KONTROLNÍ PROTOKOL

Posouzení stavu dřevěné střešní konstrukce statikem mechanická odolnost a stabilita (KPSTADK)

Posuzovaný objekt: **BYTOVÝ DŮM Jablunkovská č. p. 406 - TŘINEC**

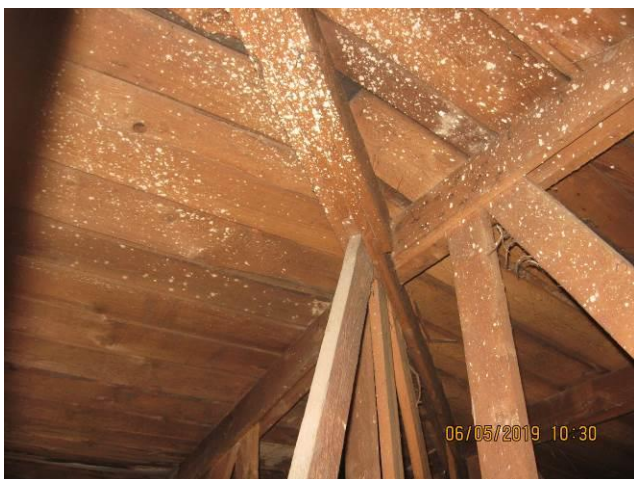
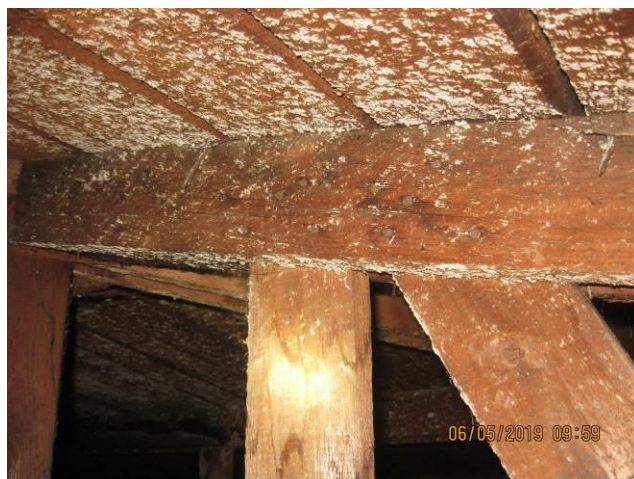
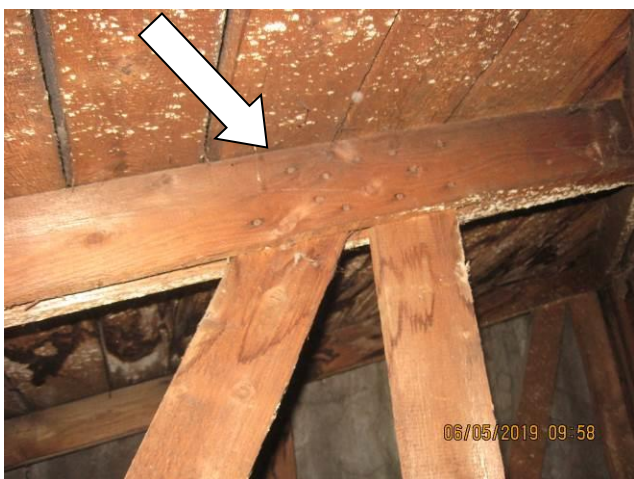
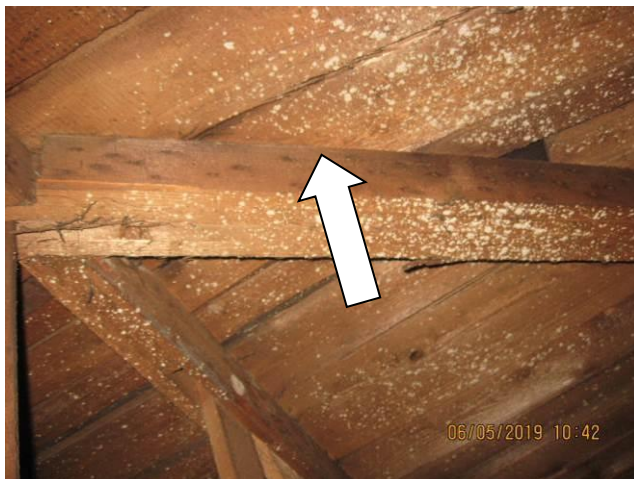
Zjištění č. 4.1: Jednosměrný způsob kladení prken střešního bednění v tl.cca 20 mm a šířky od 100 do 160 mm smrk C22 (pro výpočty bezpečně C16)

Deformace bednění vyhovující, připojení bednění vyhovující – kontaktní spára nerozevřená.

Max. využití bednění lokálně CSI = 0,45 (45%)

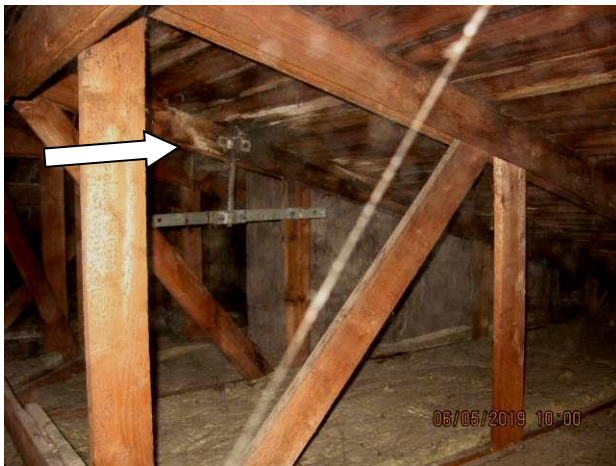
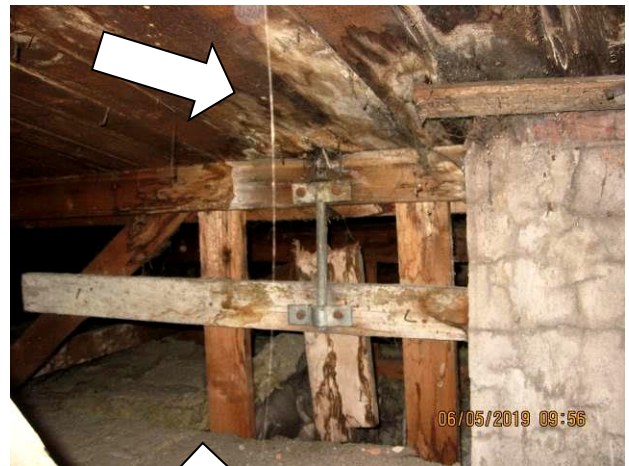
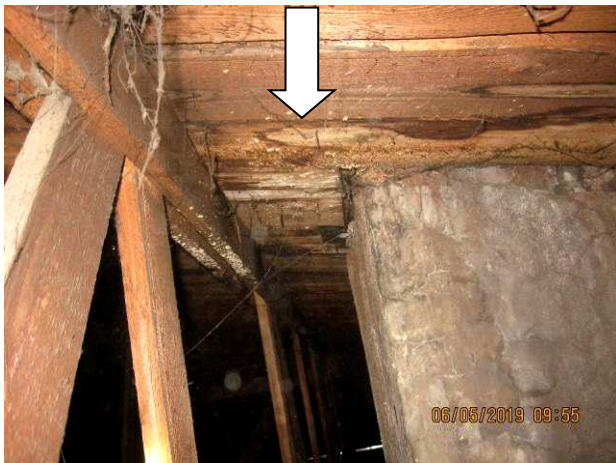
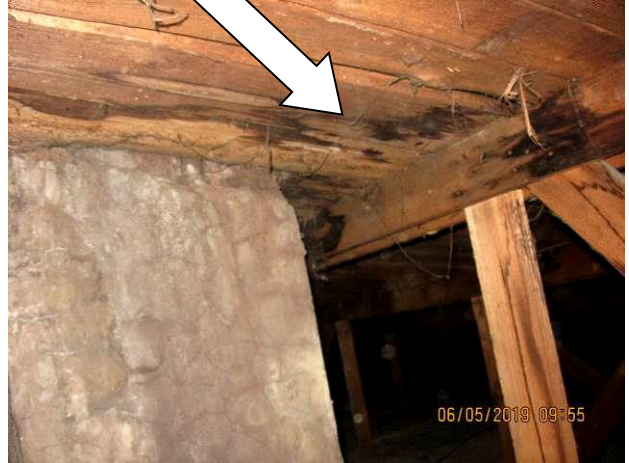
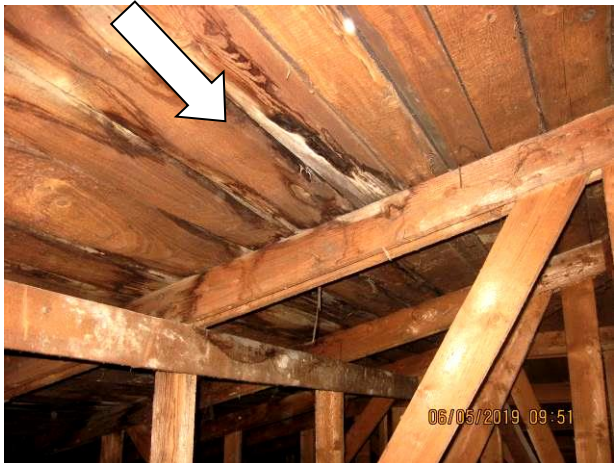
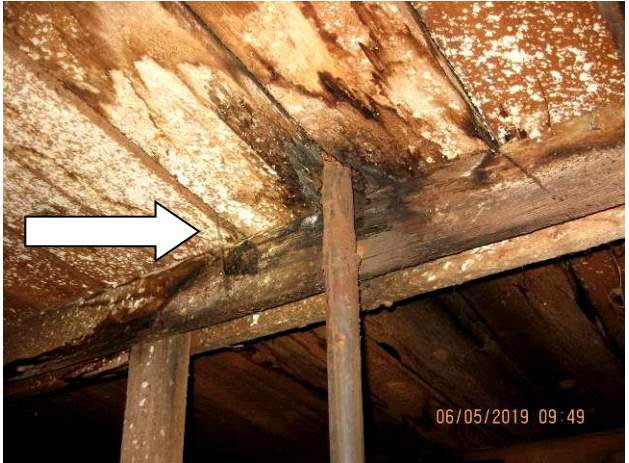
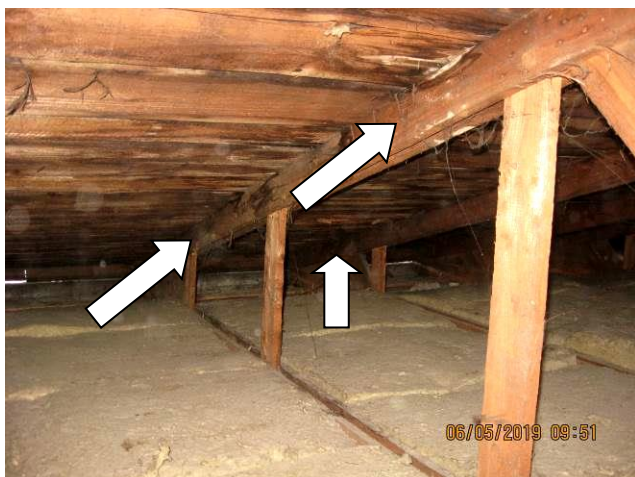
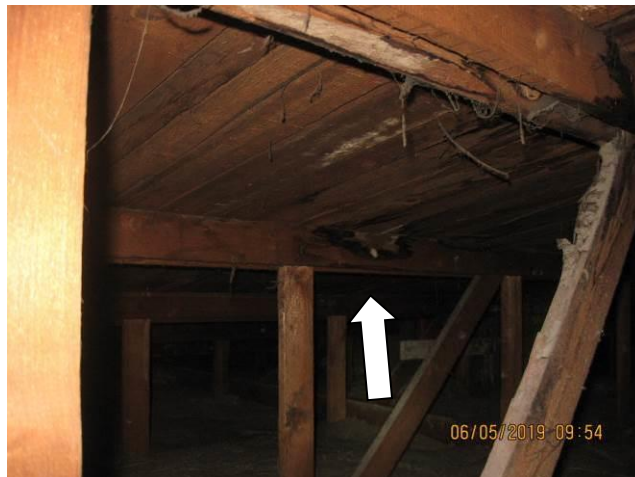
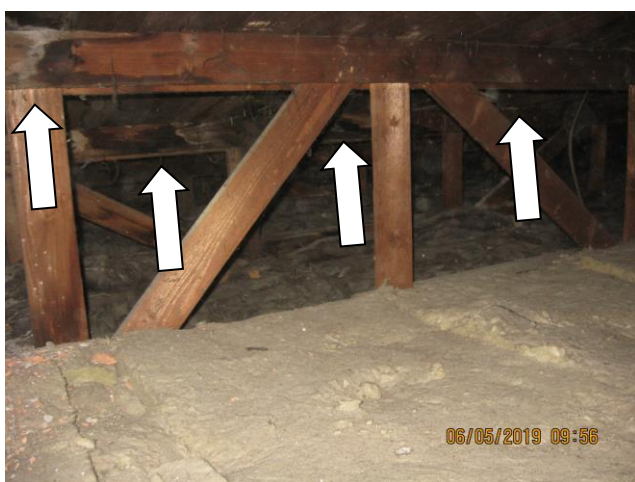
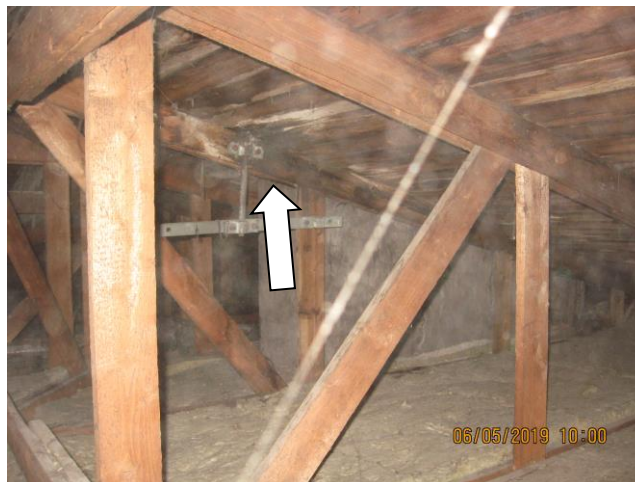
Zjištění č. 4.2: Orientačně zjištěná vlhkost dřeva v konstrukci a netěsnost střešního pláště.

Naměřená vlhkost dřeva vazníků (vlhkoměrem VHT-650) se pohybuje v rozmezí od 10% do 14%. Tato vlhkost je u obdobných střešních konstrukcí obvyklá – standardní. Jak je patrné z fotodokumentace stavu, jsou však v konstrukci krovy místa kde došlo nebo stále dochází k zatékání při dešti nebo odtávání sněhu v zimním období. Toto se projevuje především v nárožích stanové střechy a v místech s lemováním proniků střešní plochou (komíny, výlez, anténní stožáry apod).

Pro stanovení rozsahu a charakteru poškození dřevěné konstrukce střechy vlhkostí od zatékání nebo kondenzace vzdušné vlhkosti, hnilobou případně dřevokazným hmyzem vždy doporučuji provést odborný mykologický průzkum odbornou firmou (např. DEREK OSTRAVA – ING. Kaluža). Tento stanoví druh a rozsah poškození a v samostatném protokolu navrhne vhodnou sanaci, pakliže je ještě ekonomicky efektivní vzhledem ke zbytkové životnosti posuzované konstrukce nebo již potvrdí výměnu takové konstrukce za novou. Tyto informace mají významný vliv na rozhodnutí majitele objektu, zdali se ještě vyplatí cca 60 let provozovanou, v našem případě střešní konstrukci ještě sanovat a opravovat, nebo je již hospodárnější provést celou střešní konstrukci (dřevěná konstrukce, střešní plášť a okapový systém) nově. V každém případě však doporučuji provést výměnu střešního pláště a nový okapový systém.

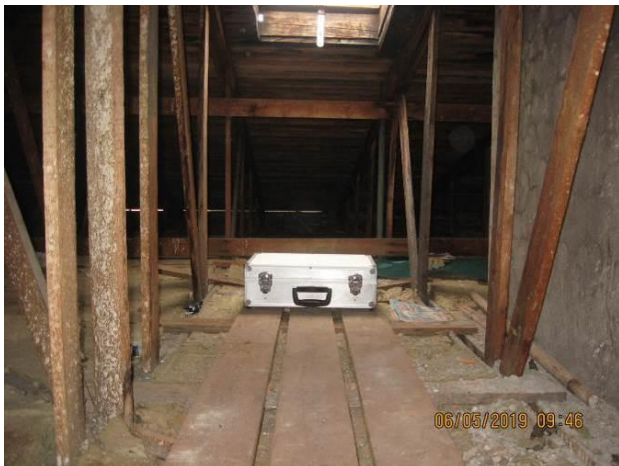
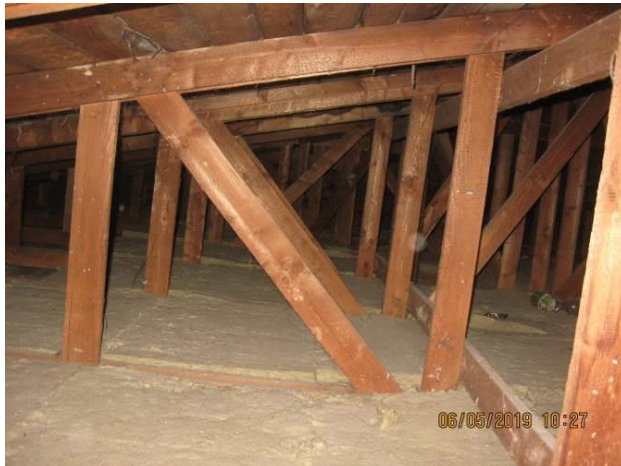
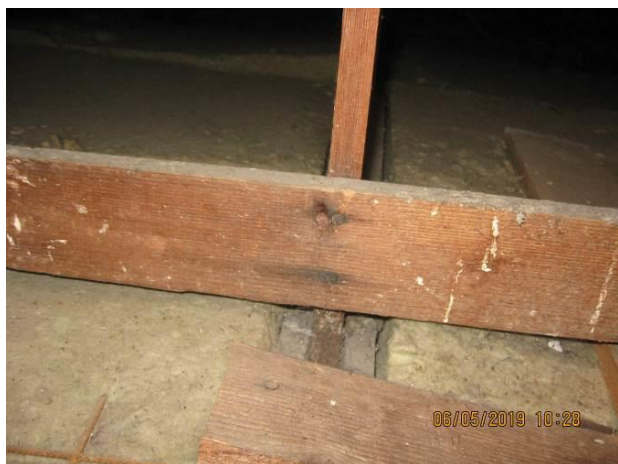
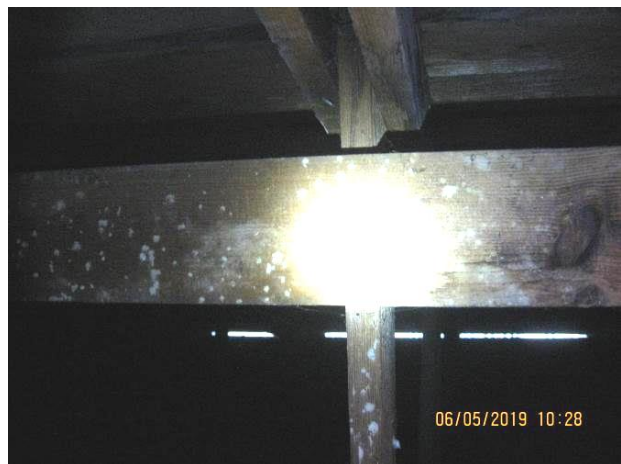
Zjištění č. 4.3: Prostorové zavětrování střešní konstrukce.

Chybí účinné samostatné příčné zavětrování mezi vazníky pro zajištění příčné polohy. Jsou namontované pouze vodorovné pruty pod horními pasy a nad dolními pasy. Nevhodné připoje těchto prutů (prken 24 x 100 mm)

Vyztužení svislic vazníků v rovinách zavětrování boční příložkou 2 x 32 x 100 mm smrk C22 a posílení spojů vodorovných prutů do těchto příložek (2 x vrut $\phi 4$ x 60 mm na jeden spoj) a provedení čtyř nových diagonálních vzpěr 60 x 40 mm smrk C24 v každé ze dvou stávajících linií zavětrování vazníků (viz zákres do původního výkresu).

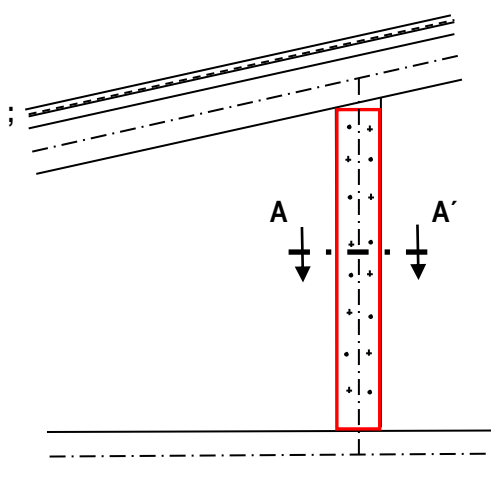
Schéma úpravy:

Svislice vazníků jsou tvořené jedním prkem 24x100 mm smrk C22 smrk C22 (bezpečně C16 pro výpočty). Nejdelší vzpěrná délka svislic $H_{max} = L_{cr} = 1,5$ m, což je extrémní štíhlost prutu $\lambda = 217 > 150$ – nevyhovující!

Všechny svislice vazníků střešky, jejichž volná délka mezi horním a dolním pásem vazníků je větší než 0,80 m budou dodatečně vyztužené průběžně oboustrannou příložkou 2 x 100 x 32 mm – smrk C22 a vzájemně propojené dvoustřížnými vruty ϕ 5 x 80 mm vystřídáně ve dvou řadách s roztečí $a = 150$ mm

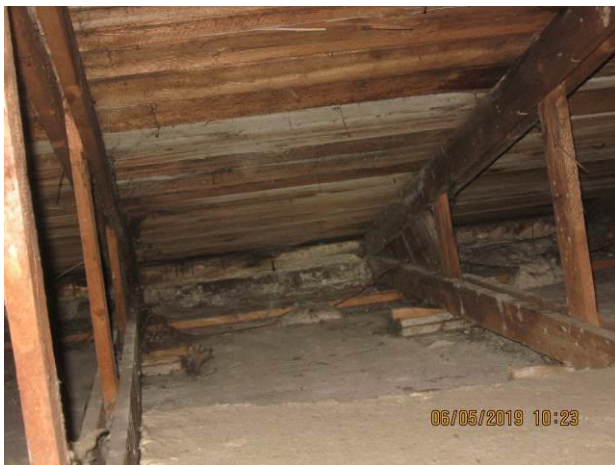
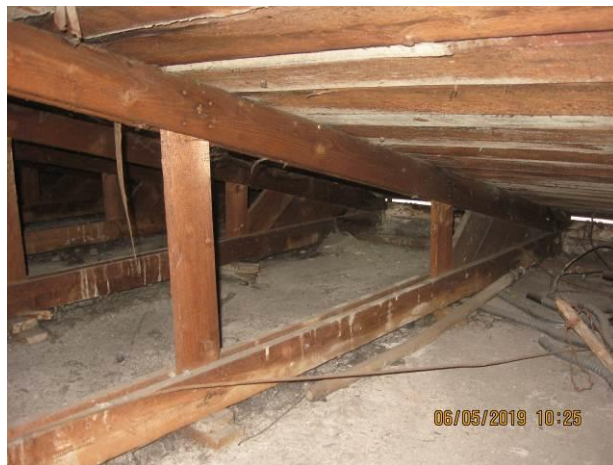
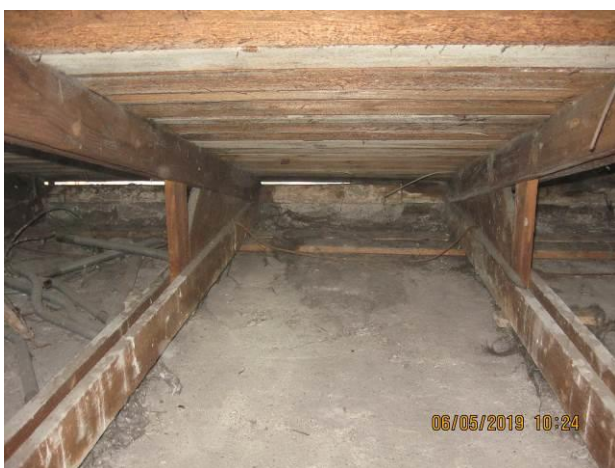
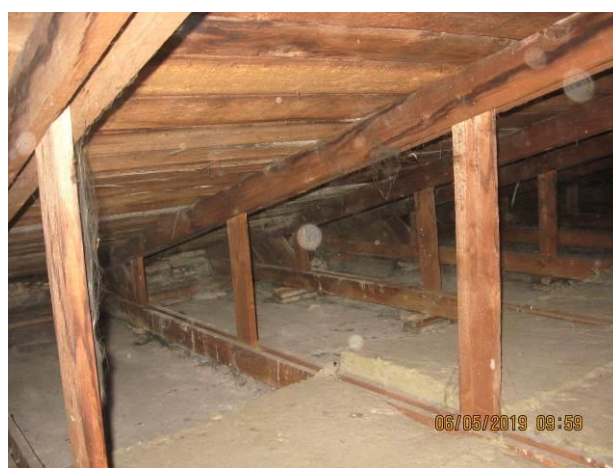
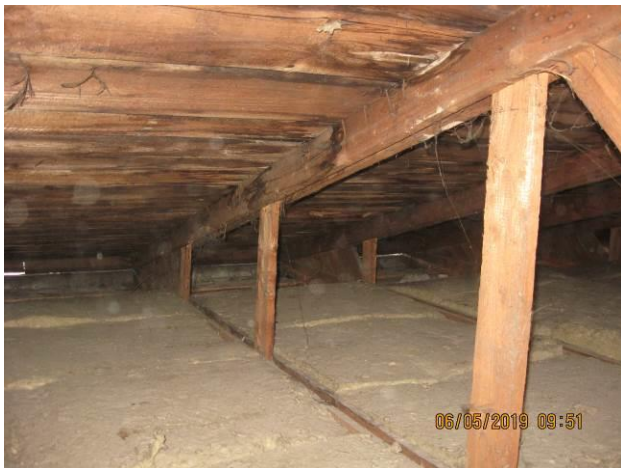
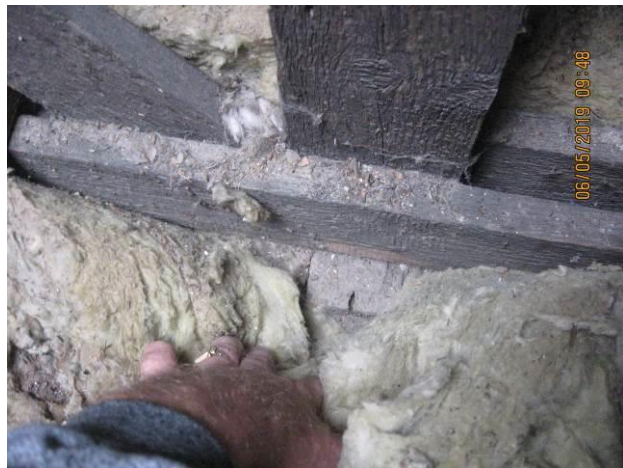
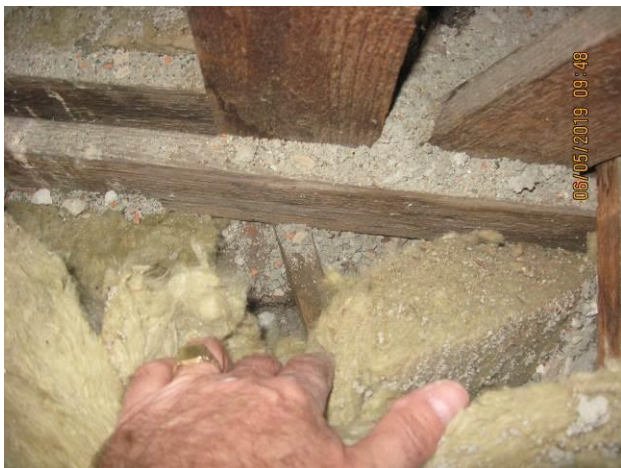
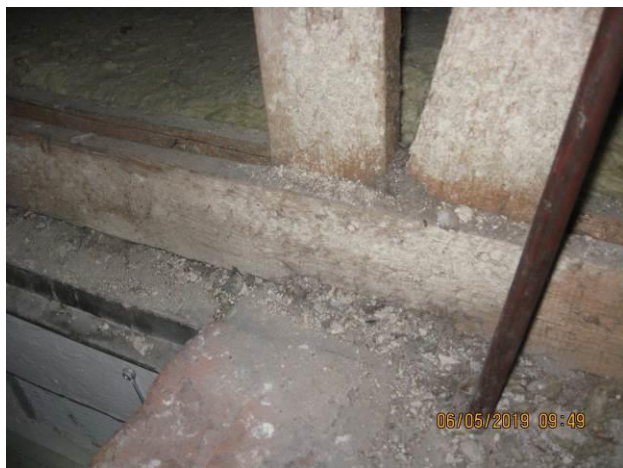
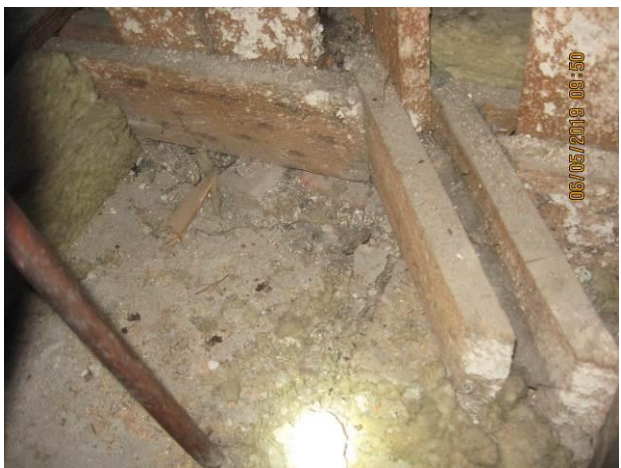
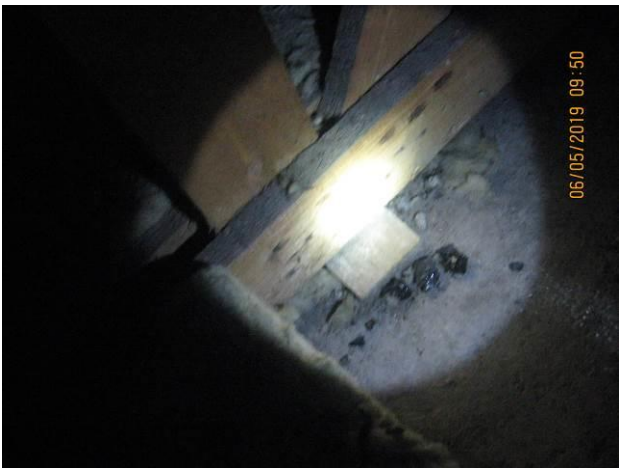
Zjištění č. 4.5: Uložení a ukotvení vazníků

Dle tvaru provedení všech vazníků střešní konstrukce byly tyto konstruovány za podmínky jejich „průběžného“ uložení pod dolními průběžnými pásy v místech všech svislic a v detailu u okapové římsy! Takové uložení pomocí podkladků z prken či hranolů dle normy platné v době realizace stavby musí být provedeno v šířce min. 100 mm. Při prohlídce dřevěné konstrukce v půdním výškově omezeném prostoru nebyly nalezeny v místech uložení vazníků kotvící prvky mezi nosnou stropní konstrukcí a dřevěnou konstrukcí střechy! Tyto zajišťují polohu a tvar střechy proti účinkům všech možných kombinací zatížení včetně toho s maximálním sáním větru. **Tento nedostatek považuji za velice závažný a nebezpečný!**

Neprodleně nutno provést opravu řádného podložení vazníků společně s jejich ukotvením do nosné železobetonové stropní konstrukce posledního podlaží stavby!
