**Věc: Mykologický průzkum dřevěné konstrukce vazníkového krovu bytového domu Jablunkovská 406 v Třinci**

Příloha č. 1

## Mykologický průzkum objektu JABLUNKOVSKÁ 406, TŘINEC

Zjištěná poškození - orientační plánek

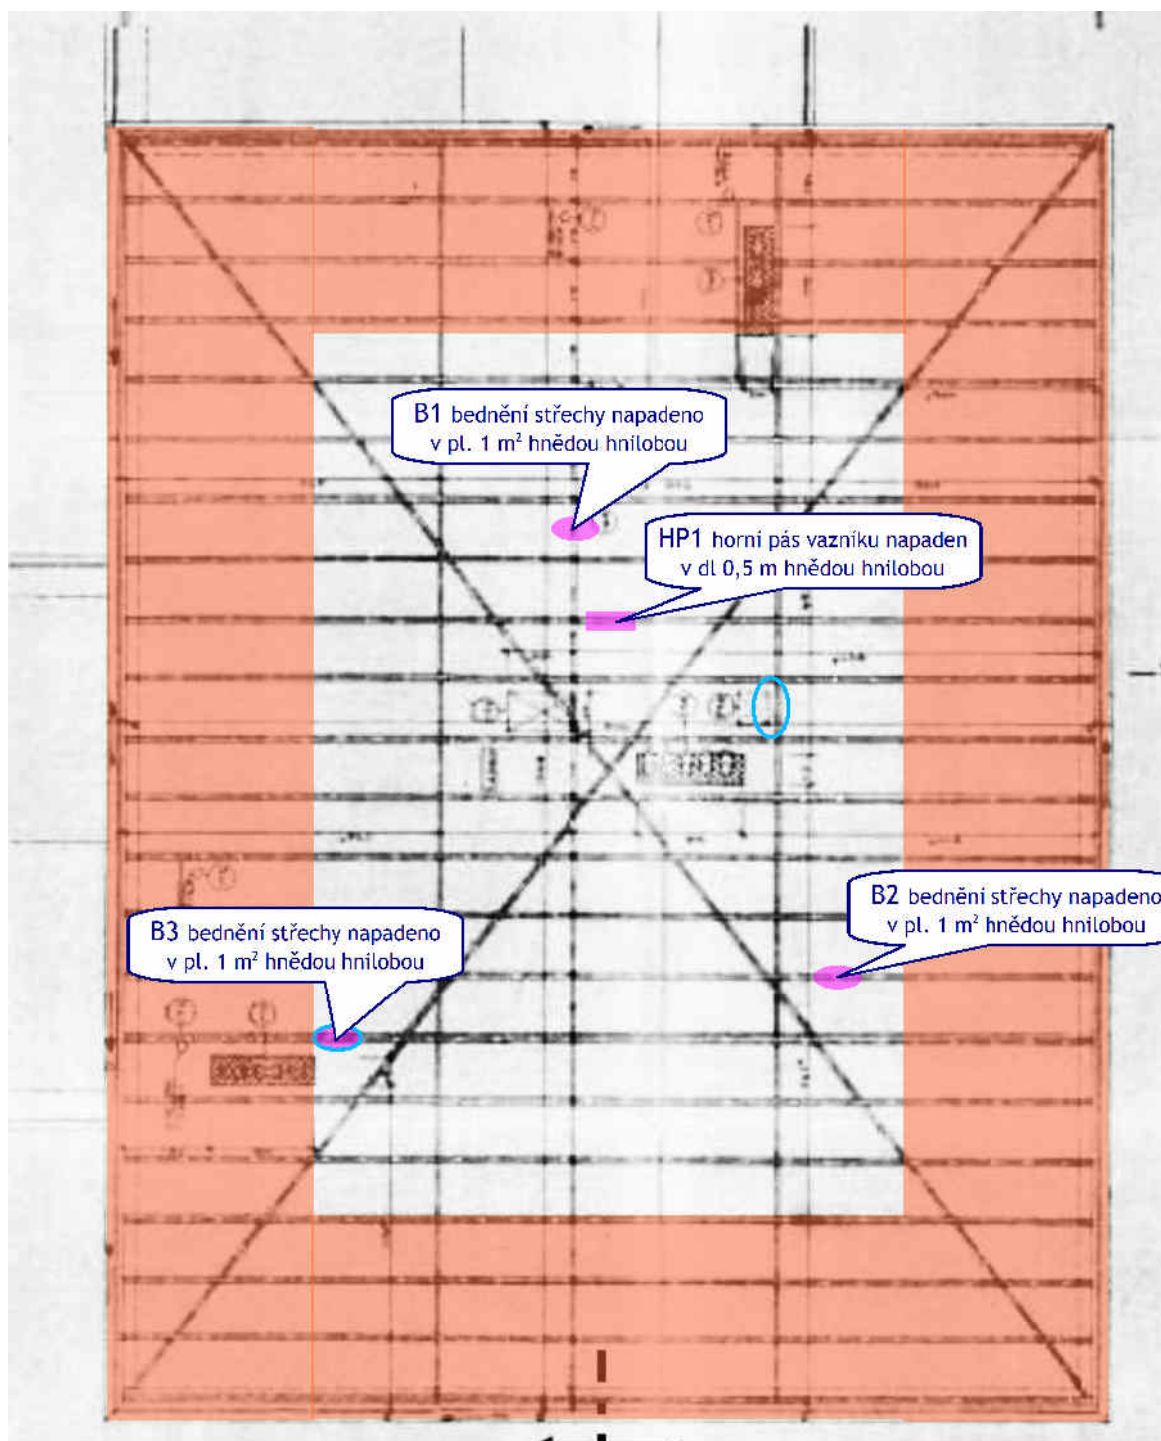
Konstrukce krovu jako celek je v dobrém stavu, prohlídkou byla zjištěna pouze na třech místech lokální poškození bednění střechy (pozice B1 - B3 viz příloha č. 1) a poškození jednoho horního pásu vazníku (pozice HP1) dřevokaznými houbami z čeledi CHOROŠOVITÝCH třídy Basidiomycetes (viz přílohu č. 1). Stopy po činnosti dřevokazného hmyzu či příznaky aktivní přítomnosti larev hmyzu ve dřevě nebyly zjištěny. Do střechy místně zatéká.

Zjištěná poškození krovu jsou zakreslena v orientačním plánu (příloha č. 1). Vzhledem k tomu, že nejrizikovější části konstrukce krovu nejsou pro průzkum přístupné, předpokládám, že po jejich rozkrytí v rámci výměny střešního pláště mohou být odhalena ještě další poškození krovu.

Dřevěná konstrukce krovu je celkově v dobrém stavu. V rámci plánované výměny krytiny střechy doporučuji provedení výměny celého střešního pláště vč. bednění střechy a provedení sanace a tesařských oprav vazníkového krovu postupem dle kapitoly 6.1.

1. Demontáž krytiny střechy, pojistné hydroizolace a bednění střechy celoplošně.
2. Odstranění tepelné izolace z minerální vaty.
3. Očištění dřevěných prvků od zbytků malty, kůry a lýka (místně obroušením, popř. osekáním napadených částí) ze všech přístupných stran. Tato příprava je nezbytně nutná pro provádění následujících sanačních a preventivních prací a má zásadní vliv na účinnost povrchové ochrany dřeva. Odstranění zkorodovaných částí dřeva a povrchových nečistot umožní vstup účinných látek použitých přípravků pod povrch dřeva, a tím jeho ochranu. Nekvalitně provedené mechanické očištění dřeva má za následek to, že účinné látky chemických přípravků se nezafixují ve dřevě a provedená ochrana nemůže být dlouhodobě účinná.

4. Tesařské opravy a výměny poškozených prutových prvků krovu.
5. Ometení dřevěných prvků krovu.
6. Celoplošný preventivní fungicidně-insekticidní postřik vodným roztokem přípravku s účinností  $F_B$ ,  $I_P$ ,  $P$ , 1, 2, 3 dle ČSN 49 0600-1 Ochrana dřeva všech stávajících dřevěných prvků a všech prvků případně nově zabudovaných.
