**Stavebně technický průzkum  
stávající opěrné stěny v Třinci na sídlišti Sosna**

**ODBORNÝ POSUDEK  
(STP\_1913/LZ)**

Listopad 2019

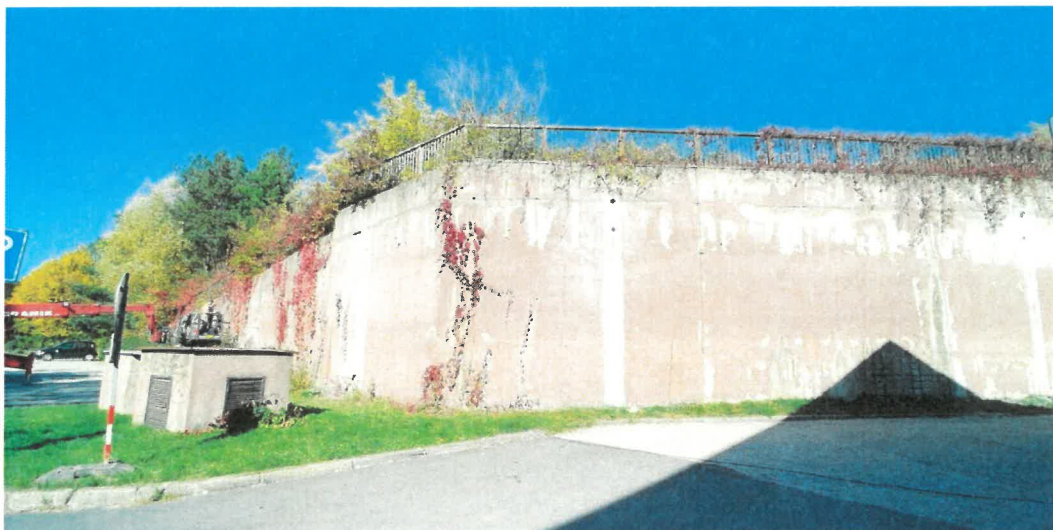
Opěrná monolitická stěna byla již v minulosti sanována, na povrchu betonové konstrukce je nanesená ochranná vrstva červenohnědé barvy. Tato vrstva nátěru je na cca 60% plochy odtržená od podkladu a je tedy nefunkční. Poškozený nátěr se podílí na rychlejší degradaci cementové matrice, protože v odtržených plochách zadržuje vodu.

Obr. 1: Pohled na posuzovanou opěrnou stěnu. Na povrch konstrukce byl v minulosti aplikován ochranný nátěr, který je již v současné době nefunkční.

1. Před sanací je nutné odstranit degradovaný povrch betonu a viditelná šterková hnízda. Tento krok lze provést pomocí vysokotlakého vodního paprsku nebo v kombinaci s mechanickým odstraněním výrazněji poškozené povrchové části. K „otevření a sjednocení struktury betonu“ je nutné použít vysokotlaký vodní paprsek, předpokládáme tlak vodního paprsku od 1800 do 2500 bar.  
Pozn.: Upozorňujeme, že nad úrovní 1,2 m nad terénem, kde nebyla použita betonářská výztuž, není nutné odstraňovat celou degradovanou vrstvu, předpokladem je odstranění cca 5-10 mm degradovaného betonu.

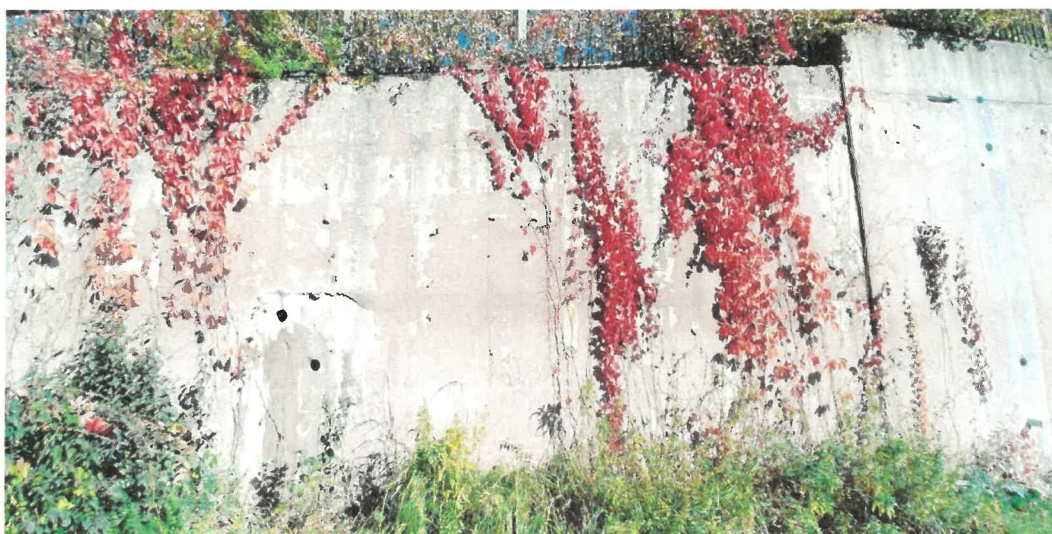
Dilatační spáry jsou velmi úzké a jednotlivé dilatační celky nejsou vzájemně provázány, tzn. že byly provedeny bez smykových trnů. U dilatace, která se nachází v těsné blízkosti parkovacího objektu, bylo zjištěno vzájemné vychýlení dvou na sebe navazujících dilatačních úseků o cca 60 mm. Pravděpodobně se jedná o dlouhodobý vývoj deformace opěrné stěny, protože na ploše dilatace byla patrná vrstva nátěru, která byla nanesena pouze cca 40 mm od hrany dilatačního úseku. Od předchozí sanace (aplikace nátěru) tak pravděpodobně došlo k dalšímu posunu dilatačního úseku o 10-20 mm.

Obr. 2: Pohled na posunutou část opěrné stěny – posunutí pravé části stěny v místě dilatační spáry o cca 60 mm.

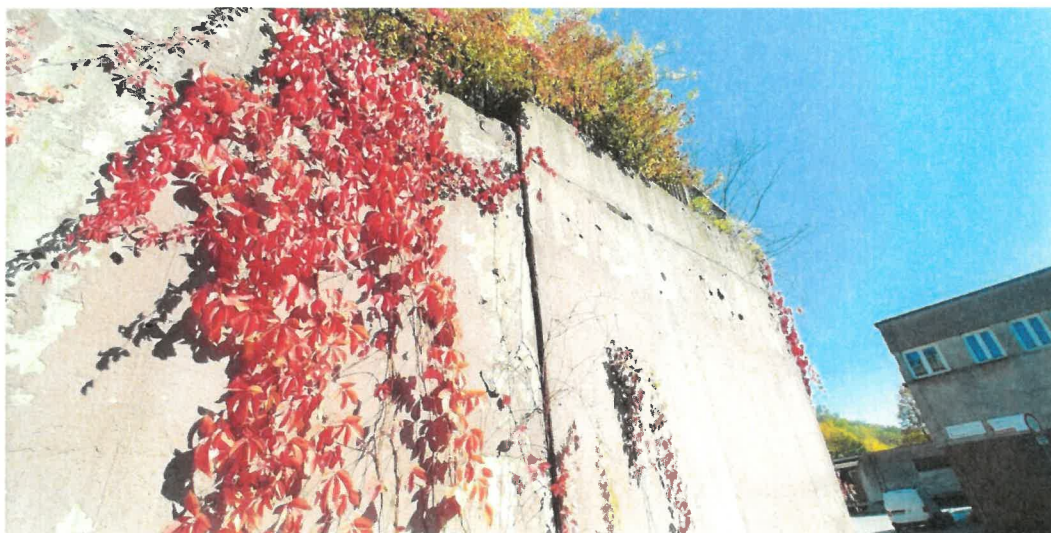
Obr. 3: Pohled na posunutou část opěrné stěny – posunutí pravé části stěny v místě dilatační spáry o cca 60 mm.

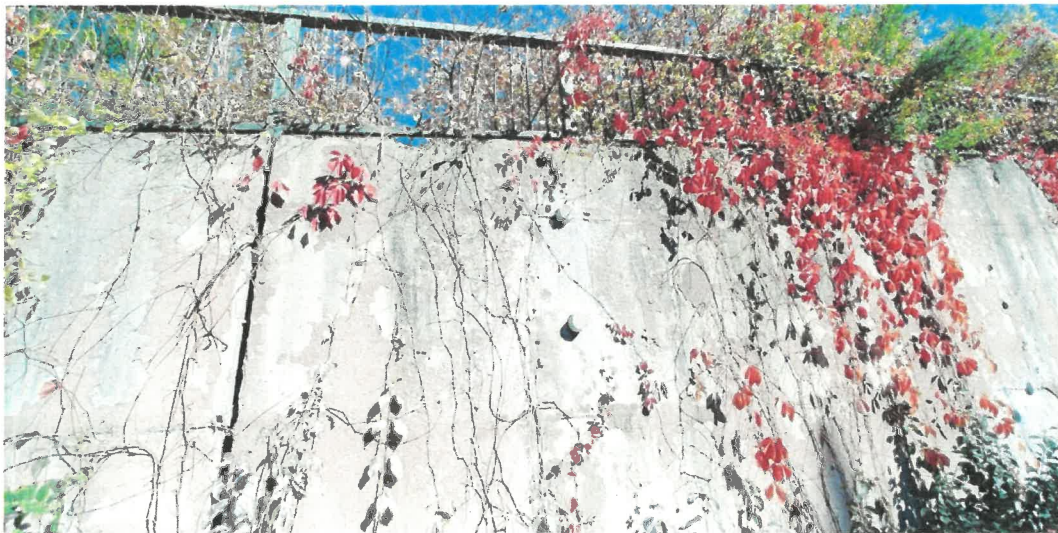
Obr. 4: Pohled na nejvíce rozevřenou dilatační spáru. U opěrné stěny chybí korunová římsa. U koruny opěrné stěny již dochází k rozpadu betonu.

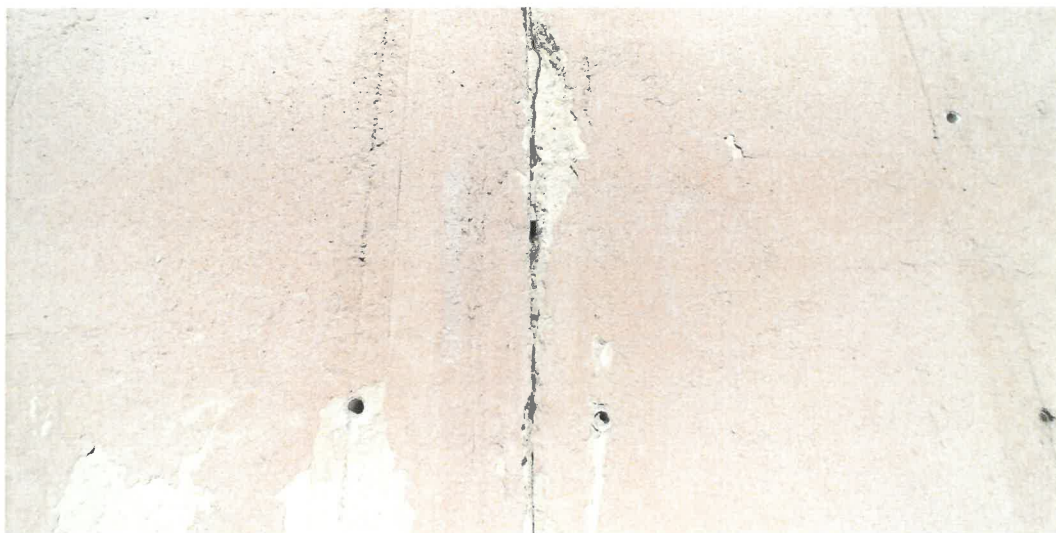
Obr. 5: Napojení dilatačních celků opěrné stěny v úzké dilatační spáře. Na kontaktu dilatačních celků dochází k pozvolné destrukci struktury betonu obou dilatačních celků.

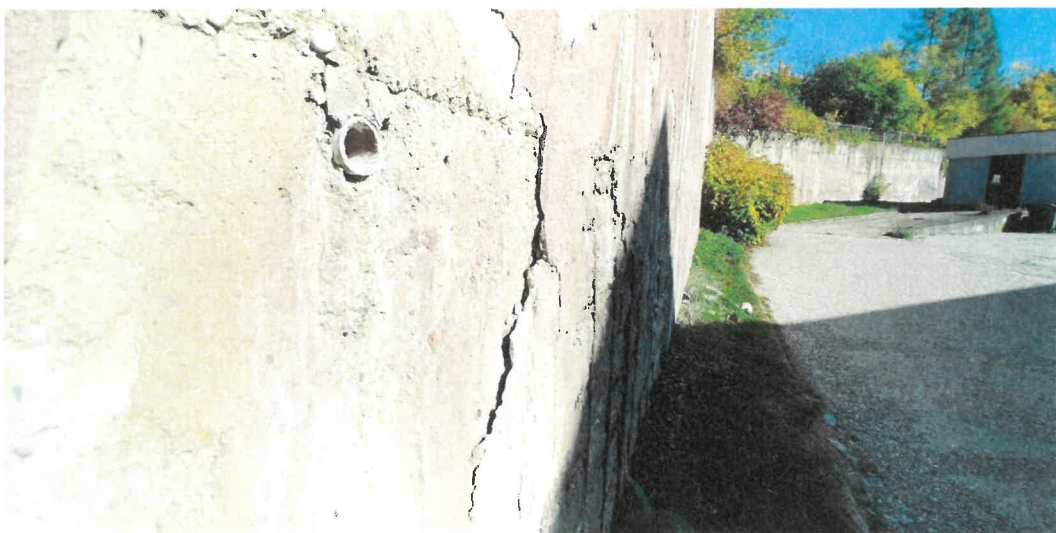
Obr. 6: V konstrukci opěrné stěny byly při výstavbě ponechány PVC průchodky od rozpěrek bednění. Tyto průchodky jsou průběžné, bez jejich uzavření na lící konstrukce.

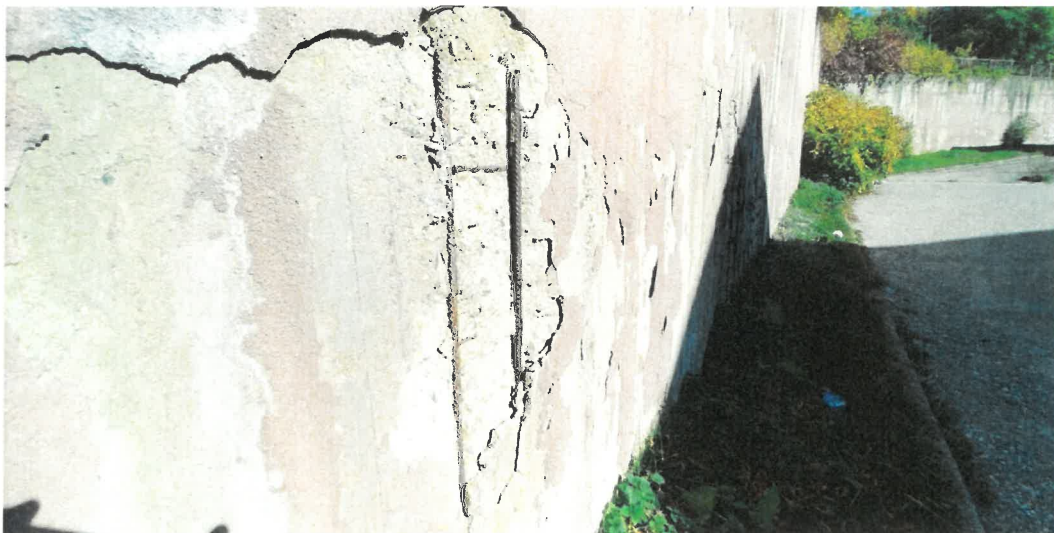
Obr. 7: Odrážení krycí vrstvy betonářské výztuže a koroze obnažené výztuže u paty opěrné stěny.

2. U paty opěrné stěny je nutné mechanicky odstranit celou degradovanou vrstvu, ta již nechrání betonářskou výztuž před korozi. Po mechanickém odbourání degradovaného betonu je nutné podklad pro sanaci sjednotit a odstranit narušené povrchové oblasti, např. vysokotlakým vodním paprskem (jako u bodu č. 1). U tohoto kroku nedoporučujeme obnažovat celou plochu dilatačního celku, ale přípravu podkladu i sanaci provádět po částech (např. sudé a po sanaci liché úseky v šířkách cca 1,0 m).

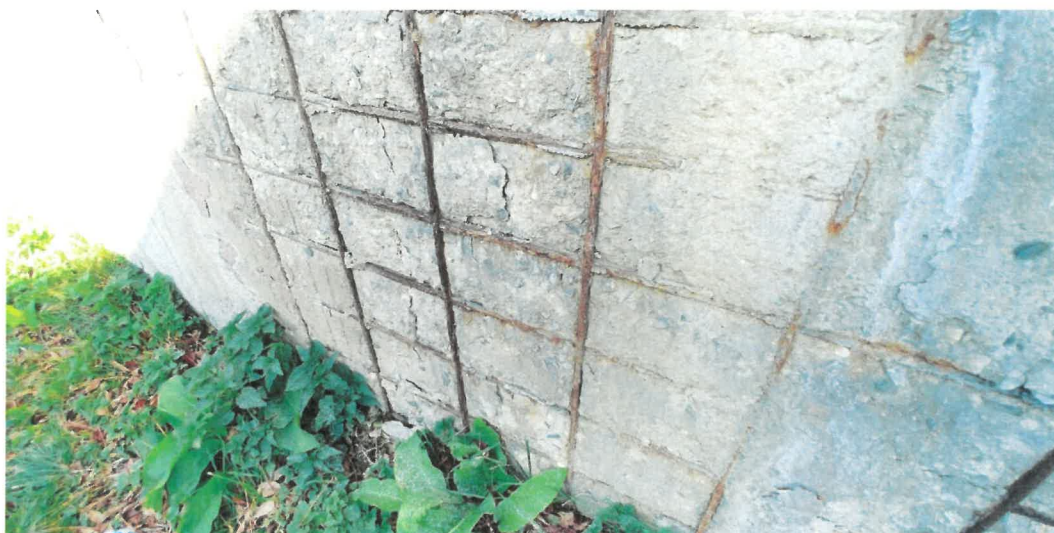
vyskytuje pouze u paty konstrukce, a to do výšky cca 1,2 m od terénu. Nad touto úrovní se na líci stěny nachází pouze prostý beton. Na rubové straně opěrné stěny je pak výztuž provedena v celé výšce konstrukce, to bylo patrné z dodané části projektové dokumentace.

Obr. 8: Celoplošné obnažení prutů betonářské výztuže u paty opěrné stěny. Svislá betonářská výztuž je ukončena ve výšce cca 1,2 m nad úrovní terénu.

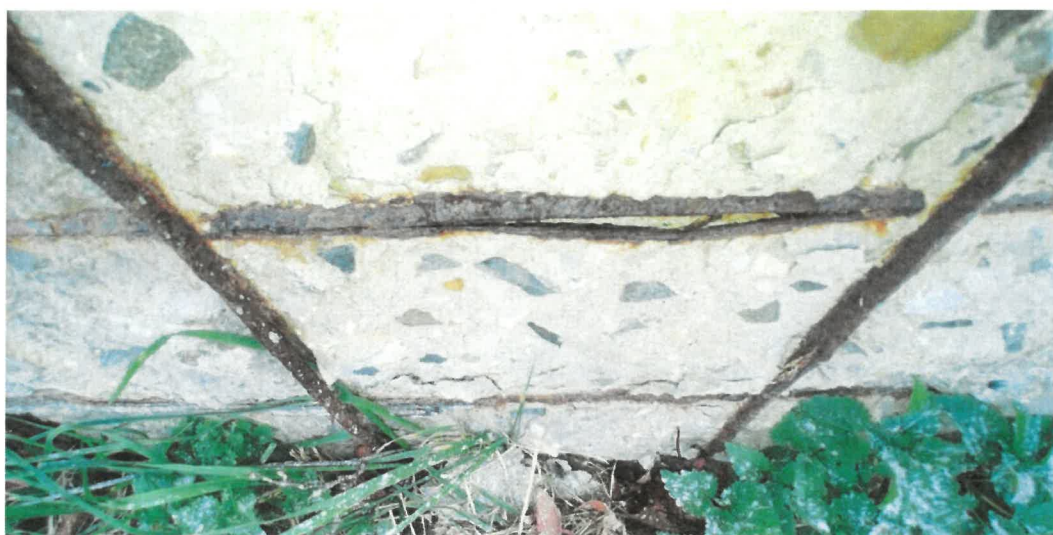
Obr. 9: Detail extrémního narušení prutů betonářské výztuže laminární korozí. Místa byly zjištěny korozní úbytky výztuže o více než 50% původního profilu prutů.

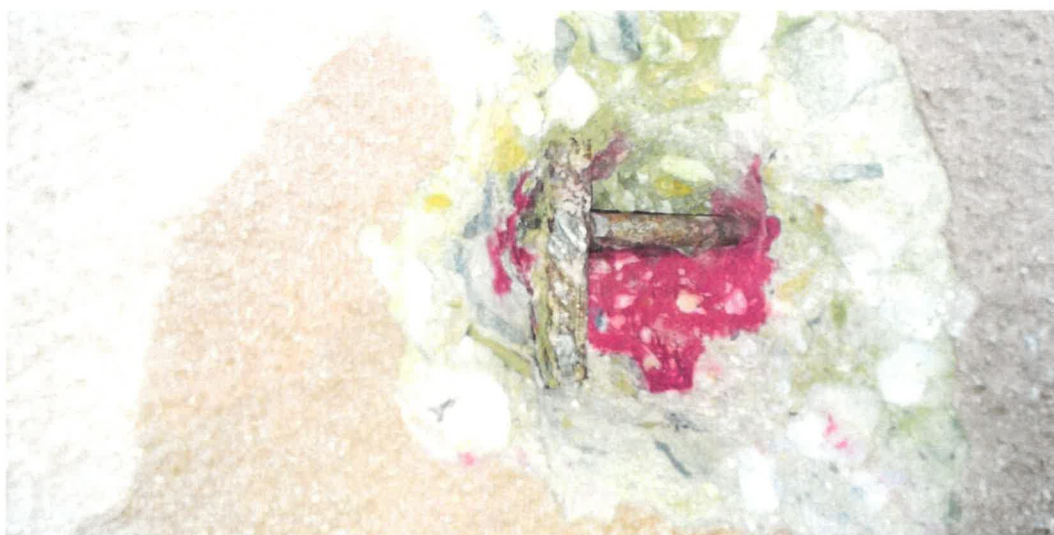
Obr. 11: Detail stykování svislého a vodorovného prutu betonářské výztuže. Pomocí fenolftaleinu byla identifikována oblast cementové matrice, která je schopna svým pH chránit betonářskou výztuž před korozí. Tato oblast se nachází až za betonářskou výztuží.

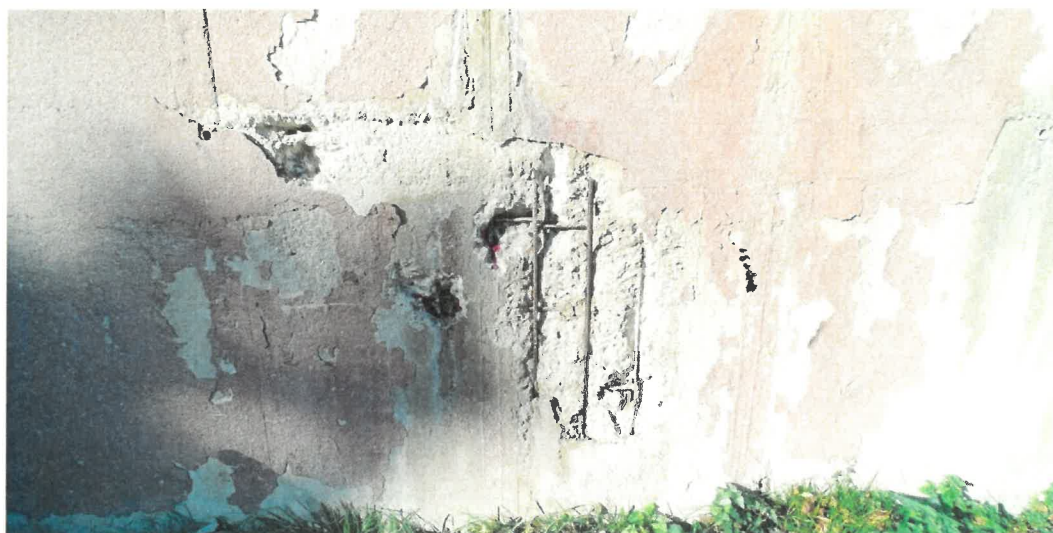
Obr. 12: Sekaná sonda SS3 u paty opěrné stěny.

- Napojení dvou armovaných částí bez dostatečného přesahu.
- Extrémní poškození některých svislých prutů betonářské výztuže (pruty č. 6, 7 a 8).
- Výška svislých prutů je ukončena ve výšce 1,2 m nad terénem.
- Hloubka karbonatace<sup>3)</sup> betonu je 30-40 mm.

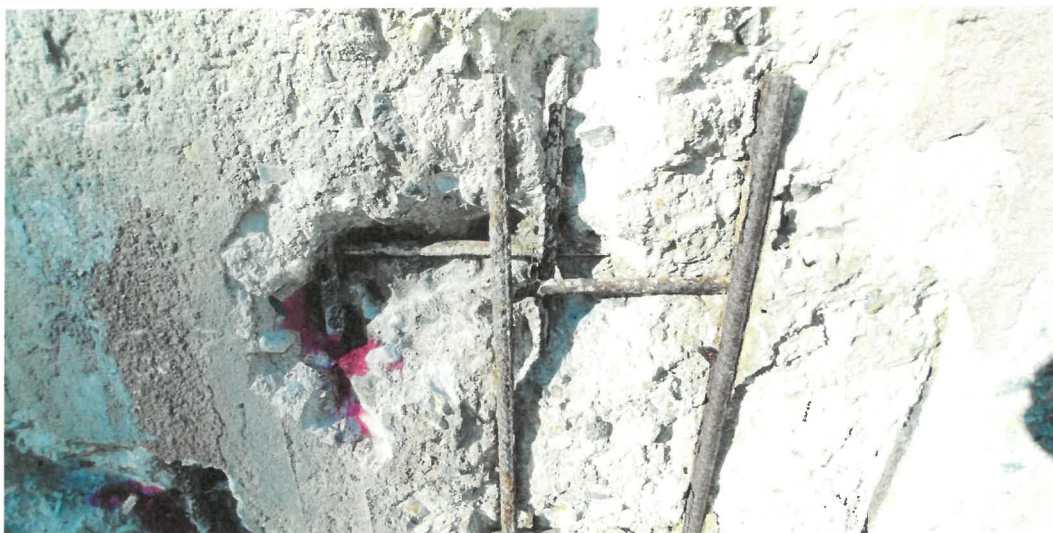
Obr. 13: Detail nevhodného napojování betonářské výztuže přesahem v místě sekané sondy SS3. Výztuž u líce konstrukce má nulovou tloušťku krycí vrstvy.

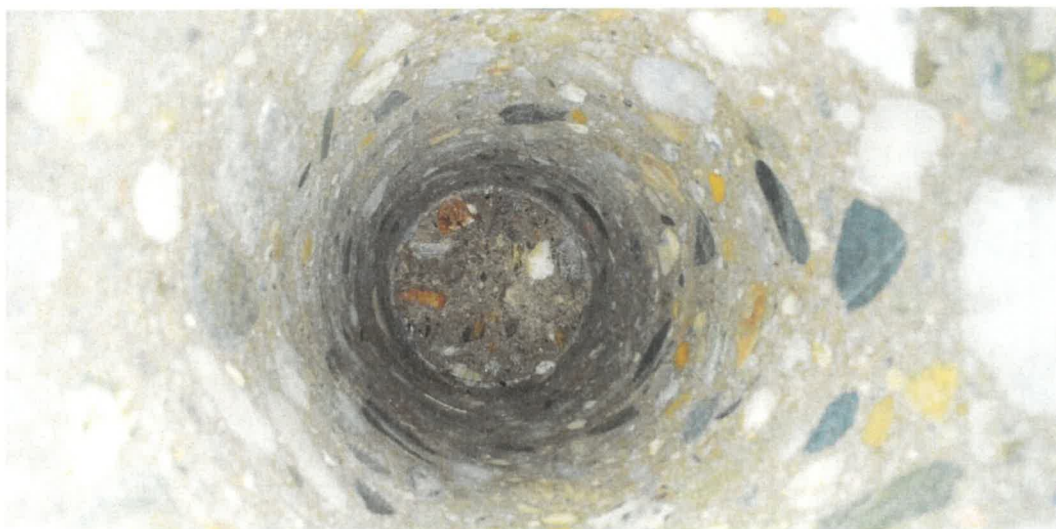
Obr. 15: Pohled do sondy po odběru jádrového vývrtnu č. 1 – struktura betonu není narušena.

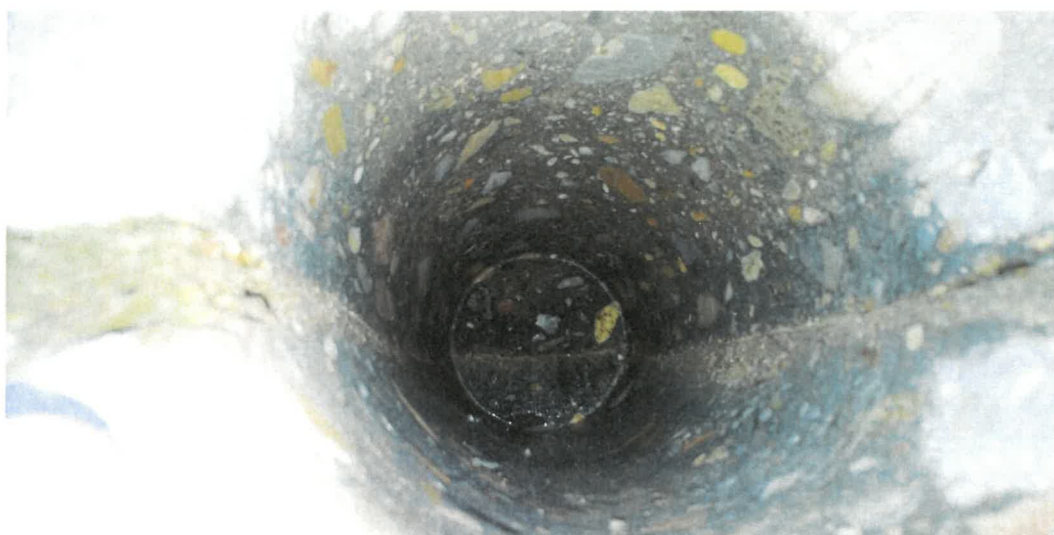
Obr. 17: Pohled do sondy po odběru jádrového vývrtu č. 2-P – spodní líc pracovní spáry je narušen vodou a mrazem. Na kontaktních plochách byly pozorovány jemnozrnné částice jílovité zeminy.

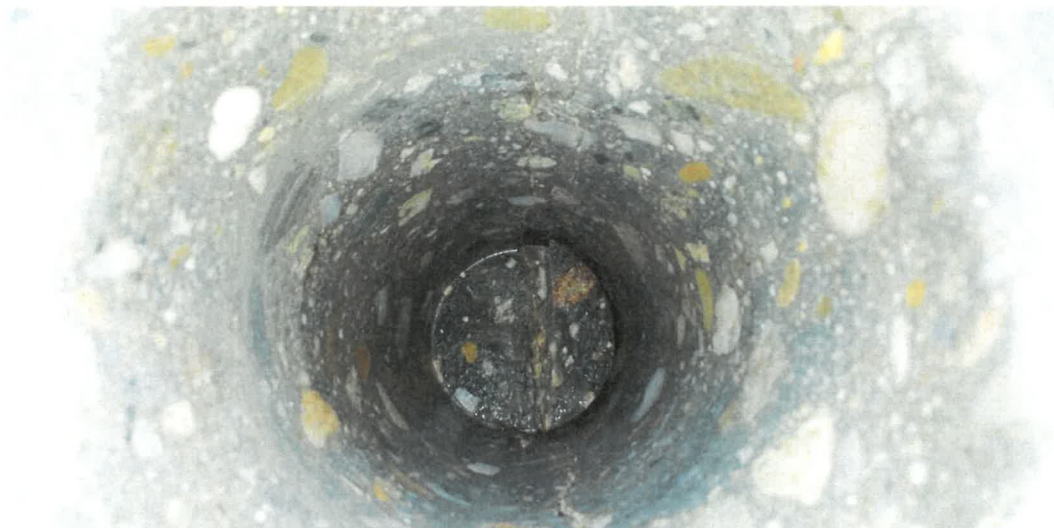
Obr. 19: Pohled do sondy po odběru jádrového vývrtu č. 4-T – lomové plochy trhliny prochází zrna kameniva. V trhlíně byly pozorovány jemnozrnné částice jílovité zeminy.

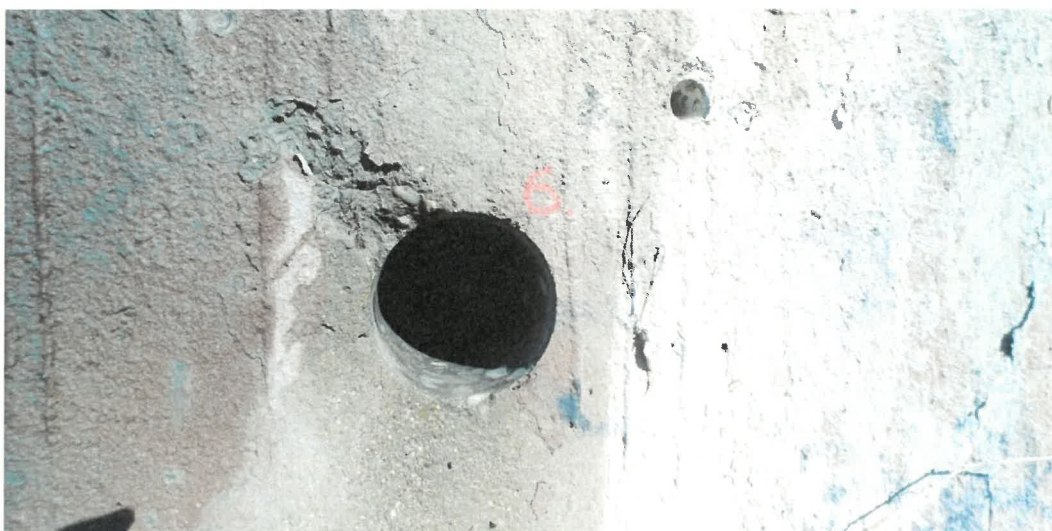
Obr. 20: Sonda po odběru jádrového vývrtu č. 6 – narušená povrchová oblast betonu.

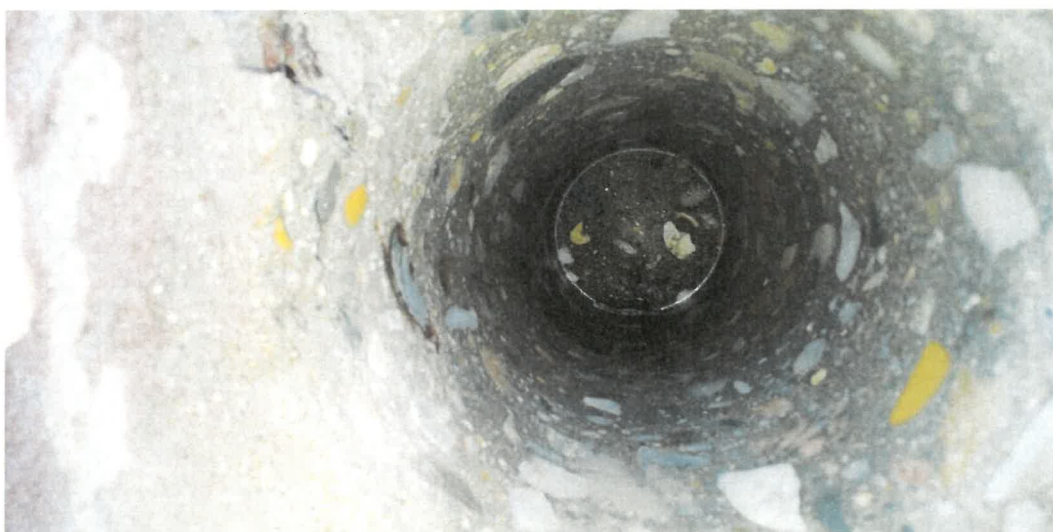
Obr. 21: Pohled do sondy po odběru jádrového vývrtu č. 6 – struktura betonu není narušena.

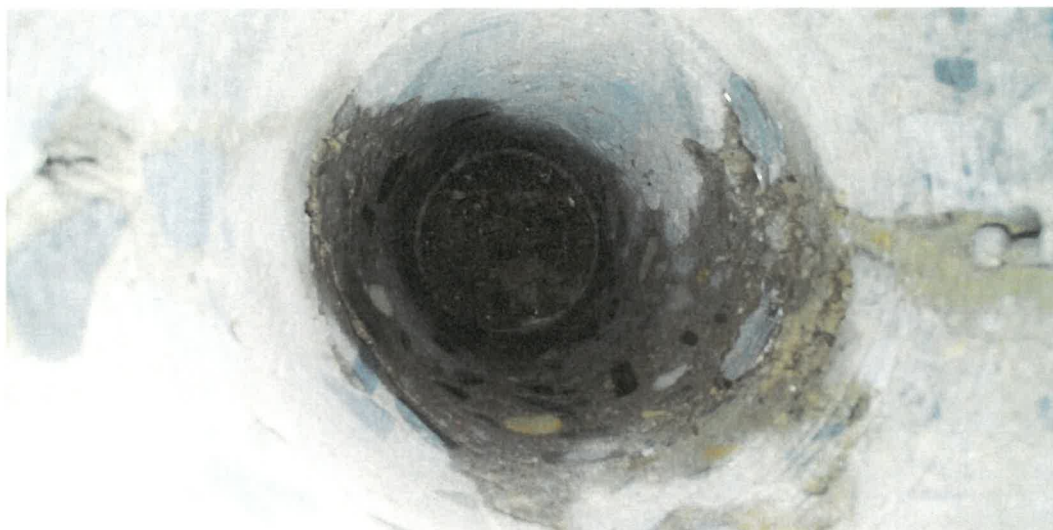
Obr. 23: Pohled do sondy po odběru jádrového vývrtu č. 9-P – pracovní spára je otevřená do hloubky cca 150 mm. Struktura betonu má v oblasti 0-130 mm mezerovitou strukturu.

**S ohledem na možné uvolnění výztuže na rubové straně opěrné stěny vlivem síranové koroze, doporučujeme objekt posoudit statikem, nebo geotechnikem. Jednotlivé bloky betonu doporučujeme v místech pracovních spár stabilizovat stehováním, tzn. vlepením prutů betonářské výztuže na chemickou kotvu do předvrtaných otvorů. Jednotlivé pracovní spáry je nutné zainjektovat tak, aby jimi nedocházelo k průniku vlhkosti. U zhlaví opěrné stěny doporučujeme provést novou funkční římsu a osadit zábradlí. Výše uvedené práce doporučujeme provádět před zahájením výstavby parkovacího objektu tak, aby nedošlo k poškození nového objektu.**

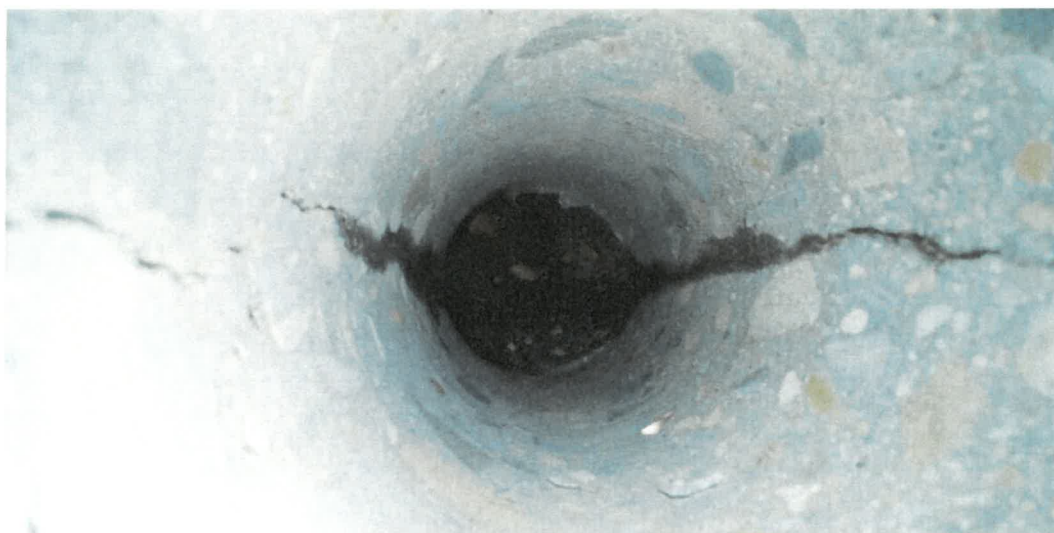
Obr. 25: Pohled do sondy po odběru jádrového vývrtnu č. 11-P – na kontaktních plochách pracovní spáry byly pozorovány jemnozrnné částice jílovité zeminy a produkty síranové koroze.

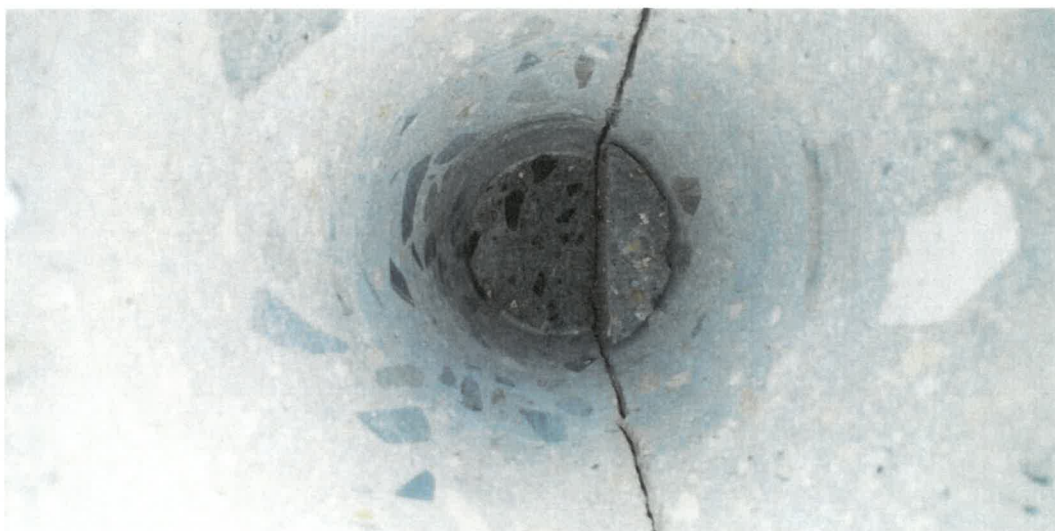
Obr. 27: Pohled do sondy po odběru jádrového vývrtnu č. 15-D – na stěnách dilatace byly pozorovány jemné částice jílovité zeminy.

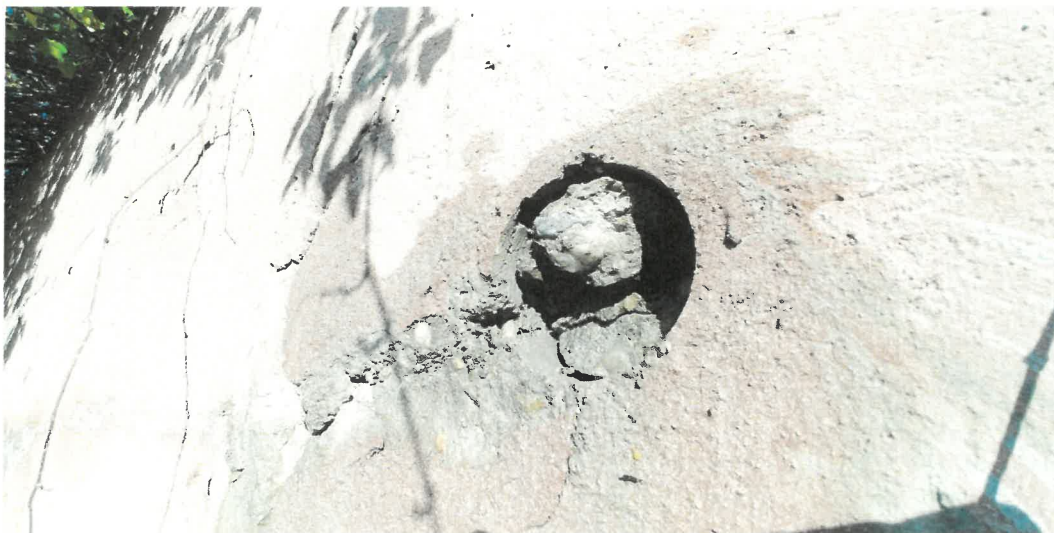
Obr. 28: Sonda po odběru jádrového vývrtu č. 16-P, který byl odebrán v místě vodorovné pracovní spáry. U povrchu konstrukce se ve struktuře betonu vyskytují štěrková hnízda. Na čerstvých lomových plochách byly identifikovány produkty síranové koroze.

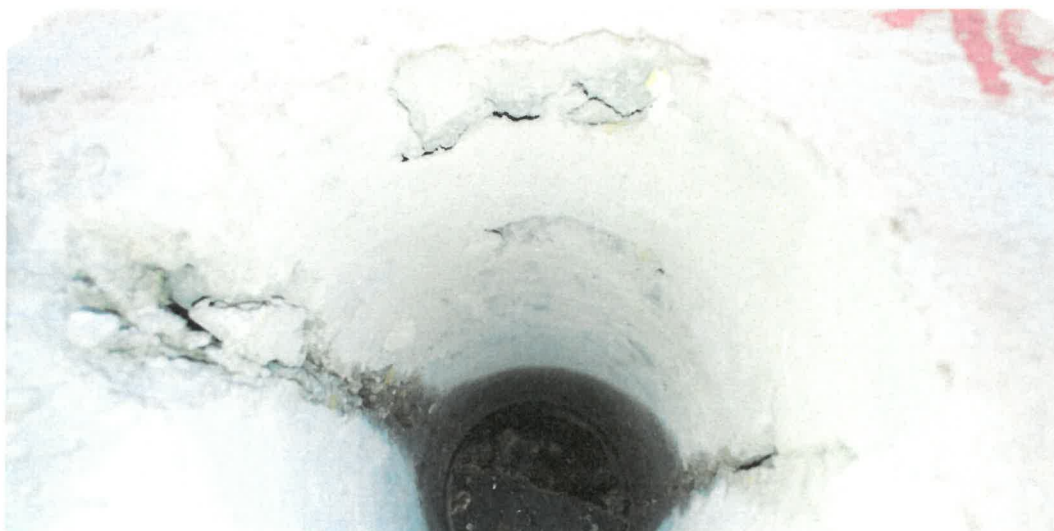
Obr. 29: Pohled do sondy po odběru jádrového vývrtu č. 16-P – pracovní spára je otevřená do hloubky cca 170 mm. U povrchu konstrukce se v betonu vyskytuje mezerovitá struktura a štěrková hnízda do velikosti 35 mm. Tato povrchová oblast byla dále narušena trvalým zatékáním vody a zmrazovacími cykly.

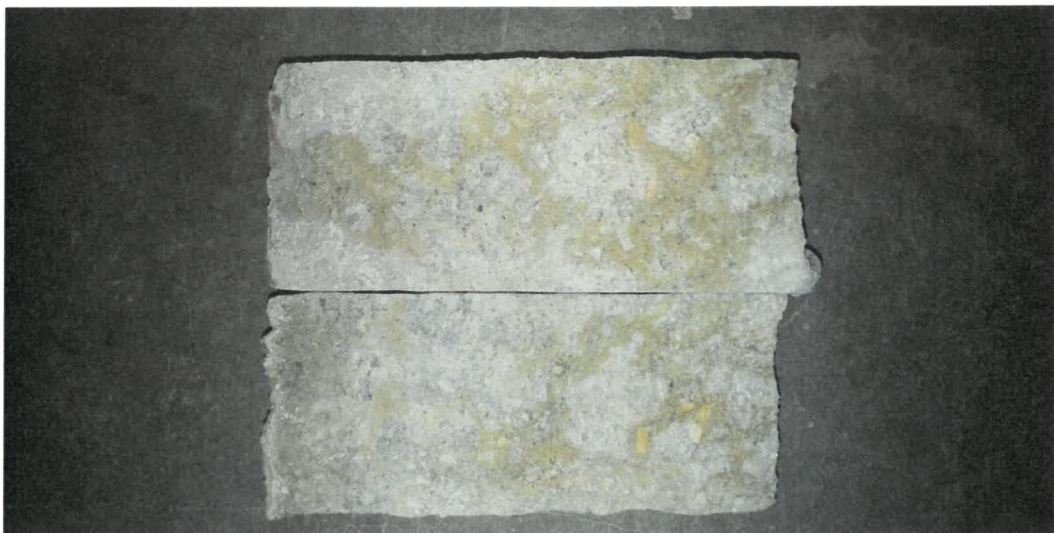
Obr. 34: Jádrový vývrt č. 7-P – kontaktní plochy pracovní spáry jsou pokryty vrstvou jemnozrnných jílových částic.

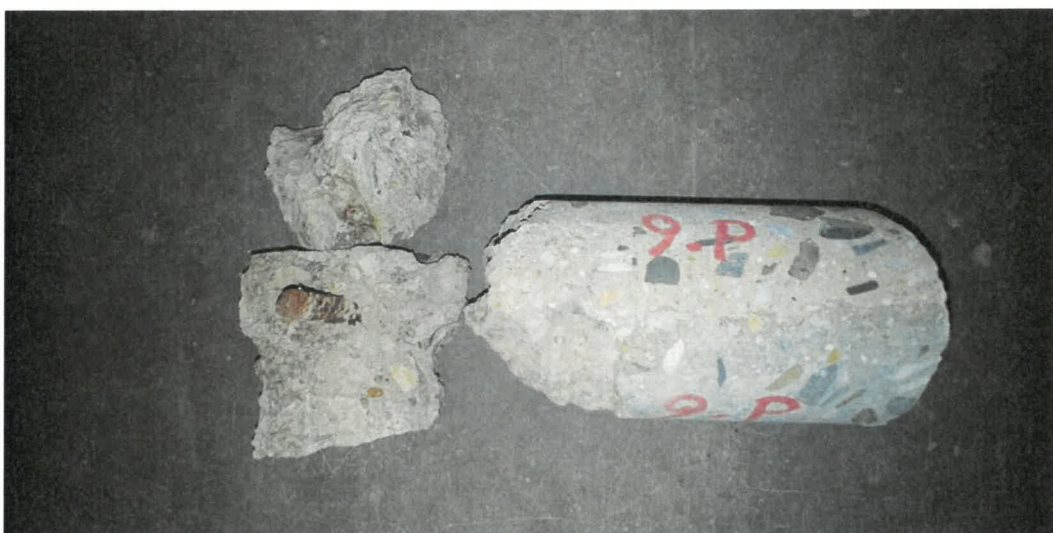
Obr. 35: Mezerovitá struktura betonu a otevřená vodorovná pracovní spára v povrchové části jádrového vývrtu č. 9-P.

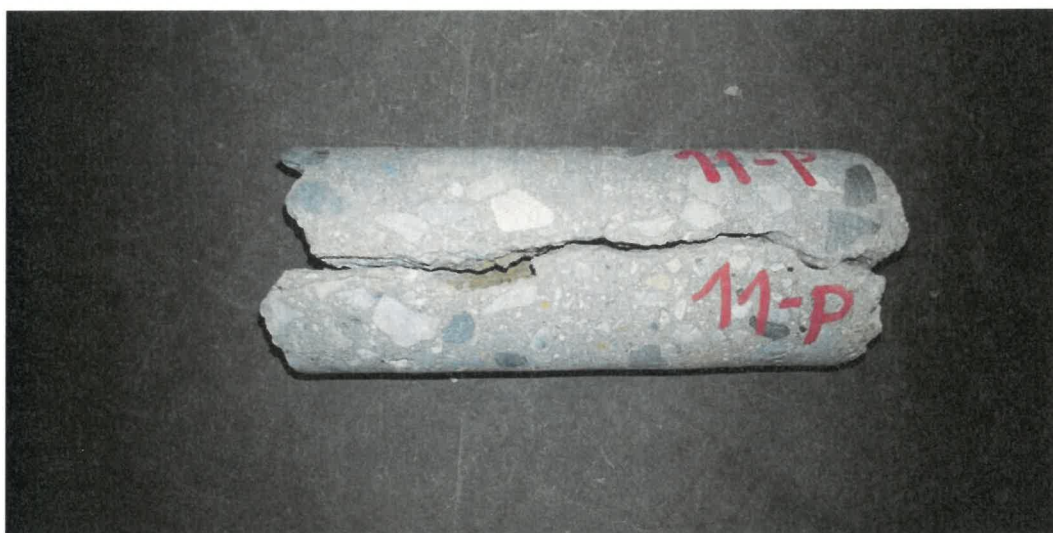
Obr. 36: Nepropojená vodorovná pracovní spára v jádrovém vývrtu č. 11-P.
