# **REKONSTRUKCE PLYNOVÉ KOTELNY V OBJEKTU MŠ NEBORY 126**

NÁVRH STAVEBNÍCH ÚPRAV A NÁVRH SANACE ZDIVA

INVESTOR:	Statutární město Třinec, Jablunkovská 160, 739 61 Třinec
LOKALIZACE:	Nebory 126, 739 61 Třinec
STUPEŇ PD:	Dokumentace pro výběr zhotovitele stavby a pro provádění stavby
VYPRACOVAL:	Ing. Szlauer
DATUM:	7/2021
ARCHIVNÍ Č.	4DP21-21-01

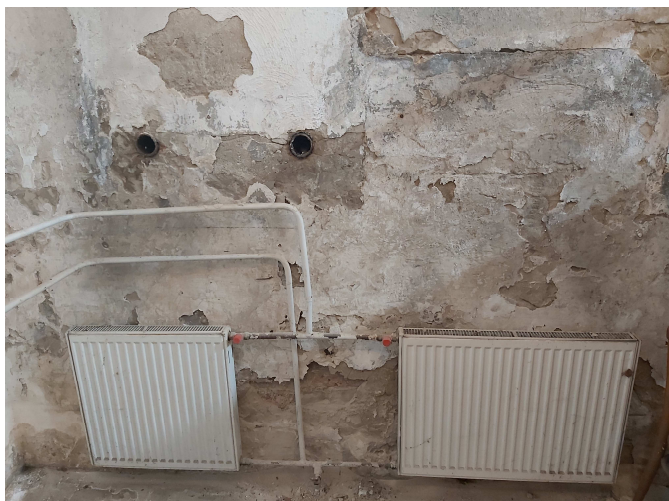
Obr.01

- Nefunkční svislá hydroizolace zdiva, viz obr. 01, obr. 02  
Vlivem dlouhodobému působení vlhkosti dochází ke zhoršujícímu se stavu povrchových úprav stěn v interiéru

Další sanace vlhkosti je navržena pomocí tlakové injektáže z PUR injektážní hmoty, tedy vytvořením dodatečné hydroizolační bariéry aplikované z interiéru budovy. Systém hydroizolační bariéry spočívá ve vysokotlakém injektování dvousložkového polyuretanu, který během aplikace vytlačuje z póru zdiva zbytkovou vodu a jednotlivé póry zaplní. Po reakci s vodou dochází k vytvrzení polyuretanu (v řádech minut) a tím i k uzavření pórovité struktury zdiva. Takto injektované zdivo se stává již dále nenasákavé. Postup sanace spočívá v:

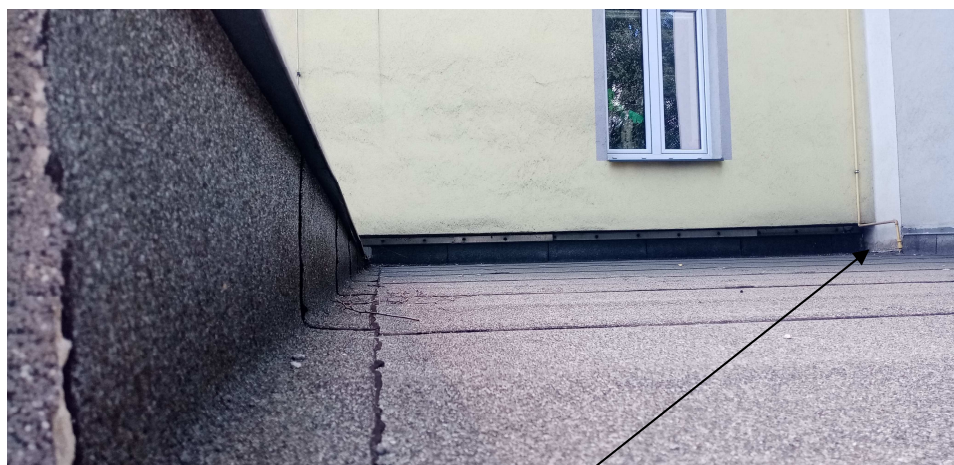
Obr.03

- Chybějící svislá část povlakové krytiny v nadstrešní části kotelny, u komínového tělesa viz obr. 03

Primární úlohou úspěšné sanace je odstranění všech možných příčin pronikání vlhkosti do stavebních konstrukcí. Chybějící svislá část povlakové krytiny bude doplněna vysprávkou a napenetrováním podkladu, následným natavením povlakové krytiny na svislou nadstřešní část komínového tělesa a následné přetmelení horního okraje nataveného pásu pomocí butylkaučukového trvale pružného tmelu.

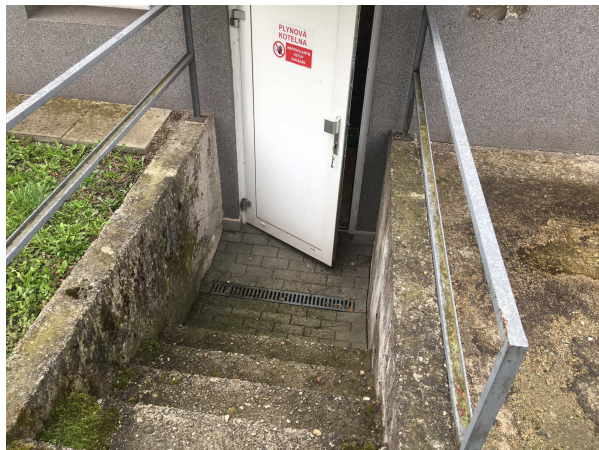
Obr. 04

- nesoudržné povrchové úpravy stěn, místy odpadlé, již neplní svou funkci  
Tato porucha je rovněž následkem nefunkční svislé hydroizolace stěn
- Nedostatečné spádování podlahy, obnovit funkci kanalizace
- Zanesený odtokového žlab u vstupu
- Nevhodné spádování betonové podlahy navazující na objekt viz. obr.05

- stržení nesoudržných částí povrchových úprav zdiva (omítek)
- ověřit funkci stávající kanalizace nálevovou zkouškou, v případě nefunkčnosti, opětovně uvést do provozu důkladným tlakovým přečištěním pomocí tlakového čističe (vapky)
- odstranění stávajících betonových soklů pro stávající technologii po úroveň stávající podlahy, osazení a dopojení podlahové vpusti na funkční kanalizaci a přebetonování podlahy v minimálním spádu 2% do podlahové vpusti.
- sanovat vnější zpevněné povrchy přetmelením flexibilním stavebním lepidlem se vtlačenou sklovláknitou rohoží s finálním osazením venkovní mrazuvzdorné dlažby, opatřené hydrofobní spárovací hmotou tak, aby byl dodržen alespoň minimální spád 2% směrem od budovy
- Osazení funkčního systému havarijního čerpání vody
