Vyhodnocení za celý úsek

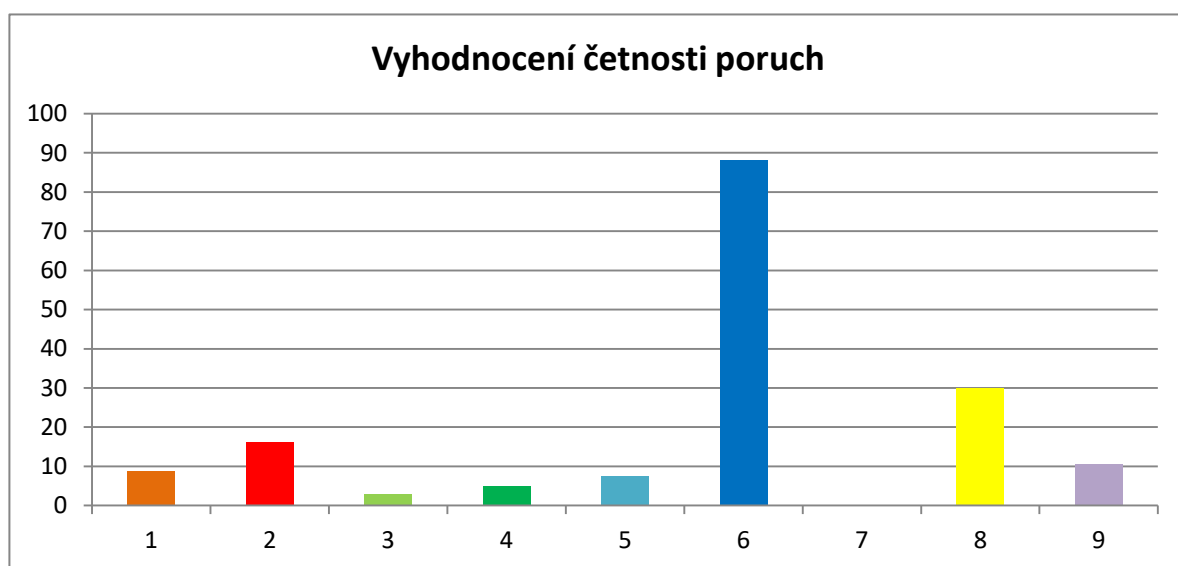
| | Ztráta mikrotextury | Ztráta makrotextury | Síťové trhliny | Trhliny příčné | Trhliny příčné rozvětvené | Trhliny podélné | Trhliny podélné rozvětvené | Hlubková koroze | Plošné deformace | Vysprávky | Vyjeté koleje | Prolomení vozovky | | | koleje, trhliny podélné % délky | příčné trhliny a výtlučky ks/100 m | ostatní poruchy % plochy |
| %, ks | | 9 | 16 | 3 | 5 | 8 | 88 | 0 | 30 | 11 | | | | | | | |
