ZŠ U Splavu 550, Třinec

Mykologický průzkum krovu

Mykologický průzkum krovu objektu Jubilejní Masarykova ZŠ, U Splavu 550, Třinec

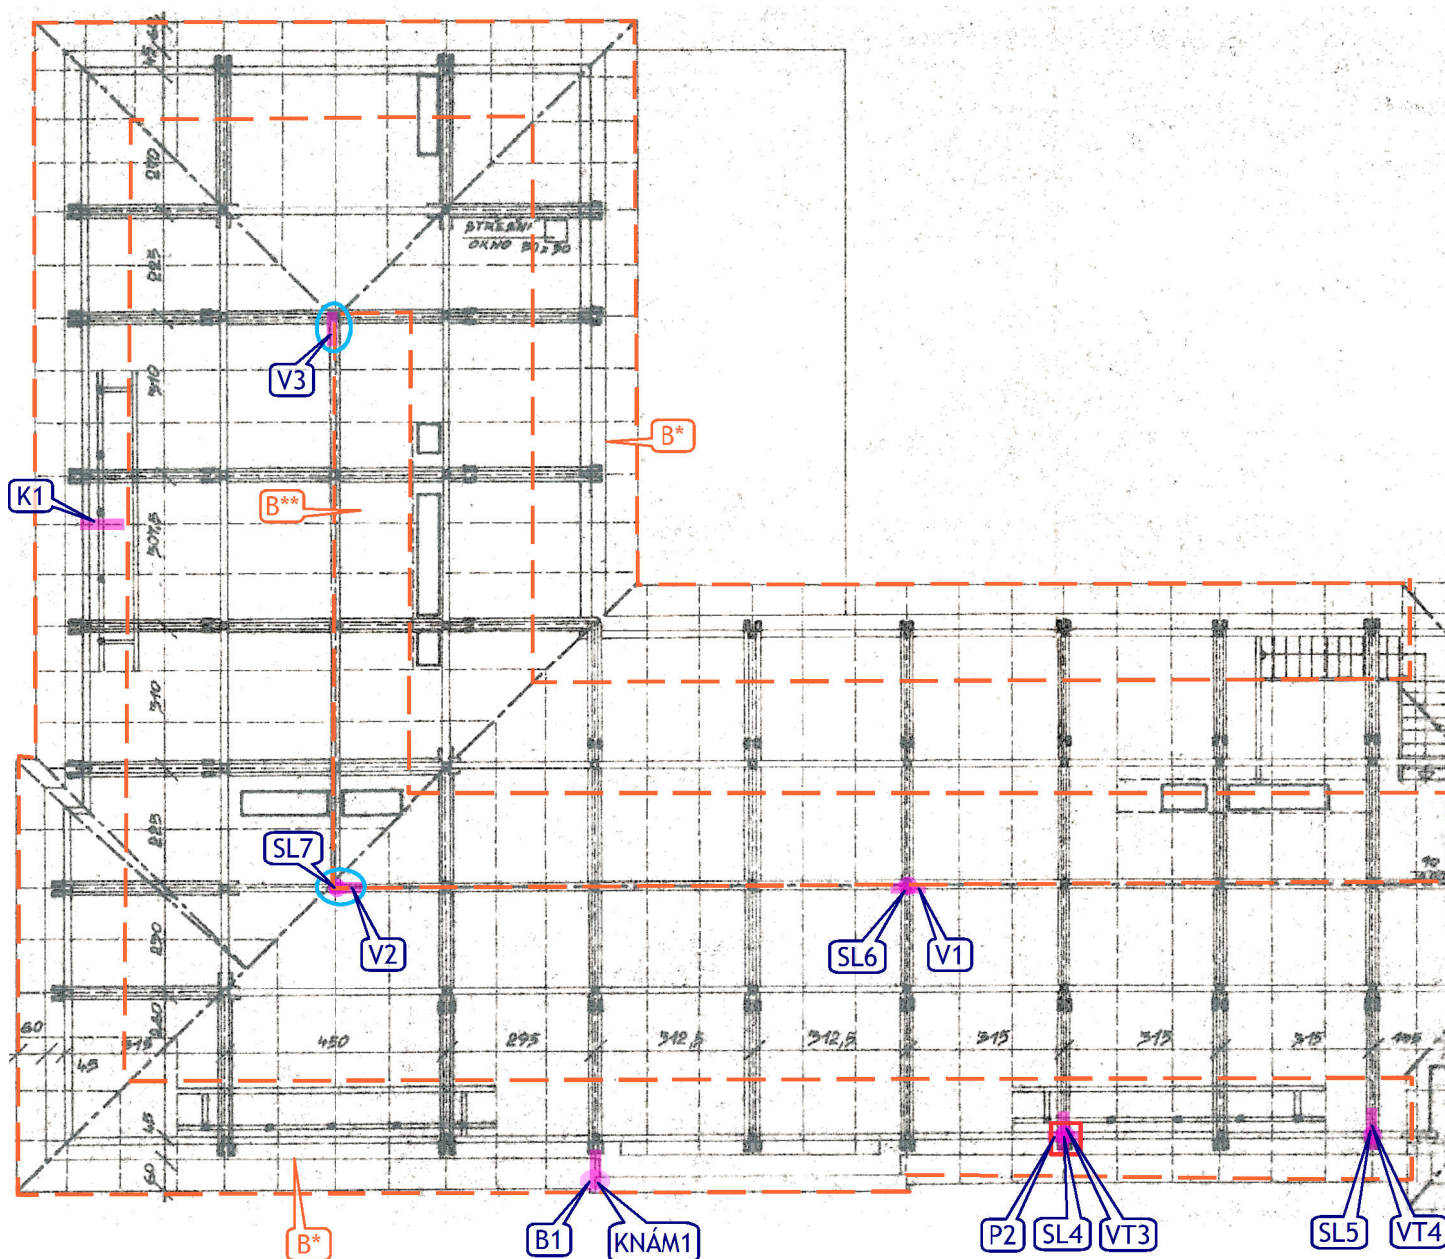
Zjištěná poškození - orientační plánec - západní část

B*	bednění			technologická demontáž pro zpřístupnění krovu pro sanaci v pásu š. 2 m podél okapu střechy				185,0 m²			preventivně
B**	bednění			technologická demontáž pro zpřístupnění krovu pro sanaci v pásu š. 2 m podél hřebene střechy				72,0 m²			preventivně
B1	bednění	totálně	0,3 m²	na námětku KNÁM1		hnědá hniloba		3,0 m²			s výměnou KNÁM1
K1	krokev	30%	0,5 m			hnědá hniloba		1,5 m			výměna v úseku od pozednice, spoj na plát, 2 ks svorník M12
KNÁM1	námětek krokve	50%	0,5 m			hnědá hniloba		1,5 m			výměna celého prvku
P2	pozednice	50%	0,5 m			hnědá hniloba		1,0 m			2x spoj na plát, hřebíky
SL4	sloupek	80%	0,5 m	celý prvek, na zhlaví VT3		hnědá hniloba		0,5 m			výměna celého prvku
SL5	sloupek	80%	0,5 m	celý prvek, na zhlaví VT4		hnědá hniloba		0,5 m			výměna celého prvku
SL6	sloupek	50%	0,1 m	u jímací tyče		hnědá hniloba					zkrátit o 80 mm - tloušťku přílošky vaznice
SL7	sloupek	50%	0,5 m	u jímací tyče, aktivní zatékání		hnědá hniloba		0,7 m	2 ks	1,50 m	spoj na plát, 6 ks svorník M16

V1	vaznice	50%	0,5 m	u jímací tyče		hnědá hniloba		0,7 m	1 ks	3,00 m	spoj na plát, 6 ks svorník M16
V2	vaznice	50%	0,5 m	aktivní zatékání, u jímací tyče		hnědá hniloba		0,7 m	1 ks	2,00 m	spoj na plát, 6 ks svorník M16
V3	vaznice	50%	0,3 m	aktivní zatékání, u jímací tyče		hnědá hniloba		0,7 m	1 ks	2,00 m	spoj na plát, 6 ks svorník M16
VT3	vazný trám	80%	0,7 m	zhlaví		hnědá hniloba		1,2 m	2 ks	2,00 m	výměna zhlaví, spoj na plát, 8 ks svorník M20
VT4	vazný trám	80%	0,7 m	zhlaví		hnědá hniloba		1,2 m	2 ks	2,00 m	výměna zhlaví, spoj na plát, 8 ks svorník M20

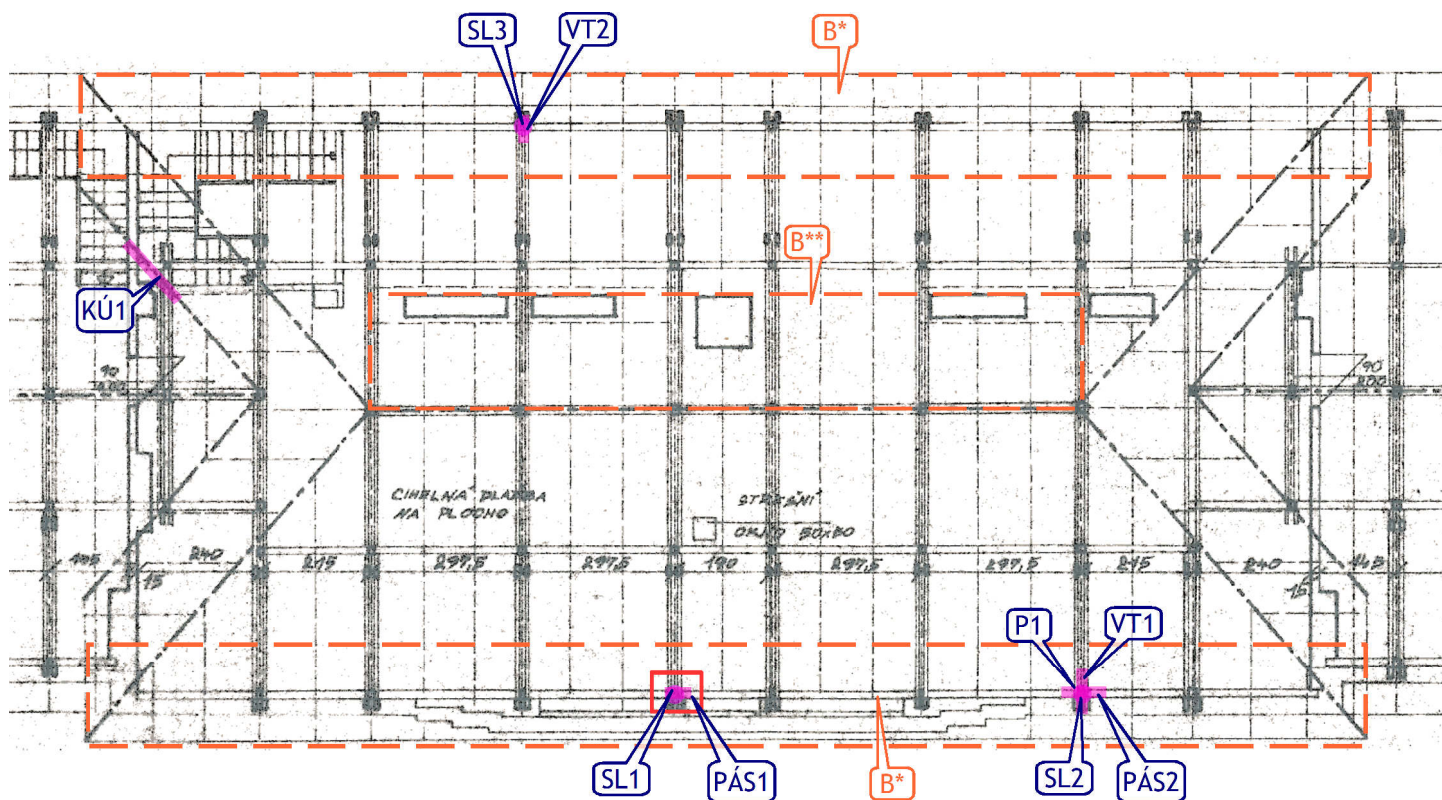
Zjištěná poškození - orientační plánek - prostřední část

B*	bednění			technologická demontáž pro zpřístupnění krovu pro sanaci v pásu š. 2 m podél okapu střechy				108,0 m²			preventivně
B**	bednění			technologická demontáž pro zpřístupnění krovu pro sanaci v pásu š. 2 m podél hřebene střechy				28,0 m²			preventivně
KÚ1	krokev úžlabní	50%	1,5 m			hnědá hniloba		4,0 m			spoj na plát, 3 ks svorník M12
P1	pozednice	50%	1,0 m			hnědá hniloba	trámovka	1,5 m			spoj na plát, hřebíky
PÁS1	pásek	50%	1,3 m	celý prvek, zazděný		hnědá hniloba	trámovka	1,3 m			výměna celého prvku
PÁS2	pásek	totálně	1,3 m	celý prvek, zazděný		hnědá hniloba		1,3 m			výměna celého prvku
SL1	sloupek	50%	1,6 m	celý prvek, zazděný		hnědá hniloba	trámovka	1,6 m			výměna celého prvku
SL2	sloupek	50%	1,6 m	celý prvek, zazděný, na zhlaví VT1		hnědá hniloba		1,6 m			výměna celého prvku
SL3	sloupek	50%	0,7 m	zazděný, na zhlaví VT2		hnědá hniloba		1,6 m			výměna celého prvku
VT1	vazný trám	50%	0,7 m	zhlaví		hnědá hniloba		1,2 m	2 ks	2,00 m	výměna zhlaví, spoj na plát, 8 ks svorník M20

VT2	vazný trám	50%	0,7 m	zhlaví		hnědá hniloba		1,2 m	2 ks	2,00 m	výměna zhlaví, spoj na plát, 8 ks svorník M20

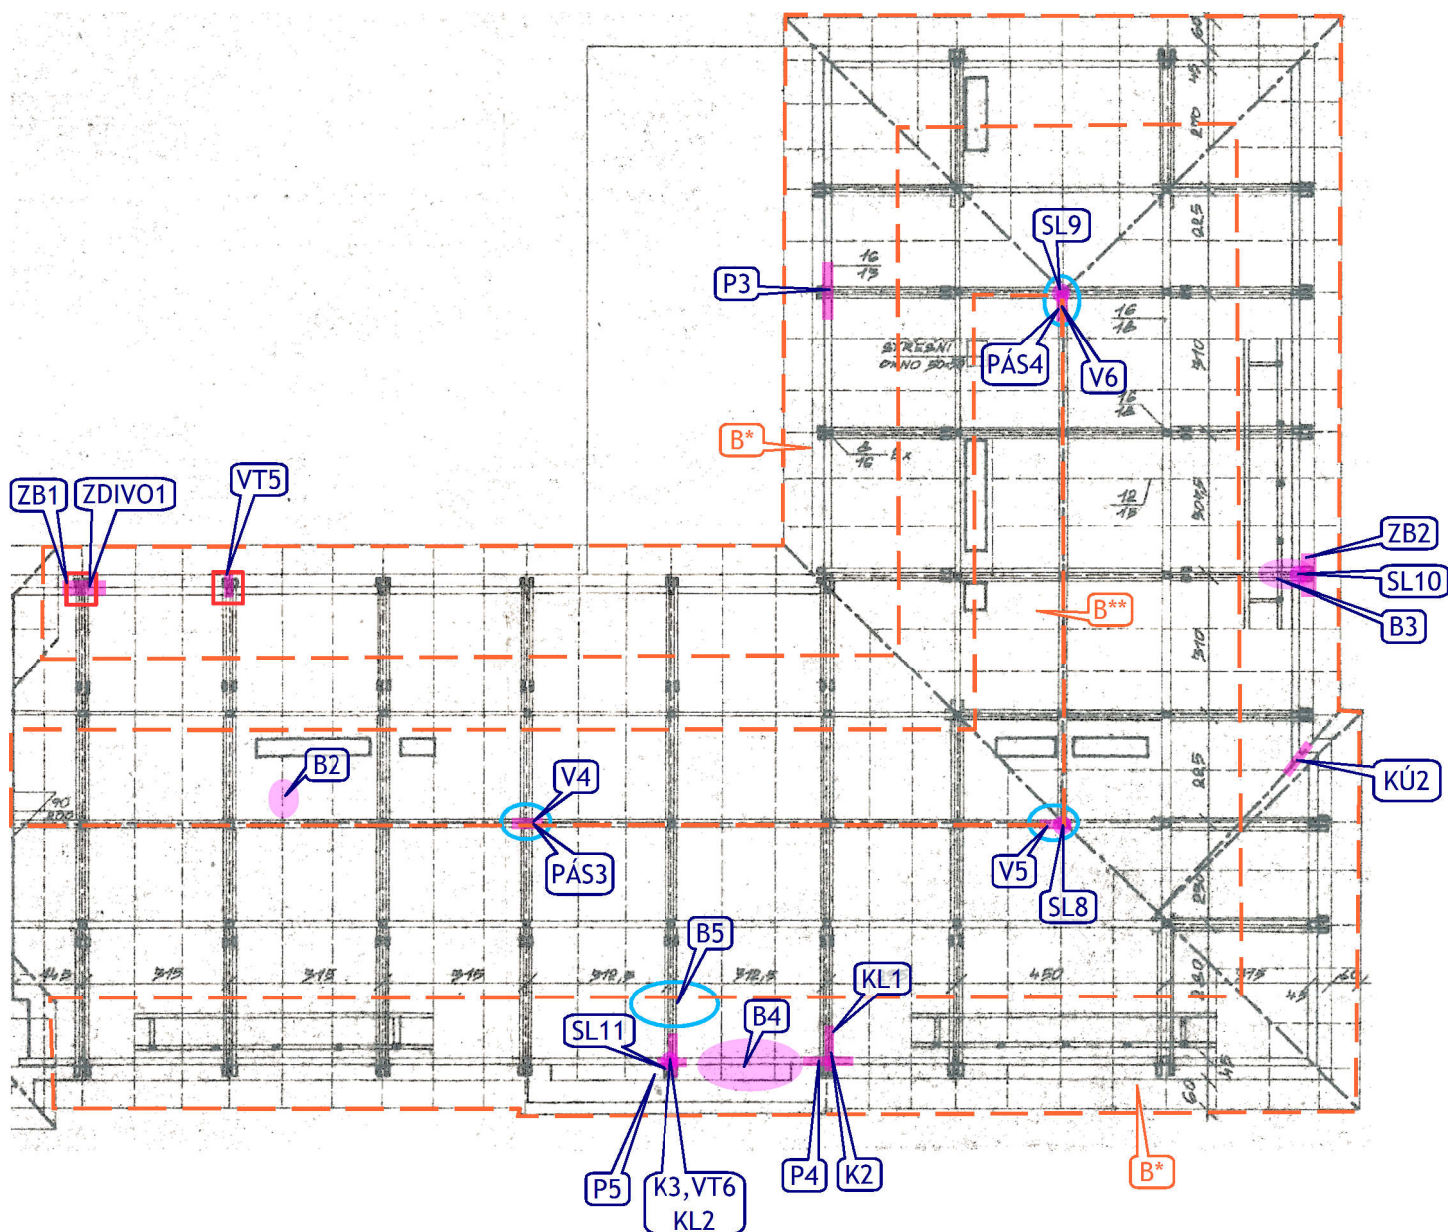
Zjištěná poškození - orientační plánek - východní část

Zjištěná poškození dřevěných prvků krovu mají hnízdovitý charakter a jsou způsobena současnými a dřívějšími defekty střešního pláště. Na jednom místě byla zjištěna masivní kondenzace vodní páry na bednění střechy (pozice B5) způsobená tím, že komínek odvětrání kanalizace je ukončen v půdním prostoru bez přísávací hlavice či vyvedení nad střechu.

Zkratka v plánku	Napadený prvek	Popis zjištěného napadení					Návrh sanačních opatření a tesařských oprav			
		Zeslabení profilu přibližně	Rozsah napadení	Poznámka	Druh napadení		Výměna	Příločky		Poznámka
					dřevokazný hmyz	hnědá hniloba	plodnice/ mycelium	počet	délka	
KROV - VÝCHODNÍ ČÁST										
B*	bednění			technologická demontáž pro zpřístupnění krovu pro sanaci v pásu š. 2 m podél okapu střechy				185,0 m²		preventivně
B**	bednění			technologická demontáž pro zpřístupnění krovu pro sanaci v pásu š. 2 m podél hřebene střechy				72,0 m²		preventivně
B2	bednění	50%	0,5 m²			hnědá hniloba	trámovka	1,0 m²		
B3	bednění	50%	1,0 m²			hnědá hniloba		2,0 m²		
B4	bednění	50%	2,0 m²			hnědá hniloba	trámovka	3,0 m²		
B5	bednění			kondenzace páry z odvětrání kanalizace končícího v půdním prostoru, rel. vlhkost dřeva w > 100%						zakončení odvětrávacího komínku přísávací klapkou
K2	krokev	50%	0,5 m	u pozednice P4		hnědá hniloba		1,5 m		spoj na plát, 2 ks svorník M12

K3	krokev	50%	0,7 m	u pozednice P5		hnědá hniloba		1,5 m		spoj na plát, 2 ks svorník M12
KL1	kleština	50%	0,3 m	spoj s krokví K2		hnědá hniloba		1,0 m	1 ks 1,00 m	4 ks svorník M16
KL2	kleština	totálně	0,5 m	spoj s krokví K3		hnědá hniloba		1,5 m	1 ks 1,00 m	4 ks svorník M16
KÚ2	krokev úžlabní	totálně	0,8 m			hnědá hniloba	trámovka	1,5 m	1 ks 2,00 m	spoj na plát, 6 ks svorník M12
P3	pozednice	50%	1,0 m			hnědá hniloba		2,0 m		2x spoj na plát, hřebíky
P4	pozednice	50%	1,0 m			hnědá hniloba		2,0 m	1 ks 2,00 m	2x spoj na plát, 6 ks svorník M16
P5	pozednice	50%	0,5 m			hnědá hniloba		1,0 m		2x spoj na plát, hřebíky
PÁS3	pásek	30%	0,1 m	aktivní zatékání, u jímací tyče		hnědá hniloba		1,3 m		výměna celého prvku
PÁS4	pásek	50%	0,1 m	aktivní zatékání, u jímací tyče		hnědá hniloba		1,3 m		výměna celého prvku
SL8	sloupek	30%	1,0 m	aktivní zatékání, u jímací tyče		hnědá hniloba		1,5 m		spoj na plát, 3 ks svorník M16

SL9	sloupek	50%	1,0 m	aktivní zatékání, u jímací tyče		hnědá hniloba		1,5 m		spoj na plát, 3 ks svorník M16
SL10	sloupek	50%	0,5 m			hnědá hniloba		0,5 m		výměna celého prvku
SL11	sloupek	50%	0,5 m	na zhlaví VT6		hnědá hniloba		0,5 m		výměna celého prvku
V4	vaznice	20%	0,3 m	aktivní zatékání, u jímací tyče		hnědá hniloba		0,7 m	1 ks 2,00 m	spoj na plát, 6 ks svorník M16
V5	vaznice	20%	0,3 m	aktivní zatékání, u jímací tyče		hnědá hniloba		0,7 m	1 ks 2,00 m	spoj na plát, 6 ks svorník M16
V6	vaznice	30%	0,3 m	aktivní zatékání, u jímací tyče		hnědá hniloba		0,7 m	1 ks 2,00 m	spoj na plát, 6 ks svorník M16
VT5	vazný trám	30%	0,5 m	zhlaví		hnědá hniloba		1,2 m	2 ks 2,00 m	výměna zhlaví, spoj na plát, 8 ks svorník M20
VT6	vazný trám	20%	0,3 m	zhlaví		hnědá hniloba		1,2 m	2 ks 2,00 m	výměna zhlaví, spoj na plát, 8 ks svorník M20
ZB1	ztracené bednění	totálně		demontáž, u zhlaví vazného trámu		hnědá hniloba	dřevomorka			výměna celého prvku

ZB2	ztracené bednění	totálně		demontáž, u zhlaví vazného trámu		hnědá hniloba				výměna celého prvku
ZDIVO1	zdivo		0,3 m²				dřevomorka			sanace zdiva 1 m² proti dřevokazným houbám
