BĚŽNÁ PROHLÍDKA

Objekt: Most

Lokalizace: Most přes řeku Tyru pod Mk447c U ČP.52

Název objektu: **Most Holý**

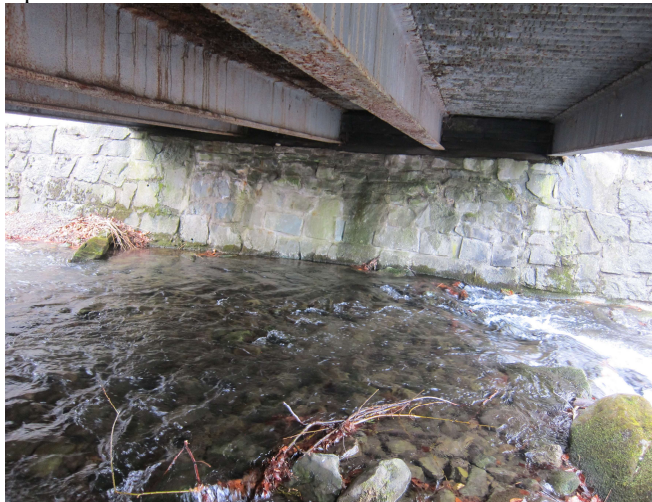
- 2.1 Opěra Op1 je kamenná zděná plynule navazuje na opěrnou zeď vymezující koryto řeky, opěra i opěrná zeď je návodní, spárování kvalitní bez výrazných vad. Na opěru zatéká od úložného prahu. Zdivo je místy ozelenělé.
- 2.2. Masivní betonová opěra OP2 křídla plynule navazují na zpevnění břehu tvořené těžkým kamenným záhozem. Povrch opěry je tvořen otisky prkenného bednění dále je potečený na mnoha místech, lokálně i průsaky skrz opěru.
- 2.3 Obě opěry mají stále dřevěné bednění v místě úložných prahů mezi nosníky nosné konstrukce.
- 2.4 Křídlo K2L a K2P částečně nepřístupné z důvodu sypaniny nečistot a ledu.
- 2.5 Křídla jsou přesypaná zeminou částečně do úložných prahů.

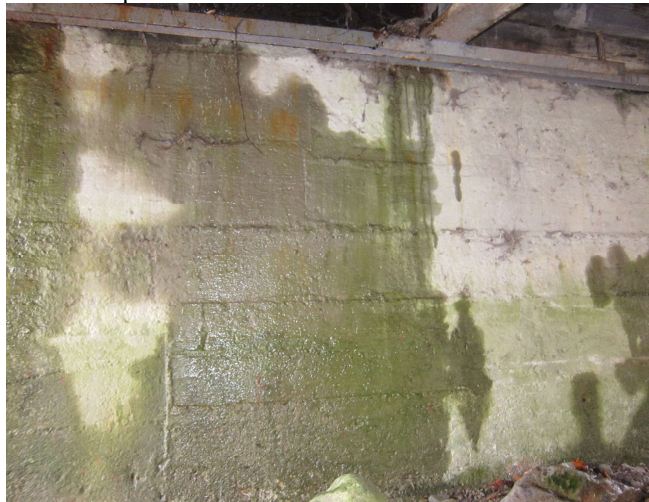
- 3.2 Nosníky jsou bez postřehnutelných geometrických změn, krajní nosník na výtoku má mírně vybočující pásnici- výrobní závada bez vlivu na únosnost.
- 3.3 Na nátok u opěry 2 je vyústění jakéhosi propustku tvořeného dvěma žlaby, z propustku neteče voda ani při zastižení oblevě nicméně je zde vyústění na úložný práh (pravděpodobný zdroj průsaku vody na opěru 2)

Potečená opěra OP2

1. Vzhledem k provedení nosné konstrukce opravy nátěru z hlediska odhadované životnosti trubek nedoporučuji.
2. Naplánavat GO mostu se změnou nosného systému, a vyústěním propustku

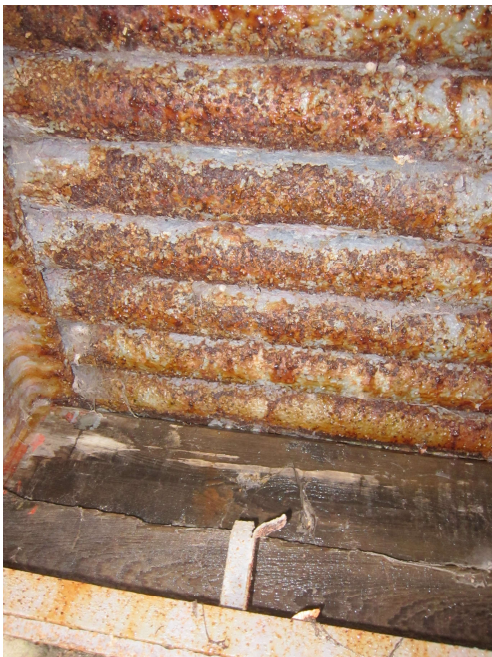
- 3.4 Nátěr ocelových částí celkově – sešlý částečně sloupaný
- 3.5 Trubky - na spodním povrchu trubek nátěrem rovnoměrně prostupuje poměrně výrazná koroze. V místě uložení na nosníky je koroze výraznější, stav dutin trubek je neznámý – prozatím bez projevů deformací, stav trubek pod vrstvou obalovaného kameniva neznámý.

Podhled nosné konstrukce

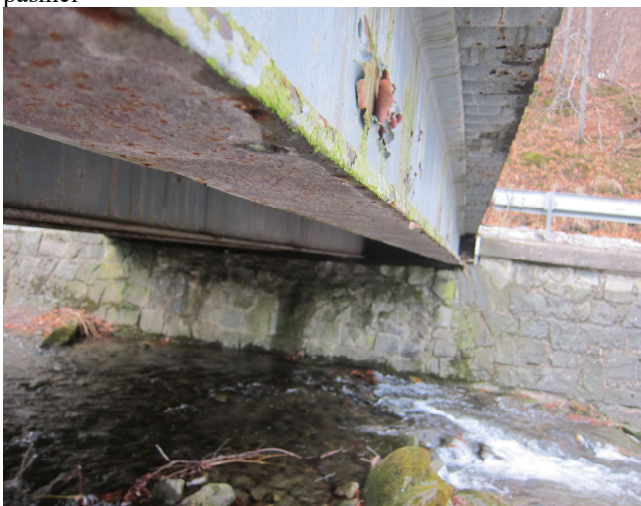
Geometrie krajního výtoku nosníku s vychýlenou pásnicí

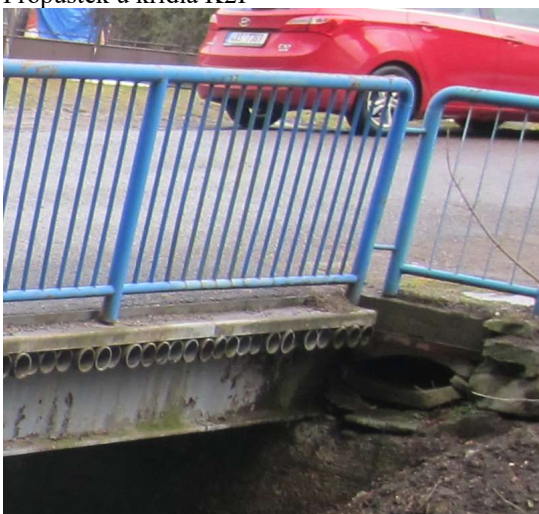
Propustek u křídla K2P

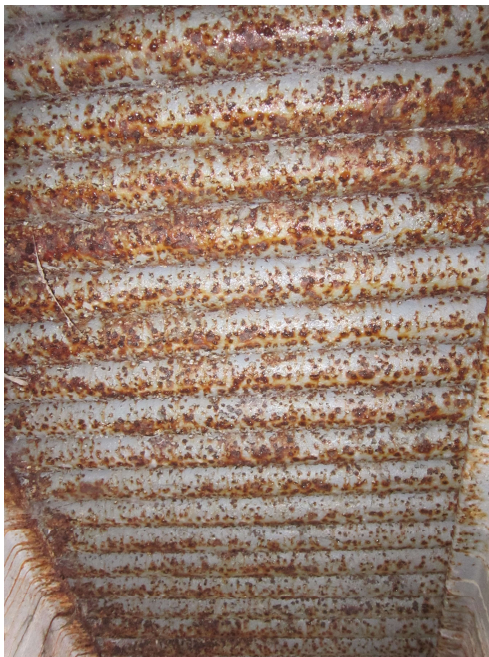
Podhled nosné konstrukce

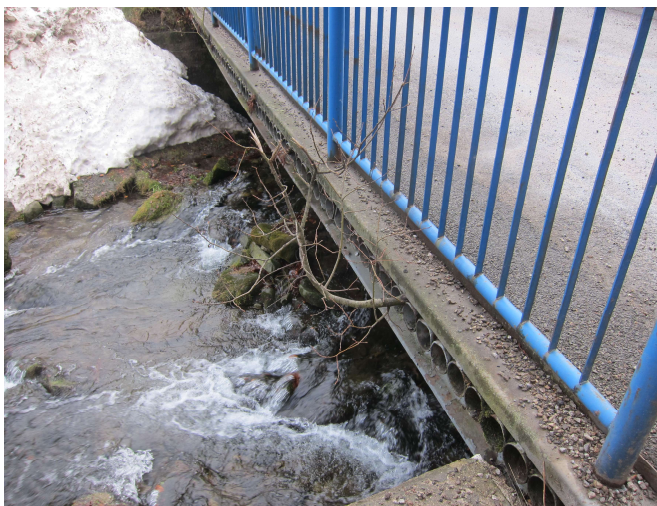
- 3.7 Na výtoku nad op1 roste z mezery mezi trubkami dřevina, a i na jiných místech je znatelná vegetace, tento detail bude pravděpodobně trvale zavodněn

Dřevina v nosné konstrukci

1. Odstranit vegetaci z nosné nosné konstrukce
2. Odstranit bednění úložných prahů a očistit je.
3. Odstranit nánosy u křídel K2L a K2P

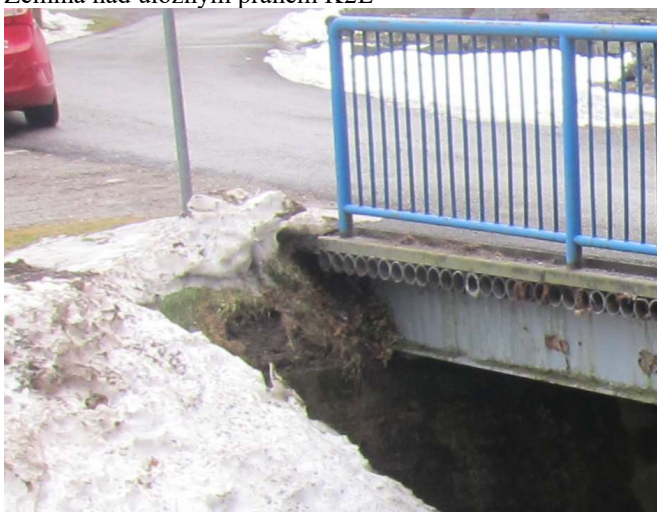
Zemina nad úložným prahem K2L
