Odborný posudek

Statický průzkum objektu ZŠ Petra Bezruče

Základní škola
Bezručova 418
739 58 Třinec – Staré město

Statický průzkum krovů

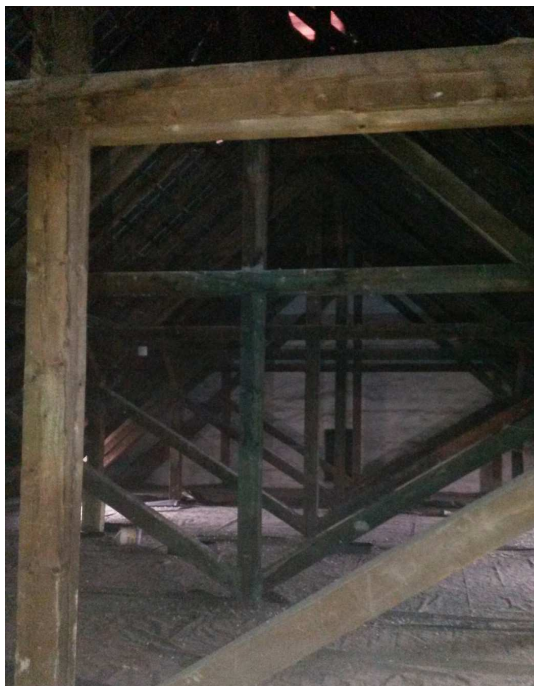
Foto 1: Krov nad tělocvičnou (ST1a)

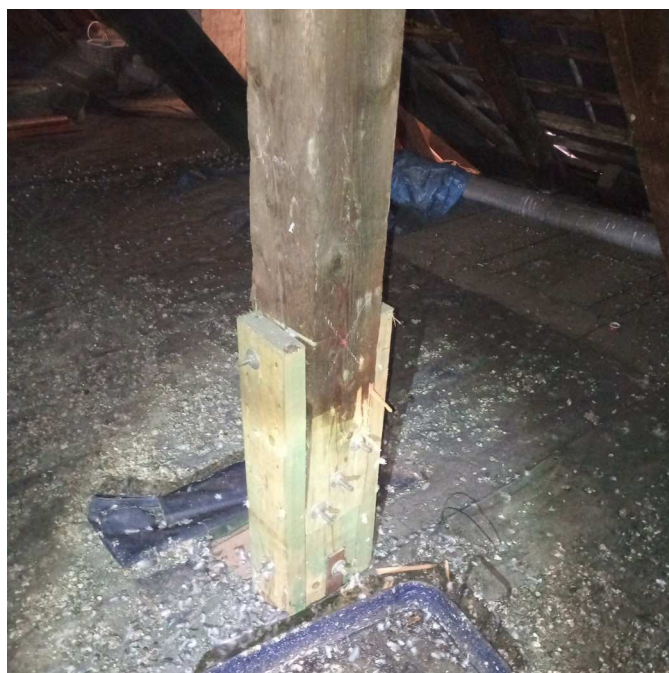
V tělocvičně je napaden jeden sloupek, který bude částečně nahrazen, při provádění bude vaznice pod ním montážně podepřena z prostoru tělocvičny.

Foto 2: Opravovaný sloupek – znovu opravit

- montážně podepřít v tělocvičně
- odříznout napadenou část
- nový prvek nahradit o stejném rozměru 170x170
- připojení sloupku (táhla) k vaznému trámu navrhujeme provést pomocí pásové ocele opásané kolem vazného trámu, a spojeného pomocí tří kusů závitových tyčí M16, který prochází trámem a je připojen k obou stranám pásovin.

- tupé spojení + přiložit z obou protilehlých stran dřevěný trám o rozměrech 80x170 a propojení pomocí 3 ks závitových tyčí M16.
- Dodržet minimální okrajové vzdálenosti a rozteče mezi prvky.

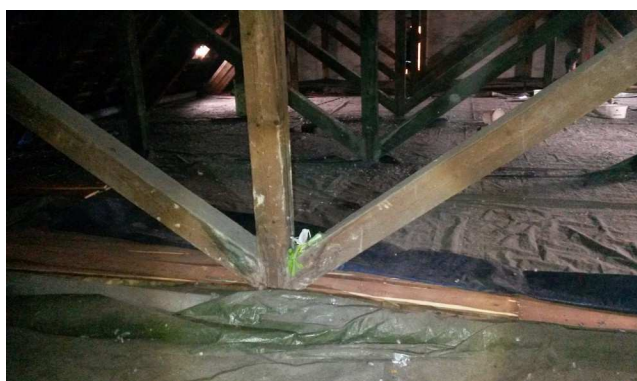
Foto 3: Krov nad tělocvičnou (ST1a)

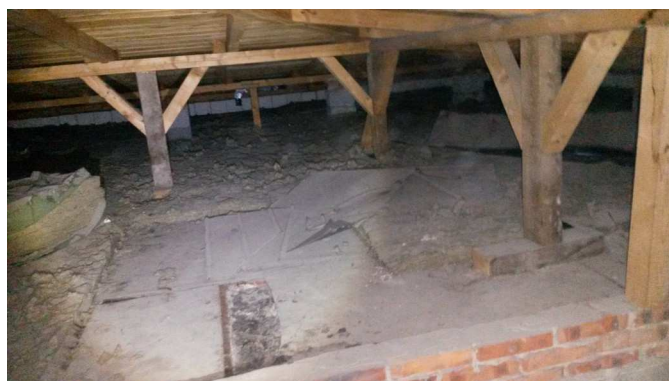
Foto 4: Krov nad zázemím tělocvičny (ST4a)

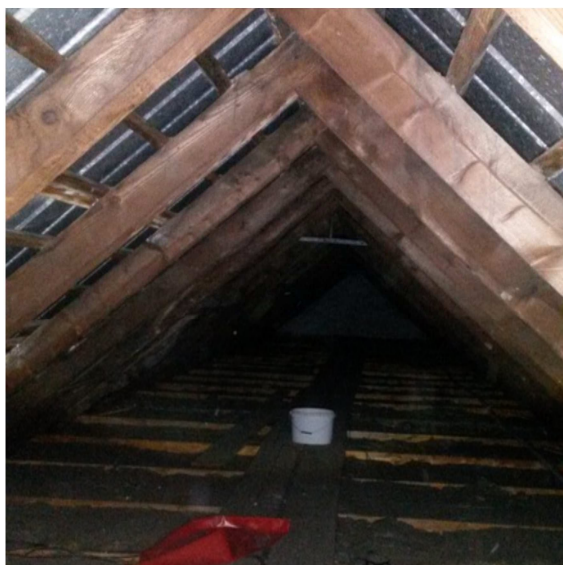
Foto 5: Horní část nad učebnami (ST2)

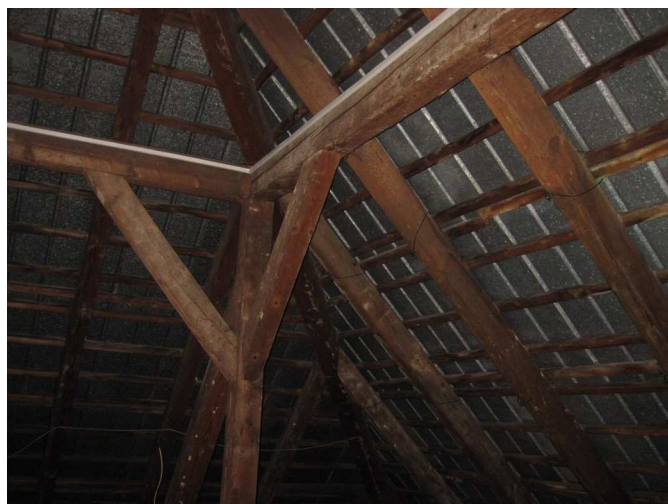
Foto 6: Půda ST2

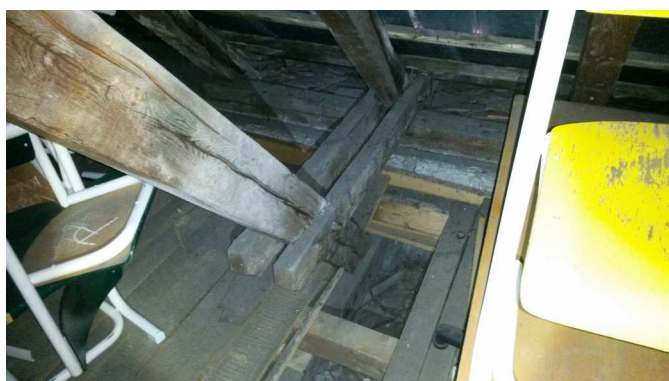
Foto 7: Půda ST2 vzpěra a kleštiny

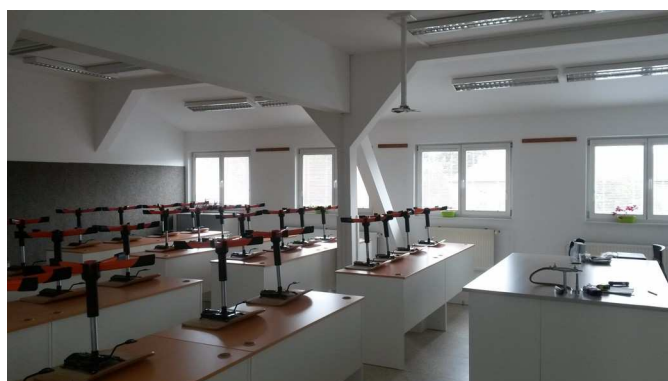
Foto 8: ST2 zakryté prvky krovy sádrokartonem

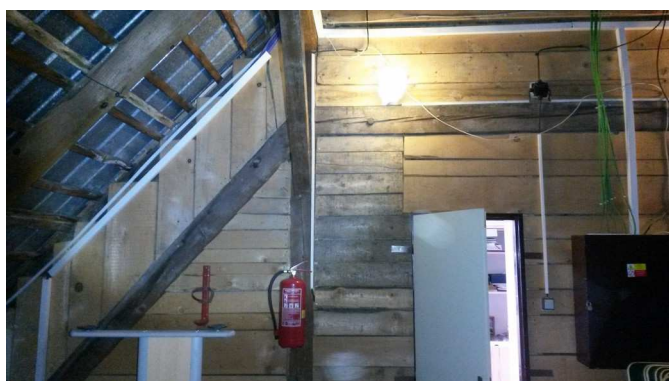
Foto 9: Půda (ST2) – viditelné prvky krovu :
sloupek, pásek vzpěra, rozpěra a krokev

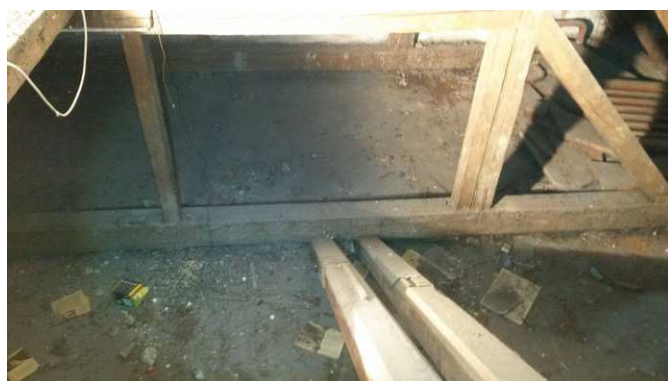
Foto 10: Spojovací krček Půda (ST1a – ST4a)

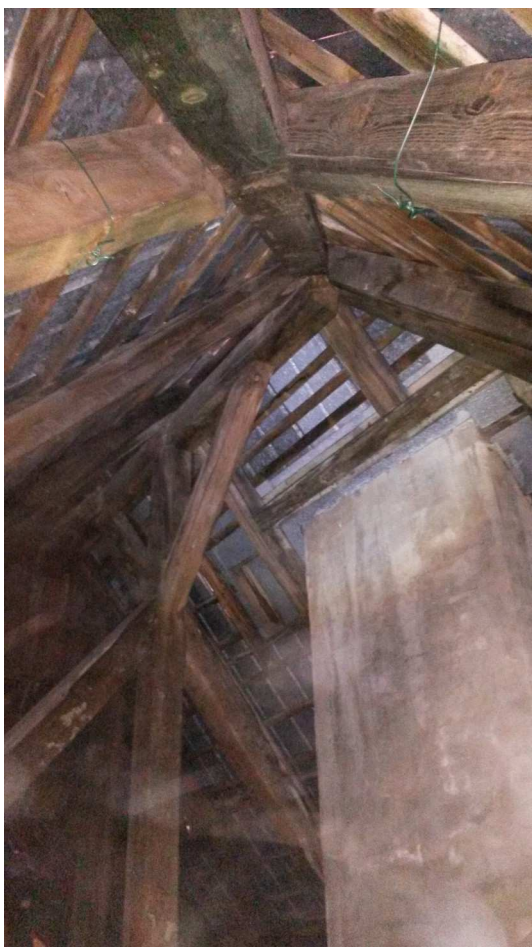
Foto 11: Pohled na krov (ST3)

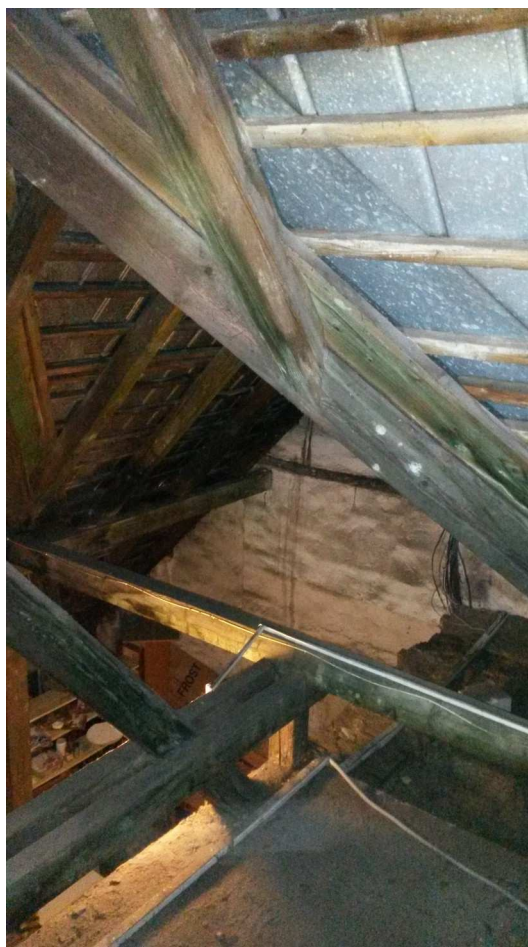
Foto 12: Pohled na krov (ST3)

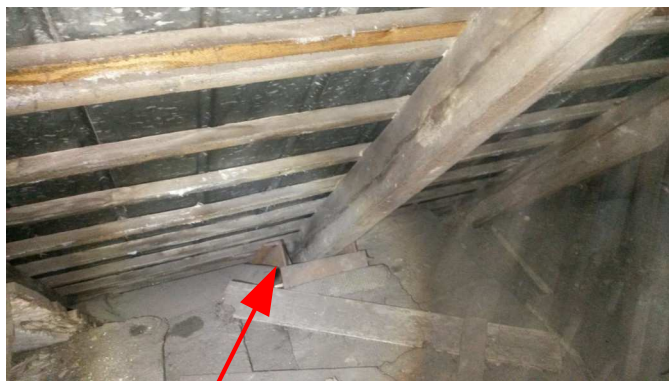
Foto 13: Původní zesílení pomocí ocelových prvků

Dále je nutné blíže prozkoumat nosnou konstrukci kolem učebny a způsob jejího roznosu do stěn, zda jsou vyztuženy vazné trámy, a způsob vynesení pomocí zhotovených výměn viz. Foto 13. na straně 8 a zjištění .

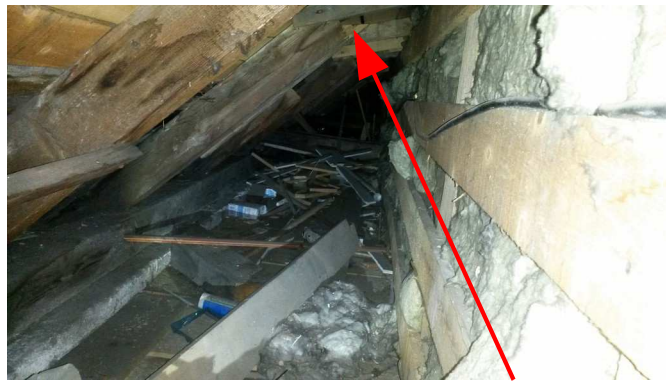
Foto 14: Pohled na krov (ST2) - ukončení krokví v místě rizalitů

V místě rizalitů se jeví jako nevyhovující napojení původní krokve v napojení na horní pozednici (pomocí latě a jednoho hřebíku, viz Foto 14 na straně 8).

U samostatného vikýře je třeba zdvojit krokve, na kterých je vikýř opřen.

Kleštiny budou doplněny do páru.

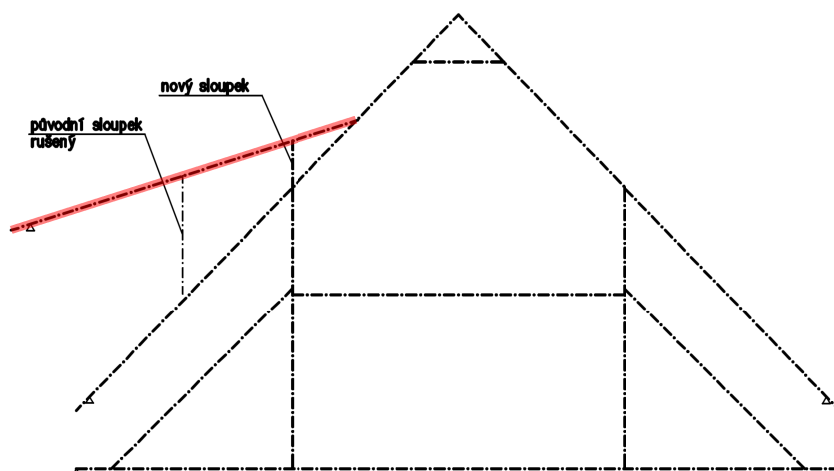
7.2.2. ST1a - Řez 4-4

Stávající napojení zborcené plochy na konstrukci je nevhodné, z důvodu zatěžování původních krokví od sloupků v polovině rozpětí a navíc je zatěžováno ob krokev.

Nově bude navržena silnější krokev (100x160) a její podepření nad vaznicí a nezatěžování stávajících krokví.

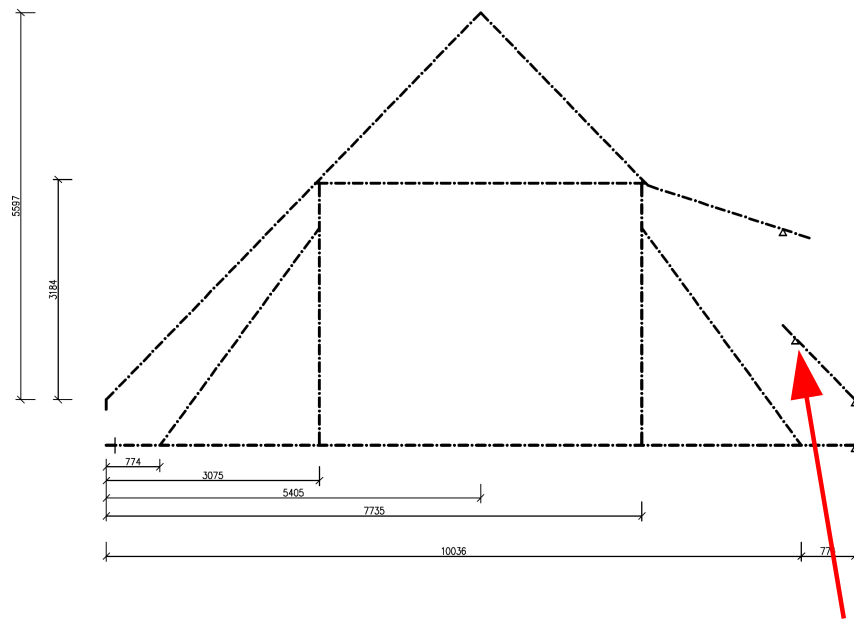
7.3. ST2 řez 5-5

Krokve a vaznice vyhovují svému zatížení, u vazných trámů je nutný doplňující průzkum.

$M_{Ed} = 67 \text{ kNm}$ (282 % využití = nevyhovuje)

$M_{Ed} = 57,56 \text{ kNm}$ (241% využití = nevyhovuje)

Za předpokladu, aby vazný trám vyhovoval by byla potřeba vyztužit pomocí 1xU220 z obou bočních stran.

Respektive pomocí 2x U200 v případě, že je vazný trám opřený o středovou zeď.

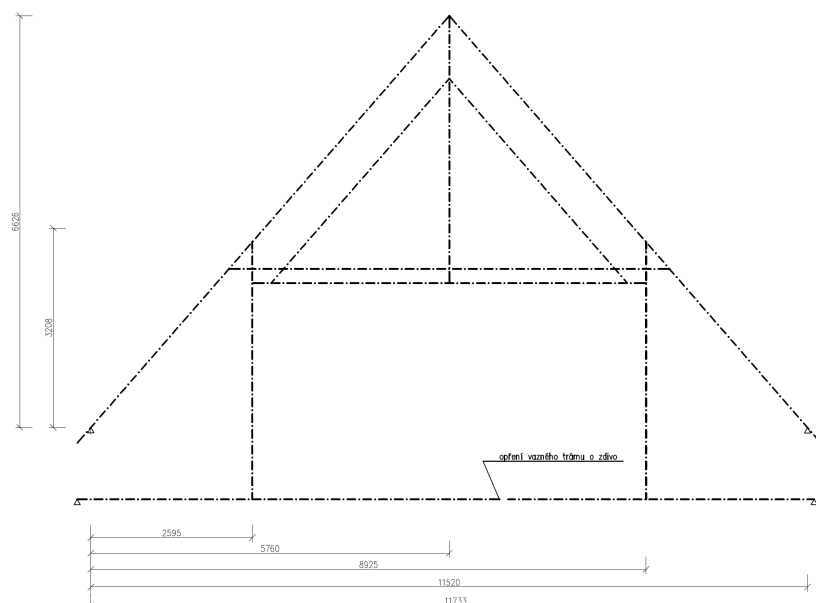
7.4. ST3a (řez 6-6)

Budou nahrazeny napadené prvky označené ve stavařské části.

Doporučuji zdvojení krokví (včetně vzájemného propojení původního a nového prvku) vynášející vikýře.

Dále doporučuji doplnění sloupku k vaznici o vazný trám, v místě nad podporou (vnitřní nosnou zdí) viz schéma:

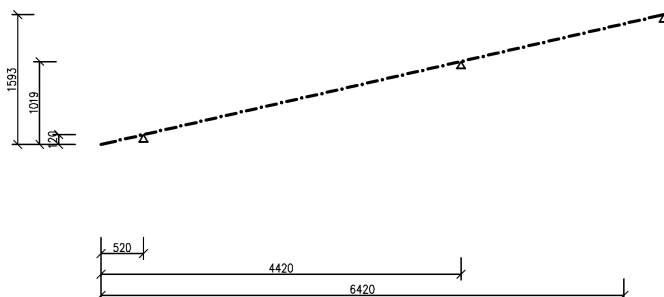
7.5. ST6a (řez 9-9)

Tato část střechy je napočítána na návěj sněhu z vyšších střech. **Stávající prvky jsou nevyhovující, je potřeba je nahradit novými, se stejným statickým schématem.**

Název	šířka x výška [mm]	
	stávající	nové
Krokve	100x100 nevyhovuje	100x160
Vaznice středová	100x100 nevyhovuje	120x200
Vzpěry	100x100	100x100
Sloupky	100x100 nevyhovuje	120x120
Nárožní krokve	100x100 nevyhovuje	140x200

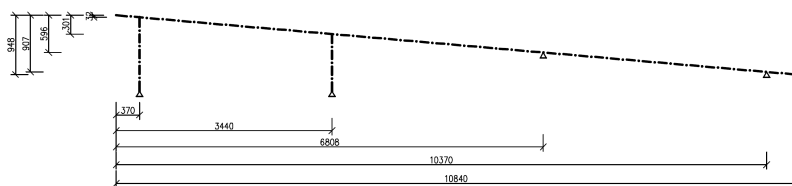
7.6. ST4a (řez 10-10)

Tato část střechy je napočítána na návěj sněhu z vyšších střech. **Stávající prvky jsou nevyhovující, je potřeba je nahradit novými, se stejným statickým schématem.**

Název	šířka x výška [mm]	
		stávající	nové
1	Krokve	100x100 nevyhovuje	100x160
2	Vaznice	100x100 nevyhovuje	120x180
3	Vzpěry	100x100	
4	Sloupky	100x100 nevyhovuje	120x120
