ZNALECKÝ POSUDEK č. 148

Posouzení technického, abiotického a biotického (mykologického) stavu dřevěné konstrukce krovu střechy ZŠ Petra Bezruče č.p. 418, 739 61 Třinec.

Posuzovaný objekt: ZŠ Petra Bezruče č.p. 418, 739 61 Třinec

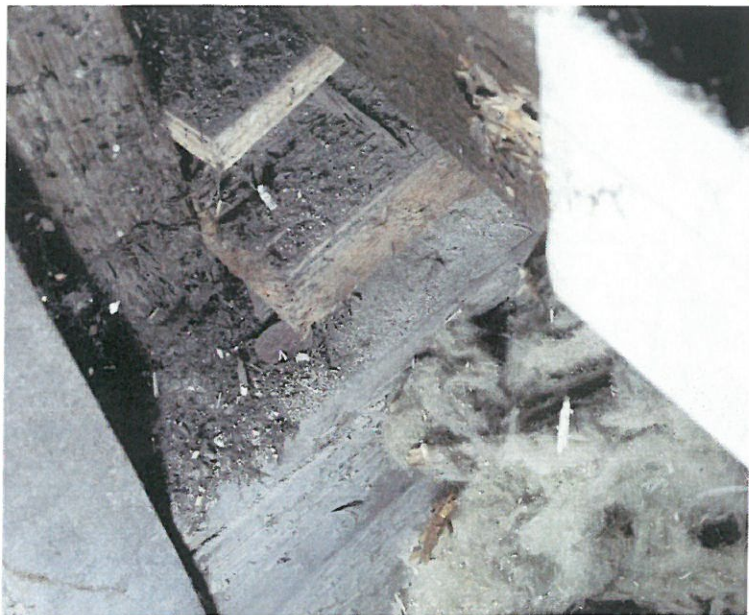
7

Dřevokazným hmyzem bylo zjištěno napadení části prvků dřevěného krovu tesaříkem krovovým – hylotrupes bajulus. Způsobuje škody na zabudovaném dřevě, hlavně jehličnatého a patří mezi nejvážnější škůdcům dřeva stejně jako červotoči – anobiidae. Vývojové cykle u tohoto tesaříka krovového od vajíčka přes larvu, stadium zakuklení až po vylíhnutí dospělého jedince trvá obvykle 3 – 6 let, ale také 15 – 20 let. K výraznému poškození pak dochází teprve po 40 – 50 letech. Napadené dřevo ztrácí pevnost a další mechanické vlastnosti. V konečné fázi se dřevo rozpadá na drť. Napadení části prvků krovu v počátečním stadiu viz. foto 7, 10, 12, 21, 22, 24, 35.

Dalšími lokálními poškozeními byly některé prvky krovu dřevokazným hmyzem čeledi červotočovitých – červotočem proužkováným – anobium striatum, který rovněž napadá zabudované jehličnaté dřevo. Výchozí otvory vylíhnutých jedinců jsou okrouhlé v průměru 1 – 1,5mm . S hromádkami jemných pilin – požerků působí v mnoha případech spolu s dřevokazným hmyzem tesaříkovitých viz. foto 5, 7, 10, 14, 16, 17, 19, 21, 29, 35.

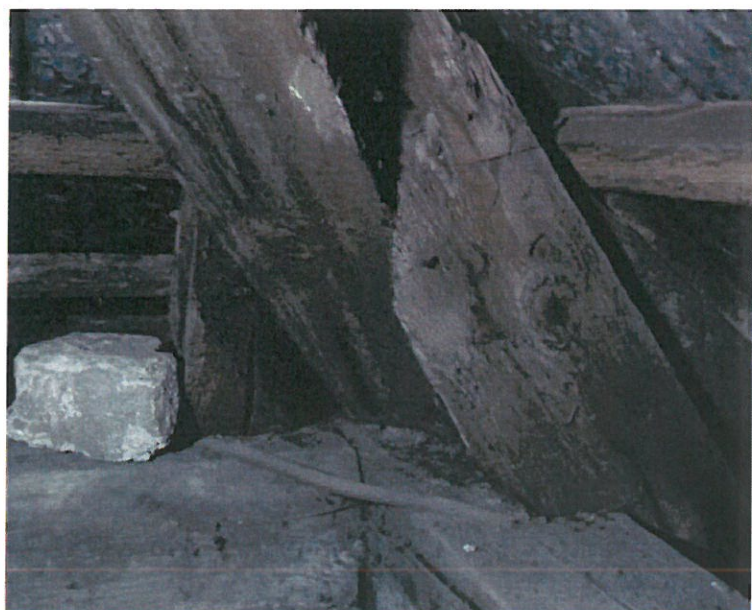
12

Mezi abiotické činitele patří také vysoké teploty v letním období, vyvolávající termickou degradaci jednotlivých prvků dřevěných konstrukcí viz. foto 3, 12, 14, 15, 16, 17.

Zde je nutné provedení mechanické sanace včetně impregnace a nátěrů. Jedná se o kopulové věže a částečně pultové vikýře.

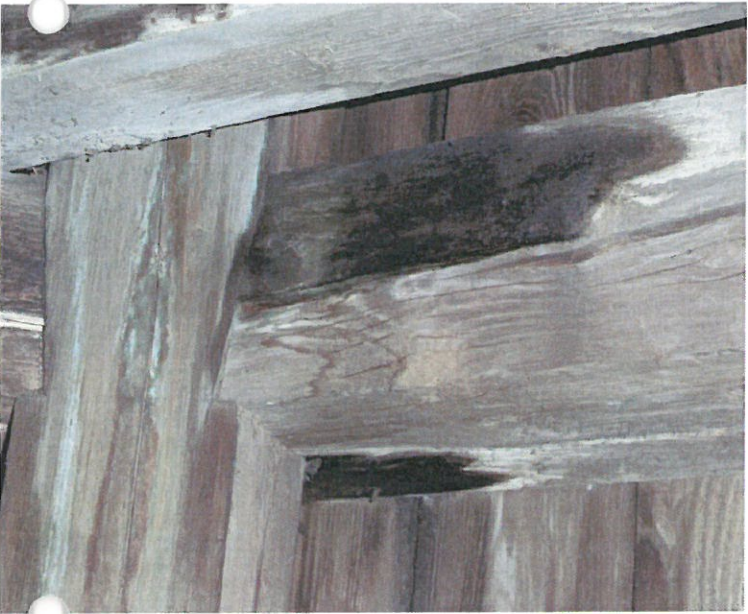
20

Průzkum prokázal rovněž napadení části prvků dřevěného krovu a latování plísněmi a dřevokaznou houbou trámovkou trámovou – *gloeophyllum trabeum*. Tato dřevokazná houba napadá stejně jako plísně prvky dřevěných krovů a bednění, do kterých zatéká, nebo v místech se zvýšenou relativní vlhkostí. V prvním stádiu je dřevo nažloutlé pak tmavne do hnědé barvy. Rozklad dřeva probíhá mnohdy uvnitř dřevěných konstrukcí tak, že povrch zůstává neporušený a připomíná krunýř zdravého dřeva. Působení této dřevokazné houby se projeví hnilobou a zlomením napadeného dřevěného prvku. V našem případě je to u komínových těles, kde jsou napadeny krokve a komínové výměny – tyto prvky nelze chemicky ani mechanicky sanovat a je nutná jejich výměna viz. foto 20, 24.

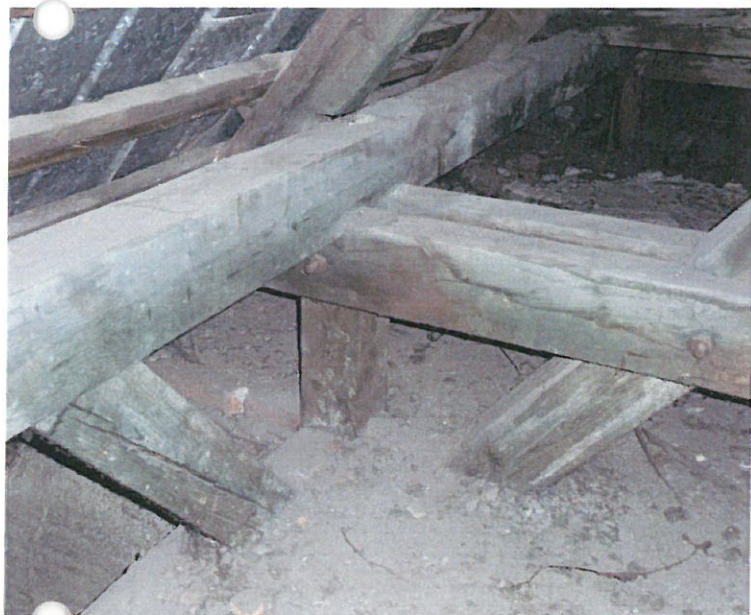
29

Zjištěno bylo hnízdění holubů v prostoru střešní konstrukce krovu viz. foto 29. Zde je nutná potřeba odstranění hnízd a vyčištění prostorů včetně desinfekce před prováděním celoplošné chemické sanace.

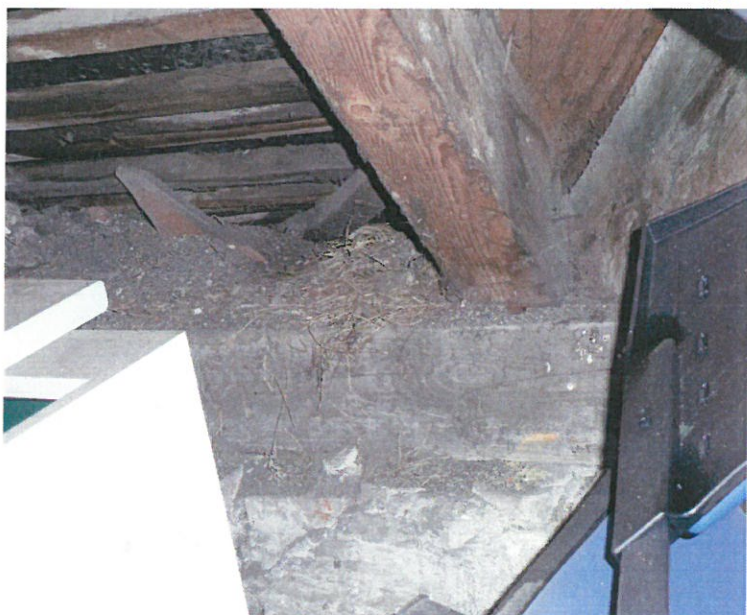
27

Podpírání krokví, vaznic nebo pozednic bez tesařských spojů jen položením a spojením hřebíky vytváří rizikové spoje s možností havárie konstrukce viz. foto 27, 30, 31, 32 (konstrukce pultové střechy – přístavby sociálního zařízení u tělocvičny). Tuto konstrukci nutno odstranit a nahradit novou dle ČSN 732810 Dřevěné stavební konstrukce – provádění.

V rámci těchto mechanických sanací nutno zpevnit všechny uvolněné tesařské spoje, neodborně provedené spoje opravit tak, aby byly bezpečné – přesně lícovaly, těsně dosedaly a tam, kde mechanické sanace nelze provést ve větším rozsahu, nutno konstrukci rozebrat a zbudovat novou dle ČSN 732810 Dřevěné stavební konstrukce – provádění - foto 27, 30 34.
