ZŠ Oldřichovice 210

Mykologický průzkum krovu

Mykologický průzkum krovu ZŠ Oldřichovice 210

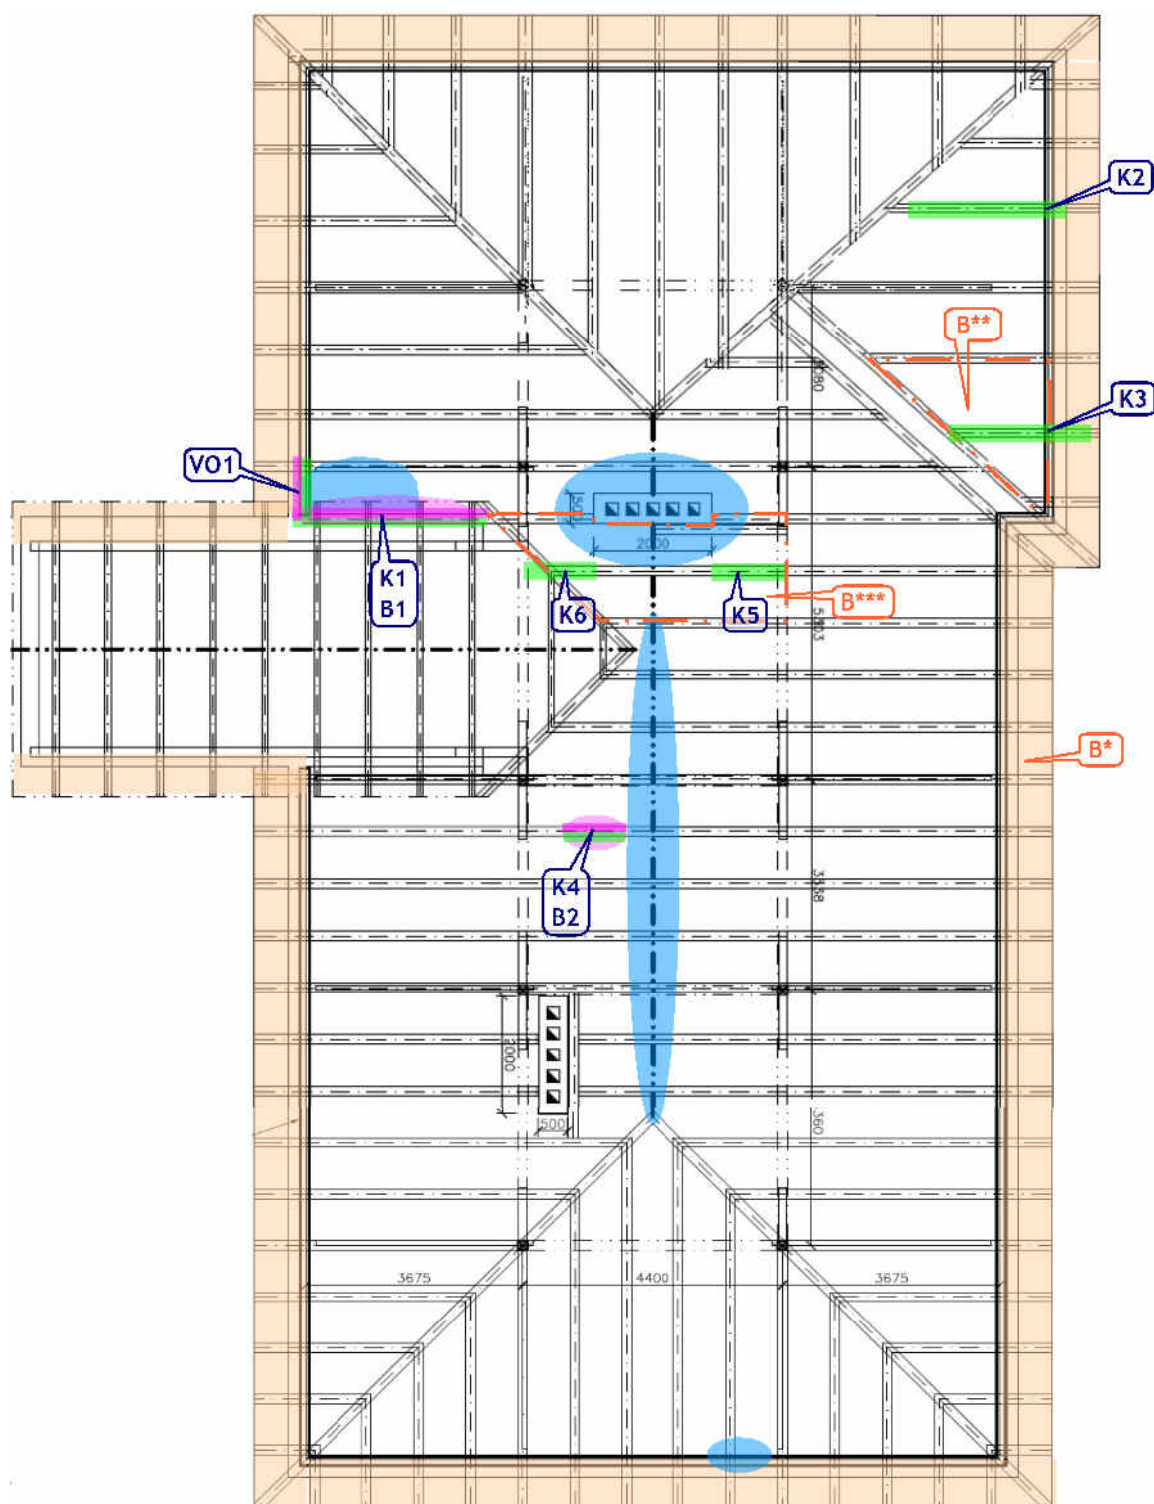
Zjištěná hloubková poškození dřevěných prvků dřevokazným hmyzem a houbami jsou zakreslena v orientačním plánu (příloha č. 1) a popsána v příloze č.2 „Zjištěná biotická poškození krovu a doporučená sanační opatření“. Uvedený výčet poškození však není úplný, a to zejména z následujících důvodů:

Zkratka v plánu	Napadený prvek	Popis zjištěného napadení						Návrh sanačních opatření a tesařských oprav			
		Zeslabení profilu přibližně	Rozsah napadení	Poznámka	Druh napadení			Výměna	Přílohy		Poznámka
					dřevokazný hmyz	hnědá hniloba	plodnice/ mycelium		počet	délka	
KROV											
B*	bednění střechy			preventivně pás š. 1 m kolem okapu				73,0 m²			preventivně pás š. 1 m kolem okapu
B**	bednění střechy							7,0 m²			s výměnou K3
B***	bednění střechy							10,0 m²			s výměnou K5 a K6
B1	bednění střechy	50%	3,0 m²	na krokvi K1		hnědá hniloba		7,0 m²			s výměnou K1
B2	bednění střechy	50%	0,5 m	na krokvi K4		hnědá hniloba		3,0 m²			s výměnou K4
K1	krokev	50%	3,0 m		červotoč	hnědá hniloba	kornatka	4,5 m			výměna v úseku okap - vaznice, 2 ks svorník M12
K2	krokev	20%	4,0 m	celý prvek	tesařík				1 ks	4,0 m	4 ks svorník M12, otesání a tlak. injektáž 4 m
K3	krokev	30-50%	4,0 m	celý prvek	tesařík			4,0 m			výměna celého prvku

K4	krokev	30%	0,5 m		červotoč	hnědá hniloba		1,5 m	2 ks	2,0 m	výměna v úseku od hřebene, 6 ks svorník M12
K5	krokev	30%	0,5 m	ponechaná část na vaznici	tesařík			3,0 m			výměna v úseku vaznice-hřeben
K6	krokev	30%	1,0 m	ponechaná část na vaznici	tesařík			3,0 m			výměna v úseku vaznice-hřeben
VO1	vaznice okapová	50%	1,0 m	zhlaví	červotoč	hnědá hniloba	kornatka	1,5 m	1 ks	2,0 m	6 ks svorník M16

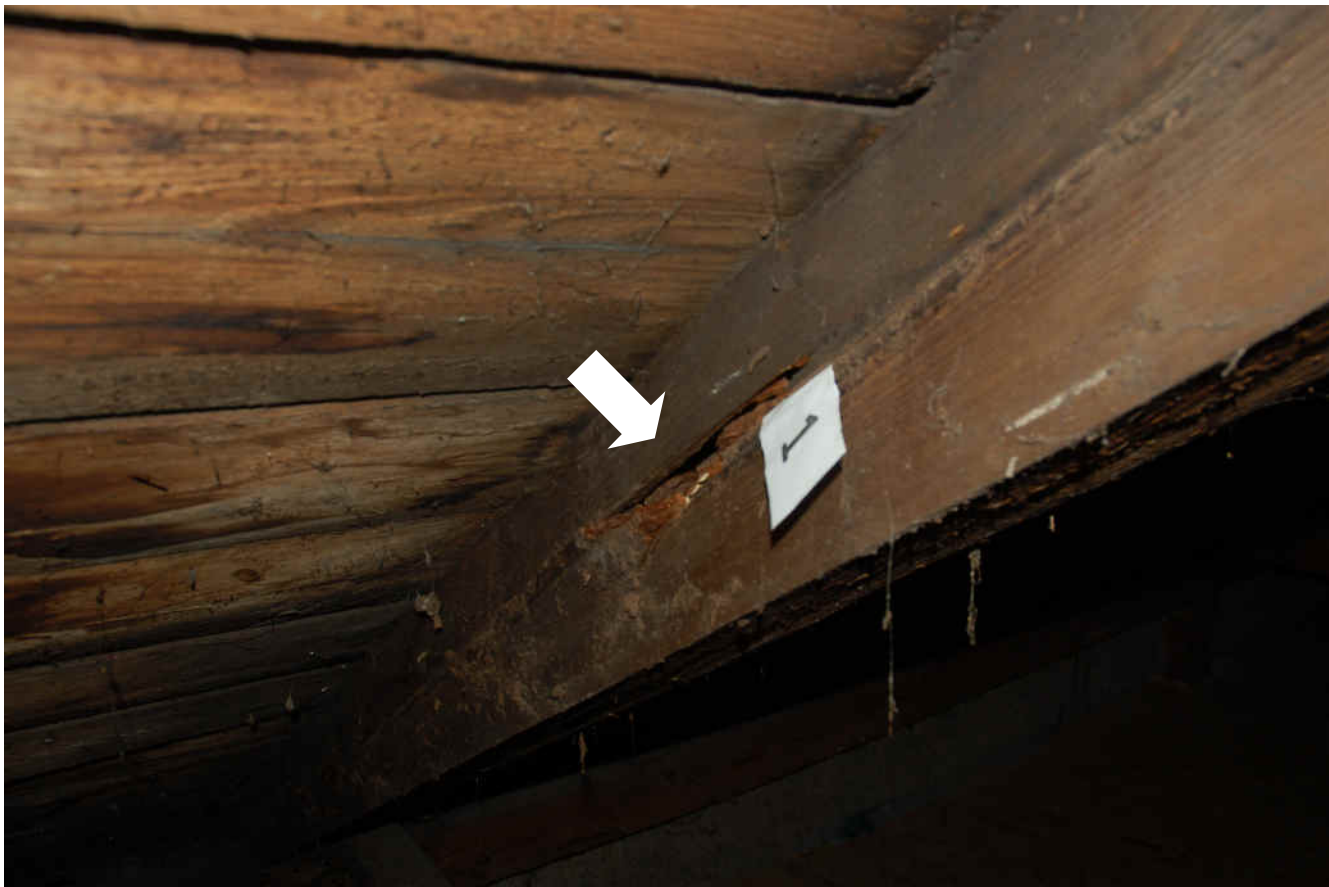
Obr. 1 Hlubková destrukce krokve hnilobou způsobenou dřevokaznou houbou z čeledi CHOROŠOVITÝCH třídy Basidiomycetes a hmyzem z čeledi ČERVOTOČOVITÝCH - stav po kontrolních vpichů.

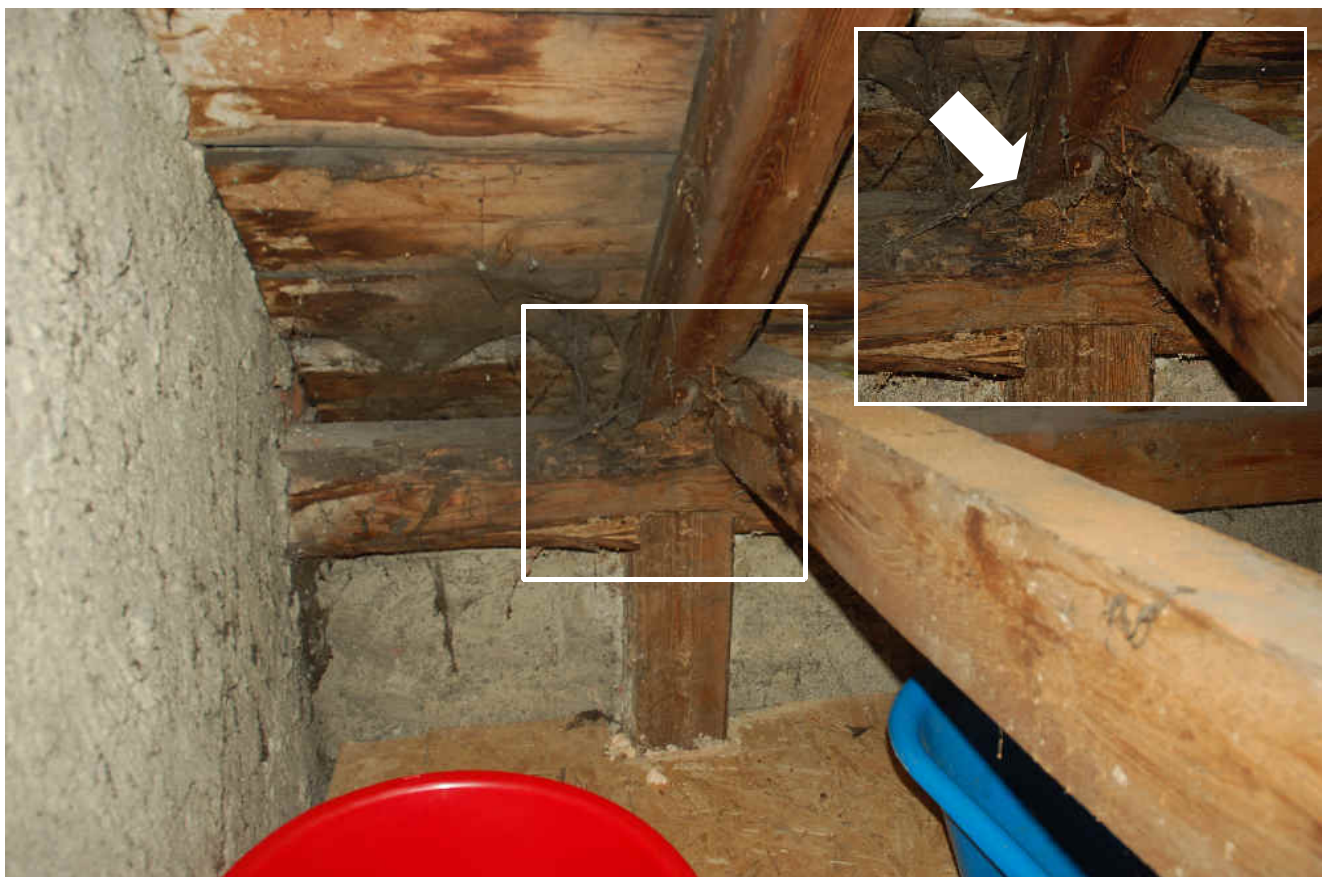
Jako původkyně napadení dřevěných prvků hnědou hnilobou byly na místě určeny dřevokazné houby z čeledí CHOROŠOVITÝCH a KORNATCOVITÝCH. Na krokvi K1 a okapové vaznice VO1 byla nalezena plodnice dřevokazné houby z čeledi KORNATCOVITÝCH třídy Basidiomycetes způsobující hnědou hnilobu.

Obr. 2 Hlubková destrukce okapové vaznice VO1 a krokve K1 v místě jejich spoje hnědou hnilobou. Na povrchu dřeva je patrná plodnice dřevokazné houby z čeledi KORNATCOVITÝCH třídy Basidiomycetes.

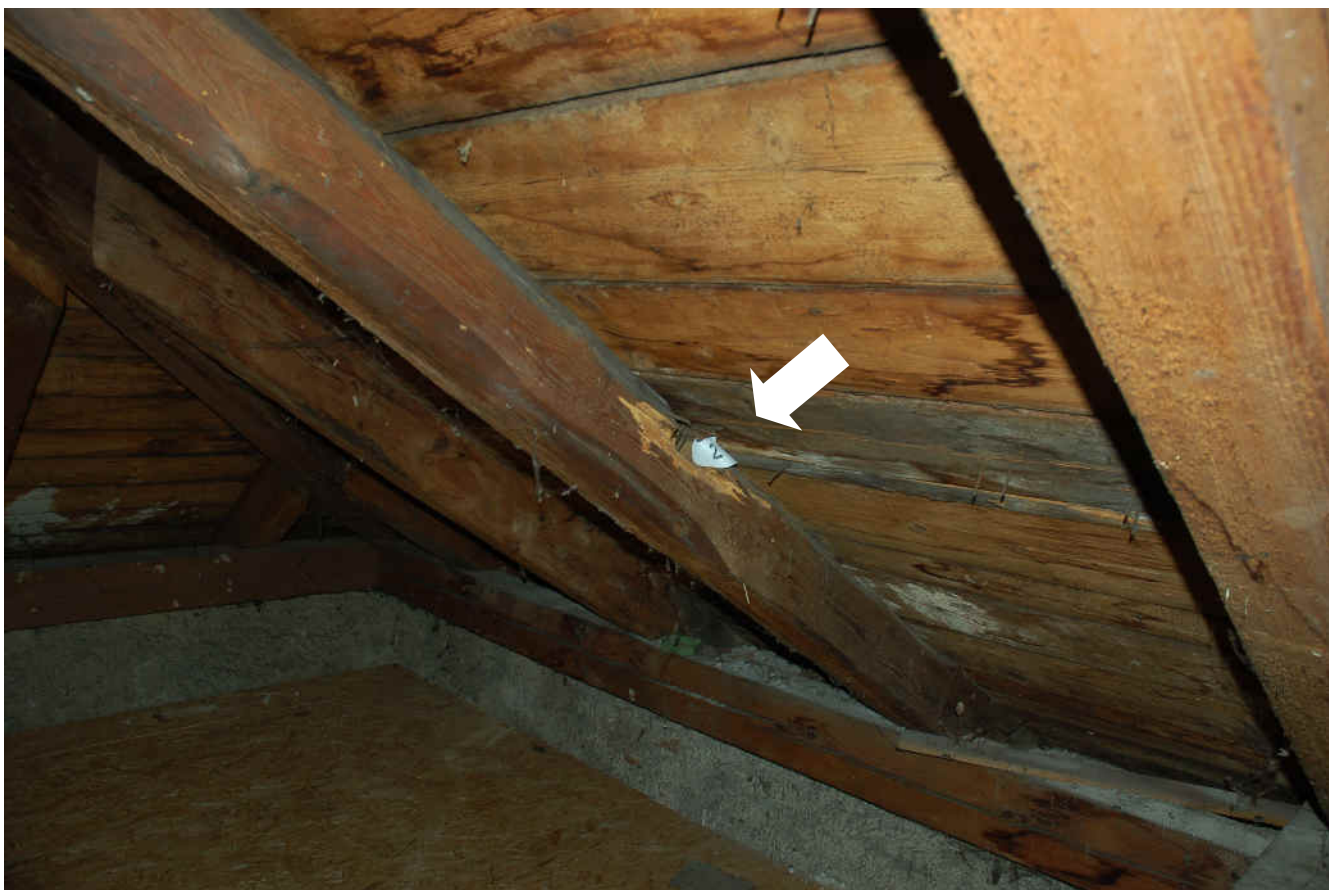
Obr. 3 Hlubkové poškození krokve K2 hmyzem z čeledi TESAŘÍKOVITÝCH - stav po kontrolních vpichů.

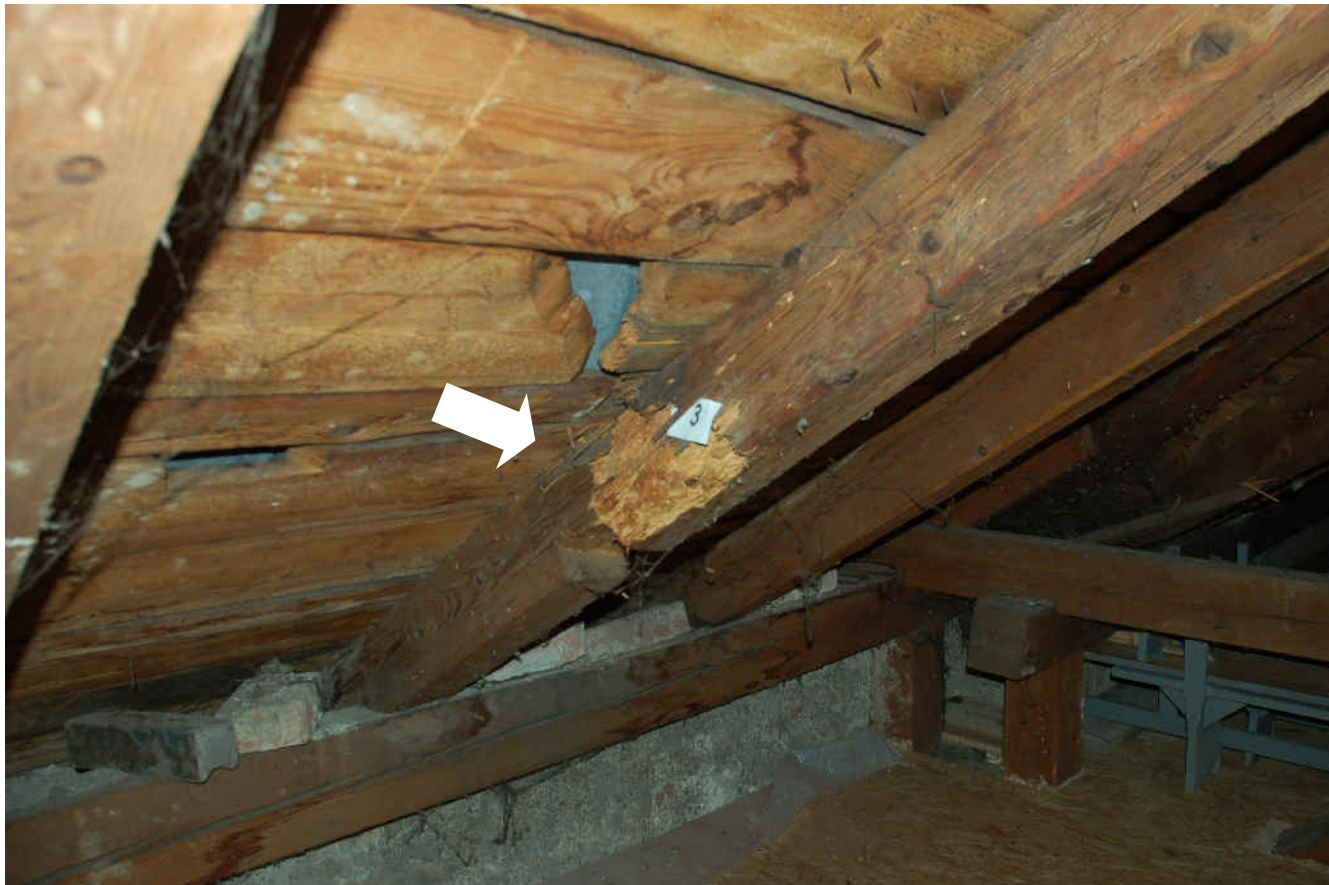
Obr. 4 Hlubkové poškození krokve K3 hmyzem z čeledi TESAŘÍKOVITÝCH - stav po kontrolních vpichů.
