Lávka VI-2L

Lávka pro pěší přes řeku Olši k nemocnici v Třinci-Lyžbice

HLAVNÍ PROHLÍDKA

Ing. Pavel Kurečka MOSTY s.r.o.

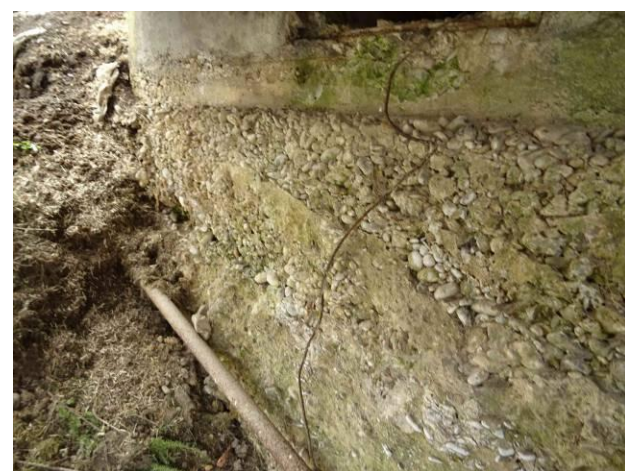
- 1.2 Mostní podpěry, křídla, čelní zdi
- Levobřežní opěra OP1:
- povrchové vrstvy betonu se rozpadají do hl. až 60 mm. Povrch betonu je hrubý, nerovný.
 - terén před OP1 se sesouvá a je velmi strmý

Pohled na OP1.
Ve spodní části je sesutý svah před opěrou,
obnažený beton je hrubý, nerovný.

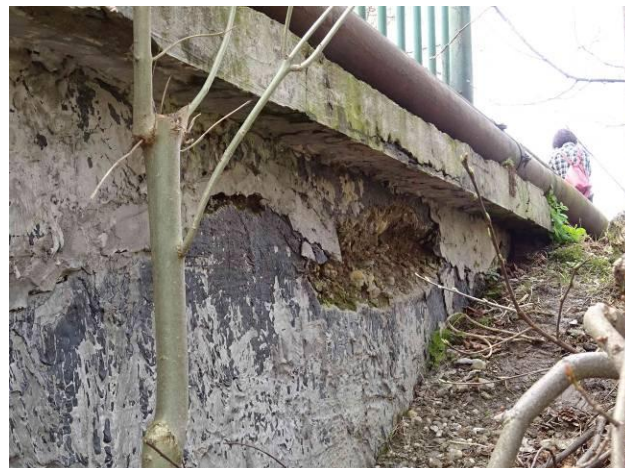
Křídlo K1L – rozpad betonu, kaverna

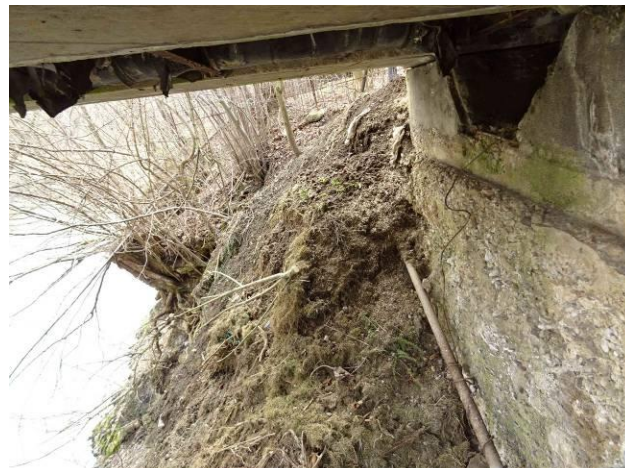
Spodní část OP1 – obnažená trubka chráničky.

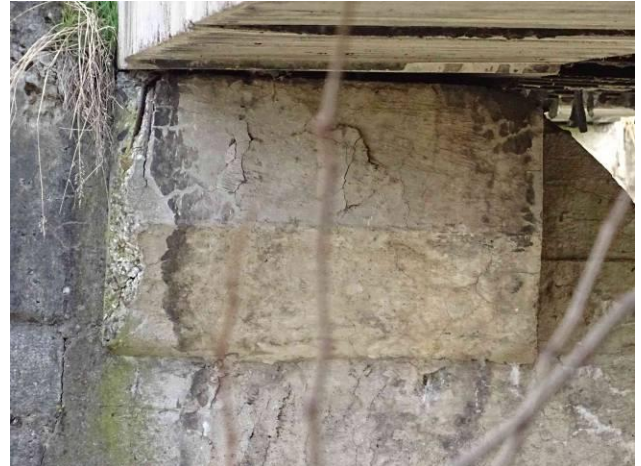
Podpěra P2,
levá konzola pro uložení NK v poli 1.
Odrýskává krytí.

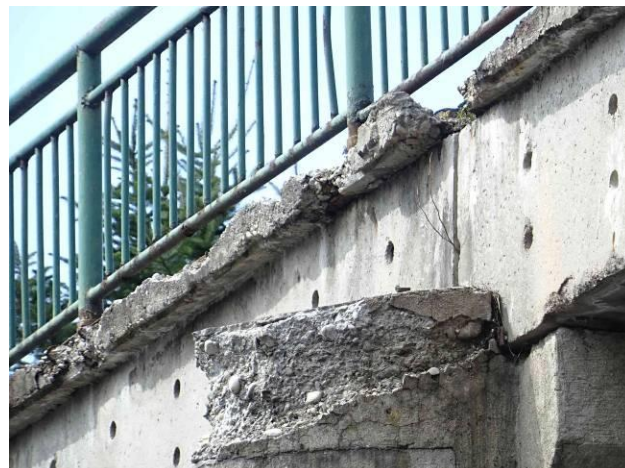
- průsaky s výluhy jsou ve spárách kamenného zdiva zhlaví a také v pracovních spárách betonáže
 - na zhlavích podpěr je uchycená vegetace. Beton zhlaví obou podpěr se rozpadá do hl. několika centimetrů.

Detail zhlaví P3 na vtoku – rozpad betonu.

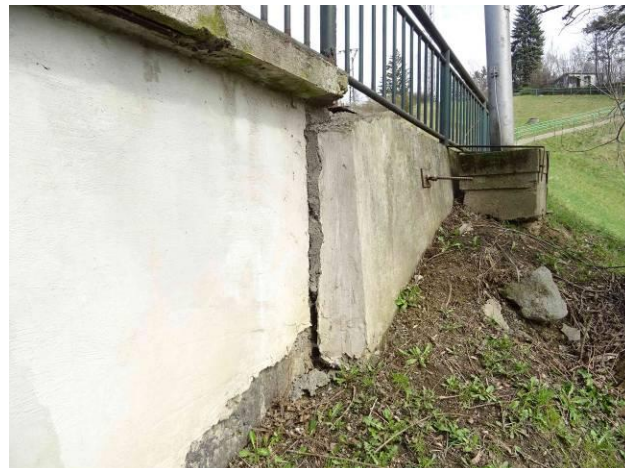
- Betonová opěrná zídka, která navazuje na obě křídla je posunutá, zajištěna byla ocelových táhlem – stabilní stav.
- Mezilehlé podpěry – pilíře:
- na dřívky obou podpěr zatéká s úložných prahů a spár

Opěrná zeď (OZ) navazující na křídlo K4P.
OZ se vyklonila, byla zajištěna ocelovým táhlem.
Foto 03/2021.
Srovnáním s foto níže – setrvalý stav.

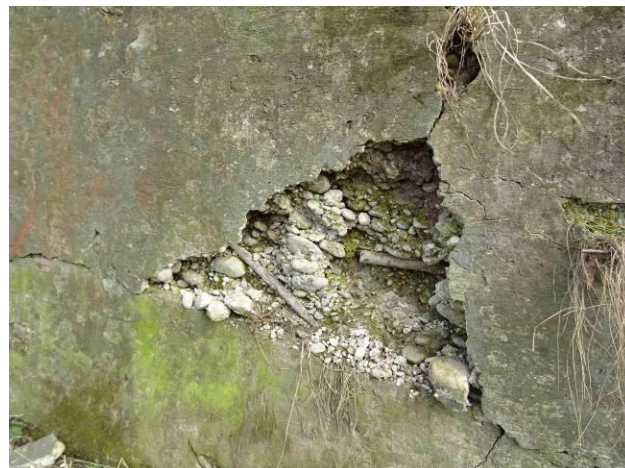
- 1.4 Ostatní části spodní stavby
- Beton svahových zídek před OP4 je nekvalitní, nesoudržný. V místech, kde odpadla ochranná omítka se tvoří kaverny.

Detail foto výše – nesoudržný beton, tvorba kaverny

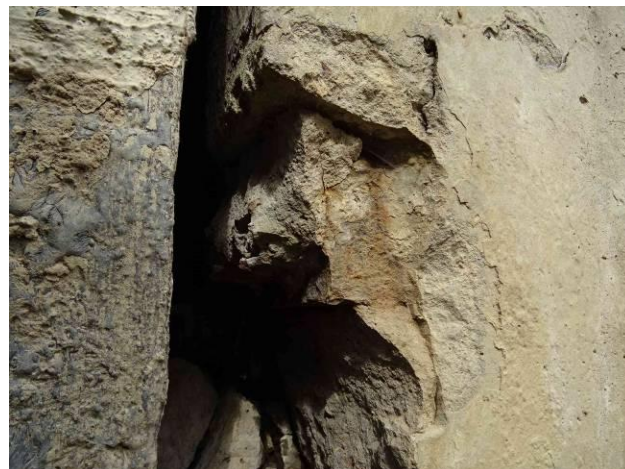
- pravý nosník v poli 1: nad opěrou 1 je odpadlé obetonování kotev, Je obnažena kotva předpětí, která povrchově koroduje.
 - levý nosník v poli 3: v dolní desce nosníku jsou pod kabelovými kanálky trhliny. Zatéká do komůrky nosníku a pravděpodobně do nedostatečně zainjektovaných kabelových kanálků.

Obnažená kotva předpětí pravého nosníku nad OP1.

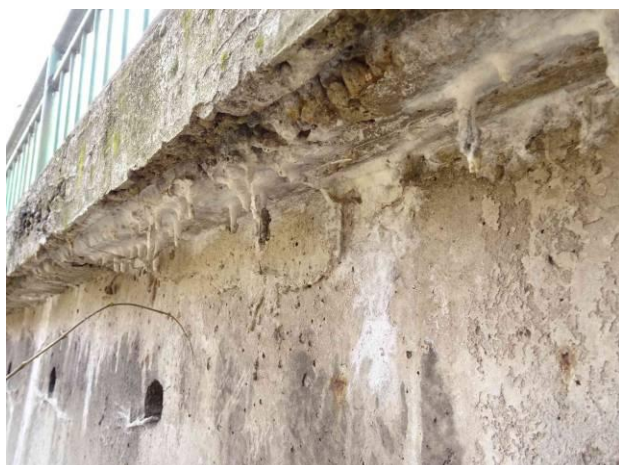
Inkrustace pod levou římsou v poli 1

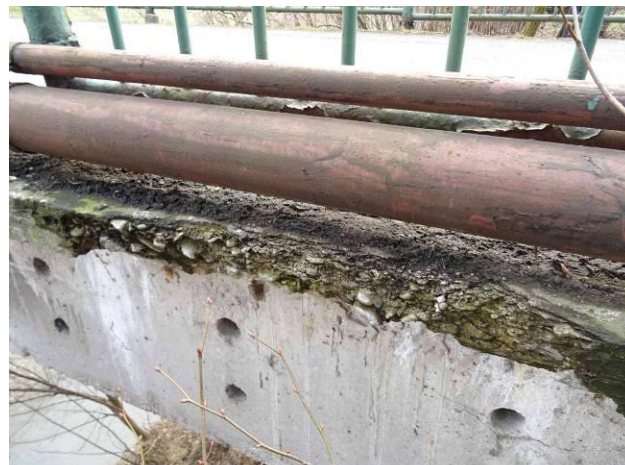
Rozpad betonu levé římsy v poli 1

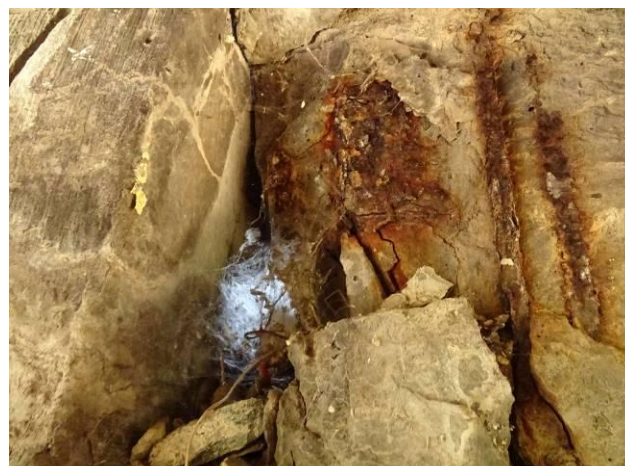
Detail foto výše – obnažená kotva předpětí.

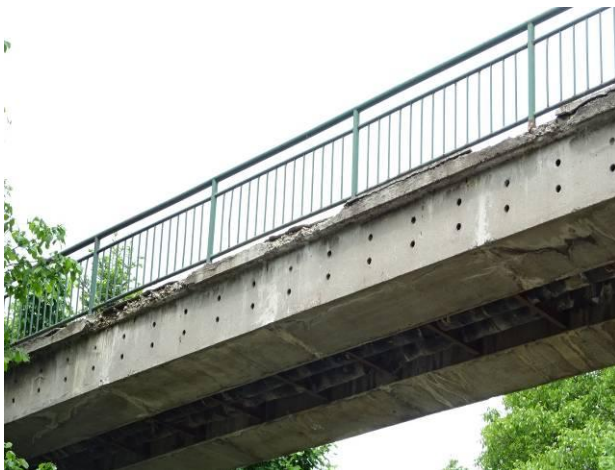
NK pole2 vpravo – rozpad betonu římsy

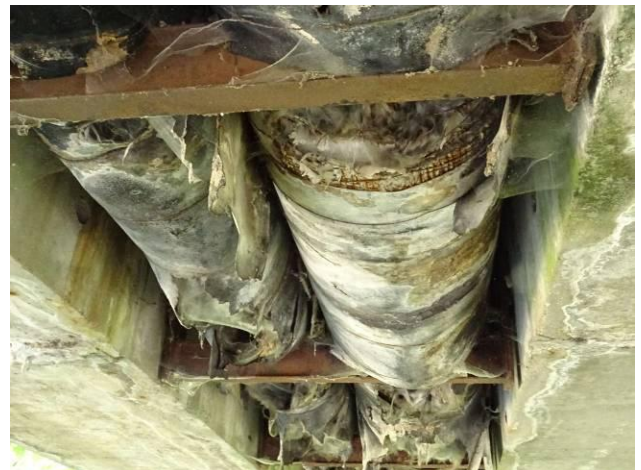
4.4	Odvodnění mostu	Není.
4.5	Zábrany	Nejsou.
4.6	Protihlukové zdi	Nejsou.
4.7	Cizí zařízení na mostě	<p>Potrubí mezi nosníky MPD:</p> <ul style="list-style-type: none"> - izolace potrubí je potrhaná s výluhy na povrchu od prosakující izolace a mostovku. - Ocelové příčnický podepírající potrubí jsou celoplošně napadeny korozi. Některé příčnický jsou oslabeny plátkovou korozi. - Ocelové desky spojující příčnický s kotevními čepy jsou zhotoveny z několika vrstev tenkých plechů, které se deformují a korodují. Některé dílčí plechy jsou oslabeny plátkovou korozi. <p>Ocelové chráničky jsou plošně zkorodované.</p> <p>Betonový základ stožáru VO za OP4 je posunutý a vykloněný – zajištěn byl dvojicí ocelových pásků.</p>
4.8	Ostatní vybavení	Není.

Zdevastovaný stav izolace trubních vedení v NK

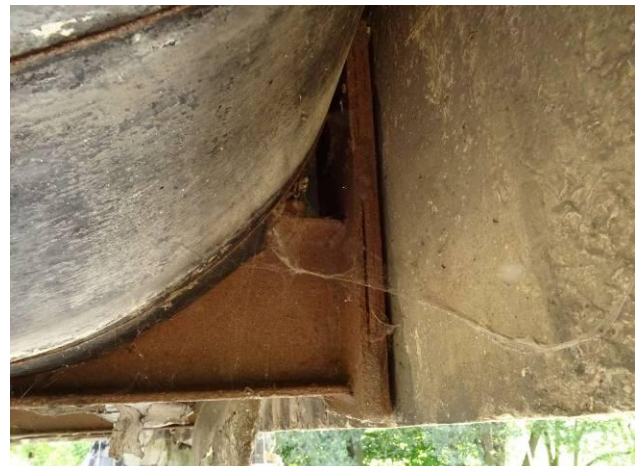
Dtto vpravo.
Závěsný čep je s příčným spojen ocelovou deskou
provedenou z několika vrstev tenkých plechů

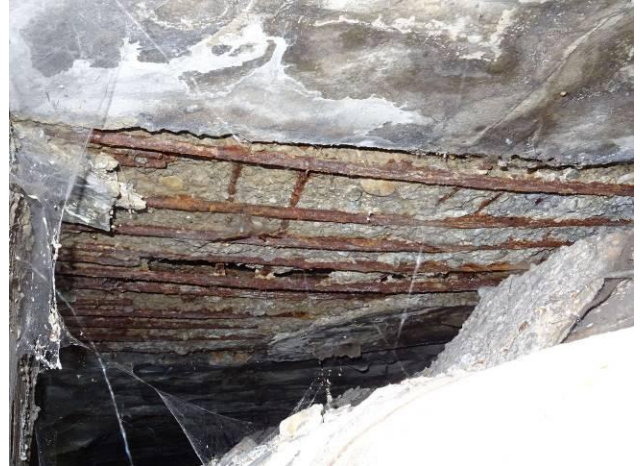
s trhlinami, průsaky a inkrustacemi. Stav desek na zbývající ploše nelze zjistit, bude však pravděpodobně stejný. Stavební stav desek je velmi špatný. S velkou pravděpodobností byly na mostovku použity stropní desky tl. 90 mm z pozemního stavitelství, jejichž únosnost je mnohem nižší než zatížení chodci na lávkách.

- Ze závěsného lešení byl prohlédnut podhled mostovky kolem podpěr P2 a P3 – závady mostovky jsou stejné jako u opěry 1. V poli 3 je na několika deskách celoplošně odpadlá krycí vrstva betonu, obnažená je veškerá výztuž prefabrikátu, Výztuž je silně laminárně zkorodovaná a jeví se prověšená – viz foto str. 17 nahoře.

Celoplošně odpadá krycí vrstva betonových desek mostovky. Obnažená výztuž je laminárně zkorodovaná a jeví se prověšená.

V 09/2021 byla provedena diagnostika nosné konstrukce a spodní stavby lávky. Hlavní betonové předpjaté nosníky MPD jsou v dobrém stavu a mohou být zachovány. Betonové prefabrikované desky mostovky jsou ve velmi špatném stavu a musí být odstraněny. Závěry diagnostiky: provést rekonstrukci lávky – předmětem prací bude sanace spodní stavby, jemná sanace nosné konstrukce-nosníků MPD, výměna ocelových konstrukcí pod trubními vedeními, zhotovit novou mostovku s mostním svrškem – mostní izolací, mostními závěry, konstrukcí chodníku a zábradlím. Obnova kanalizace v nosné konstrukci, plynovod je již zrušen.

- Připravit projektovou dokumentaci rekonstrukce lávky v rozsahu dle diagnostiky.
- Do 2-4 let realizovat opravu lávky.
- V případě, že rekonstrukce lávky v uvedeném období nebude provedena, by mohl být pohyb chodců na lávce prostorově omezen – vymístění chodců ze středu lávky nad nosníky MPD (k zábradlím). Do středu lávky by se umístilo např. lehké nízké plastové svodidlo.
- V rámci běžných prohlídek (2x ročně) provádět kontrolu stavu povrchu mostovky (chodníku) a sledovat případné náznaky poklesu (průhybu) betonových desek – zvlnění povrchu povrchu, trhlinky v krytu apod. Vizuální kontrola podhledu desek není možná pro značnou výšku lávky a pro nepřístupnost podhledu za trubními vedeními.

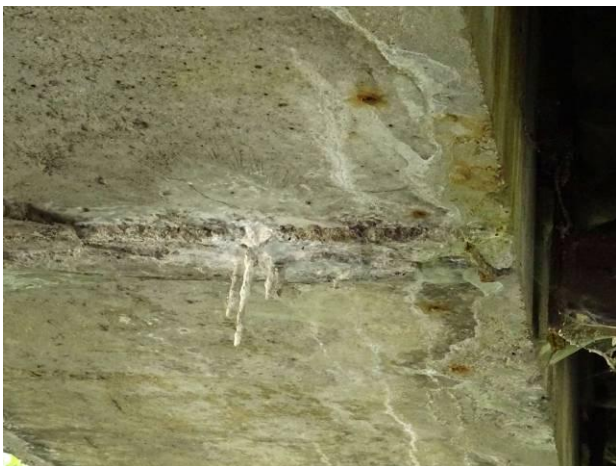
- příčné spáry mezi nosníky (jednotlivé „segmenty“) se nerozevírají. Některé příčné spáry jsou zvodnělé s vytvořenými krápníčky – např. levý nosník před OP4. Voda a vlhkost prosakující příčnou spárou mohou poškodit a oslabit podélnou nosnou předpínací výztuž.

Detail foto výše – inkrustace ve spáře mezi segmenty

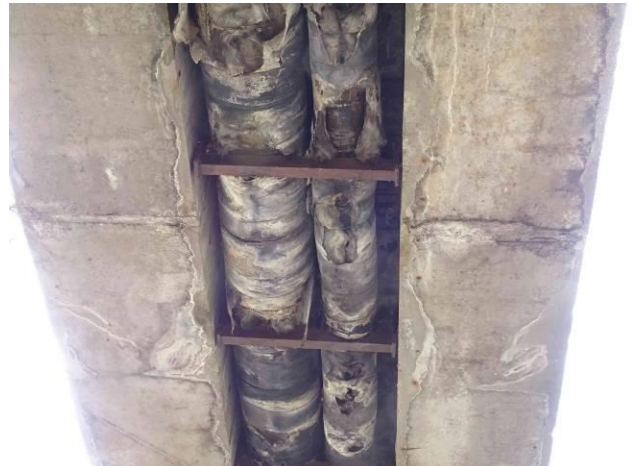
- Nosníky MPD:
- na podhledu obou nosníků ve všech polích jsou stopy po zatékání přes mostovku nebo z fasád. Fasády jsou potečené zpod říms. Dolní hrany nosníků nejsou ulámané nebo rozpadlé.

Podhled NK v poli 3.
Stopy po zatékání na plochách nosníků z mostovky.

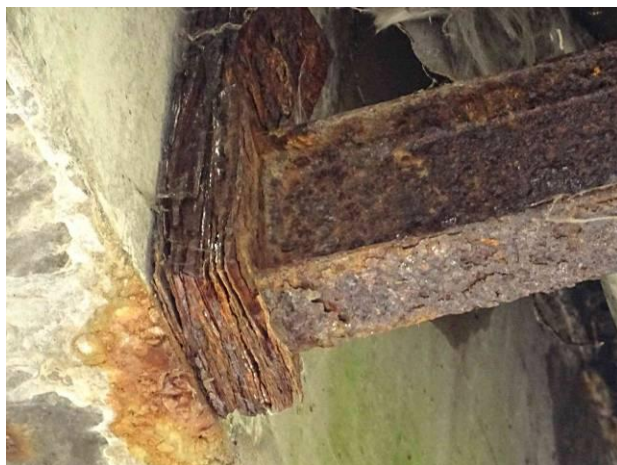
Ocelová konstrukce pro uložení trubních vedení.
Masivní plátková koruze.

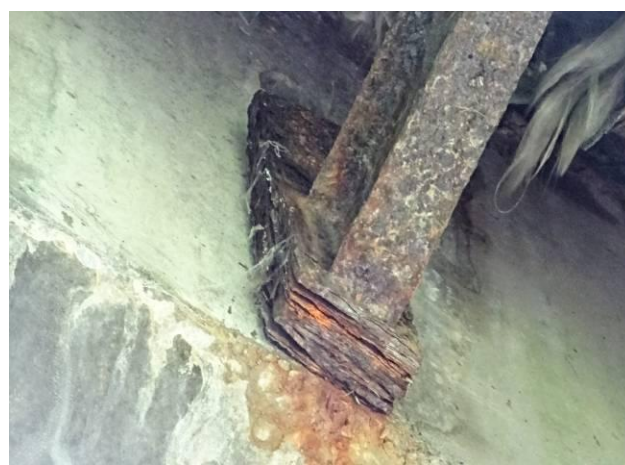
Dtto foto vedle, ale na jiném příčníku.

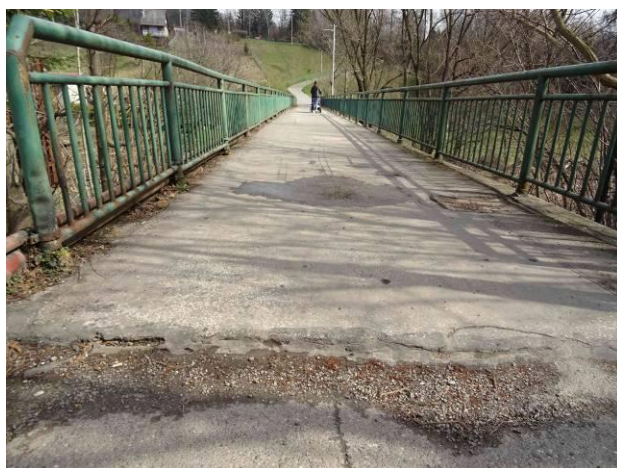
- 3.1 Vozovka Není.
- 3.2 Chodníky Trhliny v LA chodníku jsou zalaty asfaltovou zálivkou. V poli 3 a nad OP4 je povrch chodníku nadvýšený nad římsy. Před OP1 je v nástupu na lávku výšková nerovnost 50-60 mm – předmostí je prosedlé.
- 3.3 Římsy, obrubníky, zálivky Jsou zhotoveny z nekvalitního betonu. Vpravo je v poli 2 rozpadlá římsa v délce cca 6 m. Okapní nosy se odlamují. Lokálně se beton římsy rozpadá do hl. 30 mm. Nad OP1 a nad OP4 v pravé římsě je v podhledu okapního nosu ponechán bednicí ocelový úhelník, který koroduje.
- 3.4 Kolejový svršek Není.
- 3.5 Izolační systém mostovky Je nefunkční na celé ploše nosné konstrukce. Přes nefunkční izolaci zatéká na betonovou mostovku, kde prosáklá voda stéká mezi deskami na nosníky MPD.
- 3.6 Ostatní části Nejsou.

Vozovka před lávkou (nad OP1).
Výšková nerovnost 50-60 mm, předmostí je pokleslé.

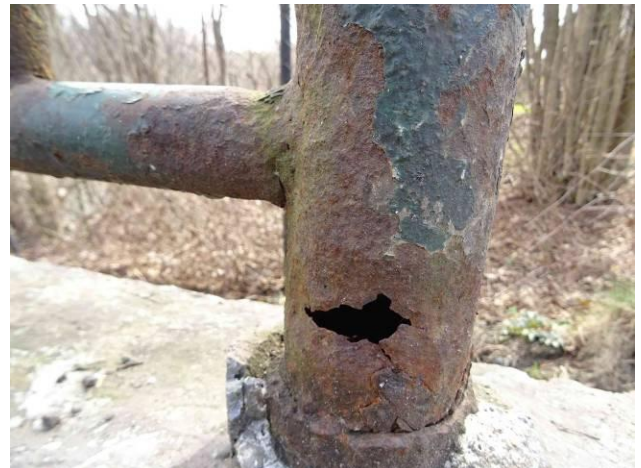
Zábradlí není dilatované, místy je zdeformovaná výplň. Kotevní desky na křídlech opěry 4 korodují. Nátěr zábradlí se loupe, místy zcela chybí a prvky zábradlí korodují. Na několika místech je v obou zábradlích v kotvení zcela prokorodovaný sloupek zábradlí, dále jsou urezlé tyče výplně od vodorovných madel a také vlastní madlo. Paty pravých sloupků byly obetonovány, v betonu jsou trhliny.
- 4.3 Dopravní značení a označení mostu Dopravní značení: předpjeté nosníky byly navrženy na převedení silniční dopravy, jejich zatížitelnost je pro lávku vysoká. Zatížitelnost betonových desek mostovky bude pravděpodobně nízká.

Prokorodovaný sloupek zábradlí

- Na obou stranách lávky vyznačit omezení zatížitelnosti lávky informativní tabulkou s textem „Lávka je ve špatném stavu, max. 10 osob na lávce“
- Vyspravit prokorodované sloupky, madla a tyče výplní zábradlí

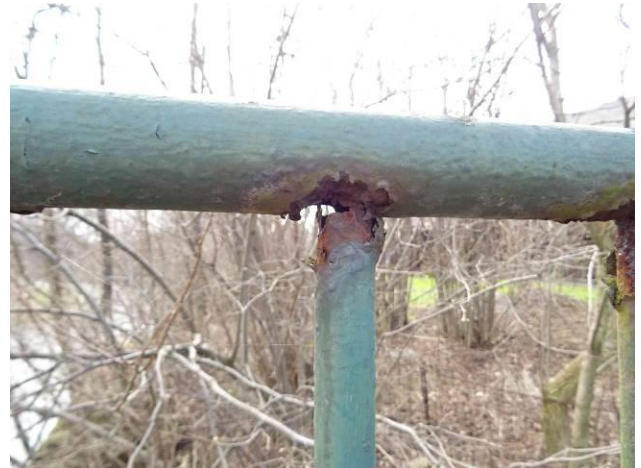
Detail foto vedle - urezlé prvky výplně zábradlí

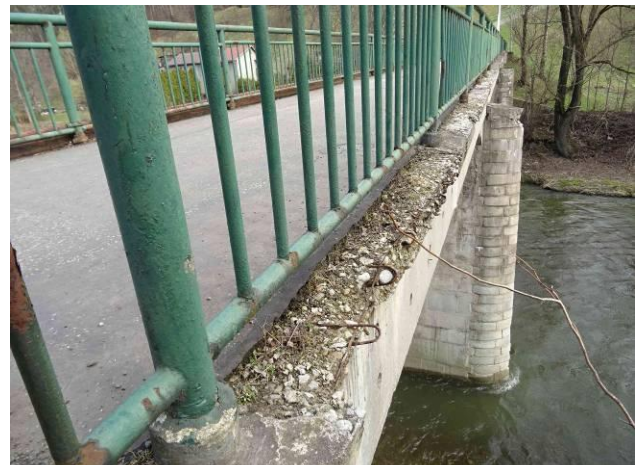
Dtto foto vedle – obnažené jsou třmínky

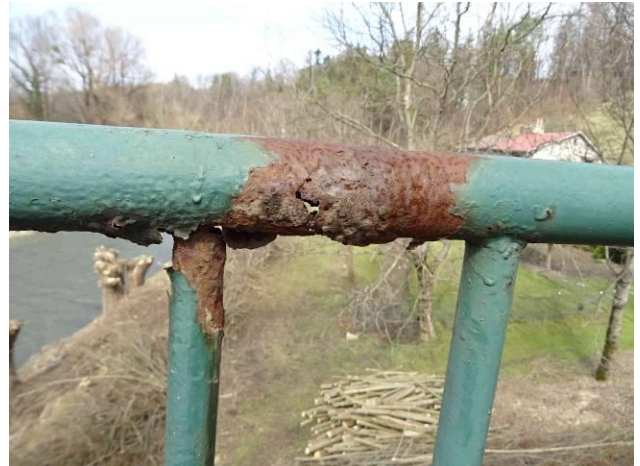
Prorezlé madlo zábradlí.

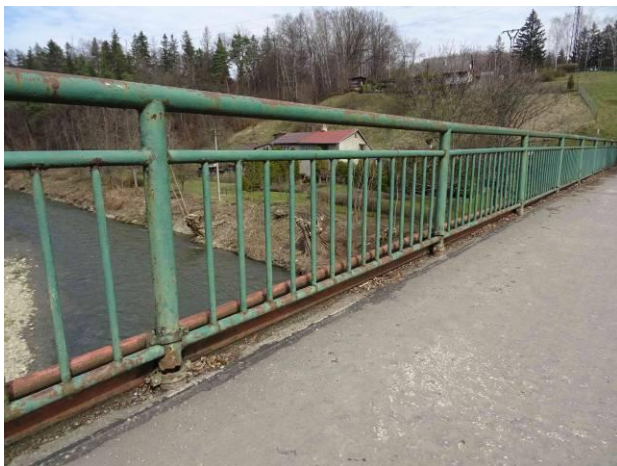
Levé zábradlí – urezlý sloupek v kotvení.

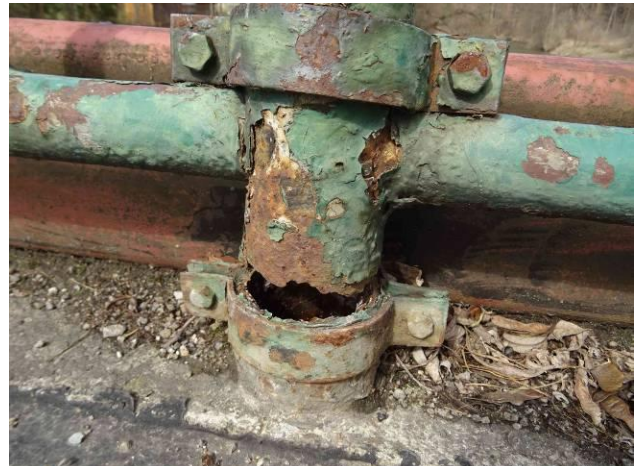
Detail foto vedle - urezlý sloupek zábradlí.

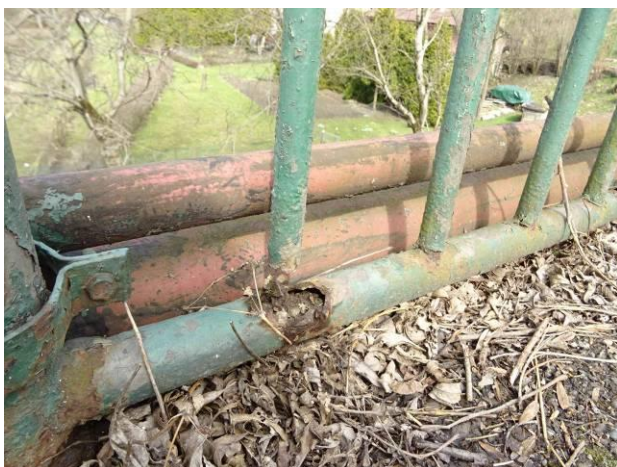
Prokorodované dolní madlo levého zábradlí

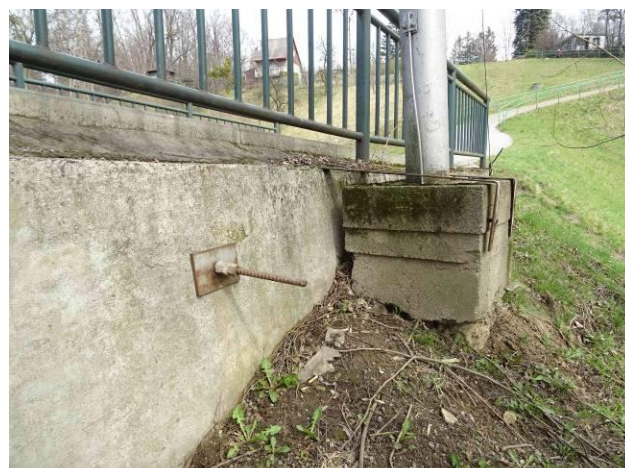
Základ stožáru VO za OP4 vpravo.
Základ se naklání, byl zajištěn ocelovými pásy.

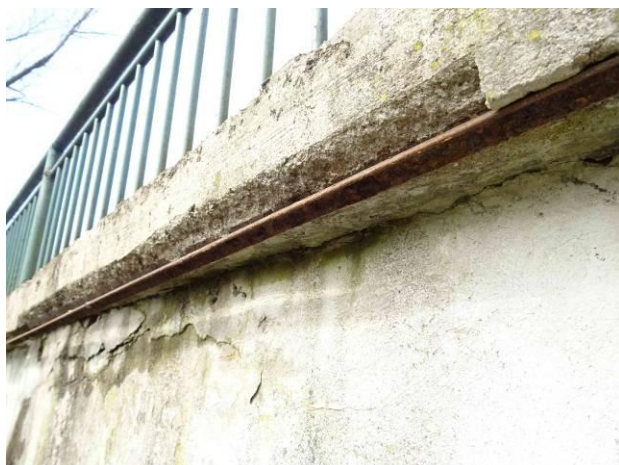
Podhled římsy nad OP1 vpravo. V okapním nose
byl ponechán bednicí ocelový úhelník – koroduje
