BĚŽNÁ PROHLÍDKA

Objekt: Lávka pro pěší

Datum provedení prohlídky: 15.3.2022

Název objektu: **Přechodová lávka pro pěší přes Olši**

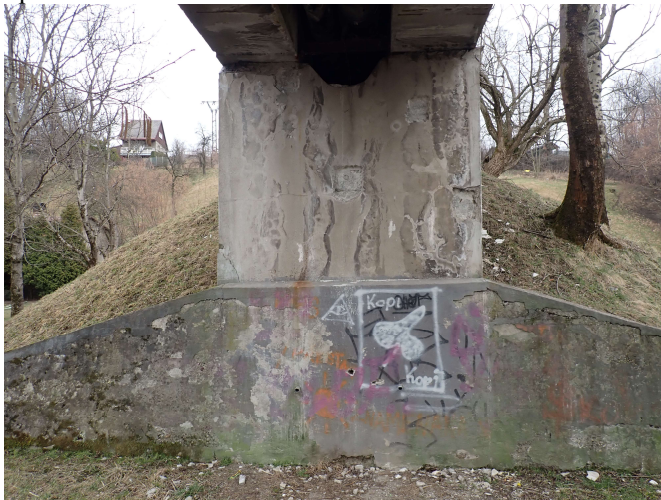
Op4

2.4 OP4 – Povrch je omítnutý. Na povrchu opěr a křídel jsou mapy, vlhké skvrny, a stopy potečení od úložných prahů, nároží závěrné zídky je s četnými trhlinami. Lokálně jsou uchycené mechy a lišejníky.

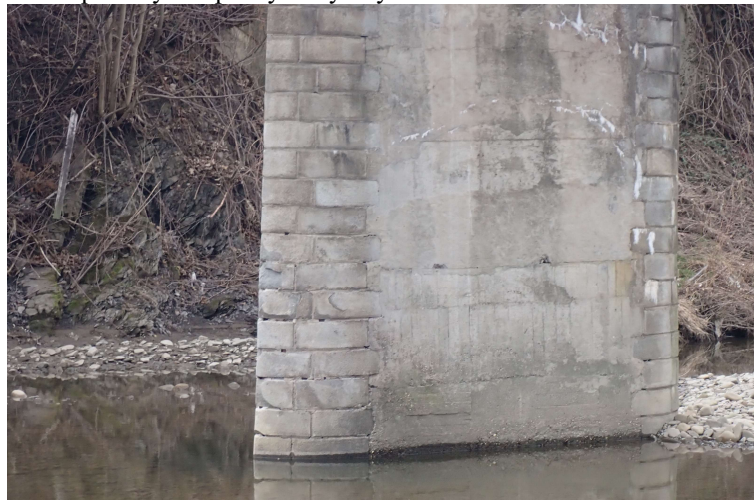
2.2 PO2 – betonový povrch je mírně zvětralý s uchycenými mechy, v horní části je viditelná korodující výztuž, **Nároží úložných prahů se rozpadá na obou stranách, za poslední 4 roky došlo k výrazné degradaci říms a intenzivnějšímu zatékání na úložný práh, na úložném prahu je nános nečistot.** Podpěra je návodní po obou stranách, u pilířů jsou zachyceny naplaveniny. **Vápenné výluhy jsou výraznější. Probíhá intenzivní degradace pilíře PO2 vlivem zatékání z nosné konstrukce.**

PO2 s průsaky a vápennými výluhy

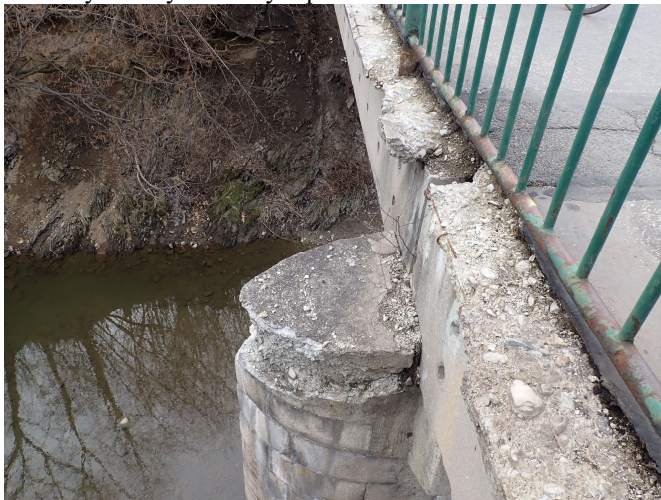
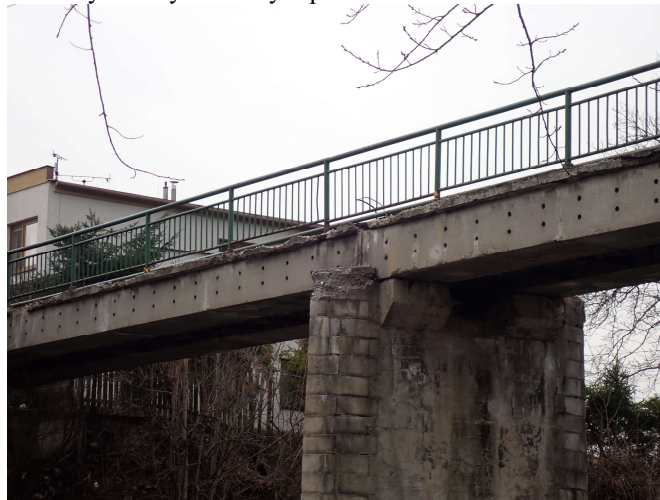
PO2 s vydroleným úložným prahem

1. Vyčistit úložné prachy pilířů.
2. Zalítí spár vozovky skrz které zatéká
3. Rekonstrukce svršku lávky a spodní stavby – nutná projektová dokumentace.
4. Zabezpečit odpadávající kus římsy v poli3 nátoku. (nad průchozí částí.)

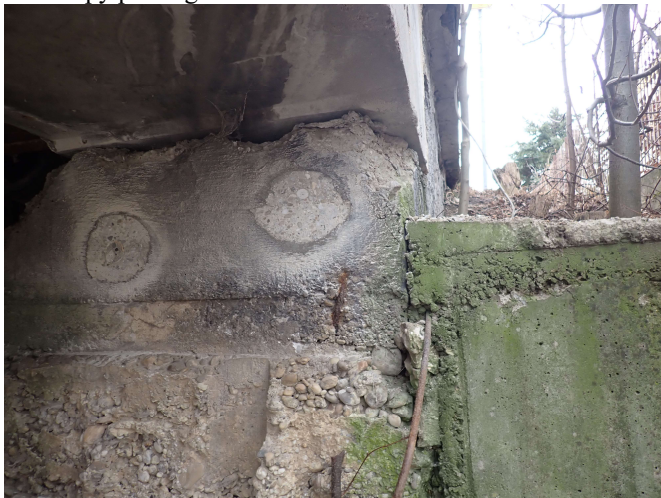
2.1 OP1 – Povrch je zvětralý, dolní polovina viditelné podpěry je tvořena hrubou frakci kameniva téměř bez pojiva a jemné frakce. Dutina v opěře je nepřístupná. Křídla opěry jsou potečená od zatékání pod římsou.

OP1 stopy po diagnostice

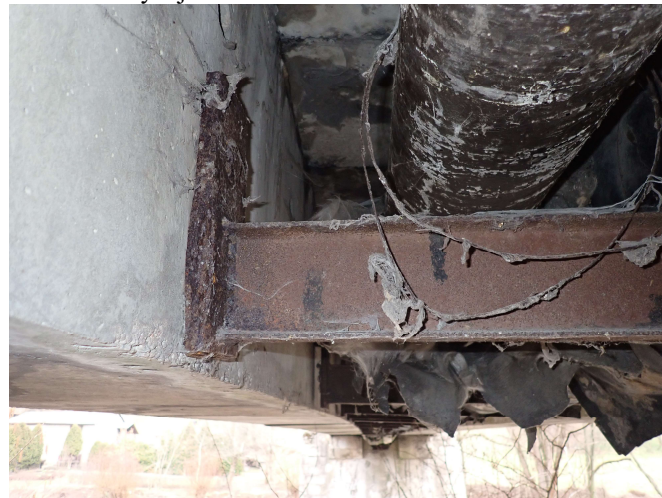
10.1 Chráničky pod nosnou konstrukcí jsou uchycené na celoplošně silně rzivých ale masivních konzolách.

Konzola uchycující síť

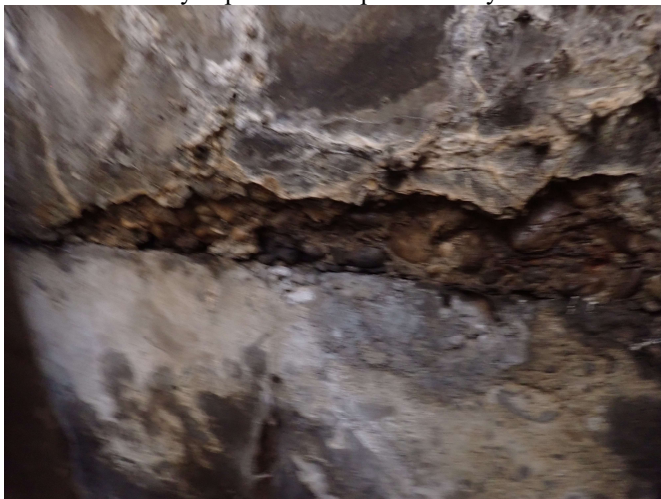
3.7 Podhledové desky jsou zakryty potrubím, avšak se stopami po zatékání. Na pohledu jsou místy desky silně zvětralé s obnaženou korodující výztuží.

Podhled betonových panelů záklopů mostovky

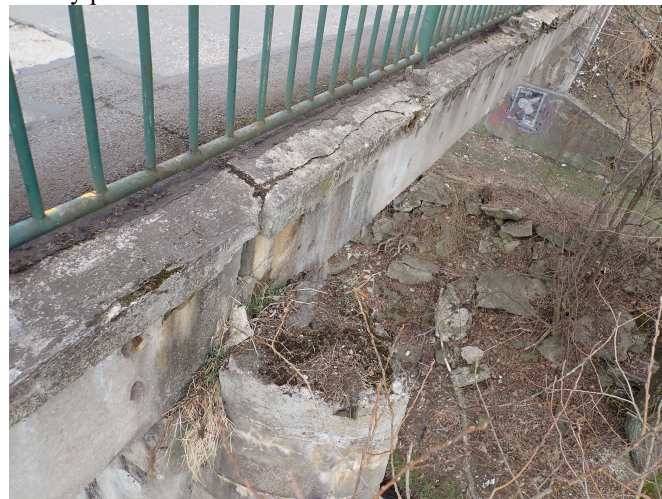
2.3 PO3 – betonový povrch je mírně zvětralý s uchycenými mechy a lišejníky, spárování kamenného obložení je popraskané s vápennými výluhy. Z úložného prahu rostou traviny. Podpěra je návodní.

Úložný práh na PO3

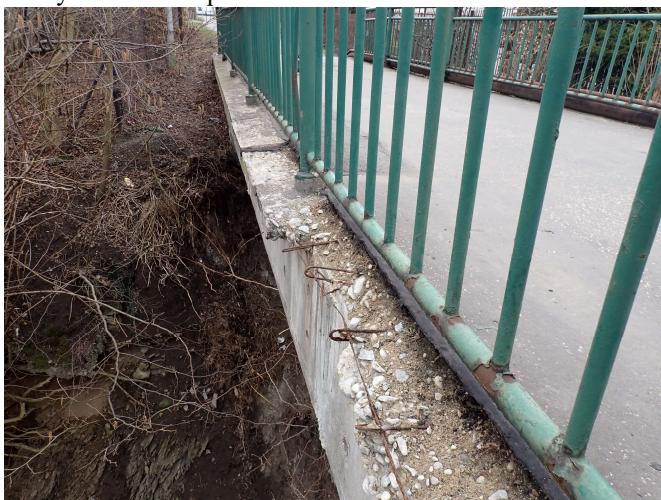
5.2 Římsy se silně rozpadají, beton je silně zvětralý, zejména v místech nepřiznaných závěrů, opravované části římsy (2014) již na mostě nejsou. Nad opěrou PO2 na nátoku se nároží římsy rozpadlo zcela.

Římsy na nátoku v poli 1

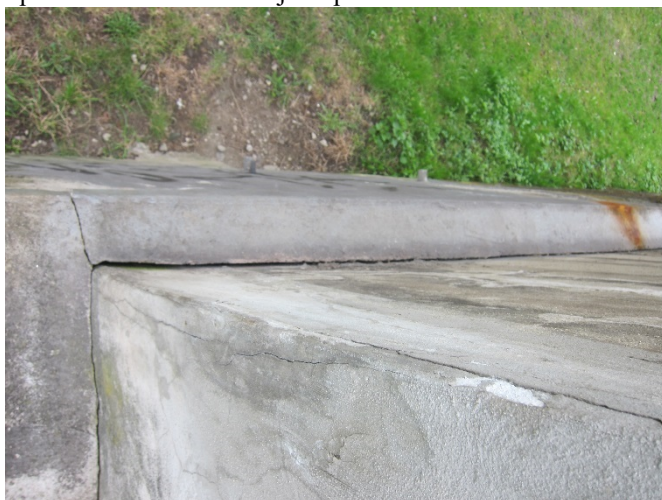
2.6 Mezi opěrou OP4 a navazující opěrnou stěnou je mírně rozevřená spára.

Spára mezi OP4 a navazující opěrnou stěnou

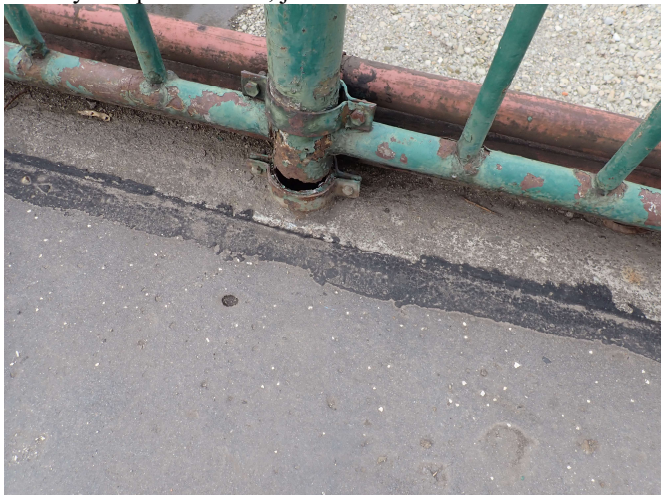
8.4 Několik sloupků zábradlí je utržených

Utržený sloupek zábradlí, jeden z několika

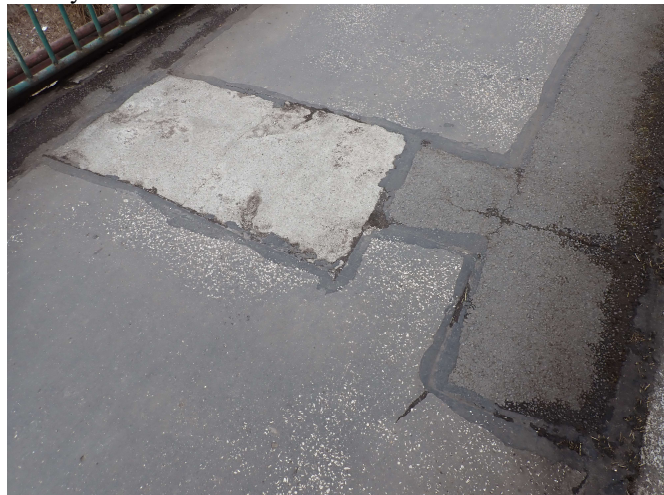
5.1 Vozovka z litého asfaltu se zalitými sparami. Od této opravy došlo k vzniku dalších trhlin.

Trhliny ve vozovce nad PO3

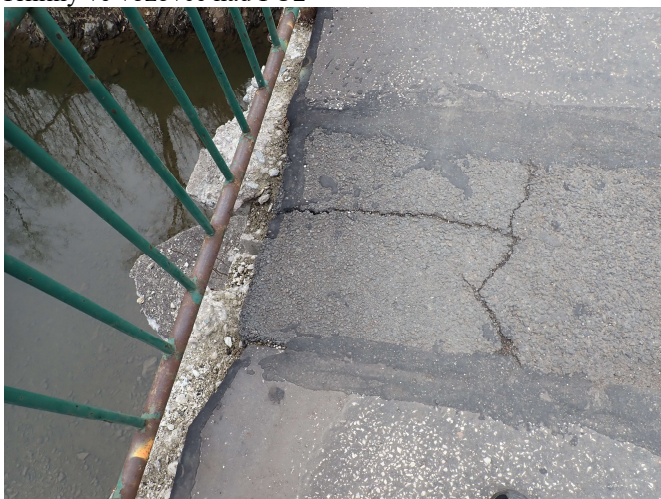
5.2 Ve vozovce nad PO2 je příčná trhlina cca 05-1cm široká skrz kterou zatéká na úložný práh.

Trhliny ve vozovce nad PO2

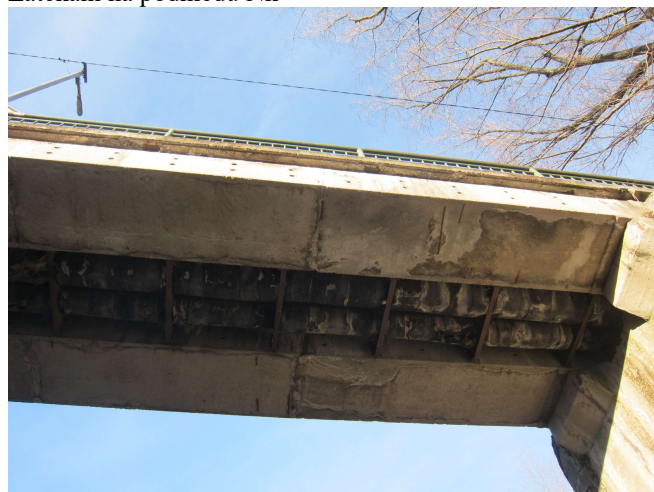
3.1 Na pohledu nosné konstrukce jsou mokré mapy.

Zatékání na pohledu Nk

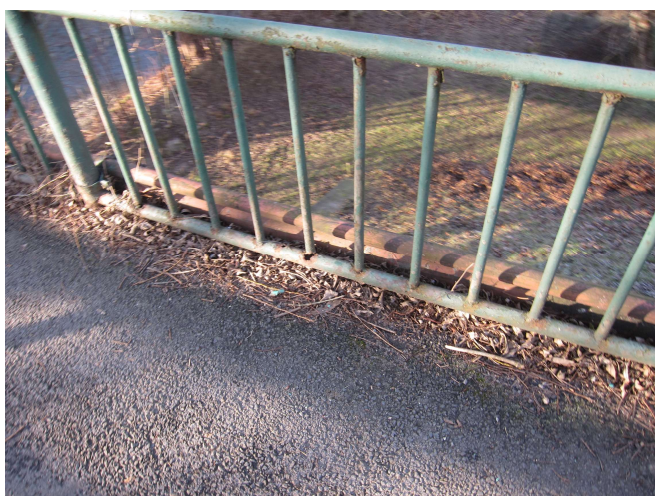
8.1 Zábradlí je místy rzivé, PKO se loupe, horní madlo je téměř bez nátěru.

Zábradlí – odrezlá svislá výplň- typický stav

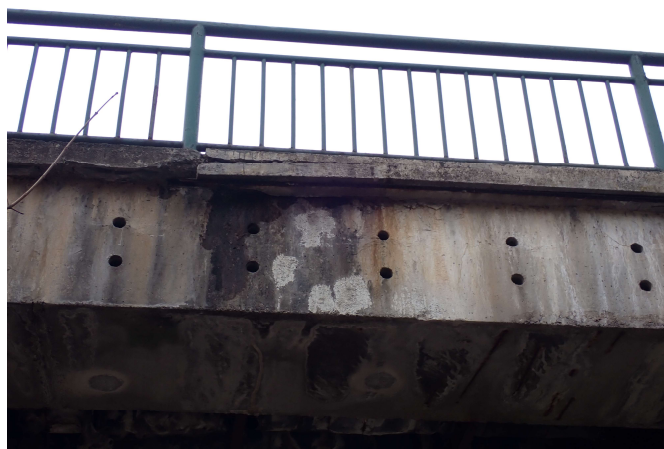
5.3 V poli 3 nátoku je odtržená část římsy, která drží jen na trojhranné kovové liště, která měla tvořit okapní nos, ale nebyla odbedněna.

Rozpadávající se římsa v poli 3
