Most II-3m

Most přes Bystrý potok na silnici Kanada – Podlesí (u Sedláčka)

HLAVNÍ PROHLÍDKA

Ing. Pavel Kurečka MOSTY s.r.o.

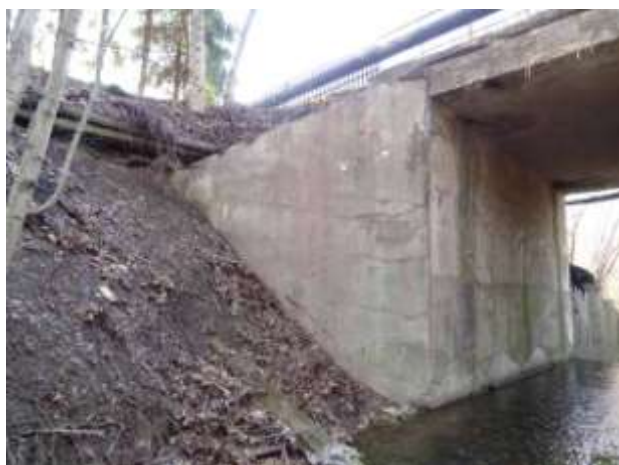
- **Opěra 2:** silně zatéká v pracovní spáře na návodní straně opěry, po celé délce opěry zatéká ze spáry pod úložným prahem.
- **Křídlo K1P:** cementová omítka je poškozená smršťovacími trhlinami, v horní trhlíně jsou bílé výluhy. Terén kolem křídla je odplavený, pata svahu byla v r. 2010 posunuta do vzdál. cca 2,0 m od nároží (nyní je zaneseno). Svah je značně strmý. V horní části jsou erozí svahu obnažené vodorovné klády, které drží horní část svahu.

Křídlo K1P na vtoku.
Svah kolem křídla je strmý a sesouvá se. Horní část svahu zajišťují dřevěné kulatiny. Četné trhliny v křídle.

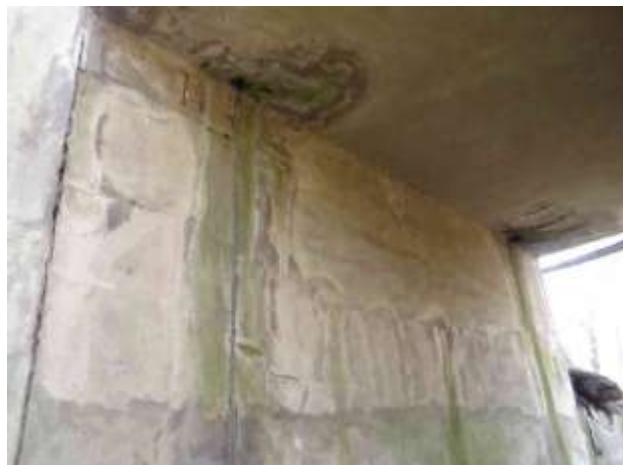
- **Opěra 1:** na opěru zatéká z obou odvodňovačů, ve spodní části jsou opadané ochranné cementové omítky, průsaky z pracovní spáry ve 2/3 výšky opěry. Ve vzdálenosti 3m od návodní hrany se v úrovni hladiny tvoří kaverna hl. 50 mm. V kaverně je beton ze stmelěného říčního kameniva s minimálním množstvím pojiva – štěrkové hnízdo.

Horní část OP1 .
Zatékání kolem nefunkčního odvodňovače.

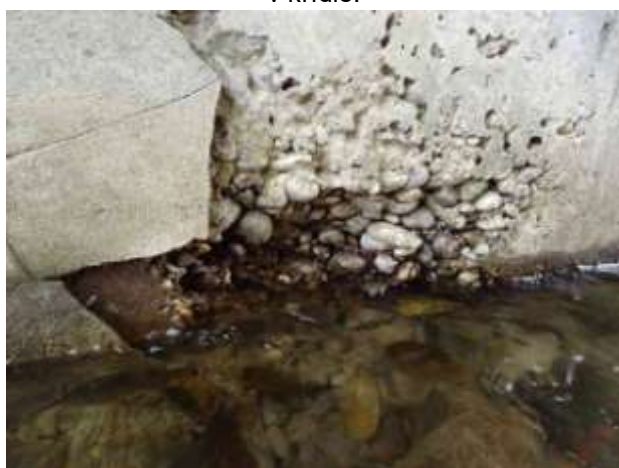
Detail šterkového hnízda v OP1.

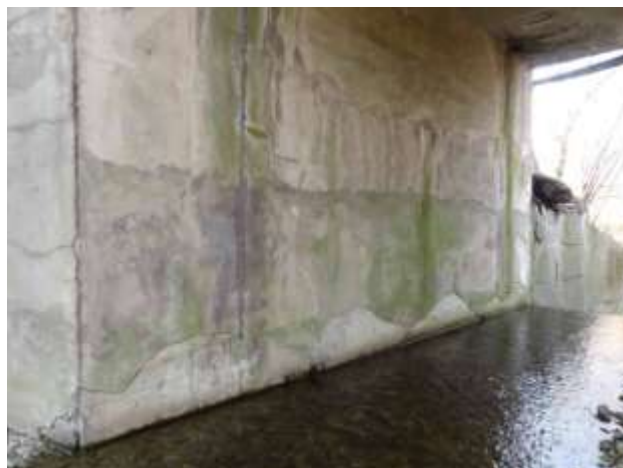
Spodní část OP1.
Průsaky v pracovních spárách betonáže, v dolní části opadané omítky.

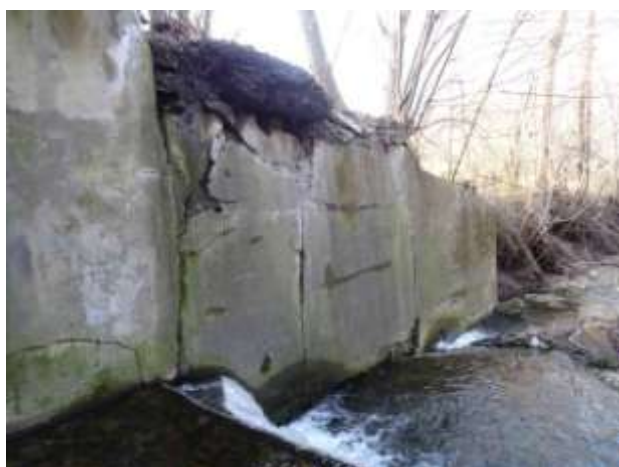
Vedle křídla K1L je opěra bývalého mostu. Ve spodní části bývalé opěry se rozpadá beton a jsou zde štěrková hnízda.

Opěrná zeď vedle OP1 vlevo na výtoku.
Původně tato konstrukce sloužila jako mostní opěra původního mostu.

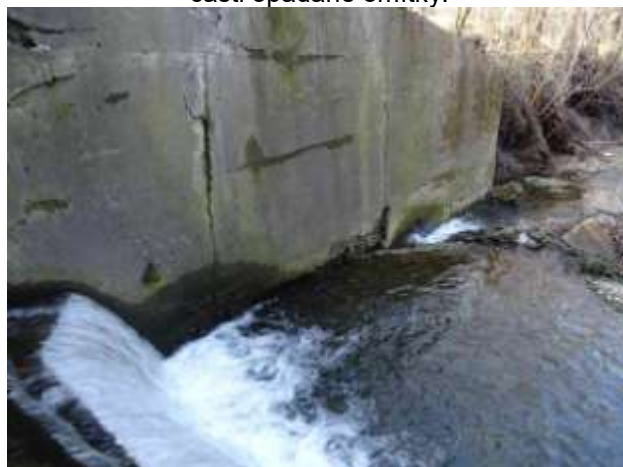
Opěrná zeď vedle OP1 vlevo na výtoku – spodní část pod vodním stupněm.

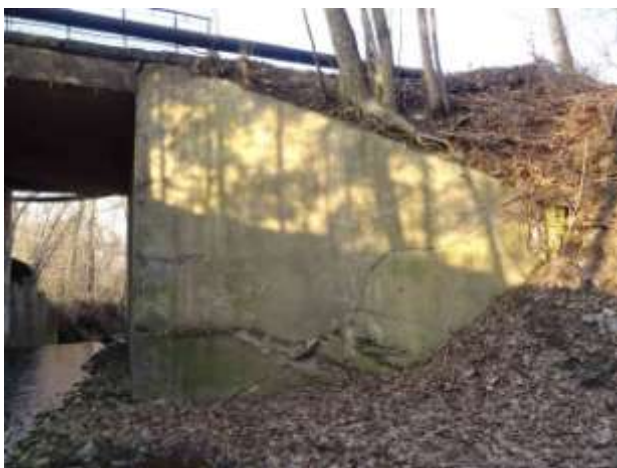
Křídlo K2P.

Povrch je zavlhlý, ve spodní části jsou v trhlinách průsaky. Nad křídlem roste strom.

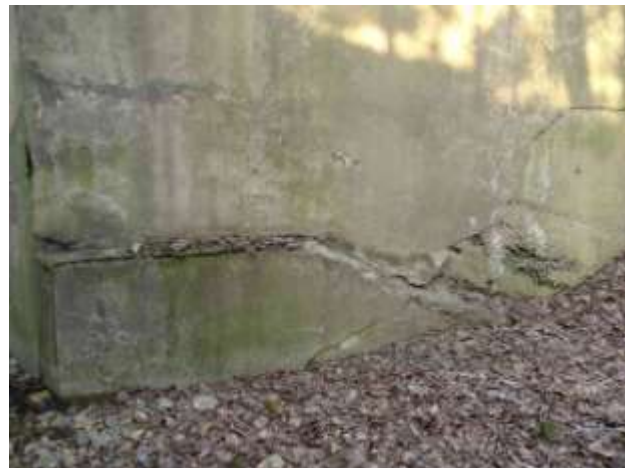
- **Křídlo K2P:** ve spodní části je obnažené štěrkové hnízdo v betonu hl. 80 mm. Před křídlem je provedeno ochranné obetonování, před kterým bylo v r. 2010 vymleté dno – v současnosti je opět zanesené.

Detail spodní části křídla K2P.
Štěrkové hnízdo v betonu, odpadlé omítky.

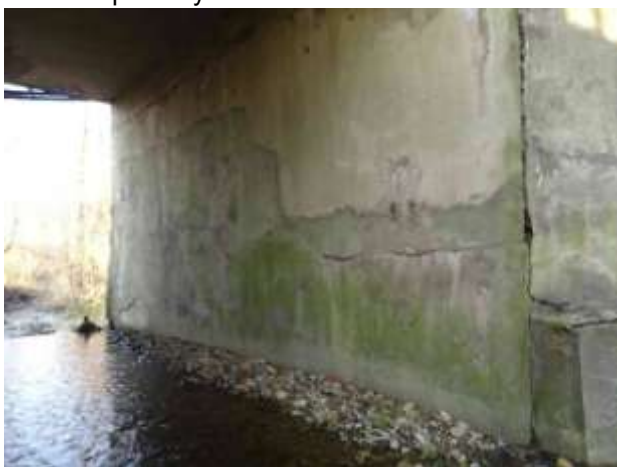
Spodní část OP2.

Průsaky v pracovní spáře betonáže.

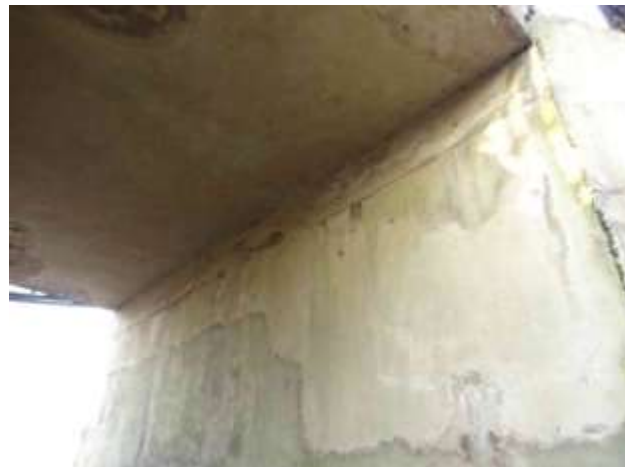
Horní část OP2.

Průsaky opěrou pod úložným prahem.

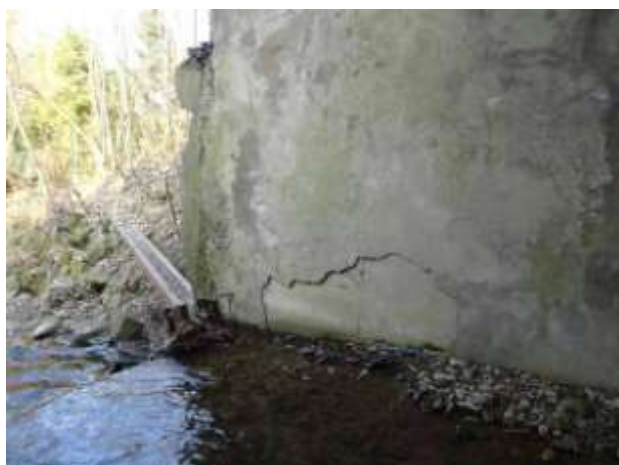
Levé nároží OP2 – opadaná omítka, zvlhlý povrch.

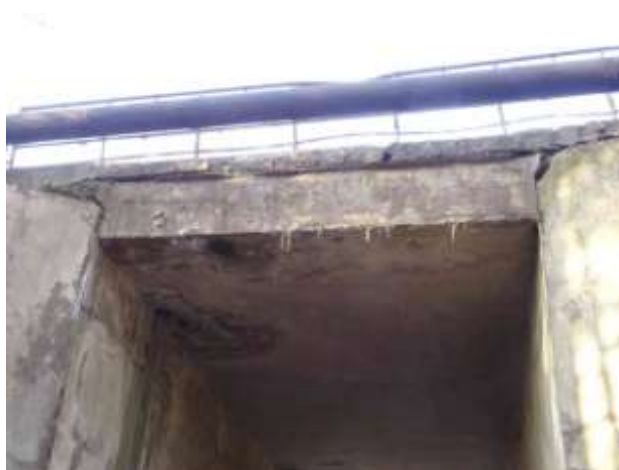
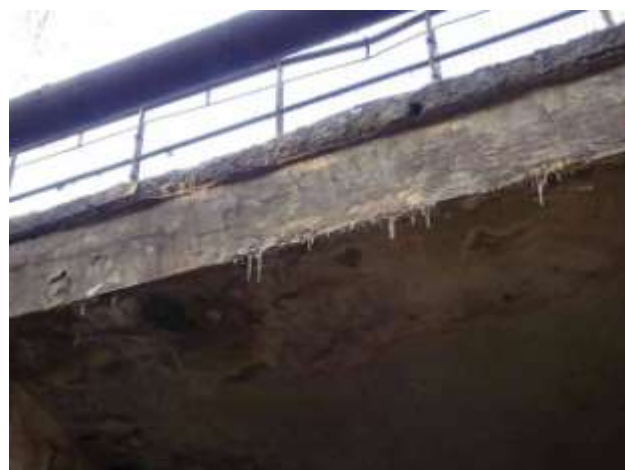
- Na boky NK zatéká pod římsami. Omítka na bocích NK je popraskaná, na pravé hraně NK (na vtoku) jsou krápníky.

Pravá fasáda NK – zatékání a tvorba krápníků.

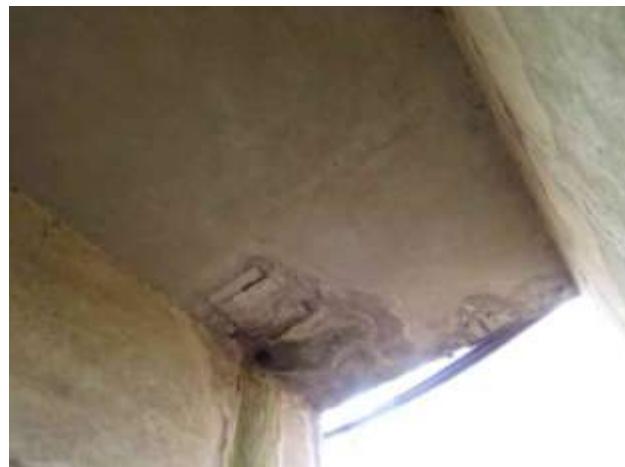
- Nosná konstrukce je bez postřehnutelných geometrických změn - průhybů. Podhled NK je bez trhlin. Omítka na vnitřních plochách podhledu je soudržná s podkladem a neodpadává.
- Na podhled NK zatéká kolem odvodňovačů (ve vozovce nepřiznaných), které nemají svody, kolem okrajů a kolem konců NK. Před opěrou 2 vlevo je odpadá omítka a je odhalená rozdělovací výztuž NK.

Podhled NK vlevo na výtoku. Zatékání z fasády.

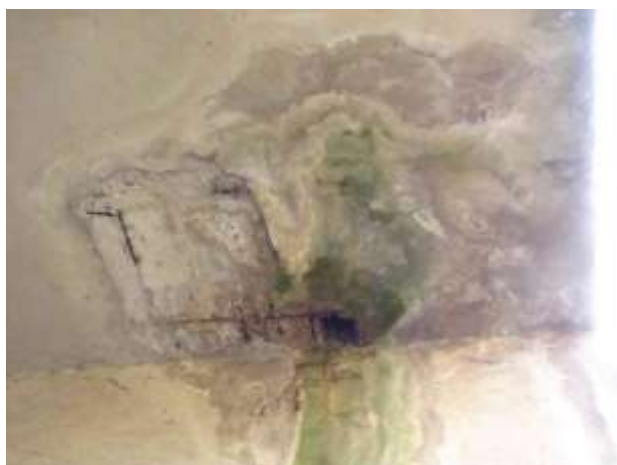
Detail zatékání na podhled NK u levého prostupu odvodňovače před OP1.

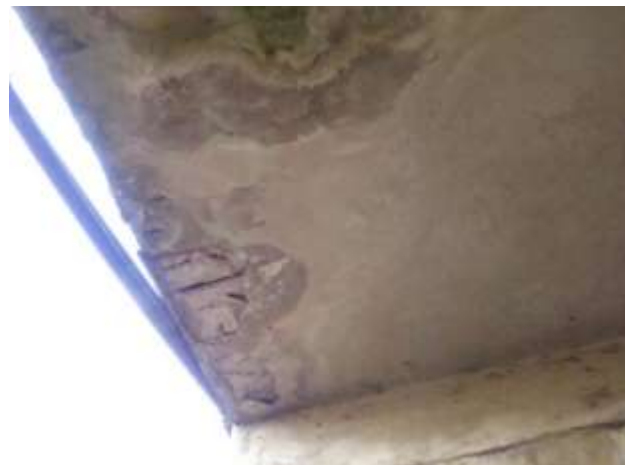
Podhled NK vlevo na výtoku u OP2. Zatékání z fasády, obnažená výztuž.

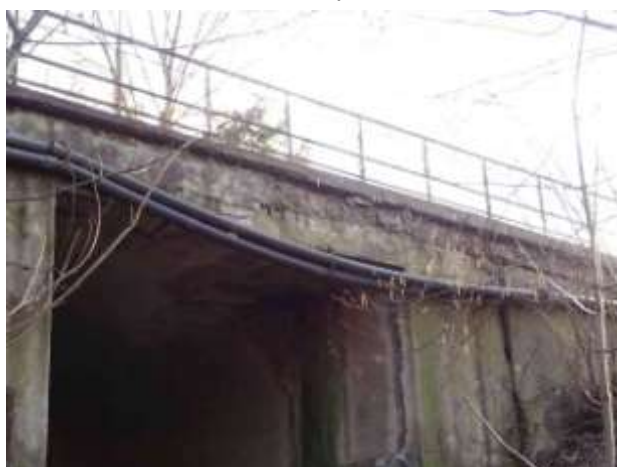
| 4.7 | Cizí zařízení na mostě | <ul style="list-style-type: none"> – plynovod nad křídly vpravo: ochranná lepenka je popraskaná a jsou na ní puchýře – kabelové chráničky vlevo mají na NK utržené uchycení a jsou prověšené v mostním otvoru. |

Levá fasáda – uvolněná a prověšená chránička.

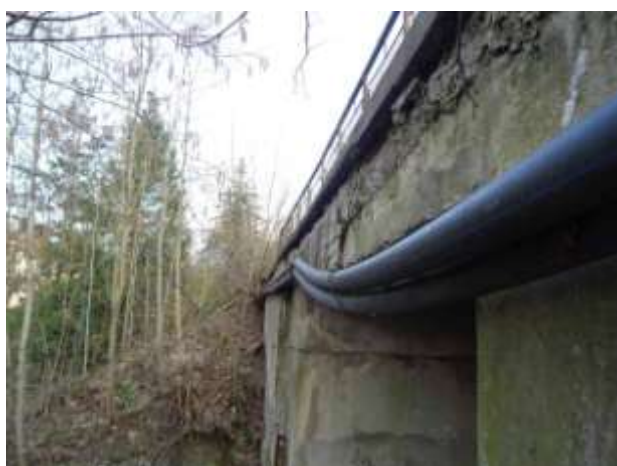
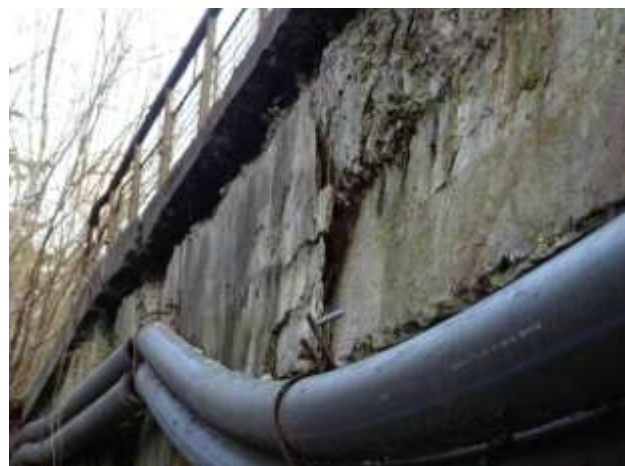
Detail foto vedle – rozpad povrchových vrstev betonu.

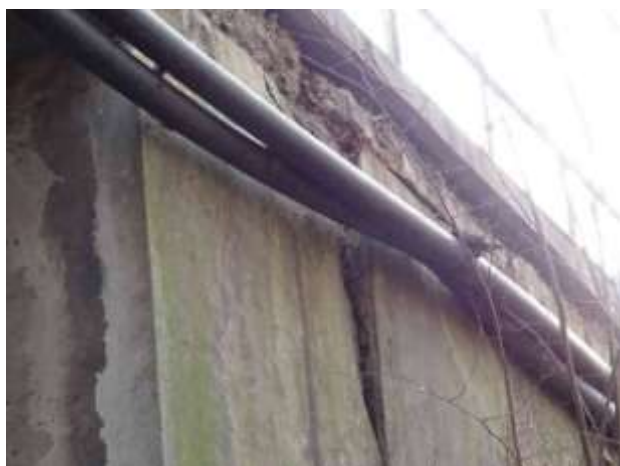
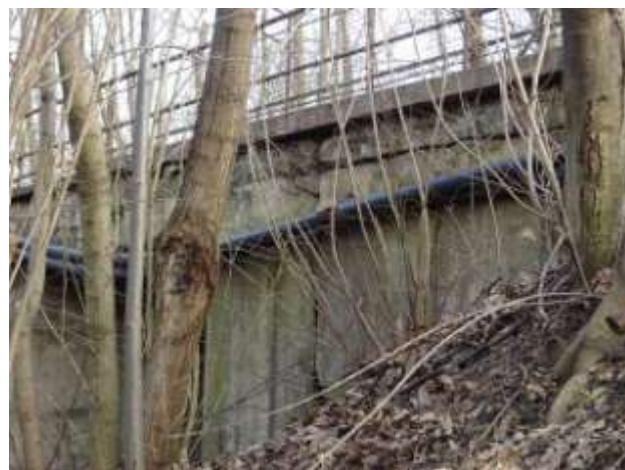
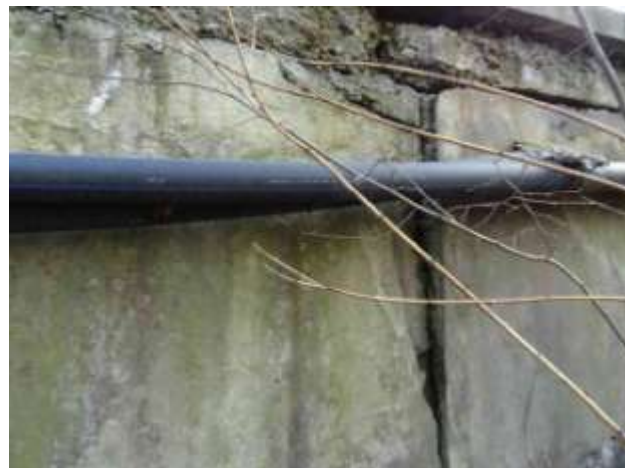
Křídlo K1L

- **Křídlo K1L:** horní část křídla je mírně nakloněná vně mostu o cca 20 mm oproti opěře. Lokálně opadané omítky. Povrch mokrý od zatékání. Od poslední HP se jeví beze změn.

Naklonění křídla K1L.

- Provést podrobnou diagnostiku spodní stavby zaměřenou na zjištění tlouštěk opěr a křídel, na kvalitu betonu, podrobně diagnostikovat stav křídla K2L a K1L. Podle výsledků diagnostiky rozhodnout o opravě nebo přestavbě levých křídel a následně provést aktualizaci zpracované projektové dokumentace.
- Provést opravu mostu a opevnění koryta v úsecích navazujících na most. Oprava by měla zahrnovat: nový mostní svršek včetně hydroizolace, zajištění křídel, opevnění svahů, reprofilace povrchů spodní stavby, obnova rozplaveného opevnění koryta před křídlem K2L, zajištění svahu vedle křídla K1P.

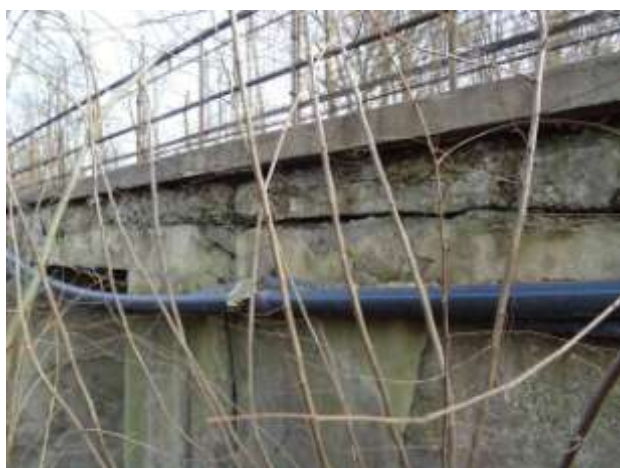
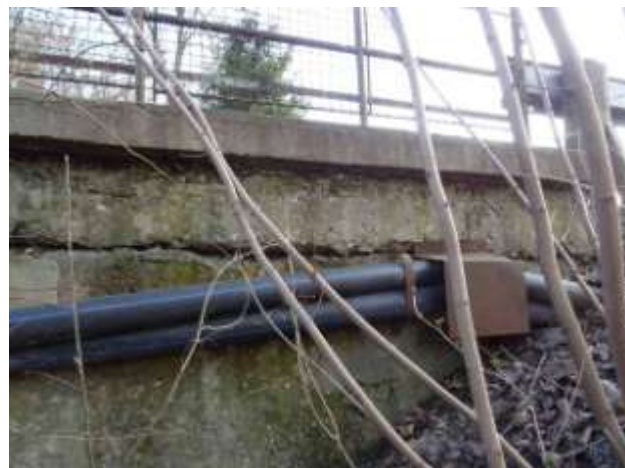
Křídlo K1L – uvolněný beton horní části křídla pod římsou.

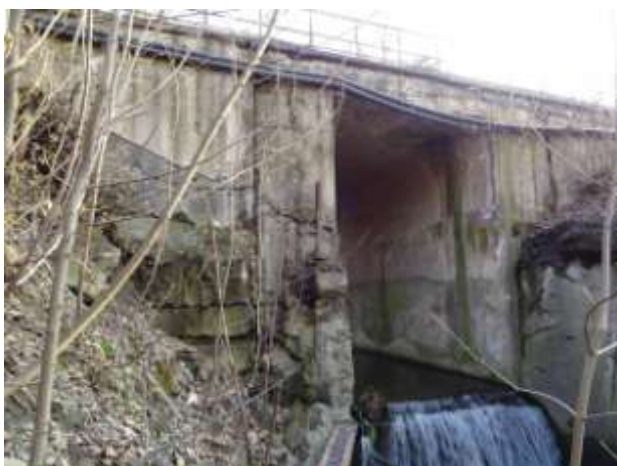
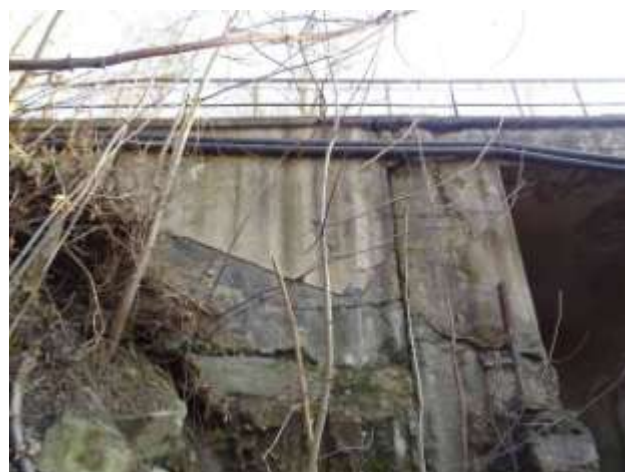
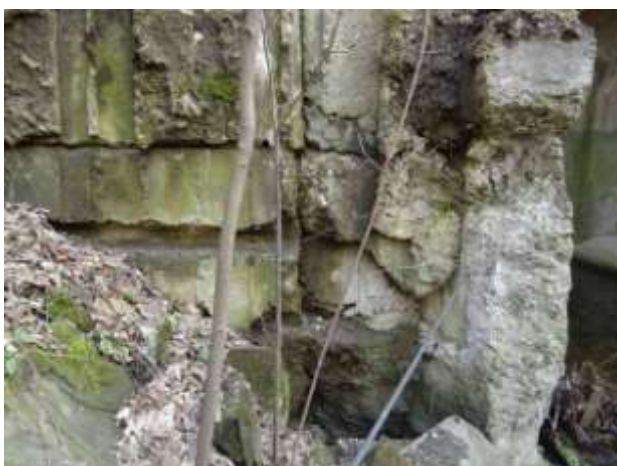
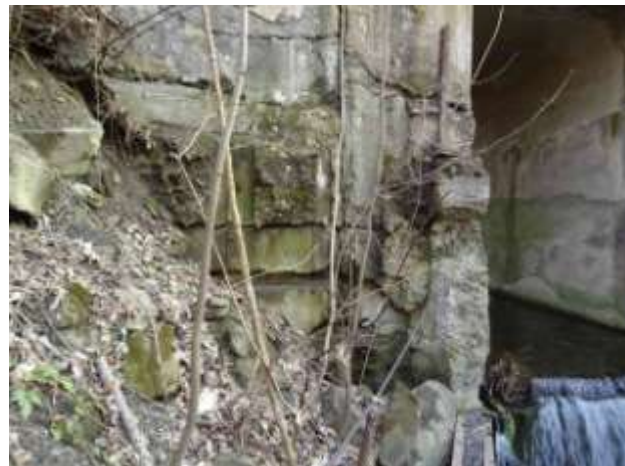
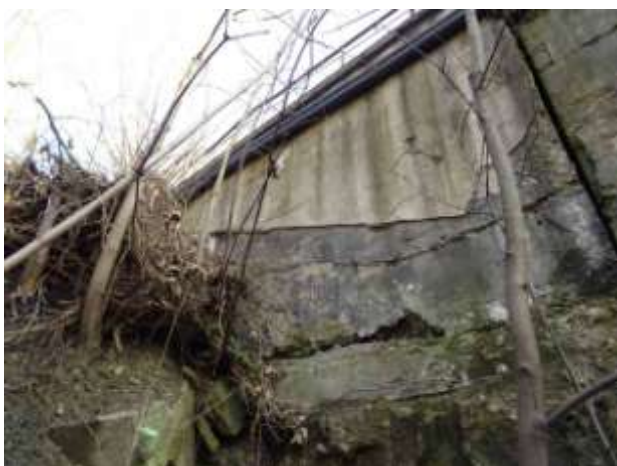
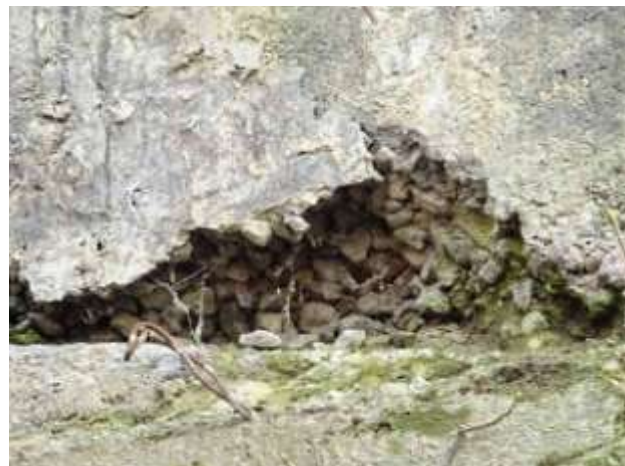
Křídlo K2L

Založení křídel <u>vlevo (na výtoku)</u> je nedostatečné, o čemž svědčí jejich naklání. Zejména založení levého křídla opěry 2 (K2L) nebylo provedeno odborně a z kvalitního materiálu. V tělese křídla je množství pracovních spár betonáže. Beton je nekvalitní a rozpadá se. Levá křídla stávajícího mostu byla zhotovena vedle pravých křídel původního mostu, který měl vozovku cca 4,8 m nade dnem toku. Výška vozovky nového (stávajícího) mostu je nyní 8,5 m. Nová křídla by měla být mnohem masivnější – jejich tloušťka není známa.

- **Křídlo K2L:** křídlo je v horní části nakloněné o cca 130 mm oproti opěře. Naklání začíná v úrovni mostovky původního mostu, kde se nachází pracovní spára. V křídle je množství dalších pracovních spár. Betonáž křídla byla provedena velmi neodborně. Naklání křídla bylo patrné již v r. 2008, kdy nejevilo náznaky, že se jedná o „živý“ proces. Porovnávací trny (osazené po HP2018) vykazují, po shlednutí od křídla K1L, že křídlo K2L je v klidu a od instalace měřidel nedošlo k dalším pohybům nebo náklonu.
Po podemletí a sesuvu opevnění před křídlem byla obnažena spodní část křídla, která nebyla dříve přístupná a která rovněž nebyla provedena kvalitně. Křídlo je v této spodní části posunuto vně mostu. Posun křídla byl v r.2010 změřen 25-30 mm. Vzhledem k rozpadajícím se hranám betonů je nyní nemožné změřit současné vysunutí křídla. V tomto prostoru vytéká z rubu křídla voda, která pravděpodobně zatekla spárou mezi chodníkem a římsou.

Celkový pohled na křídlo K2L.

Střední část křídla K2L.
Zcela neodborně provedená střední a dolní část křídla.

Pracovní spáry betonáže pod horní částí křídla K2L.

Detail foto vedle – šterkové hnízdo v betonu.

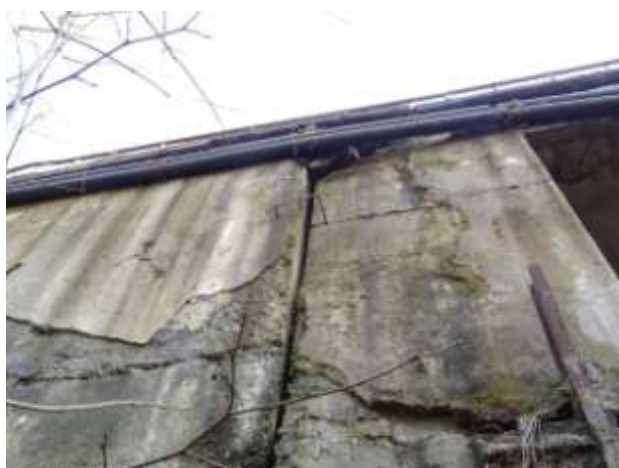
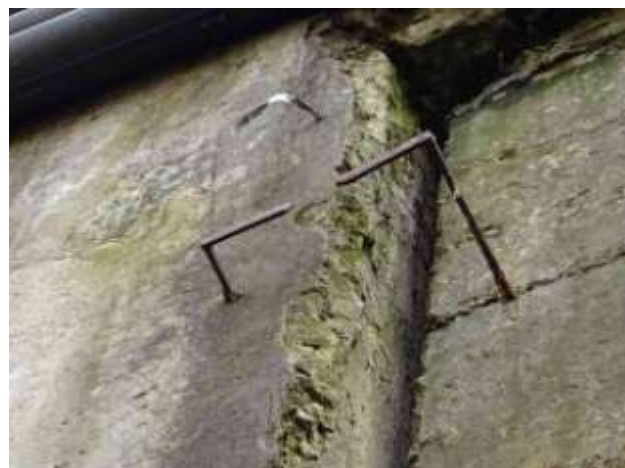
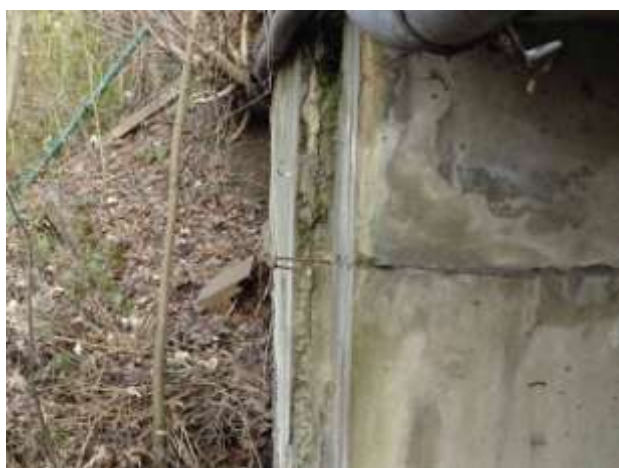
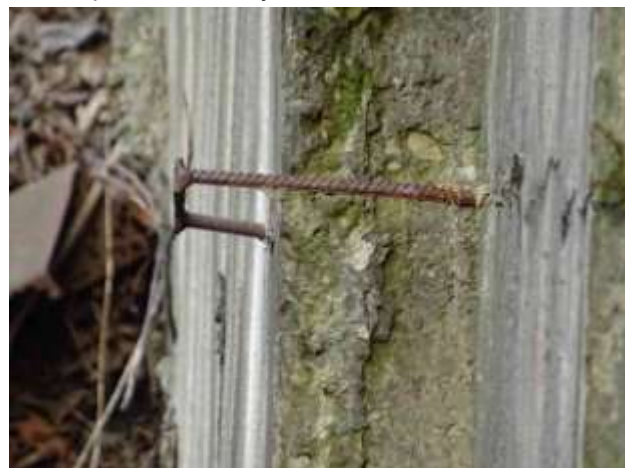
Křídlo K2L

měřicí pásek je stále utržený – nebyl obnoven. Prohlídka celého křídla je možná jen v období vegetativního klidu, jinak je křídlo překryté bujnou vegetací. Po poslední HP v r.2018 byly na spáru křídlo-opěra osazeny měřicí trny, pomocí kterých lze vizuálně kontrolovat náklon nebo posun křídla K2L.

Naklonění křídla K2L.

Detail foto vedle.
Od poslední HP bylo osazeno měřící zařízení.

Detail foto vedle.
Od instalace je stav náklonu křídla setrvalý.

- Provádět sledování náklonu křídla K2L podle osazených ocelových trnů – doporučuji 4x ročně a vždy po velké vodě. V případě pohybu křídla provést odpovídající opatření.
- Provádět běžnou údržbu mostu.

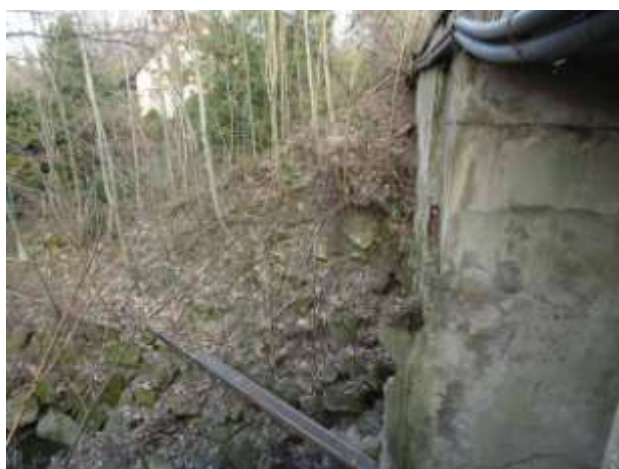
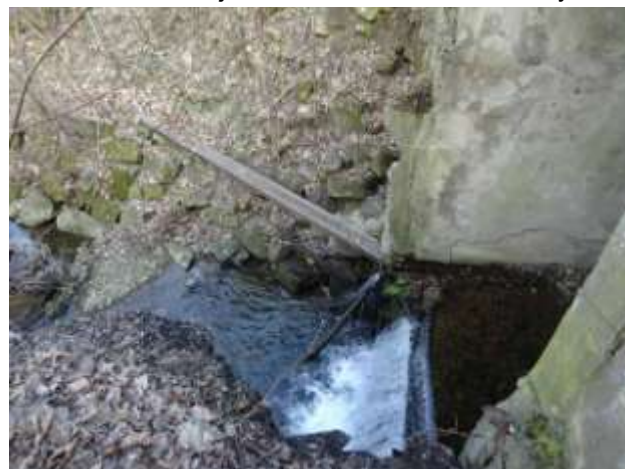
Na výtoku (vlevo) došlo k podemletí opevnění břehu vedle křídla K2L. Kamenná rovnanina se sesunula do koryta. Je odhalený základ křídla K2L.

Naklonění křídla K2L a svah před křídlem.

-
- Provést stavební úpravy, které zamezí zatékání vody do trhliny mezi levý chodník a římsu v prostoru spáry OP2-K2L a omezit tak průsak srážkové vody do spodní části křídla – pokud již nebylo provedeno.
- Provést obnovu opevnění kolem křídla K2L alespoň kamenným záhozem, dokud nebude provedena plánovaná rekonstrukce nebo stavba nového mostu.

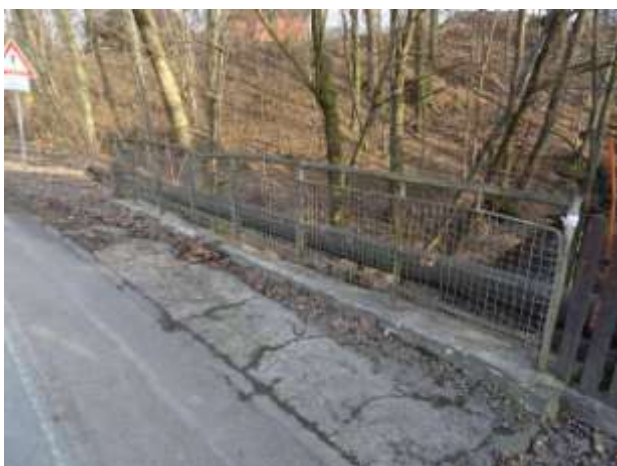
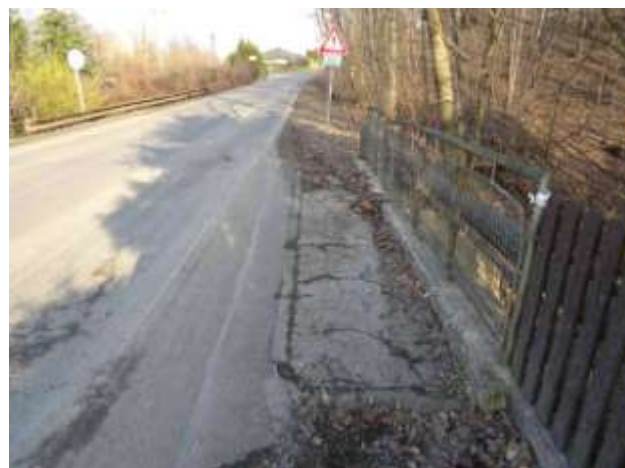
Pravý chodník

3.2	Chodníky	<ul style="list-style-type: none"> - Levý chodník: povrch celého chodníku je nezpevněný a je pokrytý štěrkem. Před opěrou 1 je povrch nezpevněný – rostlý, je zde uchycená vegetace. Za opěrou 2 je chodník prosedlý. Nad opěrou 2 byla mezi chodníkem a římsou trhлина š. 30 – 40 mm, vzniklá nakloněním křídla K2L. Do trhliny zatékala srážková voda z vozovky. Nyní je trhлина zaplněná sesutou zeminou – od poslední prohlídky beze změn. - Pravý chodník: rozpad povrchových vrstev betonu s četnými trhlinami.

Pravý chodník, trhliny v betonu, zdeformované zábradlí.

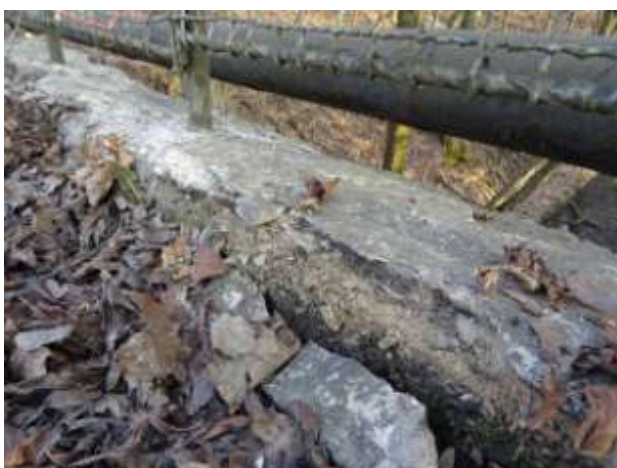
3.3	Římsy, obrubníky, zálivky	<ul style="list-style-type: none"> - Pravá římsa: degradovaný beton, plošný rozpad do hloubky 30 mm. - Levá římsa: na podhledu římsy je vidět degradovaný beton římsy. Odlamuje se spodní hrana římsy. Shora rozpad povrchu betonu římsy do hl. 50 mm. Nad křídlem K1L je římsa nakloněná a vysunutá vně mostu. Nad křídlem K2L je římsa vychýlená, beton je potrháný, vnitřní hrana římsy je rozpadlá v dl. 0,7 m, v dl. 1,5 m je utržená. Vychýlená římsa kopíruje náklon křídla K2L.

Rozpad betonu římsy pravého chodníku.

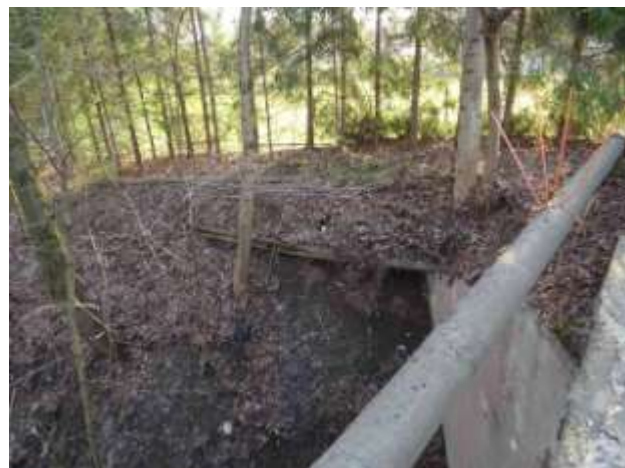
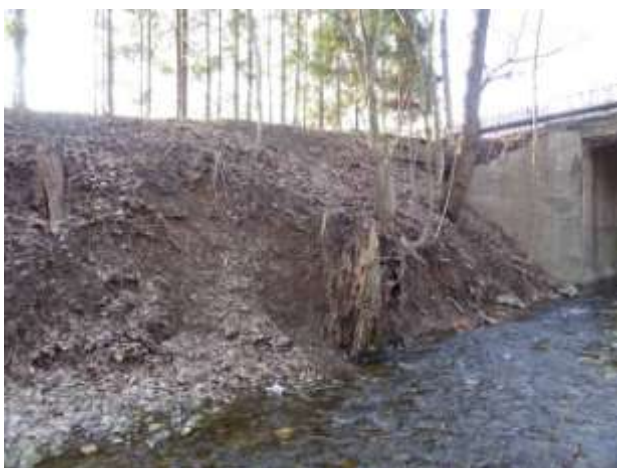
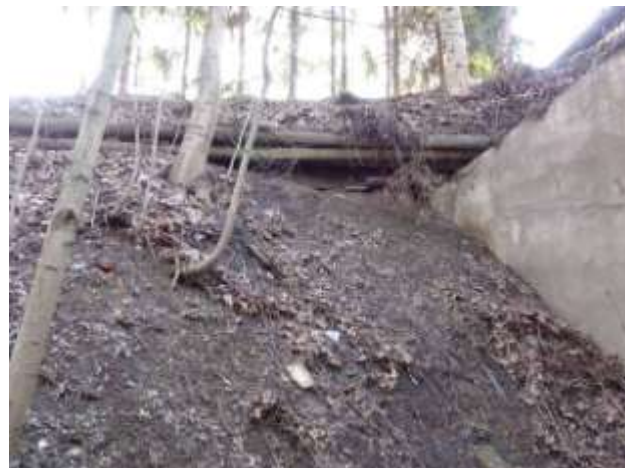
Koryto a břehy na vtoku (vpravo) jsou nezpevněné, svahy erodují. Svah u křídlem K1P se sesouvá, protože je velmi strmý. V horní části zajišťují svah vodorovné klády.

Horní část svahu vedle křídla K1P zajišťují dřevěné kulatiny.

Levý břeh před mostem (u křídla K1P).
Strmý neopevňený svah.

Pohled ze zdola.
Svah je neopevňený a sesouvá se.

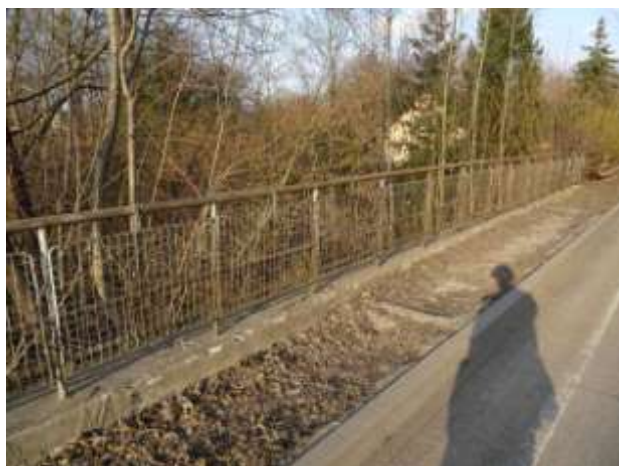
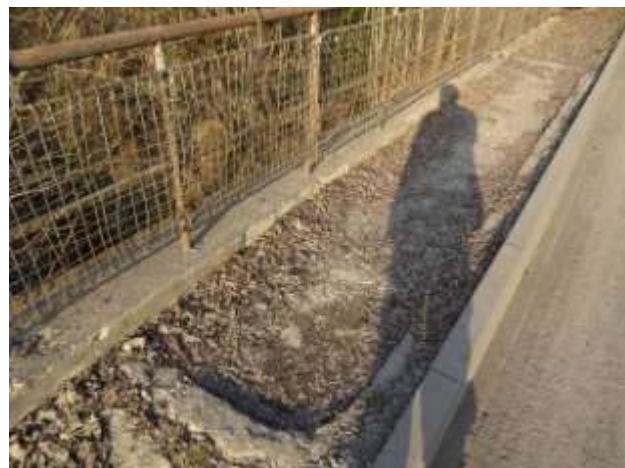
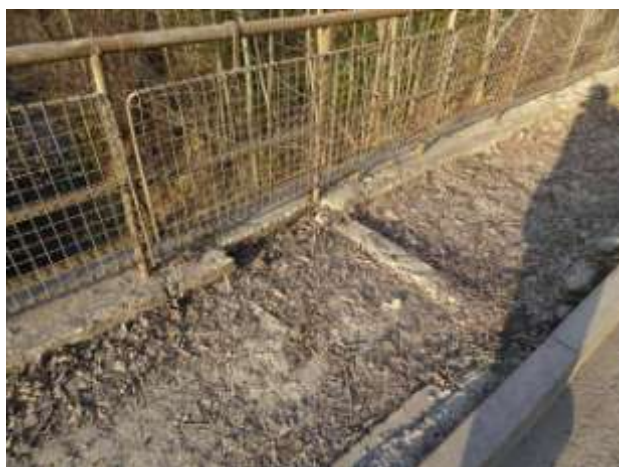
Levý chodník – chybí konstrukce chodníku.

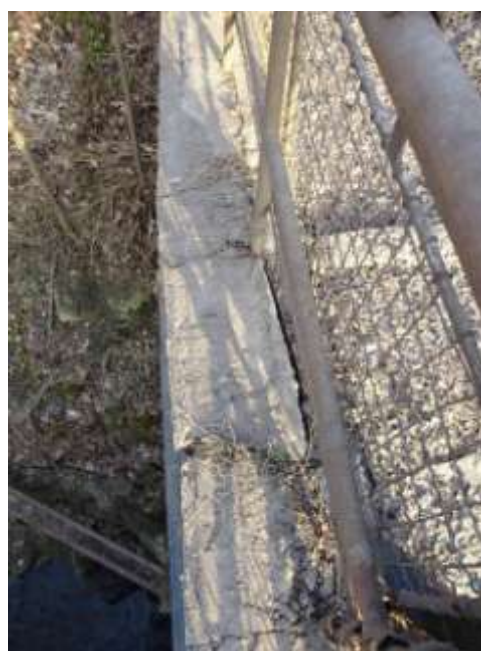
Římsa nad křídlem K2L – vychýlení římsy.

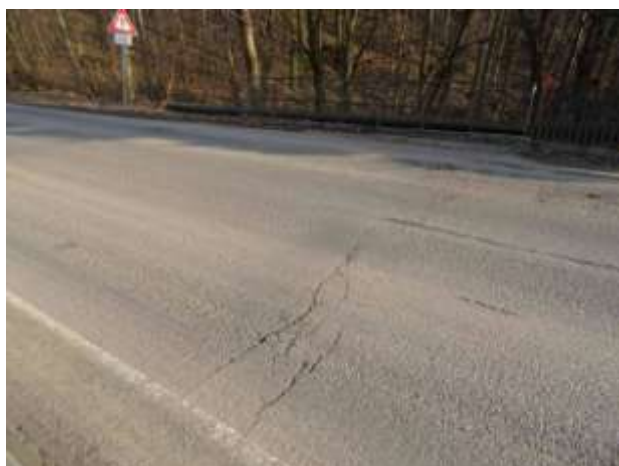
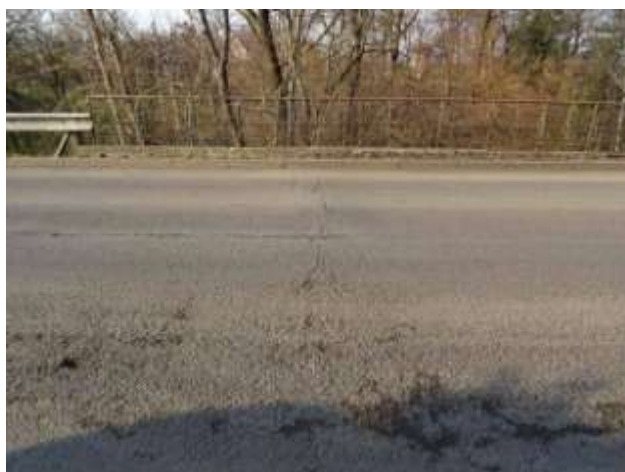
3.1	Vozovka	Nad nosnou konstrukcí je povrch AB hrubší, chybí asfaltové pojivo. Vyjíždějí se koleje, zejména před opěrou 1 vpravo. Nad řídlem K2L je prosedlé předmostí vč. obruby. V prosedlině jsou usazené splavené nečistoty. Vozovka je v tomto místě potrhána. Nad opěrou 1 je příčná trhлина na celou šířku vozovky. Vpravo není AB dotažený až k obrubě, ve vzniklé spáře roste tráva. Před OP1 je v pravém pruhu drobný výtluč 80/100 mm hl. 30 mm.

Příčné trhliny nad OP1.

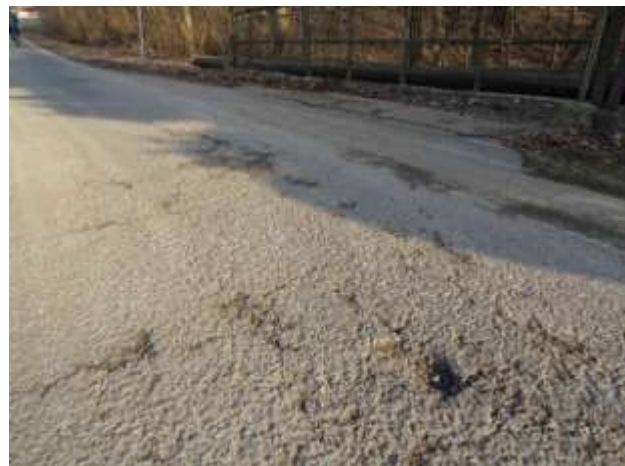
Trhliny a výtluk ve vozovce před OP1.

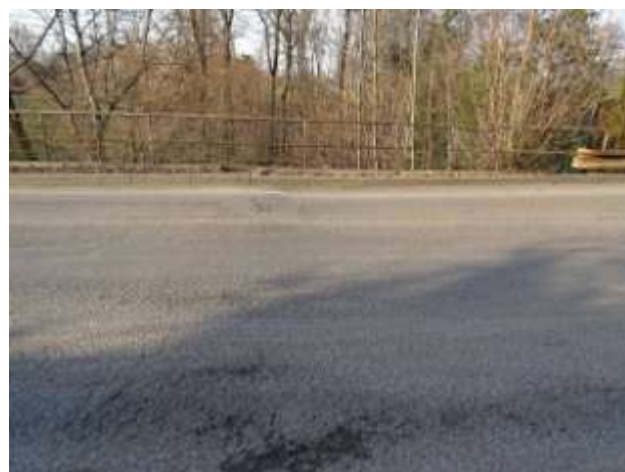
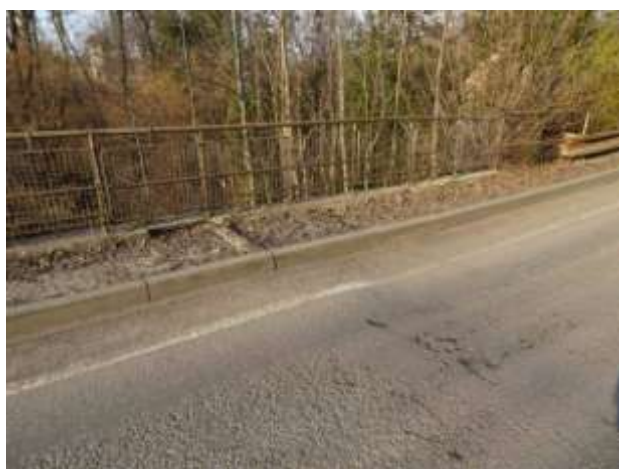
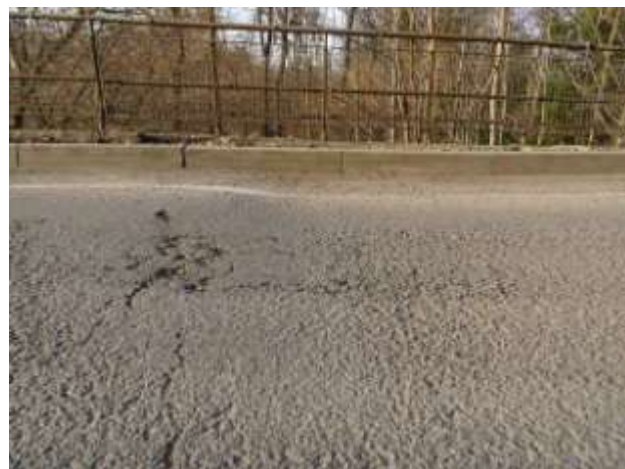
Stále nebyla provedena diagnostika spodní stavby a není tak znám stavební stav zejména křídla K2L. Náklon křídla K2L způsobil pokles vozovky a obruby za OP2. Pokud není možné snížit zatížitelnost na mostě, doporučuji preventivně vymístit dopravu dále od levé obruby. Šířka vozovky na mostě je 7,20 m. Zúžením dopravního prostoru na $2 \times 3,25$ m dojde k oddálení provozu vozidel alespoň o 0,7 m od obruby, což sníží přetížení křídla K2L od dopravy.

Příčné trhliny nad OP2.
Prosedlé předmostí za OP2.

Prosedlá vozovka a obruba vlevo za OP2.
