BĚŽNÁ PROHLÍDKA

Objekt: Most ev. č. II-03m

Lokalizace: Most na silnici Kanada – Podlesí přes Bystrý potok (u Sedláčka)

Datum provedení prohlídky: 8.2.2022

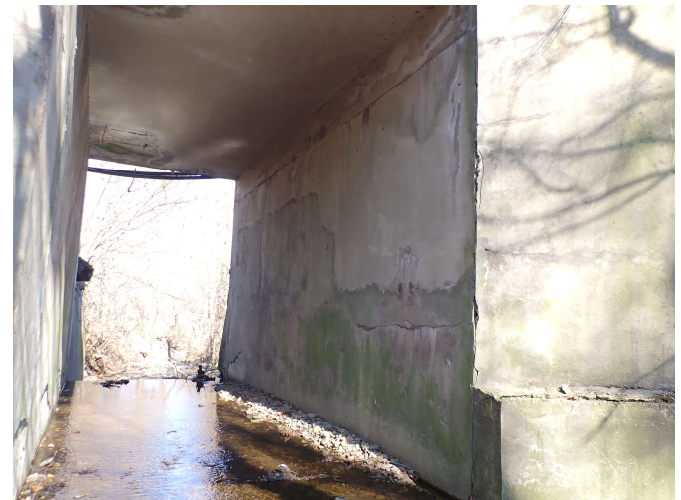
2.2 OP2 Potečená od obou odvodňovačů, zejména od spodu opadané ochranné cementové omítky. Z odvodňovačů je také vyteklá asfaltová zálivka až po základ –vědomé zalepení odvodňovačů. Znatelné průsaky z pracovní spáry cca 2/3 výšky opěry. Povrch opěry je zelený od řas. V horní části je obnaženo několik zkorodovaných třmíneků.

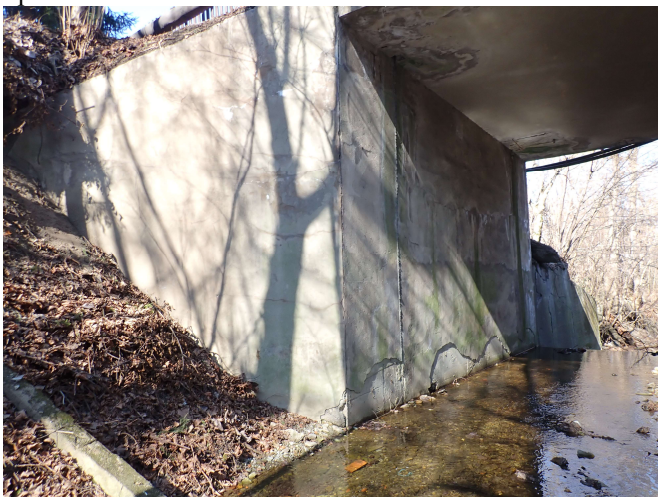
2.1 OP1: Mírně potečená od ložní plochy, znatelné potečení v pracovní spáře cca 2/3 výšky.

2.4 K1L horní část křídla je mírně nakloněná vně mostu o cca 20 mm oproti opěře. Lokálně opadané omítky. Povrch mokrý od zatékání. Od poslední prohlídky se jeví beze změn.

Op1 a křídlo K1L

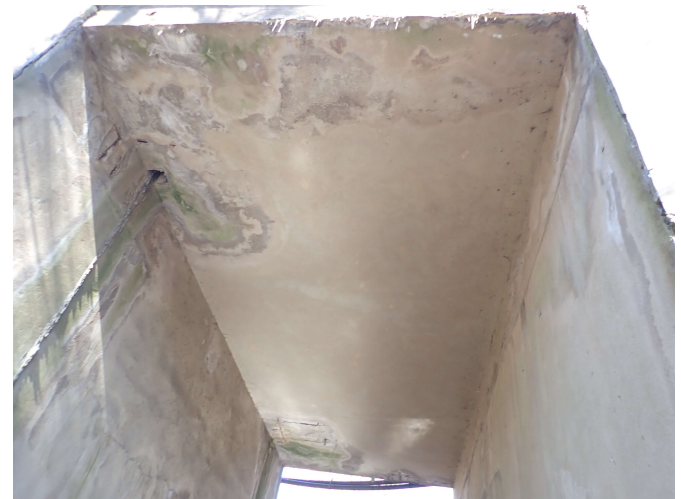
3.1 Na spodní straně jsou znatelné potečení a zelené řasy od odvodňovačů a průsaky. Místy je odhalená zkorodovaná výztuž zejména okolo odvodňovače u výtoku. Čelo NK na výtoku zvětralé opadané na zkorodovanou výztuž. Na nátok u omítky smršťovací trhliny s vápennými výluhy a krápníky.

Podhled NK

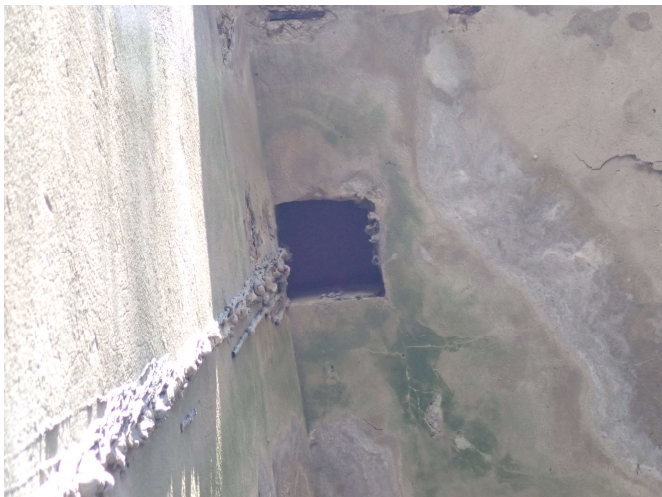
7.1 Skrz odvodňovače zalepeny přebalenou vozovkou zatéká.

Zalíté odvodňovače mostu

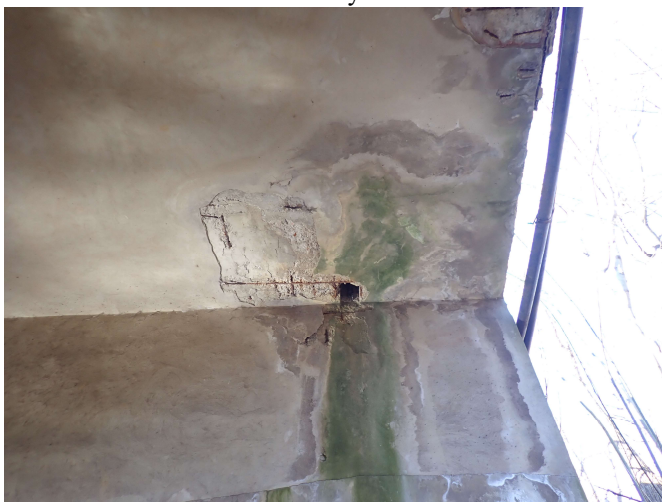
Podhled Nk u odvodňovače na výtoku

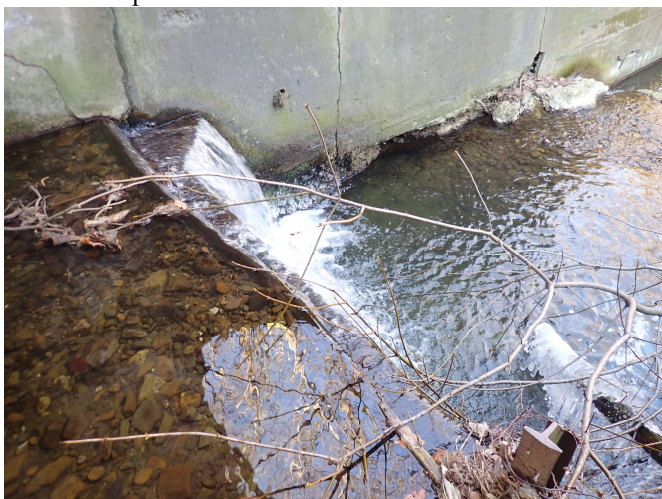
11.2 splav pod výtokem je podemletý, zpevnění břehu pod K1L je s četnými velkými kavernami.

Podemleté opevnění břehu křídla K1L

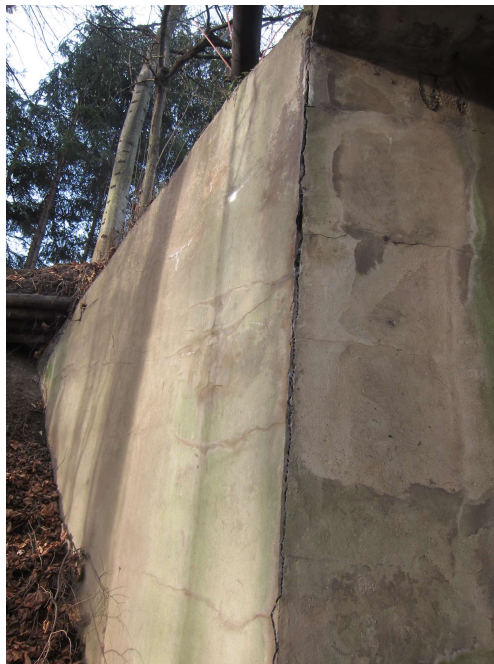
2.3 K1P cementová omítka je poškozená smršťovacími trhlinami, v horní trhlíně jsou bílé výluhy. Terén kolem křídla je odplavený, pata svahu byla v r. 2010 posunuta do vzdál. cca 2,0 m od nároží (nyní je zaneseno).

Trhlina mezi OP1 a K1P

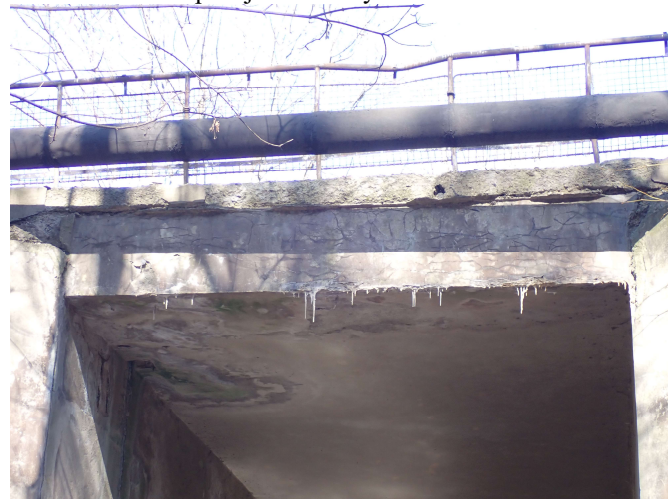
5.2 Římsy se rozpadají.

Čelo nátoky a rozpadající se římsy

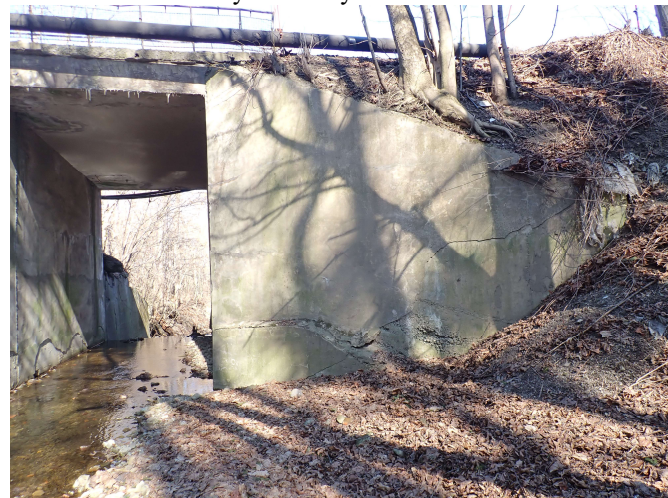
2.5. K2P : ve spodní části je obnažené štěrkové hnízdo v betonu hl. 80 mm. Před křídlem je provedeno ochranné obetonování, před kterým byl v r. 2010 vymleté dno – v současnosti je opět zanesené.

Křídlo K2P s štěrkovými hnízdy a dřevinami

1. Osadit dopravní značení B13 „15t“ od 2019 neprovedeno
2. Provést stavební úpravy, které zamezí zatékání vody do trhliny mezi levý chodník a římsu v prostoru spáry OP2-K2L a omezit tak průsak srážkové vody do spodní části křídla.
3. Provést obnovu opevnění kolem křídla K2L alespoň kamenným záhozem, dokud nebude provedena plánovaná rekonstrukce mostu.
4. Odstranit dřeviny z křídel.
