Monitorování kanalizace a přípojek pro:

M.Ú.Třinec

Třinec

Autobusové stanoviště

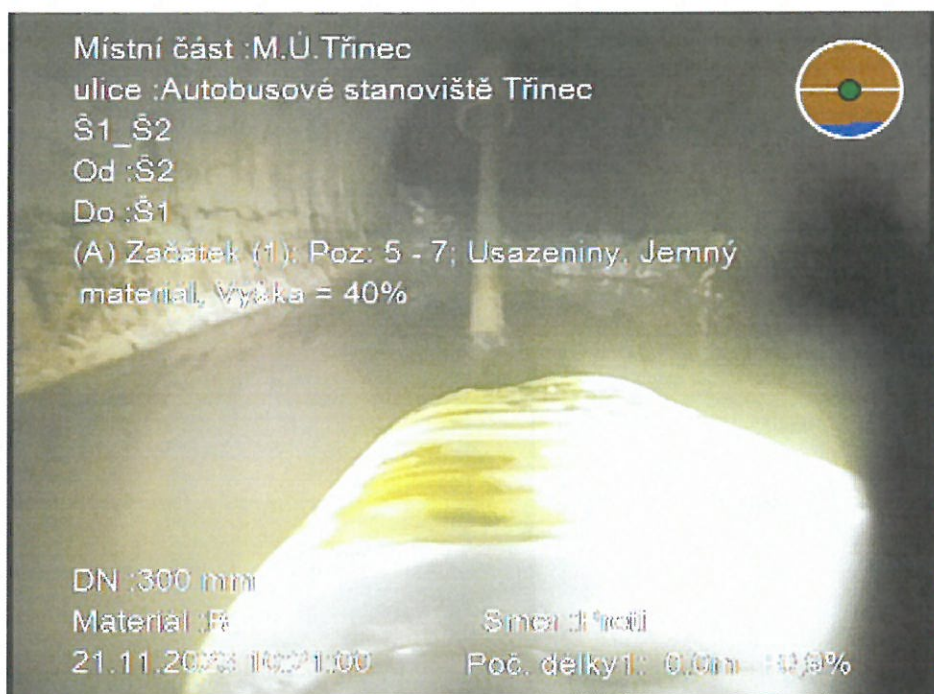
Fotografie 003

Začátek (1): Poz: 5 - 7; Usazeniny, Jemný materiál, Výška = 40%

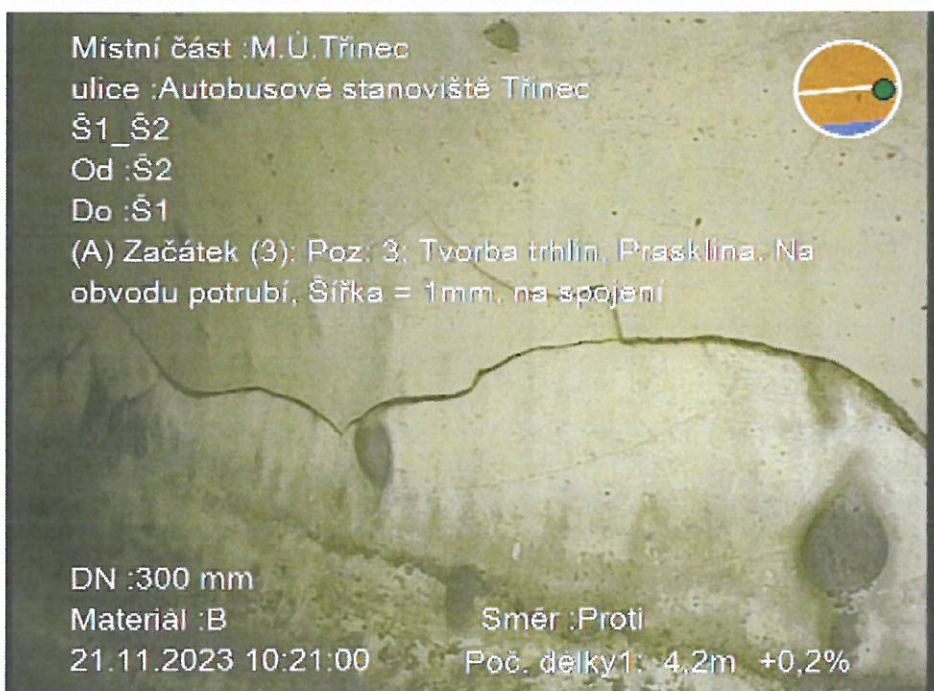
Fotografie 004

Začátek (3): Poz: 3; Tvorba trhlin, Prasklina, Na obvodu potrubí, Šířka = 1mm, na spojení

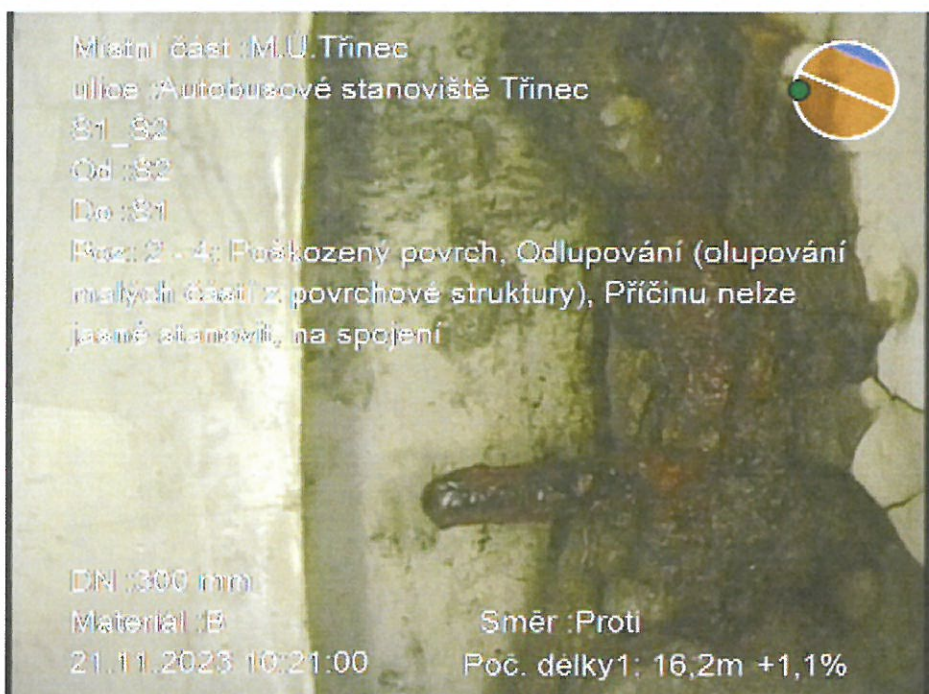
Fotografie	005
Video	00:03:25
Vzdál. proti směru t	16,20 m
Stav	BAF.B.E
Pozice	2 - 4
Datový nosič

Poz: 2 - 4; Poškozený povrch, Odlupování (olupování malých částí z povrchové struktury), Příčinu nelze jasně stanovit, na spojení

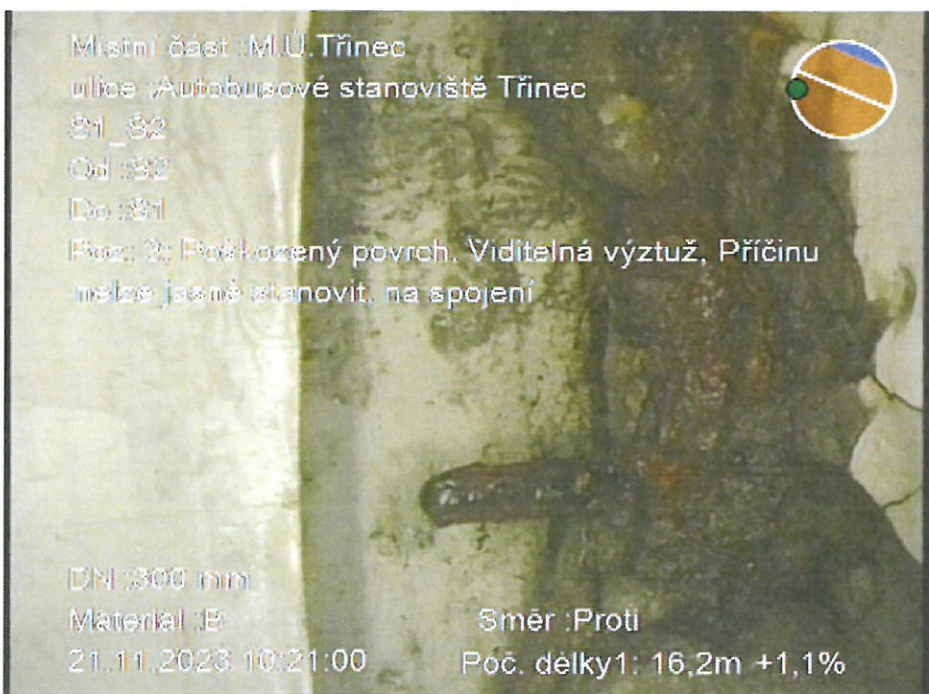
Fotografie	006
Video	00:03:37
Vzdál. proti směru t	16,20 m
Stav	BAF.F.E
Pozice	3
Datový nosič

Poz: 3; Poškozený povrch, Viditelná výztuž, Příčinu nelze jasně stanovit, na spojení

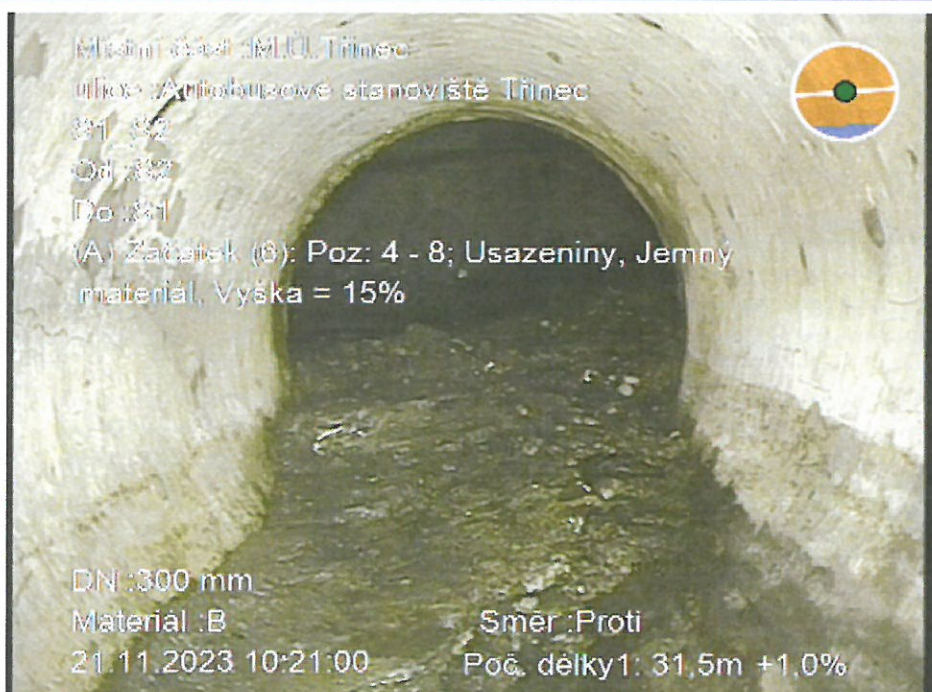
Fotografie 010

Začátek (6): Poz: 4 - 8; Usazeniny, Jemný materiál, Výška = 15%

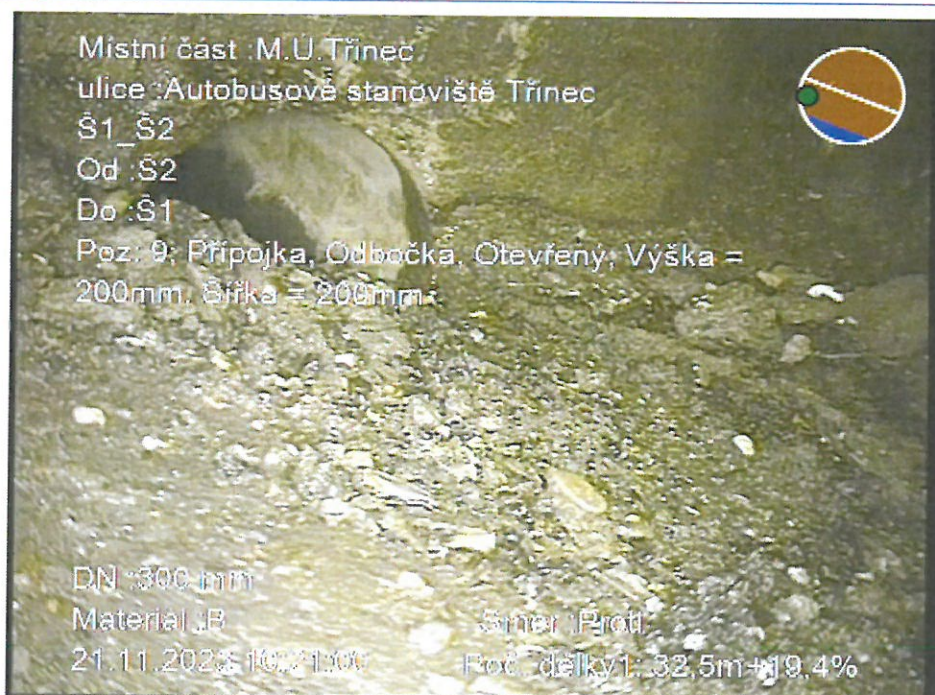
Fotografie 012

Poz: 9; Přípojka, Odbočka,
Otevřený, Výška = 200mm, Šířka =
200mm

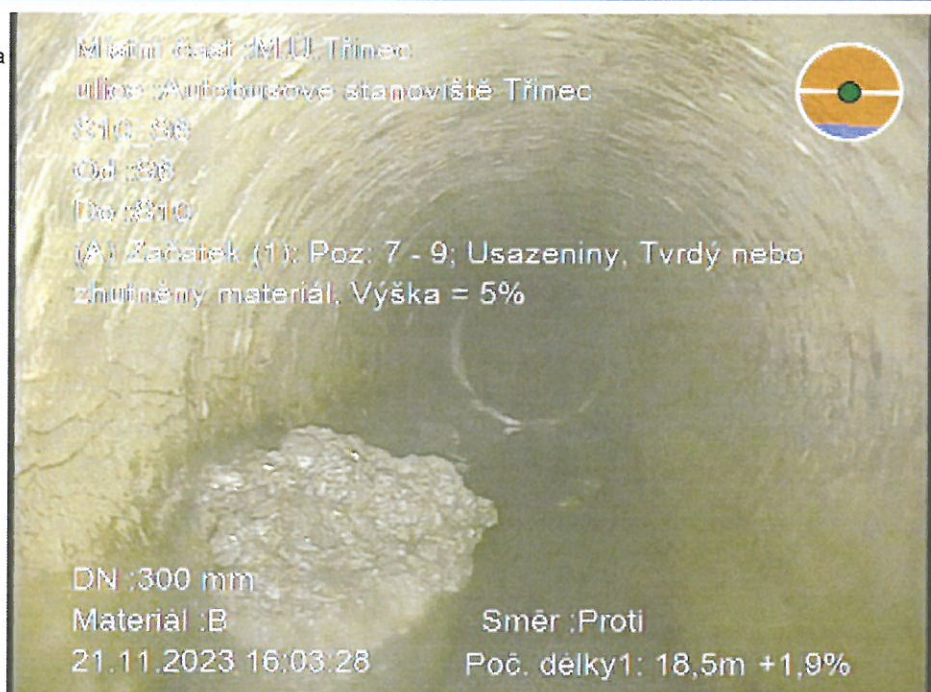
Fotografie 030

Začátek (1): Poz: 7 - 9; Usazeniny, Tvrdý nebo zhuštěný materiál, Výška = 5%

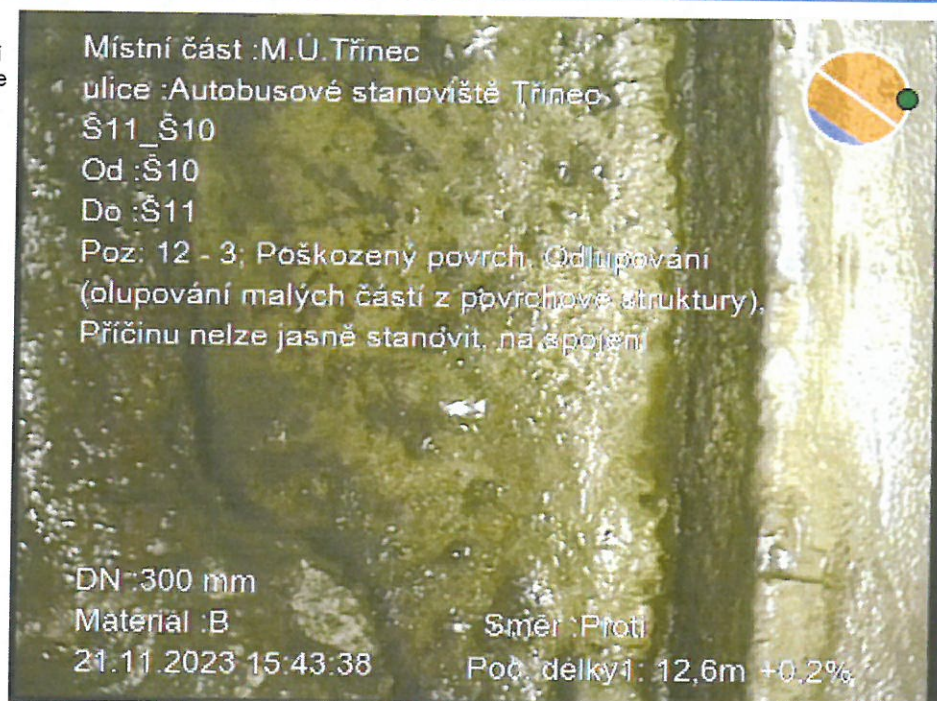
Poz: 12 - 3; Poškozený povrch, Odlupování (olupování malých částí z povrchové struktury), Příčinu nelze jasně stanovit, na spojení

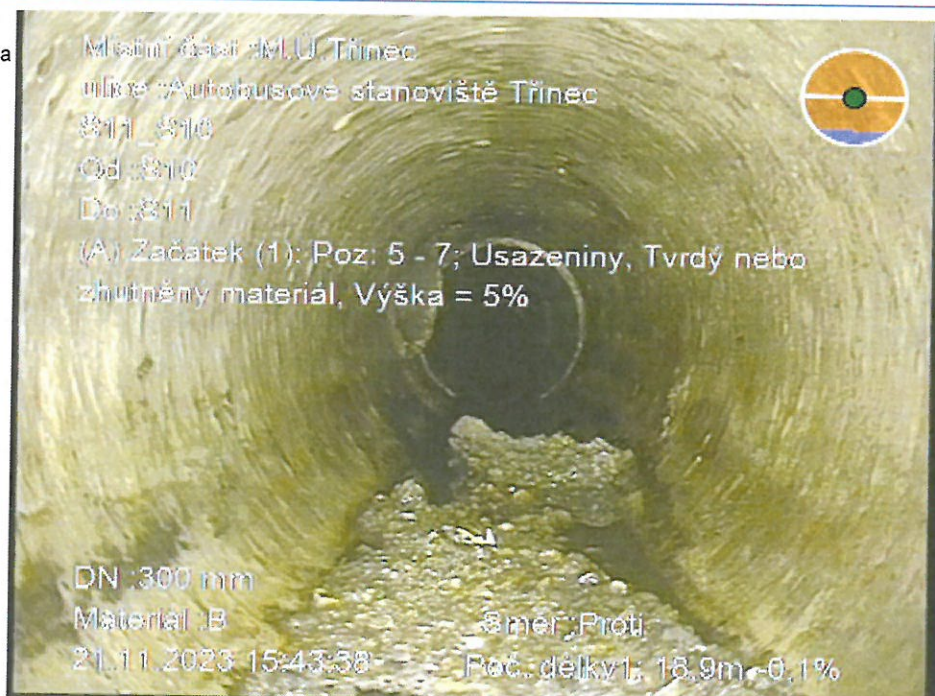
Fotografie 025

Začátek (1): Poz: 5 - 7; Usazeniny, Tvrdý nebo ztuhlý materiál, Výška = 5%

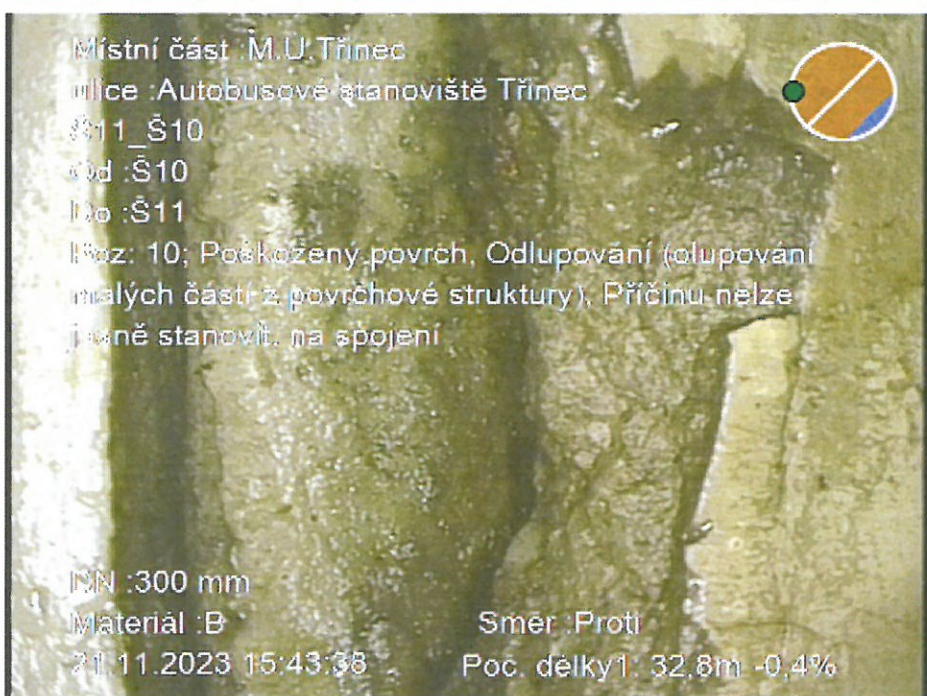
Poz: 10; Poškozený povrch, Odlupování (olupování malých částí z povrchové struktury), Příčinu nelze jasně stanovit, na spojení

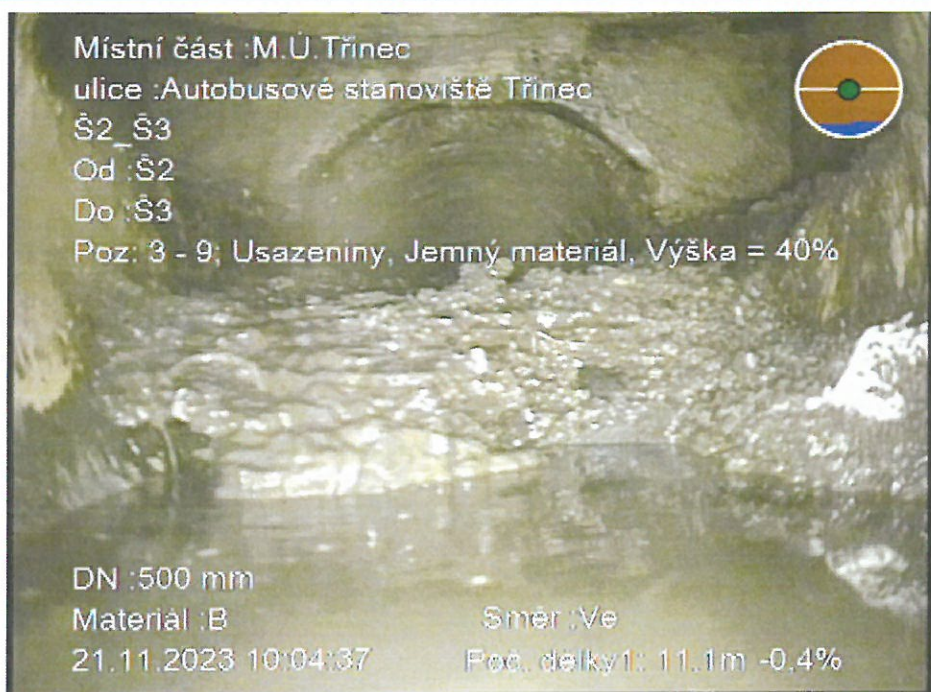
Fotografie 002

Poz: 3 - 9; Usazeniny, Jemný materiál, Výška = 40%

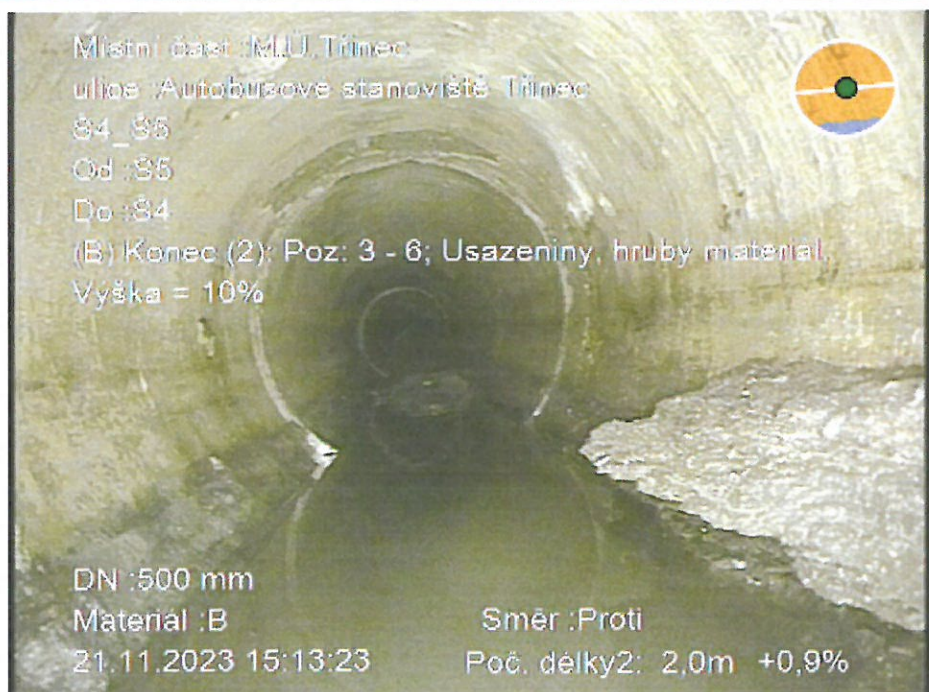
Fotografie 021

Konec (2): Poz: 3 - 6; Usazeniny, hrubý materiál, Výška = 10%

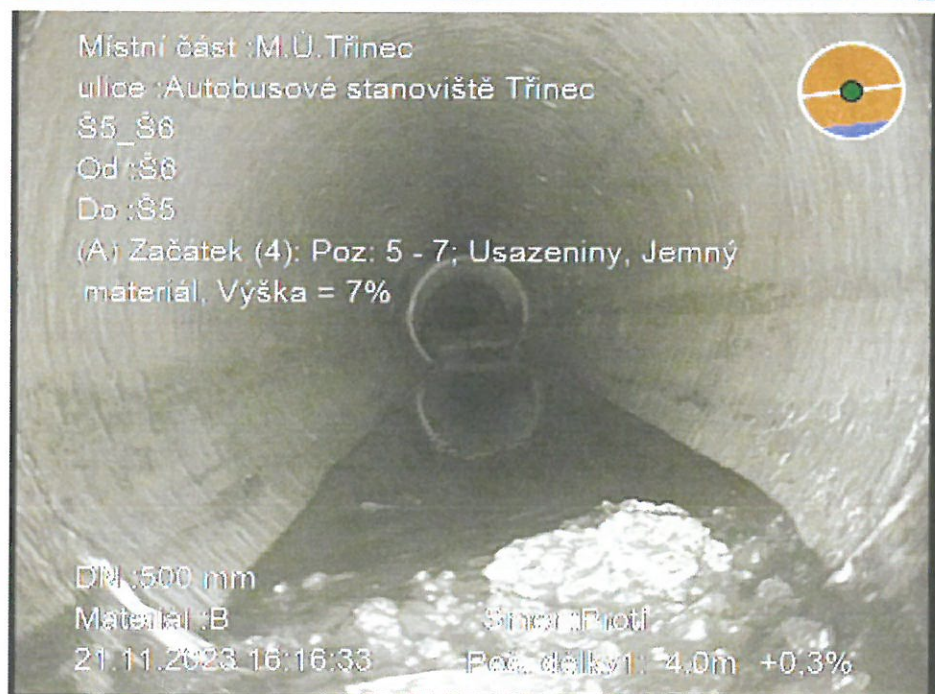
Fotografie 031

Začátek (4): Poz: 5 - 7; Usazeniny, Jemný materiál, Výška = 7%

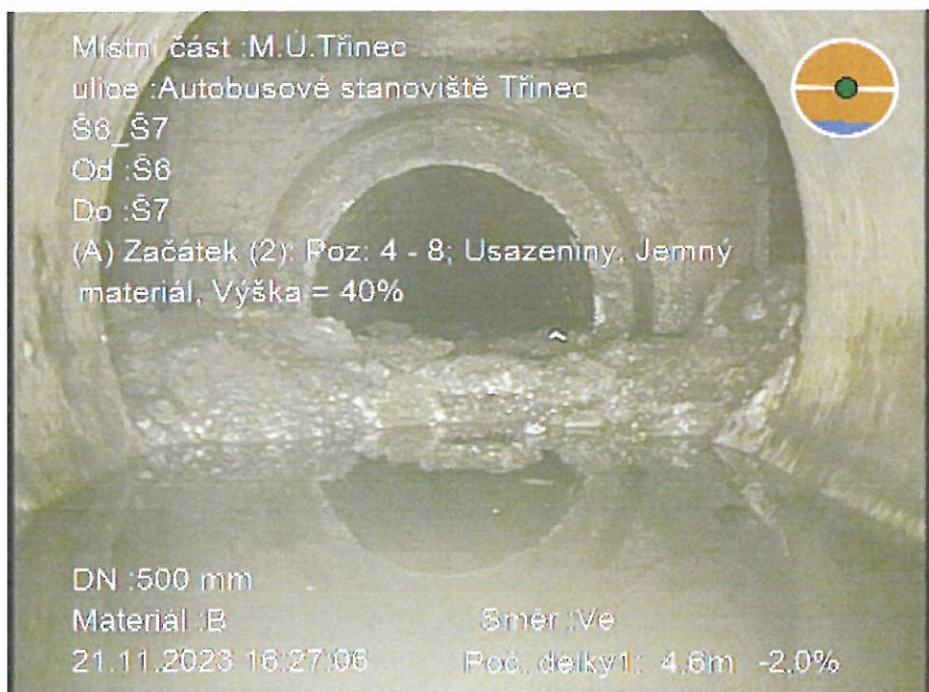
Fotografie 034

Začátek (2): Poz: 4 - 8; Usazeniny,
Jemný materiál, Výška = 40%

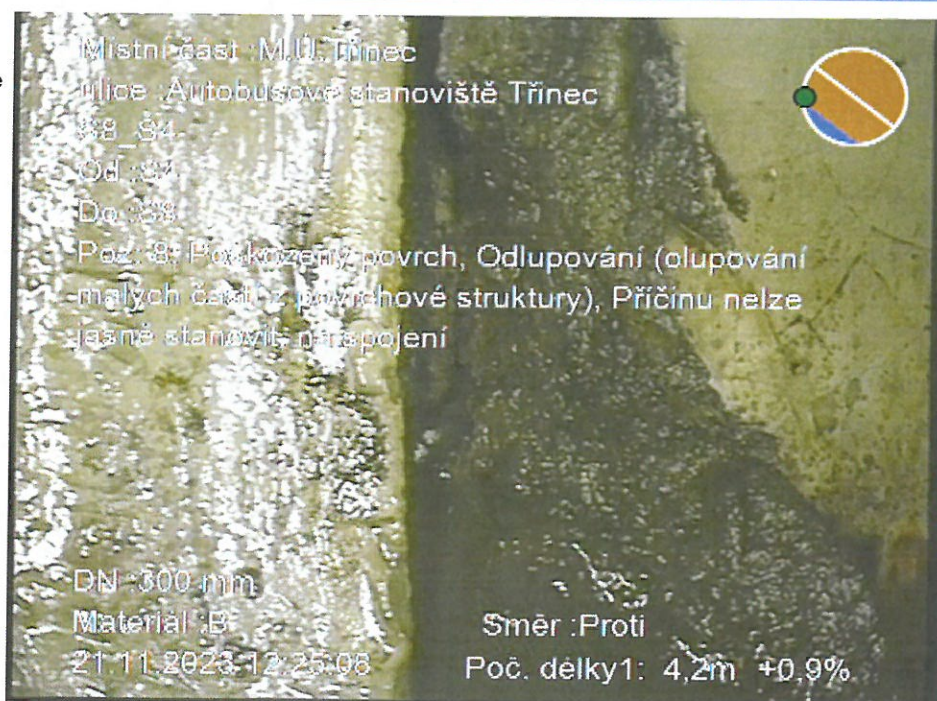
Poz: 8; Poškozený povrch, Odlupování (olupování malých částí z povrchové struktury), Příčinu nelze jasně stanovit, na spojení

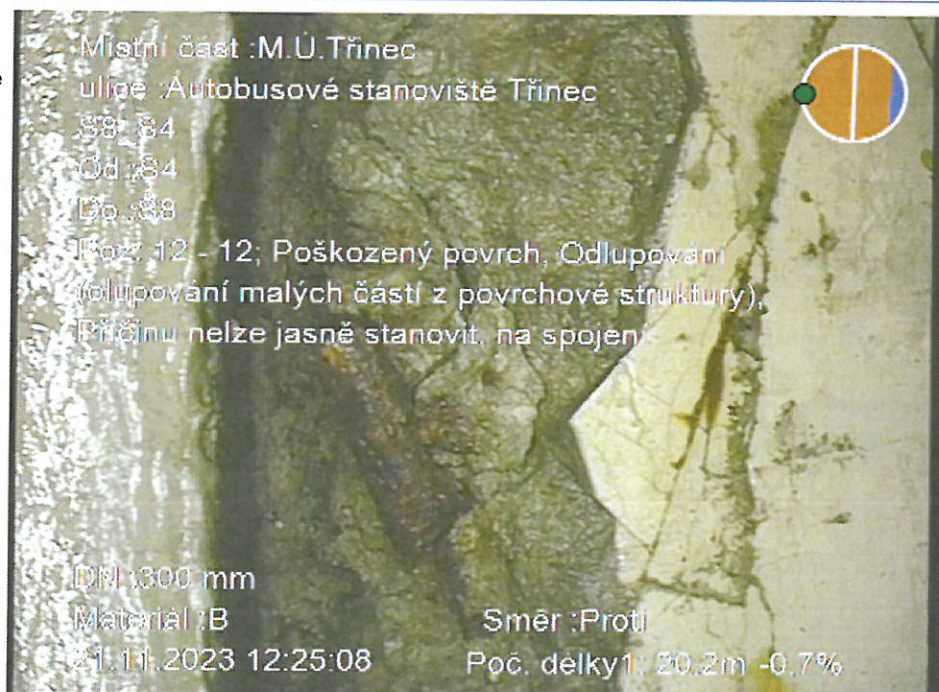
Fotografie 015

Poz: 12 - 12; Poškozený povrch, Odlupování (olupování malých částí z povrchové struktury), Příčinu nelze jasně stanovit, na spojení

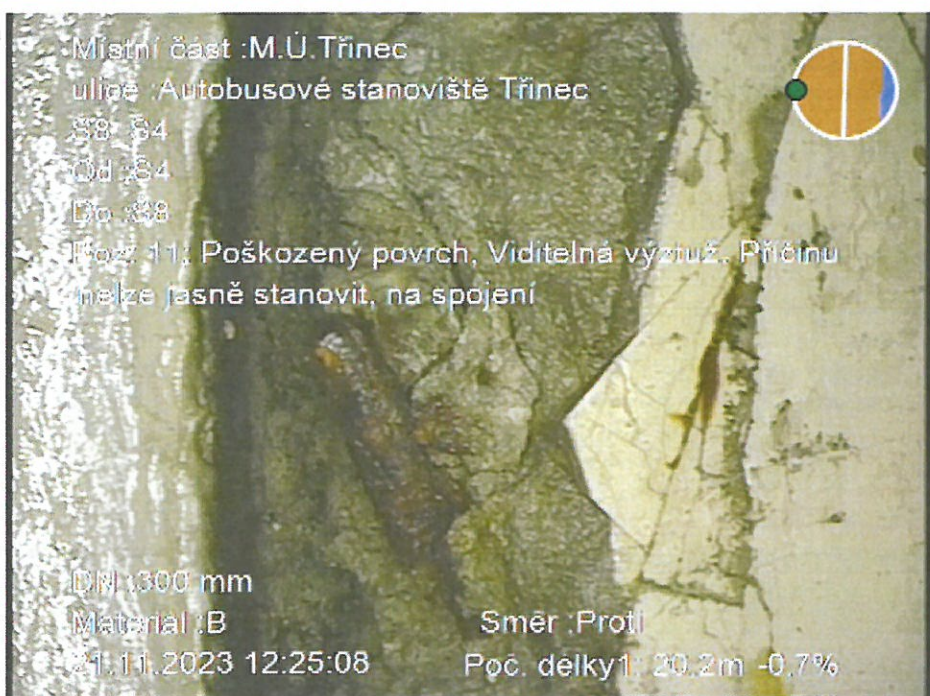
Poz: 11; Poškozený povrch, Viditelná výztuž, Příčinu nelze jasně stanovit, na spojení

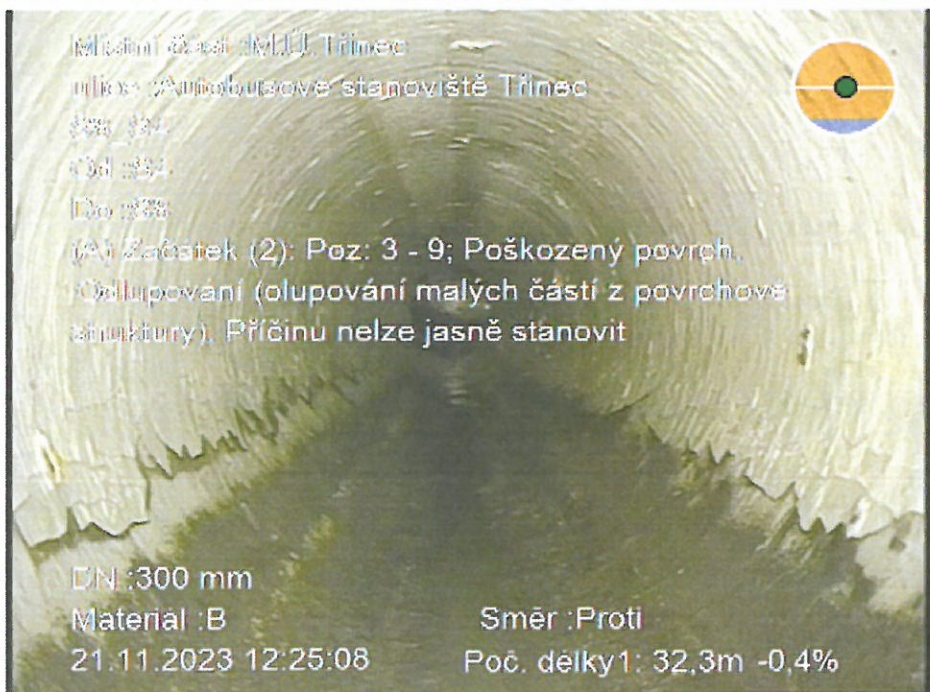
Fotografie	017
Video	00:04:07
Vzdál. proti směru t	32,30 m
Stav	BAF.B.E
Pozice	3 - 9
Datový nosič

Začátek (2): Poz: 3 - 9; Poškozený povrch, Odlupování (olupování malých částí z povrchové struktury), Příčinu nelze jasně stanovit

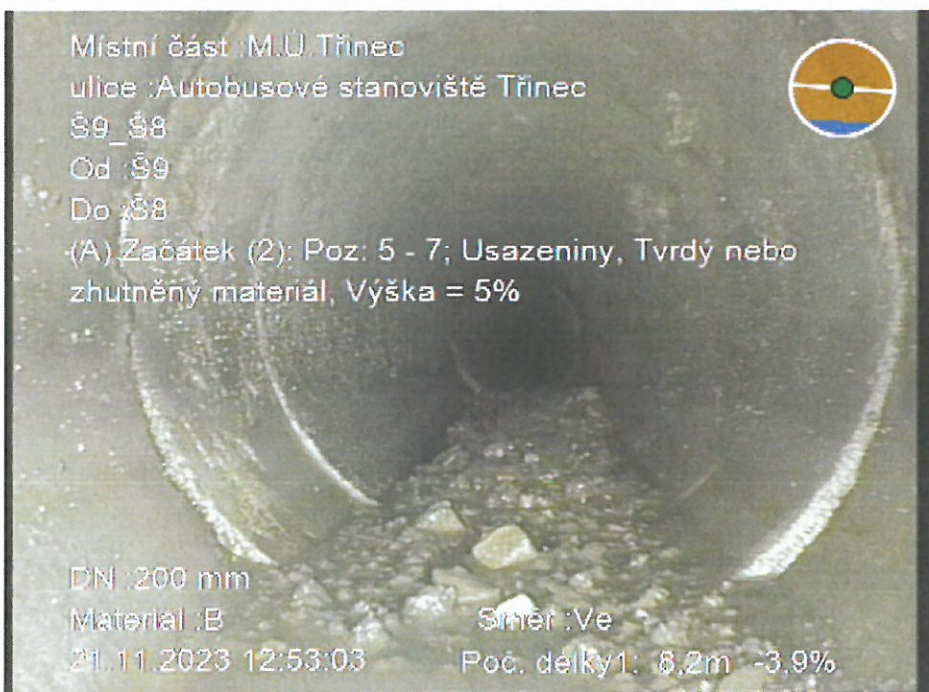
Fotografie 019

Začátek (2): Poz: 5 - 7; Usazeniny, Tvrdý nebo zhuštěný materiál, Výška = 5%
