Odborný posudek

## **Posouzení stávajících skladeb plochých střech ZŠ Koperníkova, koncepční návrh nápravných opatření**

Základní škola  
Koperníkova 696  
739 61 Třinec - Lyžbice

Září 2023

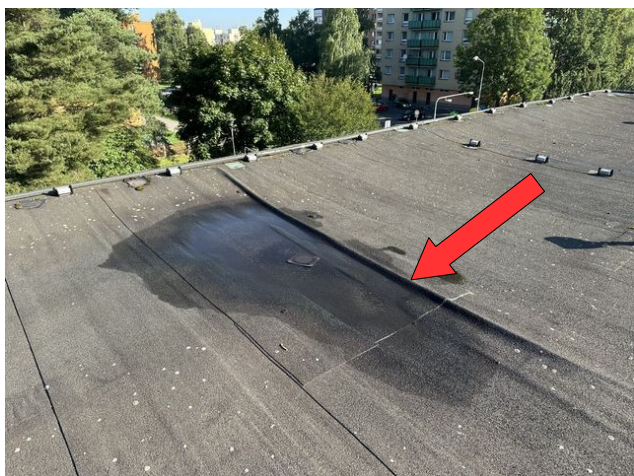
Hlavní hydroizolační vrstva střešního pláště střechy E1 je tvořena povlakovou hydroizolací ze souvrství asfaltových pásů. Horní asfaltový pás je SBS modifikovaný s ochranným břídlíčným posypem. Na střeše dochází ke zvlnění povlakové hydroizolace (viz foto /15/). Lokálně se nachází netěsnosti spojů povlakové hydroizolace (viz foto /16/). Na střeše dochází k tvorbě louží (viz foto /17/). Na povrchu asfaltových pásů dochází k růstu lišejníků (viz foto /18/). V místě cizích těles na povrchu střešního pláště, které brání plynulému odtoku vody, dochází také k růstu mechů (viz foto /19/). Povlaková hydroizolace je po obvodě střechy ukončena na závětrnou lištu. Kruhové prostupující prvky střešním pláštěm nejsou opracovány vytažením hydroizolace (viz foto /20/). Na prostupy VZT a komínů je povlaková hydroizolace vytažena. Není však řádně ukončena (např. přitlačná lišta a krycí plech s podtmelením). Za těmito prostupy nejsou vytvořeny rozháněcí klíny a v těchto místech dochází k zadržování vody. Místa vytažení hydroizolace vykazují netěsnosti, některé z těchto netěsností byly již lokálně opravovány pomocí tmele (viz foto /21/). Spád střešních rovin se pohybuje v rozmezí přibližně 2° - 4° (v místě náběhů u okraje střech až 8°).

foto /15/ Pohled na zvlnění ve vrstvě povlakové hydroizolace

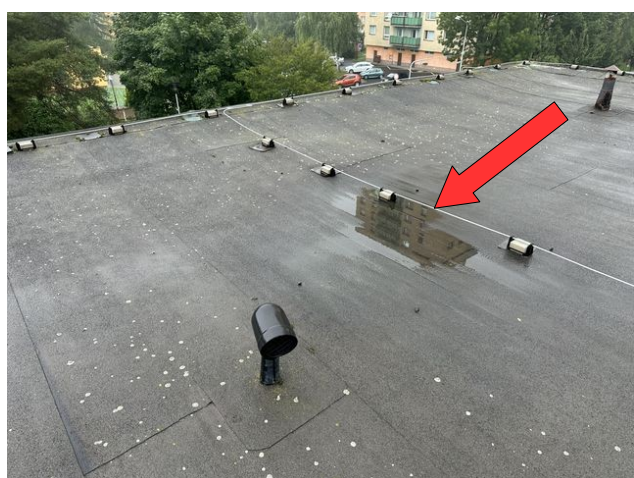
foto /17/ Pohled na louže na povrchu povlakové hydroizolace

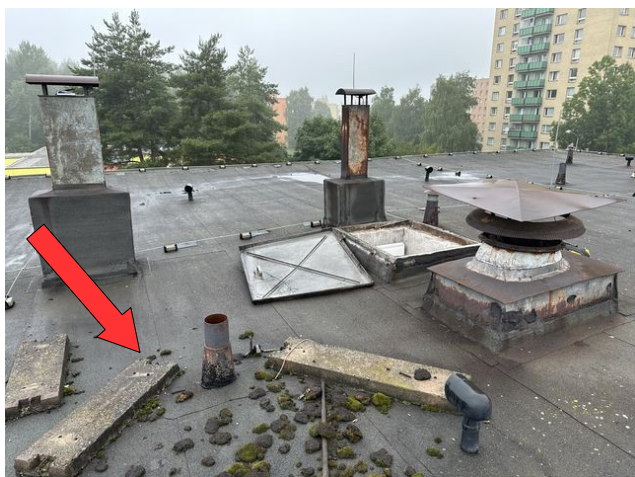
foto /19/ Pohled na růst mechů v oblasti cizích těles na povrchu střešního pláště

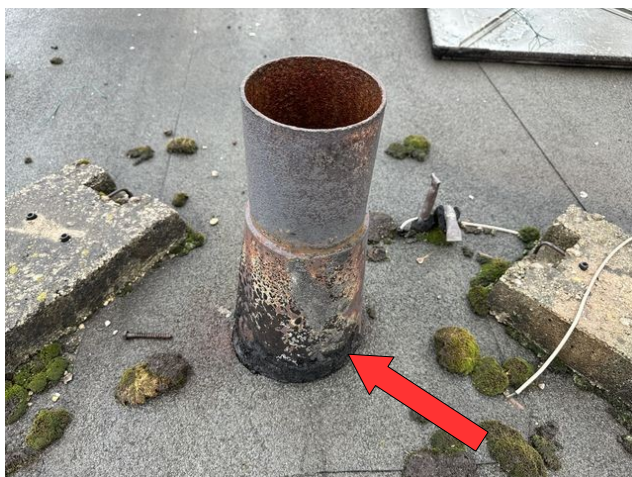
foto /20/ Pohled na absenci opravy průstupu střešním pláštěm povlakovou hydroizolací

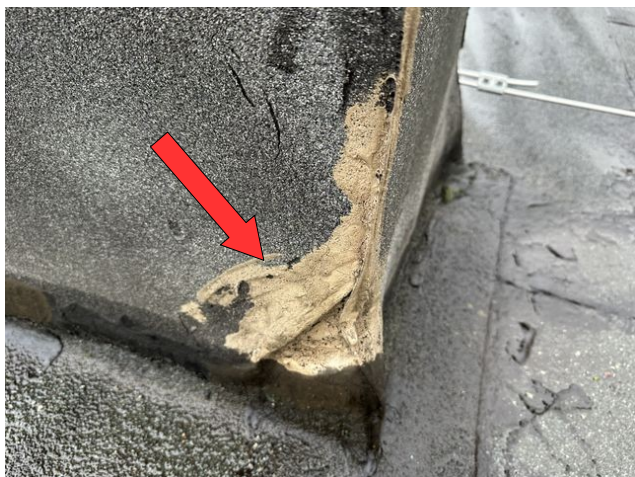
foto /21/ Pohled na lokální opravy povlakové hydroizolace tmelem

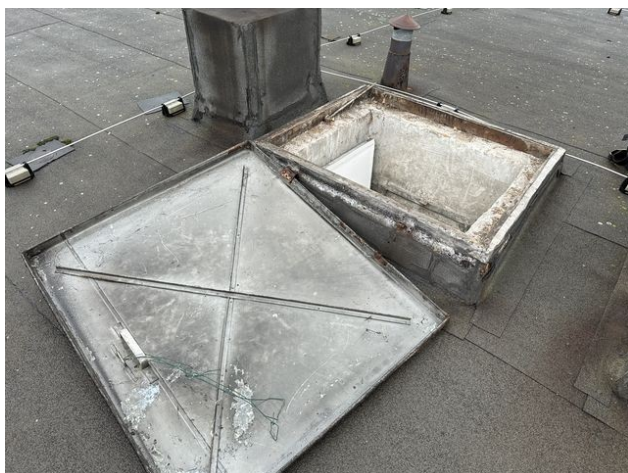
Přístup na střechu E1 je umožněn pomocí střešního výlezu z prostoru chodby budovy. Kování víka střešního výlezu je degradované (viz foto /23/). Střechou prostupují kruhové prostupy. Některé z kruhových prostupů jsou již degradované nebo nejsou kompletní (viz foto /24/ a foto /25/). Na střeše jsou osazeny prostupy, které vedou pouze do skladby střešního pláště, kdy sloužily pravděpodobně v minulosti pro odvod vlhkosti ze skladby střešního pláště. Na střeše E1 není realizovaný systém ochrany proti pádu osob pohybujících se na střeše.

foto /23/ Pohled na víko střešního výlezu, upadnutí jedné strany kování víka

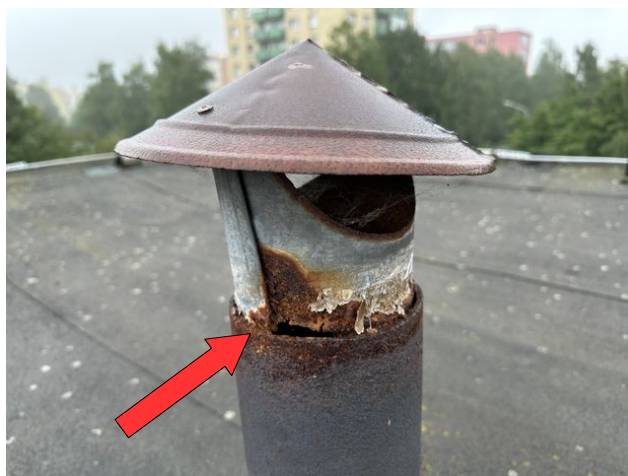
foto /24/ Pohled na degradaci jednoho z prostupů střešním pláštěm

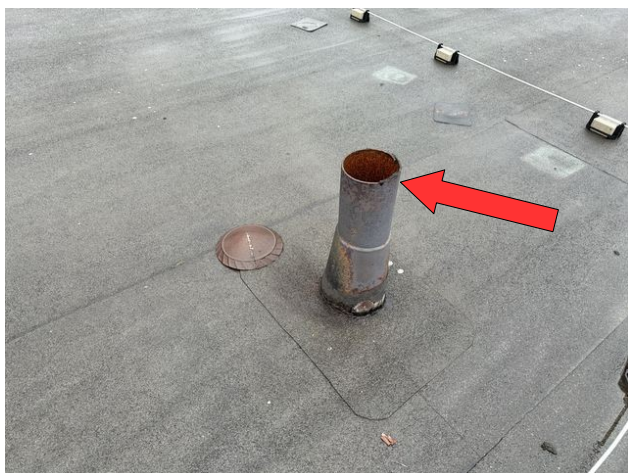
foto /25/ Pohled na absenci dešťové krytky prostupu

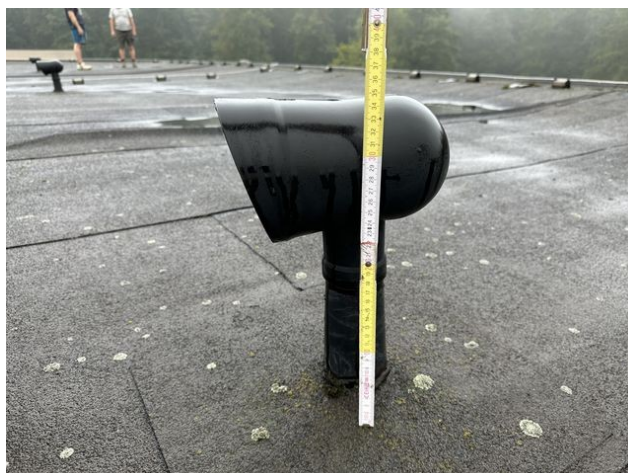
foto /26/ Pohled na komínek vedoucí pouze do skladby střešního pláště

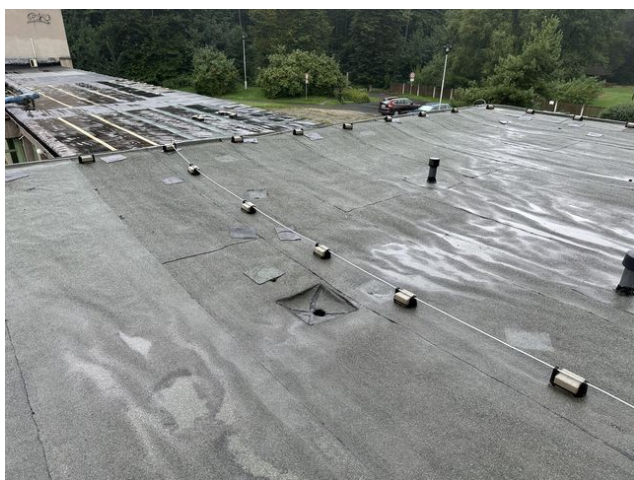
foto /33/ Pohled na zvlnění povlakové hydroizolace

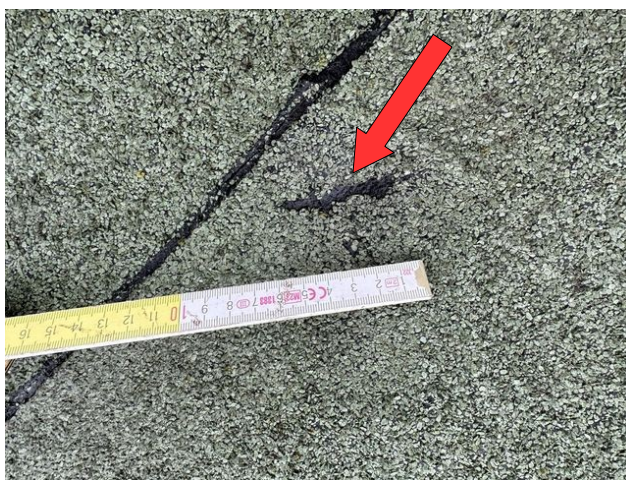
foto /34/ Pohled na lokální poškození ochranné vrstvy asfaltových pásů

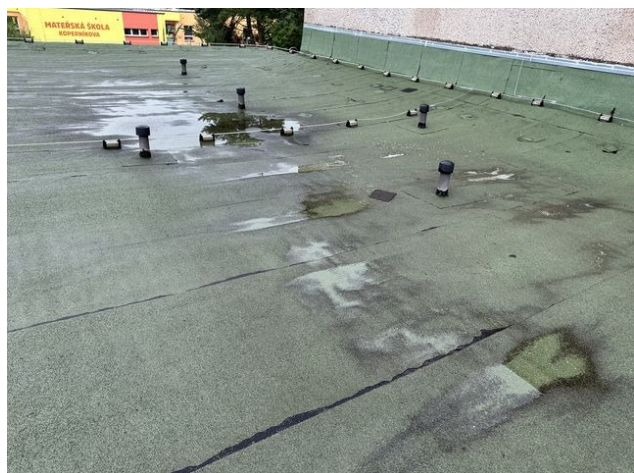
foto /35/ Pohled na louže na povrchu povlakové hydroizolace

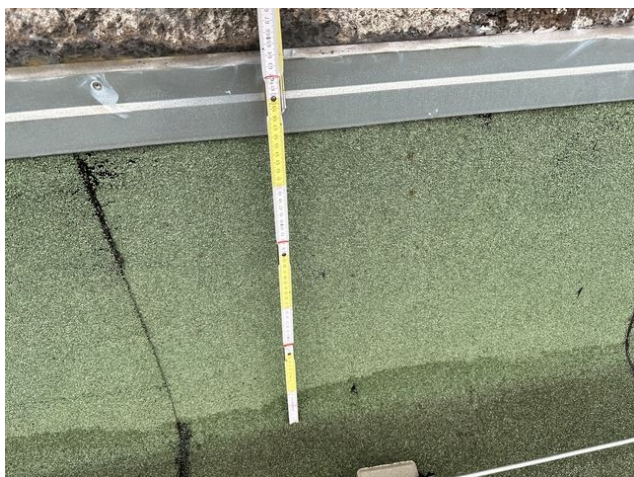
foto /37/ Pohled na způsob vytažení a ukončení povlakové hydroizolace na navazující budovu

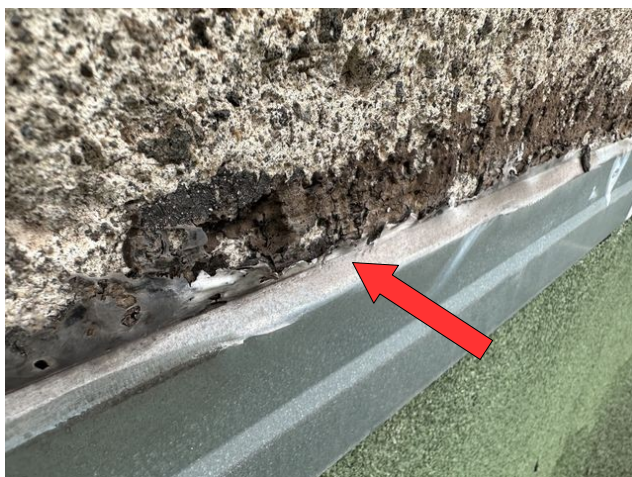
foto /38/ Pohled na degradovaný tmel

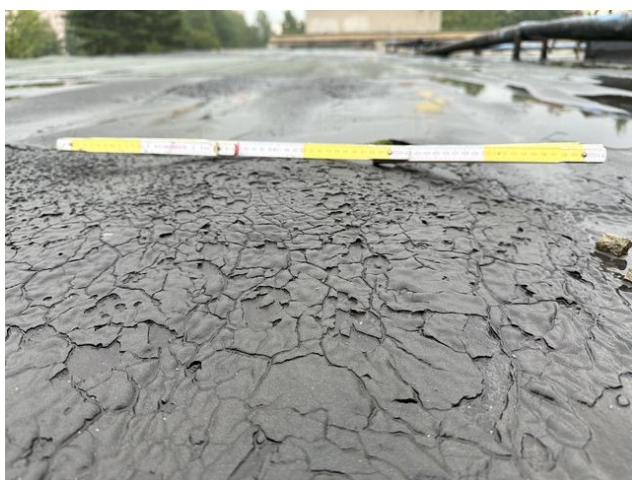
foto /41/ Pohled na puchýř povlakové hydroizolace, výrazná degradace povlakové hydroizolace

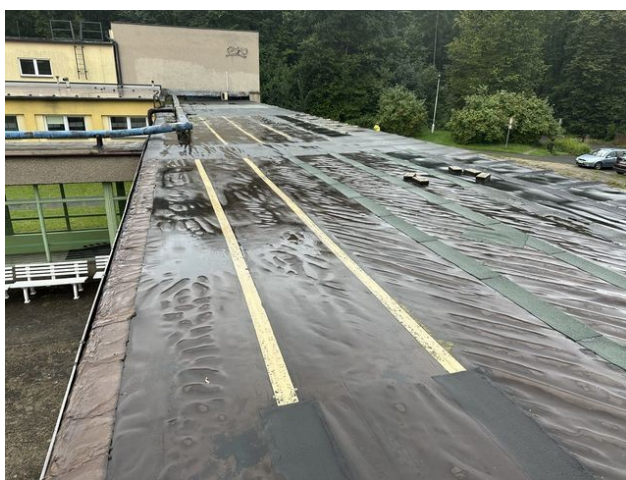
foto /42/ Pohled na viditelné zvlnění pryžové fólie v celé ploše střechy

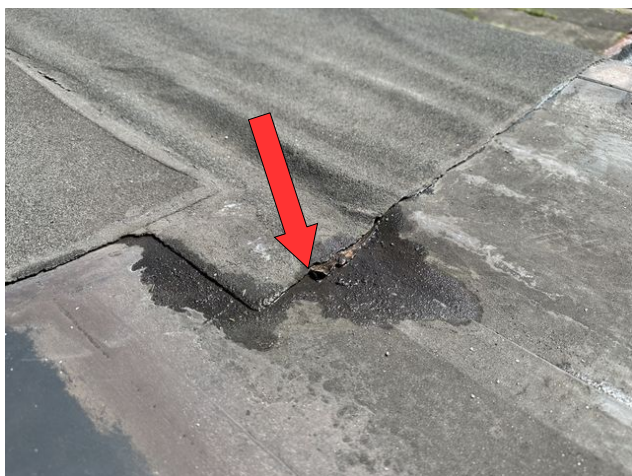
foto /43/ Pohled na vytékající vodu z pod lokální opravy povlakové hydroizolace

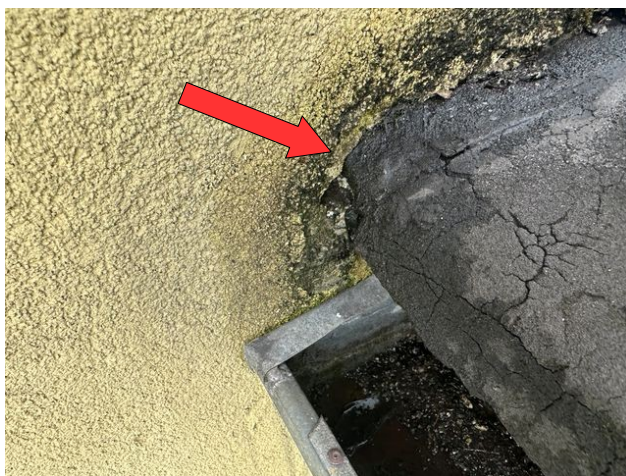
foto /44/ Pohled na poškození fasády vlivem absence opracování hydroizolací

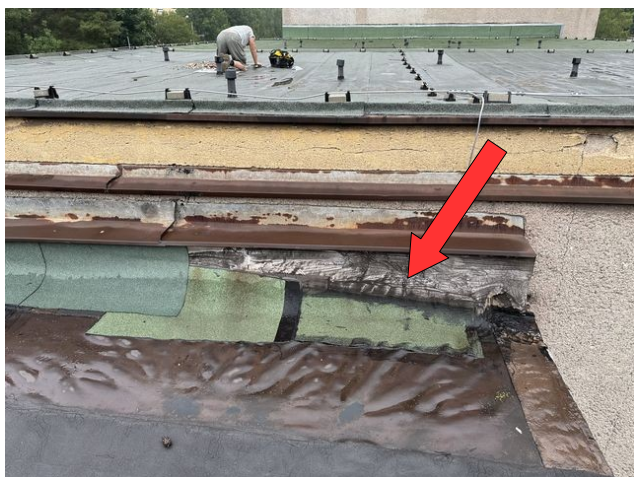
foto /45/ Pohled na chybějící část opravy atiky  
vytažením hydroizolace

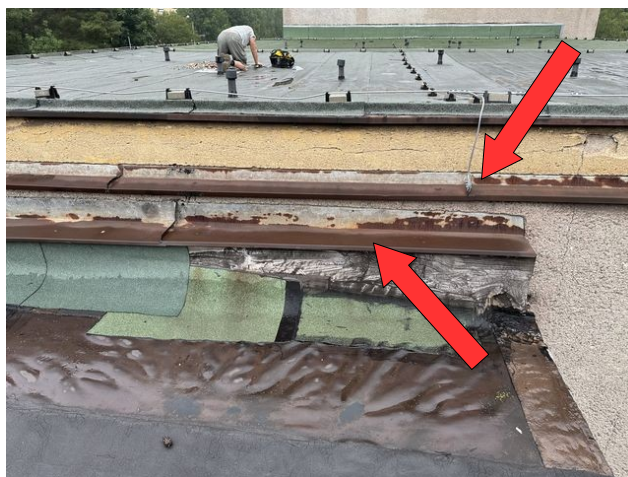
foto /46/ Pohled na patrnou korozi oplechování atiky

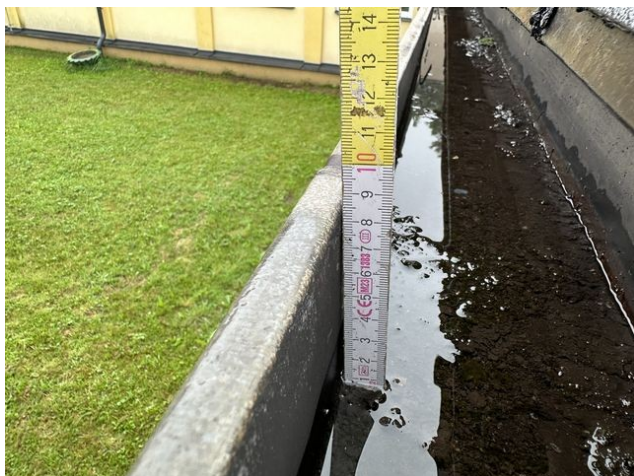
Plochá střecha je odvodněna do hranatých podokapních žlabů. V hranatých podokapních žlabech dochází k hromadění nečistot. Ve žlabech se v době místního šetření nacházela i stojící voda (viz foto /47/). Voda je sváděna dále fasádním svodem a je zaústěna na povrch přilehlého dvorku.

foto /47/ Pohled na hranatý podokapní žlab, stojící  
voda ve žlabu

Odvodnění střešního pláště je provedeno vyspádováním střešních rovin do půlkruhových podokapních žlabů (v případě střechy G2 hranaté podokapní žlaby). Výjimku tvoří střecha GB, která je odvodněna do dvojice chrličů. V současnosti v podokapních žlabech dochází k hromadění vody a nečistot. Podokapní žlaby také vykazují známky degradace. Doporučuji provedení nových prvků odvodňovacího systému minimálně ve stejné dimenzi jako stávající. V rámci pravidelné údržby střechy pak doporučuji min. 2x ročně provádět pravidelnou údržbu (např. čištění) a kontrolu podokapních žlabů.

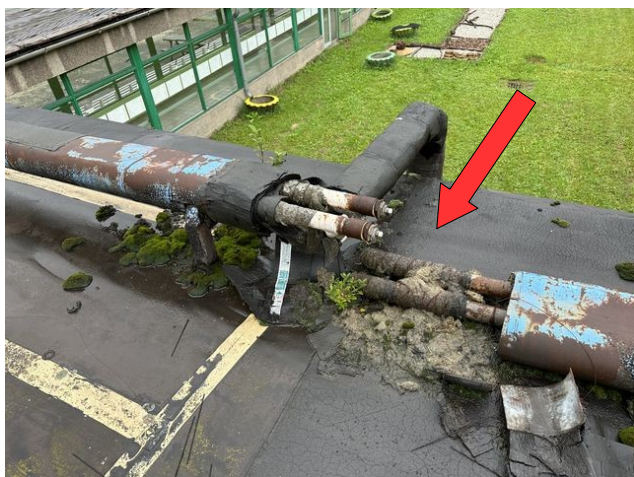
Po povrchu střechy vede starý teplovod. Přímo v části střechy G2 je teplovod kompletně porušen a obě jeho větve doléhají na povrch povlakové hydroizolace (viz foto /48/). Teplovod je osazen na kovových L-profilech, které jsou ukotveny do skladby střešního pláště. Přístup na střechu je umožněn pomocí kovového žebříku na fasádě. Žebřík není vybaven ochranným košem a je zkorodován. Na střeše se nenachází systém ochrany proti pádu osob.

foto /48/ Pohled na místo porušení teplovodu

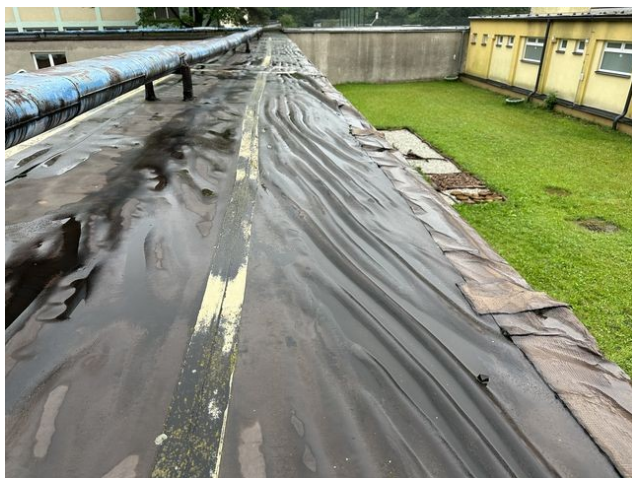
foto /58/ Pohled na výrazné zvlnění povlakové hydroizolace z pryžové fólie

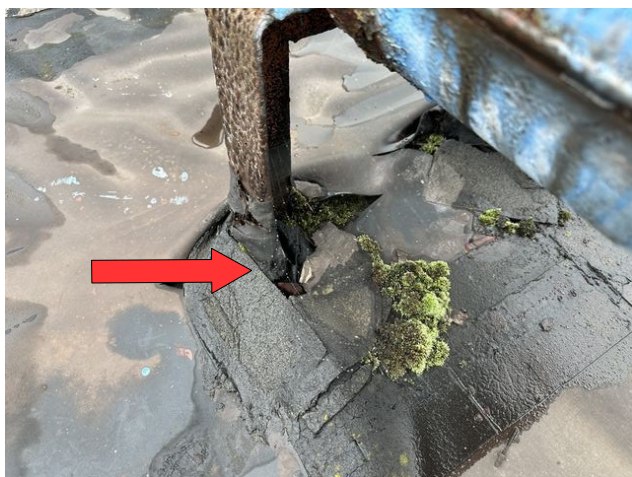
foto /60/ Pohled na netěsné opracování kotevních bodů teplovodu

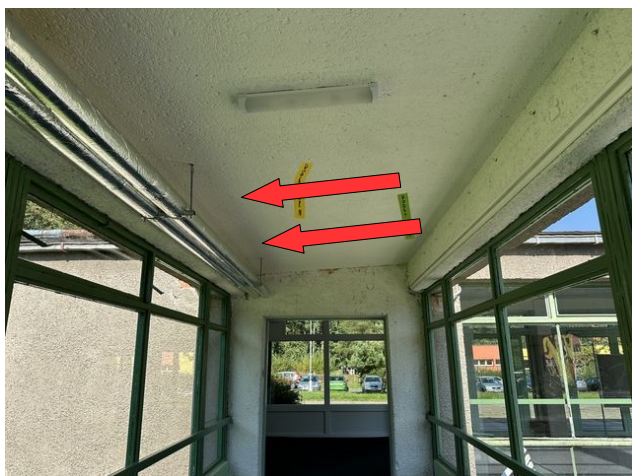
Po povrchu střechy vede starý teplovod. Teplovod je osazen na kovových L-profilech, které jsou ukotveny do skladby střešního pláště. Nosná konstrukce střechy je tvořena z prefabrikovaných železobetonových panelů, které jsou osazeny ve spádu a vytváří tak spád střešní roviny (viz foto /62/).

foto /62/ Pohled na spodní líc nosné konstrukce, prefa ŽB panely ve spádu (šipkami naznačen směr spádu)

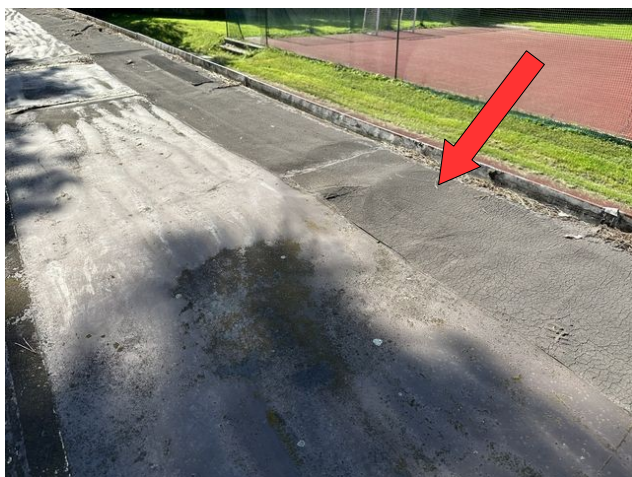
foto /82/ Pohled na kontinuálně navazující opravu povlakové hydroizolace v místě závětrné lišty (uvedena střecha G1c)

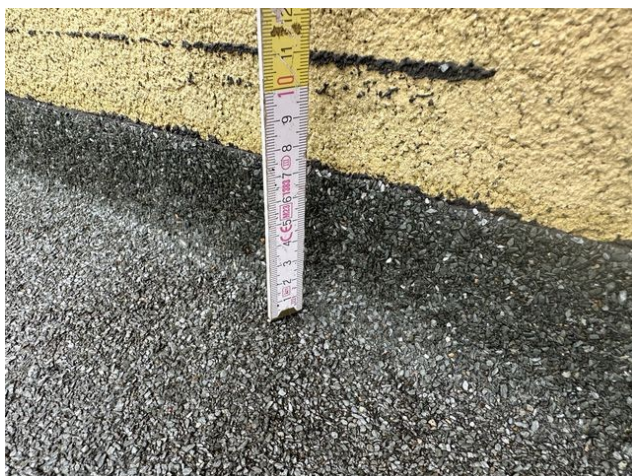
foto /84/ Pohled na nedostatečné vytažení povlakové hydroizolace, hydroizolace bez řádného ukončení

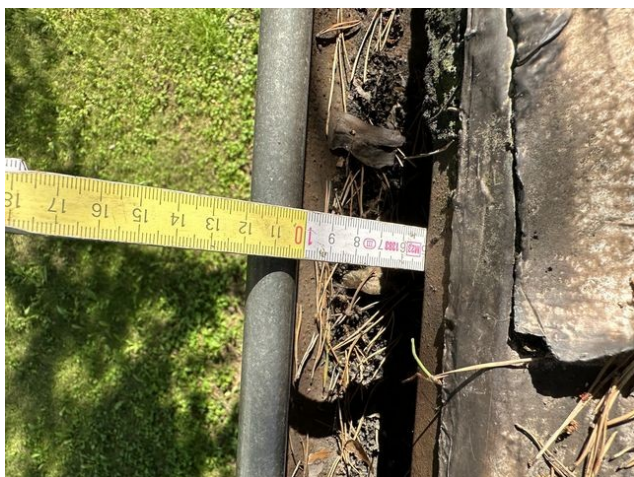
foto /86/ Pohled na spadané biologické nečistoty v podokapním žlabu (střecha G1b)

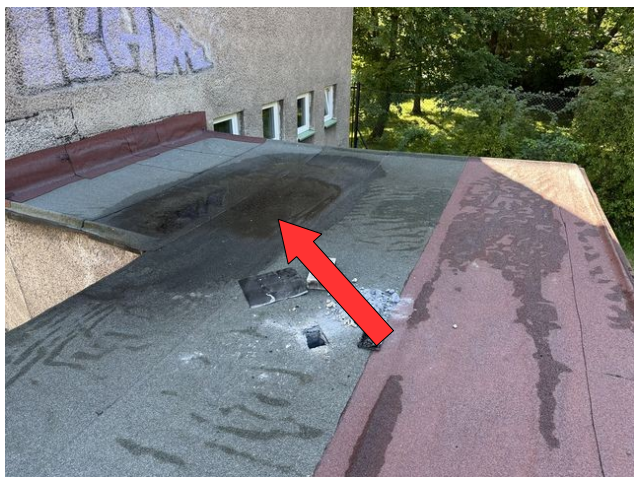
foto /88/ Pohled na způsob odvodnění střechy G1a, tvorba louží, nedostatečný spád úžlabí

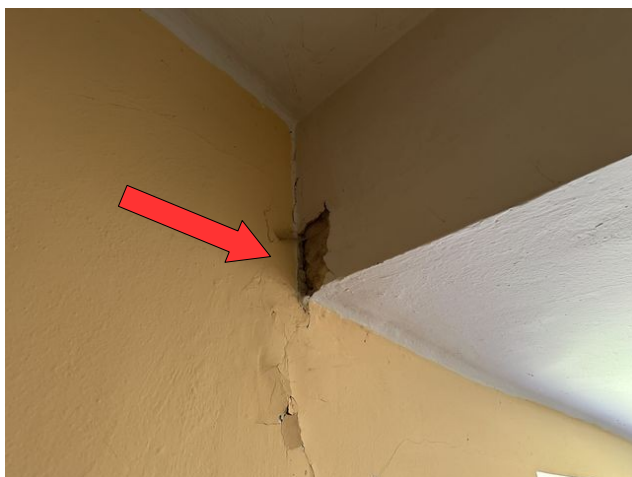
- rozhraní budov **G1a** a **G1b** – různé výškové úrovně budov, viditelné trhliny, opadaná omítka, lze vidět nosné ŽB prefabrikáty (viz foto /90/ a foto /91/)
- rozhraní budov **G1b** a **G1c** – měněná dlažba rampy, provedena dilatace v dlažbě, viditelné trhliny na stěnách a stropu (viz foto /92/ a foto /93/)

foto /90/ Pohled na opadanou omítku v místě trhliny stropní konstrukce

V interiéru objektu G byly nalezeny trhliny, které se vždy nachází na rozhraní jednotlivých budov. Nejvýrazněji se trhlin projevují na rozhraní budov G1a – G1b a v pavilonu GA. Tyto trhliny pravděpodobně vznikají vlivem nerespektování dilatačních mezer, které se v těchto místech, měly nacházet. Například pavilony G1a a G1b jsou od sebe odděleny výškově a vlivem vzájemně různých posunů a teplotní roztažnosti materiálů dochází k tvorbě trhlin. Doporučuji provést sledování trhlin například pomocí osazení úchylkoměrů (sledování délek posunů). Na základě zjištěných údajů o maximálních posunech lze poté navrhnout adekvátní způsob opracování dilatace. Maximální možné hodnoty pohybů musí navrhnout a posoudit statik. Nutné je provést dilataci nejen v nosné konstrukci, ale respektovat ji i v zateplovacím systému fasády a střešního pláště. Například vytvořením řízené dilatační spáry a její vyplnění izolačním provazcem, osazení dilatačního profilu ve fasádě a provedení dilatační atiky.

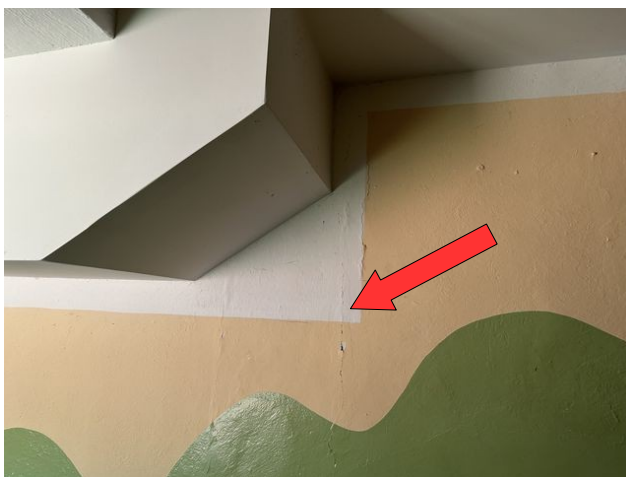
foto /91/ Pohled na svislou trhlinu v místě rozhraní budov G1a a G1b

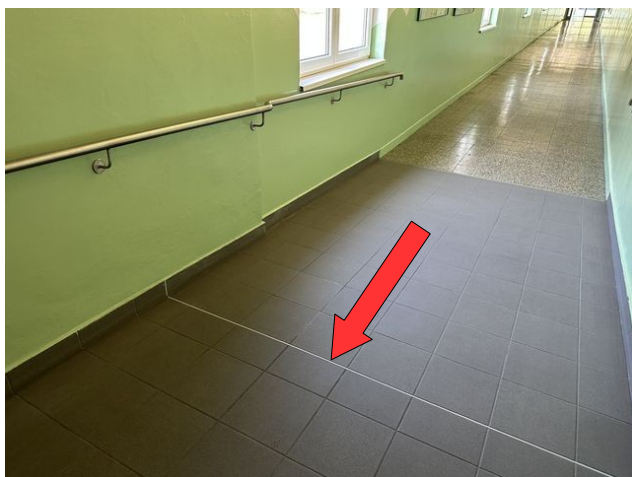
foto /92/ Pohled na místo výměny dlažby rampy v místě rozhraní budov G1b a G1c

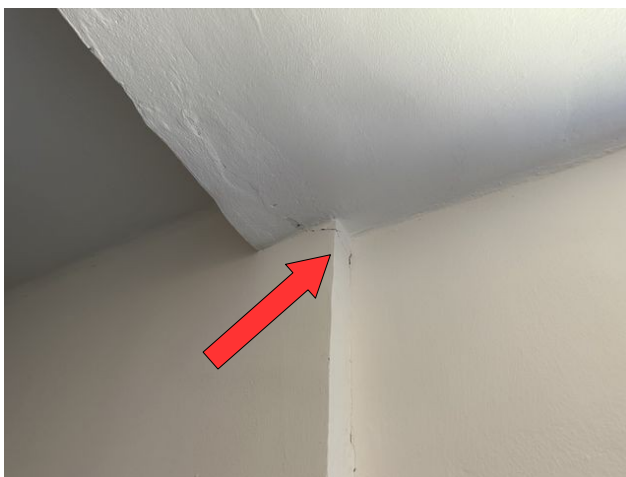
foto /93/ Pohled na svislou trhlinu v místě rozhraní budov G1b a G1c

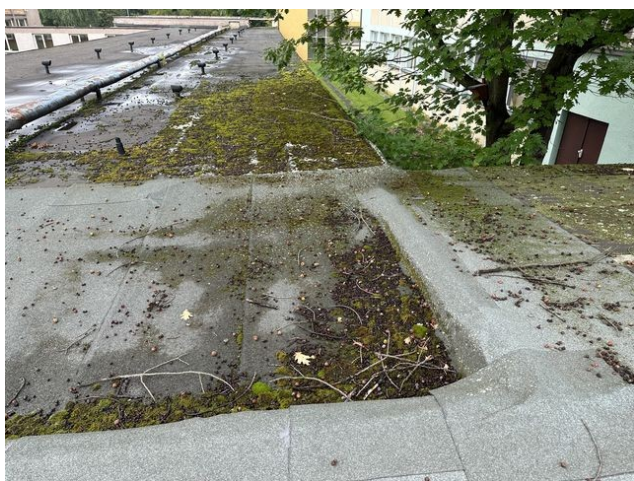
foto /103/ Pohled na růst mechů a znečištění povlakové hydroizolace

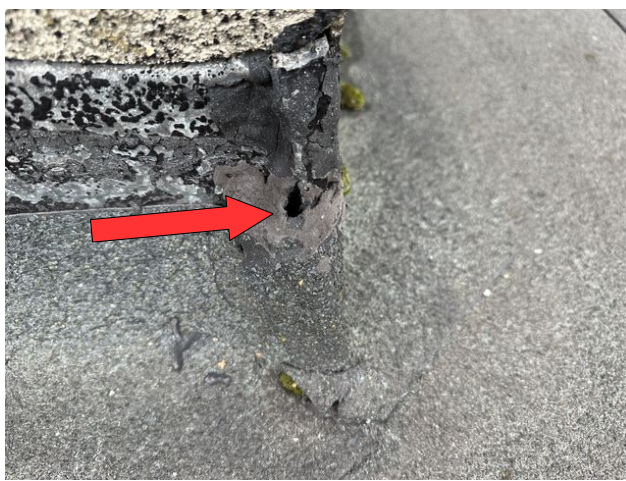
foto /104/ Pohled na netěsnosti opravení povlakové hydroizolace

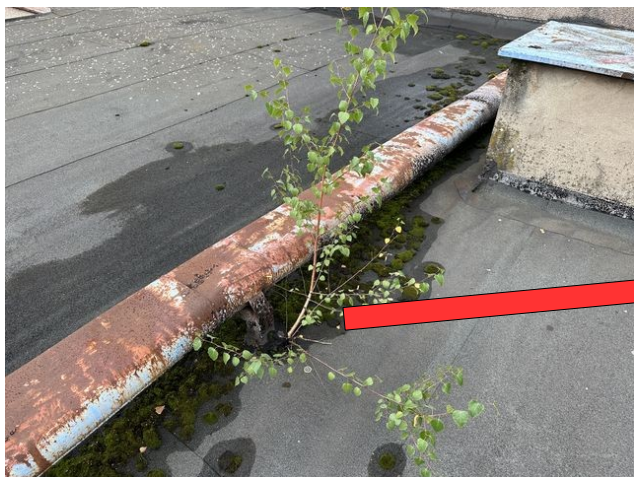
foto /105/ Pohled na rostoucí vegetaci v místě prostupu podpory teplovodu

Po povrchu střechy v místě sondy S7 vede starý teplovod. Teplovod je osazen na kovových L-profilech, které jsou ukotveny do skladby střešního pláště. Kolem prostupů kotvení vznikají netěsnosti a dochází zde i k růstu vegetace. Na střeše se nenachází systém ochrany proti pádu osob. V interiéru budovy GA byla na rozhraní stavebních objektů také nalezena svislá trhлина.

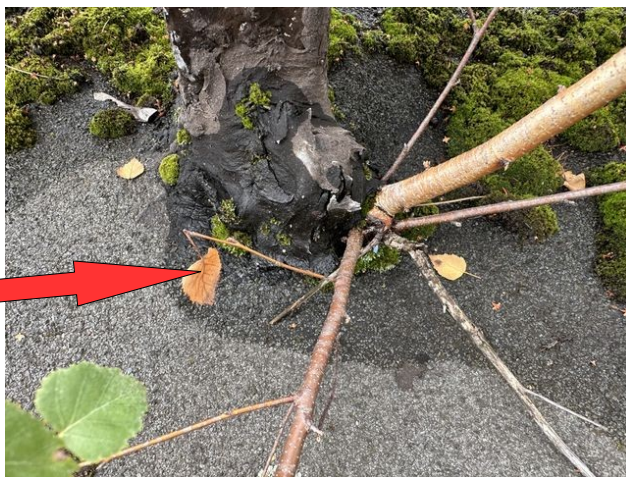
foto /106/ Detail místa růstu vegetace

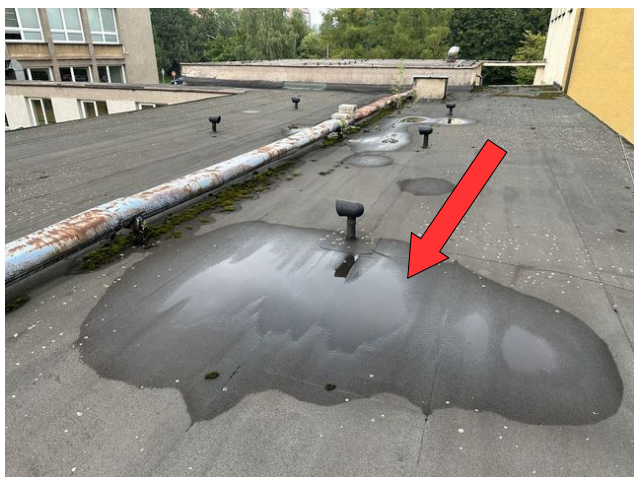
foto /107/ Pohled na tvorbu louží

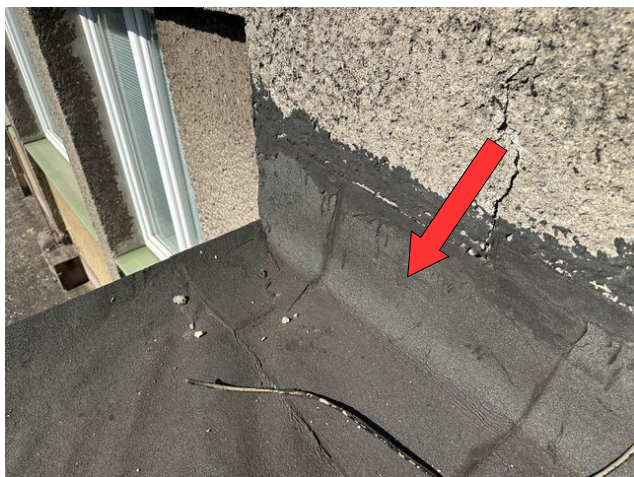
foto /109/ Pohled na opravy pryžové fólie asfaltovými pásy v místě návaznosti na objekt E

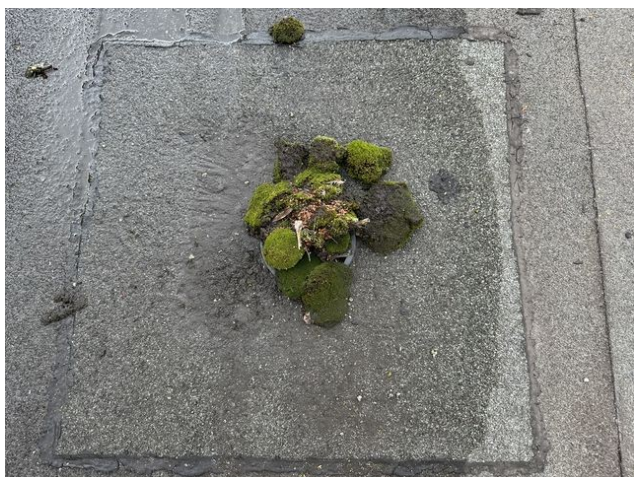
Plochá střecha spojovacího krčku je odvodněna do půlkruhových podokapních žlabů. V místě sondy S7 je střecha odvodněna do trojice střešních vtoků. Střešní vtoky jsou opatřeny ochranou proti zanesení, ale na ochranném prvku dochází k hromadění nečistot (viz foto /110/).

foto /110/ Pohled na zanesený střešní vtok

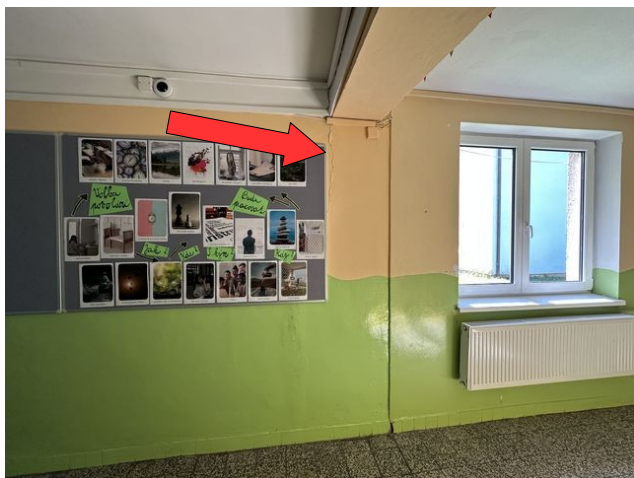
foto /111/ Pohled na místo trhliny

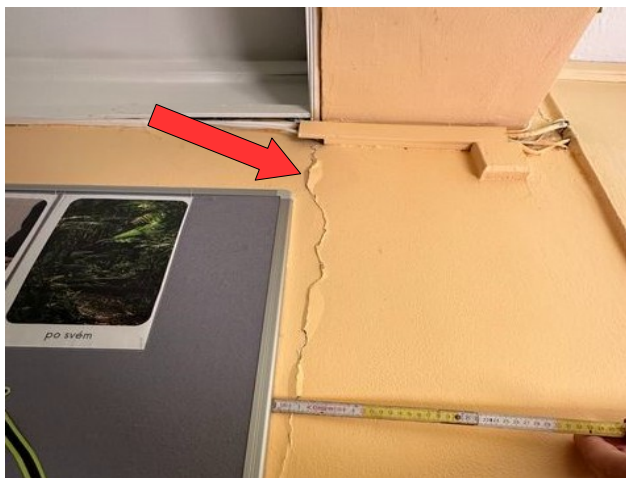
foto /112/ Detailnější pohled na trhlinu

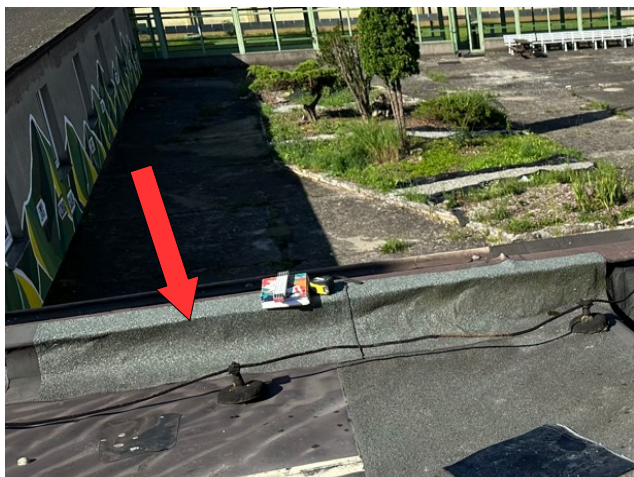
foto /123/ Pohled na lokální opravy asfaltovými pásy

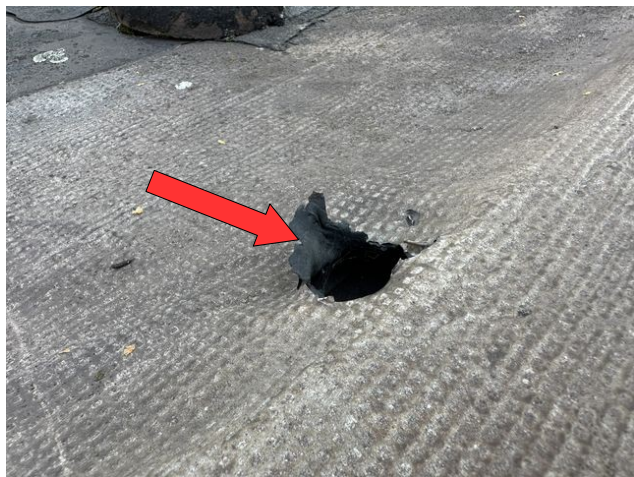
foto /125/ Pohled na netěsnosti opravované povlakové hydroizolace

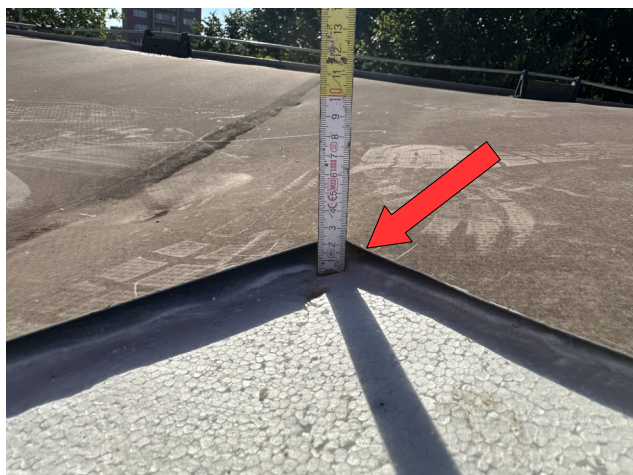
foto /141/ Pohled na napnutou povlakovou hydroizolaci

Hlavní vodotěsnící vrstva střešního pláště střech je provedena z fólie z měkčeného polyvinylchloridu. Na střeše D došlo ve vrstvě povlakové hydroizolace k tvorbě trhlin vlivem mechanického poškození. Povlaková hydroizolace je v rozích střechy nadměrně napnutá. Střešní fólie vykazovala v napnutých částech tloušťku až o 0,1 mm nižší než v ploše střechy, kde střešní fólie tak napnutá není. Dochází tak k nadměrnému namáhání fólie, které má za následek rychlejší degradaci střešní fólie.

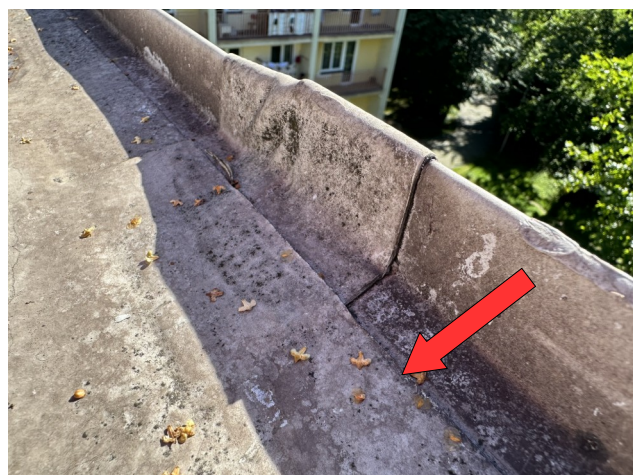
foto /143/ Ukončení fólie na poplastované závětrné liště, spoj proti vodě

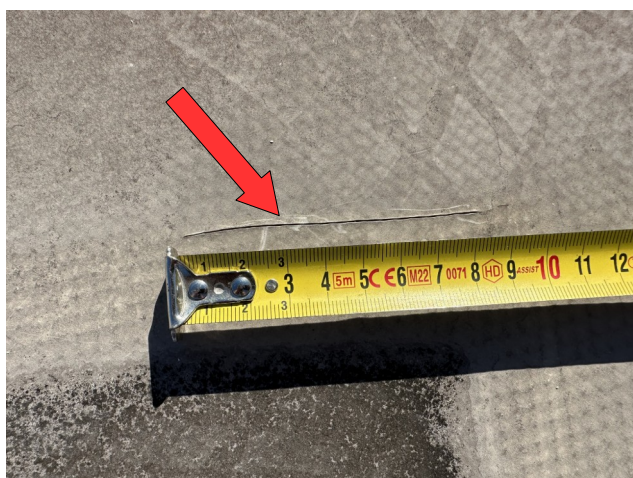
foto /145/ Pohled na jednu z perforací povlakové hydroizolace
