ODBORNÝ POSUDEK

**Posouzení stávajícího stavu skladeb vybraných  
konstrukcí, koncepční návrh nápravných opatření**

Turistická chata Javorový vrch  
Tyra 58  
739 61 Třinec – Tyra

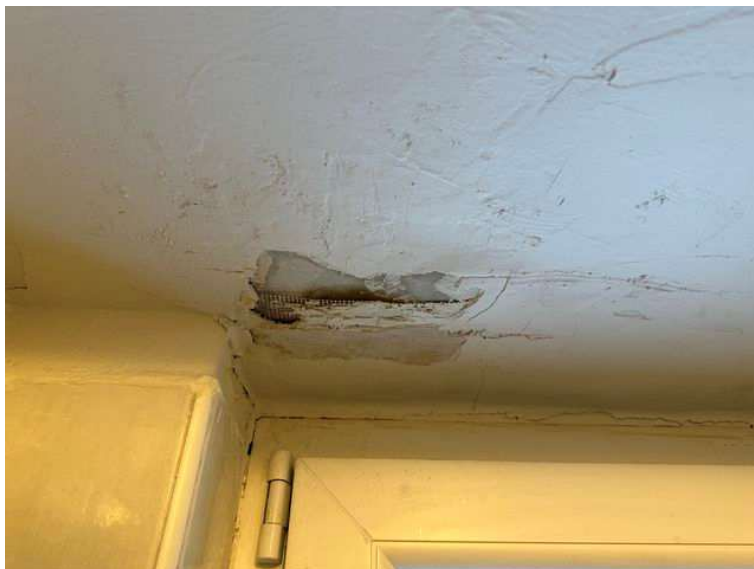
Pro sondu S1 byla vybrána místnost na dámských záchodech. Konkrétně kabinka blíže k pánským záchodům. Sonda S1 byla situována záměrně blízko k místu (oblast okolo nadpraží okna kabinky), které vykazovalo známky vlhkostních poruch a stopy po zatékání. Dle informací od zaměstnanců chaty v těchto místech dochází k pravidelným opravám vlivem poškození sádrokartonových desek od zatékání.

*Foto 1: Pohled na vlhkostní projevy u nadpraží okna v kabince na dámských záchodcích*

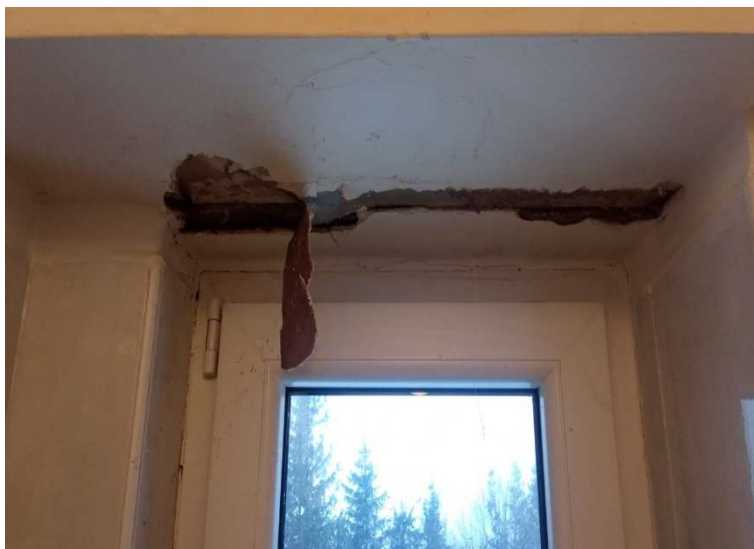
*Foto 2: Pohled na zřícení části podhledu nadpraží vlivem vlhkosti (zasláno dodatečně provozovatelem Jiřím Valentou)*

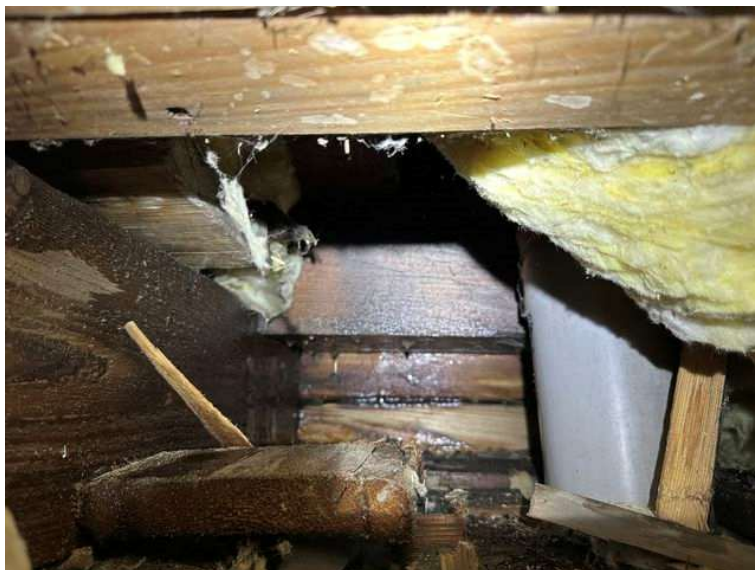
Provedením sondy bylo zjištěno masivní vníkaní vody do oblasti okolo pozednice. V oblasti dřevěného záklopu nad pozednicí dokonce dochází k tvorbě ledových rampouchů. Zatékání lze v této úrovni střešního pláště sledovat přibližně do vzdálenosti jednoho metru od vnitřního líce stěny. V místě přechodu z viditelně vlhké části dřevěných prvků bylo provedeno měření vlhkosti dřevěných prvků krovu střechy hrotovým vlhkoměrem. Provedeným měřením byla zjištěna vlhkost 38,7 %.

Foto 3: Pohled na střechu v místě sondy S1 – absence opracování prostupujících kruhových prvků

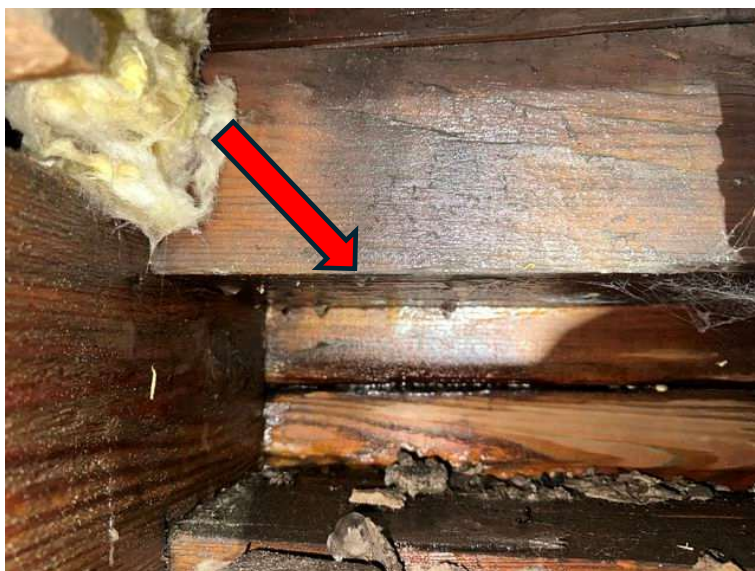
Foto 4: Pohled na tvorbu úkapů na pozednici, v zimním období úkapy zamrzají

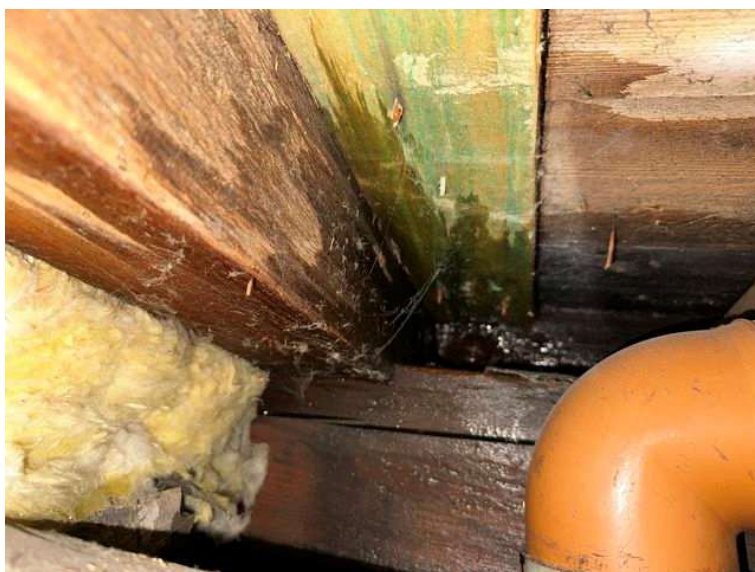
Foto 5: Pohled do místa provedené sondy S1 – šířící se vlhkost od okapu střechy a v blízkosti prostupů střechou

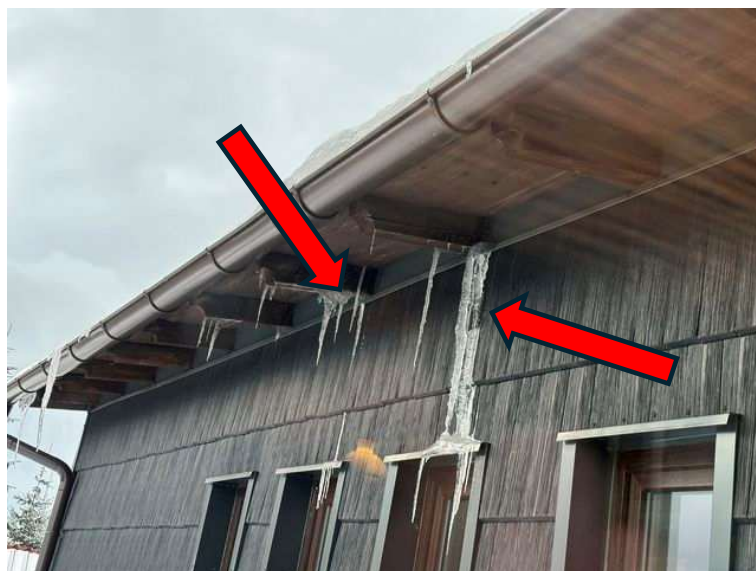
Ze strany exteriéru lze u okapu pozorovat nadměrnou tvorbu ledových rampouchů, které přechází v tvorbu ledových valů v místě okapu střešního pláště. Ledové rampouchy se poté vyskytují také na prostupujících krokvích a v místech průniku krokví obvodovou stěnou.

Foto 6: Pohled na střechu u okapu – tvorba ledových valů a rampouchů

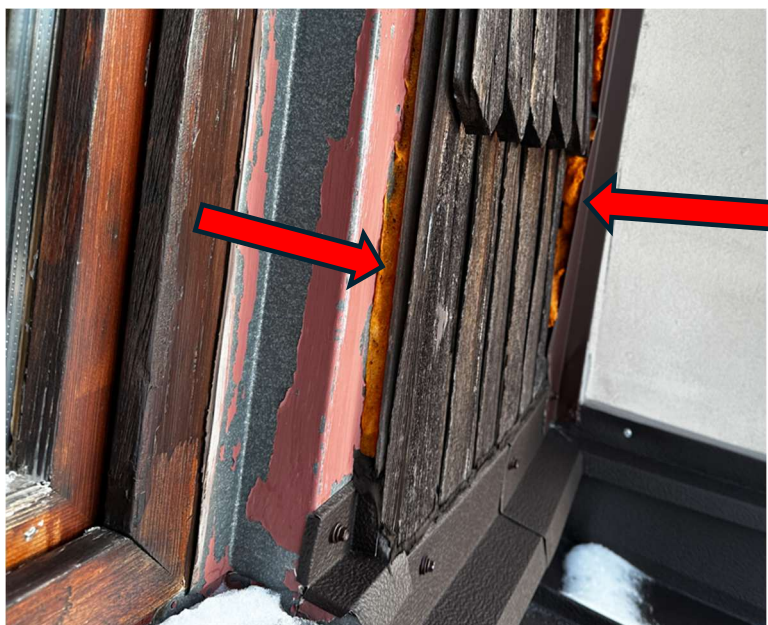
U hřebene pultové střechy se nachází místa ve styku napojení s přilehlou fasádou, která jsou opracována pouze montážní pěnou. U hřebene pultové střechy se nachází také okno z pokoje č. 1 v podkroví. Parapet je ve výšce přibližně 150 mm nad úrovní přilehlého střešního pláště.

Foto 7: Pohled na vyplnění netěsnosti fasády v místě hřebene střechy montážní pěnou, pěna je degradovaná

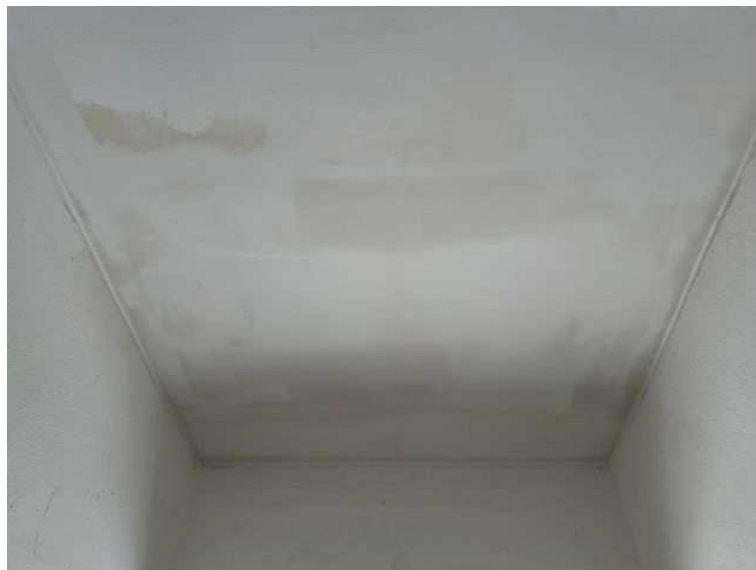
Foto 8: Pohled na zapravení sondy S1

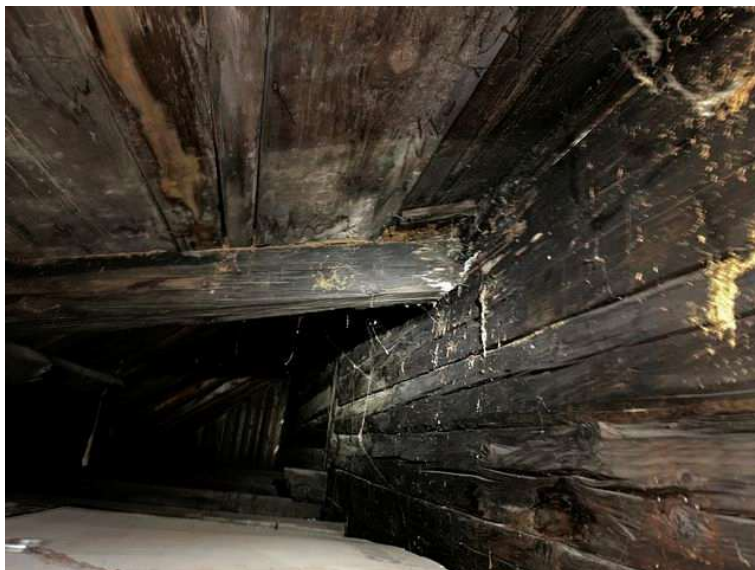
*Foto 9: Pohled na střechu v místě sondy S2*

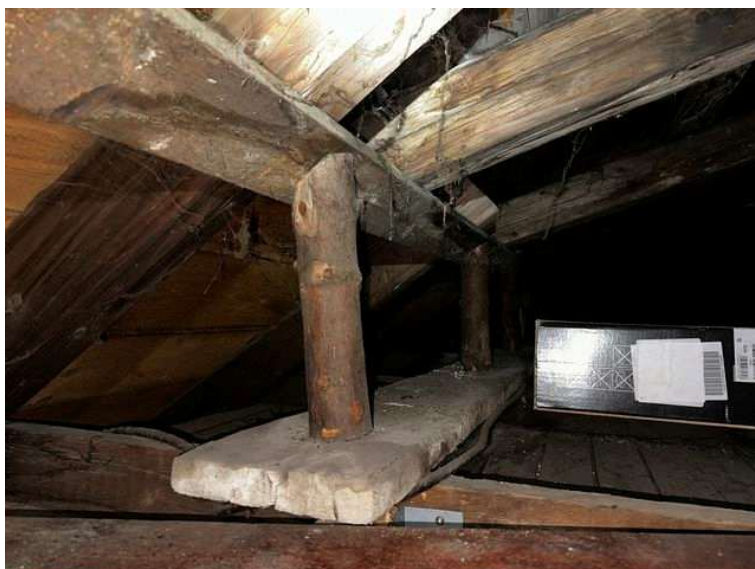
Nosná konstrukce střechy vykazuje výrazné netěsnosti a biotické napadení dřevěných prvků. V mezistřešním prostoru jsou umístěny kyblíky pro zachycování srážkové vody. Dřevěné prvky vykazují známky zatékání a tvoří se na nich plíseň. Některé z dřevěných prvků vykazují barevné změny struktury dřeva a počínající hnilobu. Nosná konstrukce střechy je v mezistřešním prostoru neodborně podepřena pomocí neodkorněných kulatin stromů, které podpírají krovovou soustavu. Kulatiny jsou položeny na dřevěné fošně, která je položena přes trámký.

*Foto 10: Pohled na neodborné podepření krokové soustavy, použití neodkorněné kulatiny*

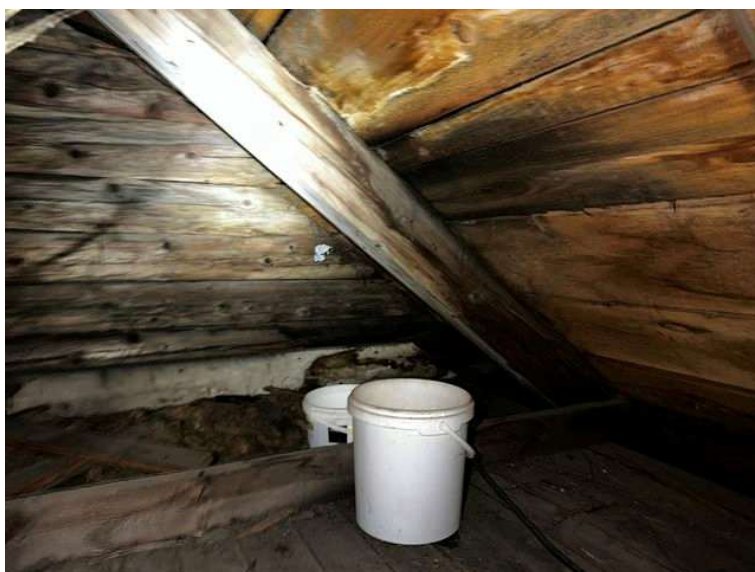
*Foto 11: Pohled na použití kyblíků pro zachycení úkapů srážkové vody*

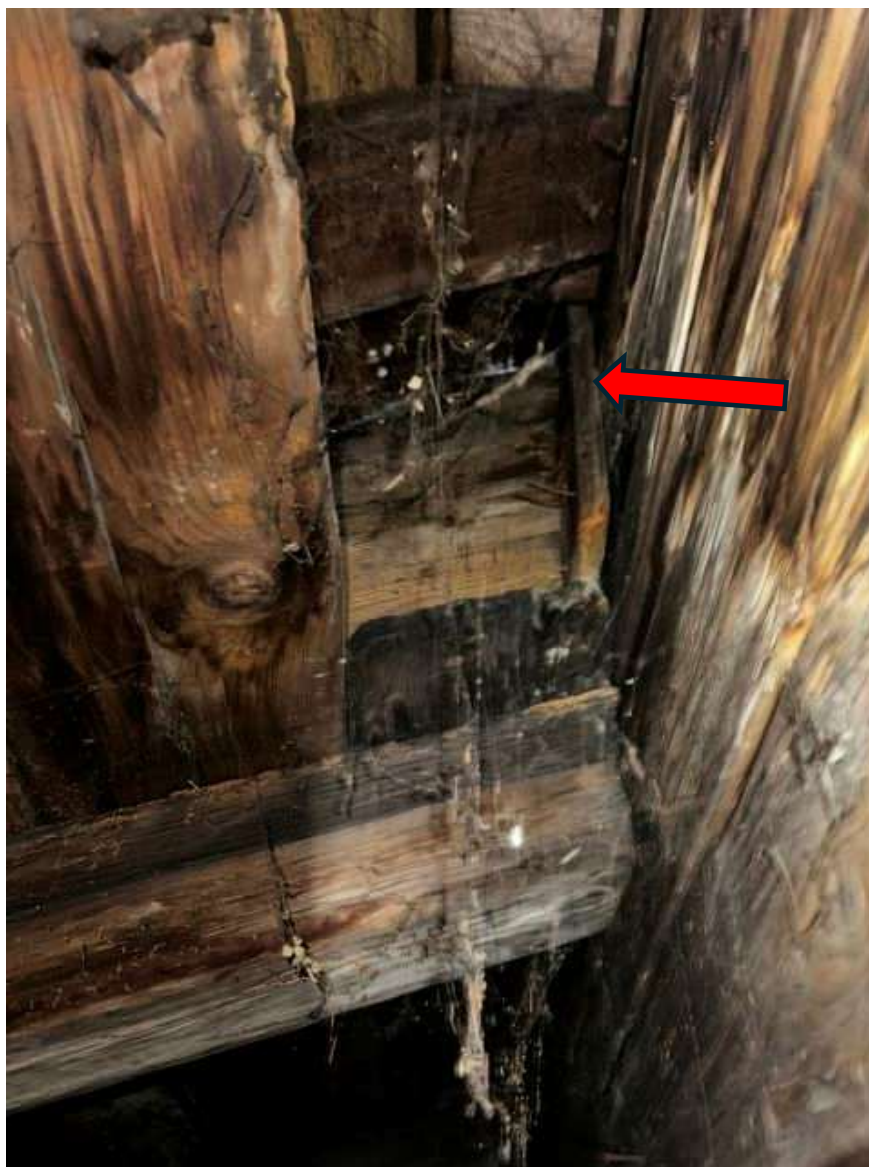
*Foto 12: Pohled na degradovanou část dřevěných prvků střechy, destrukce části bednění*

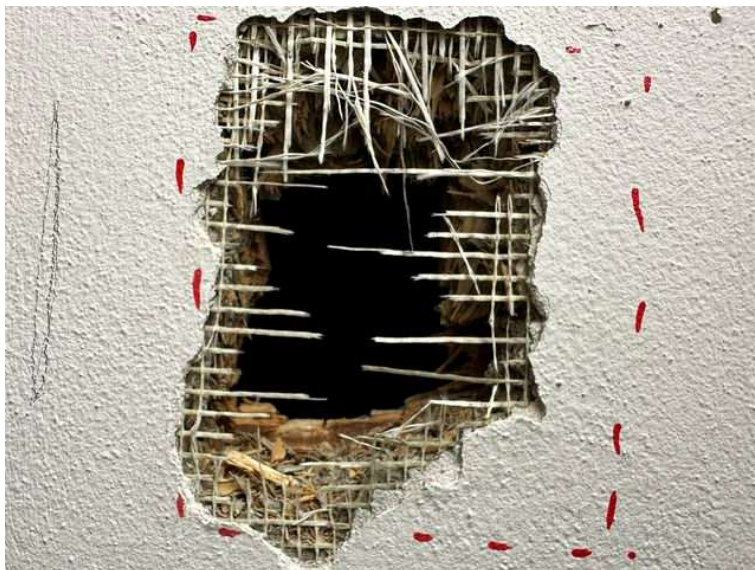
*Foto 13: Pohled na místo sondy STN-1*

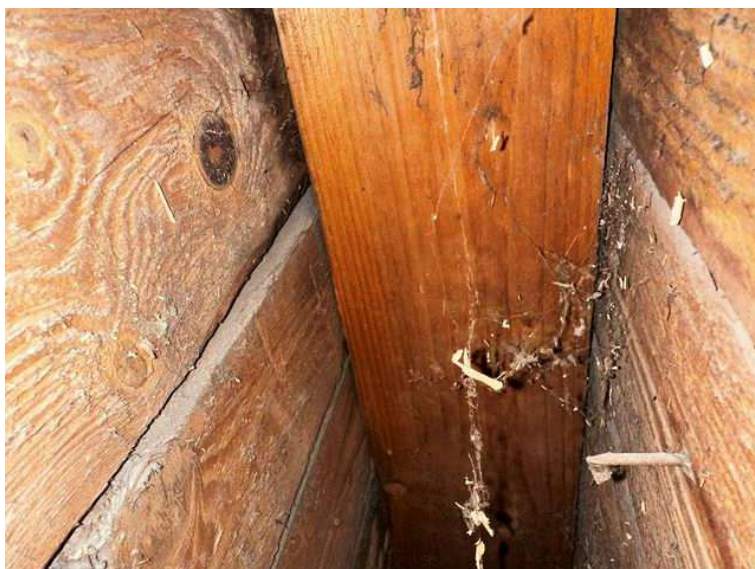
Ve skladbě stěny není provedena parotěsnicí ani tepelně-izolační vrstva. Prostor mezi nosnými sloupky je nevyplněn. Konstrukce stěny nevykazuje viditelné projevy tepelně-technických problémů.

*Foto 14: Pohled do uzavřené vzduchové vrstvy mezi nosnými dřevěnými sloupky, bez viditelných stop degradace*

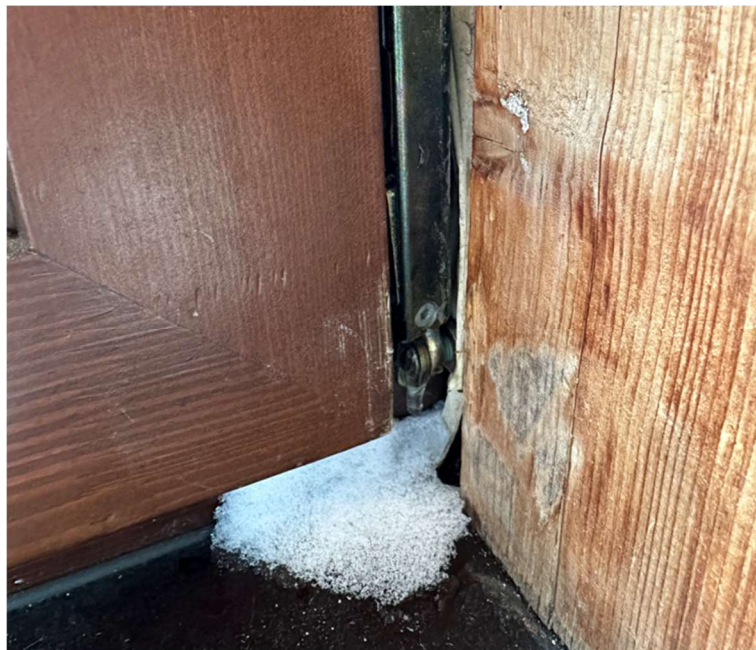
Z důvodu citelných problémů se vzduchotěsností připojovacích spár, byla provedena sonda do ostění okna za barem. Na parapetu okna ze strany interiéru bylo možno v době průzkumu sledovat sněh, který vniknul netěsností připojovací spáry okenní výplně.

Foto 15: Pohled na sněh na **vnitřním** parapetu okenní výplně, netěsnost připojovací spáry

Připojovací spáry okenních výplní je nutno opravit parotěsnicí a vodotěsnicí vrstvou připojovací spáry (např. pomocí speciálních pásek ILLBRUCK). Nutno je také obnovit tepelně-izolační vrstvu připojovací spáry, která je již degradovaná.. Do funkčních spár oken je nutno doplnit vícestupňové těsnění.

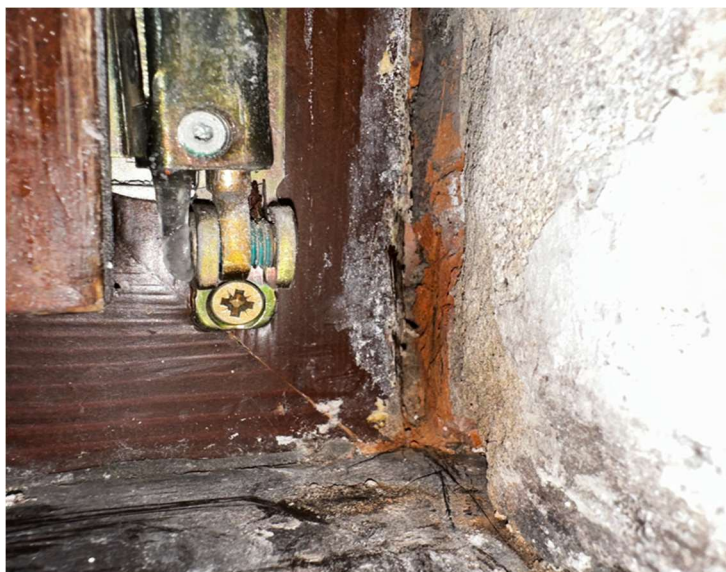
Ostění okenních výplní je opracováno dřevěným obložením. Na zdivu ostění je provedena vápenocementová omítka. Omítka není celistvá a v oblasti parapetu a vnějšího rohu je osekáná či opadaná. Spára mezi osazeným vnitřním parapetem je vyplněna pouze montážní pěnou. Opracování připojovací spáry u ostění je provedeno také montážní pěnou. Pěna v připojovací spáře vlivem působení povětrnostních vlivů již degradovala a připojovací spára je tak volně spojena s exteriérem.

*Foto 16: Pohled na opravování připojovací spáry a její netěsnost*

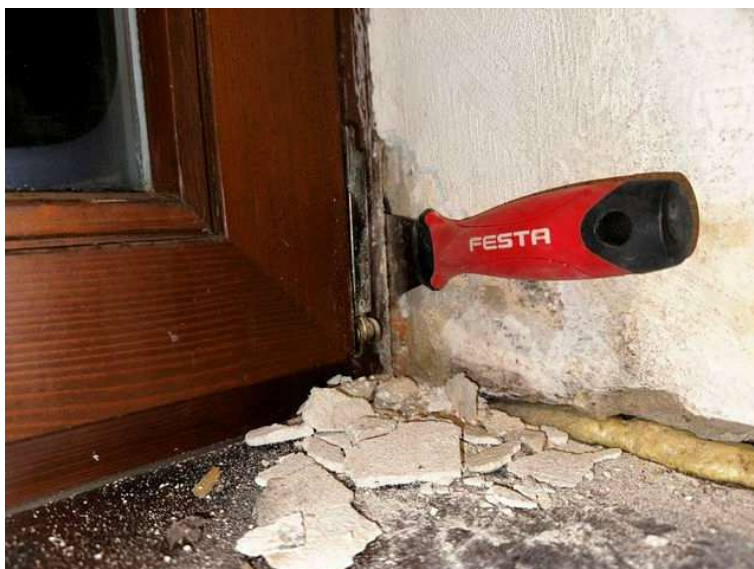
*Foto 17: Pohled na opravování připojovací spáry a její netěsnost*

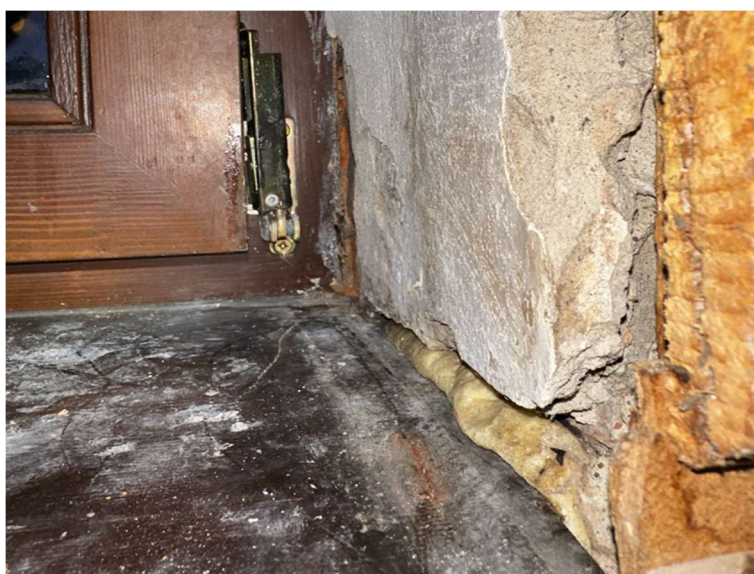
*Foto 18: Pohled na opravování uložení parapetní desky montážní pěnou a na osekanou omítku ostění stěny*

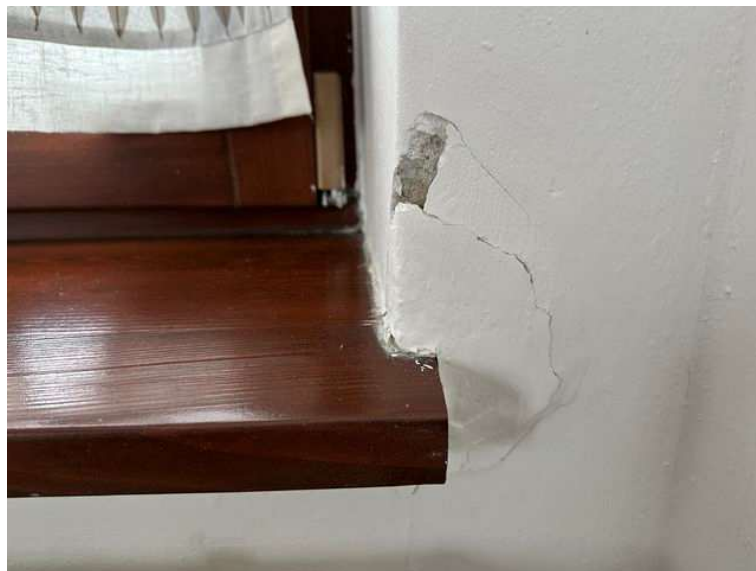
V pokoji č. 11, v podkrovní části objektu určené pro komerční ubytování, dochází k tvorbě trhlin v blízkosti vnitřních parapetních desek a ostění otvorů pro okenní výplně. Za účelem zjištění skutečného opracování připojovací spár okenní výplně a vnitřního parapetu byly v těchto místech provedeny sekané sondy.

Foto 19: Pohled na opadávání omítek v oblasti ostění a parapetu v pokoji č. 11

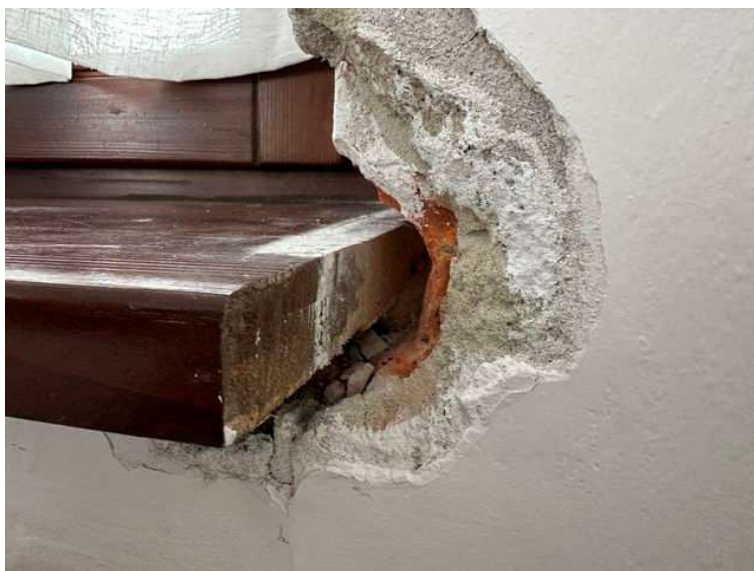
*Foto 21: Pohled na opravování parapetní desky (dutina mezi parapetem a zdívem nevyplněná, vede k degradované pěně v přípojovací spáře)*

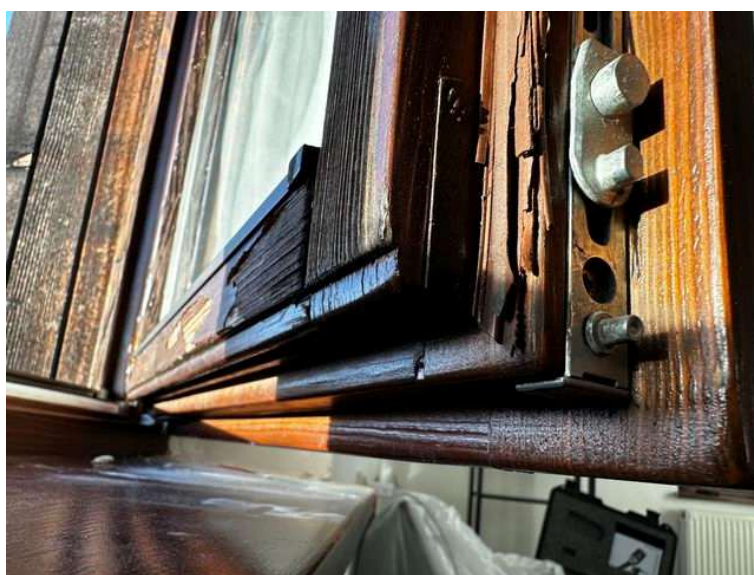
Těsnění funkčních spár oken je nedostatečné. V některých případech dokonce těsnění chybí úplně. Ve většině případů je provedeno pouze jednostupňové těsnění. V přílohové části fotodokumentace z místního šetření jsou jednotlivé fotografie okenních výplní v podkrovní části rozříděny dle jednotlivých pokojů. Výjimku tvoří pouze pokoj č. 2 a č. 4, který byl v době průzkumu nepřístupný kvůli současnému využití horskou službou.

*Foto 22: Pohled na zcela chybějící těsnění funkční spáry, degradace okenního rámu*

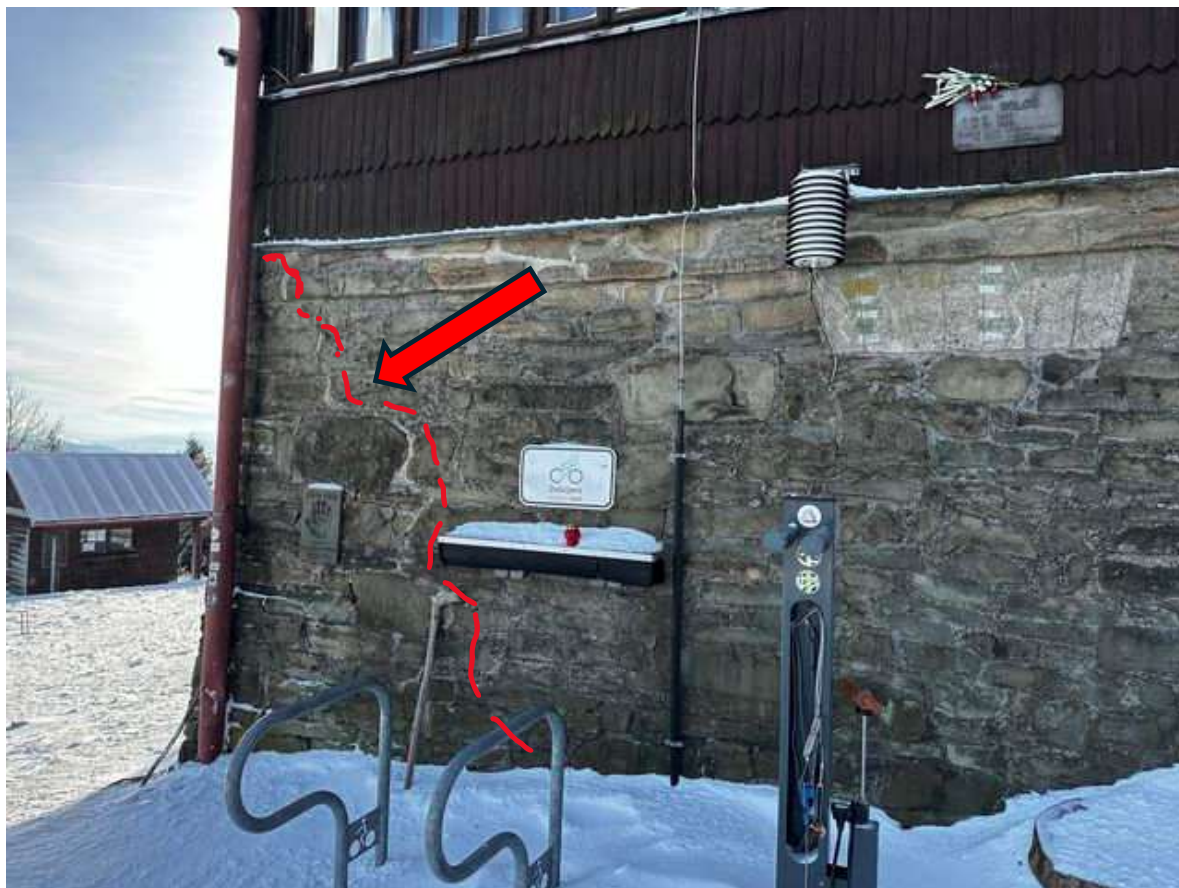
V severovýchodním rohu stavby je patrná tvorba trhlin z obou stran rohu zdiva. Trhliny se vyskytují v šikmém směru a sbíhají se v horní části zdiva. Na východní straně objektu lze pozorovat tvorbu trhliny od místa uložení překladu nad dveřním otvorem. Na severní části poté lze vývoj trhliny pozorovat až k soklové části zdiva.

Foto 23: Pohled na severní roh objektu, vyznačení viditelně opravovaných spár kamenného zdiva

Doporučuji provedení prohlídky těchto míst autorizovaným statikem. Dále doporučuji provedení diagnostického stavebního průzkumu se zaměřením na zjištění (sledování) aktivity trhlin a jejich vlivu na konstrukci objektu. Průzkumem lze vyloučit aktivní pohyby trhlin a může se tak jednat pouze o dotvarování konstrukce, které již proběhlo v minulosti.

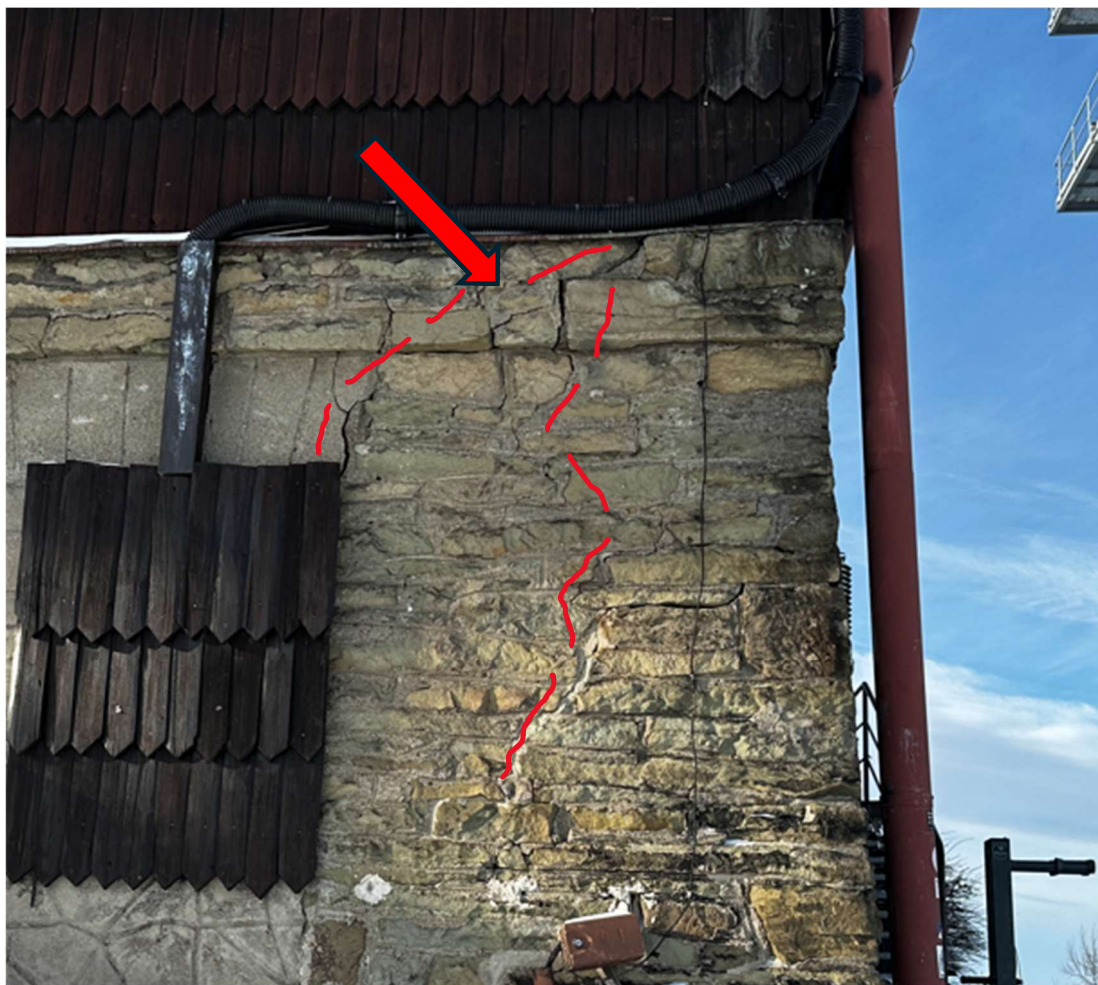
Foto 24: Pohled na jižní roh objektu, tvorba trhlin od překladu k rohu objektu

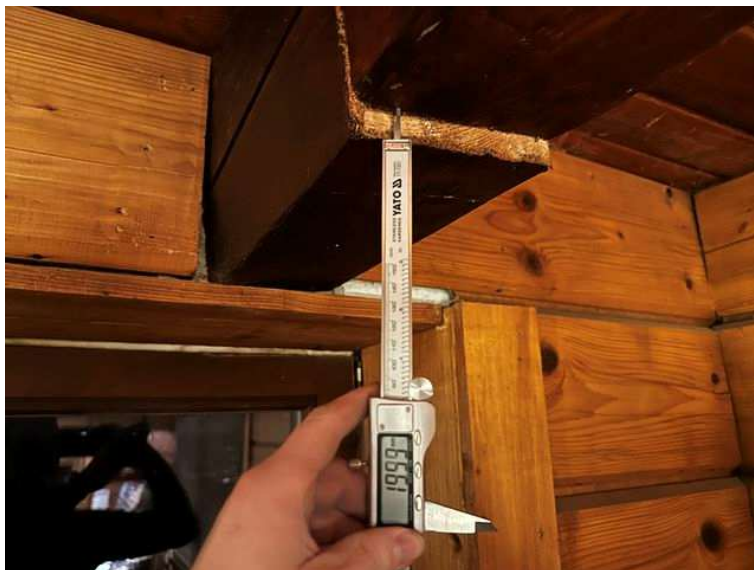
V nadzemním podlaží v místě zpozorovaných trhlin je proveden falešný trámový strop, který je přikotven do nosné konstrukce stropu. Falešné trámy nejsou provedeny v celé délce z jednoho kusu. U místa uložení na severní stěnu jsou ke stropu přikotveny menší trámy, které dotváří dojem, že jsou stropy z jednoho kusu trámu. V rohu místa trhliny lze pozorovat vychýlení trámů mezi sebou přibližně o 20 mm.

Foto 25: Pohled na pohyby části falešných trámů v blízkosti severovýchodního rohu objektu

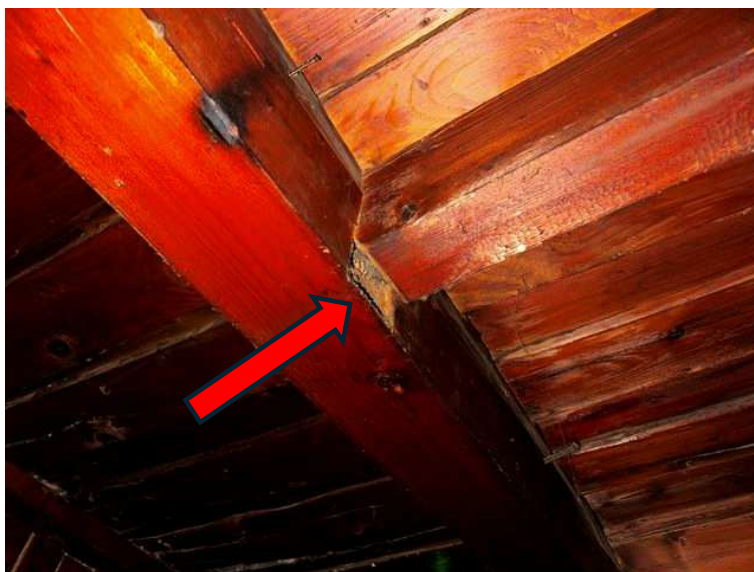
V podkrovním prostoru jsou jednotlivé místnosti odděleny pomocí sádkartonových příček. Ve vrstvě sádkartonu jsou patrné svislé i vodorovné trhliny téměř v celém podlaží. Krov nad schodištěm do podkroví vykazuje v tesařských spojkách pohyby, které dosahují několika milimetrů až centimetrů.

Foto 26: Pohled na pohyby prvků krovu v místě tesařských spojků

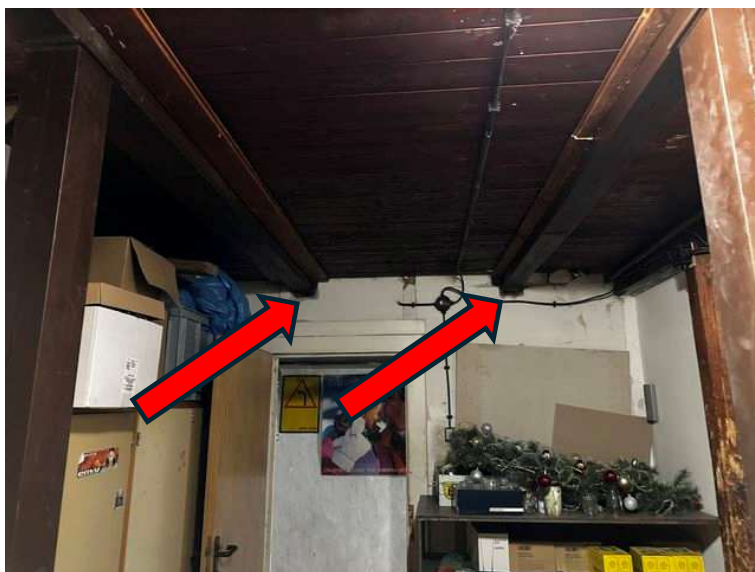
V suterénní části je provedena ocelová konstrukce ze svařenců U-profilů. Část tohoto svařence je vyvedena k probouraným otvorům ve stěně k chodbě v suterénu. Na stěnách však není svařenec podepřen a v těchto místech současně i končí. V rámci místního šetření se nepodařilo zjistit, jestli takové provedení bylo záměrem. Nebo v tomto místě zcela chybí podepření konstrukce svařence.

Foto 27: Pohled na místa s podezřením na chybějící podepření svařence
