## Posouzení stavu nosné dřevěné střešní konstrukce hlavní budovy z hlediska mechanické odolnosti a stability (statika)

### 1. Základní informace kontrolního protokolu – posouzení stavu vybraných konstrukcí stavby

**CHATA JAVOROVÝ VRCH**

#### Zpracování kontrolního protokolu: březen 2022

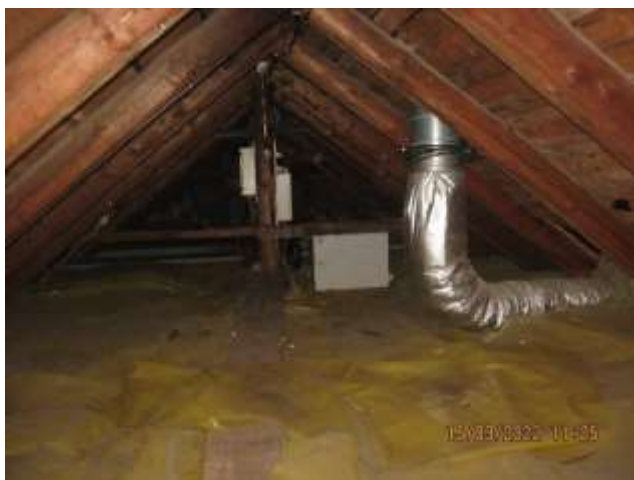
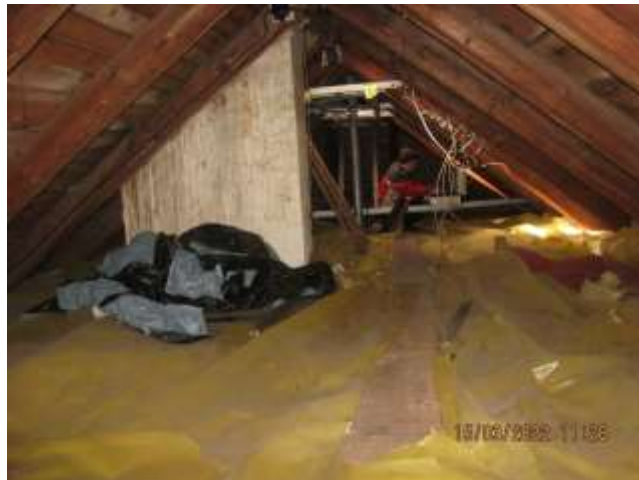
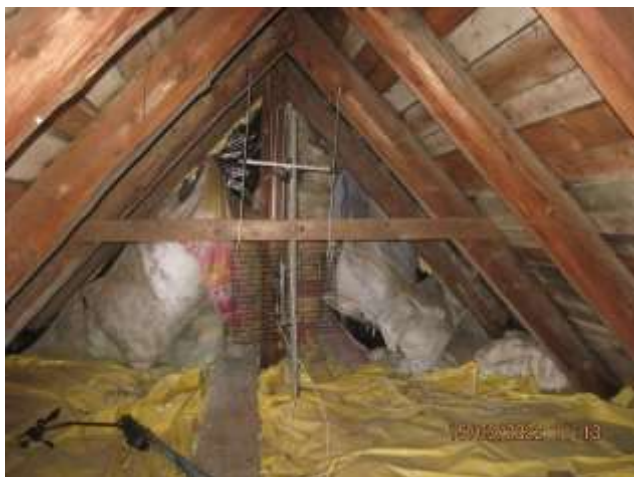
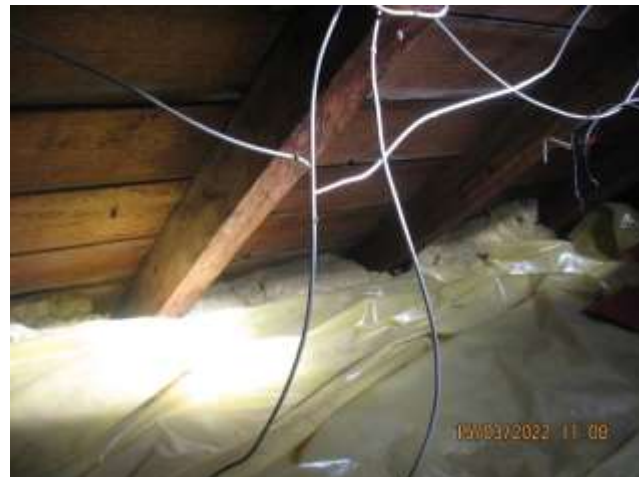
### Zjištění č.1

Půdní prostor nad kleštinami stropu podkroví v části A + B střechy. Provizorní dodatečné zakrytí tepelné izolace PVC folií – ochrana proti odkapávající vodě zatékající do konstrukce při dešti či sněžení. Nevhodná tepelná izolace štítu. Absence bezpečné revizní lávky. Stopa po zatékání netěsným střešním pláštěm.

### Opatření:

Zamezit zatékání – výměna střešního pláště. Oprava zateplení podkroví, doplnění revizní lávky v linii pod hřebenem střech.

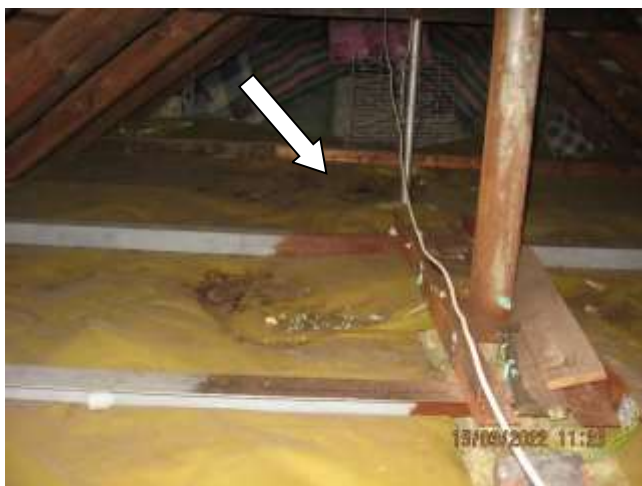
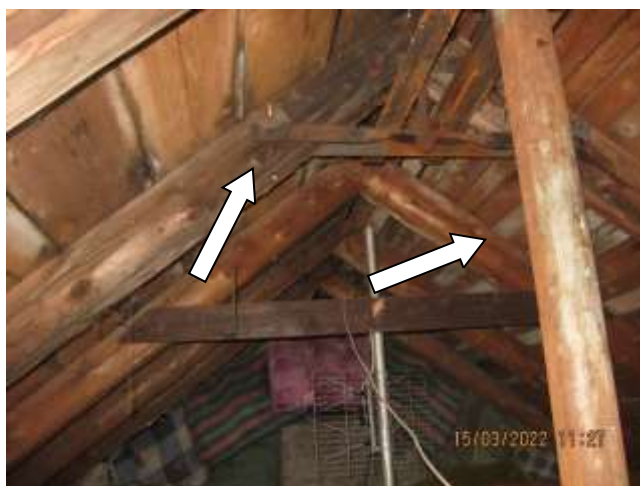
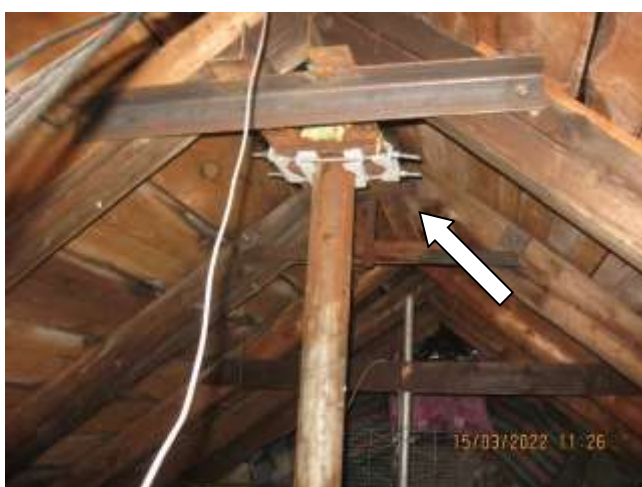
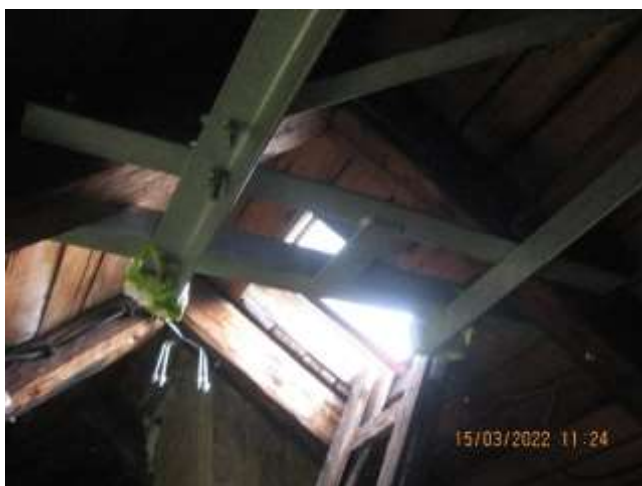
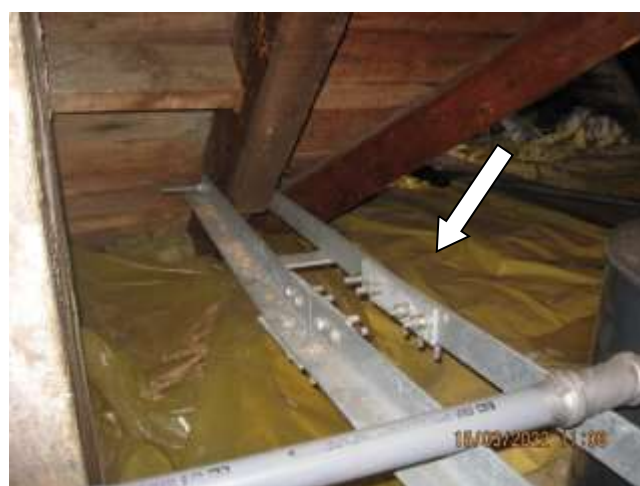
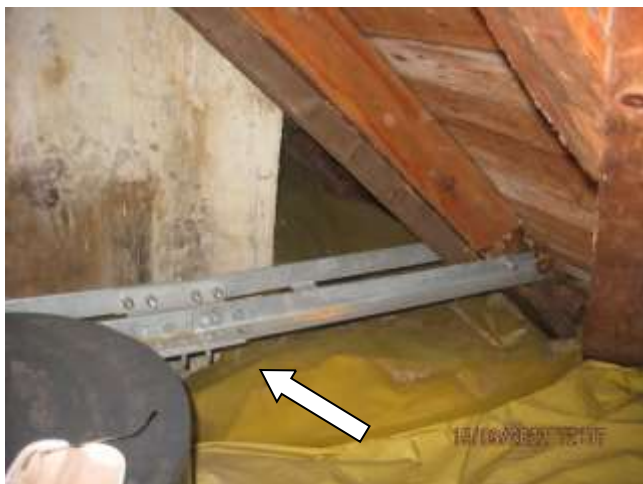
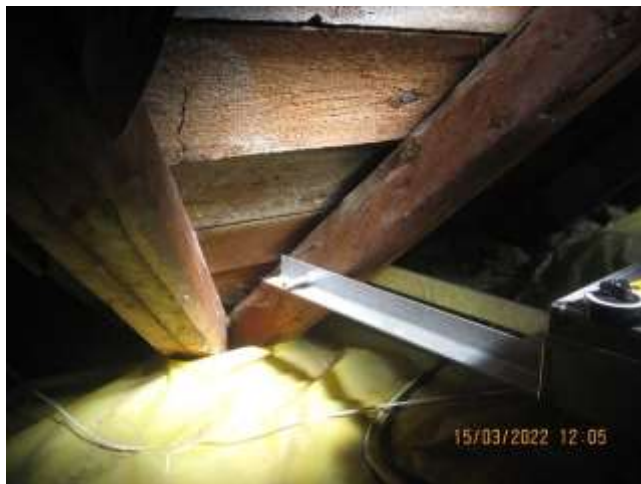
### **Zjištění č.2**

Ocelová nosná konstrukce dvou anténních stožárů, kotvena do střešní konstrukce. Nevhodné ukotvení horní výměny ke krokvím pod hřebenem. Nevhodný délkový spoj dolního ocelové výměny. Konstrukce jednoho stožáru s nedostatečnou povrchovou ochranou proti korozi. Torzní deformace extrémně širokých prken střešního bednění (  $b_{max} = 140 \text{ mm}!$  ).

Oprava nátěru ocelové konstrukce, oprava nevhodných spojů a přípojí. Při výměně střešní krytiny provést též výměnu všech prken s šířkou větší než 140 mm.

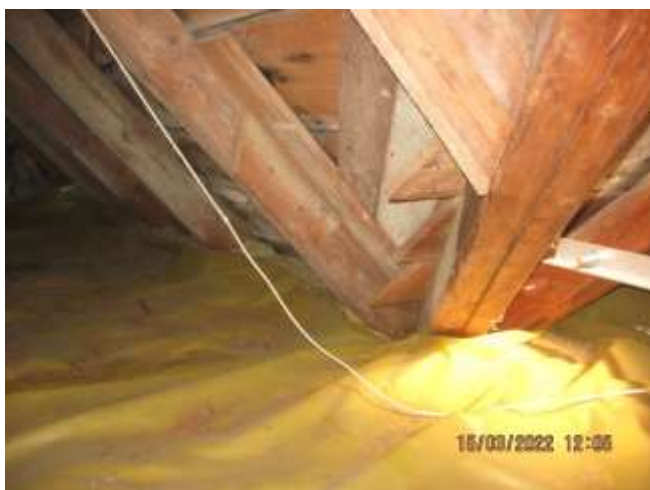
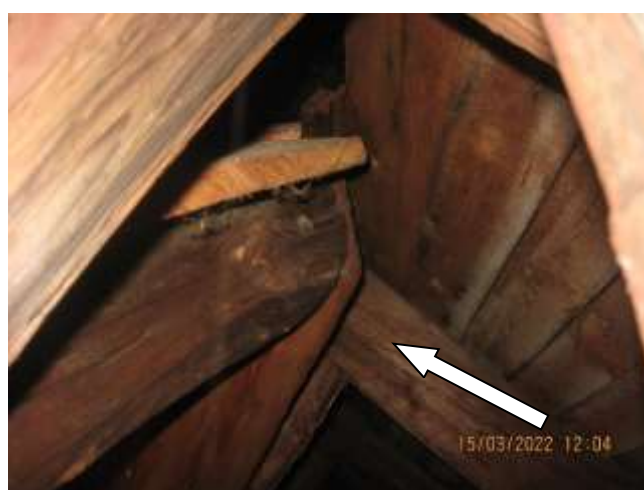
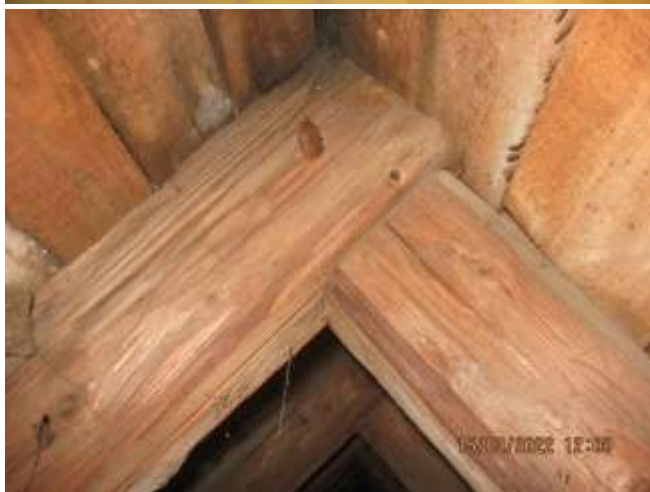
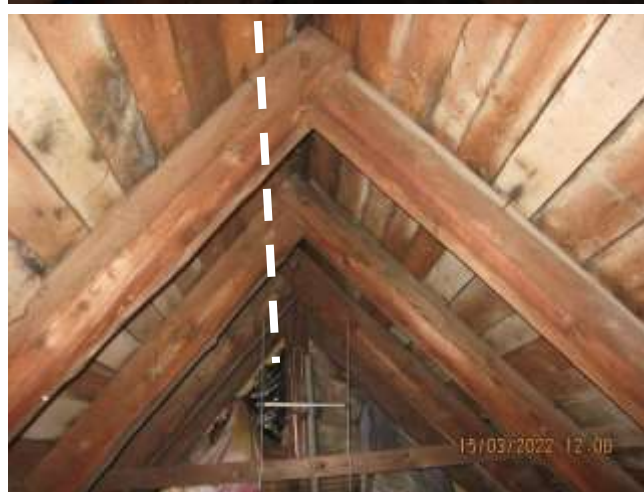
### **Zjištění č.3**

Detaily provedení přípojí a spojů DK střechy. Použité jsou dřevěné kolíky a hřeby

Ve spoji úžlabních krokví v proniku střech A + B provést podepření sloupkem a tento vynést novou výměnou uloženou na středových vaznicích krovu. Krokve všech příčných vazeb pod hřebenem vzájemně propojit ztužujícím vrcholovým vodorovným prutem v dimenzi min. 140 x 80 mm – smrk C24

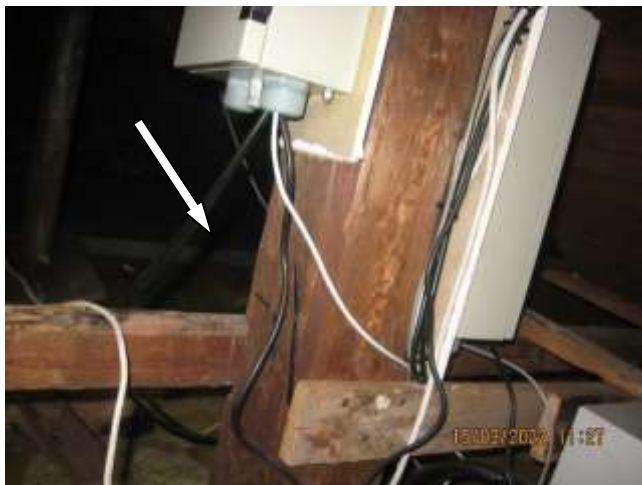
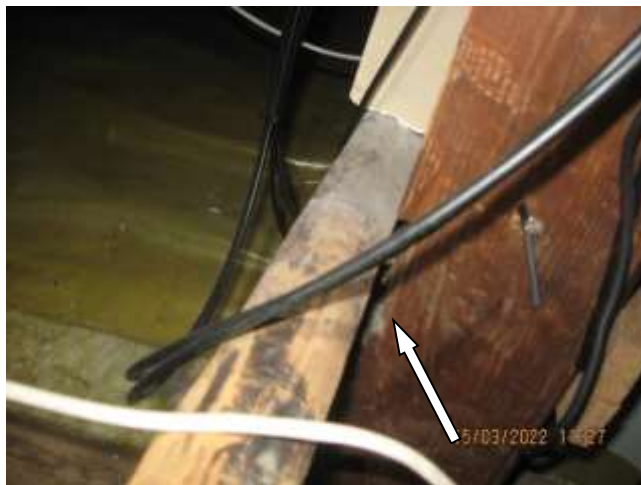
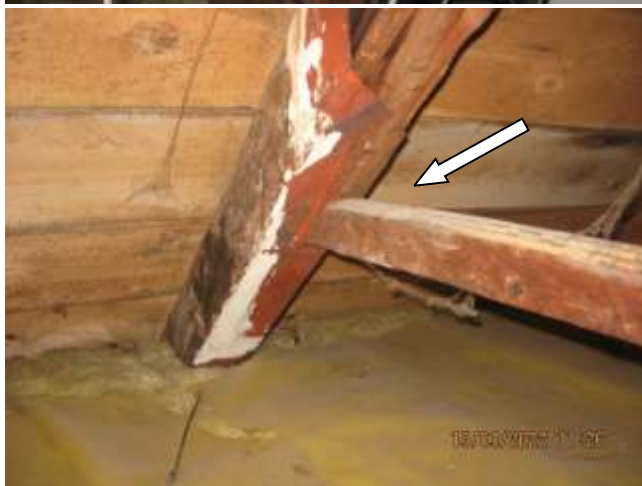
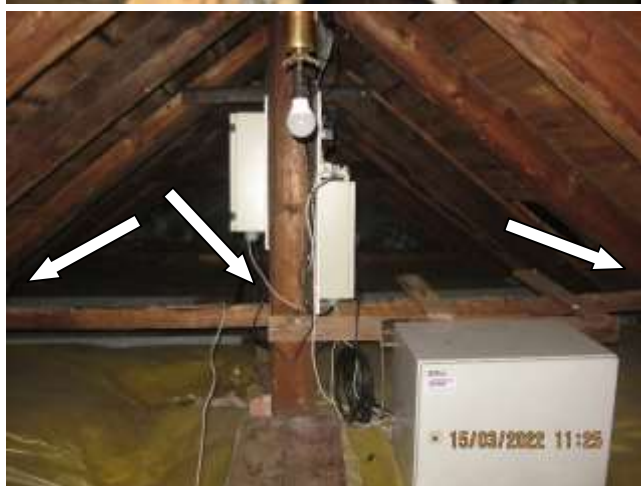
#### **Zjištění č.4**

Sloupek vložený do krovu část střechy B, stabilizovaný vodorovnou výměnou, sloužící k vynesení technologických zařízení

Přípoje výměny posílit o vruty nebo svorníky.

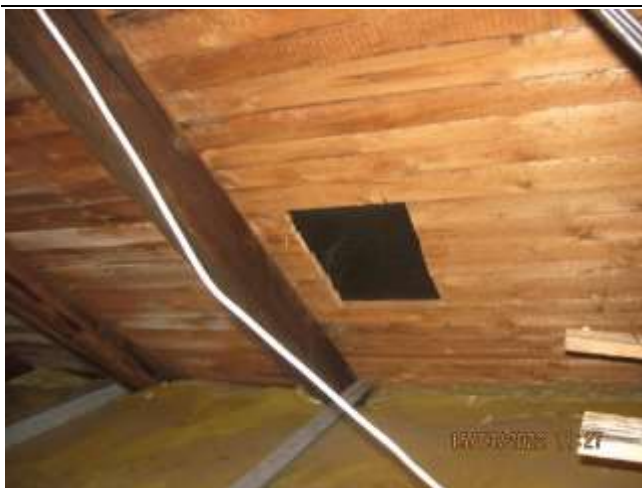
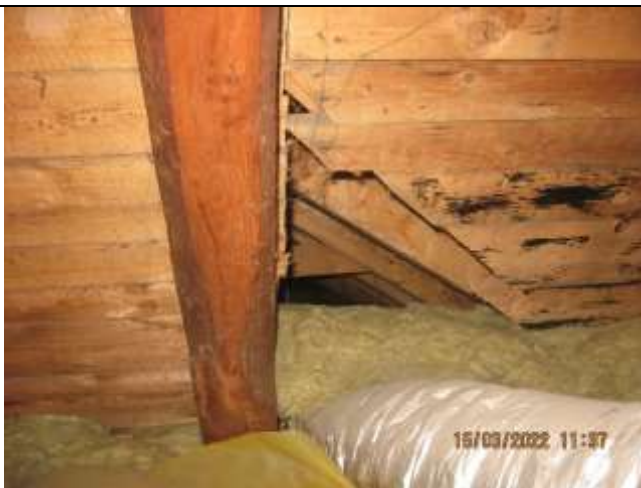
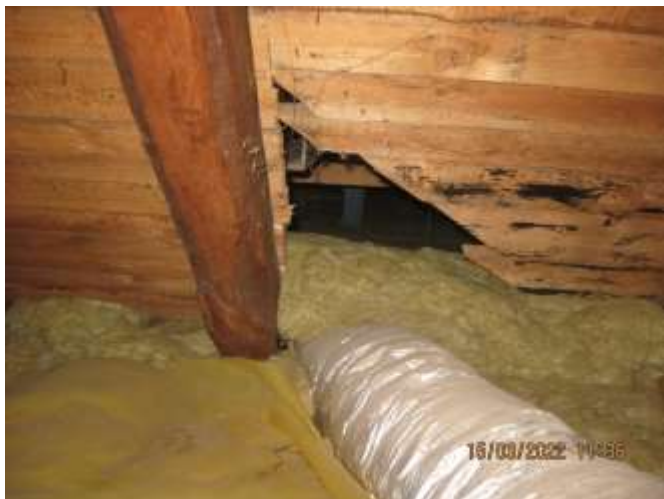
#### **Zjištění č.5**

Nepřístupný půdní prostor – část střechy C. V čase kontroly není možné provést prohlídku krovu a posoudit stav.

Trvale zpřístupnit doposud nepřístupné půdní a mezistřešní prostory – realizace uzavíratelných vstupů a revizních lávek.

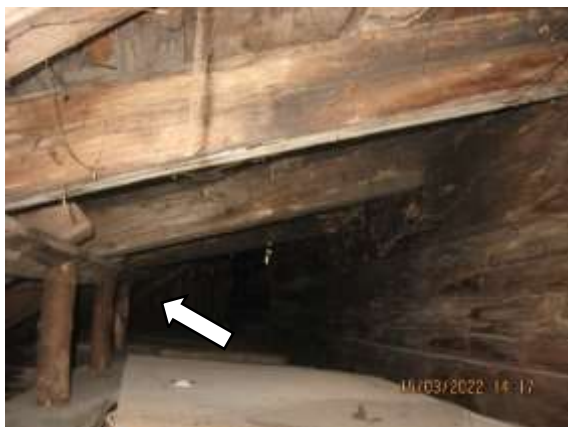
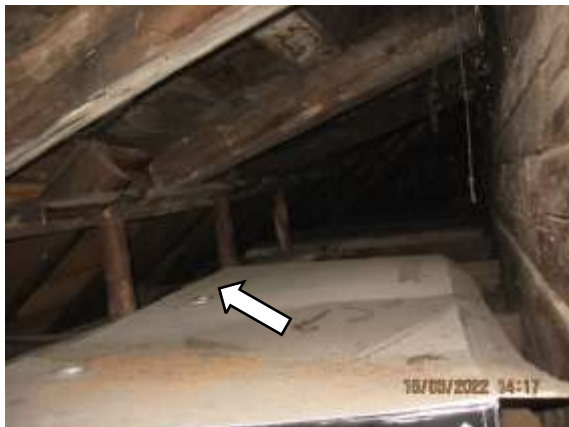
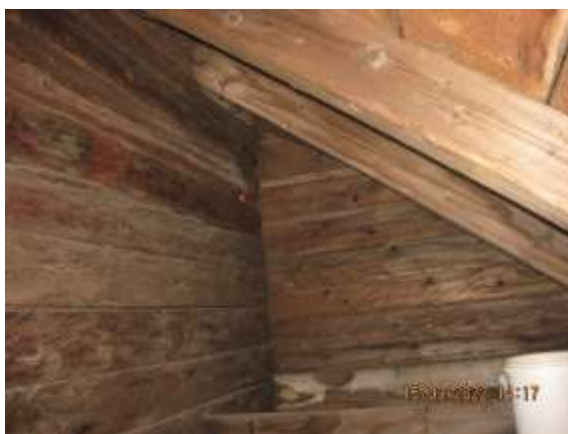
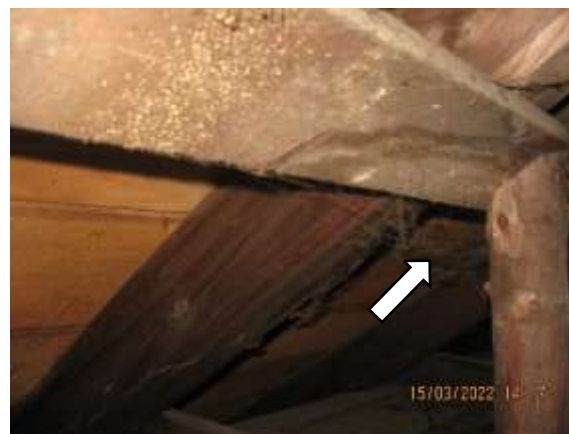
#### **Zjištění č.6**

Mezistřešní prostor pod vnějším parapetem okna ve vikýři části střechy A – severní strana. Nedostatečná dimenze nosné výměny parapetu a nevhodné podepření sloupky z kulatiny ještě z kůrou do stropní konstrukce podhledu zastřešení původní severní terasy. Netěsným střešním pláštěm zatéká do bednění DK krovu i podhledu!

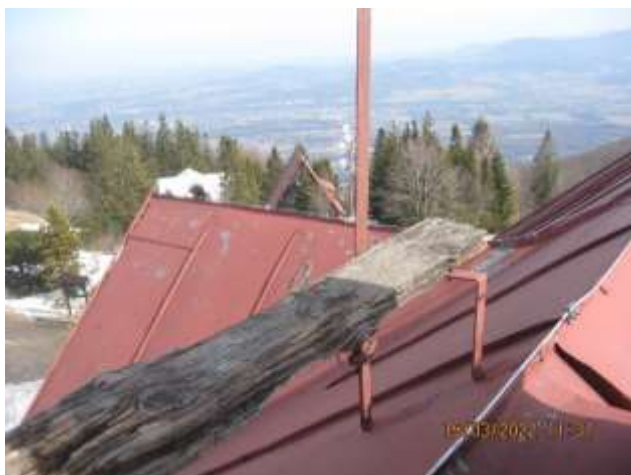
Havarijní stav podlahy revizních lávek u komínů

Výměna střešního pláště a oplechování vč. dešťových žlabů a svodů u střechy část A + B + vikýře, kontrola stavu a lokální oprava spojů a nový nátěr krytiny včetně okapů a svodů u střechy část C + D a běžná kontrola stavu krytiny okapů a svodů střechy v části D.

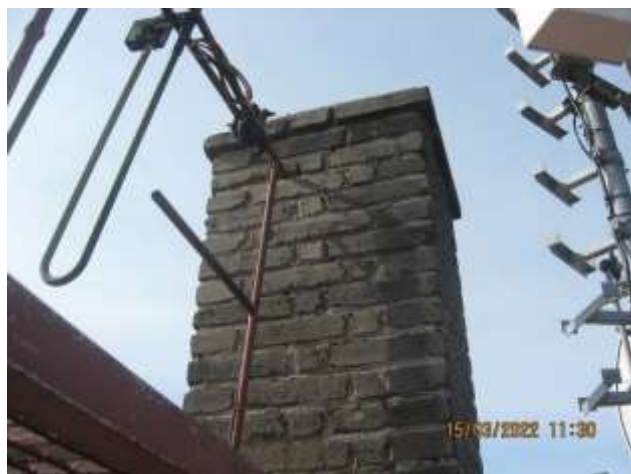
Stav nadstřešní části cihelného komína

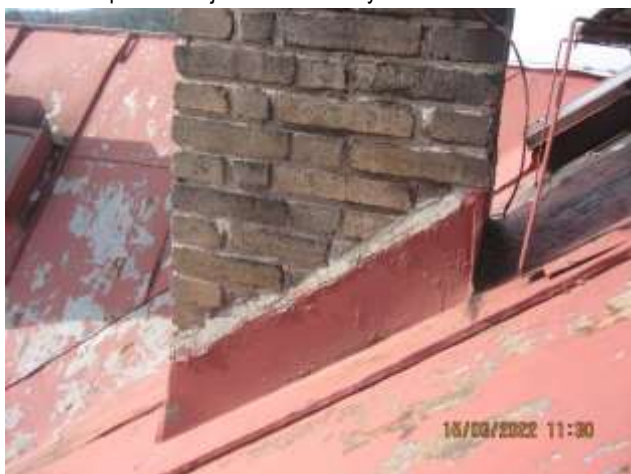
Stav lemování nadstřešní části cihelného komína

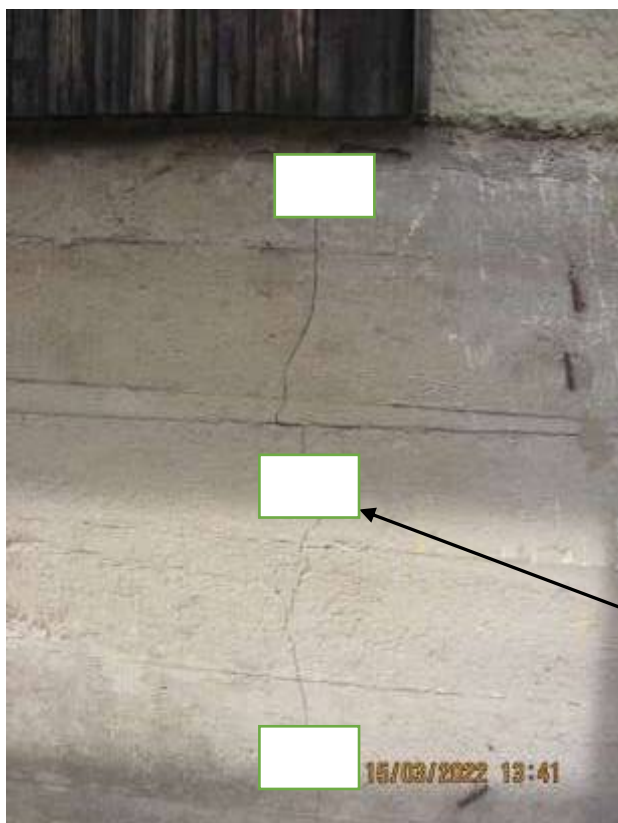
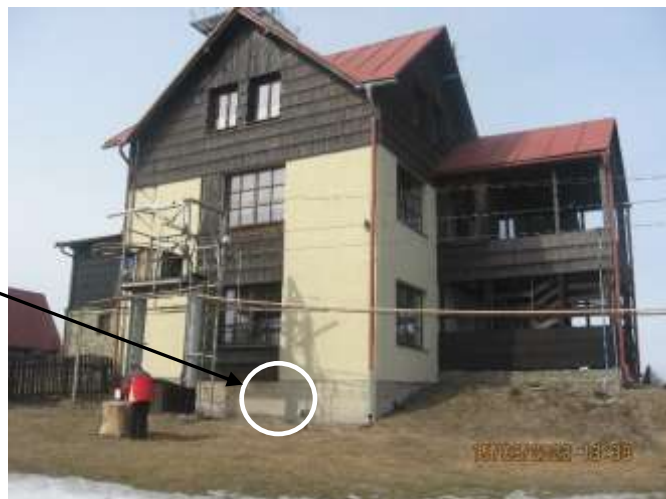
**Zjištění č.9**

Svislá trhlina v základové konstrukci – jižní přístavba

V 1. etapě provést kontrolní terče ke sledování aktivity sledované trhliny s kontrolou cca kvartálně po dobu jednoho roku.

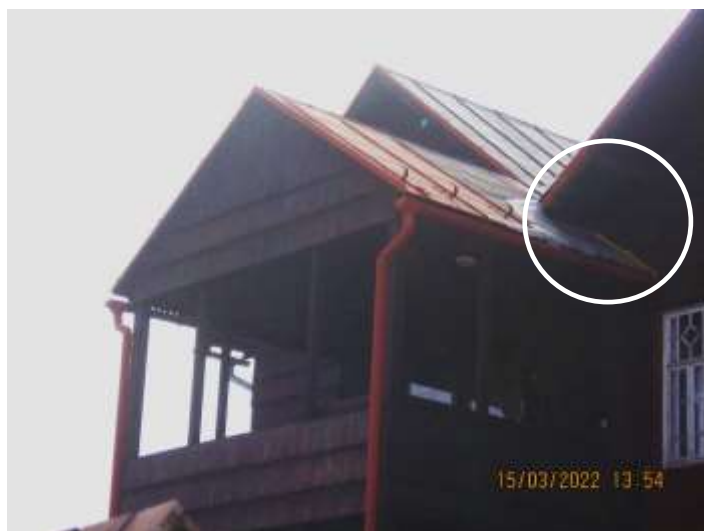
**Zjištění č.10**

Oprava střešního pláště a dodatečné utěsnění kontaktních spár montážní pěnou – dočasné opatření – střecha část D

Například dodatečné olemování klempířským způsobem.

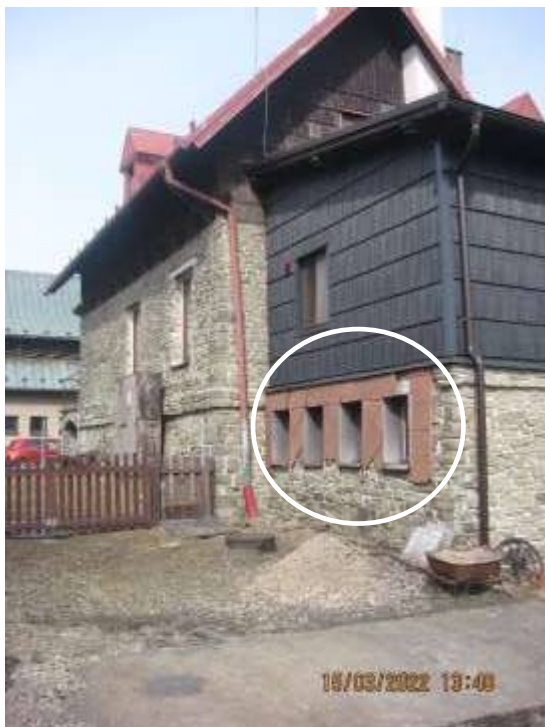
**Zjištění č.11**

Poškozený dílčí ochranný obklad – česká šablona – západní stěny – přístavba s pultovou střechou E

Náhrada obkladu za obklad stejný jako ve 2.NP – dřevěný šindel nebo obnova kamenného obkladu a spárování.

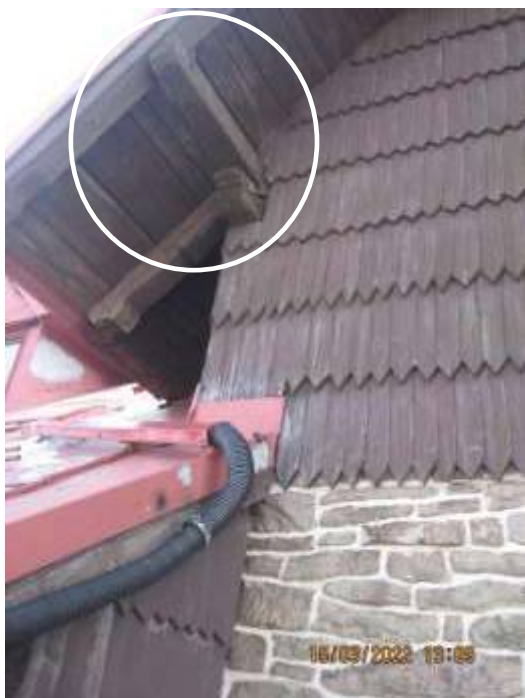
**Zjištění č.12**

Degradací a povětrnostními vlivy poškozený přesah pozednice v římse severního štítu – střecha část A

Sanace – výměna části nosného prvku krovu.

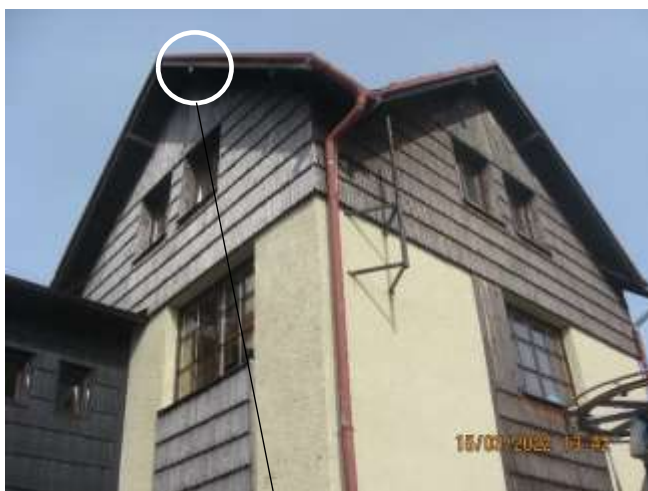
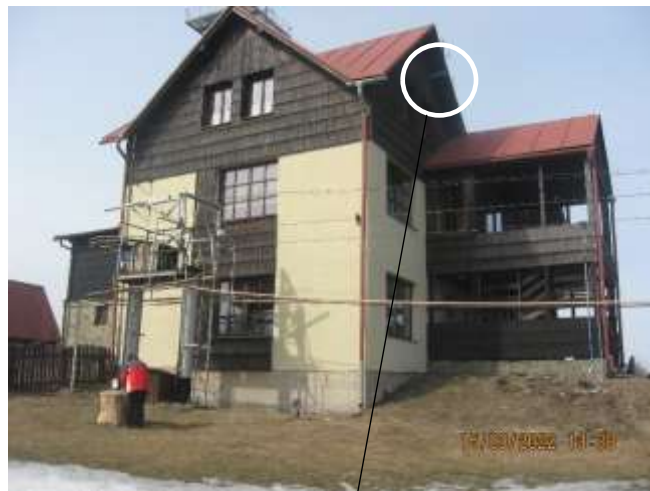
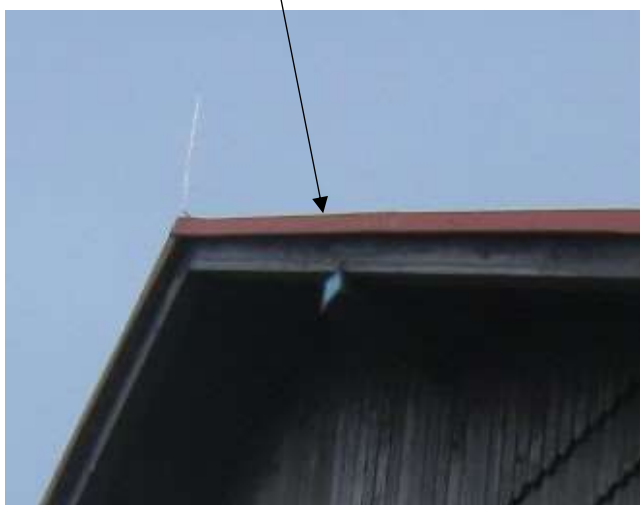
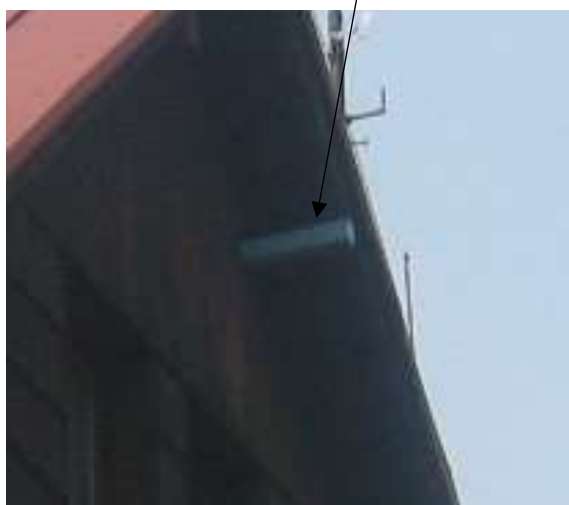
#### **Zjištění č.13**

Chybí část dřevěného obložení konzol ocelových vaznic – střecha část C

Minimálně nutno dřevěný obklad doplnit.

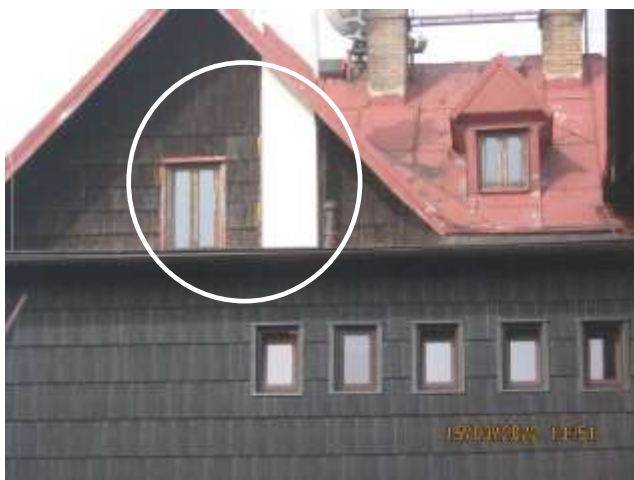
#### **Zjištění č.14**

Chybí lemování vnějšího obkladu v ostění okna štítu a chybí těsnící lišta přechodu obkladu štítu a komína.

Lemování doplnit a řádně utěsnit..
