ODBORNÝ POSUDEK

Posouzení příčin vzniku vlhkostních poruch ploché střechy TRIA Třinec

Třinecká obchodní akademie informačních technologií
a veřejné správy
Beskydská 1140
739 61 Třinec – Lyžbice

Zpracováno v období
srpen-září 2024

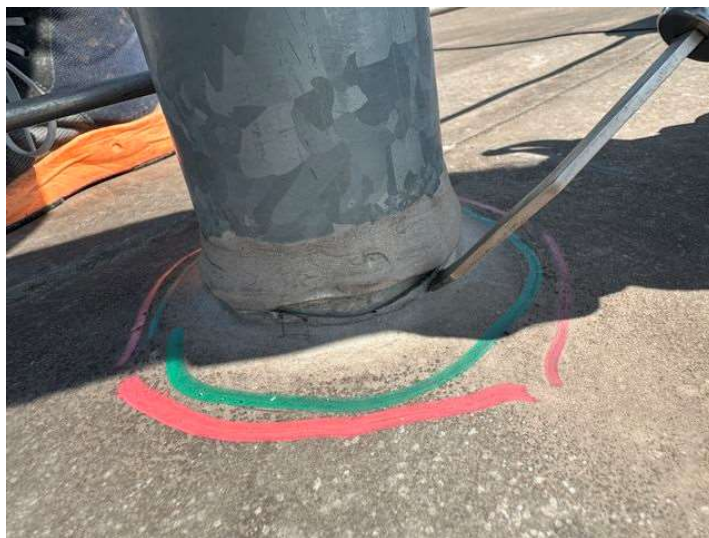
Foto 1: Pohled na netěsnost v opravování prostupu kotevního bodu záchytného systému, absence vytažení povlakové hydroizolace

Provedeným místním šetřením byla nalezena místa detailů prostupů, která jsou opracována pouze pomocí tmele. Konkrétně se jedná o všechny kotevní body záchytného systému a některé kruhové prostupy odvětrání. V předchozí normě ČSN 73 1901 z roku 2011 byla řešení opracování detailů pomocí tmele označena jako nedoporučené řešení. Použitý tmel má životnost cca 2 roky. V době místního šetření již vlivem degradace došlo k vytvoření netěsností v místech opracovaných pouze tmelem a v těchto místech dochází ke vnikání srážkové vody do skladby střešního pláště.

Prostupy je nutno opravit systémovými prvky, které zajistí těsnost spojů a budou vytaženy nad úroveň povlakové hydroizolace min. 150 mm. V místě ukončení vytažení se poté hydroizolace podtmelí a stáhne nerezovou stahovací objímkou minimálně typu W4 (nerezový pásek i nerezový šroub).

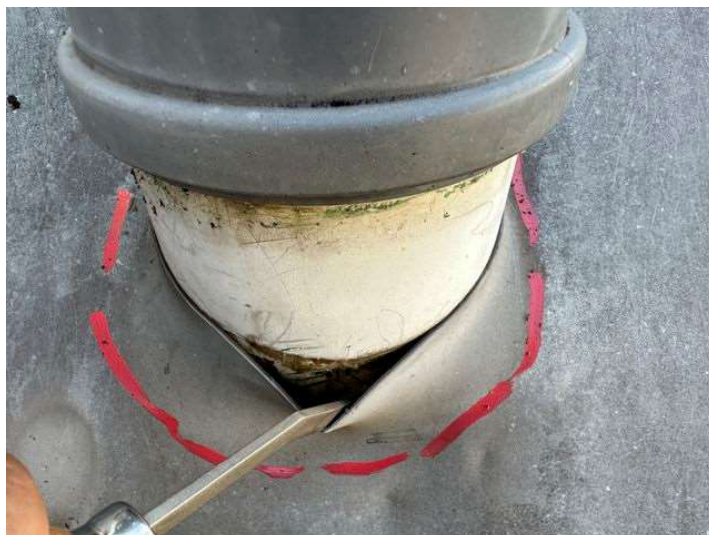
Foto 2: Pohled na netěsné opracování kruhového prostupu povlakovou hydroizolací, absence vytažení povlakové hydroizolace

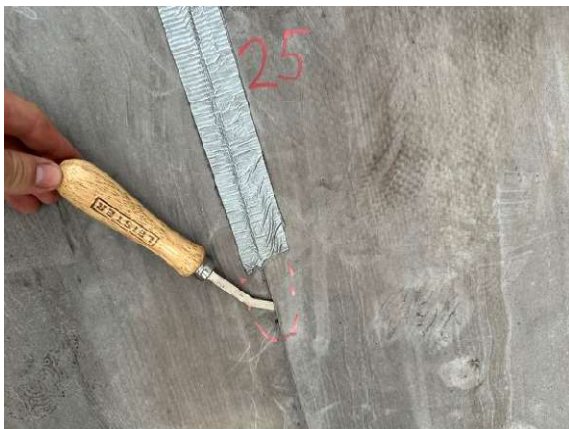
Foto 3: Pohled na netěsnost č. 25 (nesvařená část spoje) v délce desítek centimetrů

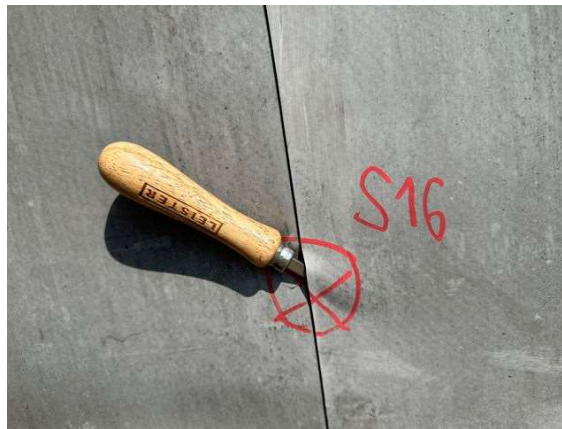
Foto 4: Pohled na jednu z nalezených netěsností (netěsnost S16) – nedostatečně svažený spoj

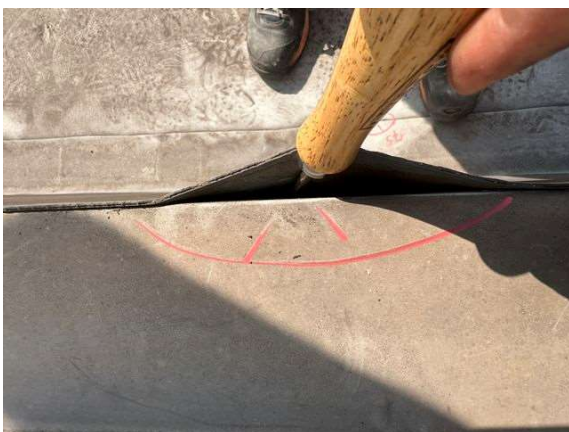
Foto 5: Pohled na nesvaženou část spoje fólie v místě vytažení svislé části povlakové hydroizolace

Povlaková hydroizolace je v nižších částech střechy (segmenty 2, 4 a 6) vytažena na svislé konstrukce stěn. Spodní část stěn pod vytažením hydroizolace je dodatečně zateplena, čímž došlo k předsazení části stěny v této úrovni. Svislá část povlakové hydroizolace je zde ukončena na svislou část poplastované lišty. Svislé ukončení spoje není nikterak chráněno vůči povětrnostním vlivům a byla nalezena i místa, kde je svislá část vytažení povlakové hydroizolace netěsně natavena a dochází zde k vnikání srážkové vody za hydroizolaci do skladby střešního pláště. Ve vodorovné části plní vodotěsnící funkci pouze poplastovaná lišta, která není k tomuto účelu určená.

Tento detail je nutno opravit. Oprava je možná například řešením uvedeným v projektové dokumentaci, kdy se provede dodatečně zateplení stěn a tento spoj tak bude chráněný. Povlakovou hydroizolaci je však nutno vytáhnout až na stávající stěnu tak, aby byla souvislá po celé své délce vytažení.

Další možností je provedení souvislého vytažení hydroizolace až na stávající stěnu a použití klempířských prvků jako ochrany hydroizolace (krycí lišta).

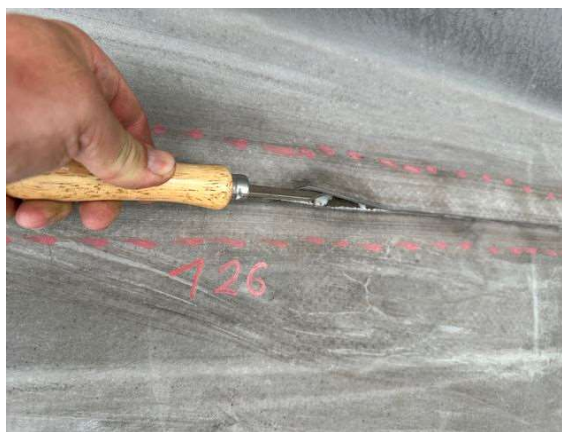
Foto 6: Pohled na největší nalezenou netěsnost (netěsnost 126) – nedostatečně svažený spoj po celé délce šikminy střechy

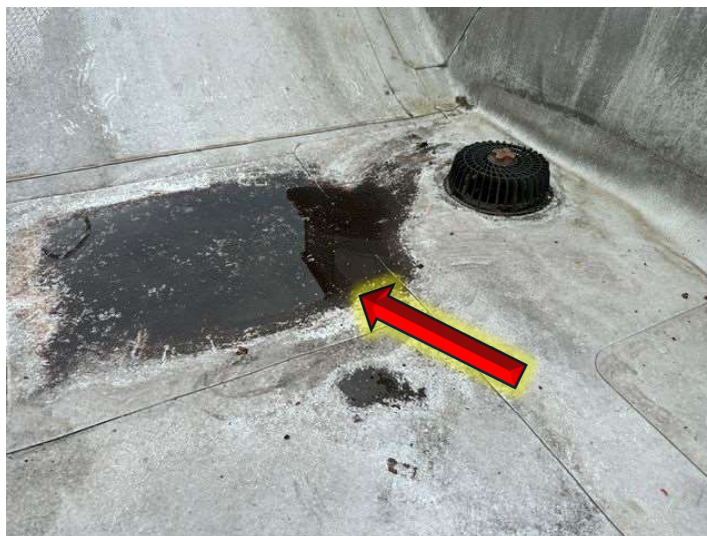
Foto 7: Pohled na jednu z louží na povrchu střešního pláště v těsné blízkosti střešního vtoku, střešní vtok je osazen výše a neumožňuje tak odtok veškeré vody ze střešního pláště

Některá místa střešních vtoků brání svým osazením plynulému odtoku srážkové vody. V segmentu 4 se nachází kaluže přímo u vtoku, kdy těleso vtoku je osazeno výše, než je přilehlý povrch povlakové hydroizolace střešního pláště.

Vtoky, které výškově neodpovídají požadavkům, je nutno znovu osadit tak, aby plnily svoji funkci a zajišťovaly plynulý odtok srážkové vody.

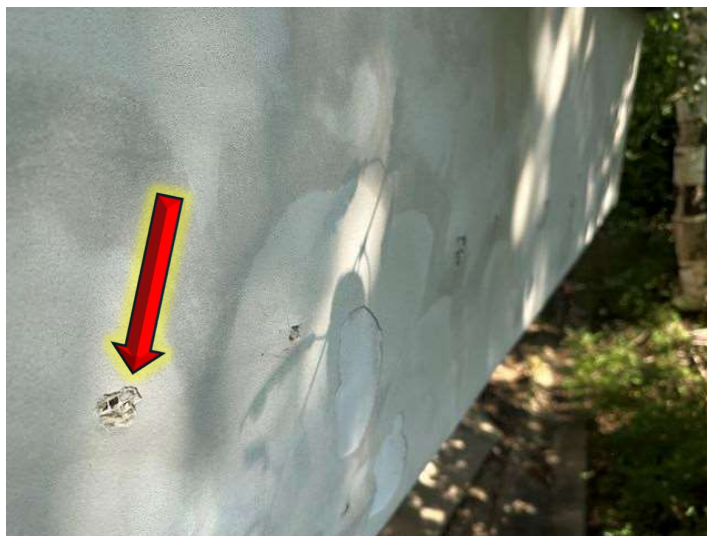
Foto 8: Pohled kruhové otvory ve fasádě, tvorba vlhkostních map a narušení celistvosti omítky

Na vnější straně stěny terasy byly nalezeny díry ve fasádě průměru cca 5 mm. Hloubka těchto děr byla změřena cca 50-60 mm. Kolem otvorů je patrné poškození výztužné vrstvy s fasádní omítkou, které odpovídá projevům vznikajícím při vytažení kotevních prvků. Otvory ve fasádě jsou umístěny přibližně ve stejné výšce a v přibližně stejných osových vzdálenostech 150-200 mm. Tyto díry odpovídají tomu, že zde v minulosti pravděpodobně byla umístěna nějaká cedule či jiná konstrukce. Vlivem nezapravených děr po odstraněných hmoždinkách dochází k zatékání do fasády, tvorbě vlhkostních map, narušování celistvosti omítky a částečnému odpadávání vrstev omítky.

Porušená, nesoudržná místa je třeba oklepat až na soudržný povrch. Vzhledem ke skutečnosti, že je poškozena i výztužná vrstva, bude třeba provést novou výztužnou vrstvu se sklotextilní síťovinou (perlínkou), která bude napojena na stávající fasádu. Povrch fasády se sjednotí a provede dle volby investora (požadavek na zrnitost finální omítky, strukturu, barvu apod.).

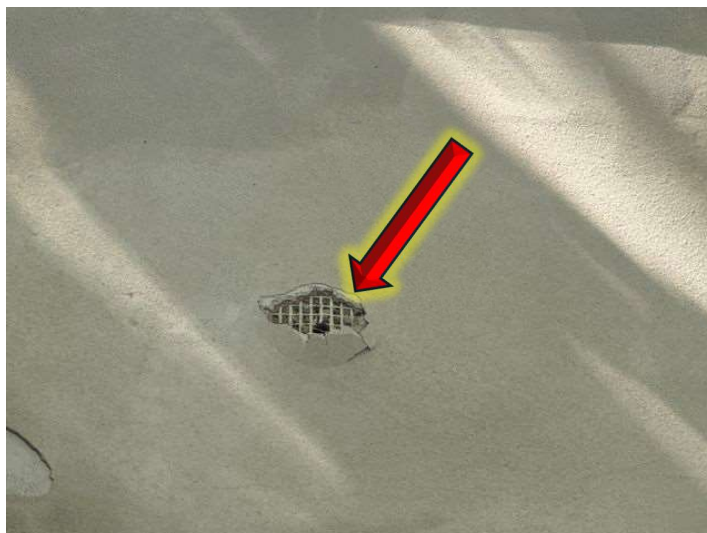
Foto 9: Detailní pohled na porušení fasády, patrná stopa po vytažení kruhového prvku (hmoždinky) z konstrukce fasády

Z vnější strany stěny terasy nad vstupem do zubní ordinace bylo zjištěno poškození fasády vlivem vytažení hmoždinek se šrouby, kterými v minulosti pravděpodobně byla kotvena cedule, poutač či jiná konstrukce. Přes tato odhalená místa dochází k zatékání do fasády, které vede k tvorbě vlhkostních map a k poškozování fasády. Místy část omítky již odpadá.
