Odborný posudek

Posouzení stávajících skladeb plochých střech ZŠ Dany a Emila Zátopkových, Třinec koncepční návrh nápravných opatření

Základní škola
Jablunkovská 501
739 61 Třinec - Lyžbice

Listopad - prosinec 2023

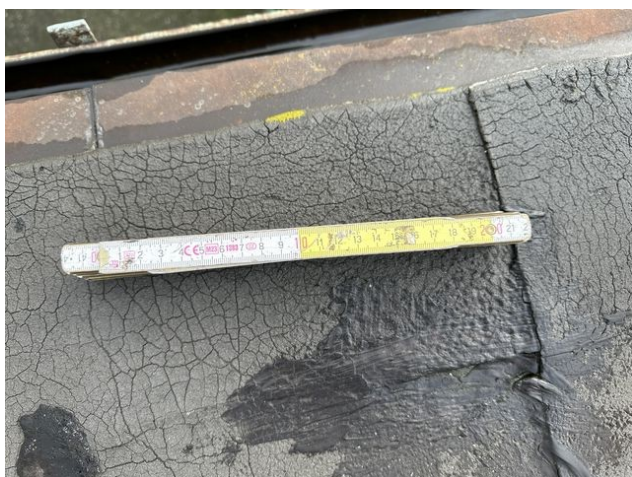
Hlavní hydroizolační vrstva střešního pláště střechy **A** je tvořena povlakovou hydroizolací z oxidovaných asfaltových pásů. Povlaková hydroizolace je provedena v jedné vrstvě oxidovaného asfaltového pásu typu S bez ochranného posypu. V ploše povlakové hydroizolace dochází k tvorbě trhlin (viz foto /15/). Lokálně se nachází místa s tvorbou lišejníků na povrchu povlakové hydroizolace (viz foto /16/). Povlaková hydroizolace není vytažena na navazující konstrukce ani na atiku. Hydroizolace je ukončena na oplechování (viz foto /17/). Na střechu **A** navazuje vedlejší objekt **B**, který má směrem ke střeše provedeny okenní otvory s výplní ze sklobetonových tvárnic (luxfer). Hydroizolační ochrana v těchto místech je nedostatečná (viz foto /18/ a foto /19/). Na povrch střešního pláště střechy **A** je sveden provizorní svod z přilehlého objektu **B** (viz foto /20/). Místa ukončení hydroizolace vykazují netěsnosti, některé z těchto netěsností byly již lokálně opravovány pomocí tmele, přířezu hydroizolace, apod. Spád střešní roviny činí přibližně 3° a tvoří ho nosná konstrukce, která je ve spádu.

foto /15/ Pohled na tvorbu trhlin ve vrstvě povlakové hydroizolace

Hlavní vodotěsnící vrstva střešního pláště střechy je provedena z oxidovaných asfaltových pásů. V ploše střechy dochází k tvorbě trhlin v celé ploše povlakové hydroizolace. Povlaková hydroizolace je provedena pouze v jedné vrstvě. Takové řešení je pro daný typ materiálového řešení (oxidovaný asfaltový pás) z hlediska hydroizolační koncepce velice rizikové.

Ve stávajícím stavu není skladba střešního pláště střechy **A** zateplena. Stávající skladba střechy neodpovídá současným požadavkům energetické náročnosti (viz Příloha 1). V rámci opravy střešního pláště lze doporučit, i vzhledem k neustále se zpřísňujícím požadavkům na energetickou náročnost budov, provedení nového zateplení střešního pláště, které bude splňovat doporučené hodnoty součinitele prostupu tepla dle ČSN 73 0540-2:2011. Novou tepelně-izolační vrstvu lze provést na stávající souvrství bez nutnosti jeho demontáže. Tahovými zkouškami byla u střechy **A** ověřena vhodnost podkladu z betonové mazaniny ke stabilizaci kotvením. V případě stabilizace pomocí lepení je nutno odstranit nesoudržné části oxidovaných asfaltových pásů.

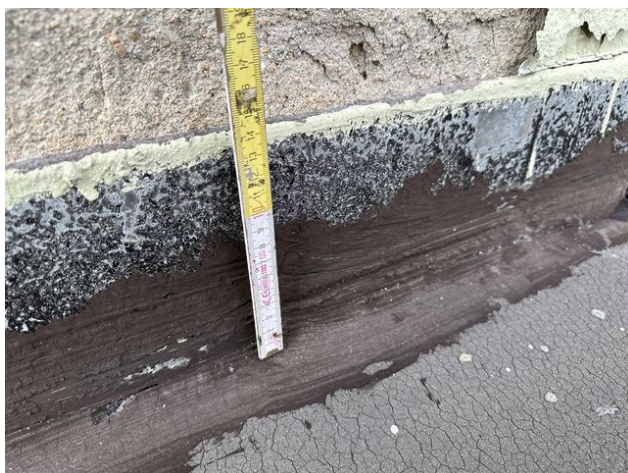
foto /17/ Pohled na způsob ukončení hydroizolace na klempířské prvky u navazující části objektu

Povlaková hydroizolace není vytažena na navazující objekty. Ukončení povlakové hydroizolace je provedeno na klempířské profily. Ukončení hydroizolace vykazuje netěsnosti, kudy může docházet k vnikání vody do konstrukce. Klempířské prvky oplechování vykazují známky povrchové koroze.

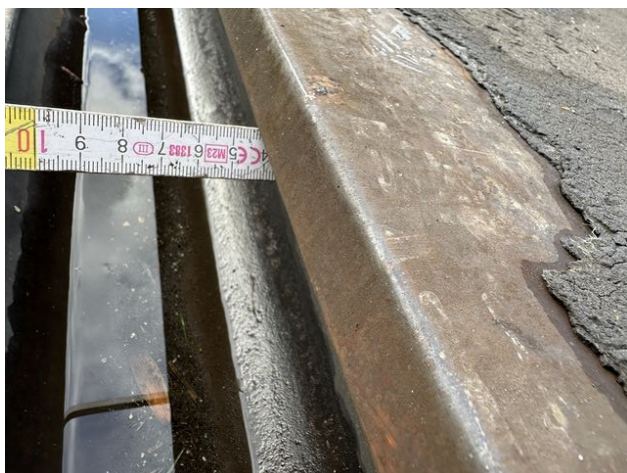
Střecha **A** je odvodněna do půlkruhového podokapního žlabu. Ve střešním žlabu dochází k hromadění vody (viz foto /21/). Okapní plech nad střešním žlabem vykazuje známky povrchové koroze. Voda je pak dále sváděna pomocí jediného střešního svodu o průměru 90 mm. Svod není opatřen lapačem střešních splavenin.

foto /21/ Pohled na detail střešního žlabu - hromadění vody, koroze oplechování

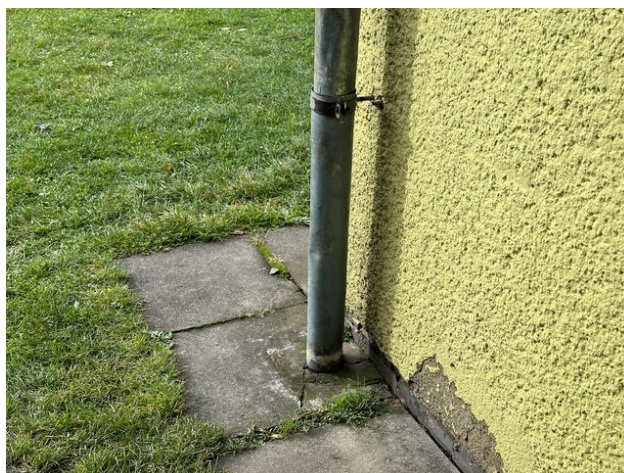
foto /22/ Pohled na střešního svod na fasádě, absence lapače střešních splavenin

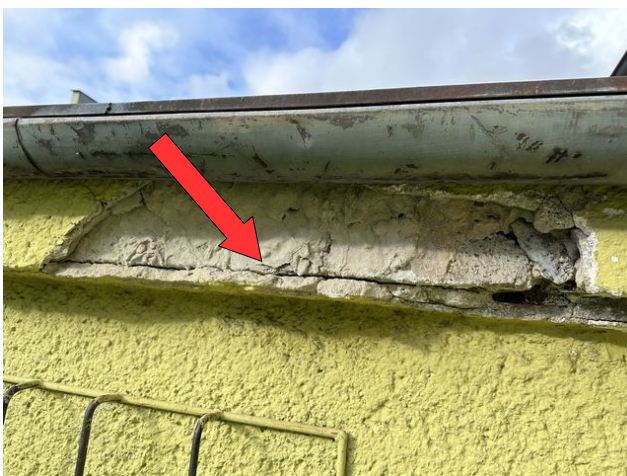
Nad okny a větracími otvory objektu **A** jsou místa, kde dochází k odpadávání omítky. V těchto místech dochází k odhalování nosné konstrukce (viz foto /23/ a foto /24/). Na střeše **A** není realizovaný systém ochrany proti pádu osob pohybujících se na střeše. Střecha **A** nedisponuje ani systémem ochrany proti blesku.

foto /23/ Pohled na opadanou omítku v blízkosti větracího otvoru ve stěně

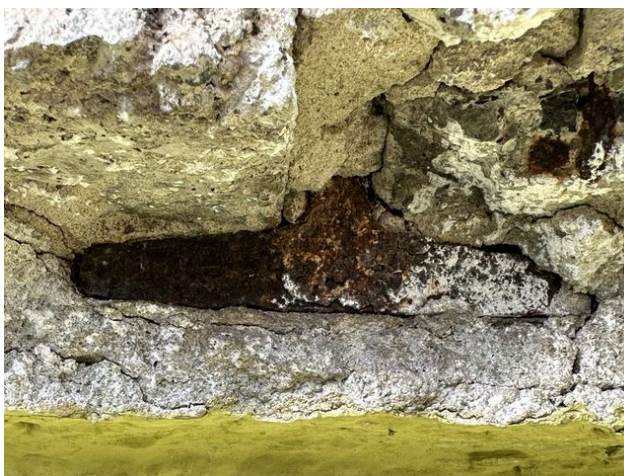
foto /24/ Pohled na viditelnou část nosné konstrukce střechy z ocelového profilu IPN

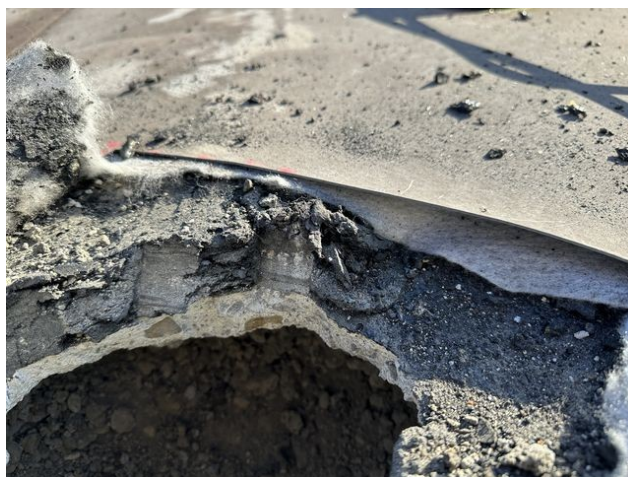
foto /29/ Pohled na odskok vzniklý odstraněním části původní povlakové hydroizolace

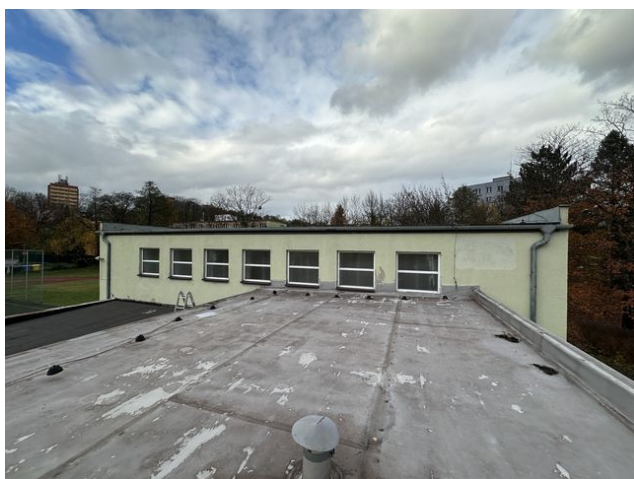
Hlavní hydroizolační vrstva střechy **B** je tvořena povlakovou hydroizolací z fólie z měkčeného polyvinylchloridu. Na povrchu povlakové hydroizolace jsou vidět lokální výrazné barevné změny fólie, které jsou jasně ohraničeny (viz foto /34/ a foto /35/). Do těchto míst byly situovány i provedené sondy. Provedenými sondami bylo zjištěno, že tato místa korespondují s plochou, která byla opatřena bitumenovým nátěrem (nejspíš penetrační asfaltový nátěr). Světlejší místa fólie jsou poté na povrchu drsnější a fólie je křehčí vlivem ztráty svých vlastností po dlouhodobém kontaktu s bitumenovou hmotou (viz foto /36/ a foto /37/). Povlaková hydroizolace je po obvodě střechy ukončena na okapový plech z jedné strany a z druhé strany na korunu atiky. V místě navazující části fasády tělocvičny (objekt **C**) je povlaková hydroizolace vytažena na fasádu objektu. V ploše vytažení hydroizolace prostupují okenní otvory tělocvičny. V těchto místech se nachází množství netěsností, které mohou umožňovat vnikání vody do skladby konstrukcí (viz foto /38/ a foto /39/). Spád střešních rovin činí přibližně 1° - 3° .

foto /34/ Pohled na střechu **B** - v ploše střechy jsou viditelné lokální světlejší místa povrchu fólie

Vzhledem k rozsahu poškození a stáří stávající fólie se jeví jako ekonomicky nejvhodnější provést kompletní výměnu hydroizolační fólie za novou povlakovou hydroizolaci. Stávající fólie byla dle zjištěných informací provedena před cca 15 lety. Běžně udávaná životnost PVC fólií z této doby je 15 – 20 let. Doporučuji provedení celoplošné nové povlakové hydroizolace, včetně nových klempířských prvků. V rámci opravy střešních pláštů doporučuji provést vytažení hydroizolace minimálně 150 mm nad úroveň střešního pláště. Ukončení povlakové hydroizolace se poté doporučuje provést pomocí klempířských prvků (např. krycí plech s podtmelením + přítlačná lišta). Do doby provedení generální opravy je možno provést opravy, které budou spočívat ve vyspravení lokálních netěsností povlakové hydroizolace a v obnově tmelů u klempířských prvků.

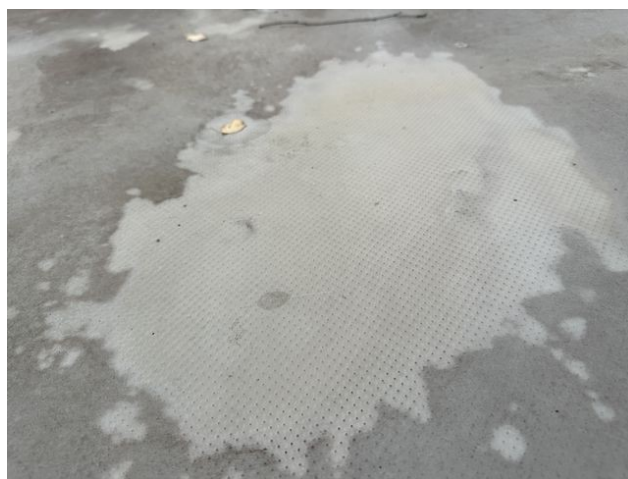
foto /35/ Detailnější pohled na jedno z míst s barevně odlišným povrchem

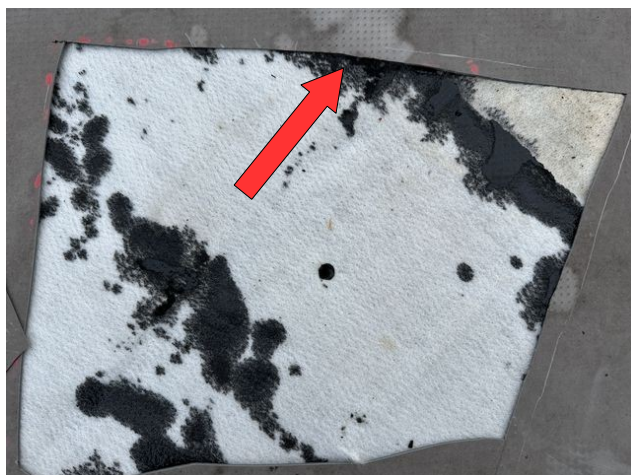
foto /36/ Pohled na odstraněnou část povlakové hydroizolace, viditelné místo návaznosti změny barevnosti fólie na bitumenový nátěr

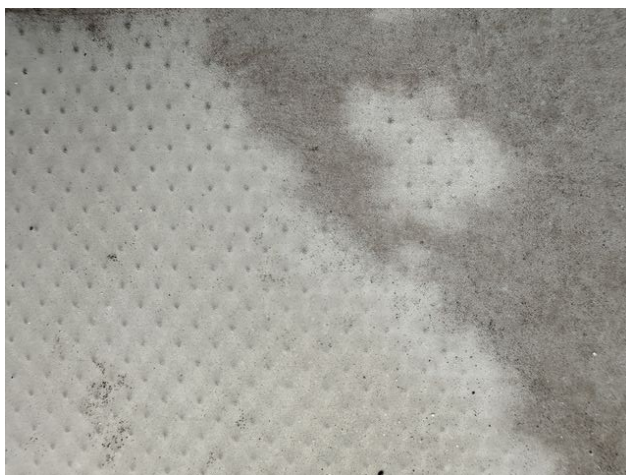
foto /37/ Makroskopický snímek povrchu fólie – světlejší část zasažena bitumenovou korozí (ztráta změkčovadel fólie)

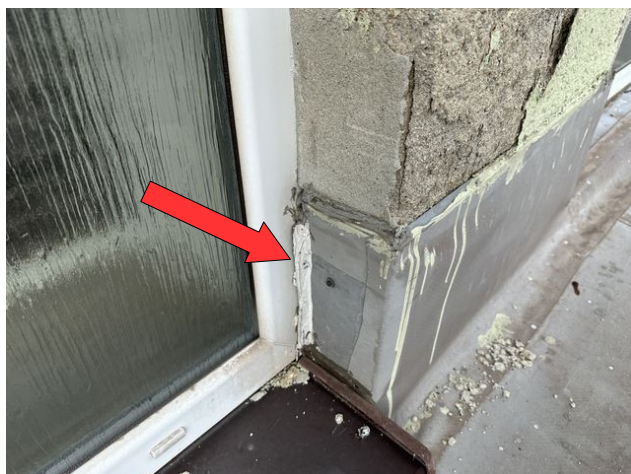
foto /38/ Ostění okna opatřeno pouze poplastovaným plechem pro ukončení hydroizolace, návaznost na okenní rám zatmelena již degradovaným tmelem, netěsná místa vlivem opadání omítky mohou také umožňovat vnikání vlhkosti

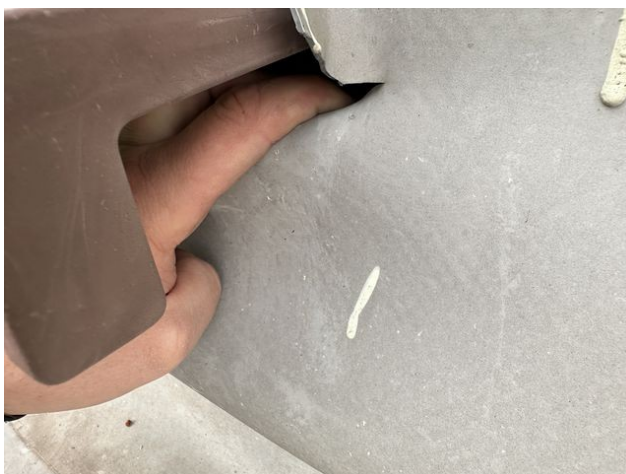
foto /39/ Pohled na netěsné opracování povlakové hydroizolace kolem parapetů okenních výplní

Povlaková hydroizolace je vytažena na navazující objekt tělocvičny i na kruhové prostupující prvky střechou. Ukončení povlakové hydroizolace je provedeno na poplastované klempířské profily. Ukončení vykazuje netěsnosti, kudy může docházet k vnikání vody do konstrukce.

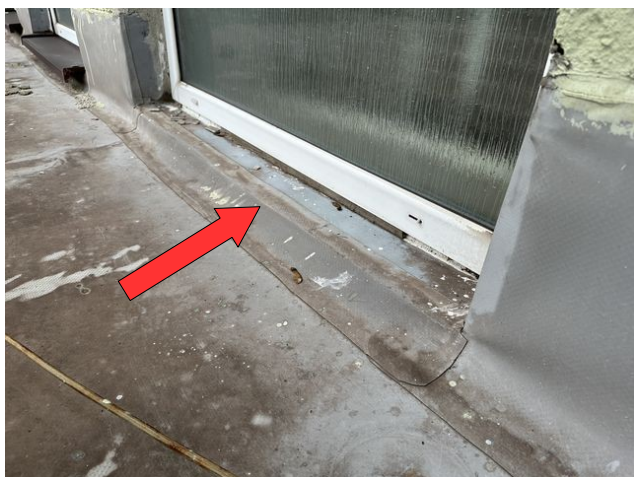
foto /40/ Pohled na nedostatečné vytažení povlakové hydroizolace střešního pláště střechy **B**

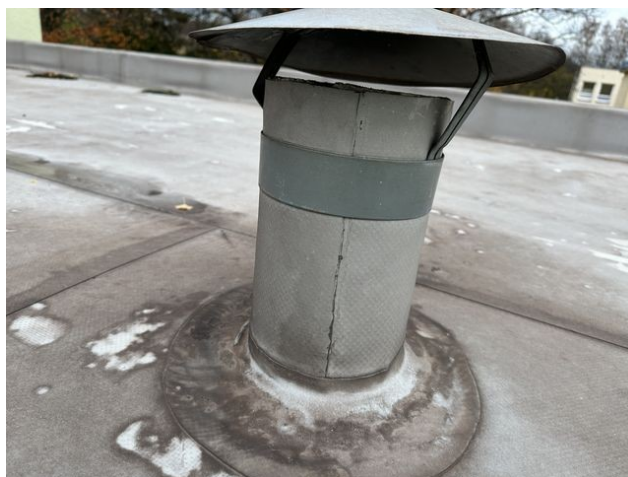
foto /41/ Pohled na opravování kruhových prostupů střechy B povlakovou hydroizolací

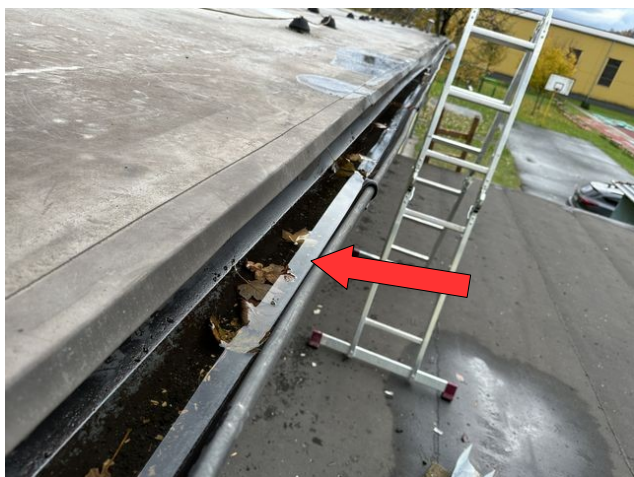
Plochá střecha je odvodněna do půlkulatých podokapních střešních žlabů. Střešní žlab je odvodněn po delší straně objektu pouze jedním střešním svodem. Voda je sváděna dále fasádním svodem do dešťové kanalizace. V minulosti docházelo dle vyjádření zaměstnanců školy k přetékání tohoto žlabu a byl provizorně zřízen druhý svod, který je zaústěn na povrch střechy **A** (viz foto /42/).

foto /42/ Pohled na hromadění vody v podokapním žlabu

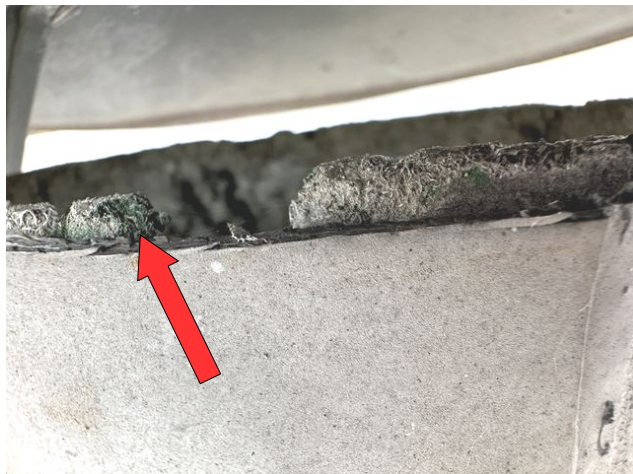
Plochou střechy B prostupují dva kruhové prostupy průměru 180 mm. Materiál prostupu je tvořen šedým tenkostěnným prvkem s viditelnými drobnými vlákny (viz foto /43/). Pravděpodobně se může jednat o osinkocementové roury. Přístup na střechu není volně umožněn a je možný pouze s přenosným žebříkem nebo z okna z přilehlé učebny základní školy. Na střechě se nenachází systém ochrany proti

foto /43/ Pohled na viditelnou část materiálu kruhových prostupů – možný výskyt osinkocementu

Střechou prostupují dva kruhové otvory u nichž je podezření na použití osinkocementových trub. Vlákná osinkocementových trub mohou obsahovat karcinogenní látky typu azbest, chryzotil a další. Doporučuji při demontáži těchto kruhových prvků adekvátně postupovat s dodržáním všech ochranných pomůcek a postupů. Pro potvrzení tohoto předpokladu lze odebrat z prostupů úlomky materiálu a podstoupit je elektronové mikroskopii v akreditované laboratoři, která prokáže či vyvrátí přítomnost karcinogenních látek.

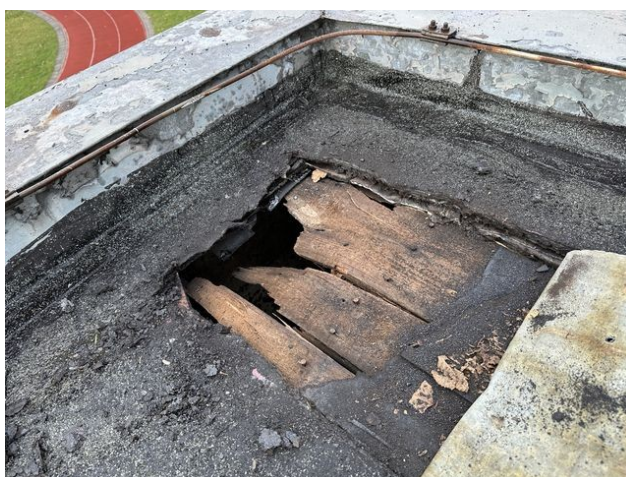
4.	Záklop z dřevěných prken	dřevní hmota degradovaná (kostkovitý rozpad dřeva), část prken chybí již zcela	~ 25
5.	Sbíjený dřevěný vazník, uzavřená vzduchová vrstva	vazník uložen přímo na železobetonový průvlak bez jakéhokoliv podložení, dřevěné prvky horní části vazníku degradované	~ 650*

foto /54/ Pohled na provádění sondy S7, viditelná absence části záklopu vlivem degradace dřeva

Provedenou sondou S7 byla zjištěna úplná degradace dřevěného záklopu a horní části dřevěného sbíjeného vazníku. Část dřevěných prvků vlivem degradace dřevní hmoty již zcela chybí. K degradaci pravděpodobně došlo vlivem zatékání přes původní falcovanou krytinu. Při opravě

střešního pláště bylo poté pravděpodobně provedeno pouze celoplošné provedení nové povlakové hydroizolace z asfaltových pásů, a to bez kontroly stavu dřevěných prvků střešní konstrukce. Došlo tak k uzavření vlhkosti ve skladbě střešního pláště. S degradací dřevní hmoty, která se v daném případě projevuje kostkovitým rozpadem dřeva (hnědá hniloba) poté souvisí i rozvoj plísní v této oblasti, které se běžně vyskytují kolem nás a při vhodných podmínkách dojde k jejich růstu. Odběr vzorků pro mykologickou kultivační analýzu za účelem zjištění výskytu konkrétních druhů dřevokazných hub a plísní nebyl prováděn. Tepelně-technickým výpočtem bylo zjištěno, že stávající skladba střešního pláště nesplňuje požadavky na minimální hodnotu teplotního faktoru vnitřního povrchu. Což je hodnota, která se sleduje právě pro riziko růstu plísní. **Vzhledem k úplné degradaci části dřevěných nosníků doporučuji tyto prvky zcela odstranit a vyměnit za nové.**

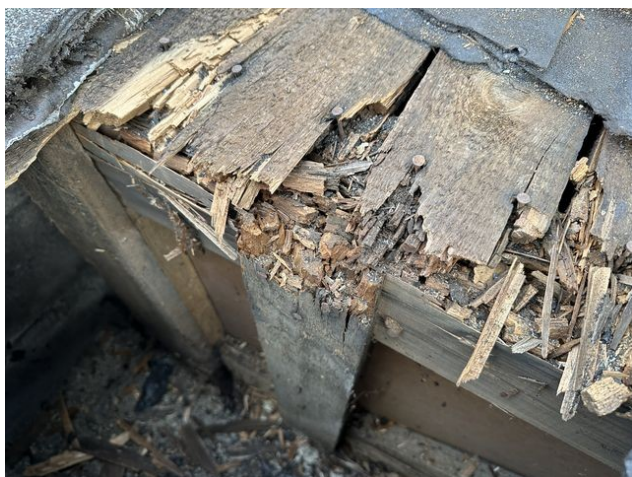
foto /55/ Pohled na porušenou horní část vazníku
v místě sondy S7

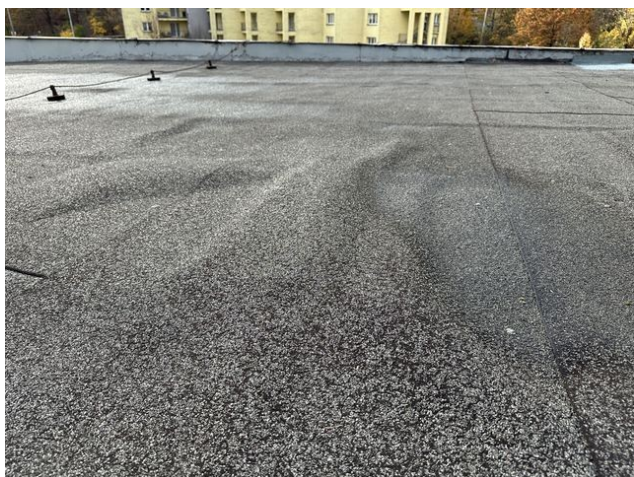
Hlavní hydroizolační vrstva střechy **C** je tvořena povlakovou hydroizolací z fólie z měkčeného polyvinylchloridu. Ve vrstvě povlakové hydroizolace dochází k tvorbě boulí a k jejímu zvlnění (viz foto /65/). Do vrstvy povlakové hydroizolace se současně prokresluje pozice stojatých drážek původní falcované krytiny (viz foto /66/). Atiky střechy jsou oplechované. Lokálně jsou koruny atik nedostatečně vyspádované a dochází na jejich povrchu k tvorbě louží (viz foto /67/). Povlaková hydroizolace je po obvodě střechy ukončena na okapový plech z jedné strany a ze tří stran na spodní část oplechování koruny atik, bez vytažení povlakové hydroizolace na atiky (viz foto /68/). V místě pozice sondy S6 lze v interiéru tělocvičny pozorovat projevy zatékání (viz foto /69/). V blízkosti pozice sondy S7 poté tvorbu plísní (viz foto /70/). Provedenými sondami bylo zjištěno, že oplechování atik je v tomto místě nedostatečně stabilizováno a lze jej volně nadzvednout (viz foto /71/ a foto /72/). Zcela chybí příponky či jiné stabilizační prvky oplechování. Spád střešní roviny je vlivem různých vrstev nesterjnorodý a pohybuje se v rozmezí přibližně 2° - 3°.

foto /65/ Pohled na tvorbu boulí a zvlnění povlakové hydroizolace střechy C

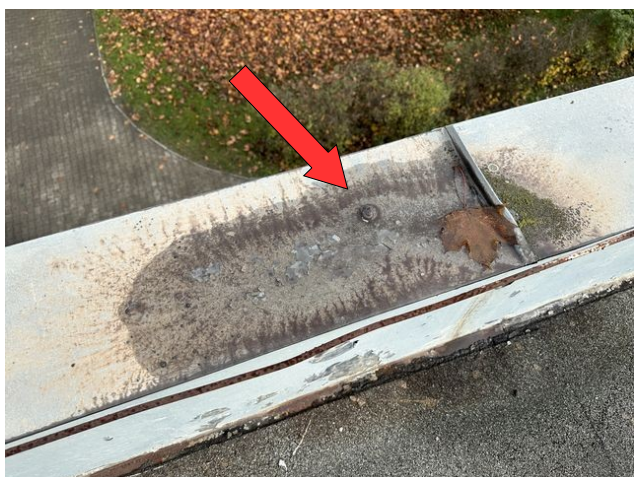
foto /67/ Pohled na lokálně nedostatečně vyspávané místo oplechování atiky

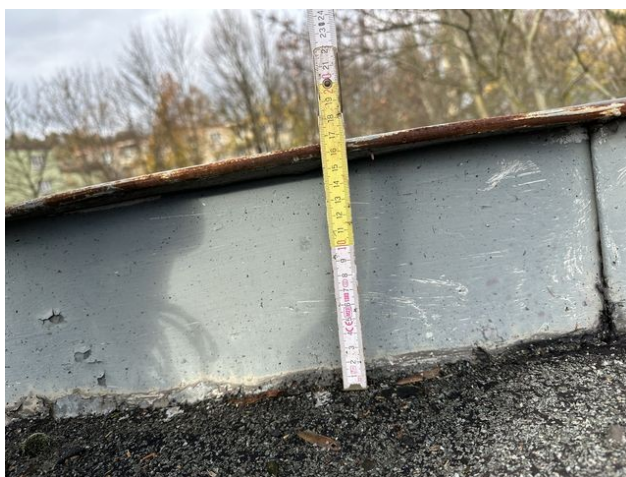
foto /68/ Pohled na ukončení povlakové hydroizolace na oplechování atiky, bez vytažení hydroizolace

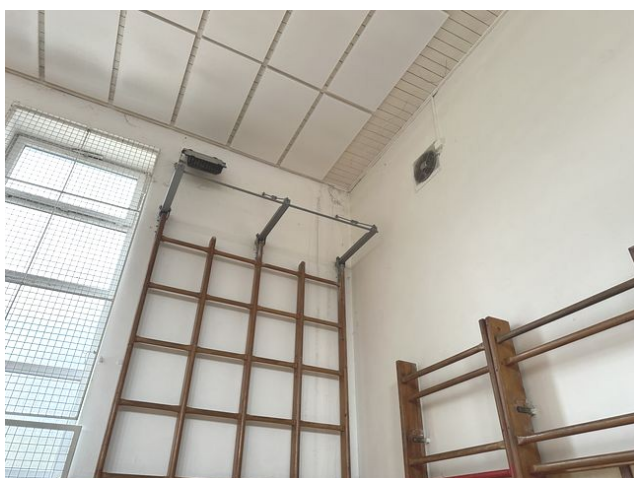
foto /69/ Pohled na místo zatečení v blízkosti místa sondy S7

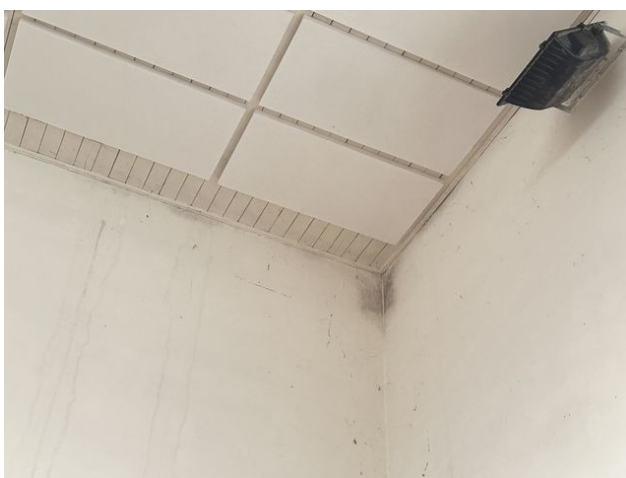
foto /70/ Pohled na místo výskytu plísní v blízkosti místa sondy S7

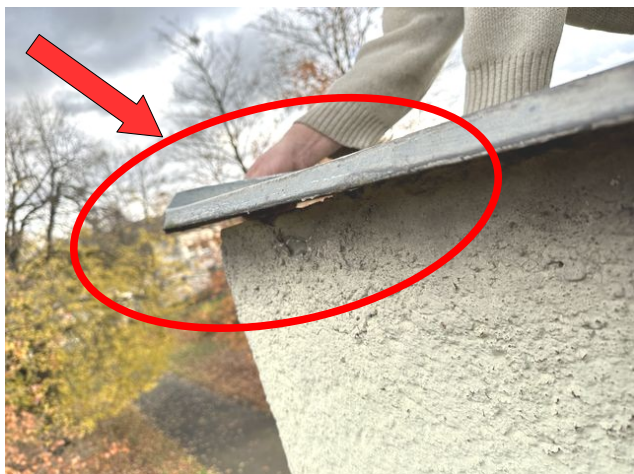
foto /71/ Pohled na vzniklou netěsnost pod oplechováním při nadzvednutí klempířského prvku – nedostatečná stabilizace, absence příponek

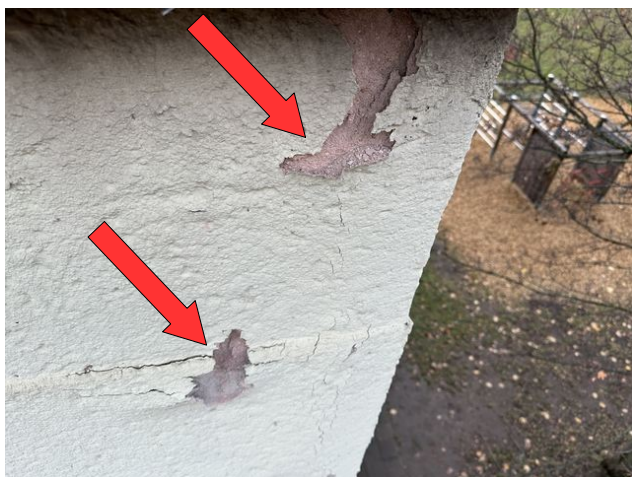
U svislých stěn objektu dochází k odpadávání nepřídržných vrstev omítky k podkladu z důvodu dlouhodobého zatékání (viz foto /76/ a foto /77/).

foto /76/ Pohled na opadávání omítek, ve spodní části patrný spoj dílce pro uložení nosníků a konstrukce stěny

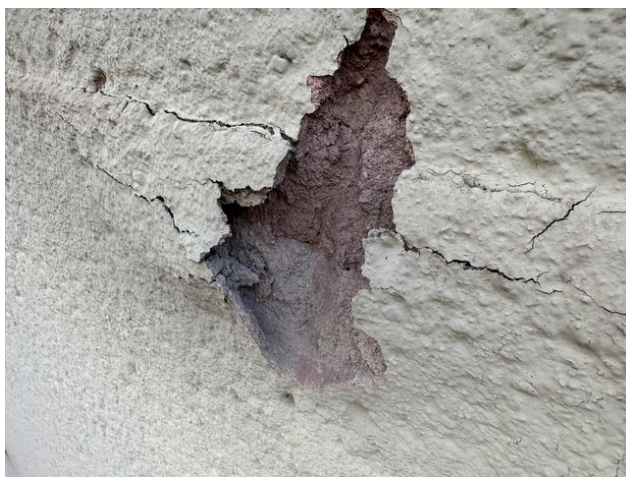
foto /77/ Detail nepřídržné části omítek k podkladu vlivem dlouhodobého zatékání
