Lávka VI-6L

Lávka u domova seniorů

HLAVNÍ PROHLÍDKA

Ing. Pavel Kurečka MOSTY s.r.o.

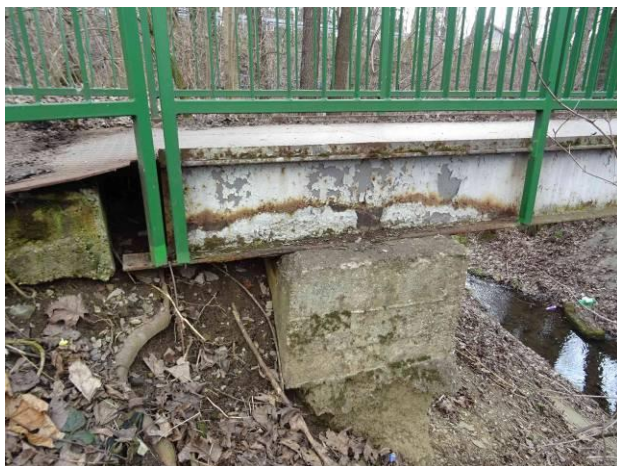
| 1.2 | Mostní podpěry, křídla, čelní zdi | <p>OP1 (pravobřežní) je z nekvalitního porézního betonu. V místě odplaveného svahování má beton nerovný povrch, pravděpodobně byl vybetonován přímo do výkopu v zemině. Odlamují se hrany opěry. Na úložném prahu je vrstva nečistot a korozivních zplodin z NK.</p> <p>Podpěra P2 (na levém břehu) beton je kvalitnější než u OP1. Občasné jsou v povrchu šterková hnízda, líc opěry je nerovný. Hrany úložného prahu pod nosníky jsou odlomené. Na úložném prahu je vrstva nečistot.</p> <p>OP3 : původně nebyla součástí lávky. V pravé stěně je vodorovná zavhlhá pracovní spára, povrch je porostlý mechy. Chybí čelní stěna opěry.</p> <p>Opěra OP1 nemá zhotovena křídla- vysypává se zemina zpoza rubu opěry.</p> |

Pravá strana OP1 – chybí křídlo K1P

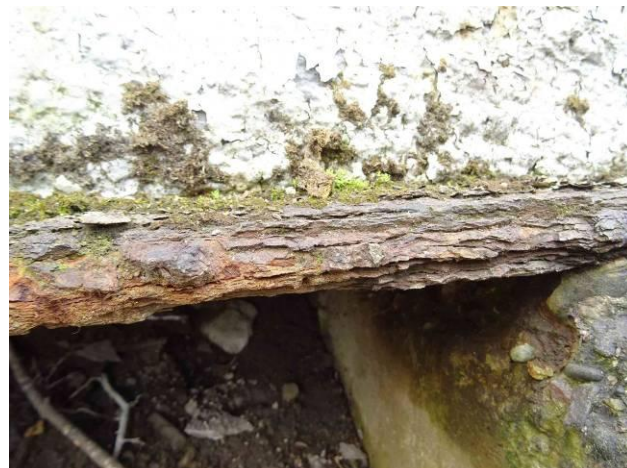
| 2.1 | Nosná konstrukce | <p>Nosná konstrukce je bez postřehnutelných geometrických změn-průhybů.</p> <p>Celá nosná konstrukce je silně zkorodovaná. Nátěry byly v minulosti provedeny přes korozivní zplodiny. Na všech prvcích NK se přes nátěr objevuje koroze. Při nátěru zábradlí nosná konstrukce natřena nebyla.</p> <p>Oba nosníky jsou v místě uložení na opěry (chybí ložiska) poškozeny plátkovou korozí (dolní pásnice i stojina). Značně zkorodované jsou nosníky nad OP1 – ve stojinách i dolní pásnici je ocel oslabena lístkovou korozí. Značně zkorodovaná je spodní pásnice levého nosníku před OP1 – viz foto a detaily. Po odstranění korozivních šupin byl zjištěn korozivní úbytek tl. cca 6mm – 40% původní tloušťky.</p> <p>Příčníky mají odpadlé nátěry, korodují. Množství příčníků je již oslabeno plátkovou korozí. Koncový příčník nad OP1 má proděravělou stojinu u obou nosníků.</p> <p>Předpolí za OP2 – prokorodované nátěry, lístková koroze úhelníků, značná koroze podhledu mostovkového plechu.</p> <p>Plech mostovky shora je zašlý, ochozený a je částečně uvolněný – při přechodu chodců a přejezdu kol se klepe. Nad opěrou 1 a ve třetině rozpětí před opěrou 2 je plech prokorodovaný. Na podhledu nátěr celoplošně prokorodovává. Ve styku s příčníky a hlavními nosníky je značně zkorodovaný. Ve spáře s okopníkovým plechem se drží nečistoty. Přechody plechu mostovky na chodník před a za lávkou jsou plynulé.</p> <p>Betonová deska nad OP3 nebyla zhotovena na zeminu, působí jako nosník.</p> |

Plátková koroze spodní pásnice hlavního nosníku za OP1.

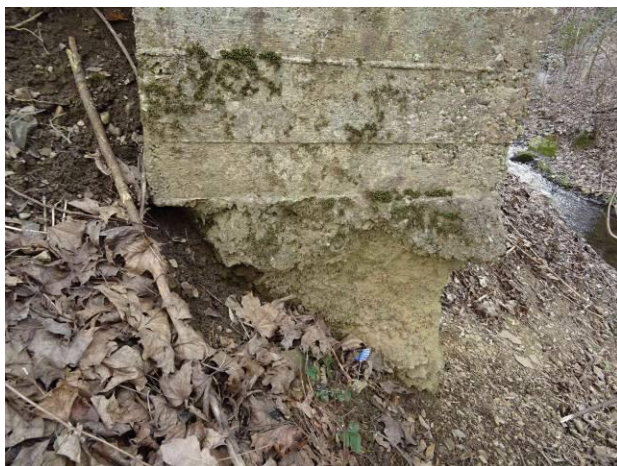
Detail foto výše.x

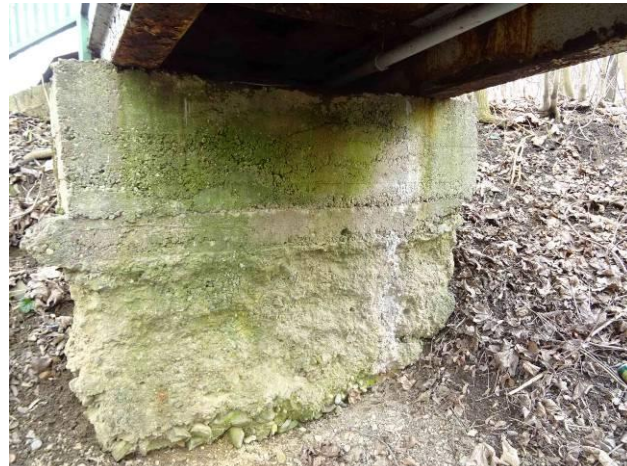
| 1.3 | Zemní těleso, záhozy a zpevnění | <p>Chybí opevnění svahů kolem opěr.</p> <p>Opevnění břehů potoka je na styku se dnem podezleté, opevnění dna je rozplavené. Horní část břehů před opěrami (zejména před OP1) jsou odplavené. Okolí lávky je zarostlé vegetací.</p> |

Pohled na OP1 – odplavená zemina před opěrou

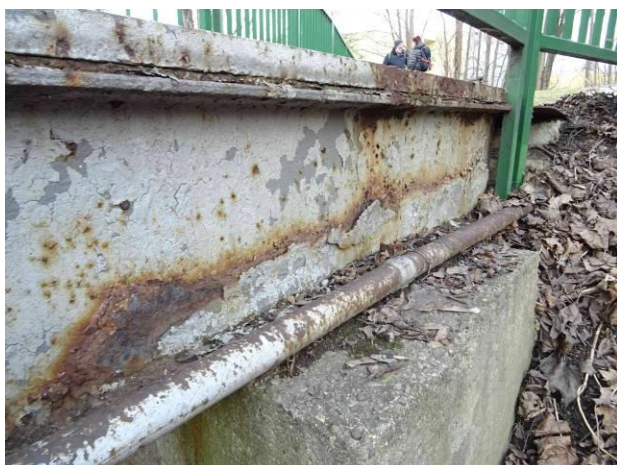
Levá strana OP1 – chybí křídlo K1L.
Plátková koroze stojiny nosníku.

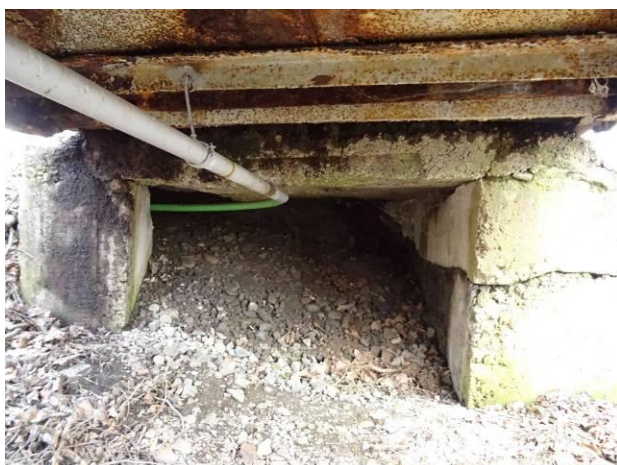
Opěra OP3 – chybí dřík-čelní zeď.

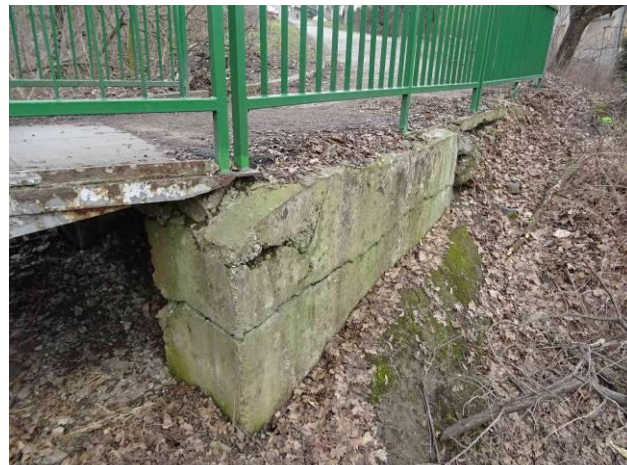
Pravá strana OP3.
Vodorovná trhлина v horní části stěny.

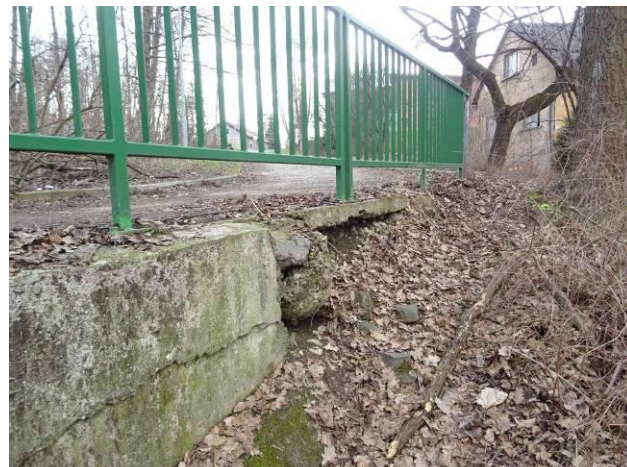
Prodloužení OP3 vpravo. Rozpad betonu nízké zídky.

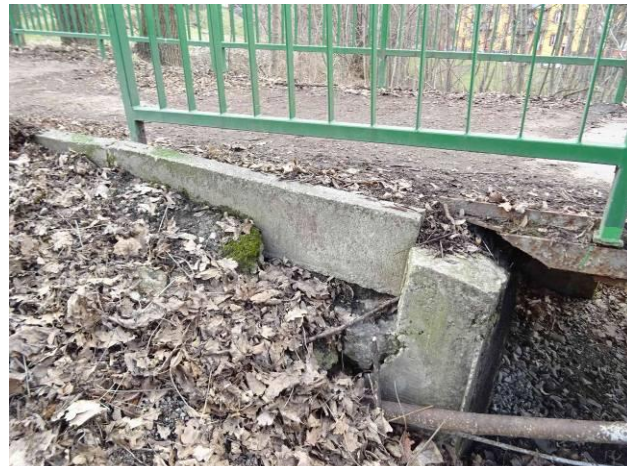
Opěra OP3 zleva – líc stěny je nakloněný.

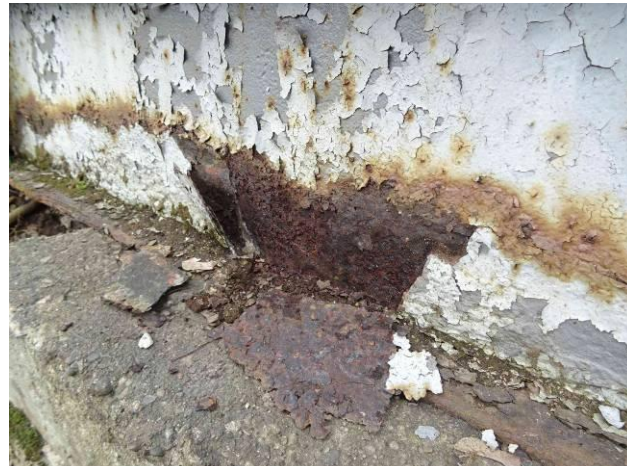
Detail foto vedle – lístková koroze stojiny nosníku.

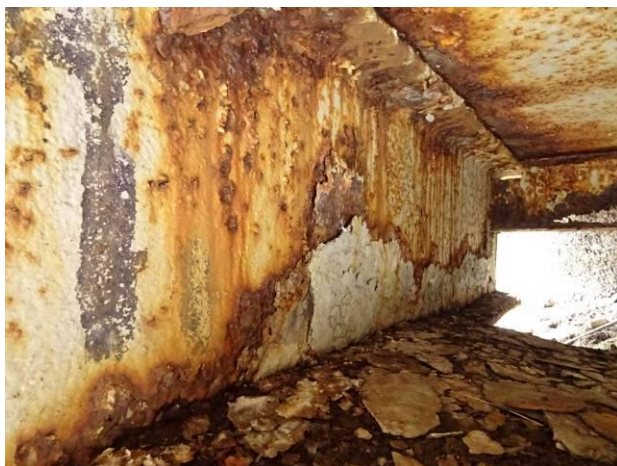
Pravý nosník nad OP1.
Lístková koroze stojiny nosníku

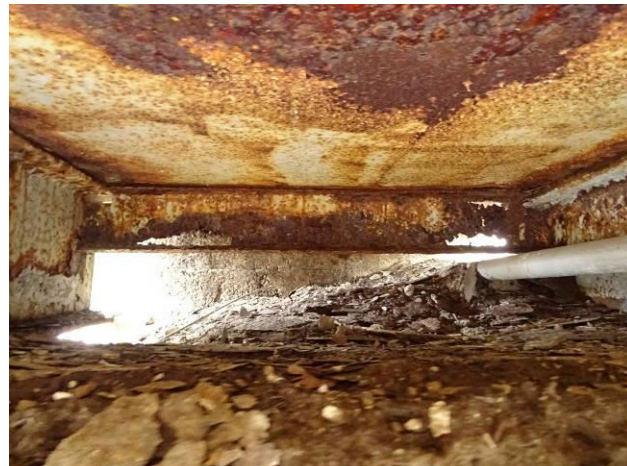
Koncový příčník nad OP1 – zcela prokorodovaná
stojina příčníku.

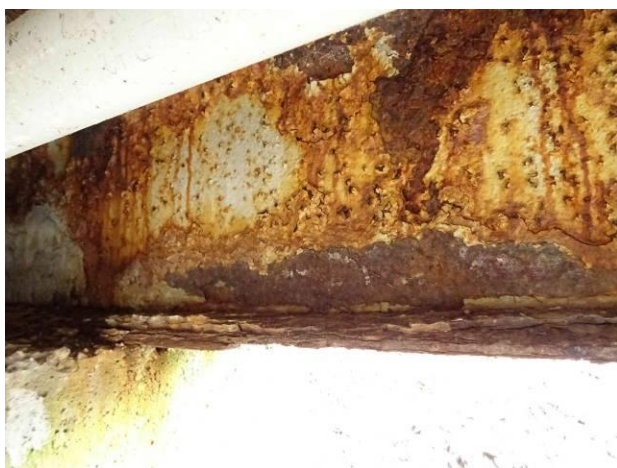
Lístková koroze spodní příruby nosníku

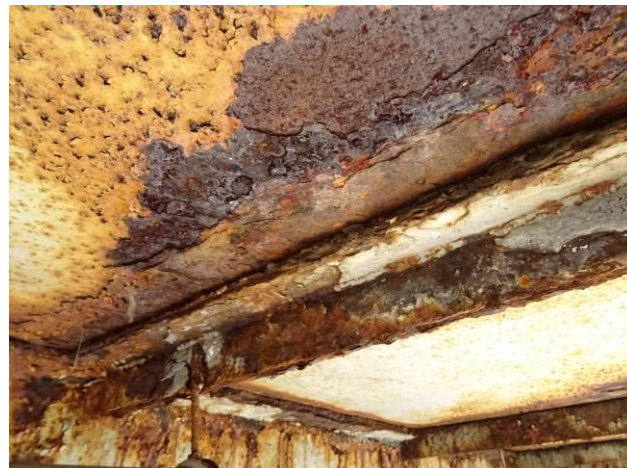
Lístková koroze mostovky a horního ztužidla

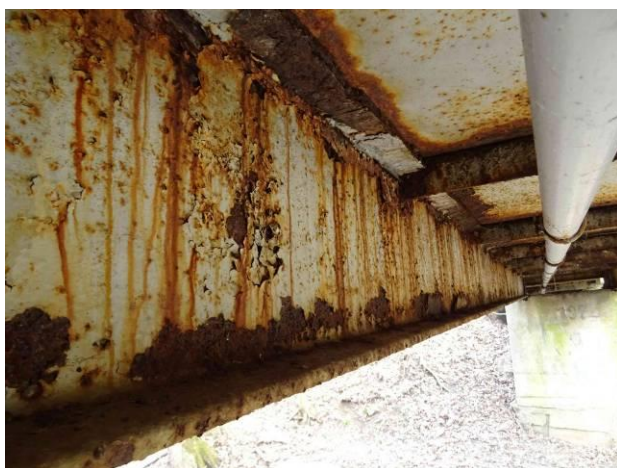
Koroze levého nosníku.

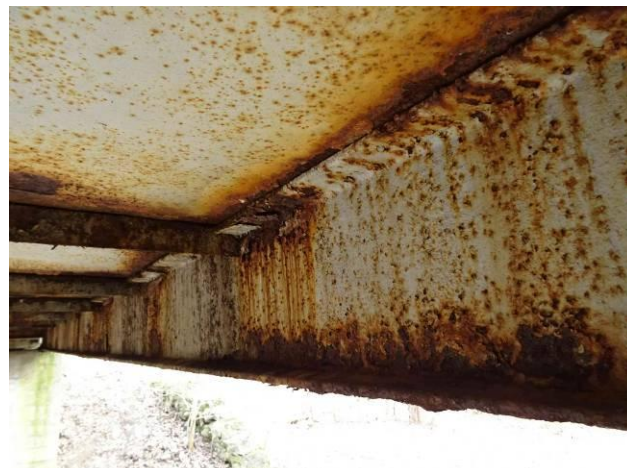
Koroze pravého nosníku.

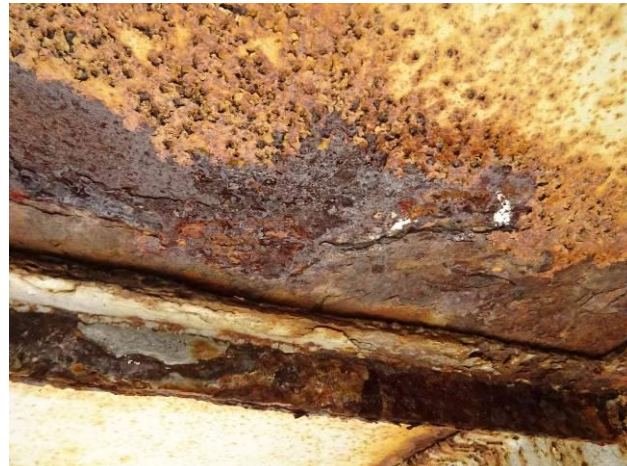
Lístková koroze mostovky a horního ztužidla

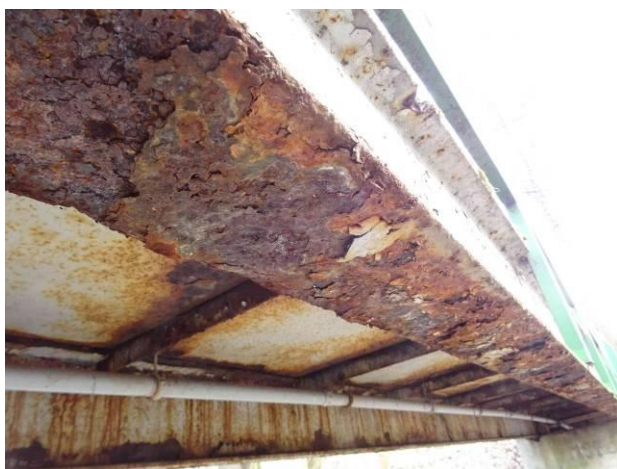
Lístková koroze spodní příruby nosníku

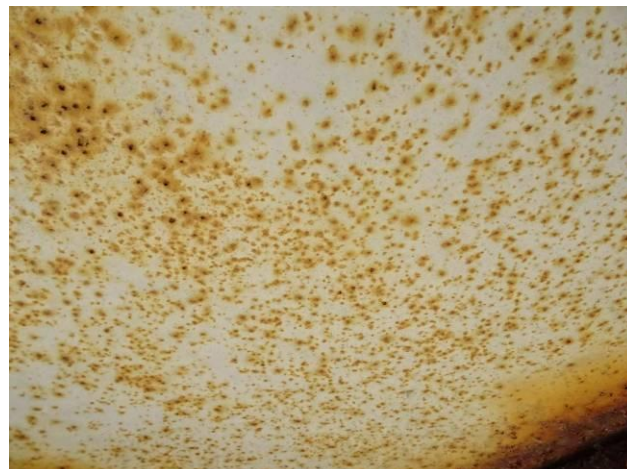
Důlková koroze plechu mostovky.

- Vyvařit proděravělá místa v mostovce.
- Osadit z obou stran lávky tabulku „Lávka ve špatném stavu, max. 3 osoby na lávce“.

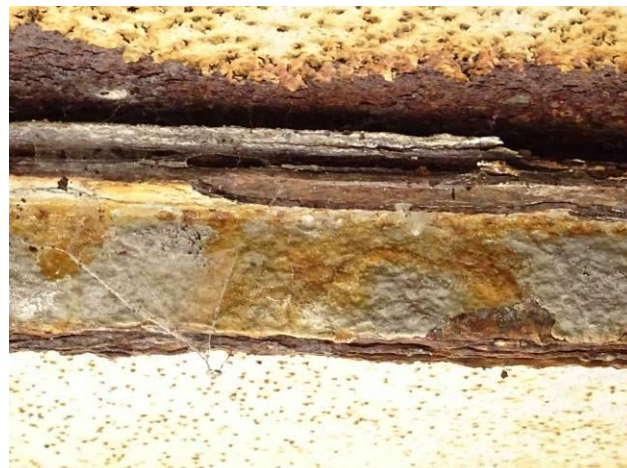
Lístková koroze úhelníku horního ztužidla

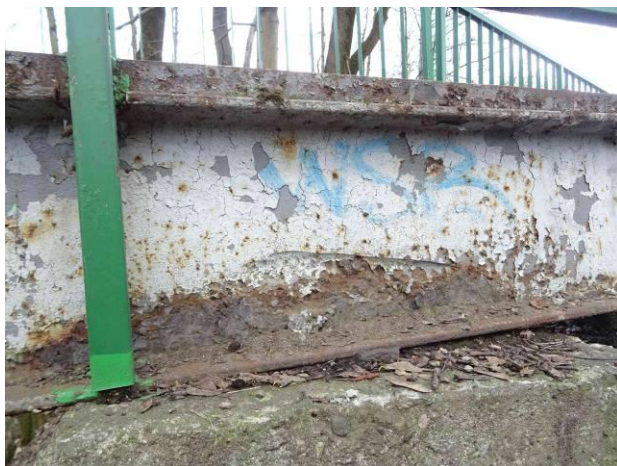
| 2.2 | Ložiska, klouby | Ložiska na opěrách nebyla zjištěna. Nosníky jsou uloženy přímo na beton spodní stavby. Na OP2 jsou nosníky uloženy na hranu úložného prahu, která odpadla. |

Uložení pravého nosníku na P2.

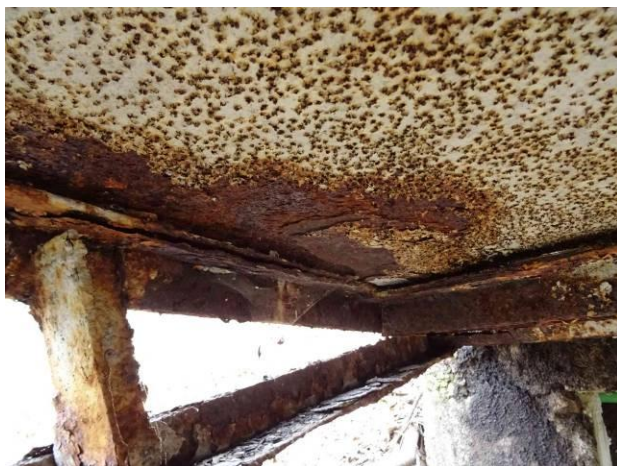
Mostovka v poli 2 NK – důlková koroze, lístková koroze úhelníků NK v poli 2.

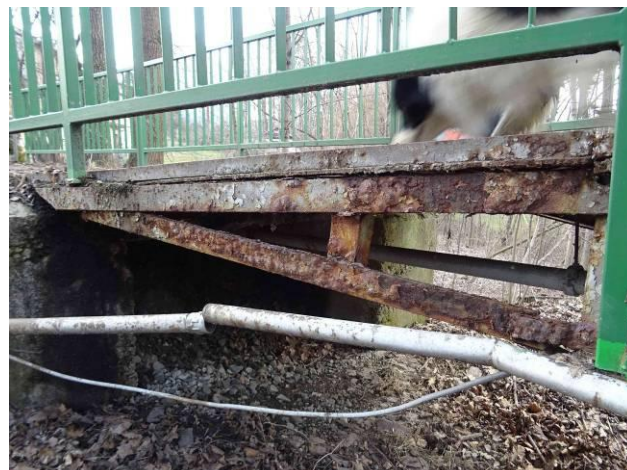
NK lávky v poli 2 vlevo.
Kabel je vypadlý z chráničky.

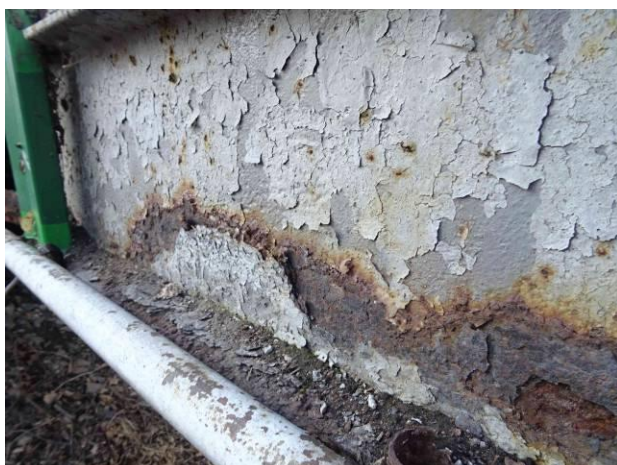
Lístková koroze stojiny nosníku.

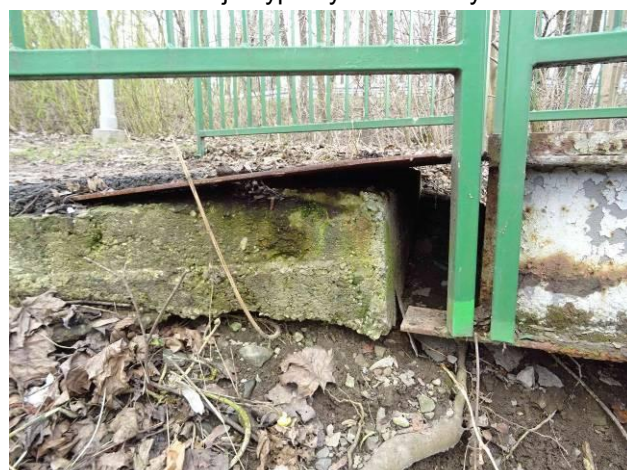
Přechodový plech před OP1.
Beton vlevo je asi zhotoven na terénu.

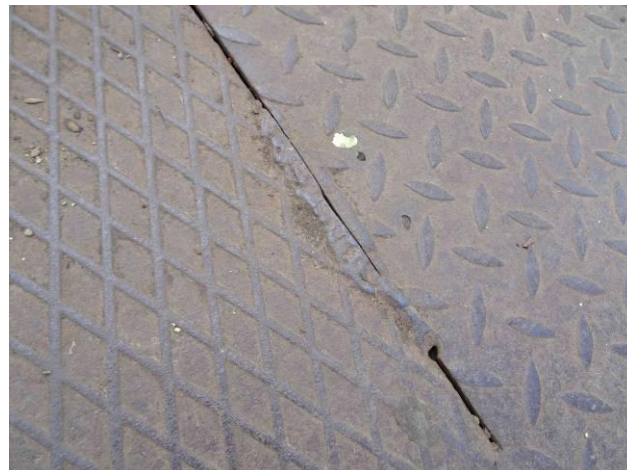
Prasklá svar styku plechů mostovky.
