D.1.1 Architektonicko-stavební řešení

D.1.2 Stavebně konstrukční řešení

STAVBA: Kat.ú. Nebory, p.č. 158, Třinec - Nebory

OBJEKT: MŠ NEBORY 126, OPRAVA STŘECHY- TŘINEC

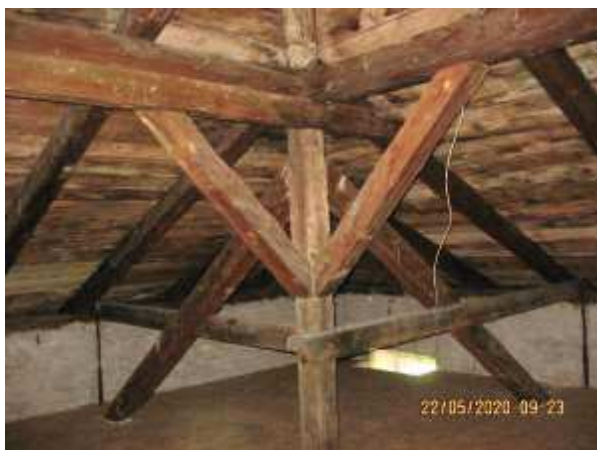
Zjištění č.4 dle posudku Ing. Skopka
Detaily provedení vybraných spojů.

Opatření:

Zvýšení pevnosti a tuhosti spojů pomocí samovrtných vrutů (TORX)-

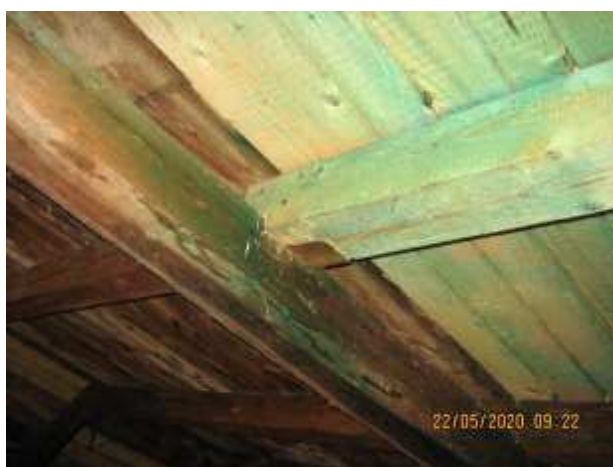
Zjištění č.6 posudku Ing.Skopka

Nové bednění a krokve v místě montážního otvoru provedeného při realizaci telekomunikačních antén a technologie v půdním prostoru. Nevhodný spoj původní a nové krokve nad pozednicí.

Opatření:

Zesílení přípoje pomocí oboustranné příložky 2 x 50 x 80 – 1200 mm a průběžného spojení vruty s roztečí a max. 100 mm.

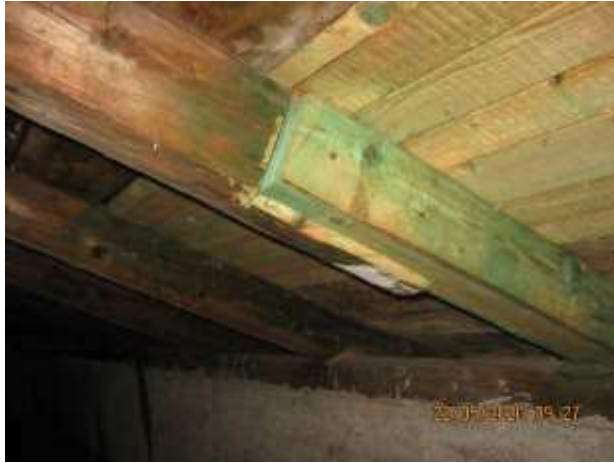
Zjištění č.9 dle posudku Ing. Skopka :

Nedostatečné spojení sanované krokve - pouze hřebíky.
