Most XI-1m

Most přes potok Liderov v Třinci-Karpentná

HLAVNÍ PROHLÍDKA

Ing. Pavel Kurečka MOSTY s.r.o.

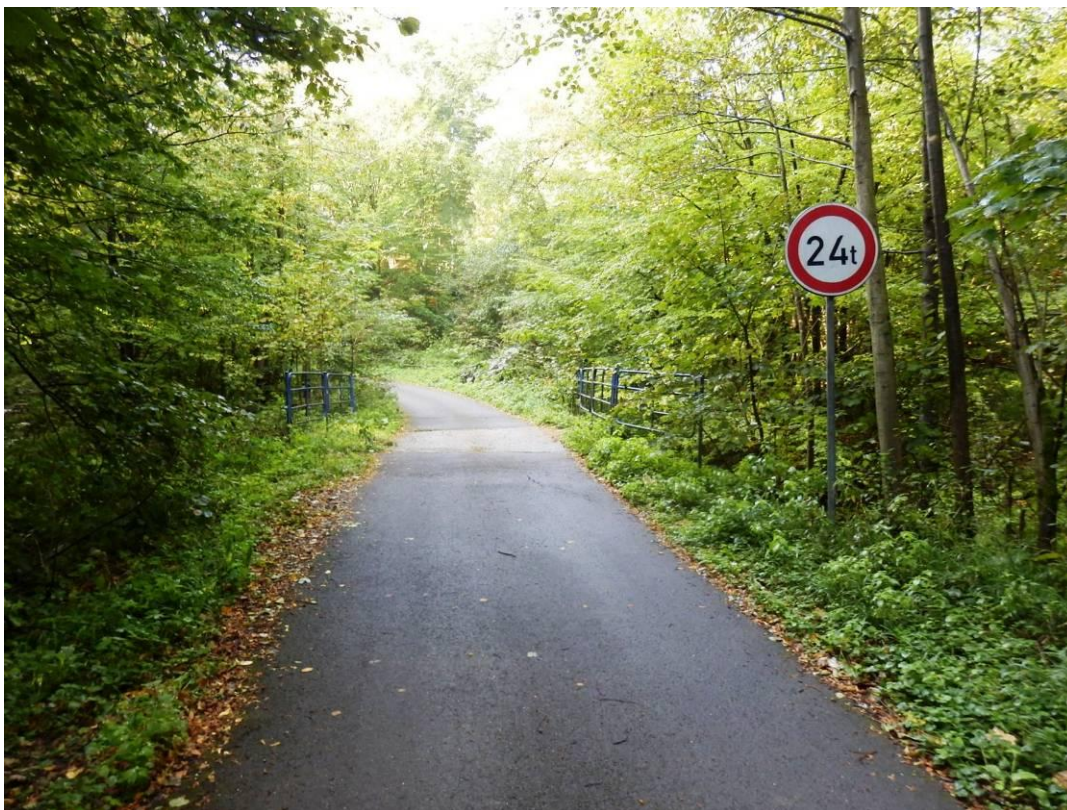
Pohled na most od silnice III/01142
Vtok je vlevo.

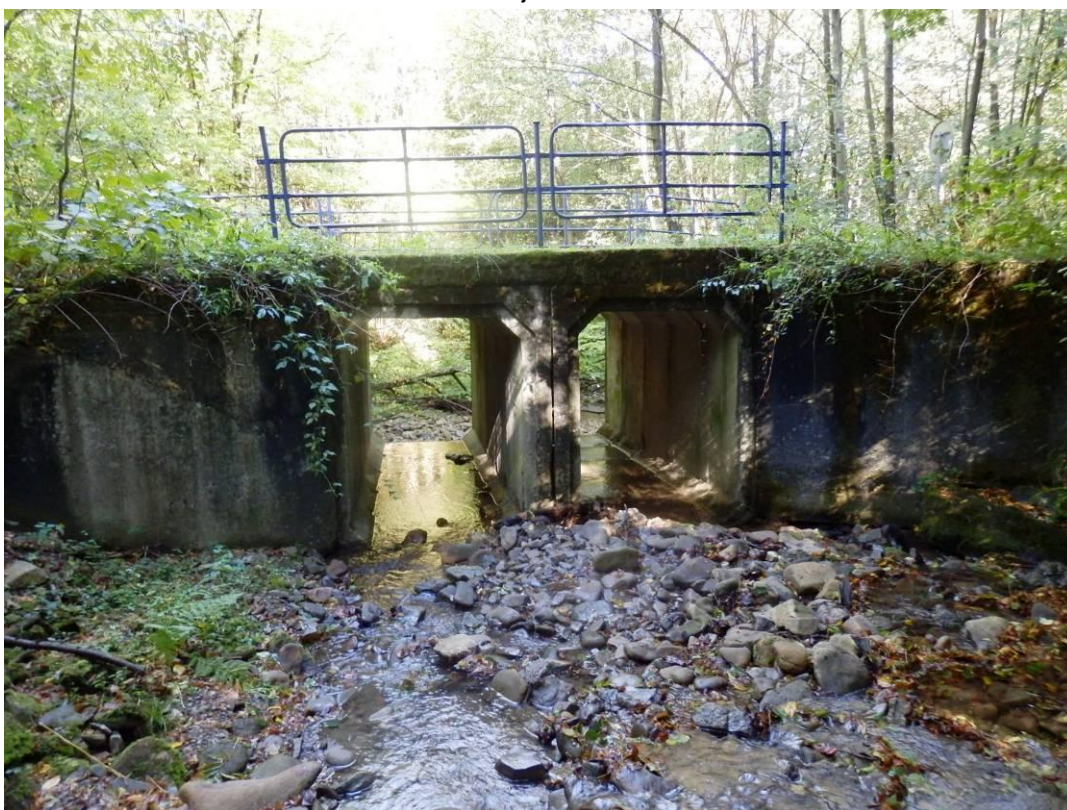
Pohled na most zleva od vtoku.
Opěra 1 je vpravo.

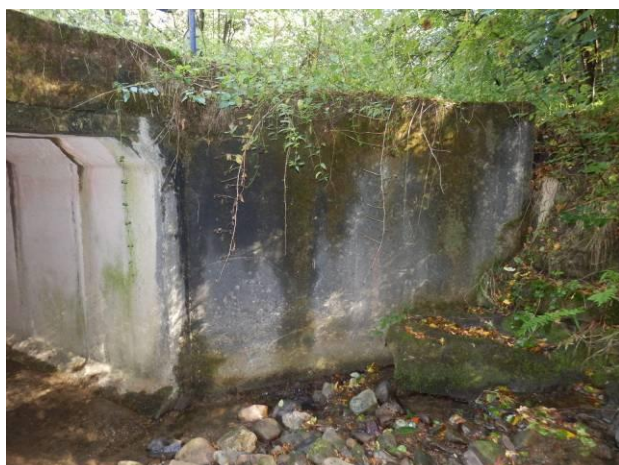
Levé křídlo OP1.
Beton křídla je mokrý, horní část je porostlá
vegetací.

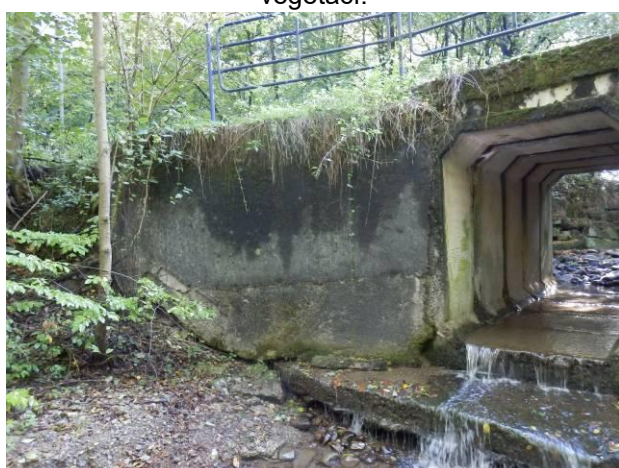
Pravé křídlo OP1.
Závady stejné jako na foto výše.

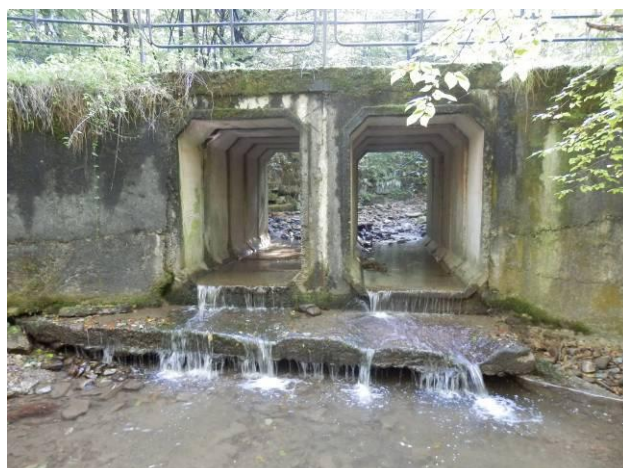
1.3	Zemní těleso, záhozy a zpevnění	Vodní stupeň na výtoku je podemletý.
1.4	Ostatní části	Nejsou.

Pohled na most zprava od výtoku.
Vodní stupeň je podezřelý.

- Provést stavební údržbu mostu – podbetonovat vodní stupeň na výtoku, zaplnit spáry mezi stojkami a příčlemi rámu, odstranit betonovou vozovku, římsy i zábradlí, položit novou mostní izolaci, zhotovit nové římsy s mostním zábradlím, provést novou konstrukci vozovky.
- Zpracovat jednoduchou PD

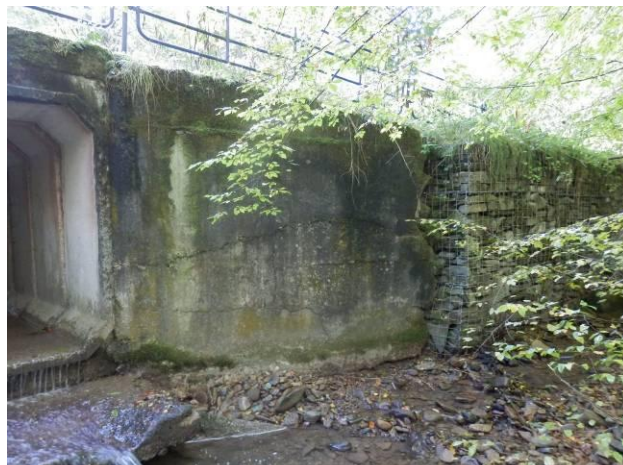
Pravé křídlo OP2.
Na křídlo navazuje opěrná zeď z gabionů.

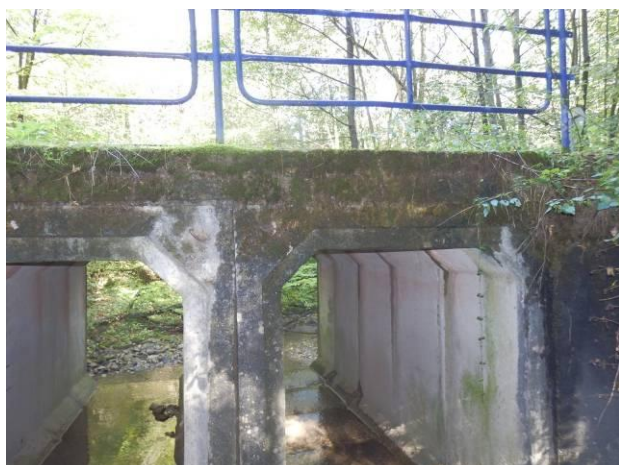
Střední podpěra – horní část.
Beton je porostlý mechy.

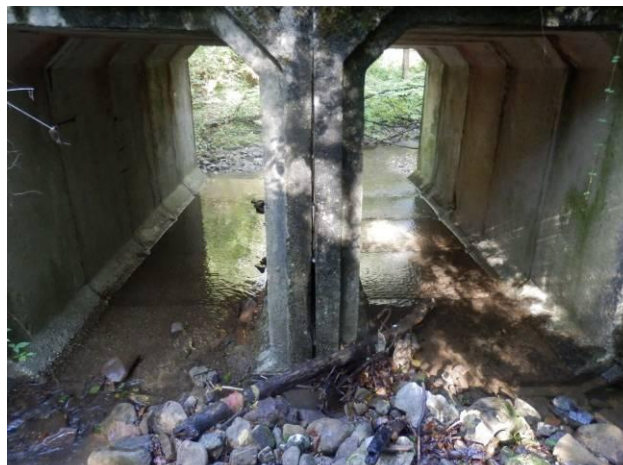
1.2	Mostní podpěry, křídla	Na vtoku není překryta svislá spára mezi sousedními rámy. Jako krajní rámy byly použity typové vnitřní rámy s ozuby. Spáry mezi stojkami rámu jsou široké 20-50 mm. V betonu povrchu stojek jsou vzduchové bubliny-lunkry. Spárami mezi prefabrikáty v poli 1 zatéká, jedná se o spáry (zleva): 3-4, 4-5. V některých stojkách jsou svislé trhliny: pole 1-rám 2, 3, pole 2- rám-2,3. Na několika místech je obnažena korodující výztuž. Boky krajních rámu jsou mokré, porostlé mechy. Povrch všech křídel je porostlý mechy, na horním povrchu je vegetace. V křídlech K1P, K3P, K3L jsou pracovní spáry betonáže. Gabionová opěrná zídka za křídlem K3P je nakloněná do potoku.

Střední podpěra – spodní část.
Spára mezi prefabrikáty není překrytá..

- zabetonovat spáru mezi stojkami rámu na vtoku
- Doporučuji osadit tabulky s evidenčním číslem mostu.

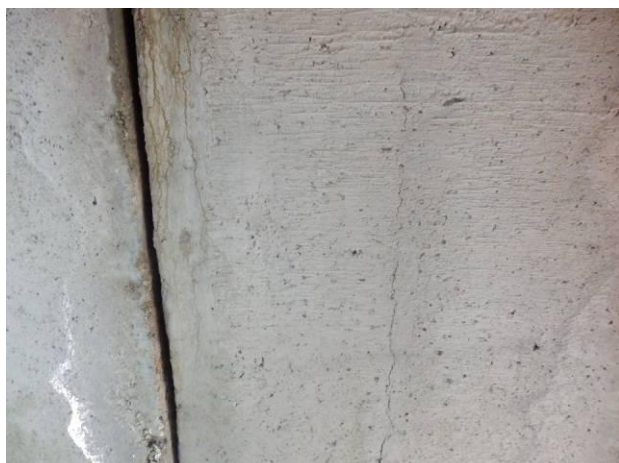
Svislé trhliny v rámových stojkách.

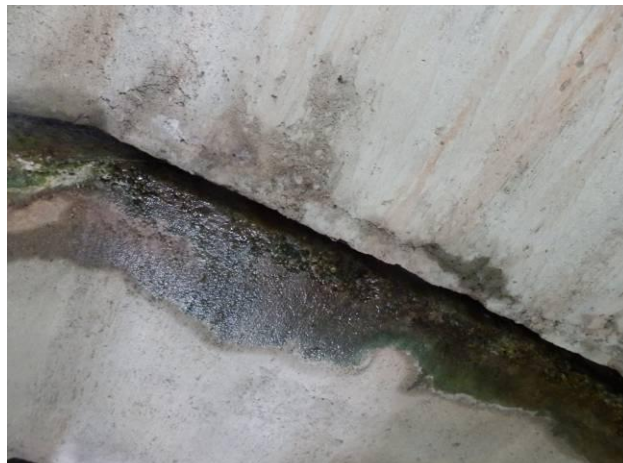
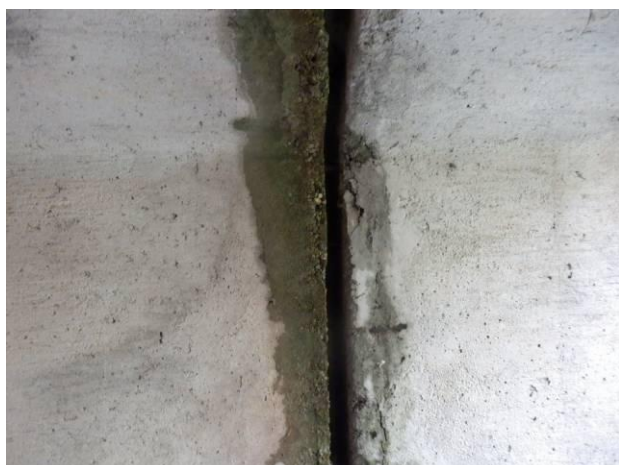
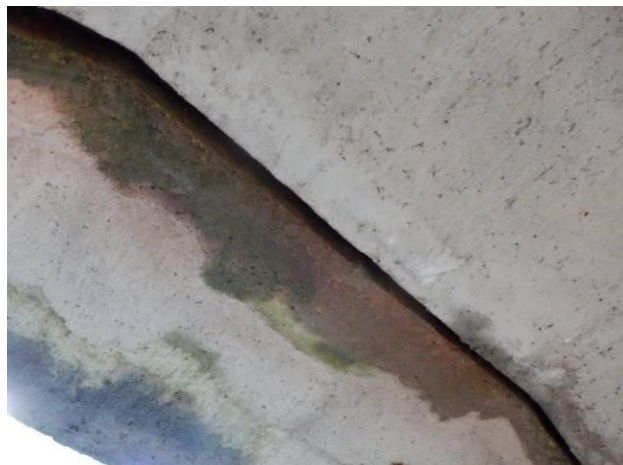
Šířka spár mezi prefabrikáty je 20-50 mm. Ve dně a ve spodních náběžích jsou spáry zabetonované, ve stojkách a příčlích jsou spáry volné. V příčlích jsou podélné trhliny: pole 1- rám 3, pole 2- rámy 2 a 3. Zatéká spárami mezi příčlemi rámu: pole 1- 1/2, 2/3, 3/4, 4/5, pole 2- rám 1/2. Ze všech spár kape voda, beton je mokrá. Na bocích krajních příčlí je uchycen mech. Ojediněle je obnažená plošně korodující výztuž. |

Pole 1 zatékání ve spárách.

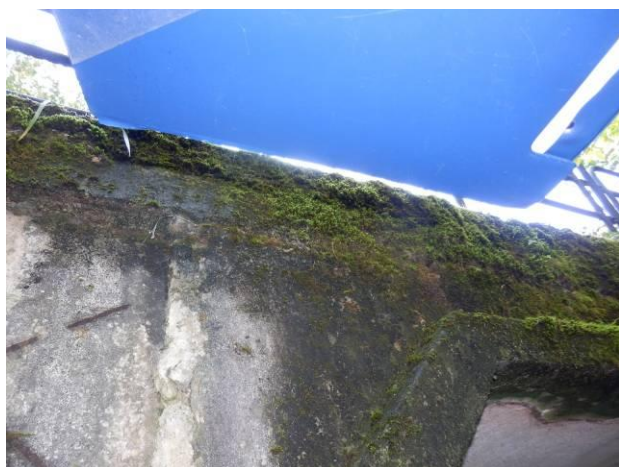
Střední podpěra – horní část.
Beton je porostlý mechy.

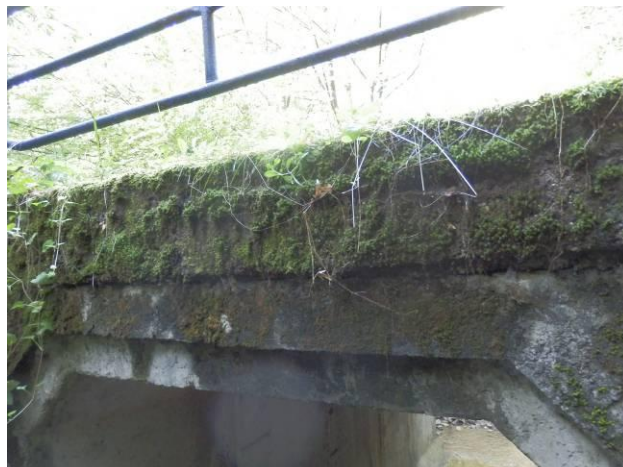
Fasáda levé krajní přičle.
Beton je celý porostlý mechy.

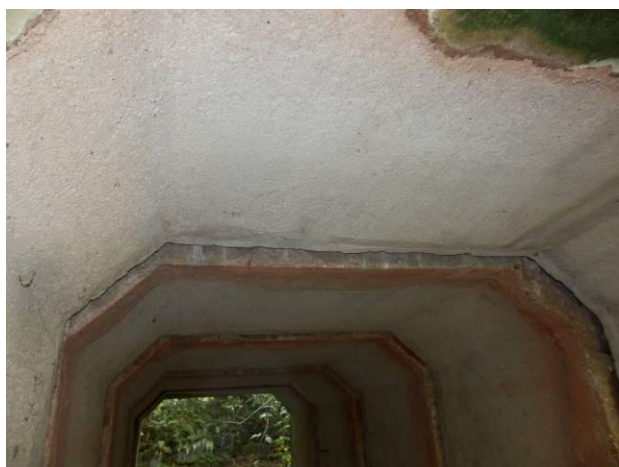
Příčel NK v poli 2.
Výškové nerovnosti v podhledu příčlí.

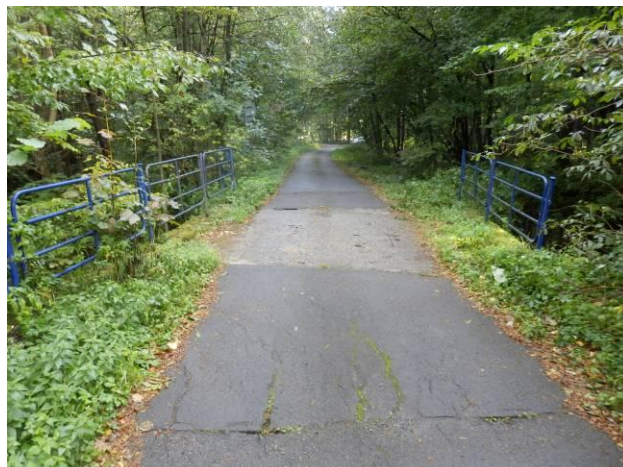
Pohled na most směrem k hlavní silnici.
Vtok je vpravo.

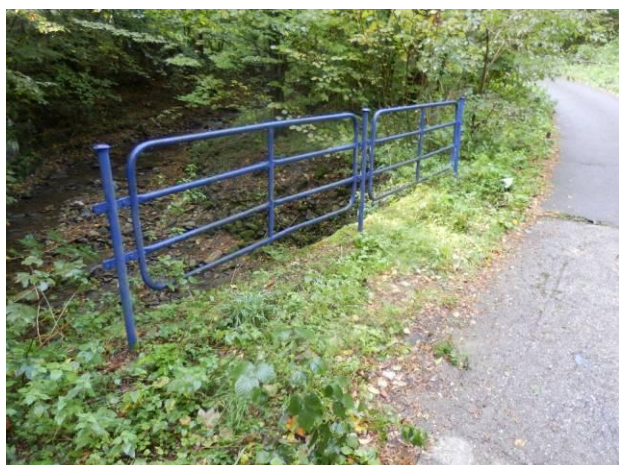
Levé zábradlí

| 4.2 | Zábradlí | Nátěr zábradlí je zašlý a loupe se. |

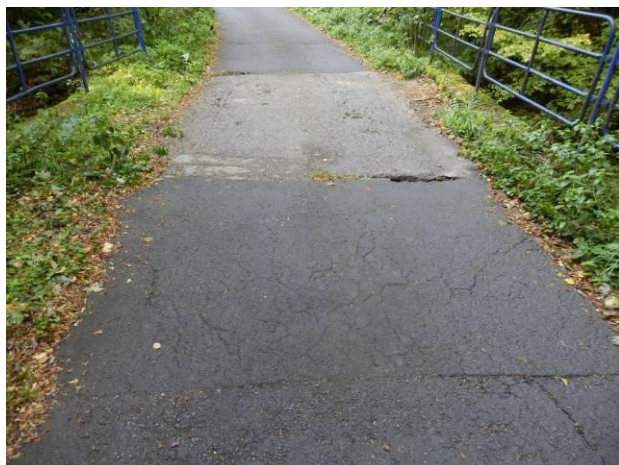
Pohled na vozovku před mostem.
Trhliny AB krytu na předmostí.

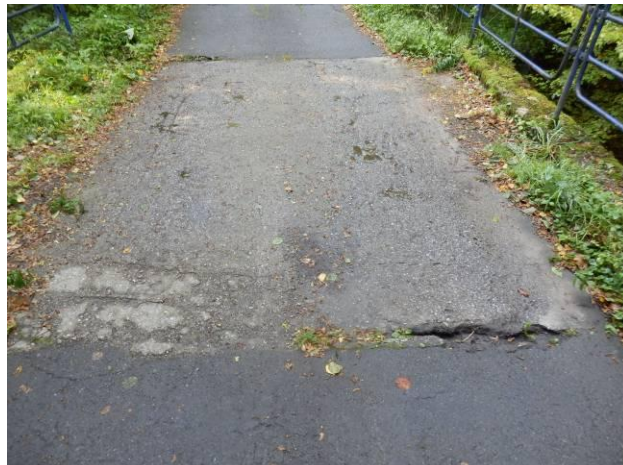
| 3.1 | Vozovka | Povrch betonu vozovky je nerovný a rozpadá se v tl. 5-10 mm. Tvoří se výtluky hl. 10-15 mm. Nad ruby stojek OP1 jsou příčné výtluky hl. až 60 mm. Okraje vozovky v š. 0,5 m jsou zarostlé vegetací. |

Detail betonové vozovky na mostě.
Prosedlá vozovka vpravo před prefa rámem.

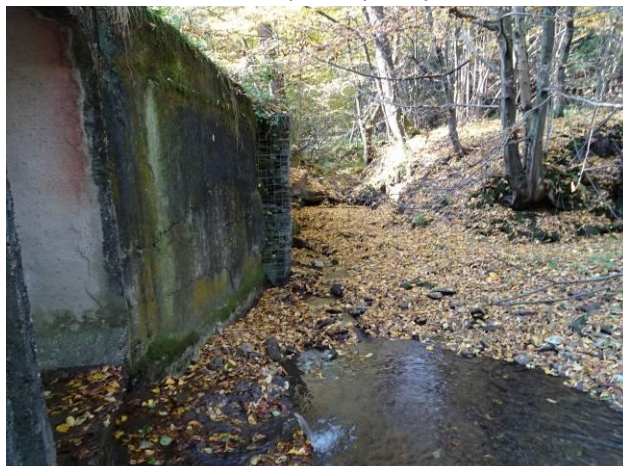
Gabionová stěna za mostem vpravo.
Gabion je nakloněný.
