BĚŽNÁ PROHLÍDKA

Objekt:Lávka pro pěší

Lokalizace: Třinec Karpentná

Název objektu:**Most přes potok liderov**

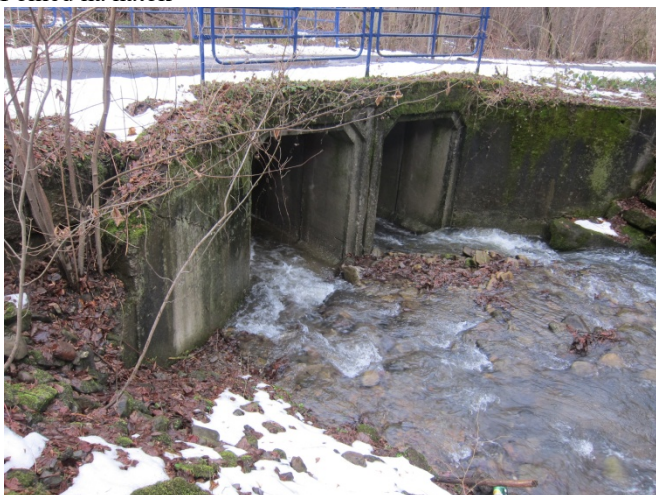
- 2.1 Na vtoku není překryta svislá spára mezi sousedními rámy. Jako krajní rámy byly použity typové vnitřní rámy s ozuby. Spáry mezi stojkami rámu jsou široké 20-50 mm.

Pohled na nátok

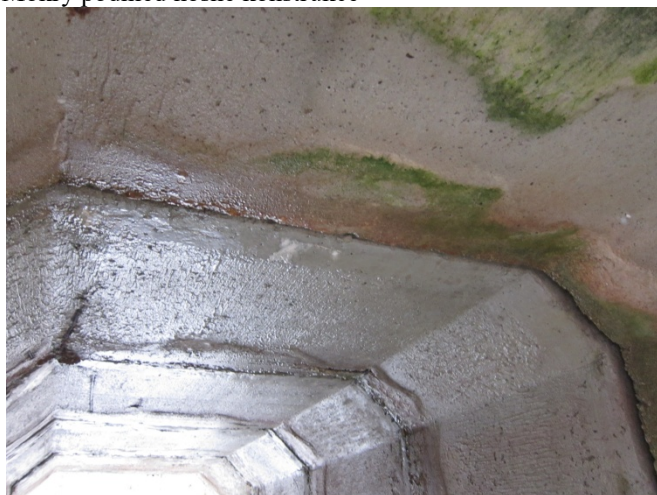
- 3.2 Podhledy jsou mokré ozelenělé , každou spárou zatéká.

Mokrý pohled nosné konstrukce

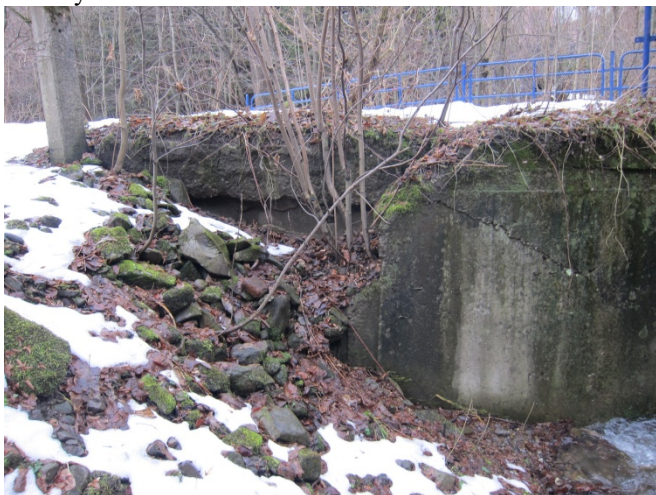
- 2.3 Povrch všech křídel je porostlý mechy, na horním povrchu je vegetace. V křídlech K1P, K3P, K3L jsou pracovní spáry betonáže. Gabionová opěrná zídka za křídlem K3P je nakloněná do potoku.

Dřeviny v křídle

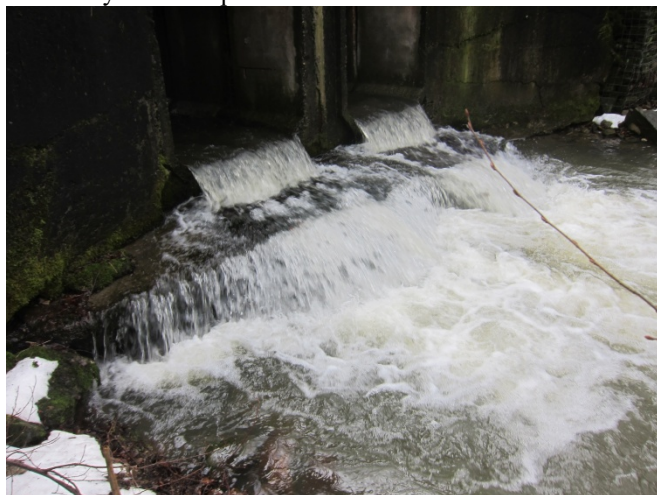
11.1 Podemletý vodní stupeň na výtoku

Podemletý vodní stupeň

- 1) Vyměnit prorezivělé pochozí plechy.
- 2) Podbetonovat vodní stupeň na výtoku,
- 3) Zaplnit spáry mezi stojkami a příčlemi ráků, odstranit betonovou vozovku, římsy i zábradlí, položit novou mostní izolaci, zhotovit nové římsy s mostním zábradlím, provést novou konstrukci vozovky.
- 4) Zpracovat jednoduchou PD
- 5) Monitorovat gabionovou stěnu na křídle K3P

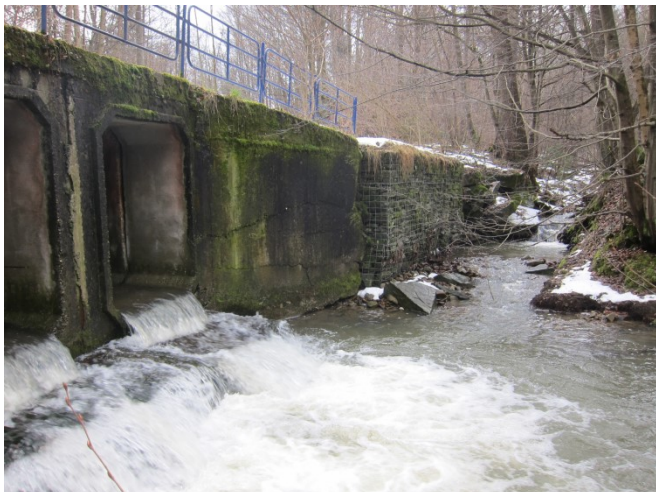
11.2 Gabionová stěna navazující na křídlo K3P má deformovanou spodní řadu

Gabionová stěna na K3P

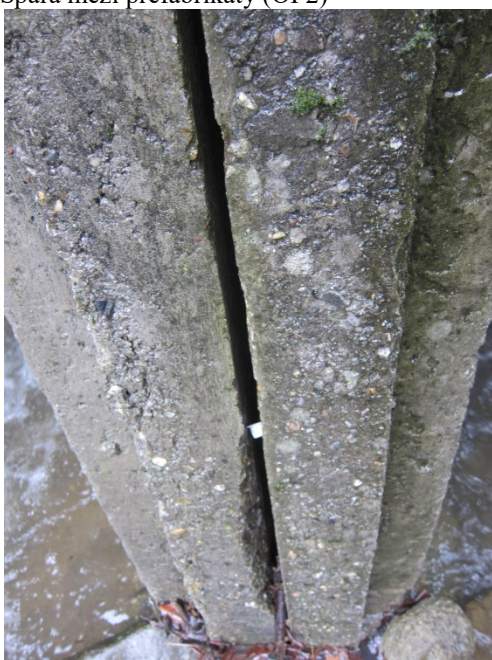
- 2.2 V betonu povrchu stojek jsou vzduchové bubliny-lunkry. Spárami mezi prefabrikáty v poli 1 zatéká, jedná se o spáry (zleva): 3-4, 4-5. V některých stojkách jsou svislé trhliny: pole 1-rám 2, 3, pole 2- rám-2,3. Na několika místech je obnažena korodující výztuž. Boky krajních rámu jsou mokré, porostlé mechy.

Spára mezi prefabrikáty (OP2)

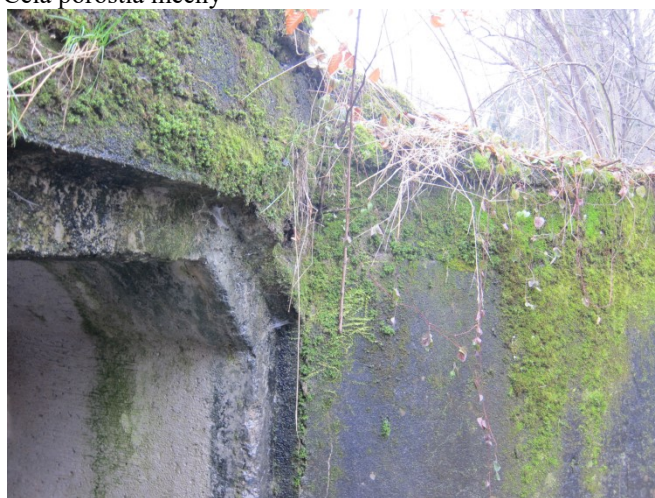
Čela porostlá mechy

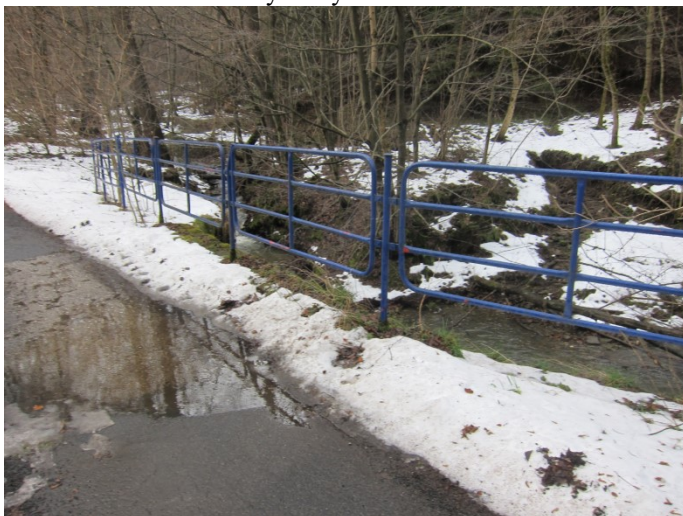
- 5.2 římsy jsou znečištěné porostlé mechy listím a pokryté sněhem (sezonní záležitost)

8.1 Zábradlí nedeformované bez závad. PKO : modrý vrchní nátěr se místy loupe (do 5% plochy) červený spodní nátěr dobrý.

Zábradlí a zanesené římsy na výtoku

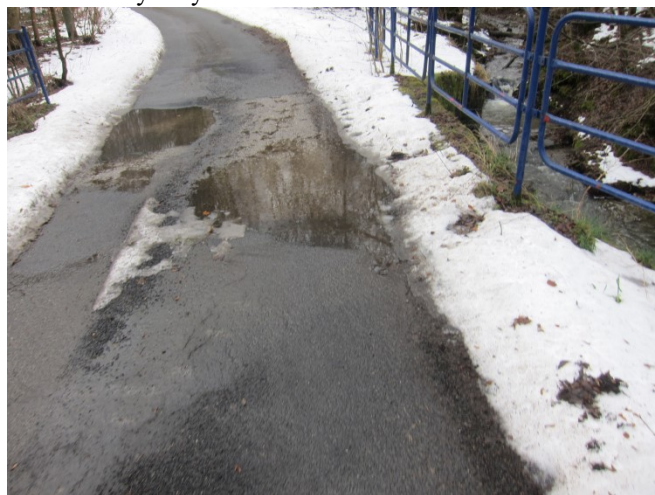
- 5.1 Povrch betonu vozovky je nerovný a rozpadá se v tl. 5-10 mm. Tvoří se výtlučky hl. 10-15 mm. Nad ruby stojek OP1 jsou příčné výtlučky hl. až 60 mm. Okraje vozovky v š. 0,5 m jsou zarostlé vegetací.

Vozovka s výtluky
