## **Monitorování kanalizace a přípojek pro:**

**M.Ú.Třinec**

**Třinec**

**Autobusové stanoviště**

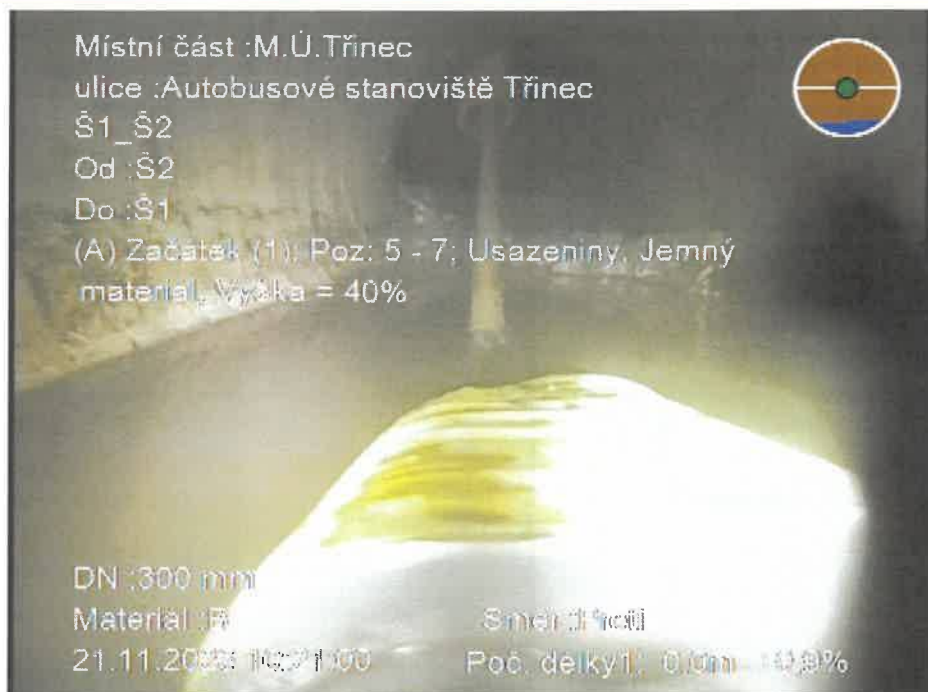
## Fotografie 003

| Fotografie | Video | Vzdál./m | Stav | Stav | Popis |
|---|---|---|---|---|---|
| 003 | 00:00:22 | 0,00 | BBC.A | | Začátek (1): Poz: 5 - 7; Usazeniny, Jemný materiál, Výška = 40% |

Začátek (1): Poz: 5 - 7; Usazeniny, Jemný materiál, Výška = 40%

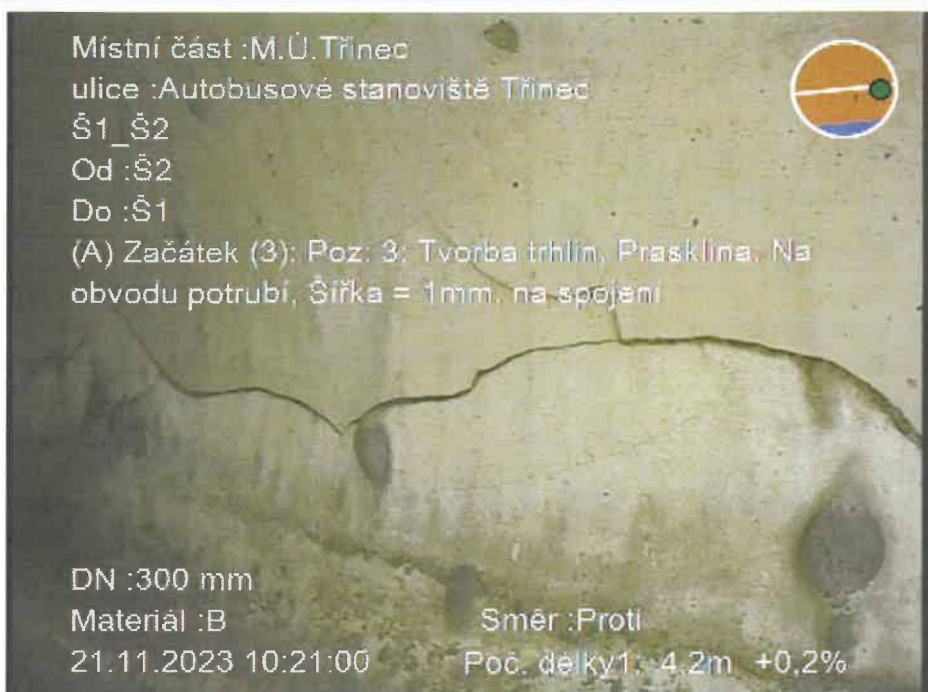
## Fotografie 004

| Fotografie | Video | Vzdál./m | Stav | Stav | Popis |
|---|---|---|---|---|---|
| 004 | 00:01:29 | 4,20 | BAB.B.B | A | Začátek (3): Poz: 3; Tvorba trhlin, Prasklina, Na obvodu potrubí, Šířka = 1mm, na spojení |

Začátek (3): Poz: 3; Tvorba trhlin, Prasklina, Na obvodu potrubí, Šířka = 1mm, na spojení

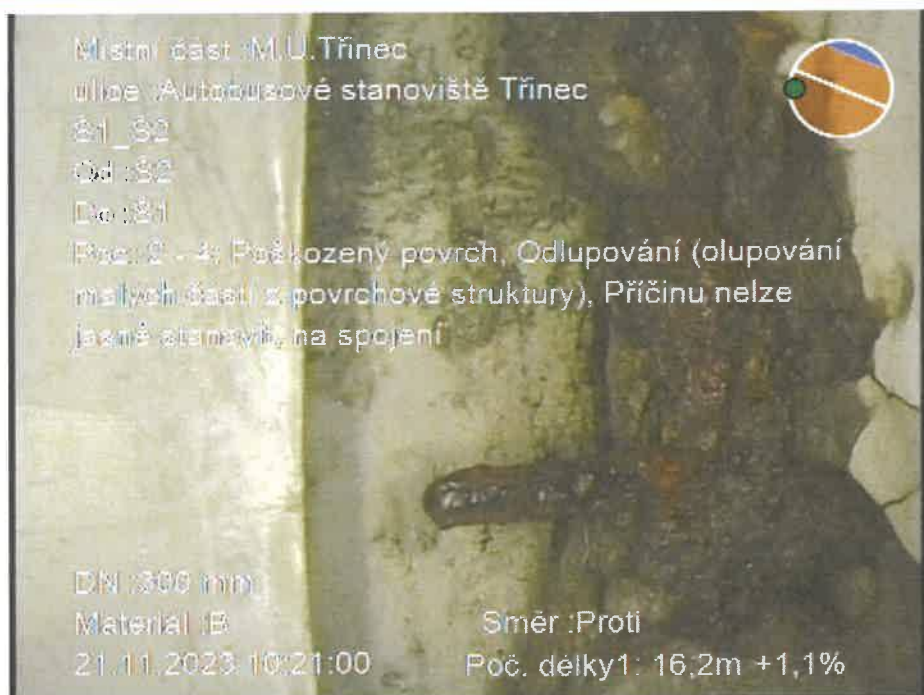
| Fotografie | Video | Vzdál./m | Stav | Stav | Popis |
|---|---|---|---|---|---|
| 005 | 00:03:25 | 16,20 | BAF.B.E | A | Poz: 2 - 4; Poškozený povrch, Odlupování (olupování malých částí z povrchové struktury), Příčinu nelze jasně stanovit, na spojení |

Poz: 2 - 4; Poškozený povrch, Odlupování (olupování malých částí z povrchové struktury), Příčinu nelze jasně stanovit, na spojení

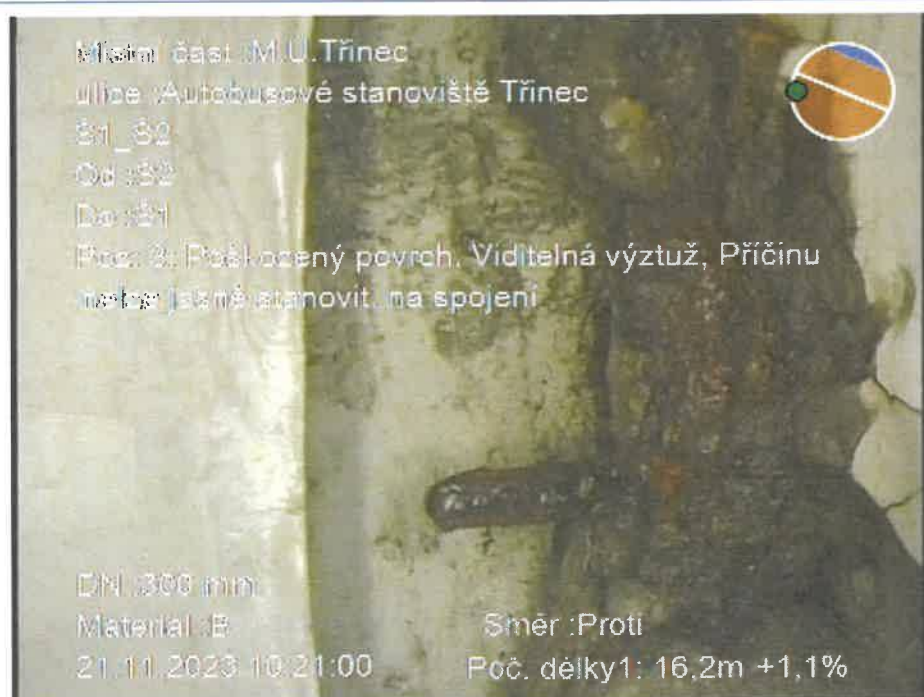
### Fotografie 006

| Fotografie | Video | Vzdál./m | Stav | Stav | Popis |
|---|---|---|---|---|---|
| 006 | 00:03:37 | 16,20 | BAF.F.E | A | Poz: 3; Poškozený povrch, Viditelná výztuž, Příčinu nelze jasně stanovit, na spojení |

Poz: 3; Poškozený povrch, Viditelná výztuž, Příčinu nelze jasně stanovit, na spojení

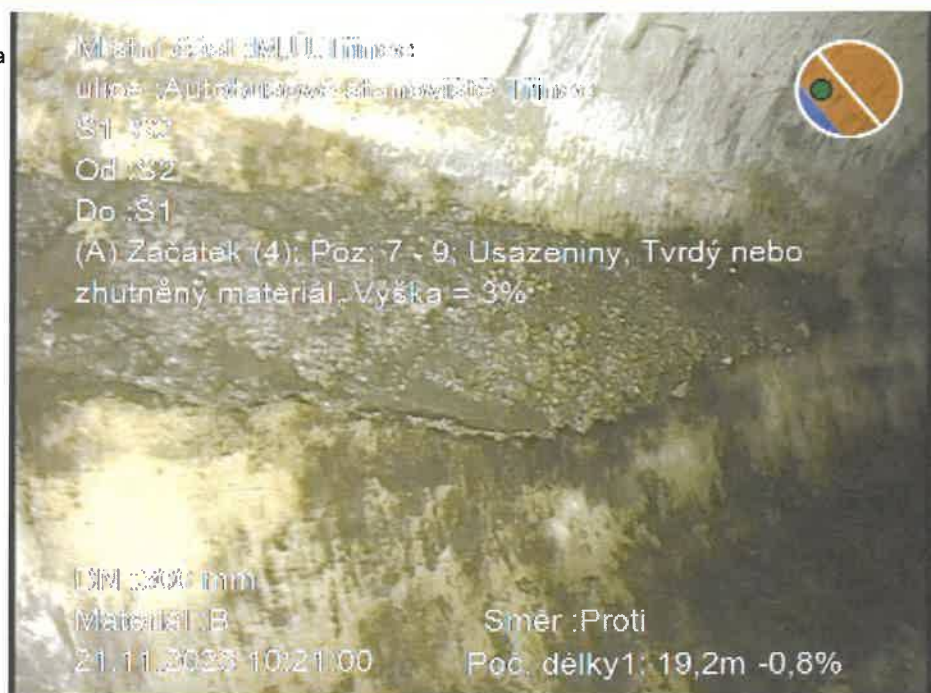
### Fotografie 007

| Fotografie | Video | Vzdál./m | Stav | Stav | Popis |
|---|---|---|---|---|---|
| 007 | 00:04:07 | 19,20 | BBC.C | | Začátek (4): Poz: 7 - 9; Usazeniny, Tvrdý nebo zhuštěný materiál, Výška = 3% |

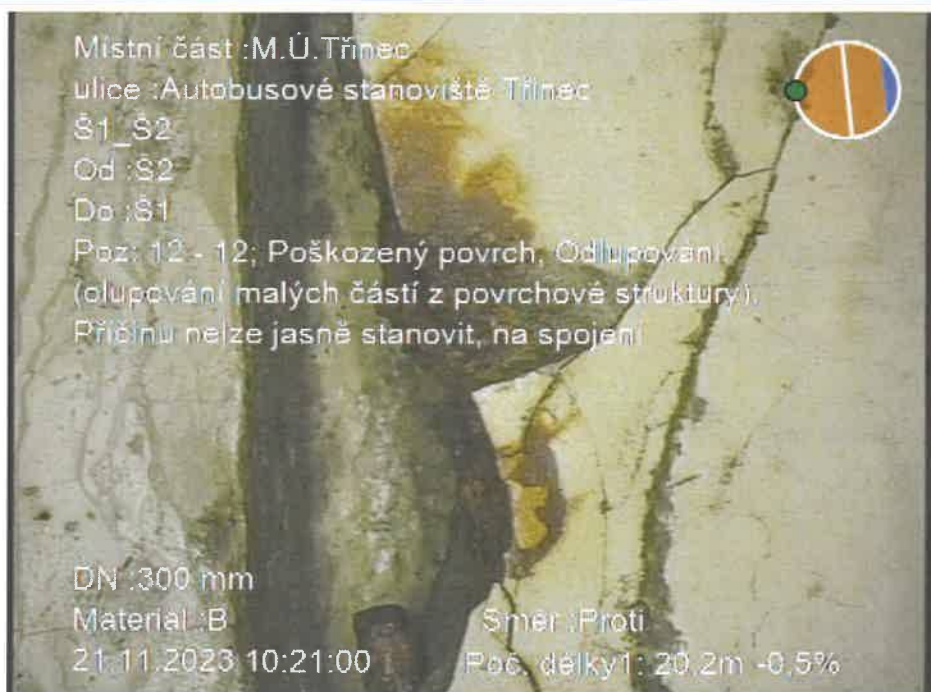
### Fotografie 008

| Fotografie | Video | Vzdál./m | Stav | Stav | Popis |
|---|---|---|---|---|---|
| 008 | 00:04:40 | 20,20 | BAF.B.E | A | Poz: 12 - 12; Poškozený povrch, Odlupování (olupování malých částí z povrchové struktury), Příčinu nelze jasně stanovit, na spojení |

Poz: 12 - 12; Poškozený povrch, Odlupování (olupování malých částí z povrchové struktury), Příčinu nelze jasně stanovit, na spojení

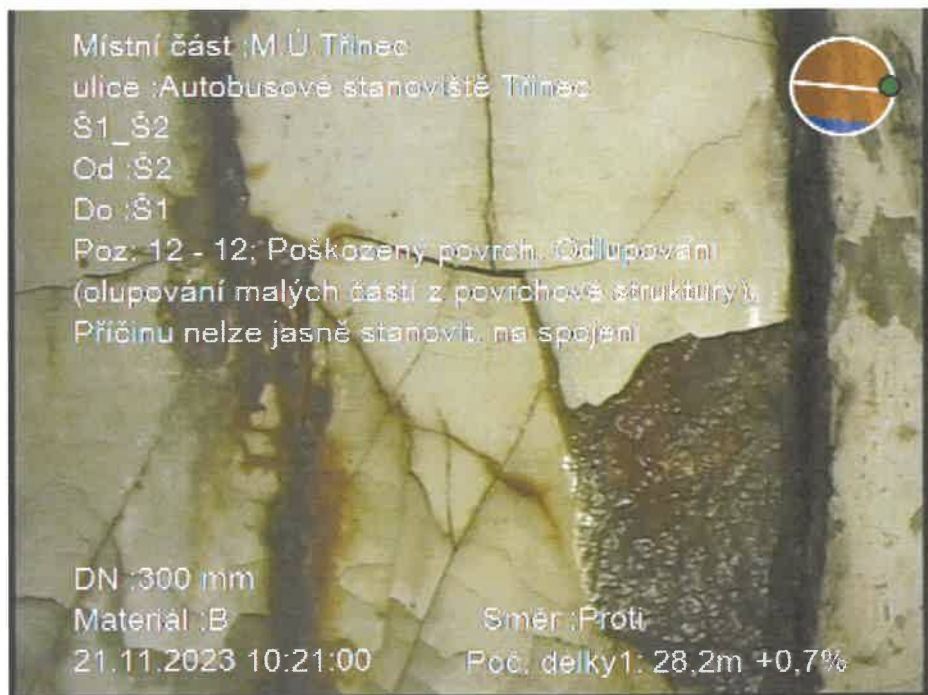
| Fotografie | Video | Vzdál./m | Stav | Stav | Popis |
|---|---|---|---|---|---|
| 009 | 00:06:14 | 28,20 | BAF.B.E | A | Poz: 12 - 12; Poškozený povrch, Odlupování (olupování malých částí z povrchové struktury), Příčinu nelze jasně stanovit, na spojení |

Poz: 12 - 12; Poškozený povrch, Odlupování (olupování malých částí z povrchové struktury), Příčinu nelze jasně stanovit, na spojení

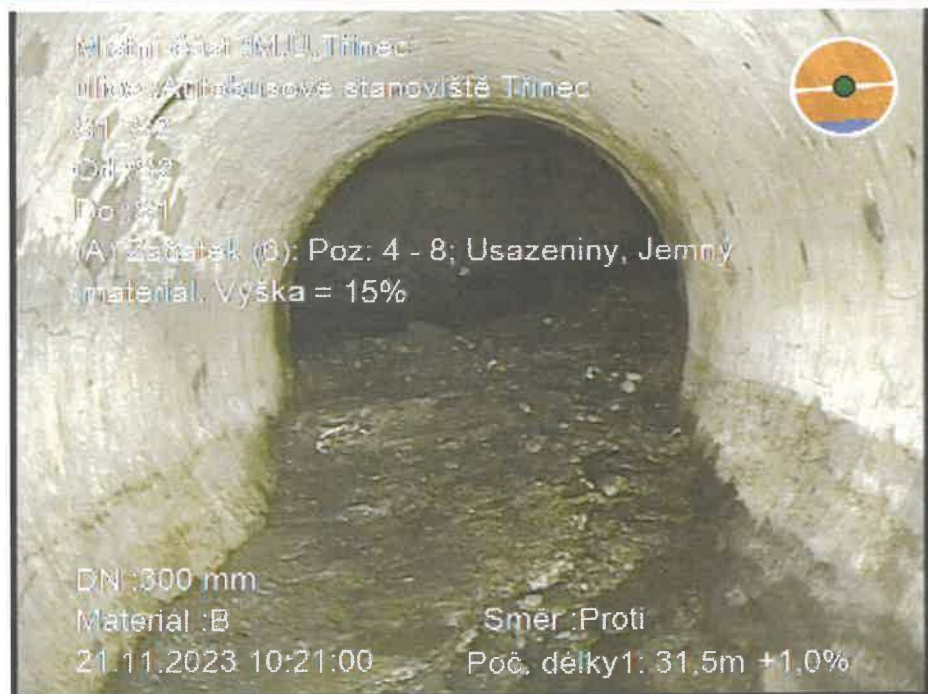
### Fotografie 010

| Fotografie | Video | Vzdál./m | Stav | Stav | Popis |
|---|---|---|---|---|---|
| 010 | 00:06:56 | 31,50 | BBC.A | | Začátek (6): Poz: 4 - 8; Usazeniny, Jemný materiál, Výška = 15% |

Začátek (6): Poz: 4 - 8; Usazeniny, Jemný materiál, Výška = 15%

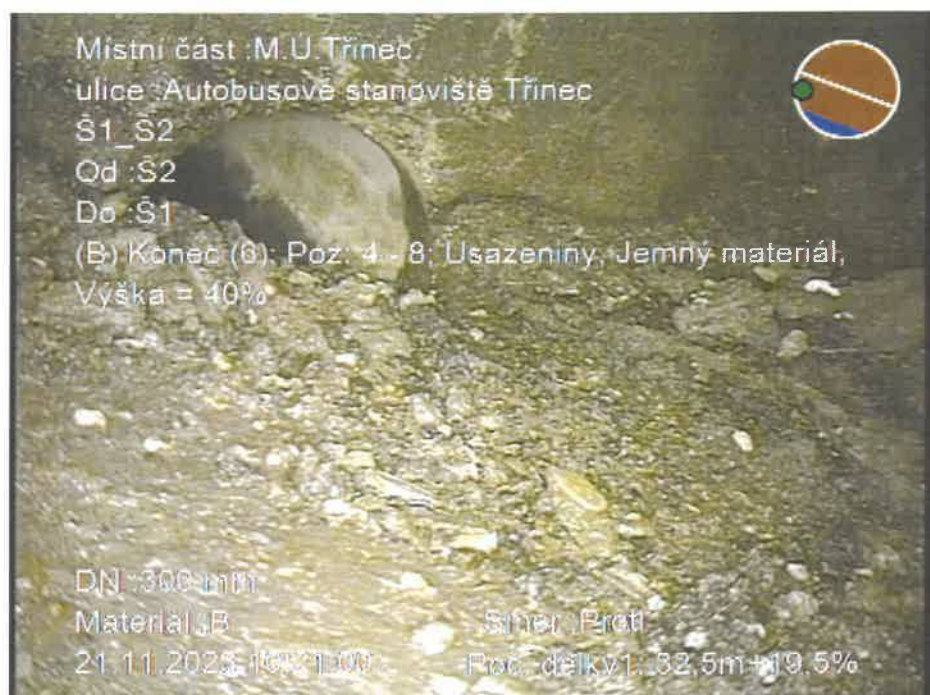
### Fotografie 011

| Fotografie | Video | Vzdál./m | Stav | Stav | Popis |
|---|---|---|---|---|---|
| 011 | 00:07:20 | 32,50 | BBC.A | | Konec (6): Poz: 4 - 8; Usazeniny, Jemný materiál, Výška = 40% |

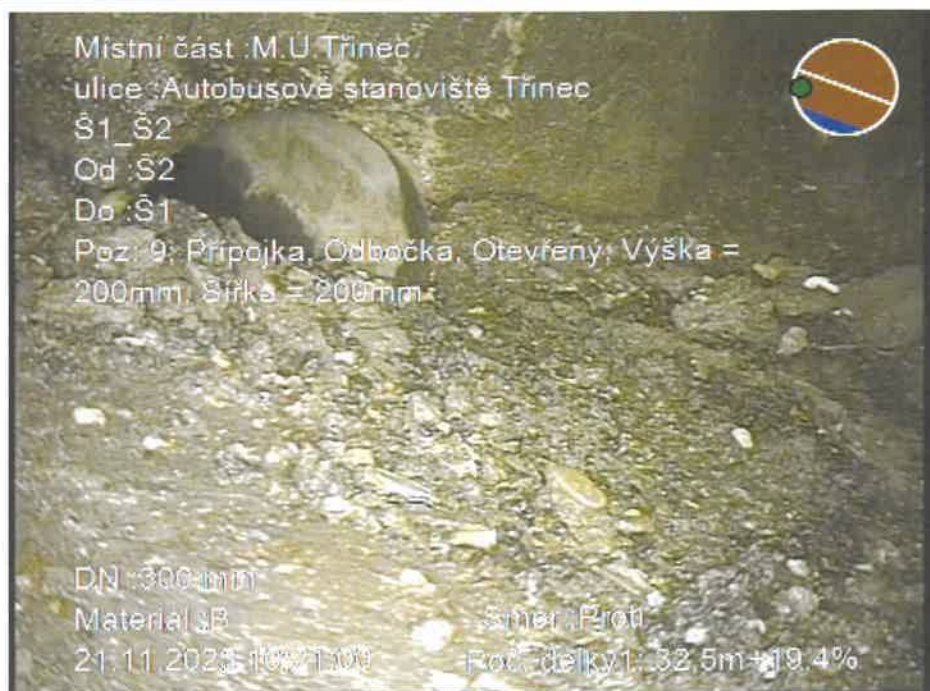
### Fotografie 012

| Fotografie | Video | Vzdál./m | Stav | Stav | Popis |
|---|---|---|---|---|---|
| 012 | 00:07:31 | 32,50 | BCA.A.A | | Poz: 9; Přípojka, Odbočka, Otevřený, Výška = 200mm, Šířka = 200mm |

Poz: 9; Přípojka, Odbočka, Otevřený, Výška = 200mm, Šířka = 200mm

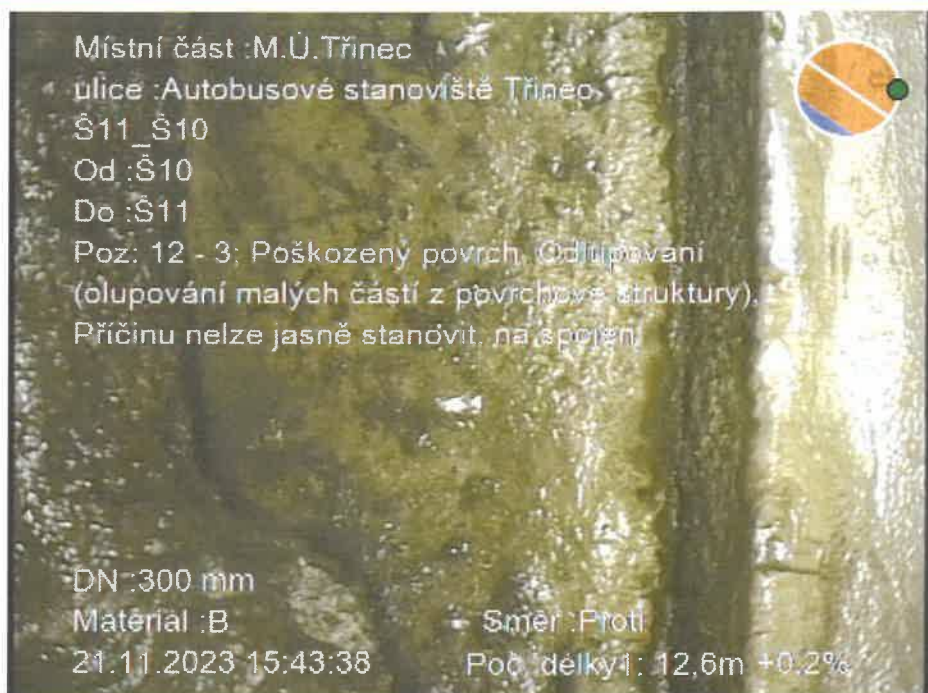
| Fotografie | Video | Vzdál./m | Stav | Stav | Popis |
|---|---|---|---|---|---|
| 024 | 00:01:15 | 12,60 | BAF.B.E | A | Poz: 12 - 3; Poškozený povrch, Odlupování (olupování malých částí z povrchové struktury), Příčinu nelze jasně stanovit, na spojení |

Poz: 12 - 3; Poškozený povrch, Odlupování (olupování malých částí z povrchové struktury), Příčinu nelze jasně stanovit, na spojení

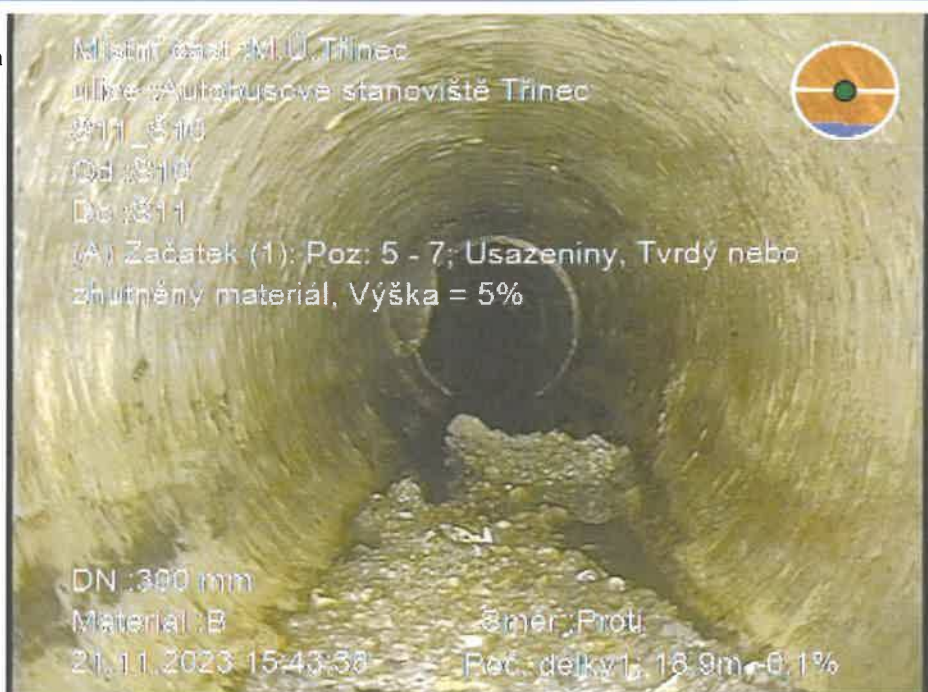
### Fotografie 025

Začátek (1): Poz: 5 - 7; Usazeniny, Tvrdý nebo zhutněný materiál, Výška = 5%

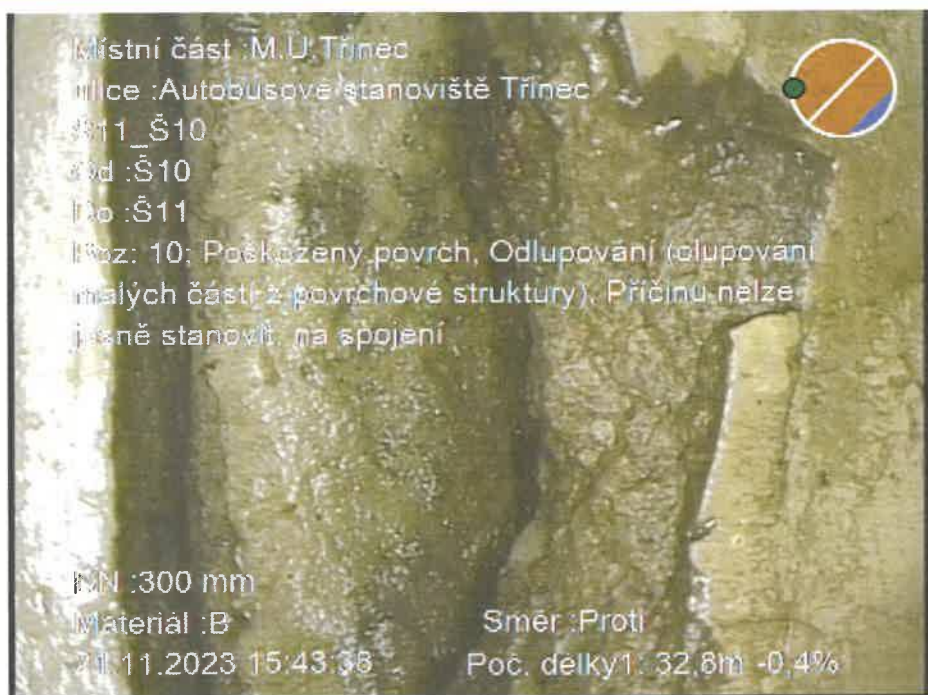
| Fotografie | Video | Vzdál./m | Stav | Stav | Popis |
|---|---|---|---|---|---|
| 026 | 00:03:48 | 32,80 | BAF.B.E | A | Poz: 10; Poškozený povrch, Odlupování (olupování malých částí z povrchové struktury), Příčinu nelze jasně stanovit, na spojení |

Poz: 10; Poškozený povrch, Odlupování (olupování malých částí z povrchové struktury), Příčinu nelze jasně stanovit, na spojení

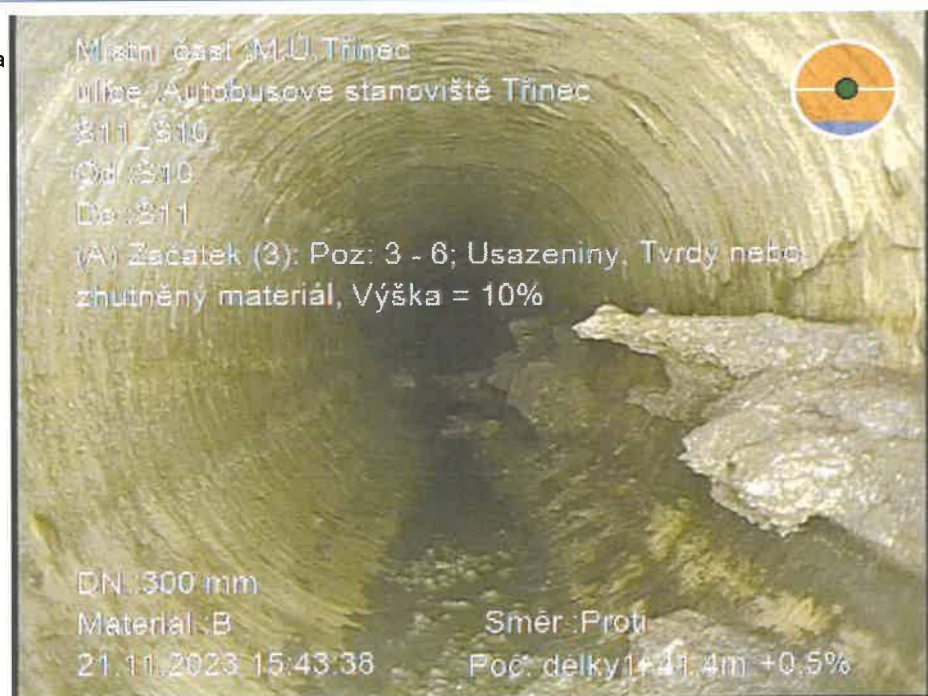
### Fotografie 027

Začátek (3): Poz: 3 - 6; Usazeniny, Tvrdý nebo ztuhlý materiál, Výška = 10%

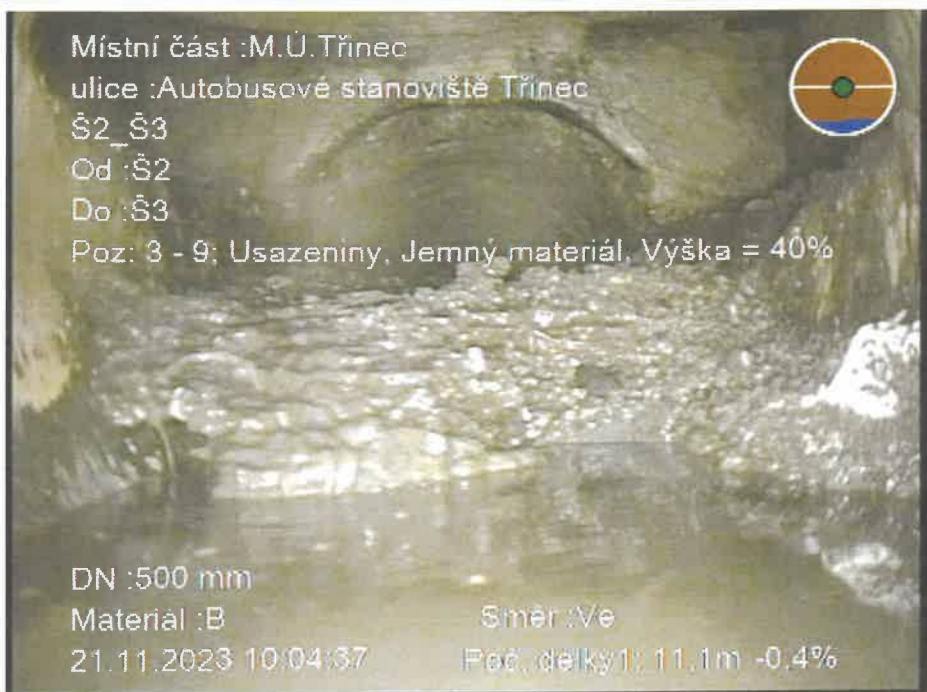
### Fotografie 002

Poz: 3 - 9; Usazeniny, Jemný  
materiál, Výška = 40%

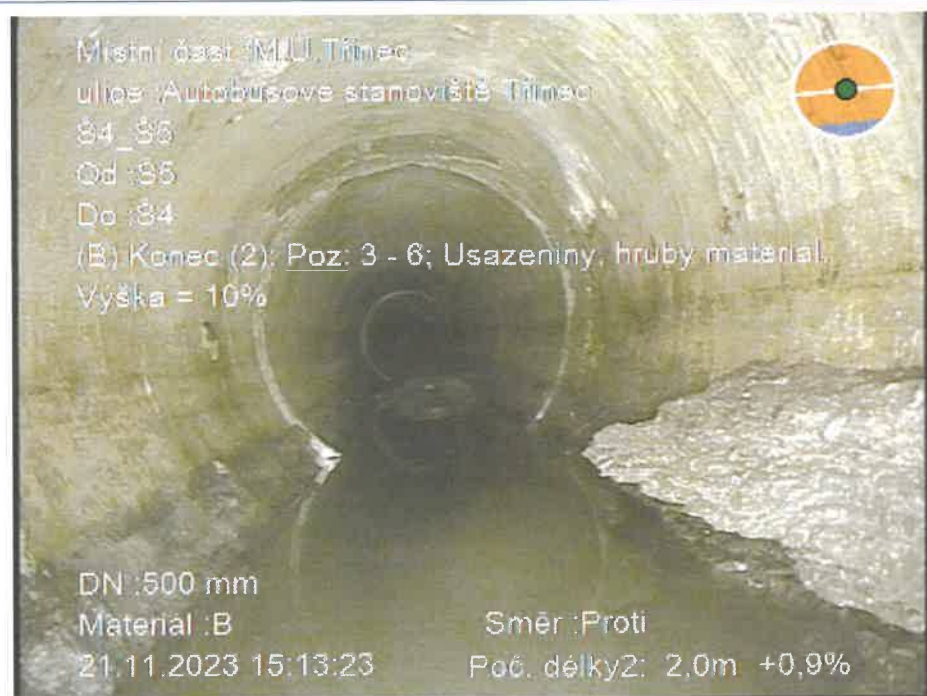
### Fotografie 021

Konec (2): Poz: 3 - 6; Usazeniny, hrubý materiál, Výška = 10%

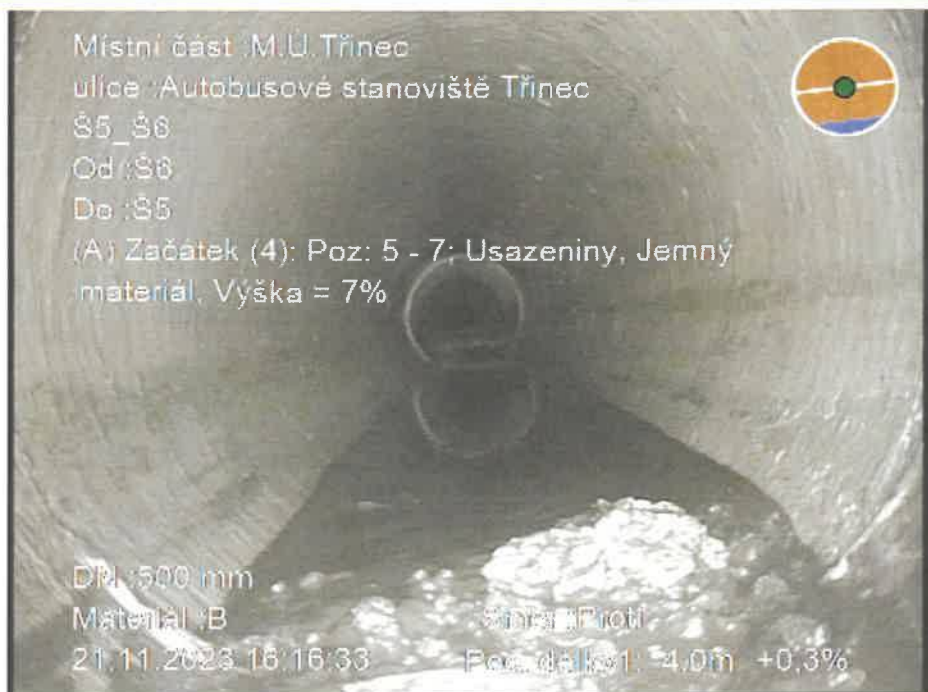
### Fotografie 031

Začátek (4): Poz: 5 - 7; Usazeniny, Jemný materiál, Výška = 7%

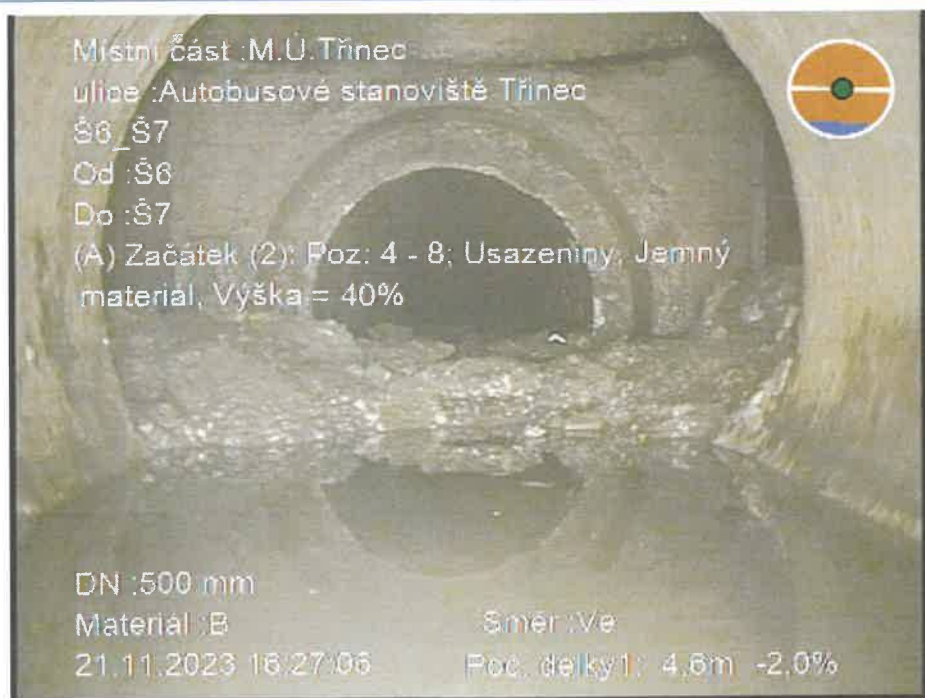
### Fotografie 034

Začátek (2): Poz: 4 - 8; Usazeniny,  
Jemný materiál, Výška = 40%

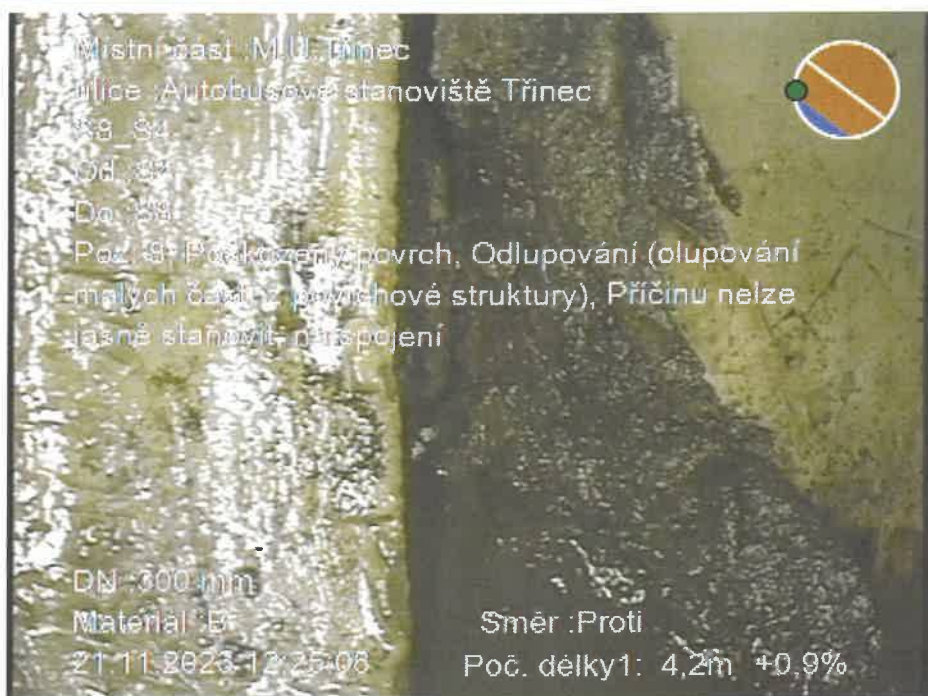
| Fotografie | Video | Vzdál./m | Stav | Stav | Popis |
|---|---|---|---|---|---|
| 014 | 00:00:53 | 4,20 | BAF.B.E | A | Poz: 8; Poškozený povrch, Odlupování (olupování malých částí z povrchové struktury), Příčinu nelze jasně stanovit, na spojení |

Poz: 8; Poškozený povrch, Odlupování (olupování malých částí z povrchové struktury), Příčinu nelze jasně stanovit, na spojení

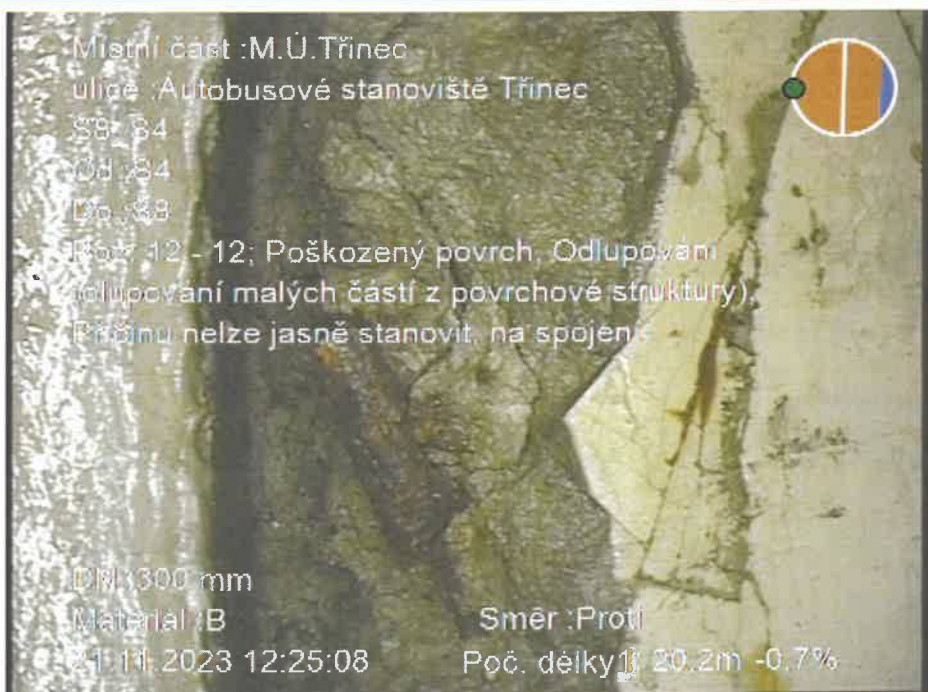
## Fotografie 015

| Fotografie | Video | Vzdál./m | Stav | Stav | Popis |
|---|---|---|---|---|---|
| 015 | 00:02:36 | 20,20 | BAF.B.E | A | Poz: 12 - 12; Poškozený povrch, Odlupování (olupování malých částí z povrchové struktury), Příčinu nelze jasně stanovit, na spojení |

Poz: 12 - 12; Poškozený povrch, Odlupování (olupování malých částí z povrchové struktury), Příčinu nelze jasně stanovit, na spojení

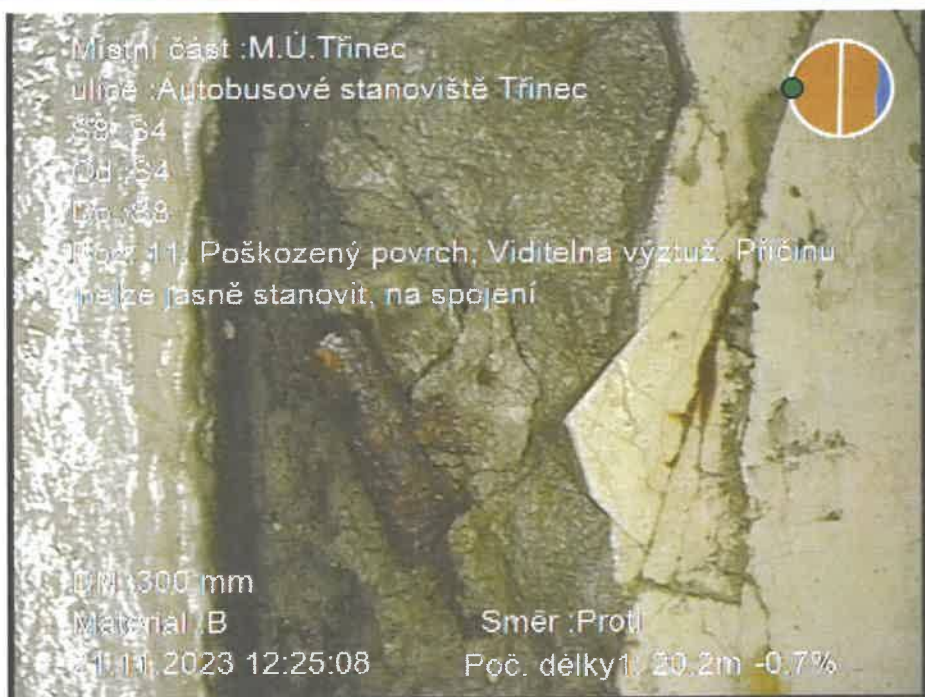
| Fotografie | Video | Vzdál./m | Stav | Stav | Popis |
|---|---|---|---|---|---|
| 016 | 00:02:45 | 20,20 | BAF.F.E | A | Poz: 11; Poškozený povrch, Viditelná výztuž, Příčinu nelze jasně stanovit, na spojení |

Poz: 11; Poškozený povrch, Viditelná výztuž, Příčinu nelze jasně stanovit, na spojení

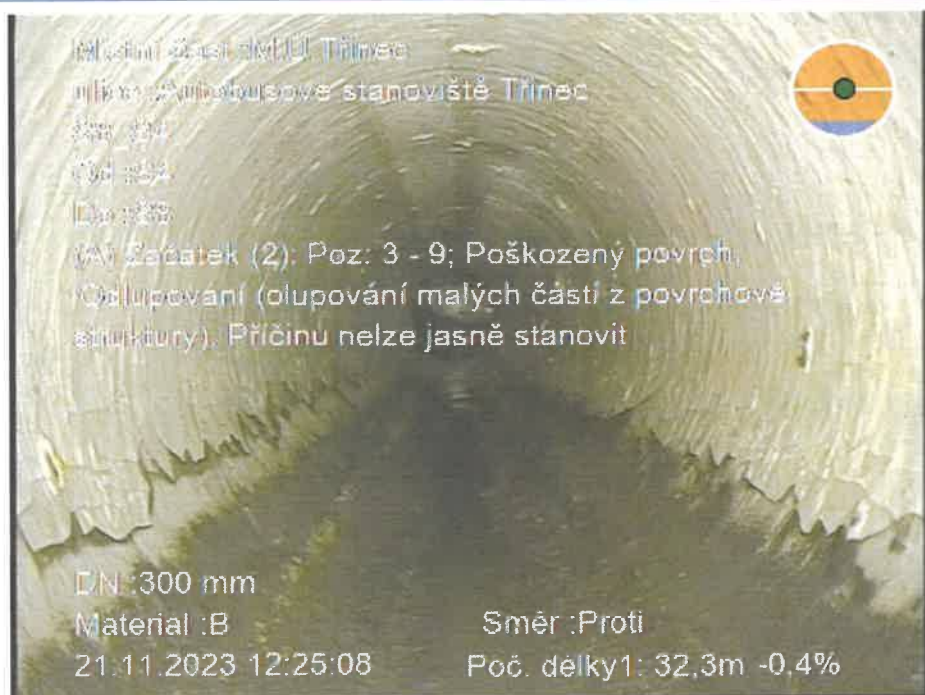
### Fotografie 017

| Fotografie | Video | Vzdál./m | Stav | Stav | Popis |
|---|---|---|---|---|---|
| 017 | 00:04:07 | 32,30 | BAF.B.E | | Začátek (2): Poz: 3 - 9; Poškozený povrch, Odlupování (olupování malých částí z povrchové struktury), Příčinu nelze jasně stanovit |

Začátek (2): Poz: 3 - 9; Poškozený povrch, Odlupování (olupování malých částí z povrchové struktury), Příčinu nelze jasně stanovit

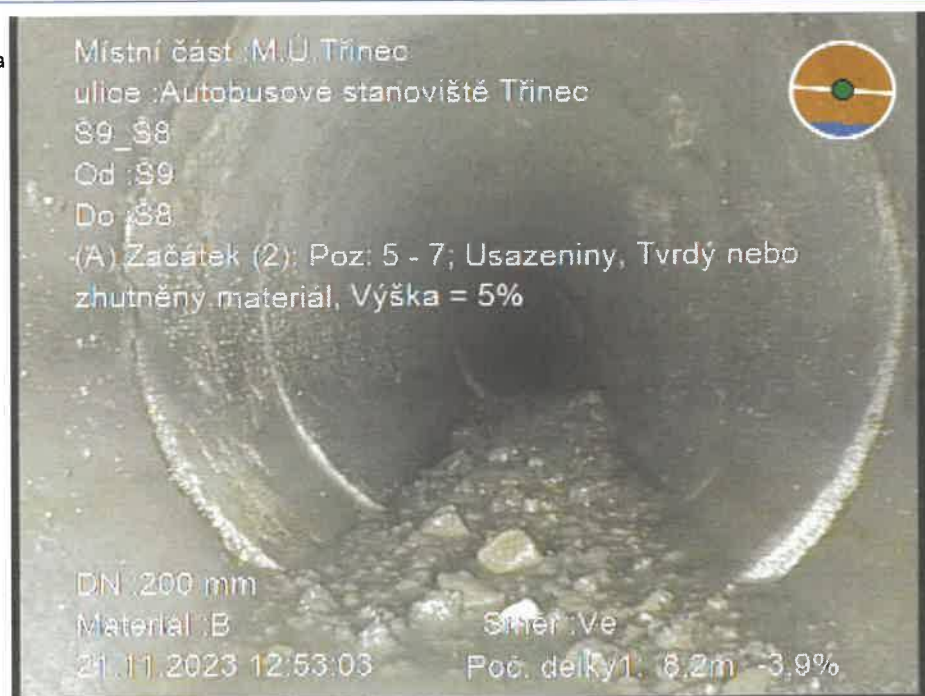
### Fotografie 019

Začátek (2): Poz: 5 - 7; Usazeniny, Tvrdý nebo zhutněný materiál, Výška = 5%
