## Zajištění místní komunikace č.74c kolem Olše č.p. 11-192

### zhodnocení stávajícího stavu opěrných zdí a břehových nátrží“

<b><u>Název akce</u></b>	:	<b>Zajištění místní komunikace č.74c kolem Olše č.p. 11-192 - zhodnocení stávajícího stavu opěrných zdí a břehových nátrží</b>
<b>Zakázkové číslo</b>	:	2014-39
<b>Datum</b>	:	listopad 2014
<b><u>Identifikace konstrukce</u></b>	:	
<b>Kraj</b>	:	Moravskoslezský
<b>Okres</b>	:	Frydek-Místek
<b>Obec</b>	:	Třinec
<b>Katastrální území</b>	:	Lyžbice
<b>Číslo komunikace</b>	:	MK č. 218c
<b>Staničení</b>	:	relativní staničení : ZÚ – S0,0m : konec původní opěrné zdi před dřevomodelárnou KÚ – S120,0m : MK 74c za dřevomodelárnou
<b><u>Objednatel</u></b>	:	Město Třinec Jablunkovská 160 739 61 Třinec IČ 00297313 DIČ CZ00297313
<b><u>Zhotovitel</u></b>	:	Ing. Pavel Kurečka MOSTY s.r.o. U Studia 2564/33, 700 30 Ostrava – Zábřeh IČ 27764613 DIČ CZ27764613
<b>Vedoucí projektant</b>	:	Ing. Pavel Kurečka
<b>Spolupráce</b>	:	Ing. Martin Anděl, Ing. Karel Pražák

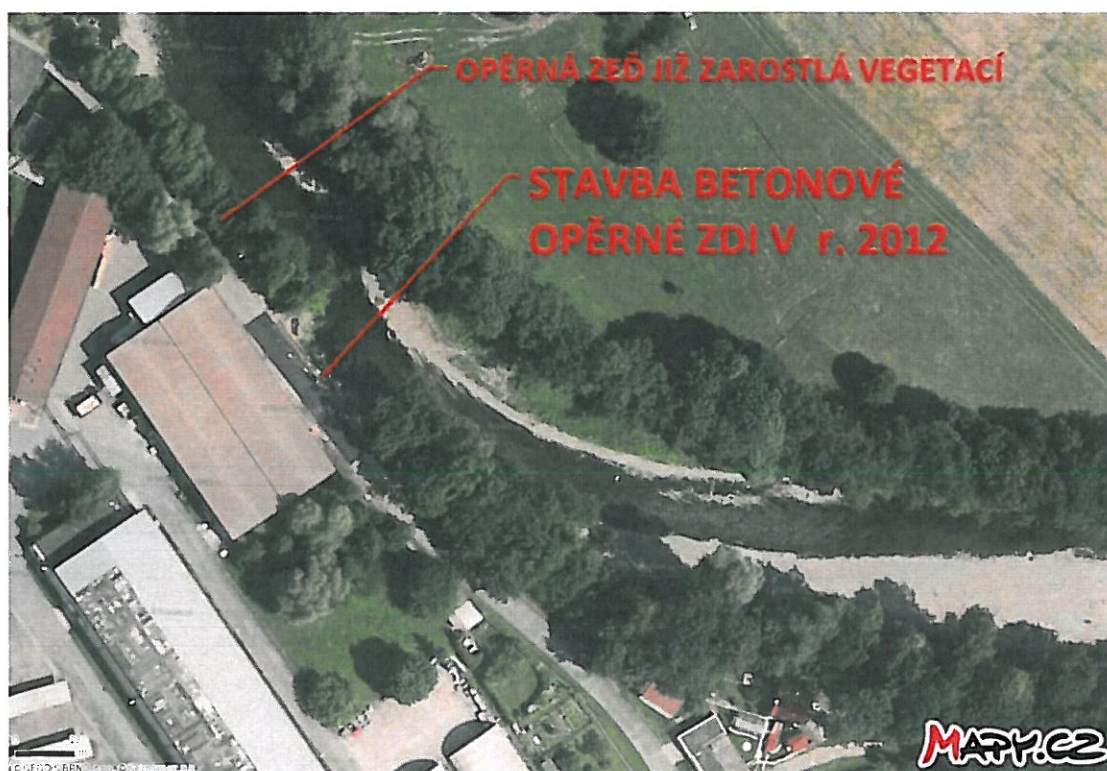
Fotomapa zájmového území z r. 2012.

Na MK 74c probíhá stavba betonové opěrné zdi pod komunikací.

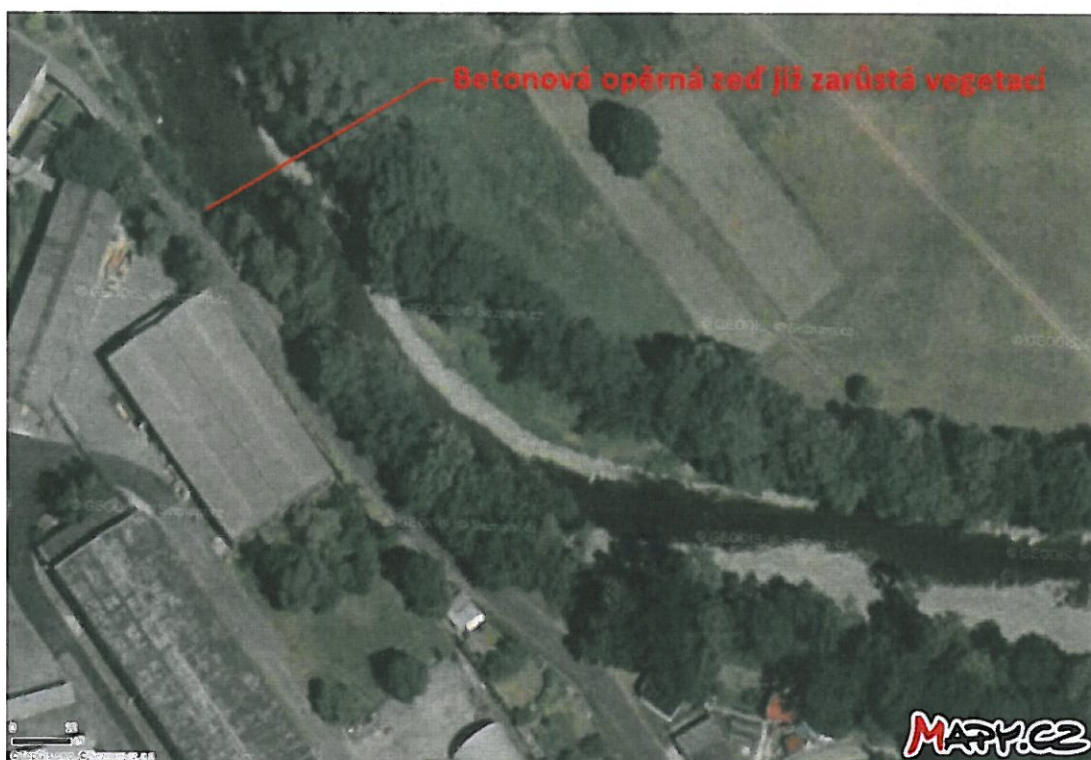
Fotomapa zájmového území z r.2006.  
Betonová opěrná zeď na MK 74c před dřevomodelárnou již zarůstá vegetací.

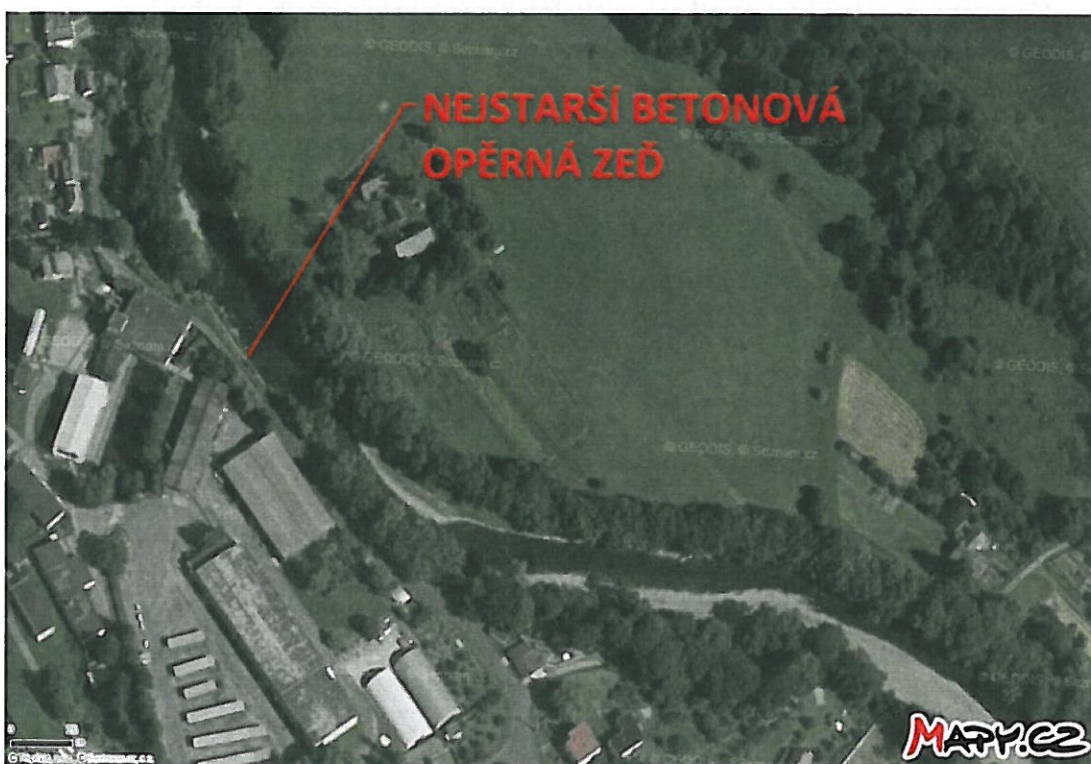
Fotomapa zájmového území z r.2003.  
Na MK 74c je pod komunikací před dřevomodelárnou zhotovena betonová opěrná zeď.
