## **Diagnostika vozovky**

### **Rekonstrukce zastávkového zálivu v Neborech u školy včetně nástupiště a chodníku**

**Zpráva pro firmu  
UDI Morava s.r.o.  
Havlíčkovo nábřeží 38  
702 00 Ostrava**

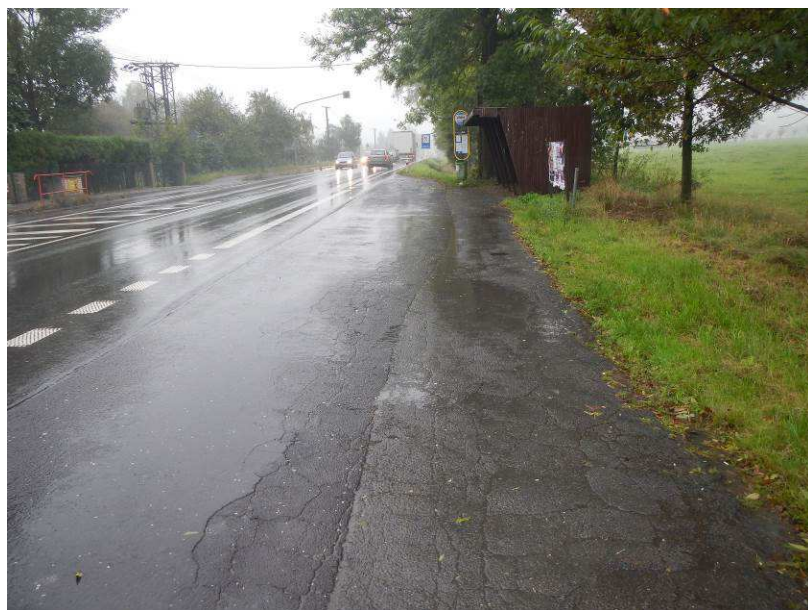
Zastávka MHD Třinec, Nebory, škola - směr Jablunkov

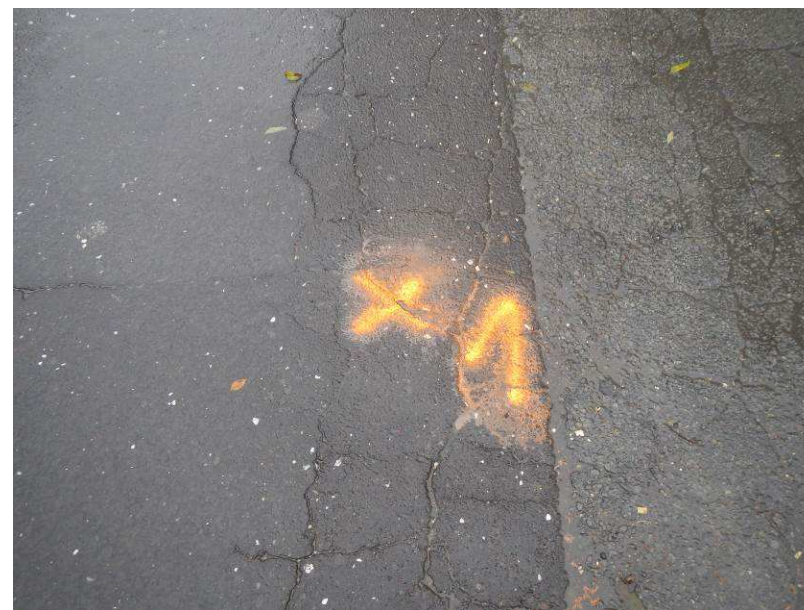
Poloha jádrového vývrtu č. 1

Akce	Směr	Označení vývrту	Staničení [km]	Umístění vývrту	Poznámka
Rekonstrukce zastávkového zálivu v Neborech u školy včetně nástupiště a chodníku	Jablunkov	1	0,017	2,50m od PS	Síťové trhliny
		2	0,032	2,70m od PS	Bez poruchy
	Český Těšín	3	0,015	1,55m od PS	Bez poruchy
		4	0,038	1,10m od PS	Ve vysprávce

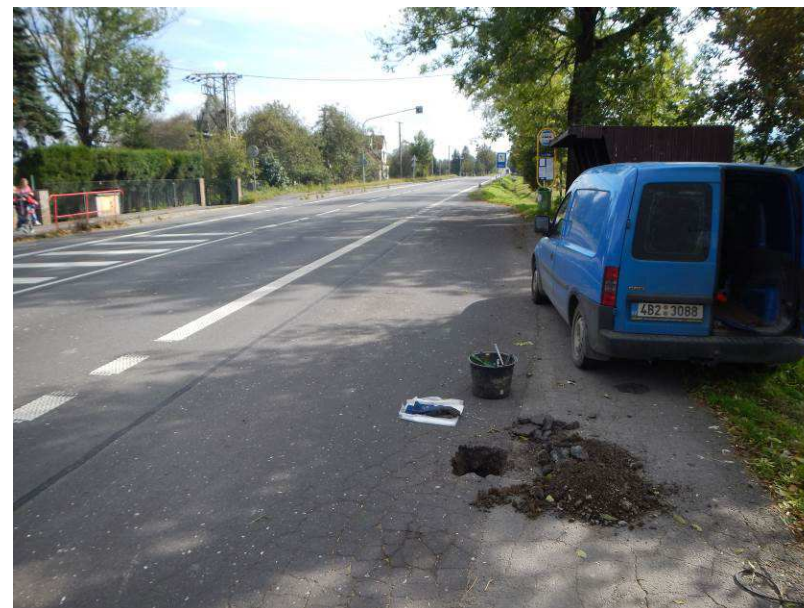
Poloha kopané sondy KS 1

Označení kopané sondy		KS 1		KS 2	
Směr		Jablunkov		Český Těšín	
Konstrukční vrstvy – druh, tloušťka [mm]	1	Asfaltová vrstva	50	Asfaltové vrstvy	150
	2	Štěrkodrt'	60	Stmelená vrstva	80
	3	Struska	390	Struska	270
Suma		500		500	
Podloží vozovky		Jílovitá zemina		Jílovitá zemina

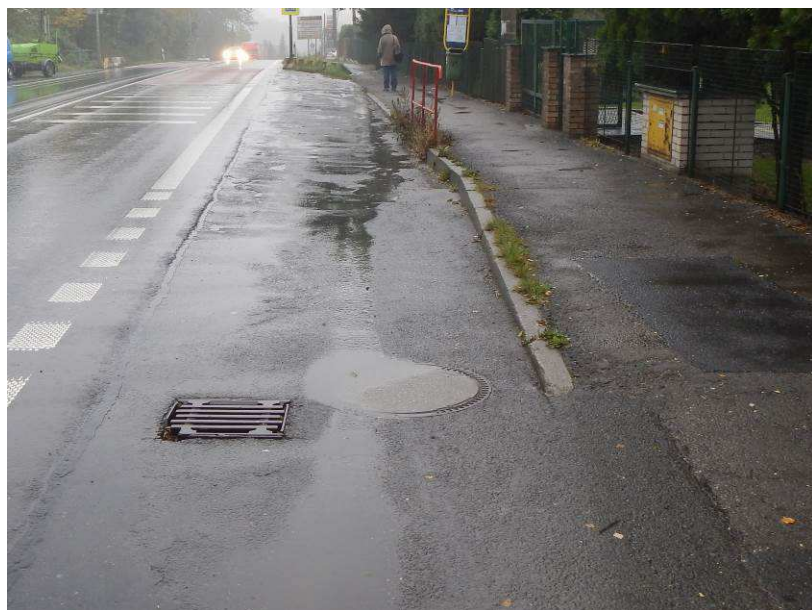
Zastávka MHD Třinec, Nebory, škola - směr Český Těšín

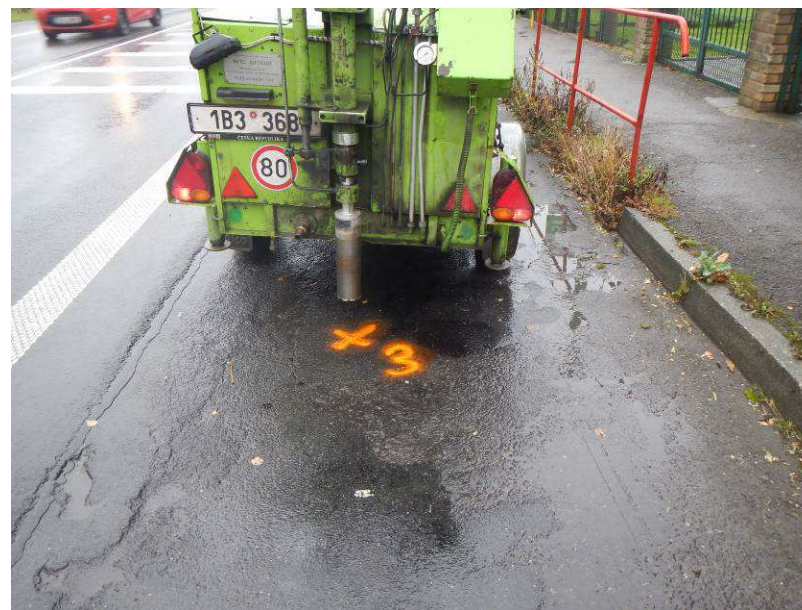
Poloha jádrového vývrtu č. 3

Dle Dodatku TP 170 se pro vozovky v návrhové úrovni porušení D1 a třídě dopravního zatížení V požaduje minimální tloušťka asfaltových vrstev 80 mm. Tato tloušťka byla doložena pouze jádrovým vývrtem č. 3 a kopanou sondou KS 2.

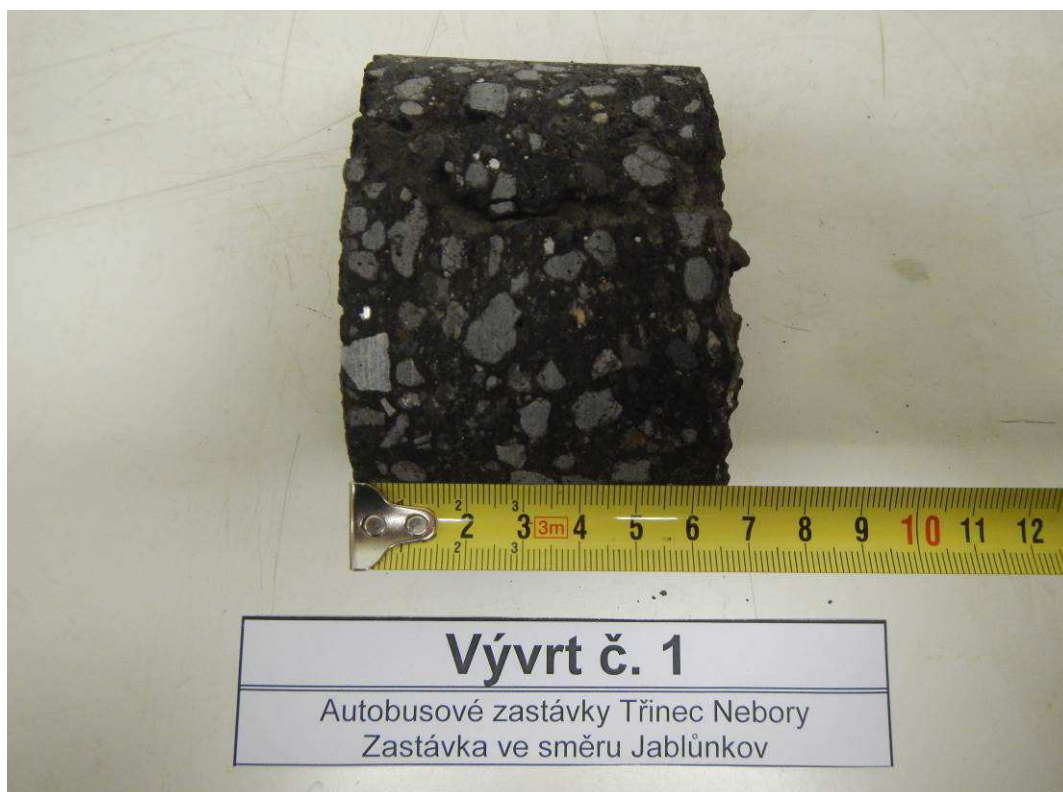
Foto č. 1 – Detail vývrtu č. 1

Označení vývrtu	Staničení [km]	Asfaltové vrstvy – tloušťka [mm]				Druh podkladní vrstvy
		A	B	C	Suma	
1	0,017	64	---	---	64	Struska
2	0,032	76	---	---	76	Struska
3	0,015	60	13	60	133	Štěrkoďť
4	0,038	60	---	---	60	Struska

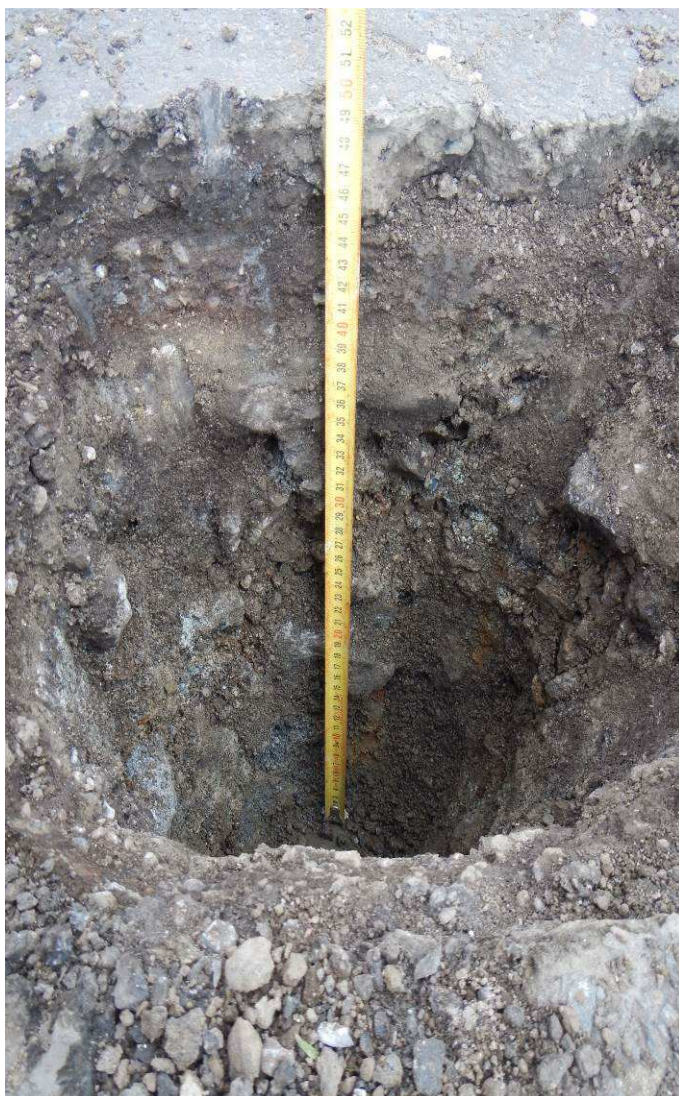
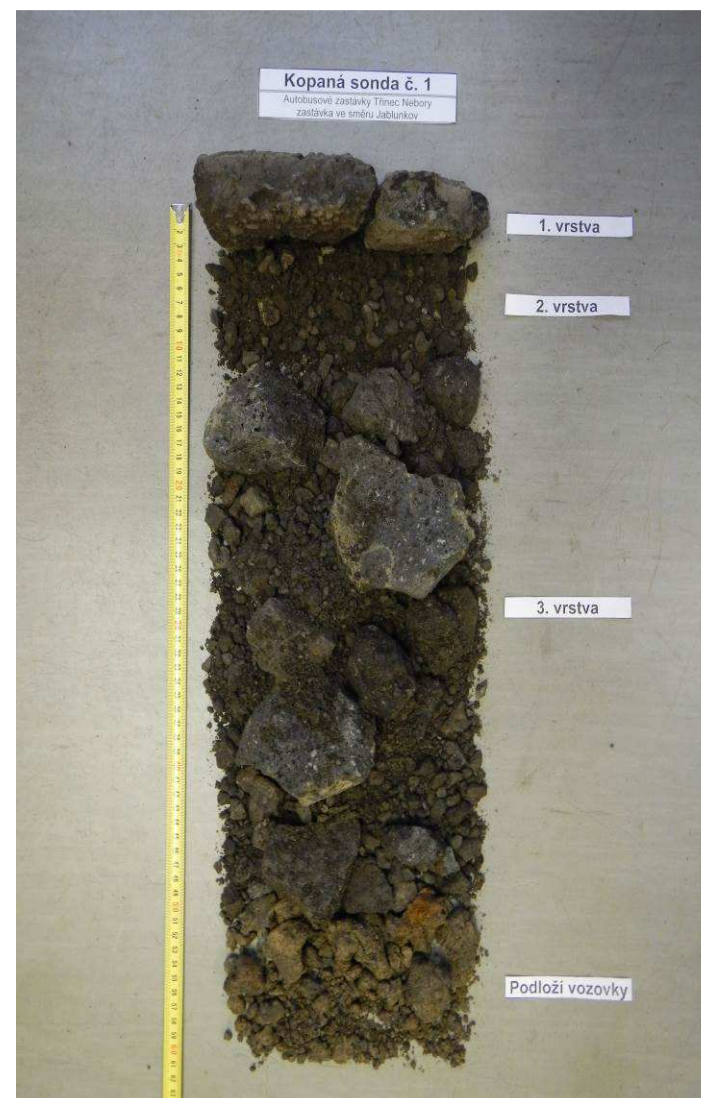
Kopaná sonda KS 1

Označení kopané sondy		KS 1		KS 2	
Poloha kopané sondy		Zastávka směr Jablunkov; 18m od začátku úseku; 2,5m od vodícího proužku		Zastávka směr Český Těšín; 8m od konce úseku 0,5m od obruby	
Konstrukční vrstvy (druh, tloušťka v mm)	1	AHV	50	AHV	150
	2	ŠD	60	Stmelená vrstva	80
	3	Struska	390	Struska	270
	Suma [mm]	500		500	
Podloží vozovky		Jílovitá zemina		Jílovitá zemina
