<b>Ing. Pavel Kurečka</b> <b>MOSTY s.r.o.</b> U Studia 33, Ostrava 700 30 tel. 597 494 180, mobil 603 266 474 kurecka@mostykurecka.cz
Objednatel: Město Třinec, MěÚ odbor dopravy				
Stavba (místo) : <p style="text-align: center;"><b>DIAGNOSTICKÝ PRŮZKUM NOSNÉ KONSTRUKCE A SPODNÍ STAVBY MOSTU ev.č. I/2 PŘES TYRKU</b></p>				
Část / objekt : Most ev.č. I/2 přes řeku Tyrku u Třineckých železáren				
Název : Závěrečná zpráva				Datum 10/2014 Formát  Měřítko  Účel TP Č.zakázky 2014-52 Č.soupravy Č.výkresu <div style="text-align: center; font-size: 2em;"><b>01</b></div>

<b><u>Název akce</u></b>	:	Diagnostický průzkum nosné konstrukce a spodní stavby mostu ev.č. I/2 přes Tyrku
<b>Zakázkové číslo</b>	:	2014-52
<b>Datum</b>	:	listopad 2014
<b><u>Identifikace konstrukce</u></b>	:	
<b>Kraj</b>	:	Moravskoslezský
<b>Okres</b>	:	Frýdek-Místek
<b>Obec</b>	:	Třinec
<b>Katastrální území</b>	:	Třinec
<b>Evid. číslo mostu</b>	:	I/2
<b>Název mostu</b>	:	Most přes Tyrku u Třineckých železáren
<b>Rok postavení</b>	:	1963
<b>Číslo komunikace</b>	:	MK 604a
<b>Staničení</b>	:	---
<b><u>Objednatel</u></b>	:	Město Třinec Jablunkovská 160 739 61 Třinec IČ 00297313 DIČ CZ00297313
<b><u>Zhotovitel</u></b>	:	In

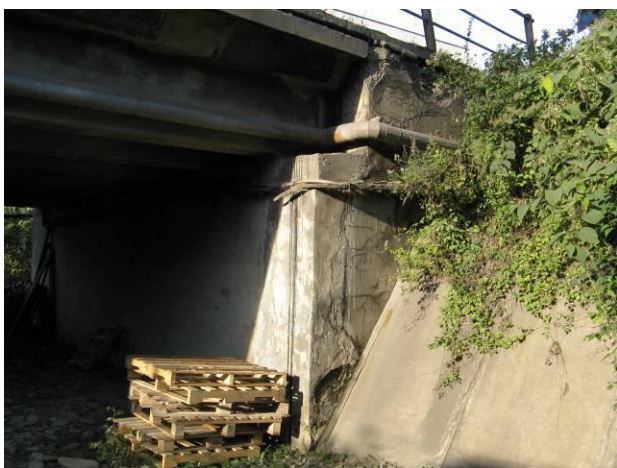
OP2 a křídlo K2P

Před OP2 je vrstva naplaveného štěrku a kamenů tloušťky až 0,5 m. Beton ve spodní části má narušený povrch. Opěra 2 má utržené pravé nároží – od krajního trámu vpravo vede svislá trhlina po celé výšce opěry. Křídlo K2P má popraskanou a částečně opadanou omítku. V horní části je beton narušený do hl. 50 mm.

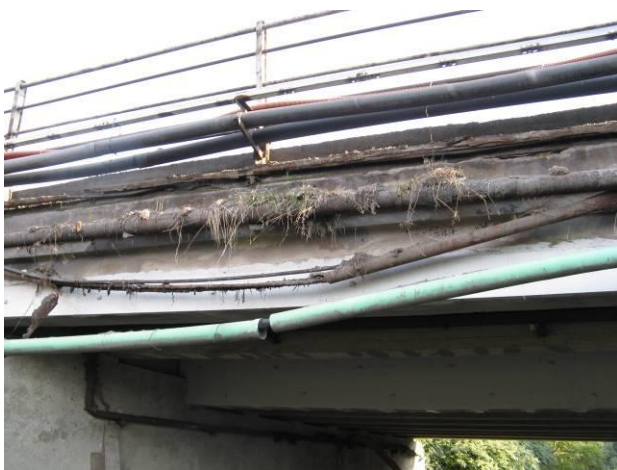
Množství sítí podél levého boku NK a podél levé římsy – některé sítě nejsou uchycené, některé chráničky jsou rozpadlé, celkově neudržovaný stav.

Boční pohled na NK (návodní strana) –  
množství neudržovaných sítí

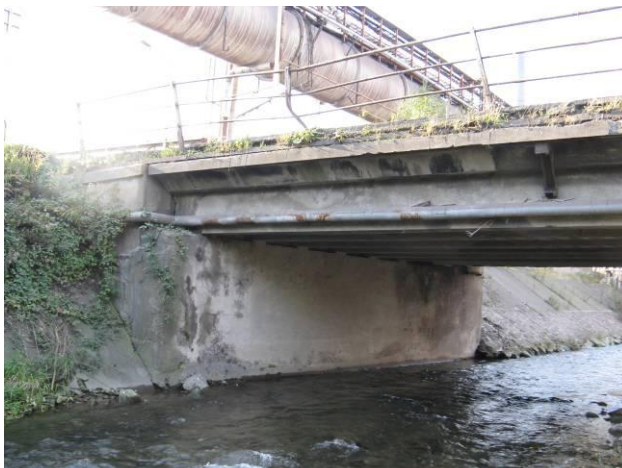
Pod trámem 1 – 3 na opěru 1 zatéká. Povrch opěry je narušený sítí trhlin, na betonu jsou výluhy. Trhliny jsou také na pravém okraji OP1. Vlivem zemního tlaku je utržená horní část křídla K1P. Trhlina vede šikmo přes úložný práh a dále vodorovně přes křídlo. Křídlo je vysunuté a nakloněné dozadu. OP1 je v době prohlídky omývána vodou.

OP1 a křídlo K1P

Poškození mostního křídla je závažné, nicméně je opravitelné. Horní část křídla K1P bude ubourána a ke spodní části křídla bude nakotvena nová nadbetonávka. Důležité bude prověření stavebního stavu spodní části křídla K1P, je-li způsobitelné pro další provoz.

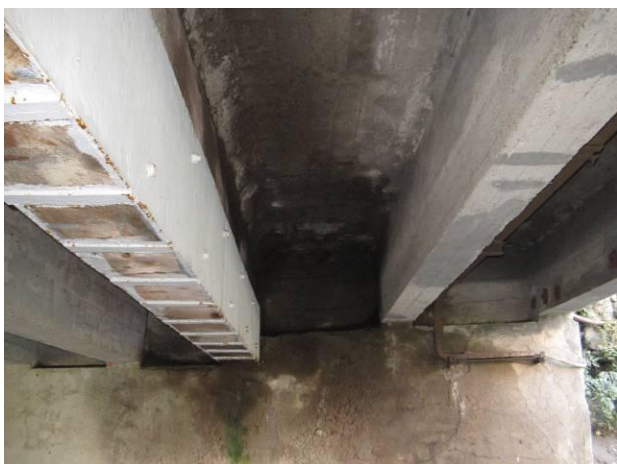
Oplechování vnějšího líce trámu 1 a 3 je opatřeno protikorozním nátěrem.

Podhled NK pod chodníkem - oplechování trámů 1 a 3 z vtokové strany, obnovený protikoroziční nátěr

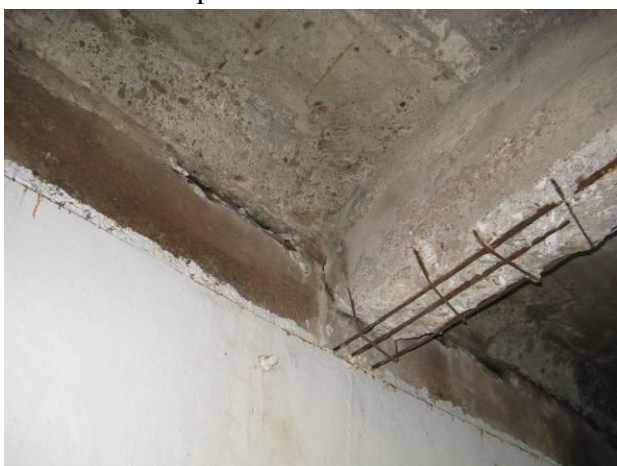
Na styku trámu č. 3 s mostovkou (podél náběhu mostovky) je průběžná trhlina-spára, kterou na trám zatéká. V trámu č. 3 jsou rezavé skvrny od korodující hlavní výztuže a třmínků. Zatékáním přes trhlínu je poškozeno také pole 2 mostovky (výluhy a rezavé skvrny od korodující výztuže) a mezilehlý příčník v poli 2 (rozpad spodního líce příčníku na 1/2 délky příčníku do hl. 50 – 100 mm, odhalená výztuž je zeslabená korozí).

Mezilehlý příčník pod chodníkem mezi trámy č.2 a 3 - obnažená výztuž po odprsknutí betonu ze spodního líce

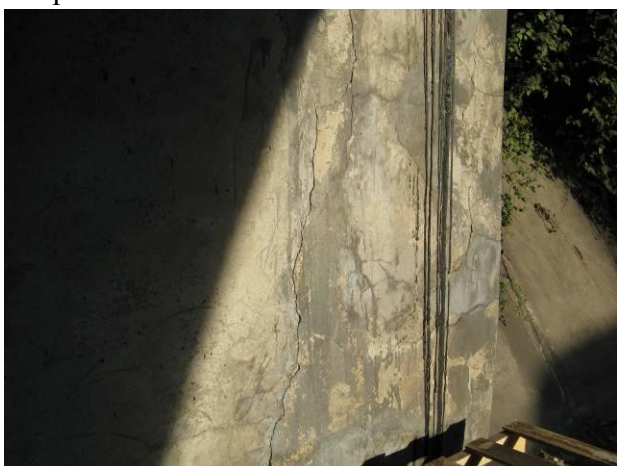
Spodní stavba mostu vykazuje vážné závady. Vlivem zemního tlaku je utržená horní část křídla K1P. Dalším významným poškozením je utržené pravé nároží opěry 2.

Pravá strana OP2 – svislá trhlina

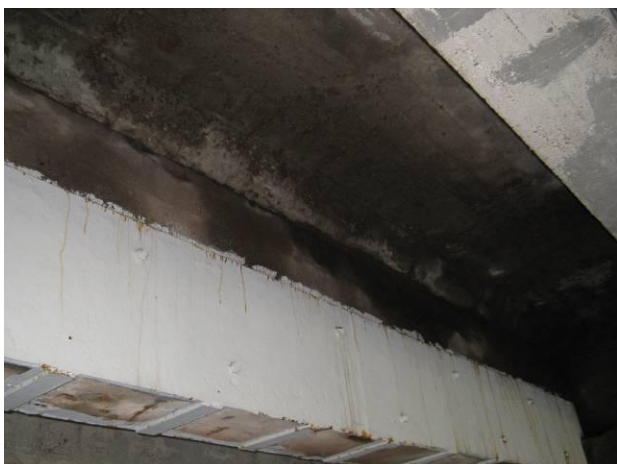
Podélná trhlina u trámu č.3 mezi vozovkovou a chodníkovou částí – zatékání skrz trhlinu

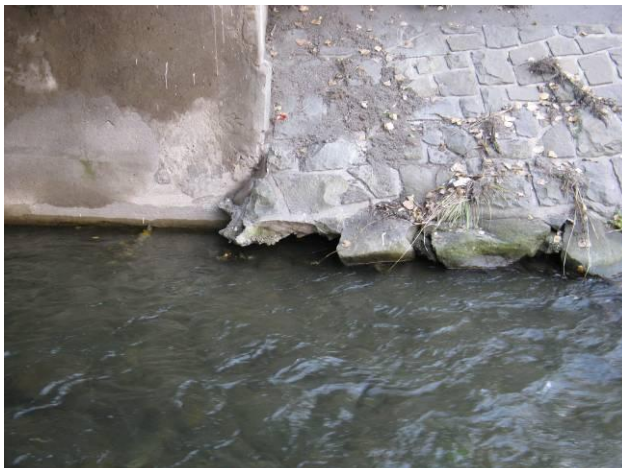
Na dně toku je vrstva naplaveného štěrku a kamenů, u OP1 tloušťky až 0,5 m. Vedle OP1 vlevo (na vtoku) je vypadlý krajní kámen opevnění. Tok řeky tyrky v mostním otvoru meandruje a střídavě omývá dříky obou opěr.

Vyplavené opevnění koryta na vtoku

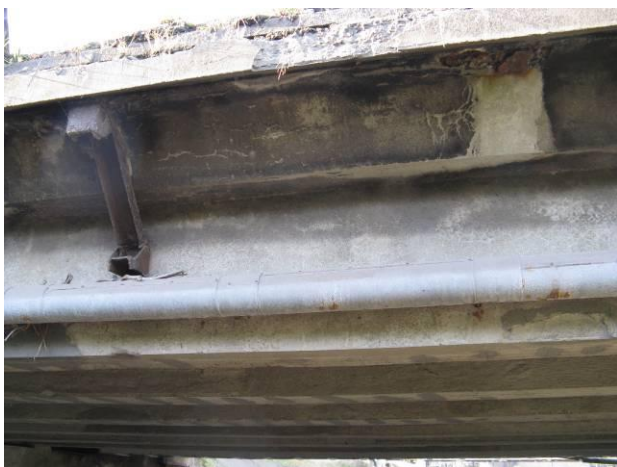
Římsy jsou „utopené“ pod nadvýšenou vozovkou a chodníkem. Levá římsa je nepřístupná, pravá římsa má rozpadlou horní hranu, na křídle K2P je část římsy zcela rozpadlá.

Pravý bok NK – ocelová vzpěra římsy, rozpadlá římsa cca uprostřed rozpětí

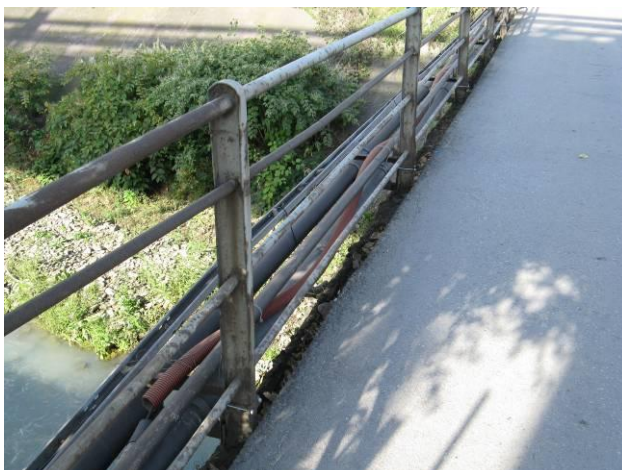
Výška, výplň a kotvení zábradlí nevyhovuje požadavkům ČSN. Zábradlí na obou stranách je zkorodované a zdeformované. Tím, že je zábradlí umístěno na „utopené“ římsě, vzniká nebezpečí sklouznutí z chodníku nebo vozovky a propadnutí skrz zábradlí.

Zábradlí a římsa vlevo – římsa „utopená“ pod chodníkem, velké množství neudržovaných sítí, zábradlí neodpovídající platným ČSN

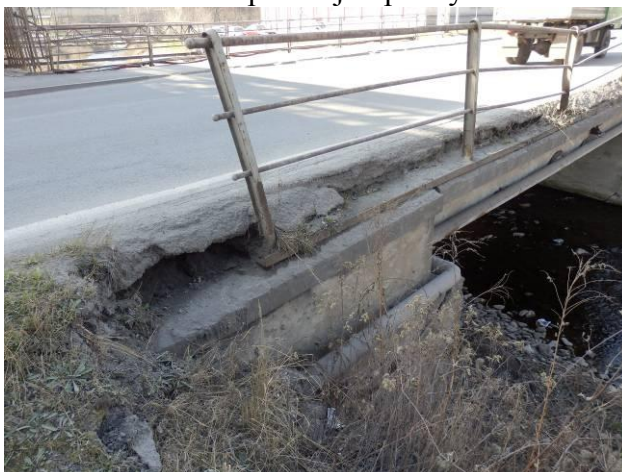
Zábradlí a římsa vpravo – římsa „utopená“ pod vozovkou, zábradlí je zdeformované, zkorodované, špatně upevněné a s nedostatečnou výškou
