Lávka VI-2L

Lávka pro pěší přes řeku Olši k nemocnici v Třinci-Lyžbice

HLAVNÍ PROHLÍDKA

Ing. Pavel Kurečka MOSTY s.r.o.

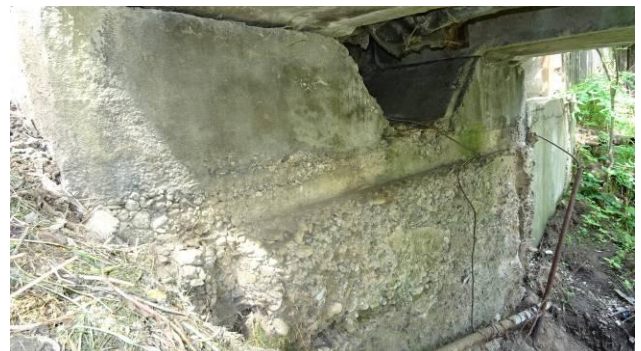
1.2 Mostní podpěry, křídla, čelní zdi	<p>Levobřežní opěra OP1:</p> <ul style="list-style-type: none"> - povrchové vrstvy betonu se rozpadají do hl. až 60 mm. Povrch betonu je hrubý, nerovný. - terén před OP1 je sesutý <p>Pravobřežní opěra OP4:</p> <ul style="list-style-type: none"> - v omítce opěry i křídel jsou četné trhliny, ojediněle s výluhy a inkrustacemi. - povrch dříku je potečený od zatékání z úložného prahu. - v polovině výšky dříku OP4 je vodorovná trhlina, pravděpodobně v pracovní spáře betonáže. - v horní části křídla K4L je odpadlá omítka, u terénu také. - Betonová opěrná zídka, která navazuje na obě křídla je posunutá, zajištěna byla ocelových táhlem. <p>Mezilehlé podpěry – pilíře:</p> <ul style="list-style-type: none"> - na dříky obou podpěr zatéká s úložných prahů a spár - průsaky s výluhy jsou ve spárách kamenného zdiva zhlaví a také v pracovních spárách betonáže - na zhlavích podpěr je uchycená vegetace. Beton návodního zhlaví podpěry P2 se rozpadá do hl. několika centimetrů. - Spodní části podpěr omývané vodou jsou opotřebený abrazí a odmrzáním povrchu. - V kamenné zdivu návodních zhlaví je rozplavená spárová malta.

Pohled na OP1.
Ve spodní části je sesutý svah před opěrou,
obnažený beton je hrubý, nerovný.

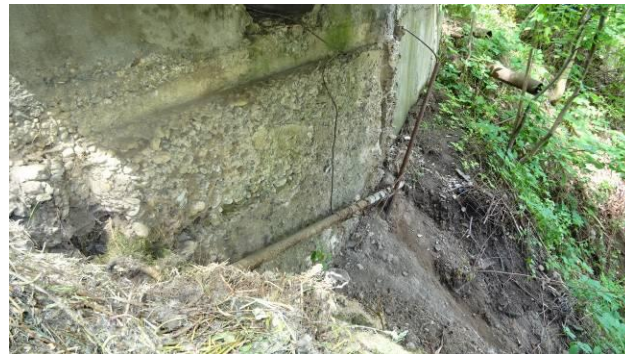
Spodní část OP1 – obnažená trubka chráničky.

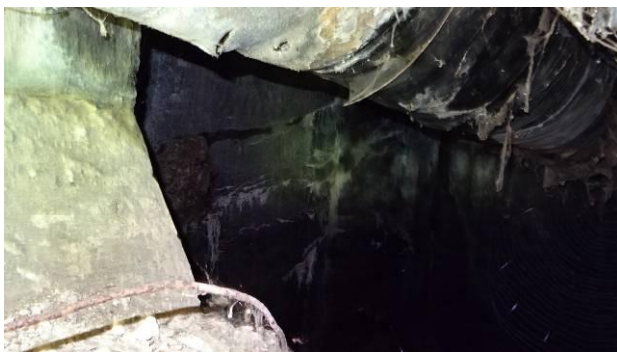
Komora OP1 – pravá stěna.
Průsaky a výluhy stěnou křídla K1P.

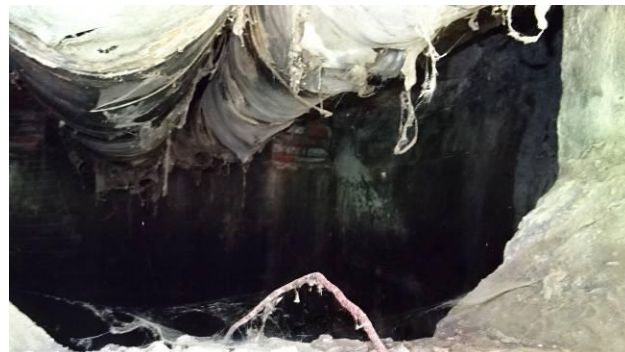
Komora OP1 – levá stěna.
Průsaky a výluhy stěnou křídla K1L.

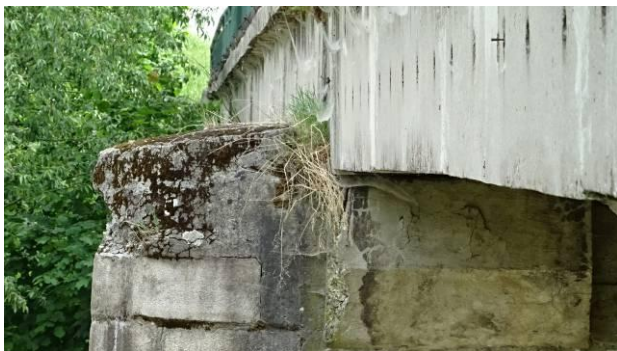
Povodňové zhlaví podpěry P2.
Rozpad betonu zhlaví.

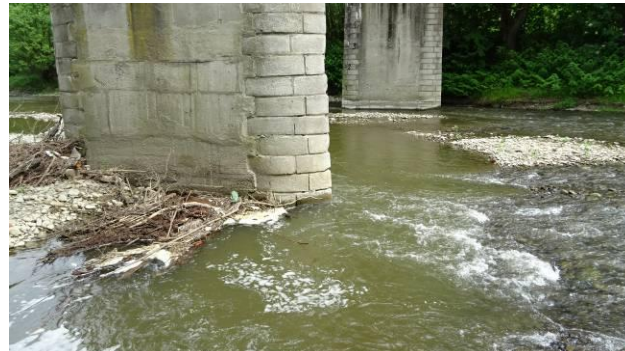
1.3 Zemní těleso, záhozy a zpevnění	<p>Levý břeh před OP1 je nezpevněný, dochází k jeho erozi. Před OP1 je naházeno velké množství odpadní vegetace. Svahy kolem OP4 jsou bez závad.</p> <p>Dno koryta pod lávkou šterkovité, meandrující. Kolem základů mezilehlých podpěr je dno vymleté a zahloubené.</p> <p>Přístup do koryta pod lávku je obtížný, v řece je prudký proud, větší hloubka vody, což ztěžuje pohyb po dně.</p>

Spodní část P2.
Před pilířem podpěry je zahloubené dno.

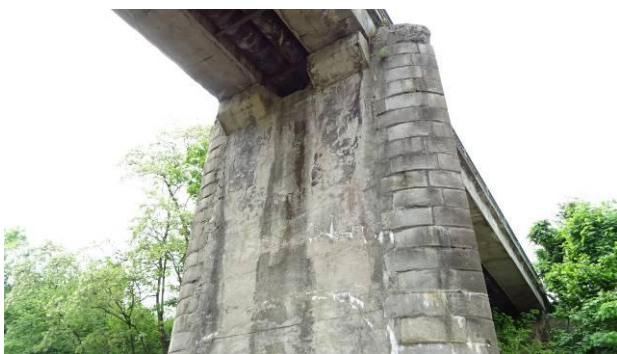
Podpěra P3 – horní část.
Průsaky v dřívku pilíře.

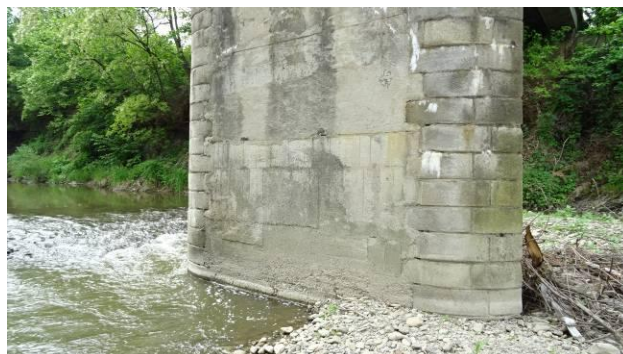
Podpěra P3 – spodní část.
Průsaky ve zdivu zhlaví.

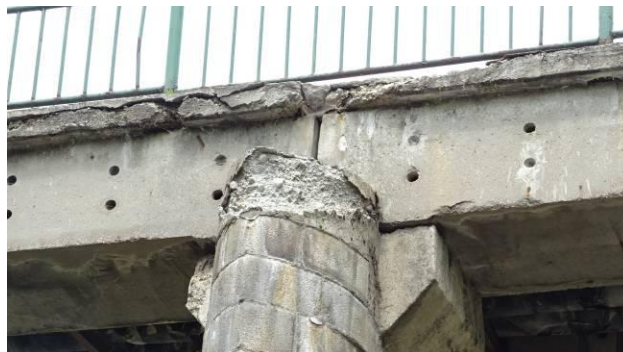
Návodní zhlaví podpěry P2.
Rozpad betonu.

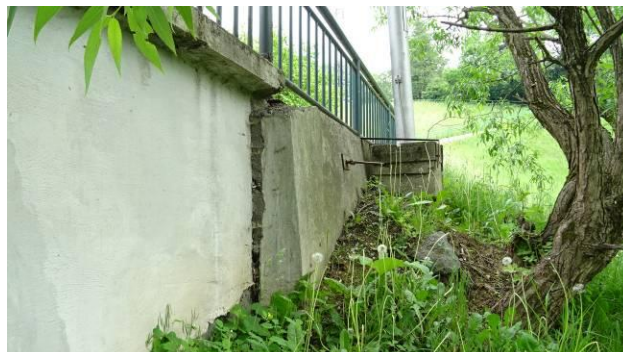
podpěr a křídel	poškození, které by mohly být způsobeny závadou v založení. Opěrné zdi za křídly opěry 4 jsou vysunuté – zdi byly sepnuty ocelovými táhly.

Opěrná zeď (OZ) navazující na křídlo K4P.
OZ se vyklonila, byla zajištěna ocelovým táhlem.

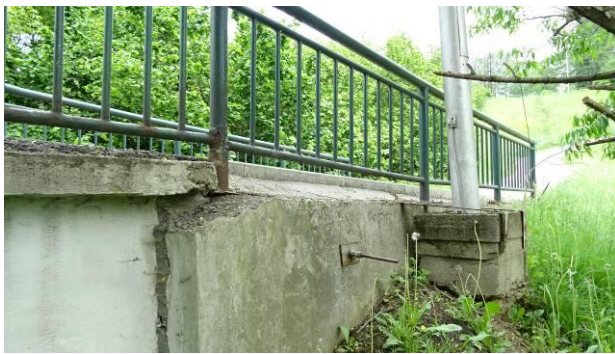
Opěrná zeď (OZ) navazující na křídlo K4P.
OZ se vyklonila, byla zajištěna ocelovým táhlem.
V pozadí betonový základ stožáru VO, které je také nakloně.

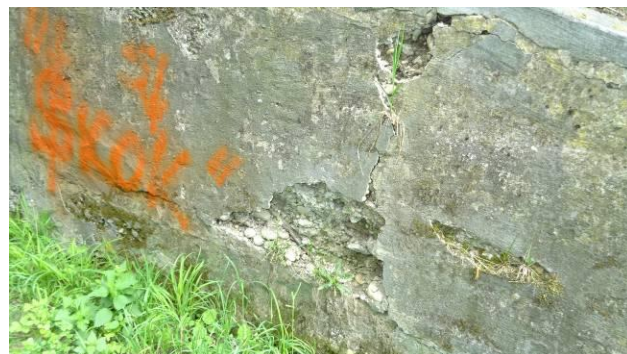
1.4 Ostatní části spodní stavby	Beton svahových zídek před OP4 je nekvalitní, nesoudržný. V místech, kde odpadla ochranná omítka se tvoří kaverny.

Detail foto výše – nesoudržný beton, tvorba kaverny.

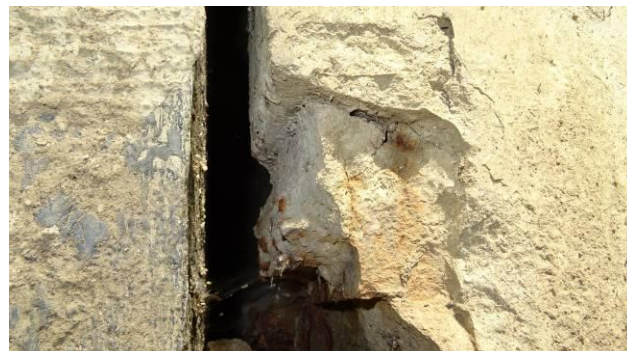
Obnažená kotva předpětí pravého nosníku nad OP1.

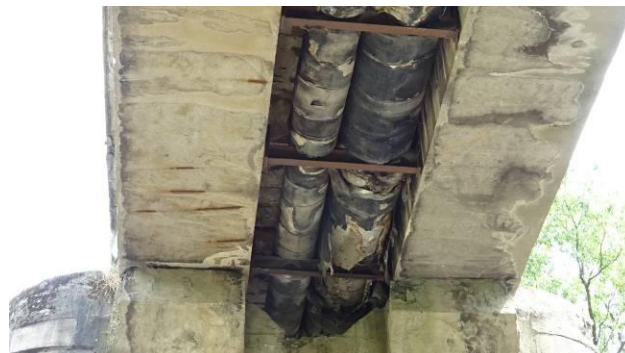
Podhled NK v poli 1 před podpěrou P2.
Stopy po zatékání na boky a podhled nosníku MPD.

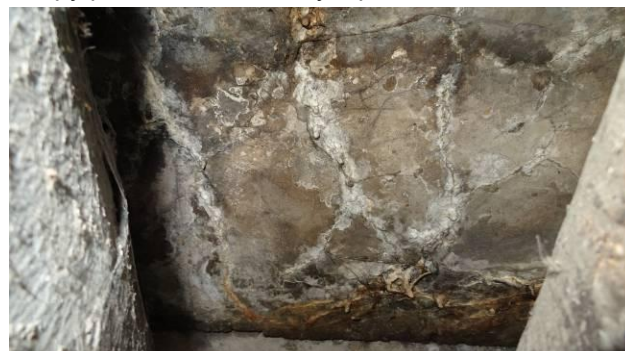
- všechny pohledu přístupné betonové desky mostovky jsou potečené, vlhké s trhlinami, průsaky a inkrustacemi. Stav desek na zbývajících ploše nelze zjistit, bude však pravděpodobně stejný. Stavební stav desek je velmi špatný. S velkou pravděpodobností byly na mostovku použity stropní desky tl. 90 mm z pozemního stavitelství, jejichž únosnost je mnohem nižší než zatížení chodci na lávkách.

Ditto foto vedle. Stejně závady.
Trhliny v betonu mostovky, zatékání, inkrustace.

- Dle výsledků diagnostiky a hodnot zatížitelnosti rozhodnout o dalším postupu. Lze předpokládat, že betonové desky mostovky budou muset být vyměněny. Rovněž ocelové příčníky vynášející potrubí bude muset být vyměněno.
- Na plánovanou přestavbu lávky zpracovat projektovou dokumentaci.
- Doporučuji osadit tabulky s evidenčním číslem mostu.

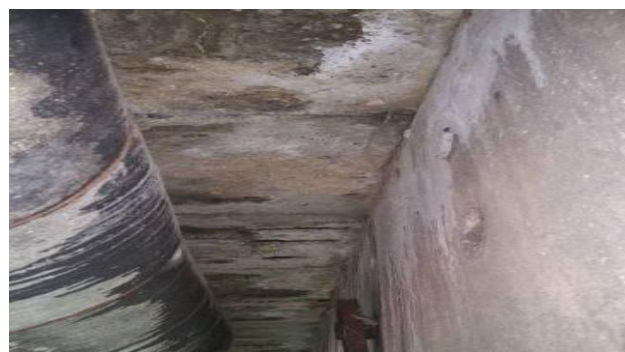
Podhled betonové mostovky nad podpěrou P2.
Zatéká všemi spárami.

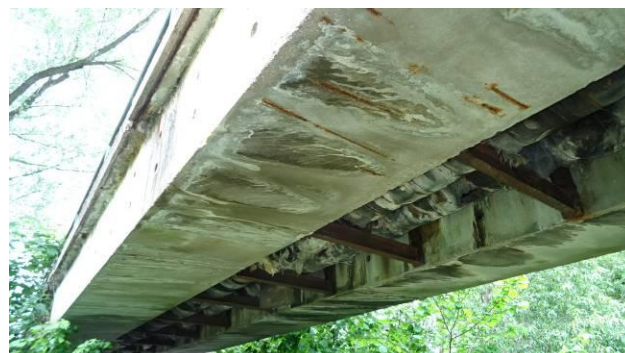
Podhled NK v poli 1.
Na celém podhledu NK jsou stopy po zatékání
z mostovky.

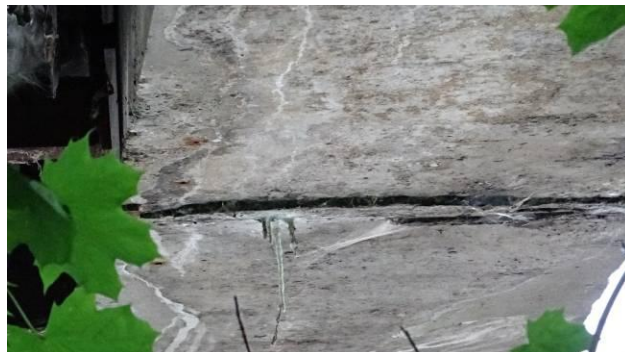
Detail příčné spáry levého nosníku MPD v poli 3.
Příčnou spárou zatéká, tvoří se krápníky.
Může být oslabena předpínací nosná výztuž.

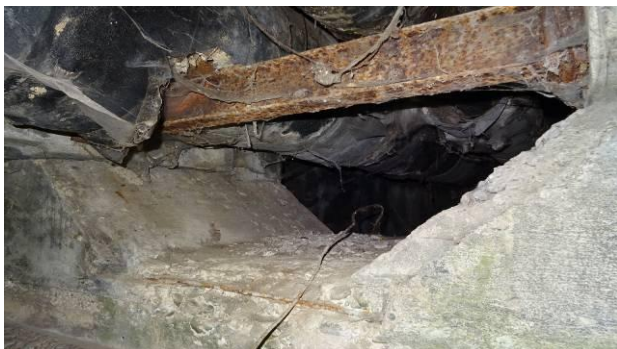
| 4.7 | Cizí zařízení na mostě | <p>Potrubí mezi nosníky MPD:</p> <ul style="list-style-type: none"> - izolace potrubí je potrhána s výluhy na povrchu od prosakující izolace a mostovku. - Ocelové příčníky podepírající potrubí jsou celoplošně napadeny korozí. Některé příčníky jsou oslabeny plátkovou korozí. - Ocelové desky spojující příčníky s kotevními čepy jsou zhotoveny z několika vrstev tenčích plechů, které se deformují a korodují. Některé dílčí plechy jsou oslabeny plátkovou korozí. - Je nutná prohlídka a kontrola kotvení příčníků <p>Ocelové chráničky jsou plošně zkorodované.</p> <p>Betonový základ stožáru VO za OP4 je posunutý a vykloněný – zajištěn byl dvojicí ocelových pásků.</p> |

Ocelový příčník pro uložení potrubí – dále je OPP.
Celoplošná koroze OPP.

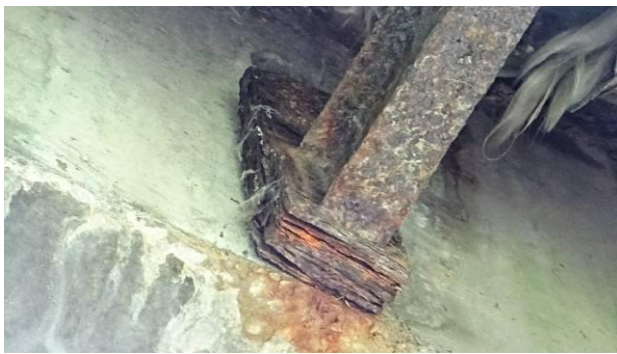
Plátková koroze plechů OPP.

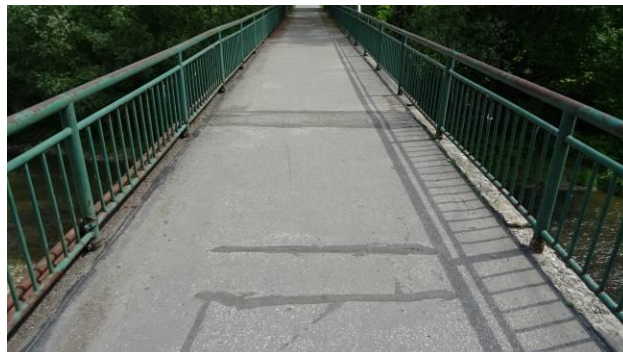
- 3.1 Vozovka Není.
- 3.2 Chodníky Trhliny v LA chodníku jsou zalaty asfaltovou zálivkou. V poli 3 a nad OP4 je povrch chodníku nadvýšený nad římsy.
- 3.3 Římsy, obrubníky, zálivky Jsou zhotoveny z nekvalitního betonu. Vpravo je v poli 2 rozpadlá římsa v délce cca 6 m. Okapní nosy se odlamují. Lokálně se beton římsy rozpadá do hl. 30 mm. Nad OP1 v pravé římsě je v podhledu okapního nosu ponechán bednicí ocelový úhelník, který koroduje.
- 3.4 Kolejový svršek Není.
- 3.5 Izolační systém mostovky Je nefunkční na celé ploše nosné konstrukce. Přes nefunkční izolaci zatéká na betonovou mostovku, kde prosáklá voda stéká mezi deskami na nosníky MPD.
- 3.6 Ostatní části mostního svršku Nejsou.

Trhlina v mostovce z LA – zapraveny asfaltovou zálivkou.

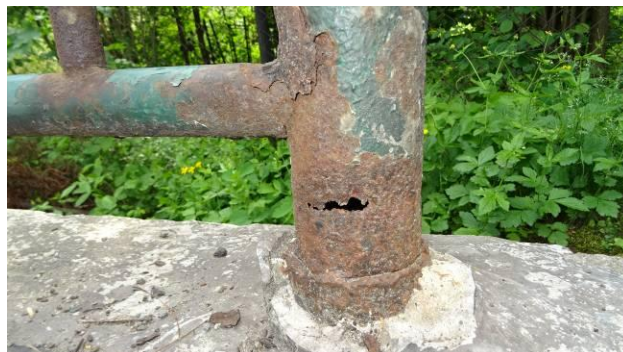
První sloupek nad OP1 – prokorodovaná trubka.

- provést diagnostiku NK se zaměřením na:
 - ověření pevnosti betonu nosníků a betonových desek, zjistit způsob uložení desek na nosnících
 - stavu vnitřních prostor komůrek nosníků MPD – lze využít otvorů pro příčné předpětí
 - ověření stavu předpínací výztuže nosníků, zainjektovatelnosti kanálků, stavu předpjeté výztuže v příčných spárách nosníků
 - zjištění množství a kvality výztuže betonových desek
 - diagnostické práce budou prováděny z lešení nebo plošin
- stanovit zatížitelnost lávky, zejména betonových desek mostovky. Zatížitelnost lávky vyznačit vhodným způsobem.
- Vyspravit prokorodované sloupky zábradlí

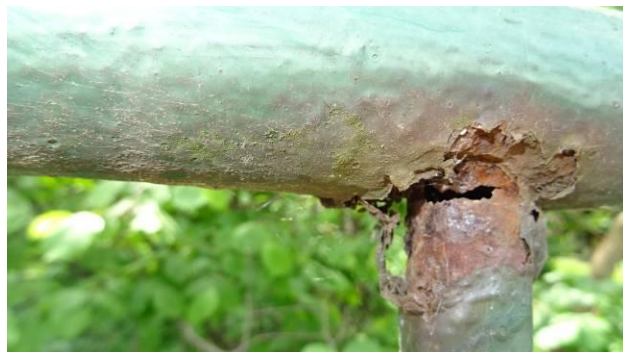
Detail foto vedle – prokorodovaná trubka výplně.

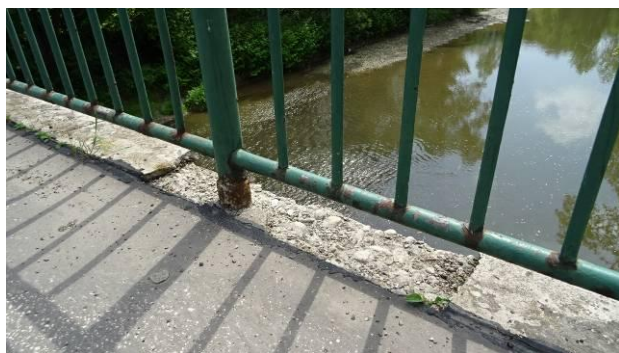
Pravá římsa – rozpad betonu římsy.

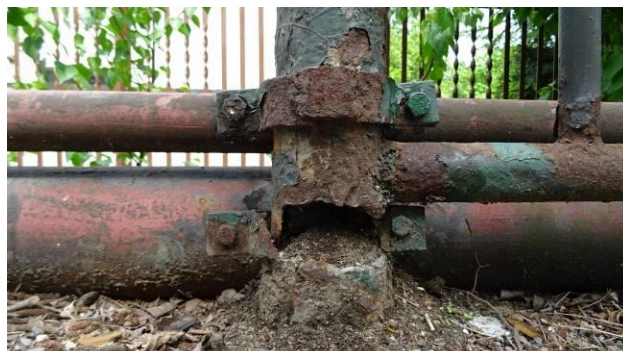
Urezlá trubka sloupku levého zábradlí.

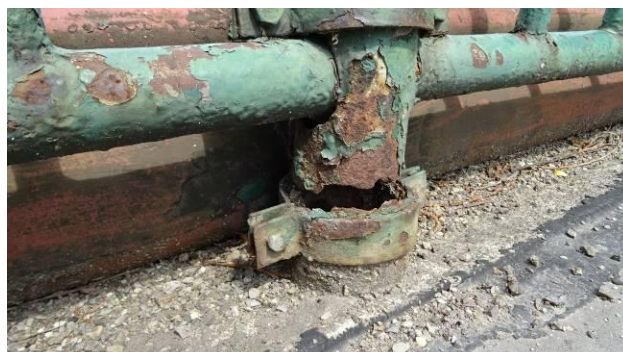
Zcela prokorodovaná trubka sloupku zábradlí.

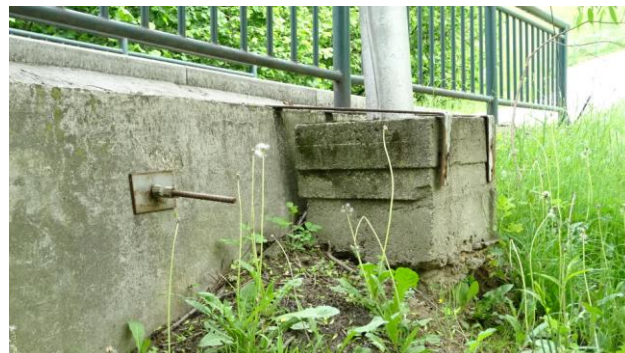
Detail betonového základu stožáru VO za OP4 vpravo.
Základ se naklání, byl zajištěn ocelovými pásy.

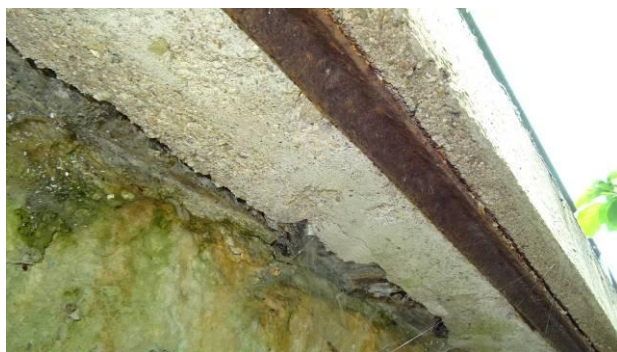
Podhled římsy nad OP1 vpravo. V okapním nose byl ponechán bednicí ocelový úhelník – koroduje.
