POSOUZENÍ STAVU NOSNÉ STŘEŠNÍ KONSTRUKCE  
MECHANICKÁ ODOLNOST, STABILITA A MYKOLOGIE  
JUBILEJNÍ MASARAKOVA ZÁKLADNÍ ŠKOLA

U Splavu 550

739 61 Třinec – Staré Město,  
okres Frýdek – Místek, Moravskoslezský kraj

datum: 02-04\_2020

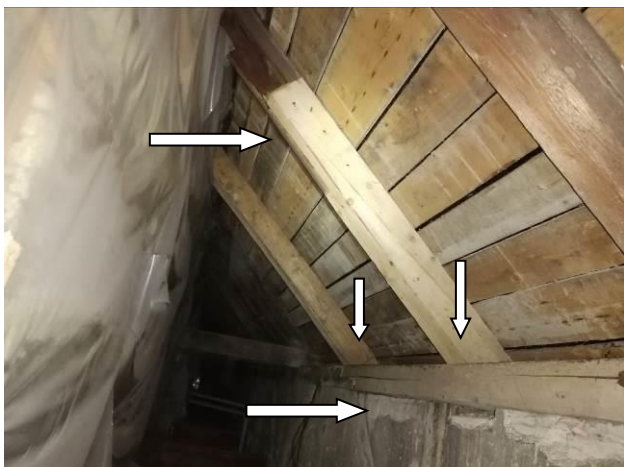
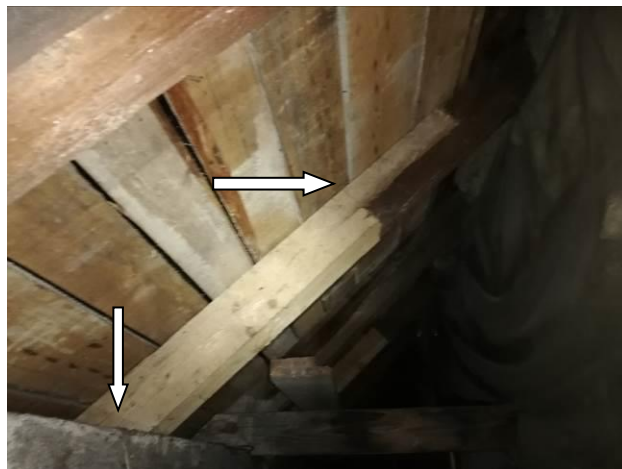
##### Zjištění č. 1

Již dříve (rok. 1996) provedená výměna části bednění, některých krokví a pozednice. Napojení krokví plátováním s hřebíky.

Ve spojích u krokví doplnit příložky a svorníky, ostatní spoje vhodným způsobem doplnit kontrolovatelné spojovací prostředky.

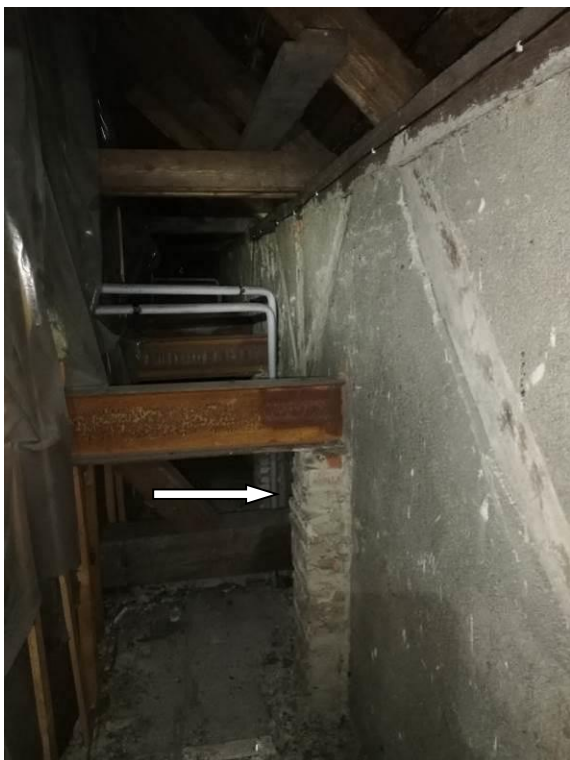
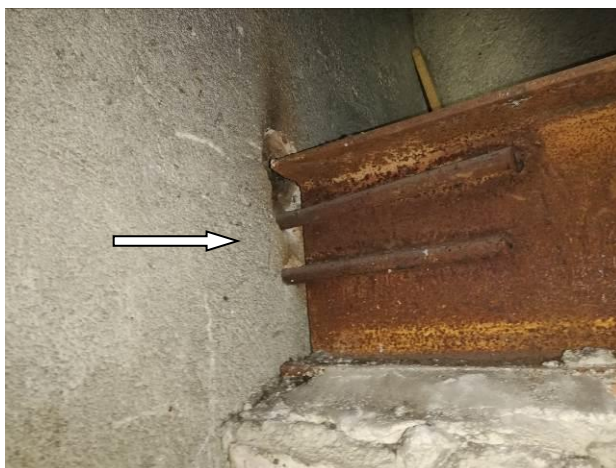
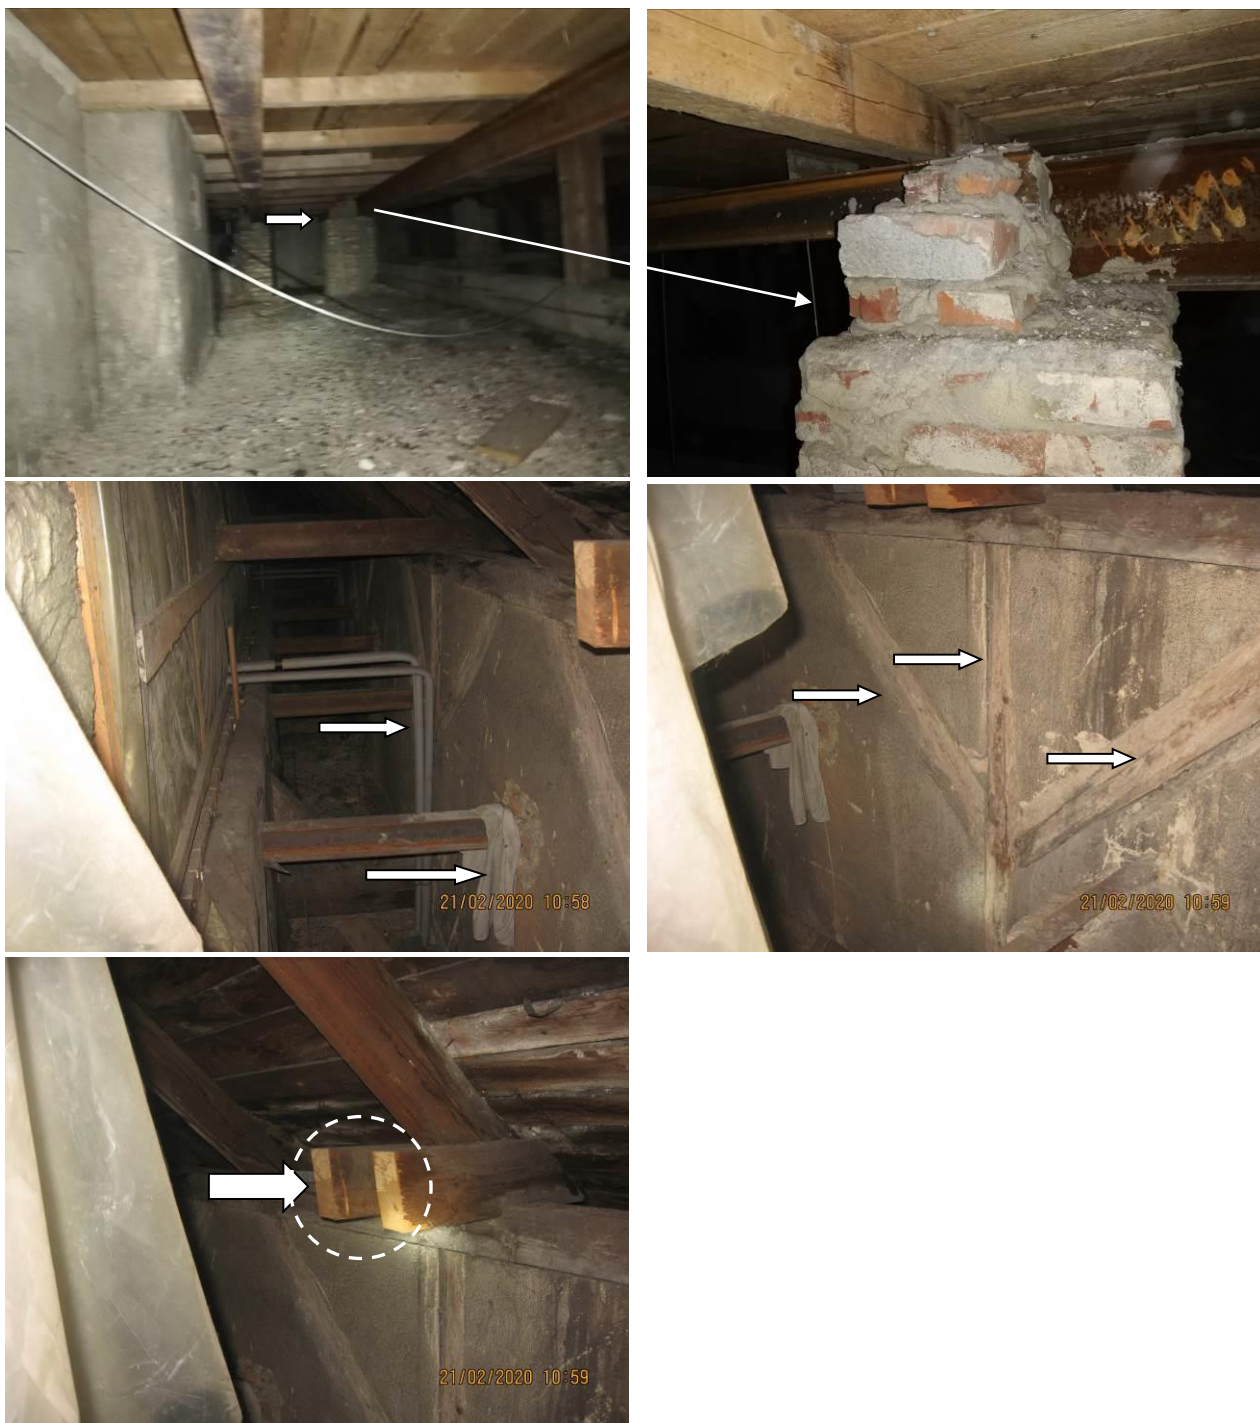
#### Zjištění č.2

Ocelové nosníky (I240) podlahy půdní vestavby nejsou v krajních podporách uloženy do kapes v nosném zdivu, ale jen na přizdřených štíhlých pilířích.

Zajištění polohy nosníků přivařením trnů z ocelové tyčoviny.

Zazděné sloupky a pásy podélné stolice pod vaznicí (pozednicí). Omezená odolnost dřevěných prvků vlivem vlhkosti (hniloba)

Vyřezané části spodních kleštín v plných vazbách.

**Samostatná detailní kontrola provedení nosné konstrukce podlahy půdní vestavby a uložení ocelových nosníků včetně statického posouzení reálného stavu podepření!**

**Konstrukčně vhodně upravené doplnění kleštín ve vazbách.**

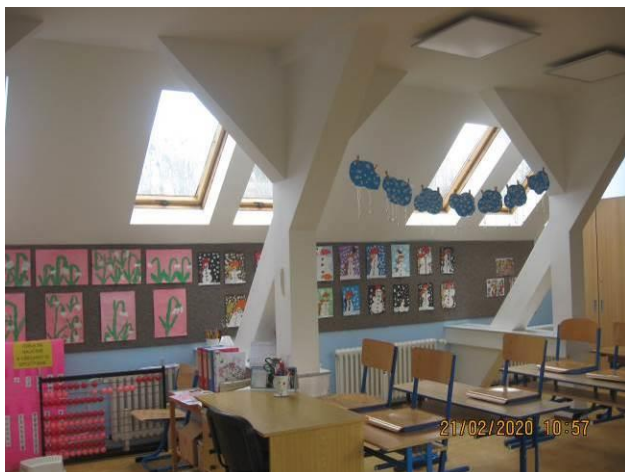
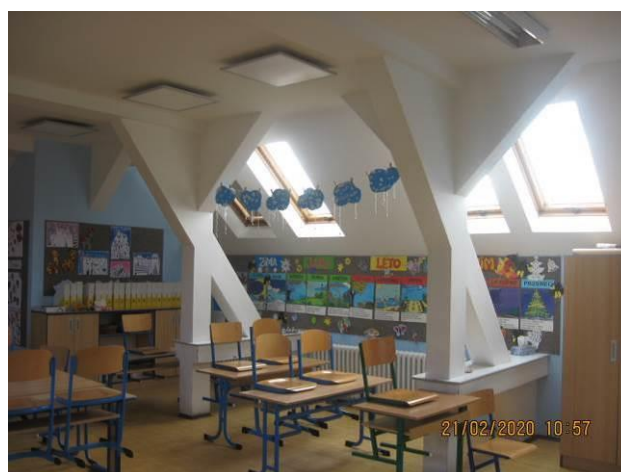
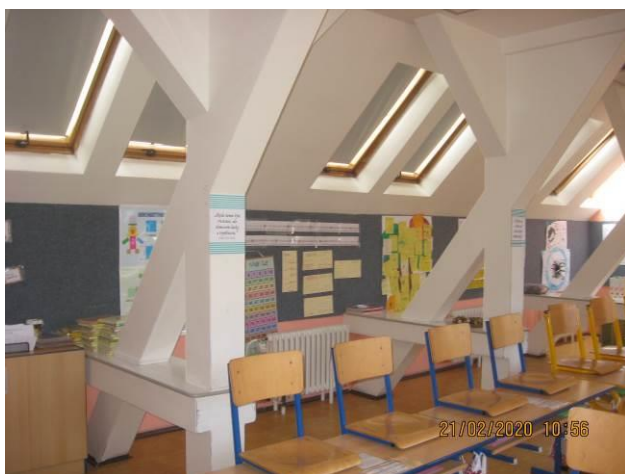
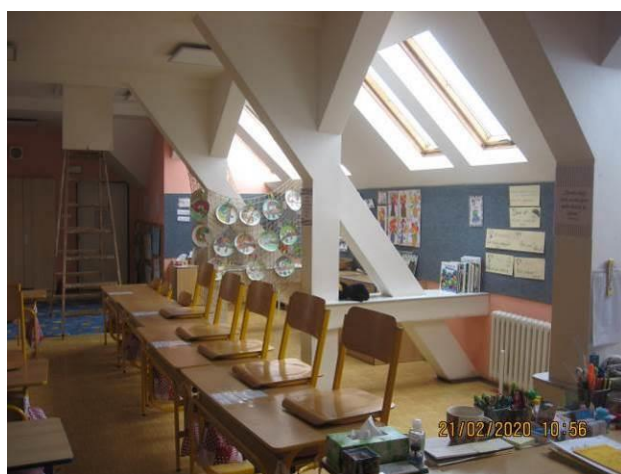
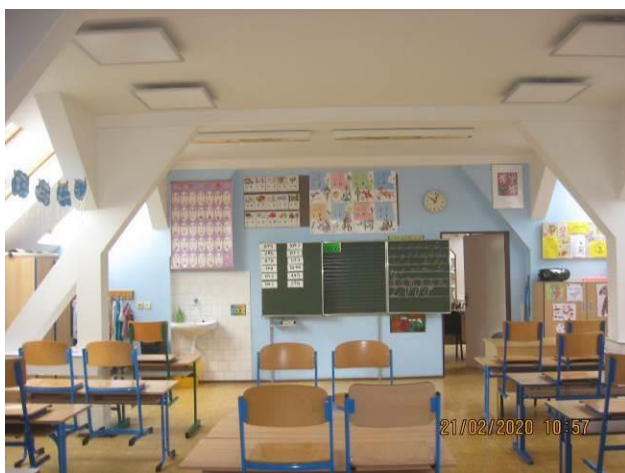
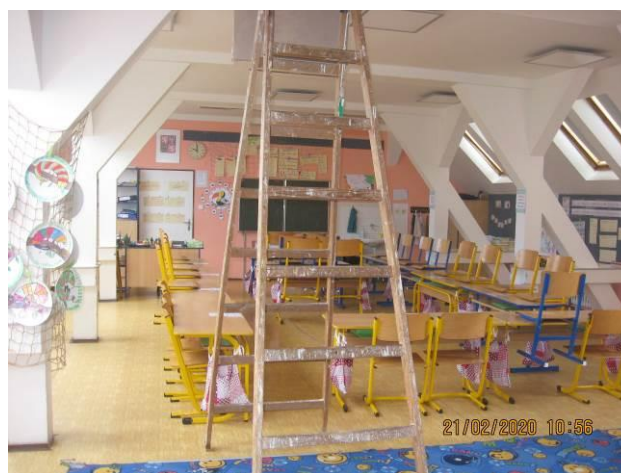
#### Zjištění č.4

Krov v prostorách půdní vestavby půdní vestavby.

Nosná střešní konstrukce je zde zcela skrytá za opláštění sádkartonem. Stav tohoto obložení je ve vyhovujícím stavu stran přechodů a návazností ve spojích. Vyskytují se běžné zavřené trhliny, způsobené jednak tepelnou dilatací různých materiálů a též vlivem reálných provozních deformací dřevěné střešní konstrukce. Stopy po zatékání do podhledu a stěn půdní vestavby nejsou patrné.

Běžná údržba SDK obkladů a kontaktních liniových spojů a průběžná oprava provozních poškození.

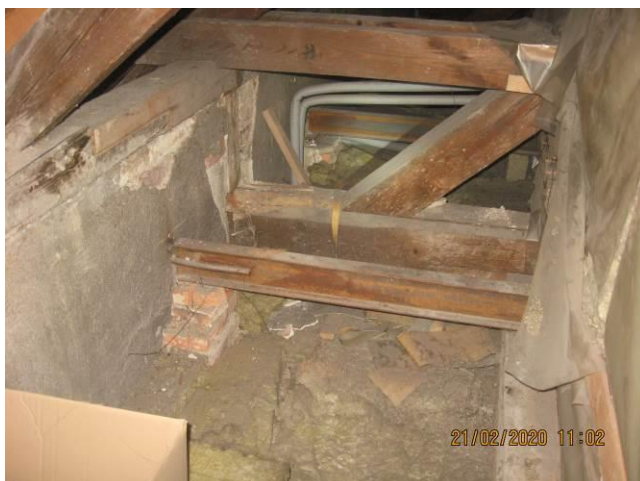
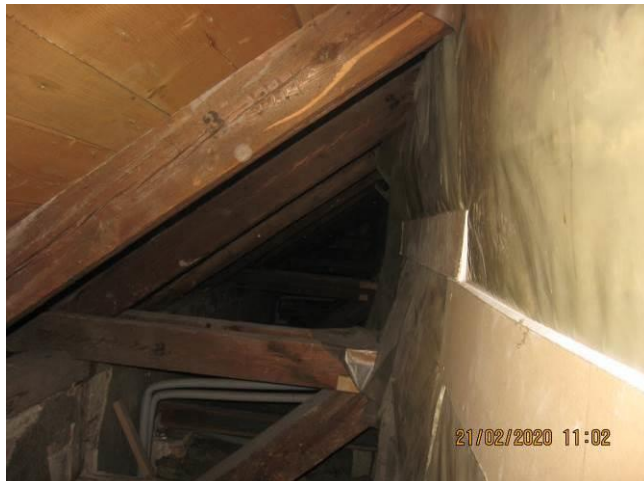
#### Zjištění č.5

Viditelná boční část krovu u okapové římsy a prostor mezi stěnou vestavby boční venkovní stěnou po obvodu obou křídel budovy.

Úprava zdiva v obezdění dřevěných sloupků a zhlaví vazních trám pro možnost odvětrání nebo dodatečné odizolování proti vlhkosti.

Detailní samostatná kontrola stavu uložení podlahových ocelových nosníků a podpůrných pilířů ve vztahu k maximální možné svislé reakci nosníků (reálný stav provedení půdní vestavba).

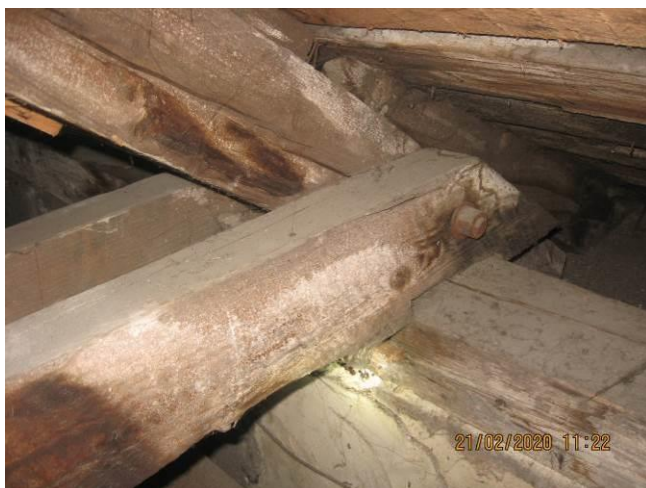
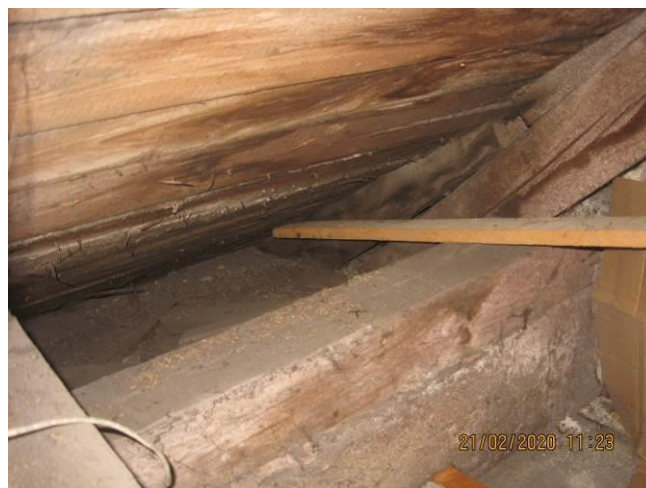
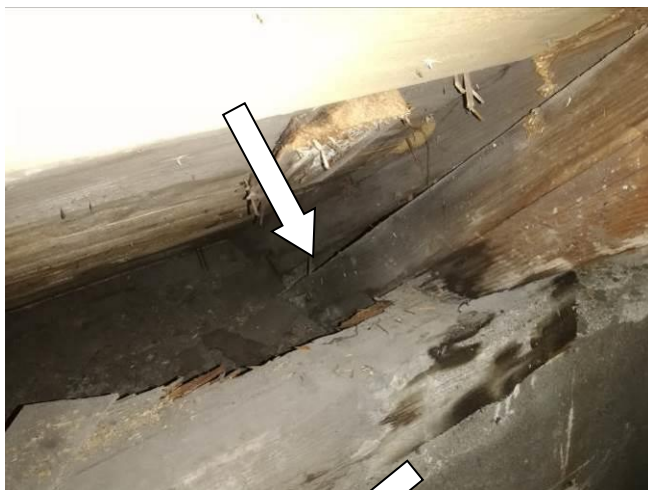
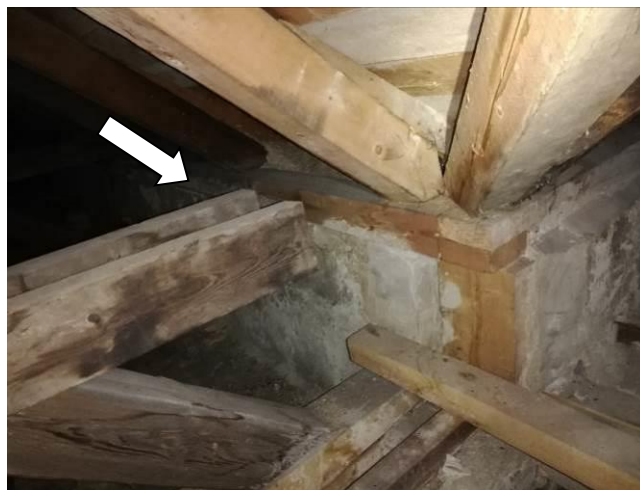
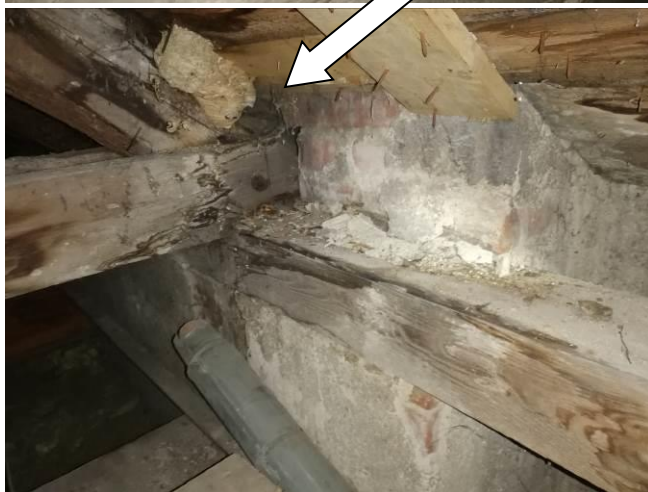
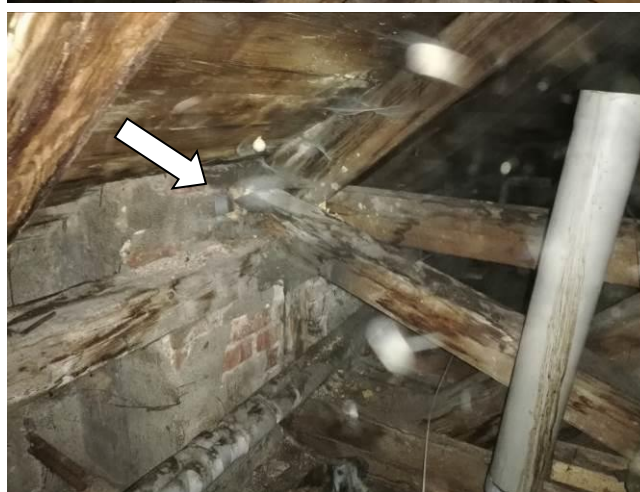
#### Zjištění č.6

Lokální degradace dřevěných prvků krovu vlivem zatékání a vlhkosti – hniloba ( v úžlabích, u okapové římsy apod).  
Odstranění části kleštin při poslední opravě krovu během výměny střešní krytiny (rok1996).

Výměna poškozených částí krovu. Rekonstrukce poškozených nebo nefunkčních stabilizujících kleštin plných vazeb.

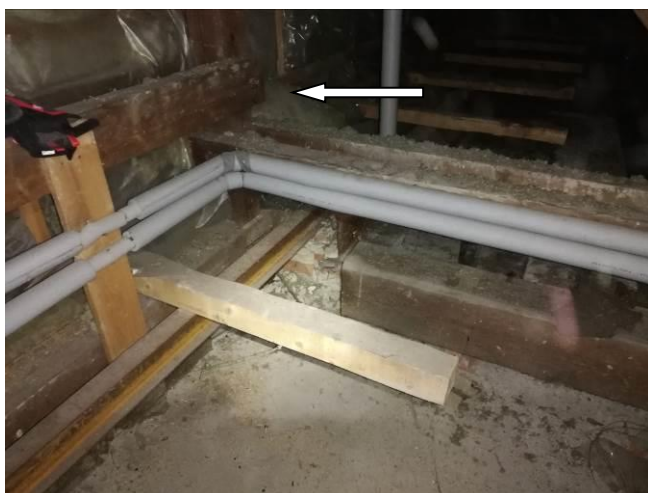
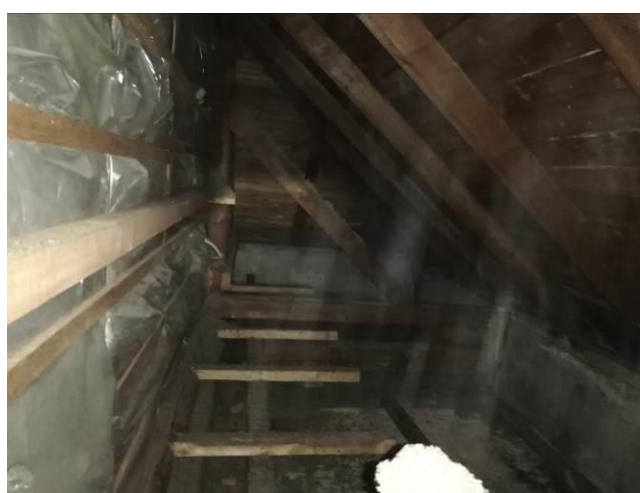
#### Zjištění č.7

Provedení spodních kleštin krajní plné vazby pod nárožím valem.

Pravidelná kontrola stavu ( min. 1 x za dva roky). Běžná údržba.

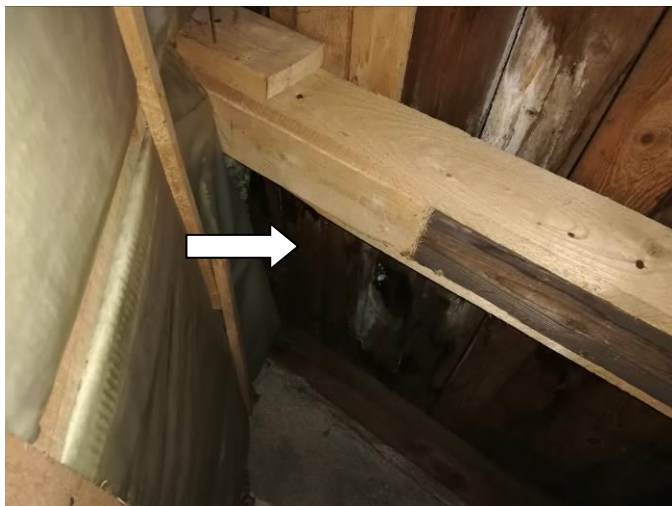
Zjištění č.8

Oprava – sanace poškozených prvků krovu např. krokví (viz. foto) v roce 1996.

Provést dodatečnou impregnaci, a pravidelně kontrolovat stav + běžná údržba. Doplnění svorníků ve spoji krokví s příložkami.

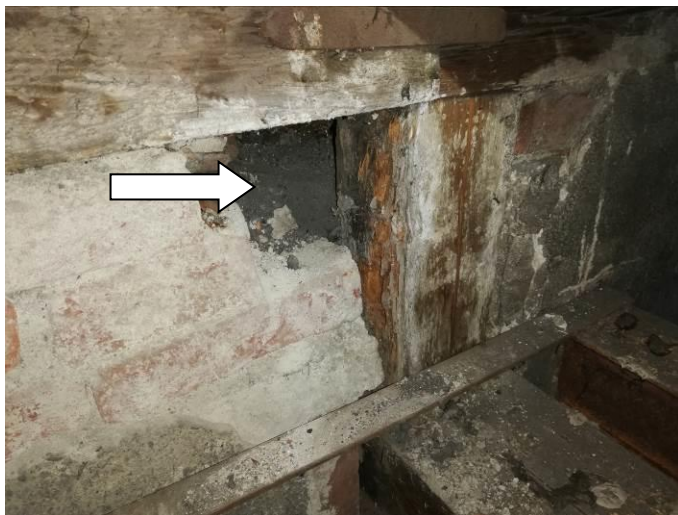
Zjištění č.9

Detail dozdivky „těsné“ stěny v linii krajní podélné stolice u okapové římsy

Výměna hnilobou poškozených částí vaznic a sloupků, zajištění větratelné mezery mezi zdivem a zhlavím vazních trámů.

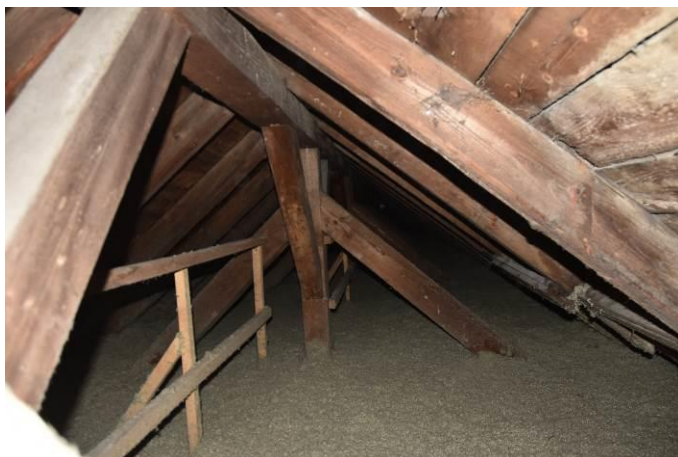
#### Zjištění č.10

Pohled do krovu pod hřebenem s dodatečně provedenou foukanou tepelnou izolací bez úpravy pro možnost bezpečného pohybu osoby při revizích stavu.

Úprava rozložení tepelné izolace pro možnost použití funkční revizní lávky, kterou nyní jen předpokládáme dle viditelné části zábradlí. Posílení přípojů pomocí např. samo vrtných vrutů – zvýšení globální tuhosti a snížení deformací krovové soustavy.

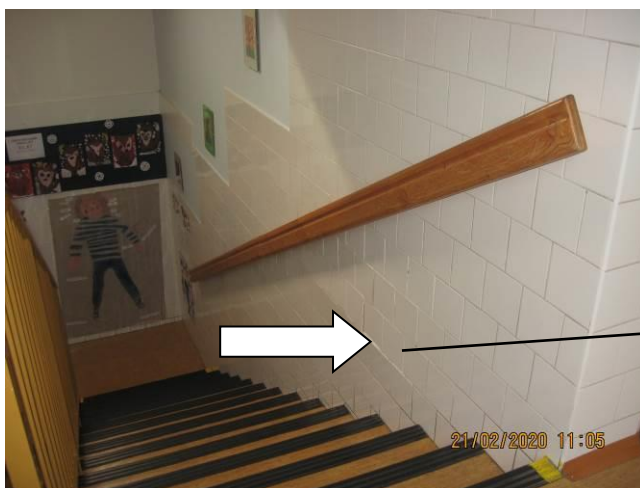
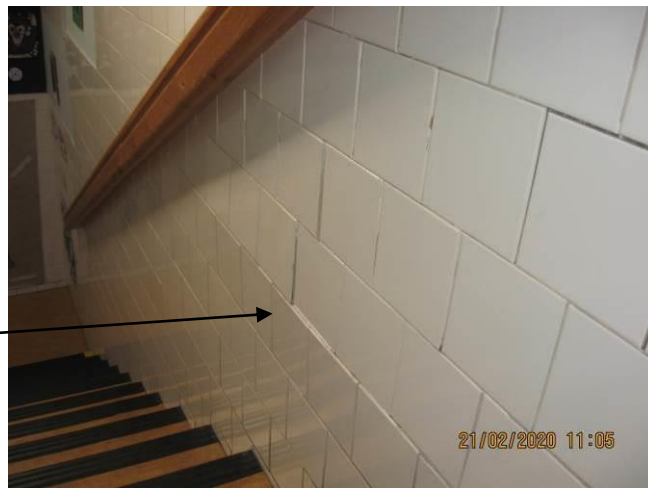
#### Zjištění č.11

Defekt plochy obkladu schodiště na rozhraní různorodých podkladů – dilatace a deformační pohyby DK a vestavby ve 4.NP.

Na rozhraní různých podkladů provést ve styku – spáře dilatační přechod s lištou. Pro pokládku keramického obkladu pravděpodobně na SDK podklad zvolit správný technologický postup.

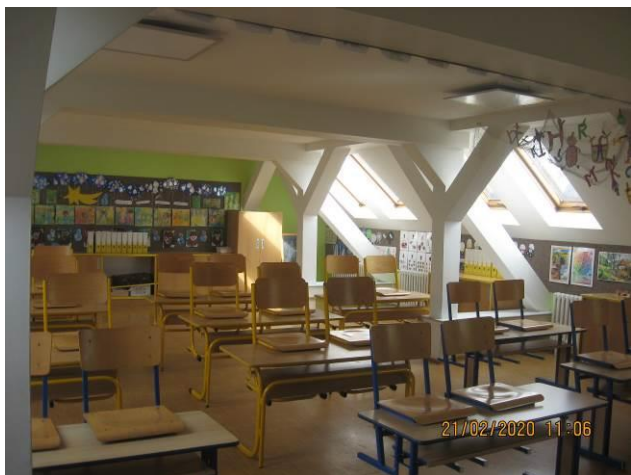
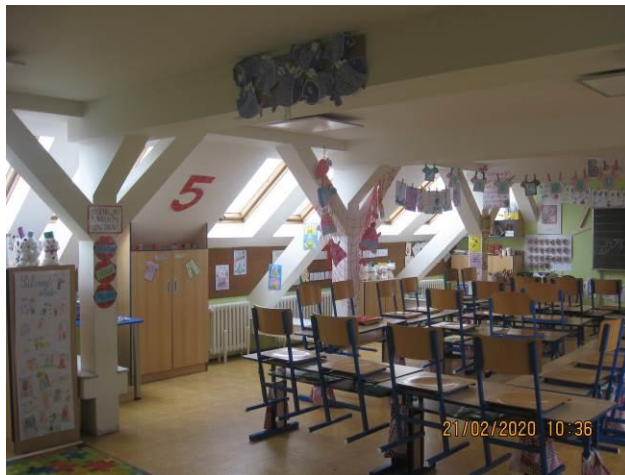
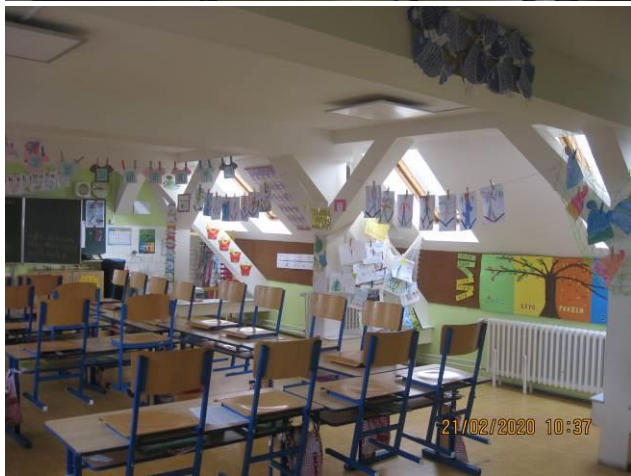
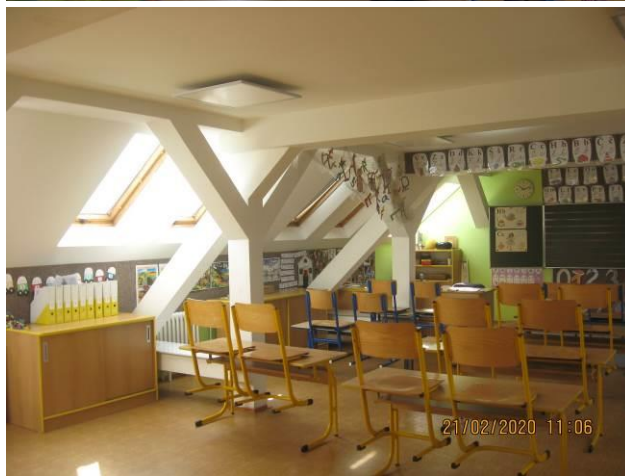
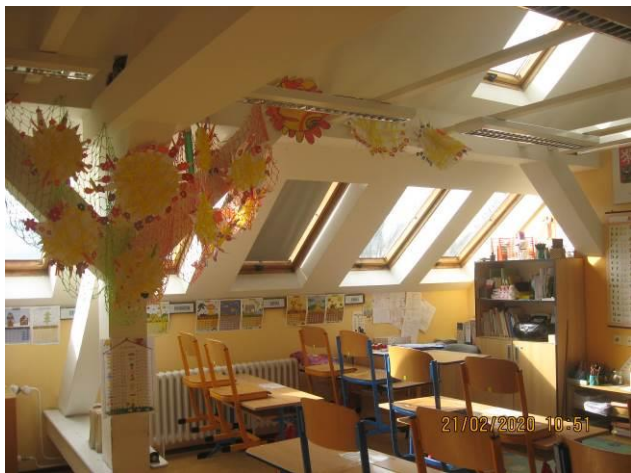
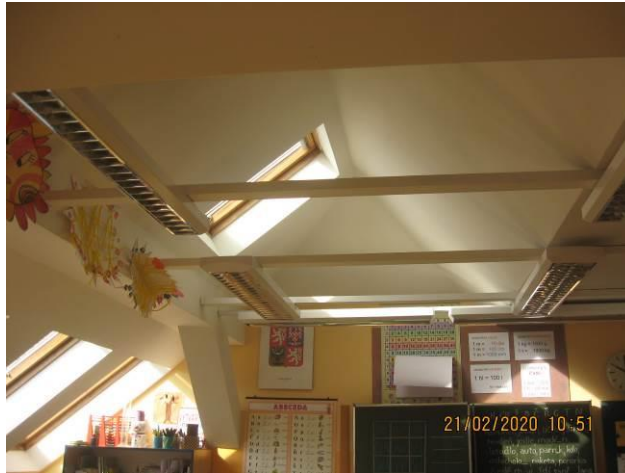
#### Zjištění č.12 ( dtto č.4)

Krov v prostorách půdní vestavby půdní vestavby.

Nosná střešní konstrukce je zde zcela skrytá za opláštění sádkartonem. Stav tohoto obložení je ve vyhovujícím stavu stran přechodů a návazností ve spojích. Vyskytují se běžné zavřené trhliny, způsobené jednak tepelnou dilatací různorodých materiálů a též vlivem reálných provozních deformací dřevěné střešní konstrukce. Stopy po zatékání do podhledu a stěn půdní vestavby nejsou patrné.

Běžná údržba SDK obkladů a kontaktních liniových spojů a průběžná oprava provozních poškození.

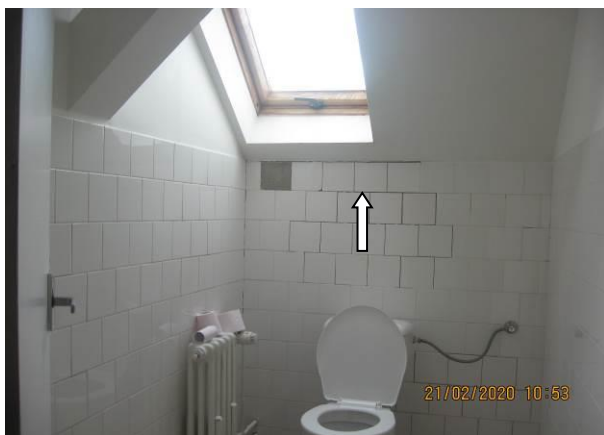
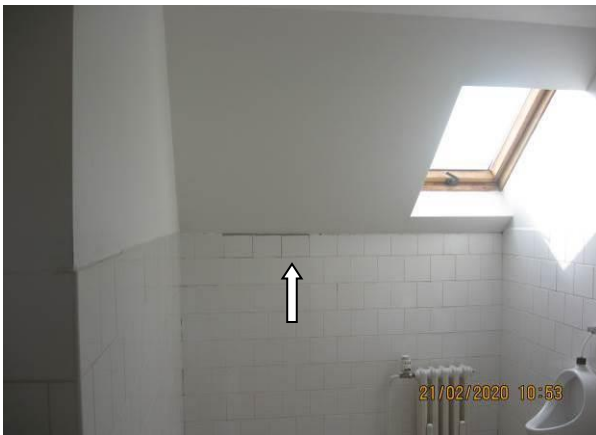
#### Zjištění č.13

Defekt plochy obkladu v místnostech sociálního vybavení (WC, umývárny apod.) na rozhraní obkladu stěn a šikmého podhledu – dilatace a deformační pohyby SDK + DK vestavby ve 4.NP + zatečení střešním pláštěm, případně kondenzace vlhkosti při nedostatečném zateplení stěny a podhledu.

Patrně i z důvodu nedostatečné tepelné izolace stěny a šikmého podhledu dochází k dilatačním pohybům SDK desek ve styčích. Tyto nutno upravit na tzv. dilatační (trvale pružný tmel případně v kombinaci s krycí lištou).

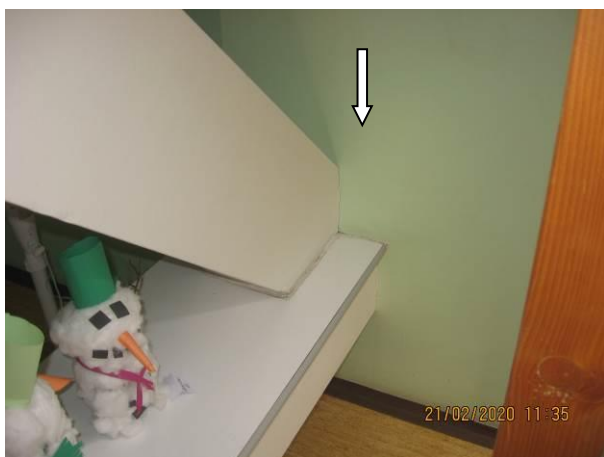
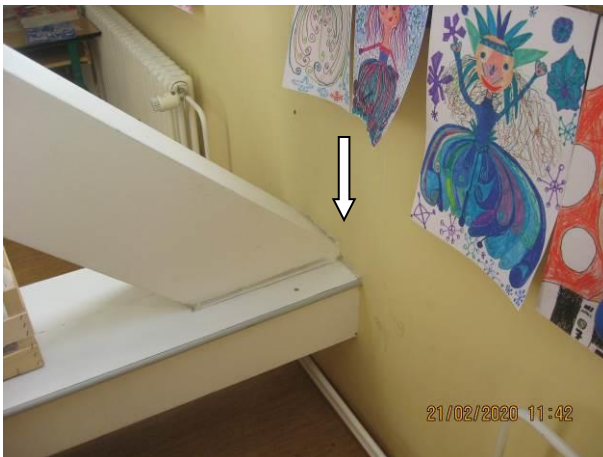
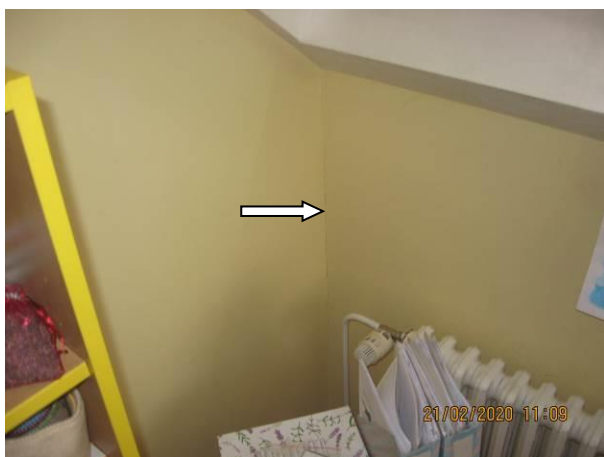
#### Zjištění č.14

Trhliny v kontaktních styčích vnitřních obkladů obvodových stěn vestavby a interiérových obkladů prvku nosné střešní konstrukce . Opět projev dilatace SDK obkladů v místech tzv. „teplných mostů“ + projev limitní tuhosti nosné střešní konstrukce.

Styky SDK desek obkladu zbavit nečistot a vytmelit vhodným trvale pružným tmelem.

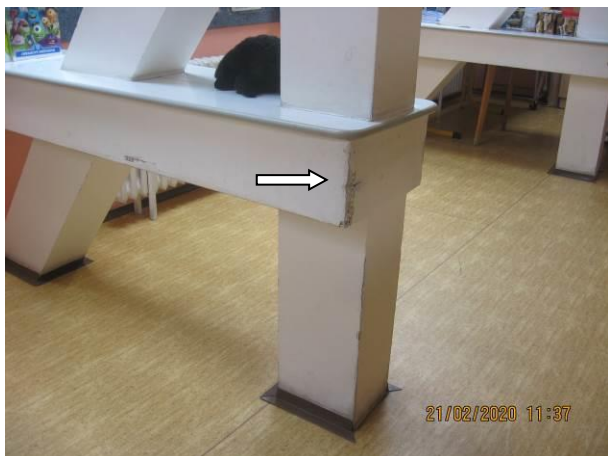
Zjištění č.15

Provozní poškození vnitřních SDK obkladů částí plných vazeb krovu

Pravidelná kontrola stavu obložení a údržba.

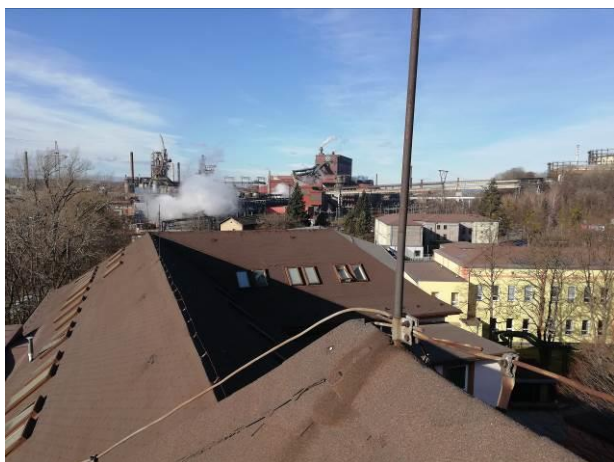
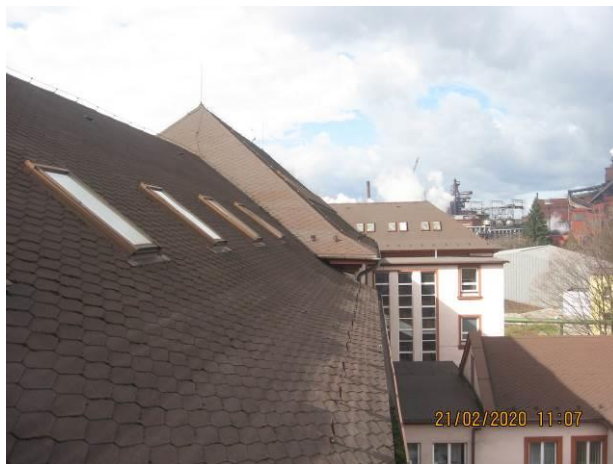
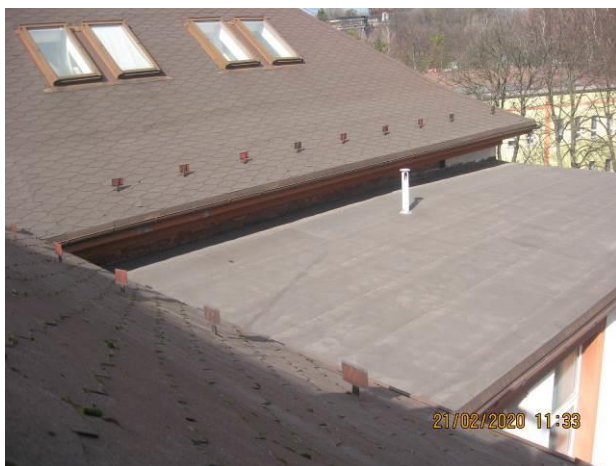
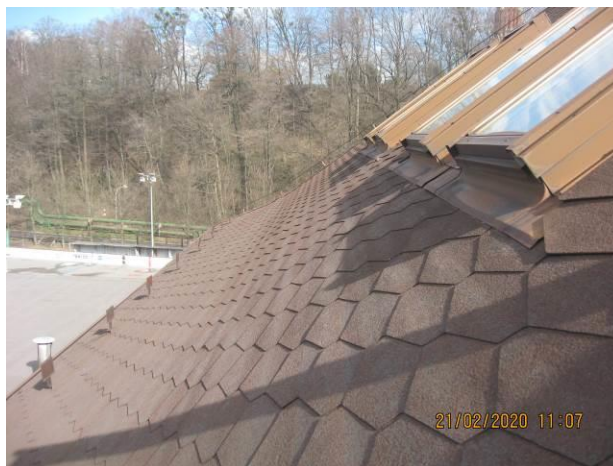
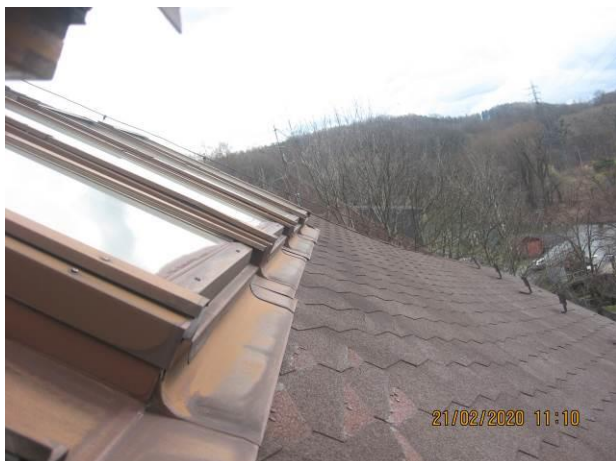
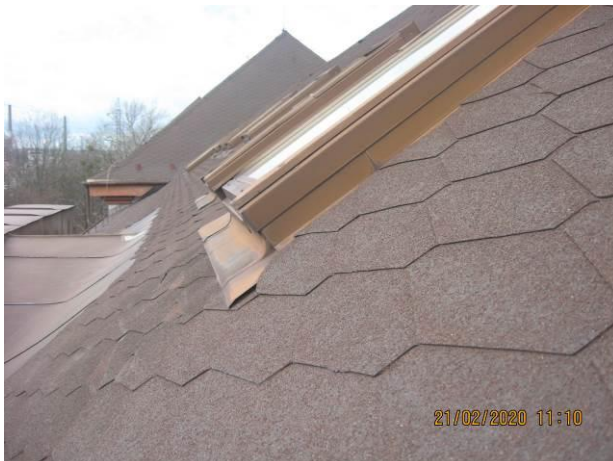
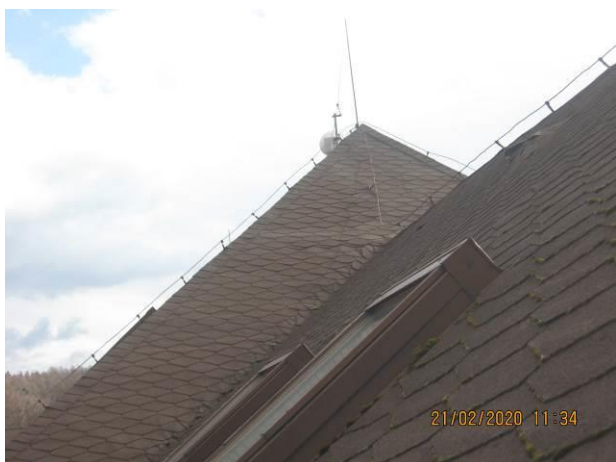
Zjištění č.17

Lemování střešních oken – je patrné značné opotřebení povrchové ochrany.

Mechanické čištění lemování střešních oken a obnovení ochranného nátěru.

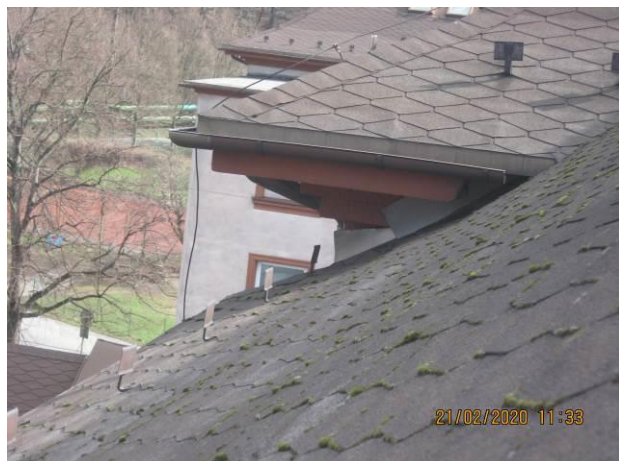
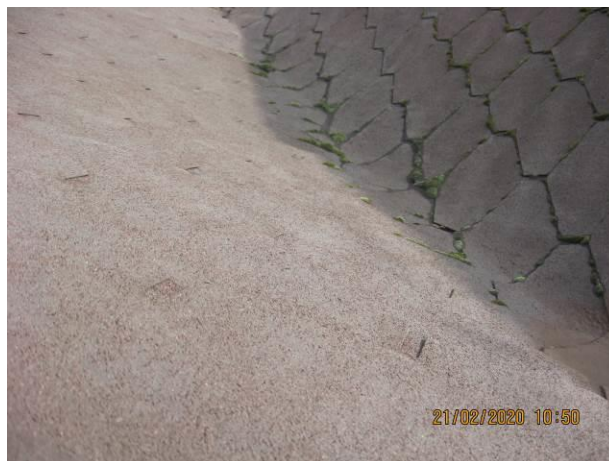
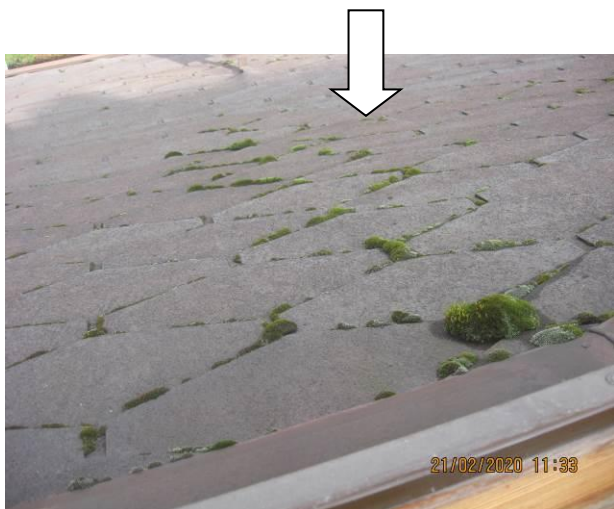
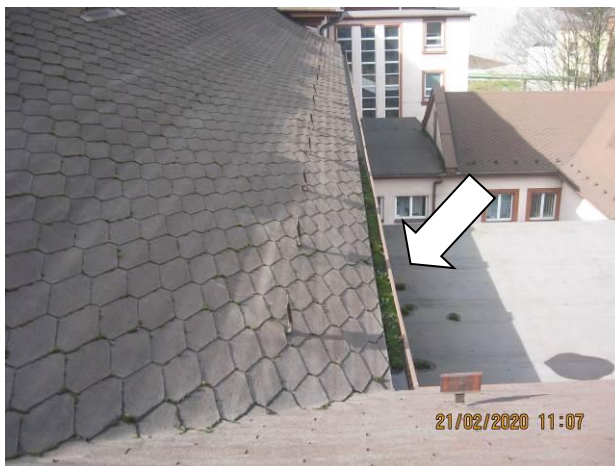
#### Zjištění č.18

Dlouhodobé znečištění krytiny včetně střešních okapových žlabů.

Provést vhodný způsobem čištění a impregnaci střešní krytiny. Odstranit nečistoty z dešťových žlabů, svodů a vpustí do kanalizace. Min. 1 x za pět let periodicky kontrolovat stav a provádět základní údržbu střešního pláště a okapového systému.

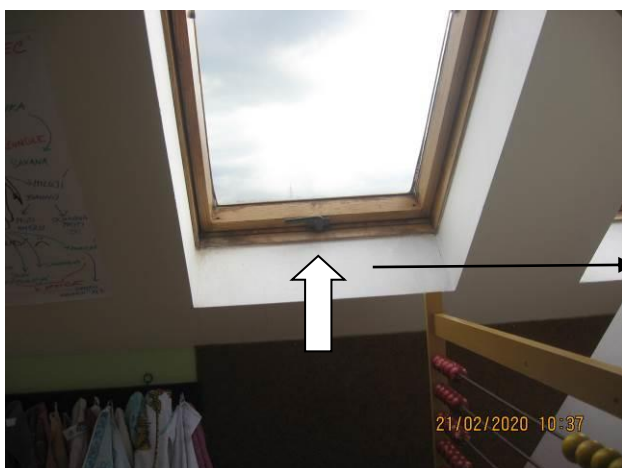
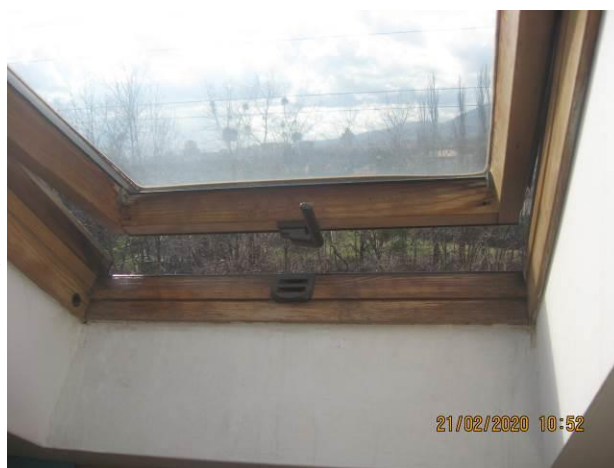
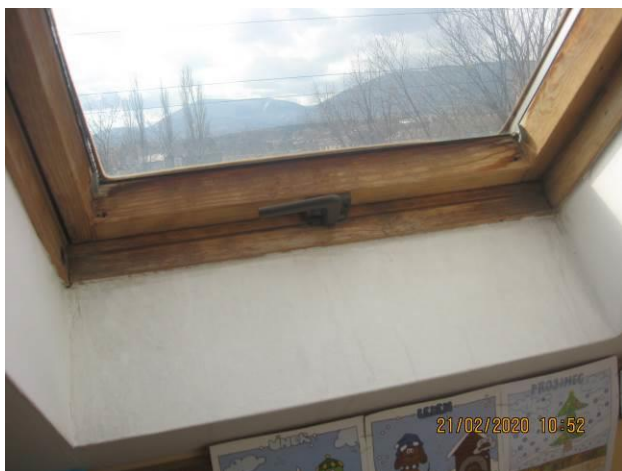
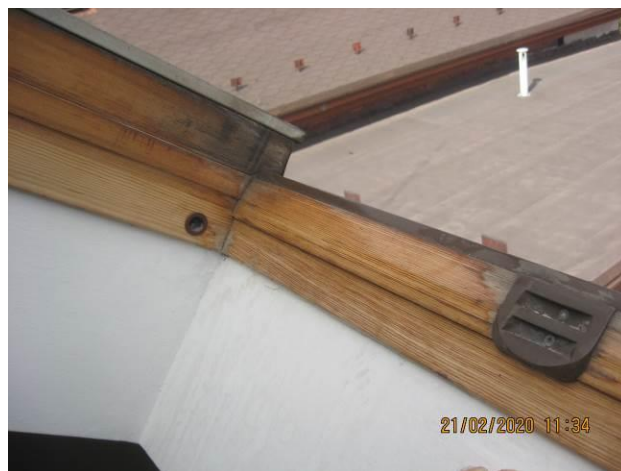
#### Zjištění č.19

Značné opotřebení nátěrů a impregnace dřevěných rámců střešních oken.
