ZNALECKÝ POSUDEK č. 133

Posouzení technického, biotického (mykologického) stavu dřevěného krovu střechy bytového domu, ul. Komenského č.p. 682, 739 61 Třinec.

Posuzovaný objekt: bytový dům, ul. Komenského č.p. 682, 739 61 Třinec.

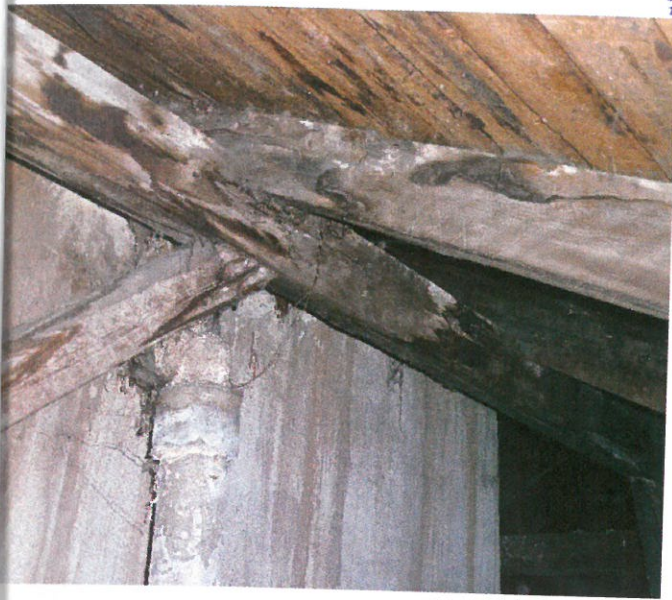
7

Zatékání do střešní konstrukce a zvýšená relativní vlhkost v podkroví – foto 2 ,3 ,7, 10, 15, 17, 18, 20, 22, 23, 29, 31, 32, 33, 34, 35, 36, 37, 38, 42, 43, 44, 45, 46, 47, 48, 49, 50, 52, 53 to jsou hlavní důvody velmi špatného mnohdy až havarijního stavu. Podkládání záchytných nádob na protékající vodu foto 32, 33, 35 je důkazem tohoto konstatování.

Výskyt všech výše uvedených dřevokazných hub viz. fotodokumentace – foto 2, 3, 7, 8, 10, 11, 13, 15, 17, 18, 20, 22, 23, 24, 26, 27, 29, 30, 31, 33, 35, 36, 37, 38, 40, 43, 44, 45, 46, 47, 48, 49, 50, 52, 53.

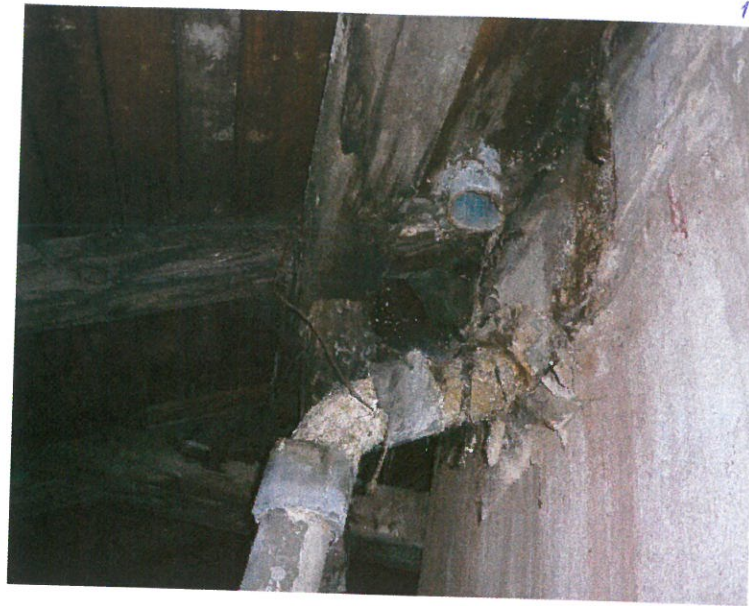
1

Zděný objekt obdélníkového tvaru bytového domu č.p. 682 na ulici Komenského v Třinci je zastřešen sedlovou valbovou střechou. Střešní krytinu tvoří plechové šablony položené na celoplošném bednění z prken. Konstrukce krovu je tvořena vaznicovou ležatou stolicí, která obsahuje plné a jalové vazby. Sloupky podepírající středové vaznice jsou začepovány do krátkého vazného trámu – bačkory, umístěného v plné vazbě ve střední části. V plné vazbě je použito dvojic kleštín. Krokve jsou pak uloženy na pozednicích a středových vaznicích – foto 1, 4, 18, 19, 51, 54 fotodokumentace, která je přílohou tohoto znaleckého posudku.

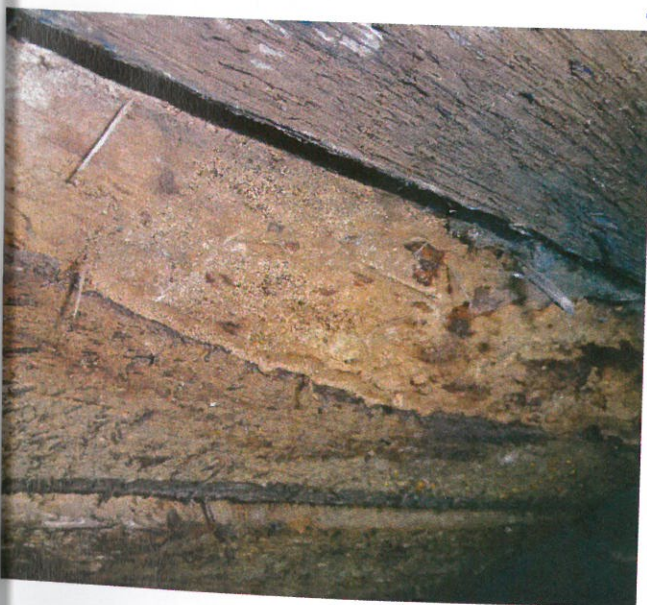
9

Dalším zjištěným biotickým škůdcem byl výskyt tesaříka krovového – hylotrupes bajulus. Tento druh dřevokazného hmyzu způsobuje škody na zabudovaném dřevě – dřevěných krovech a bednění a patří k nejvážnějším škůdcům stavebního dřeva. Tento tesařík krovový byl zjištěn u některých prvků dřevěného krovu, v některých případech společně s výskytem červotočů – anobiidae. V zimě se aktivita larev snižuje, avšak larvy nevyhynou ani při silných mrazech a při zvýšení teploty jejich činnost opět stoupá. Dřevo poškozené tímto dřevokazným hmyzem ztrácí pevnost a hmotnost, stejně jako při napadení dřevokaznými houbami – foto 2, 5, 9, 12, 16, 36, 40, 46, 53.

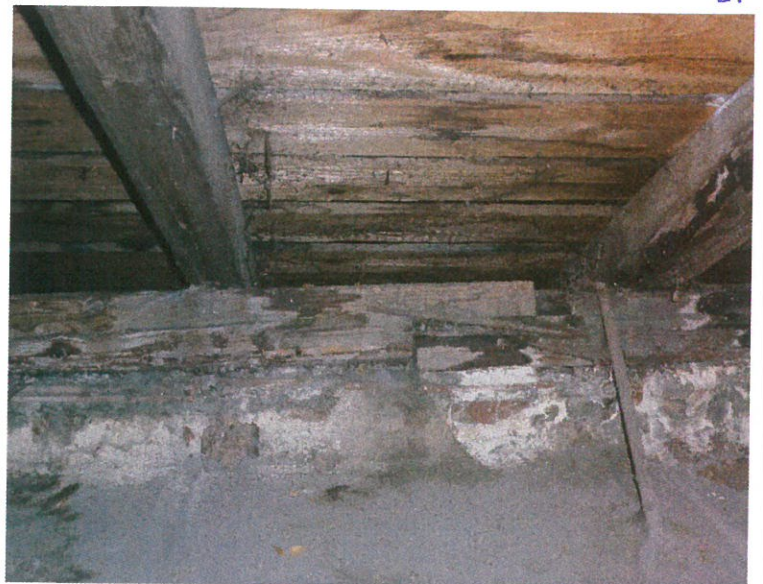
25

Zjištěny byly nedostatečně provedené nebo uvolněné tesařské spoje. Nedostatečné napojování pozednic bez svorníků a zajištění pouze tesařskými kramlemi – foto 21, 24, 25. Nedostatečné kotvení pozednic v důsledku čehož dochází k torznímu stočení pozednic a uvolnění spojů krokví z těmito pozednicemi – foto 24, 25, 28, 30, 35. Kotvení pozednic krátkými ocelovými táhly ke konstrukci stropu je nedostatečné.
