Stavebně-technický a biologický průzkum,
návrh sanačních opatření

Bytový dům č.p. 682 na ulici Komenského v Třinci

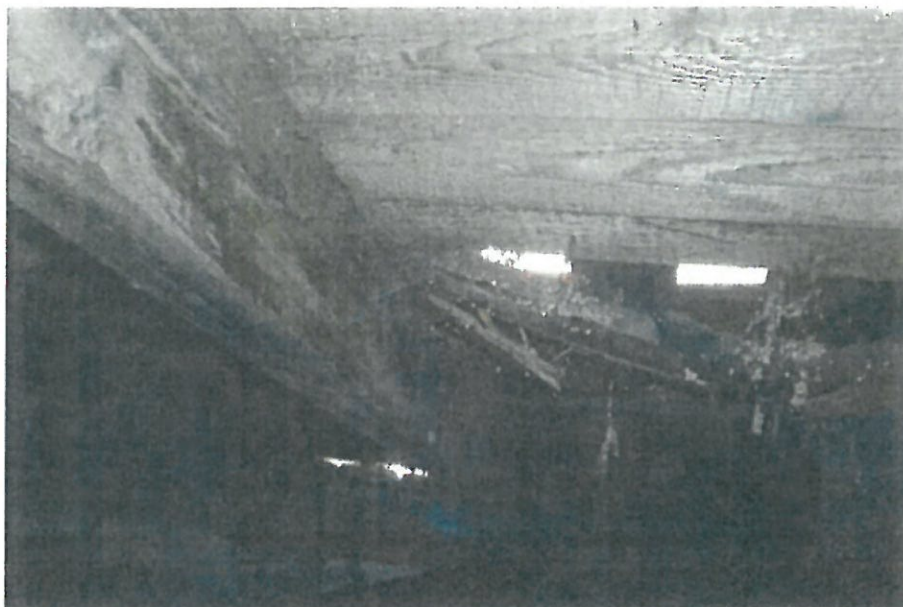
⇨ Foto č.1

- Místa odběru: AB0 a A20 - styk krokve s bedněním.
- Jemně kostkovitá hniloba způsobená dřevokaznými houbami rodu trámovka (*Gloeophyllum*), třídy *Basidiomycetes*. Ve dřevě je vyvinuto mycelium těchto hub.
- Nevhodují pro dřevěné konstrukce.

Pohled na destruktci bednění způsobenou dlouhodobým zatékáním skládanou plechovou krytinou ze šablon.

Z místa byl odebrán vzorek č.1, kde byla zjištěna jemně kostkovitá hniloba způsobená dřevokaznými houbami rodu trámovka (*Gloeophyllum*), třídy *Basidiomycete*

Vzhledem ke zjištěným skutečnostem bude nutno přistoupit k celkové výměně střešní krytiny včetně bednění a okapového systému.

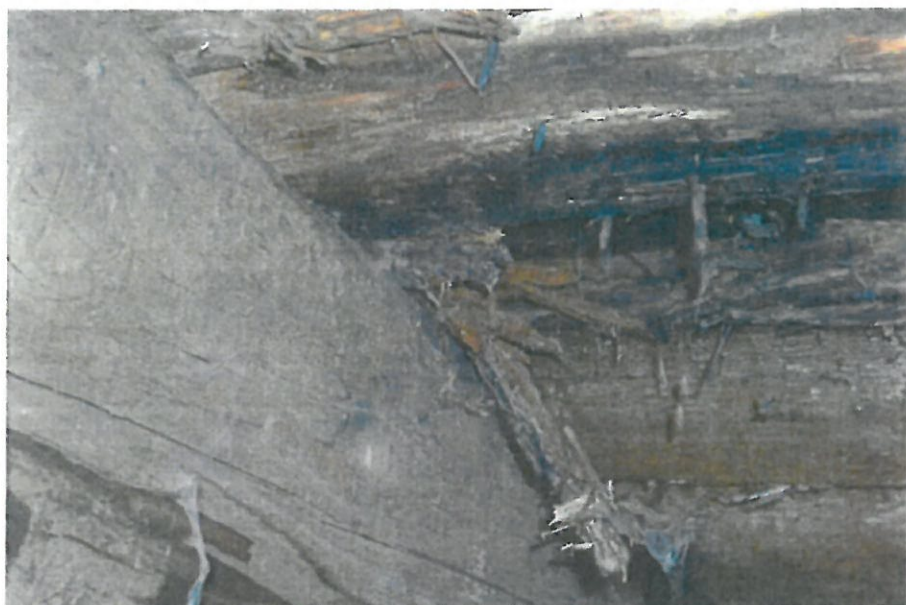
⇨ Foto č.2

- Dožilost střešní krytiny signalizují zátoky na bednění i na pochůzí vrstvě podlahy půdy. Do objektu lokálně intenzivně zatéká. Signalizují to zátoky na bednění i poklaze půdy.
- Dožilost celoplošného bednění jako celku. Ve styku bednění s krokviemi jsou často viditelné plodnice dřevokazných hub. Ze styku bednění s krokvi byly odebrány dva vzorky, které byly podrobeny mykologickému rozboru.

Pohled na destruktci dřevní hmoty bednění ve styku s krokví. Dlouhodobým zatékáním dochází k intenzivnímu rozvoji dřevokazných činitelů

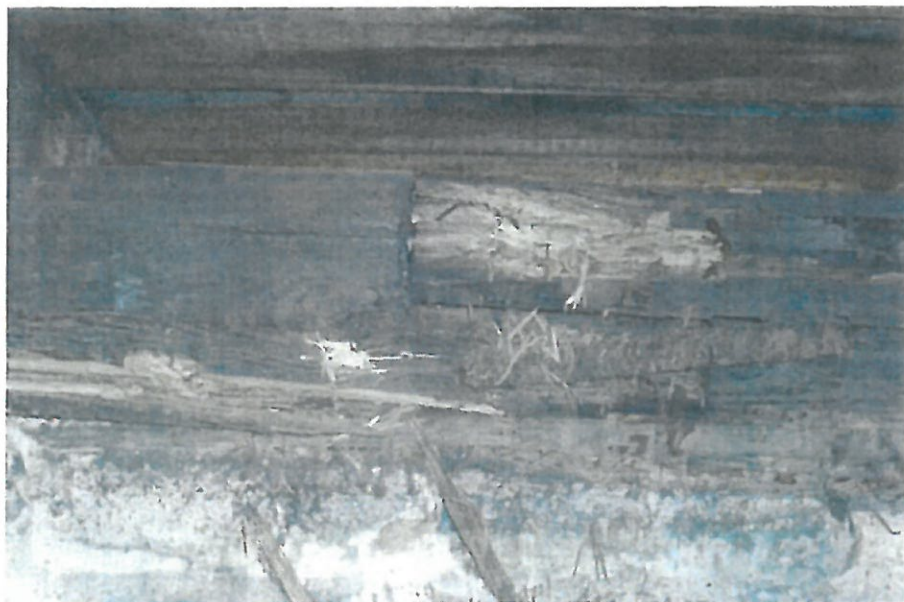
⇨ Foto č.3

3. Ve vzorku č.3 odebraném z pozednice v pozici A50 se potvrdil výskyt hnědé hniloby způsobené dřevokaznou houbou čeledi chorošovitých (*Polyporaceae*), třídy *Basidiomycetes*.

- Místo odběru: A50 - pozednice.
- Hnědá hniloba způsobená dřevokaznými houbami čeledi chorošovitých (*Polyporaceae*), třídy *Basidiomycetes*.
- Nevhoduje pro dřevěné konstrukce.

Pohled na destruktci dřevní hmoty. Z místa napadení byl odebrán vzorek č. 3 z pozice A 50. Mykologický rozbor potvrdil výskyt hnědé hniloby způsobené dřevokaznou houbou čeledi chorošovitých (*Polyporaceae*), třídy *Basidiomycetes*.

V závislosti na rozsahu napadení dojde k dílčím výměnám jednotlivých prvků krovu, u nesanovatelných napadení dojde k výměnám celých prvků. V závislosti na využití půdního prostoru dojde k odstranění dílčích prvků konstrukce

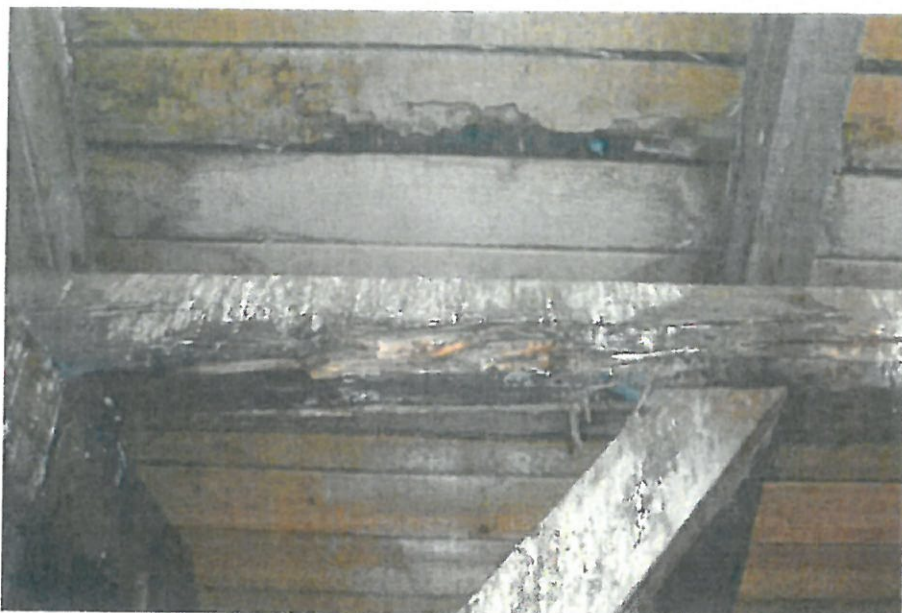
⇨ Foto č.4

- Místo odběru: B10 - vaznice.
- Hniloba způsobená dřevokaznými houbami čeledi kornatcovitých (*Corticaceae*), třídy *Basidiomycetes*. Na povrchu dřeva se vyskytují sterilní povlaky této skupiny hub.
- Nevhoduje pro dřevěné konstrukce.

Pohled na napadenou středovou vaznici. Z místa byl odebrán vzorek č. 2. Mykologický rozbor prokázal výskyt hniloby způsobené dřevokaznou houbou čeledi kornatcovitých (Corticaceae), třídy *Basidiomycetes*

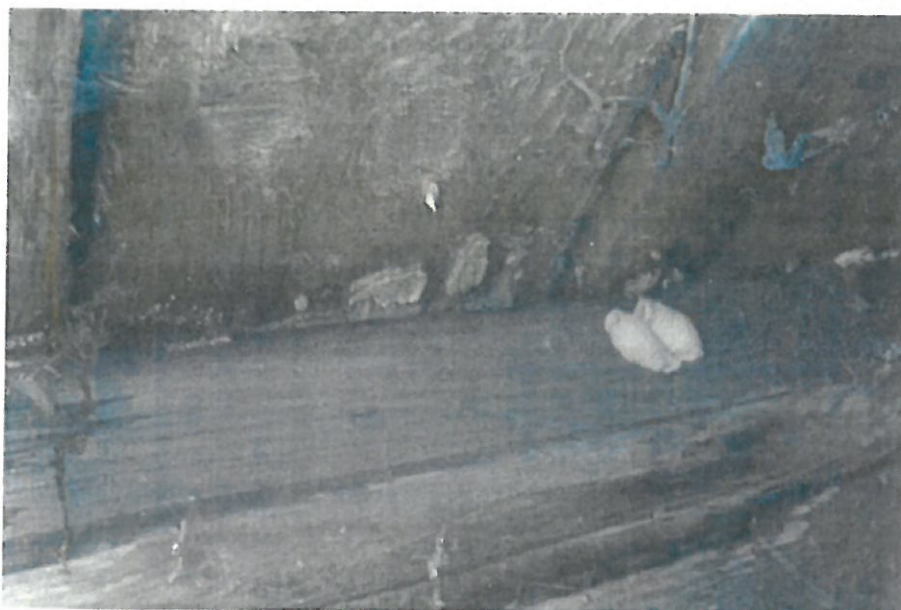
⇨ Foto č.5

Detailní pohled na plodnice dřevokazných hub na bedně. Intenzivní rozvoj dřevokazných škůdců je především ve styku krokví s celoplošným bedněním.

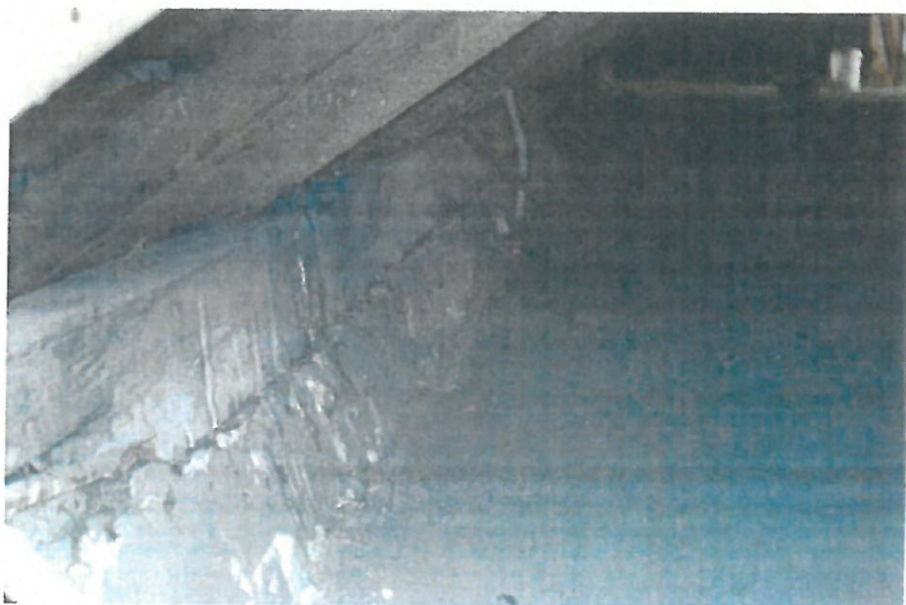
⇨ Foto č.6

- Torxní ztočení pozednice způsobené nedostatečným kotvením. Pozednice je kotvena po cca 3-4 m krátkými ocelovými táhly ke konstrukci stropu. Ztočením pozednice zároveň dochází k rozvolnění spojů krokví s pozednicí
- Havarijní stav odvětrání kanalizace způsobuje zvýšení vlhkosti v podstřešním prostoru, což napomáhá šíření dřevokazných škůdců v konstrukci krovu.

Pohled na ztočenou pozednici způsobenou nedostatečným kotvením. Pozednice je kotvena po cca 3-4 m krátkými ocelovými táhly do konstrukce stropu.

7. Zesílení spojení pozednice s krokvi pomocí úhelníků 50 x 50 mm. Úhelníky budou ke krokvim a pozednicím kotveny vždy z obou stran vruty se šestistrannou hlavou o Ø 10 mm.

8. Stažení pozednic pomocí ocelových táhel o Ø 14 mm s užitím napínacích matic. Ocelové táhlo bude k pozednici kotveno přes ocelovou roznášecí desku 100 x 100 mm o tl. 5 mm.
