BĚŽNÁ PROHLÍDKA

Lokalizace: Most přes řeku Tyru pod Mk447c U ČP.52

Ev.č.mostu: XII-6m

Název objektu: **Most Holý**

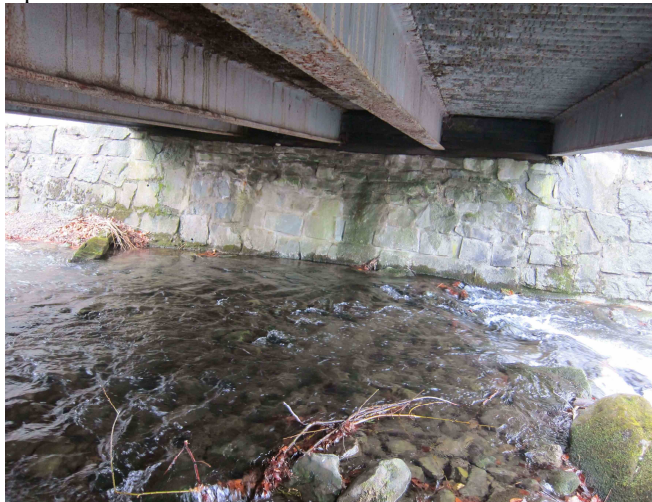
- 2.1 Opěra Op1 je kamenná zděná plynule navazuje na opěrnou zeď vymezující koryto řeky, opěra i opěrná zeď je návodní, spárování kvalitní bez výrazných vad. Na opěru zatéká od úložného prahu. Zdivo je místy ozelenělé.
- 2.2. Masivní betonová opěra OP2 křídla plynule navazují na zpevnění břehu tvořené těžkým kamenným záhozem. Povrch opěry je tvořen otisky prkenného bednění dále je potečený na mnoha místech, lokálně i průsaky skrz opěru.
- 2.3 Obě opěry mají stále dřevěné bednění v místě úložných prahů mezi nosníky nosné konstrukce.
- 2.4 Křídlo K2L a K2P částečně nepřístupné z důvodu sypaniny nečistot a ledu.
- 2.5 Křídla jsou přesypaná zeminou částečně do úložných prahů.

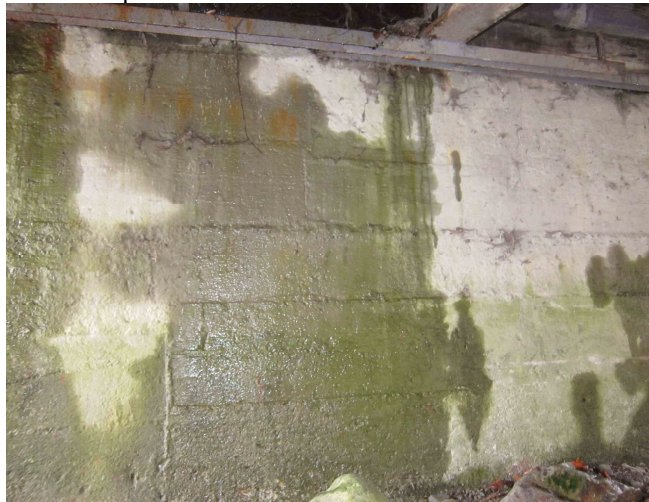
- 3.2 Nosníky jsou bez postřehnutelných geometrických změn, krajní nosník na výtoku má mírně vybočující pásnici- výrobní závada bez vlivu na únosnost.
- 3.3 Na nátok u opěry 2 je vyústění jakéhosi propustku tvořeného dvěma žlaby, z propustku neteče voda ani při zastižení oblevě nicméně je zde vyústění na úložný práh (pravděpodobný zdroj průsaku vody na opěru 2)

Potečená opěra OP2

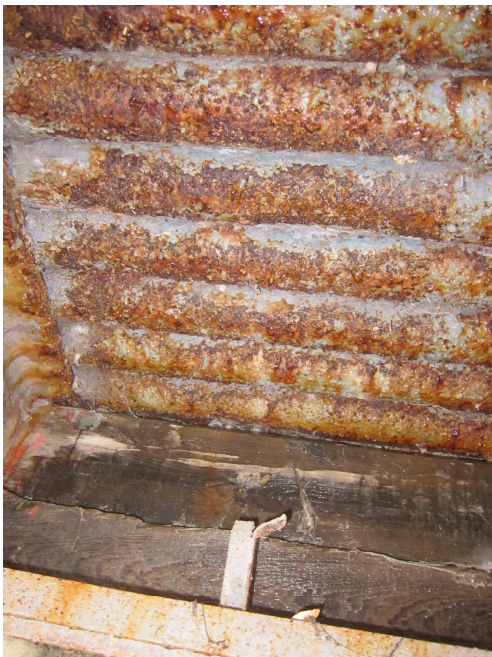
- 3.4 Nátěr ocelových částí celkově – sešlý částečně sloupaný
- 3.5 Trubky - na spodním povrchu trubek nátěrem rovnoměrně prostupuje poměrně výrazná koroze. V místě uložení na nosníky je koroze výraznější, stav dutin trubek je neznámý – prozatím bez projevů deformací, stav trubek pod vrstvou obalovaného kameniva neznámý.

Podhled nosné konstrukce

1. Vzhledem k provedení nosné konstrukce opravy nátěru z hlediska odhadované životnosti trubek nedoporučuji.
2. Naplánavat GO mostu se změnou nosného systému, a vyústěním propustku

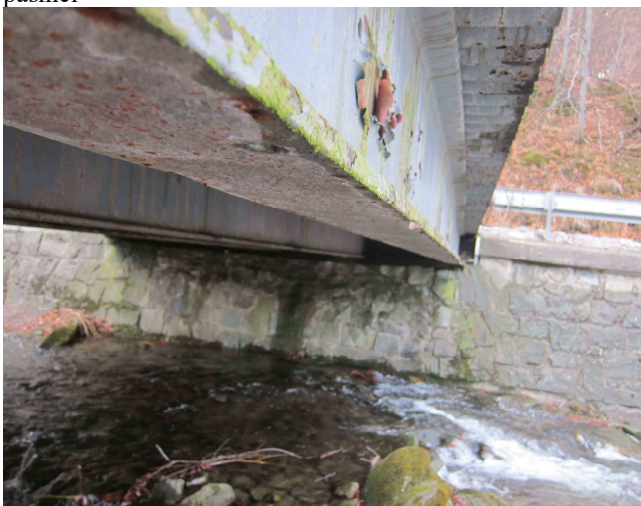
Geometrie krajního výtoku nosníku s vychýlenou pásnicí

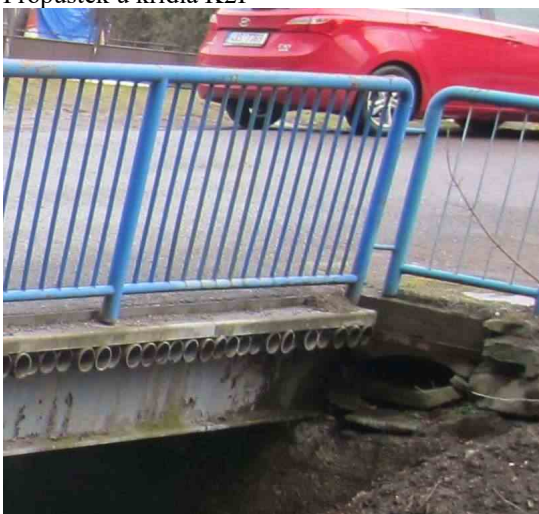
Propustek u křídla K2P

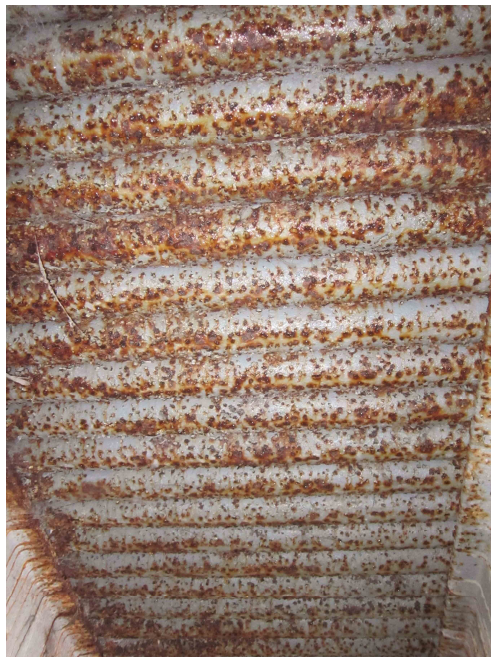
Podhled nosné konstrukce

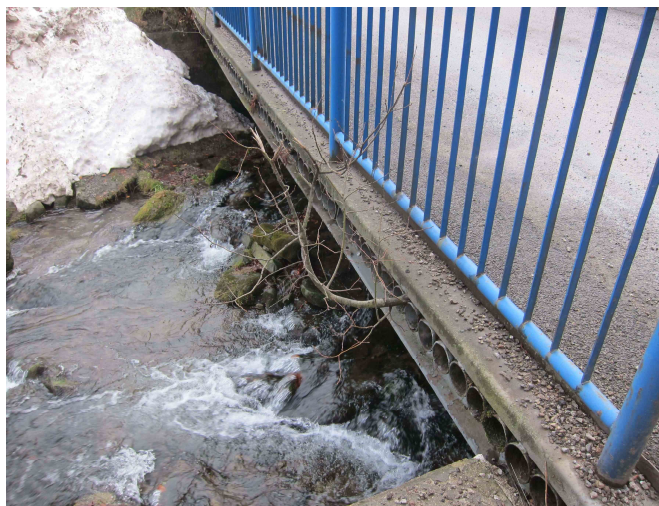
- 3.7 Na výtoku nad op1 roste z mezery mezi trubkami dřevina, a i na jiných místech je znatelná vegetace, tento detail bude pravděpodobně trvale zavodněn

Dřevina v nosné konstrukci

1. Odstranit vegetaci z nosné nosné konstrukce
2. Odstranit bednění úložných prahů a očistit je.
3. Odstranit nánosy u křídel K2L a K2P

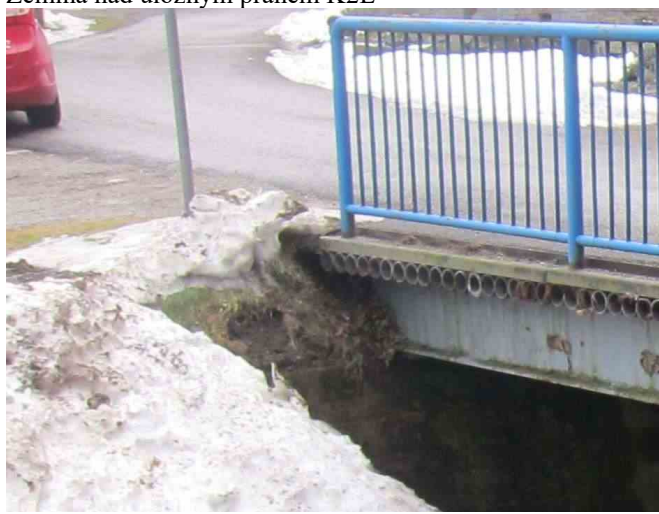
Zemina nad úložným prahem K2L
