**Stavebně technický průzkum
ŽB ztužujícího věnce lanové konstrukce střechy
kina Kosmos, na ul. Dukelská 689, Třinec**

**ODBORNÝ POSUDEK
(STP_2138/LZ)**

Říjen 2021

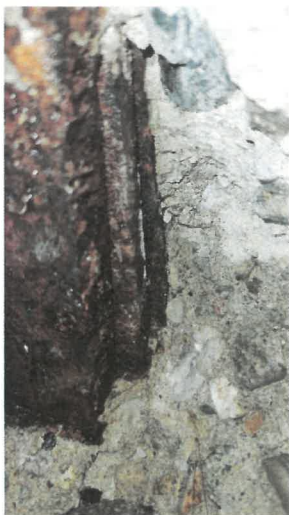
Obr. 5: Obnažená kotevní deska je složena ze 3 ks tenčích desek.

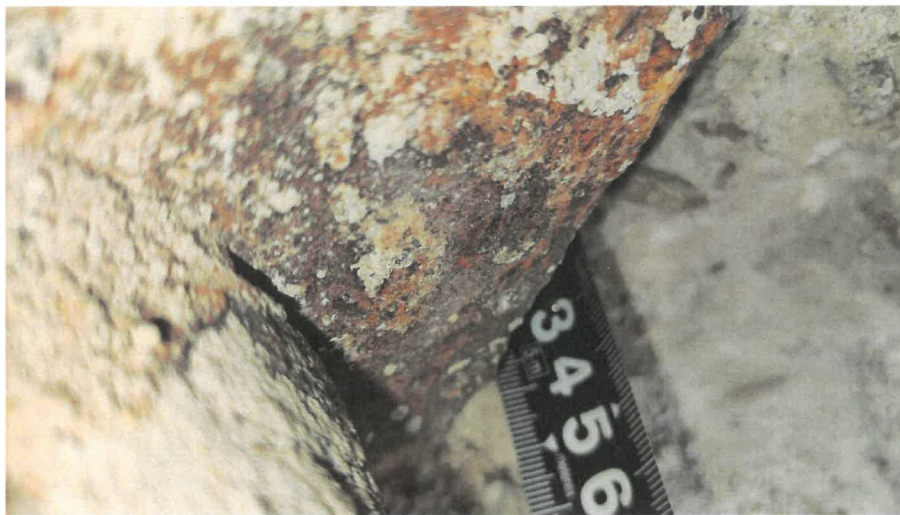
Obr. 6: Celková tloušťka kotevních desek je cca 40 mm.

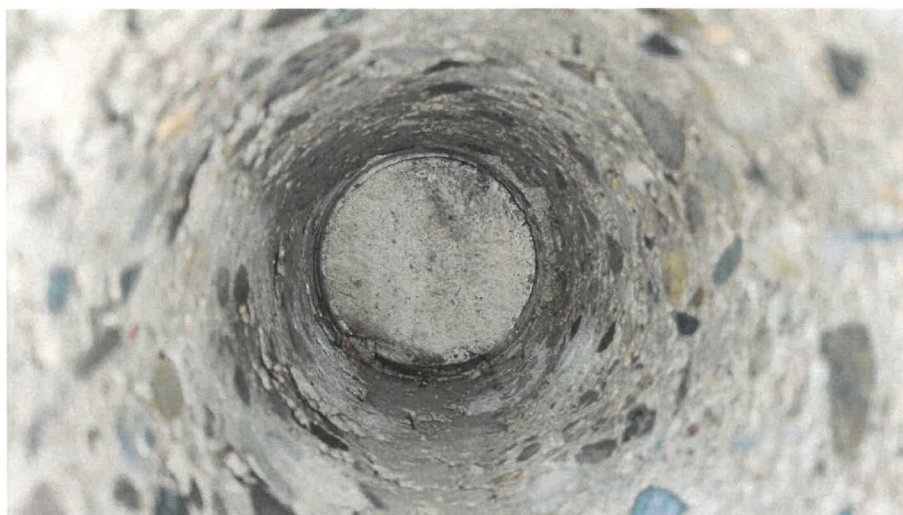
Obr. 7: Pohled do sondy po odběru jádrového vývrtní A1, který byl proveden přes celou šířku dobetonávky. Na stěně sondy je patrná nižší kvalita cementové matrice.

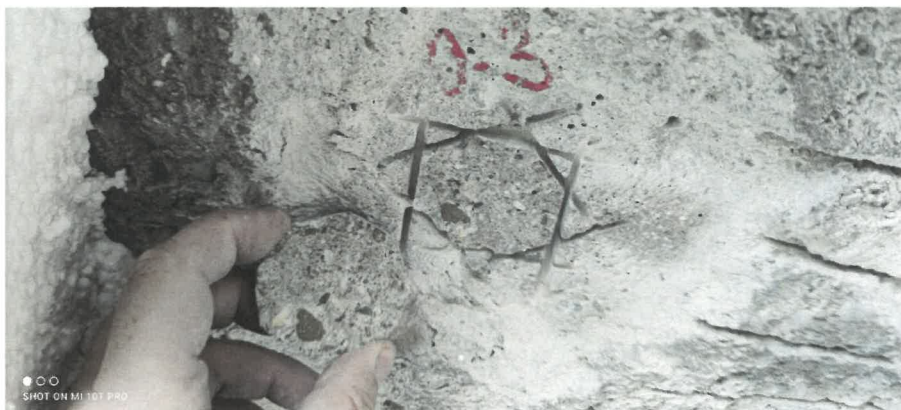
Obr. 12: Odtrhová zkouška O-3 na povrchu ŽB věnce – zkušební plocha Z1.

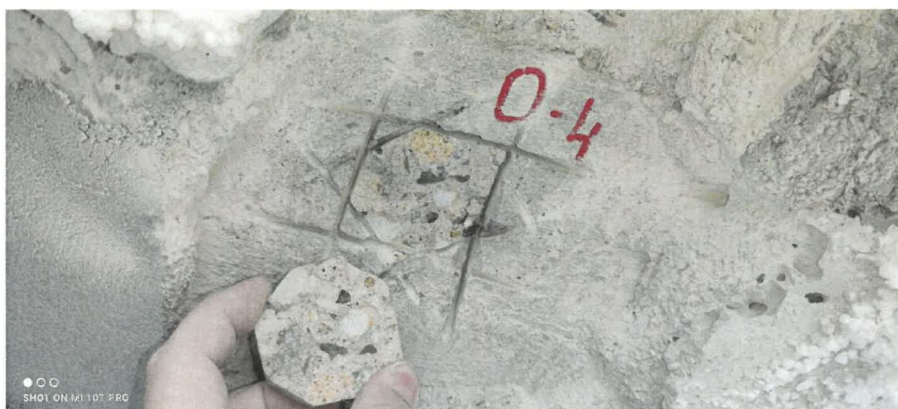
Obr. 18: Odrhová zkouška O-4 na povrchu ŽB věnce – zkušební plocha Z2.
