**Stavebně technický průzkum  
ŽB ztužujícího věnce lanové konstrukce střechy  
kina Kosmos, na ul. Dukelská 689, Třinec**

**ODBORNÝ POSUDEK  
(STP\_2138/LZ)**

Říjen 2021

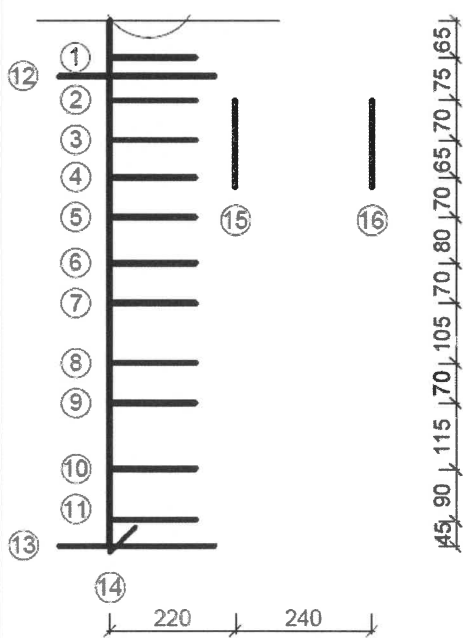
Ozn. sondy	Schéma sekané sondy	Popis betonářské výztuže				
		Ozn. prutu	Ø [mm]	Druh výztuže	Krytí <sup>1)</sup> [mm]	Druh koroze <sup>2)</sup>
SS1	<p><u>Železobetonový věnec – vnitřní líc monolitické konstrukce</u></p>

1-D	32	10 400	47	BK
	2-D	32	10 400	43	PK	
	3-D	32	10 400	34	PK	
	4-D	32	10 400	35	BK/PK	
	5-D	32	10 400	32	BK	
	6-D	32	10 400	28	PK	
	7-D	32	10 400	25	BK	
	8-D	32	10 400	28	BK/PK	
	9-D	32	10 400	22	BK/PK	
	10-D	32	10 400	22	PK	
	11-D	32	10 400	45	PK	
	12-D	6	Hladká	10	PK	
	13-D	6	Hladká	20	PK/LK(-10%)	
	14-D	12	10 425	5-31	PK/LK(-15%)	
	15-D	12	10 425	10	BK	
	16-D	12	10 425	21	BK	
<ul style="list-style-type: none"><li>• V horní části sondy byla zabetonovaná ocelová trouba o průměru cca 150 mm. Přes zabetonovanou troubu na vnitřní líc ŽB věnce zatéká voda. Průsak vody byl utěsněný materiálem PCI Polyfix 30 sek.</li><li>• Výška věnce (po předpínací lana) je 920 mm.</li><li>• Nižší kvalita cementové matrice (štěrková hnízda a pruhy) v oblastech mezi pruty č. 1-2 a č. 9-11.</li><li>• Hloubka karbonatace<sup>3)</sup> je 10 až 32 mm.</li></ul>

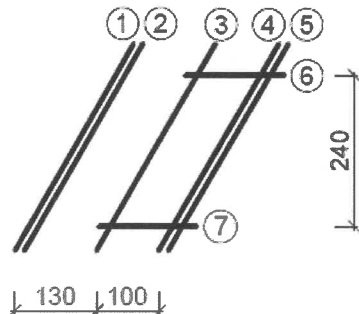
SS2	<p><u>Železobetonový věnec – vnější líc</u> <u>monolitické konstrukce</u> <u>(spodní zešíkmená část)</u></p>

1-D	12	10 425	12-14	BK/PK BK/PK PK BK/PK BK/PK PK BK/PK
	2-D	12	10 425	12-14	
	3-D	12	10 425	15	
	4-D	12	10 425	12-18	
	5-D	12	10 425	12-16	
	6-D	6	Hladká	2-6	
	7-D	20	10 425	28	
<ul style="list-style-type: none"><li>• Sonda byla provedena ve vzdálenosti cca 1,5 m od svislé hrany ztužujícího věnce.</li><li>• U prutů č. 1-5 byl pozorován odklon od svislice o cca 30°.</li><li>• V místě sondy byla pozorována štěrková hnízda a pruhy.</li><li>• Hloubka karbonatace<sup>3)</sup> je 25 až 40 mm.</li></ul>

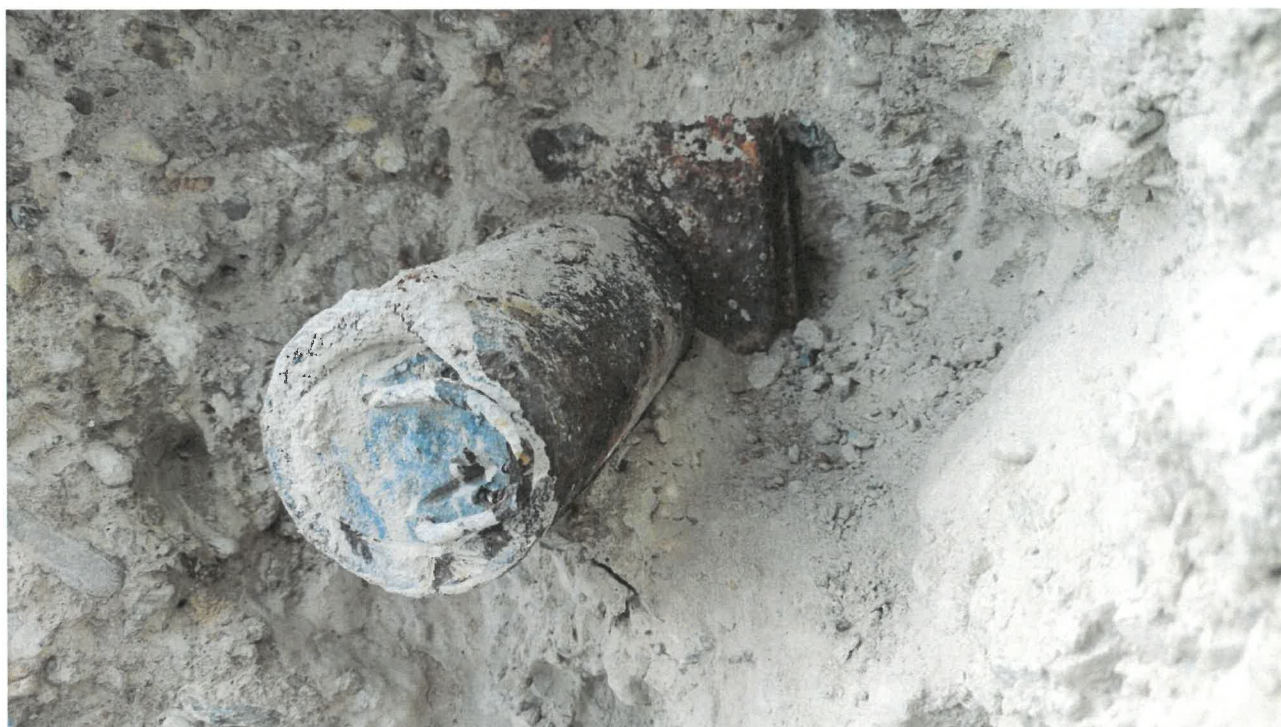
V místě zkušební plochy Z1 byla mechanicky obnažena jedna kotevní oblast, která byla chráněna vrstvou dobetonávky v tloušťce cca 290 mm. Kotevní desky mají rozměr cca 150/150 mm a jsou vyskládány z tenkých ocelových plechů. Celková tloušťka kotevních desek je cca 40 mm. Kotva je provedena z ocelové trouby o průměru cca 80 mm, při tloušťce stěny cca 10 mm a vystupuje před kotevní desky o cca 160 mm. Vnitřní prostor ocelové trouby je zainjektován cementovou směsí. Povrchové části kotvy jsou narušeny povrchovou, místy i laminární korozí. Dobetonávka, chránící kotevní oblasti je provedena z betonu nízké kvality, místy s mezerovitou strukturou.

Obr. 5: Detail obnažené kotevní oblasti v místě zkušební plochy Z1.  
Další fotodokumentace kotevní oblasti byla zařazena do Přílohy č. 2, viz Obr. 1 až Obr. 8.

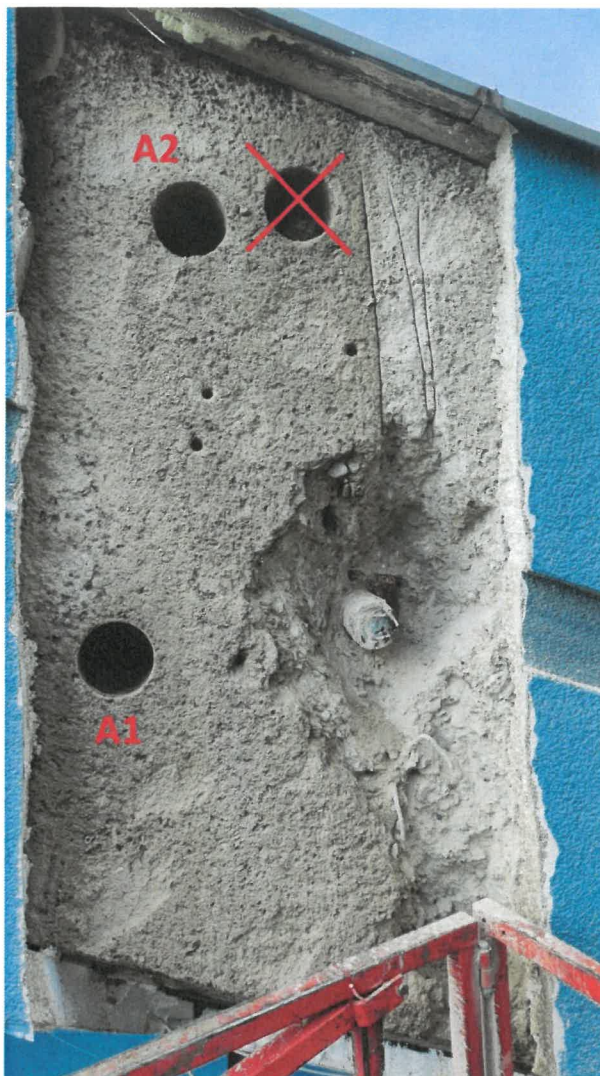
Obr. 1: Horní část zkušební plochy Z1 s obnaženou kotevní oblastí.

Jádrové vývrty A1 a A2 byly odebrány z dobetonávky, která měla chránit kotevní prvky a tvarově sjednotit vnější líc věnce. V dobetonávce bylo problematické ukotvit vrtací soupravu, po navrtání části jednoho vzorku musela být vrtací souprava překotvena (viz zrušená sonda).

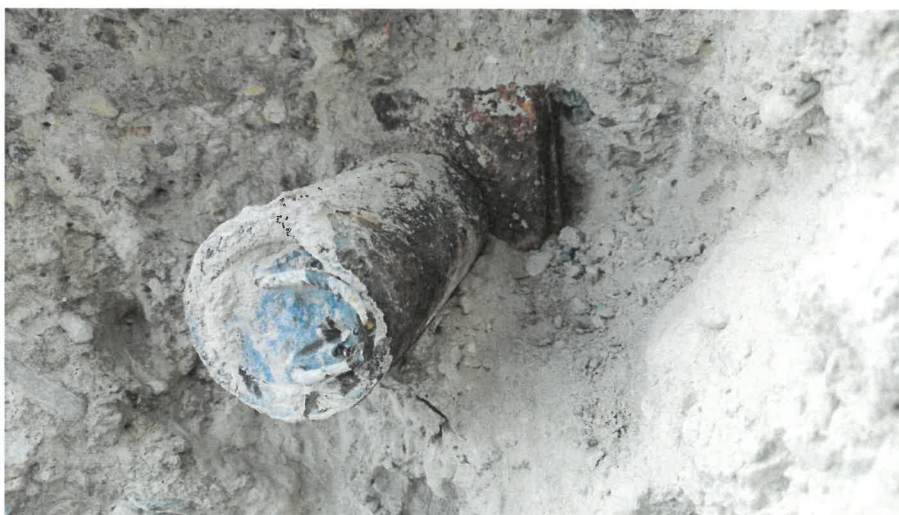
Obr. 2: Detail obnažené kotevní oblasti v místě zkušební plochy Z1.

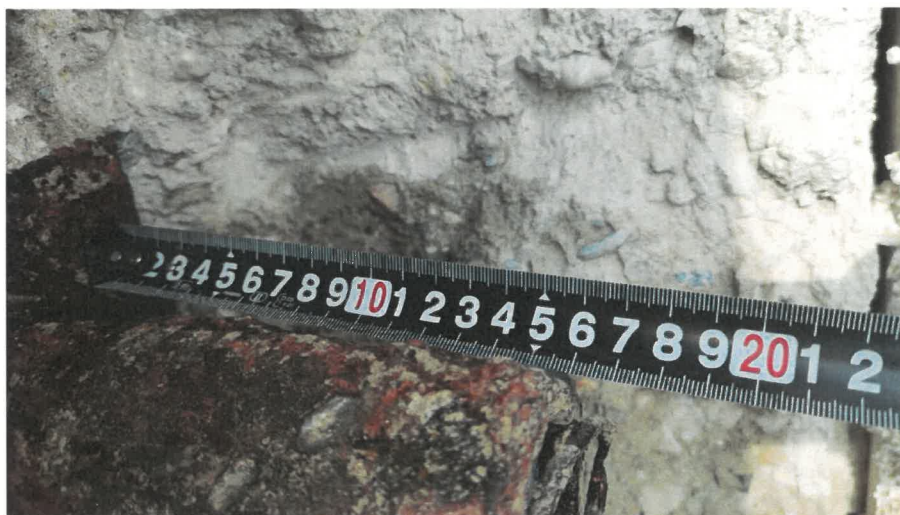
Obr. 3: Detail předsazení obnažené kotvy o cca 160 mm – zkušební plocha Z1.

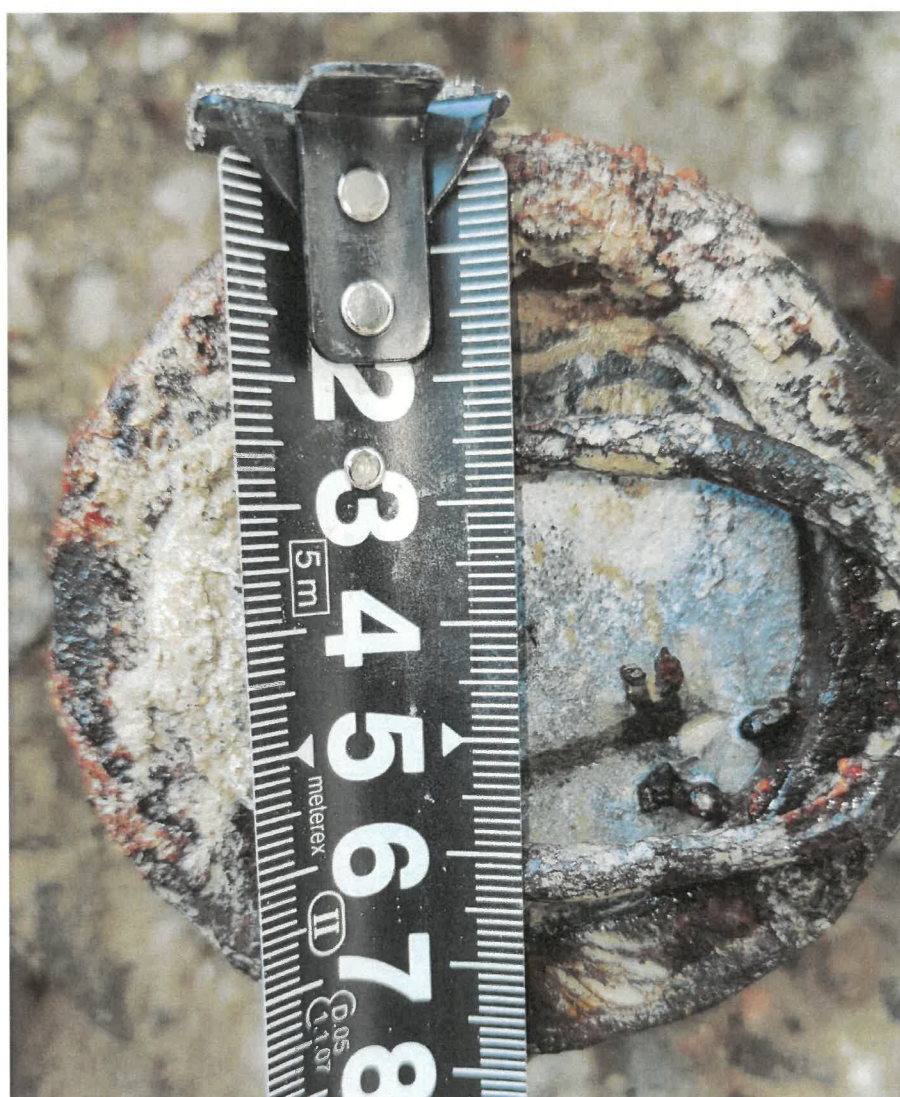
Obr. 4: Detail ukončení obnažené kotevní oblasti v místě zkušební plochy Z1.  
Tělo je provedeno z ocelové trouby o vnějším průměru cca 80 mm a stěně o tloušťce cca 10 mm.

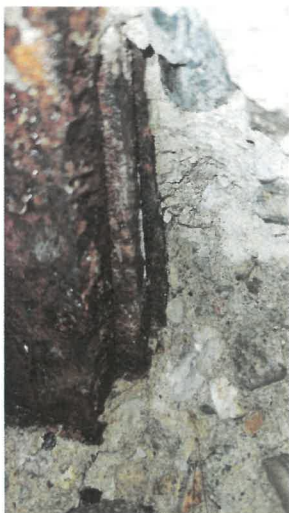
Obr. 5: Obnažená kotevní deska je složena ze 3 ks tenčích desek.

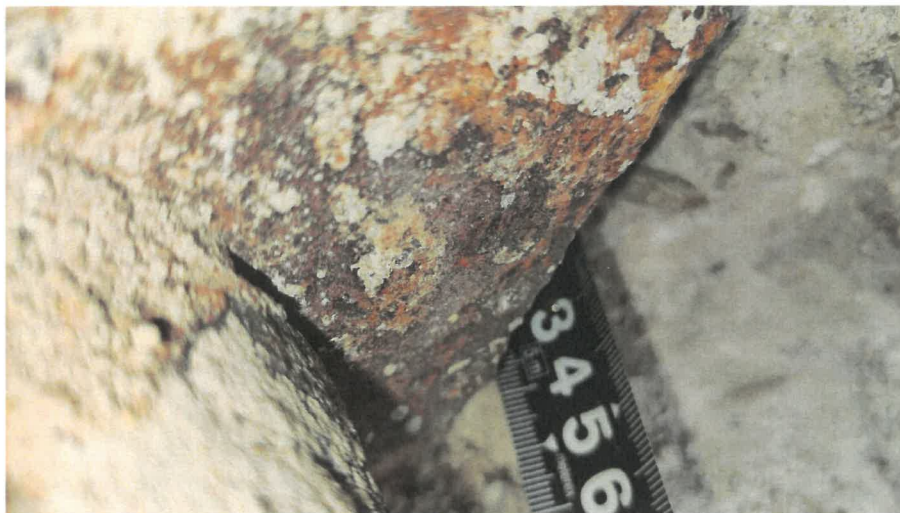
Obr. 6: Celková tloušťka kotevních desek je cca 40 mm.

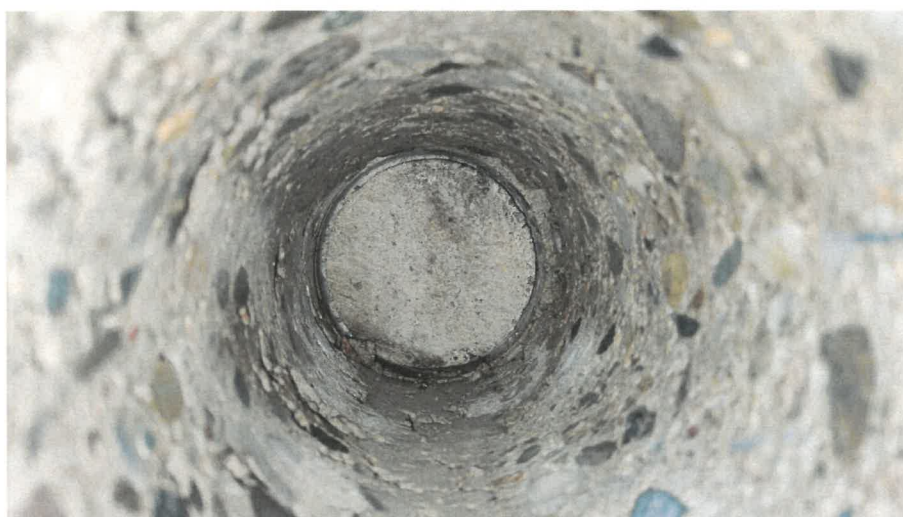
Obr. 7: Pohled do sondy po odběru jádrového vývrtní A1, který byl proveden přes celou šířku dobetonávky. Na stěně sondy je patrná nižší kvalita cementové matrice.

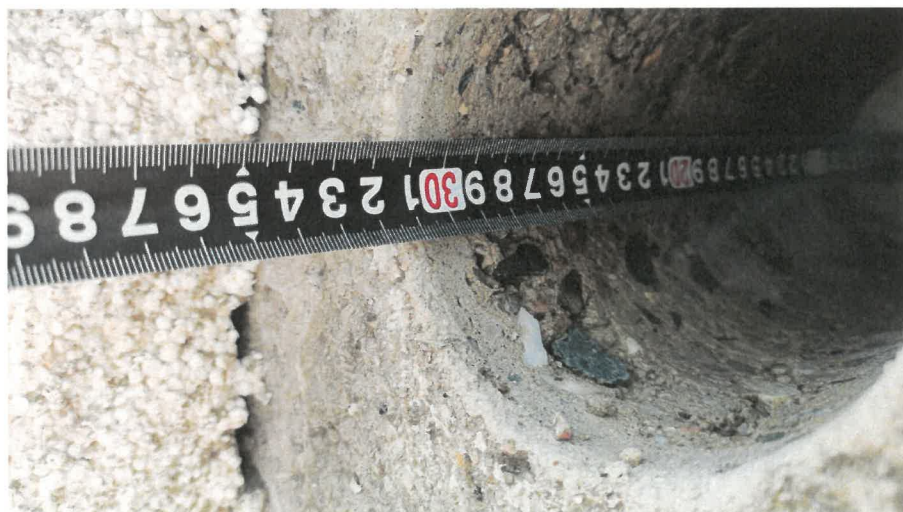
Obr. 8: Pohled do sondy po odběru jádrového vývrtní A1 – tloušťka dobetonávky je cca 290 mm (bez vrstvy omítky).

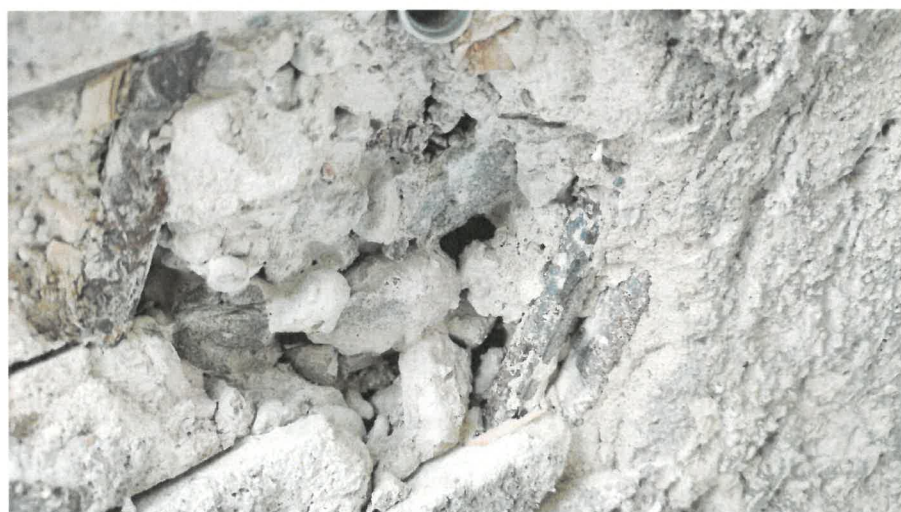
Degradace (karbonatace) betonu byla zjištěna na vnitřním i vnějším líci konstrukce ztužujícího věnce lanové střešní konstrukce. Struktura betonu byla dále lokálně narušena šterkovými hnízdy a průsaky vody, důsledkem je místní narušení výztuže laminární korozí (ve zkušebních plochách převážně smykové výztuže – třmínků). U několika prutů byly pozorovány odprysky krycí vrstvy. Největší hloubka karbonatace byla zjištěna právě v oblastech šterkových hnízd. Kvalita betonu byla proměnlivá i v rámci jednotlivých jádrových vývrtů, a to bez ohledu na výše uvedené vady a poruchy.

Obr. 11: Ve spodní části zkušební plochy bylo zjištěno šterkové hnízdo.

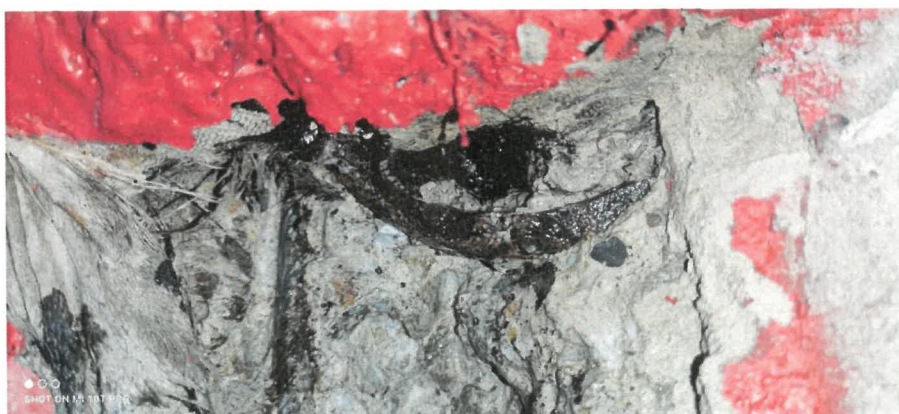
Obr. 22: Detail horní části sekané sondy SS1 na vnitřním líci ŽB věnce – v úrovni kotevních lan byla zabetonovaná ocelová trouba o průměru cca 150 mm, ze které při dešti vytékala voda (po odstranění vnitřní omítky).

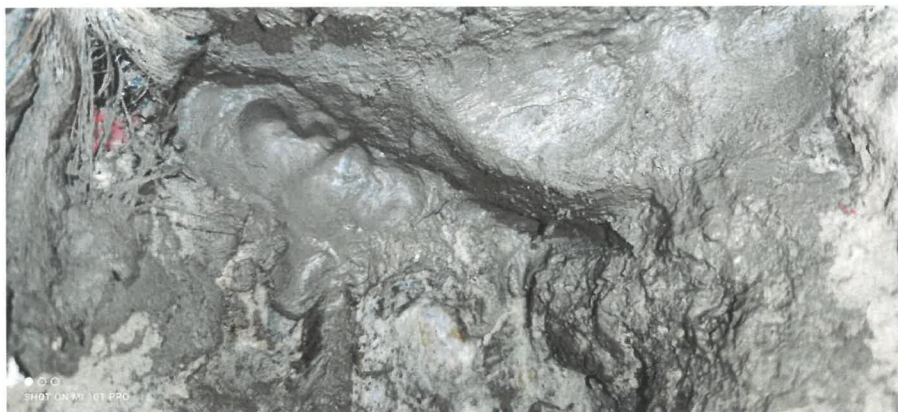
Obr. 23: Detail horní části sekané sondy SS1 na vnitřním líci ŽB věnce – v úrovni kotevních lan byla zabetonovaná ocelová trouba o průměru cca 150 mm, ze které při dešti vytékala voda (po odstranění vnitřní omítky). Průsak vody byl utěsněný materiálem PCI Polyfix 30 sek.
