# Turistická chata Javorový Vrch, Tyra 58

Mykologický průzkum krovu

# Mykologický průzkum krovu Turistické chaty Javorový Vrch, Tyra

## Zjištěná poškození - orientační plánek

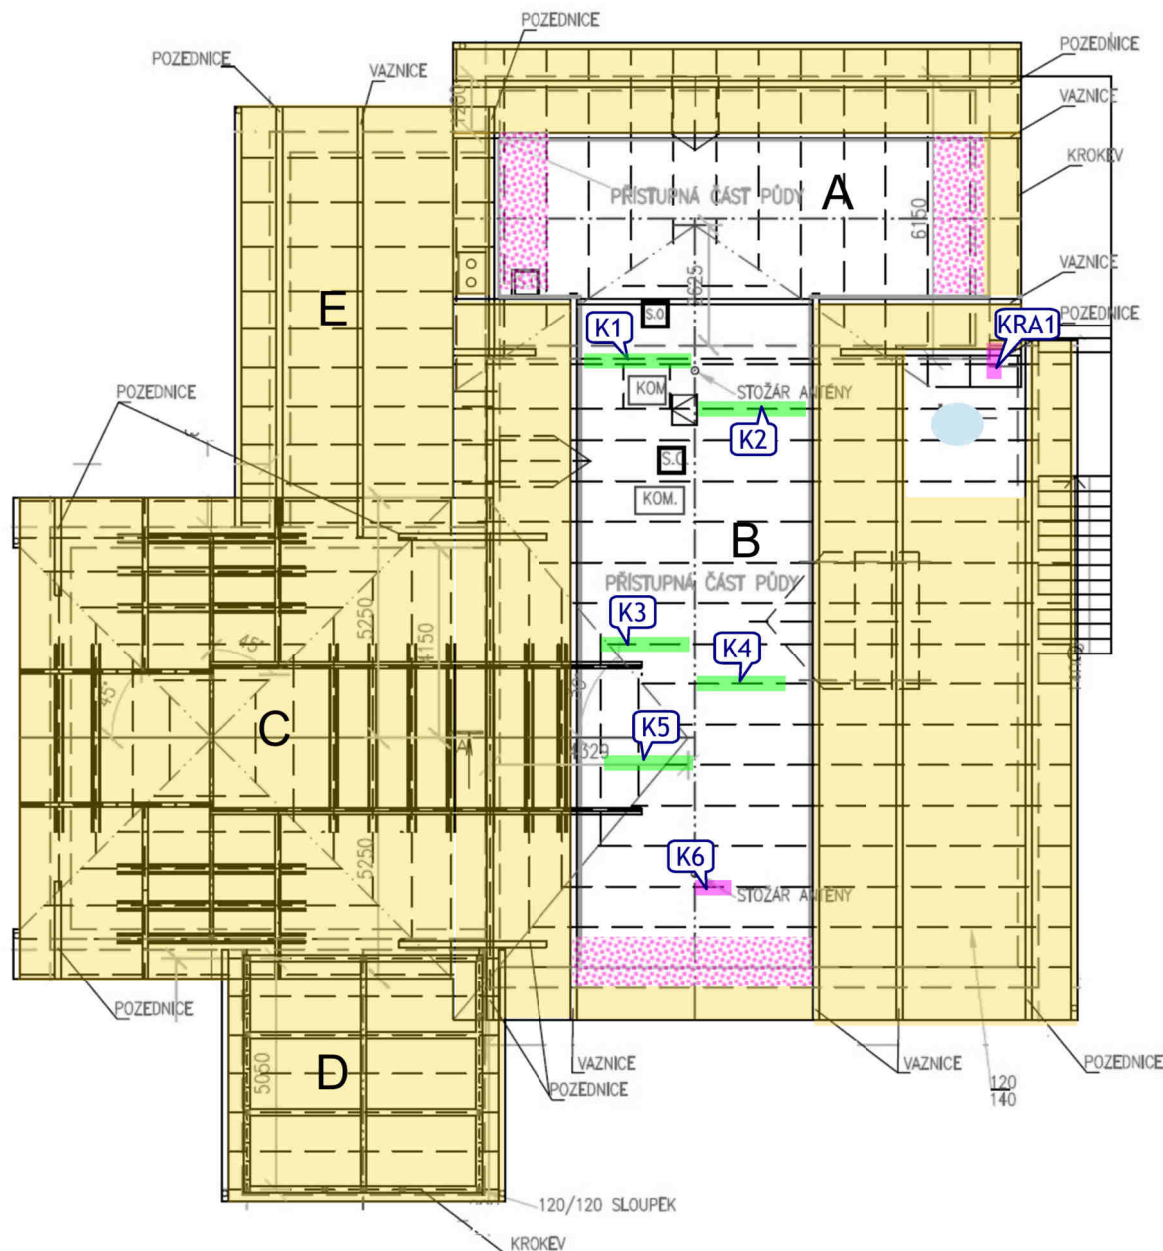
Příloha č. 1  
Stana 1/1

- hnízdovitá napadení dřevokaznými houbami způsobená zatékáním současnými a dřívějšími defekty střešního pláště (*pozice K6 a KRA1 viz příloha č. 1*),
- starší neaktivní poškození plošného charakteru dřevokazným hmyzem z čeledi TESAŘÍKOVITÝCH způsobená pravděpodobně zabudování napadených prvků do konstrukce při její stavbě (*pozice K1-K5 viz příloha č. 1*).

V okolí štítů byl zjištěn masivní výskyt kolonií plísní na krokách a bednění střechy způsobený pravděpodobně kondenzací vodní páry pronikající do půdního prostoru z podkroví v zimním období (nefunkční parozábrany v podhledech podkroví + netěsnící výlez na půdu).

Při průzkumu krovu bylo dále zjištěno hloubkové poškození krákorce/zhlaví stropnice stropu nad 1. NP části A ústící do půdního prostoru části B hnědou hnilobou (*pozice KRA1 viz příloha č. 1*).

Zkratka v plánku	Napadený prvek	Popis zjištěného napadení			Návrh sanačních opatření a tesařských oprav			
		Zeslabení profilu přibližně	Rozsah napadení	Druh napadení	Výměna	Příložky		Poznámka
						počet	délka	
KROV								
K1	krokev	20%	3,0 m	tesařík	3,6 m			spoje na plát, 3 ks svorník M12
K2	krokev	10%	3,0 m	tesařík		1 ks	3,60 m	otesání a tlak. injektáž 3,5 m 6 ks svorník M12
K3	krokev	5%	3,0 m	tesařík				otesání a tlak. injektáž 3,5 m
K4	krokev	5%	3,0 m	tesařík				otesání a tlak. injektáž 3,5 m
K5	krokev	5%	3,0 m	tesařík				otesání a tlak. injektáž 3,5 m
K6	krokev	20%	0,3 m	hnědá hniloba	1,0 m	2 ks	2,00 m	6 ks svorník M12
KRA1	krákorec/ zhlaví stropnice	50%	0,5 m	hnědá hniloba				rozsah a způsob opravy možno upřesnit po provedení sondy do podlahy místnosti 2. NP/stropu 1. NP
