## **Stavebně-technický průzkum objektu ZŠ Petra Bezruče**

### **Zhodnocení stávajícího stavu šikmých střech objektu, koncepční návrh opravy**

Základní škola  
Bezručova 418  
739 58 Třinec – Staré město

Září 2019

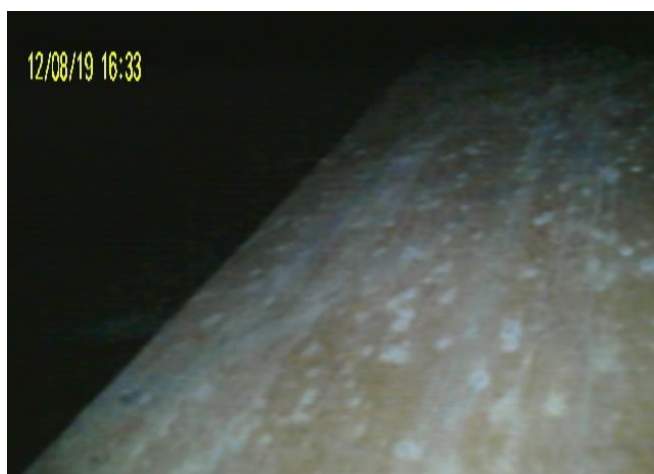
foto/11/ Pohled na pravděpodobný výskyt plísní na nárožní krokvi

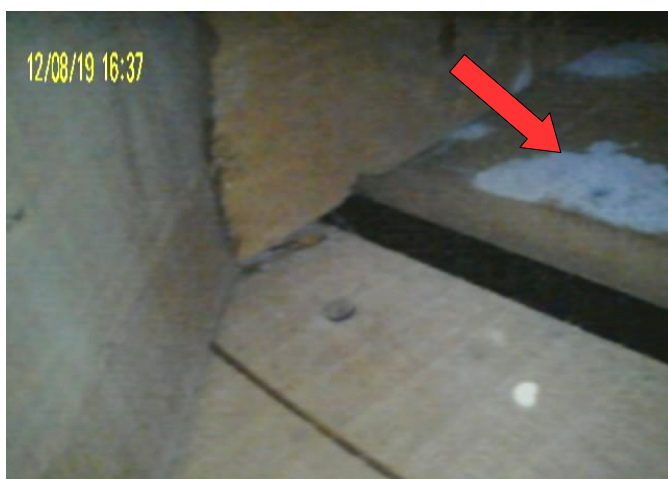
foto/12/ Pohled na znečištění bednění u pozednice

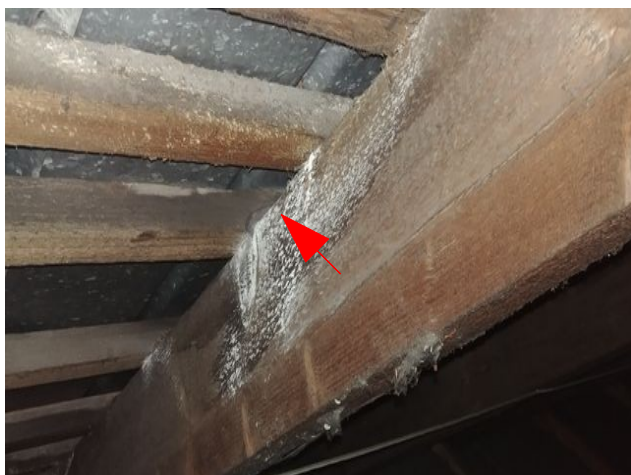
foto/18/ Pohled na místo odběru vzorku S1 – krokev

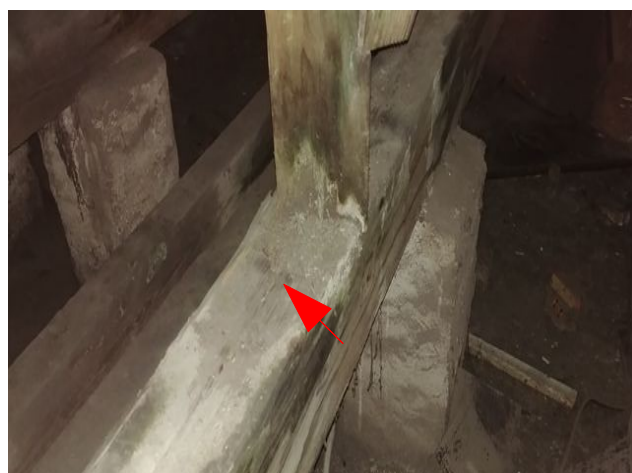
foto/23/ Pohled na místo odběru vzorku S6  
- vazný trám

Vzorek S6 však vykazuje degradaci dřevní hmoty (změny barvy a struktury dřeva) vyvolané v minulosti působením dřevokazných hub. U zbylých vzorků je zjevná pouze nevýrazná změna barvy a vznik mikrotrhlinek v povrchových vrstvách dřeva, která by mohla naznačovat počínající a posléze zastavený růst dřevokazných hub v minulosti.

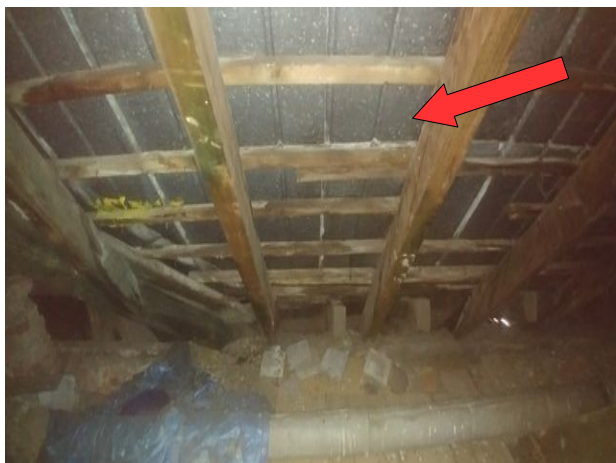
foto /4/ Pohled na střešní plášť ze strany půdy

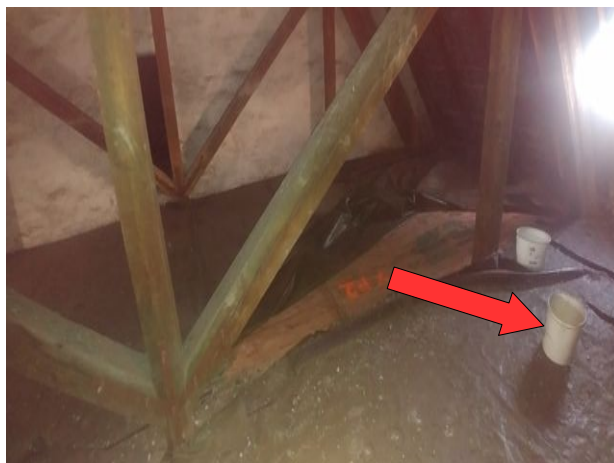
foto /5/ Pohled na kbelíky a ochrannou plachtu na podlaze půdy

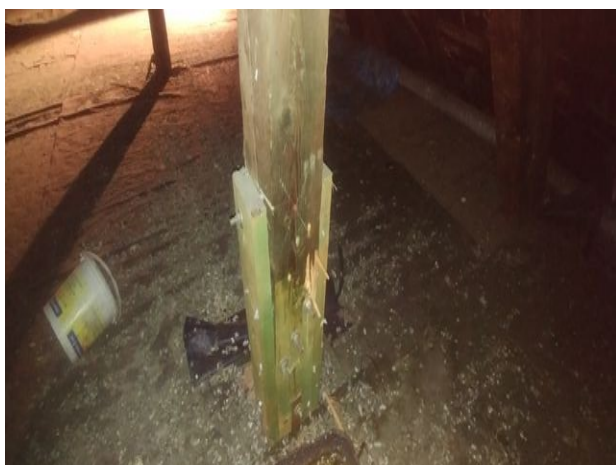
má dle vyjádření správce za úkol eliminovat projevy zatékání a chránit nosnou dřevěnou konstrukci před znečištěním ptačím trusem (viz foto /6/). Předmětná střecha je odvodněna vyspádováním střešních rovin do podokapních žlabů, kde je dále sváděna po fasádě pomocí střešních svodů. Na střechu není umožněn přístup. Na střeše jsou instalovány v jedné řadě sněhové zachytávače. K objektu tělocvičny byla provedena přístavba, která je zastřešena šikmou pultovou střechou (viz foto /7/).

foto /6/ Pohled na dřevěné prvky znečištěné ptačím trusem

- Skládaná střešní krytina šikmých střech vykazuje netěsnosti kudy může docházet ke vnikání srážkové vody a sněhu. Vzniklými netěsnostmi do podstřešního prostoru vniká i ptactvo, které poté znečišťuje dřevěné nosné prvky krovu trusem, který v kombinaci s vysokými teplotami v půdním prostoru urychluje jeho degradaci. Doporučujeme provedení opatření v souladu s ČSN 73 1901, které zamezí vnikání drobného ptactva do podstřešního prostoru a provedení ošetření nosné dřevěné konstrukce v souladu s pokyny mykologa.

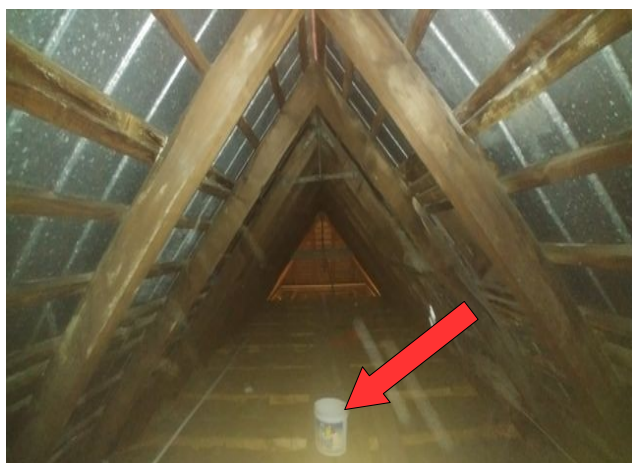
foto /10/ Pohled na půdní prostor s rozestavenými kbelíky pro zachycování vody

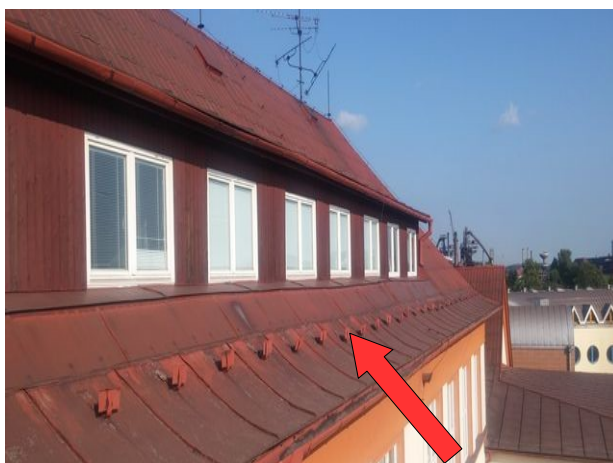
foto /11/ Pohled na sněhové zachytávače

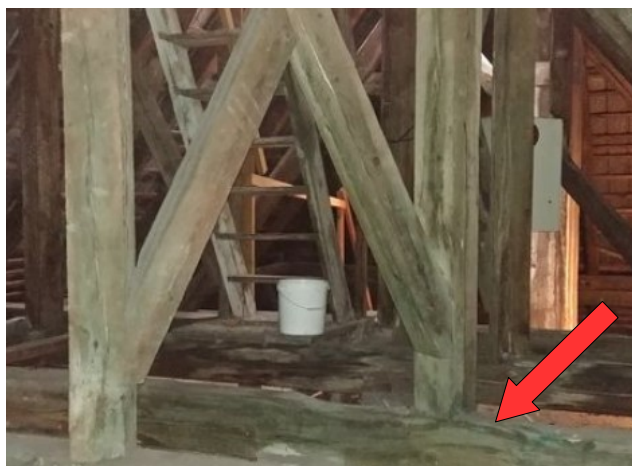
foto /12/ Pohled na opravovanou část krovu

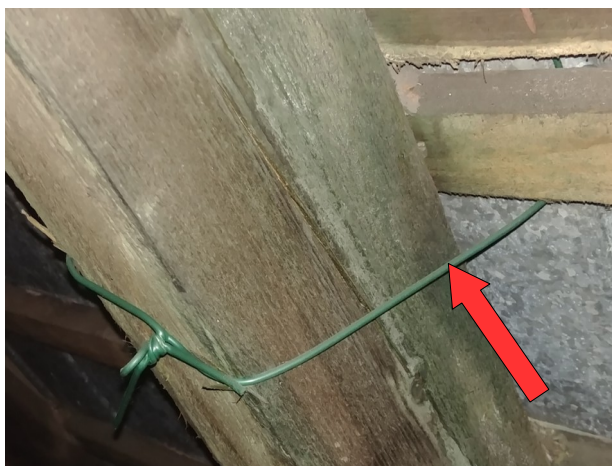
foto /13/ Pohled na stabilizaci latí ke krokvím

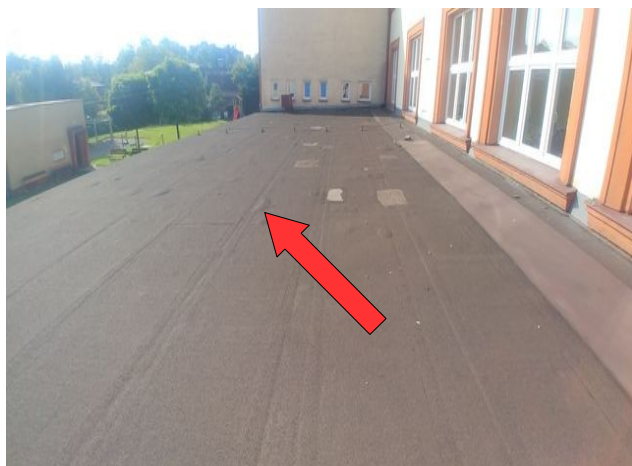
Hlavní vodotěsnící vrstva ploché střechy je tvořena souvrstvím z asfaltových pásů. Na povrchu střechy dochází k tvorbě boulí (viz foto /16/). Povlaková hydroizolace v zateplené části střechy není vytažena na navazující konstrukce (viz foto /17/). Místy jsou asfaltové pásy zvlněné a dochází k tvorbě netěsností (viz foto /18/). Sklon střešní roviny činí přibližně 3°. Na povrchu střešního pláště dochází k tvorbě mechů a k růstu vegetace (viz foto /19/). Střecha je odvodněna vyspádováním střešní roviny do podokapního žlabu. Podokapní žlab je znečištěn stékající asfaltovou hmotou z původní povlakové hydroizolace (viz foto /20/). Nosná konstrukce je tvořena ocelovými válcovanými profily, které prostupují skrze nosnou stěnu do interiéru (viz foto /21/). Dle vyjádření uživatelů dochází v těchto místech zejména v zimních měsících k tvorbě plísni.

foto /16/ Pohled na část ploché střechy

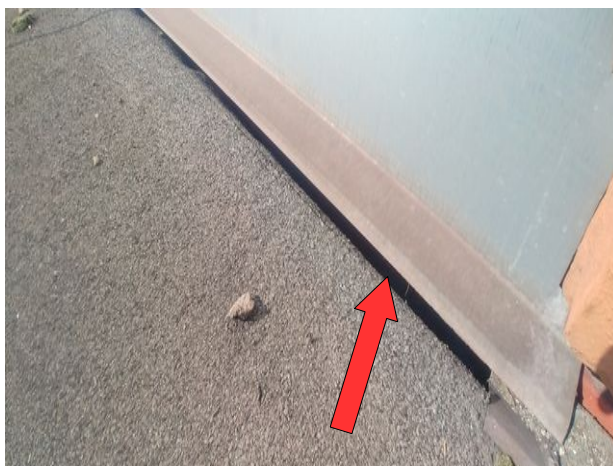
foto /17/ Pohled na netěsné ukončení povlakové hydroizolace

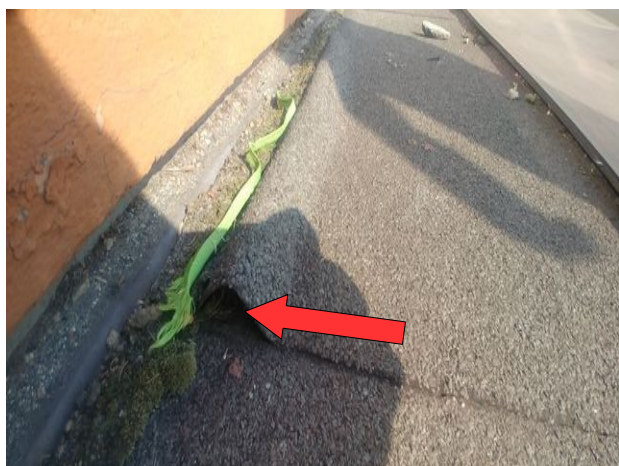
foto /18/ Pohled na netěsnost v povlakové hydroizolaci

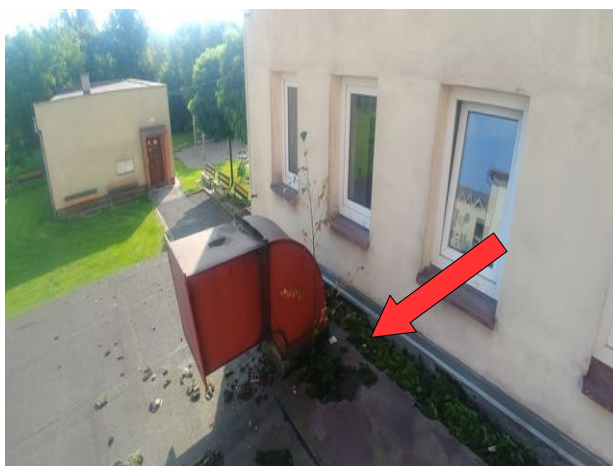
foto /19/ Pohled na tvorbu mečů a růst vegetace

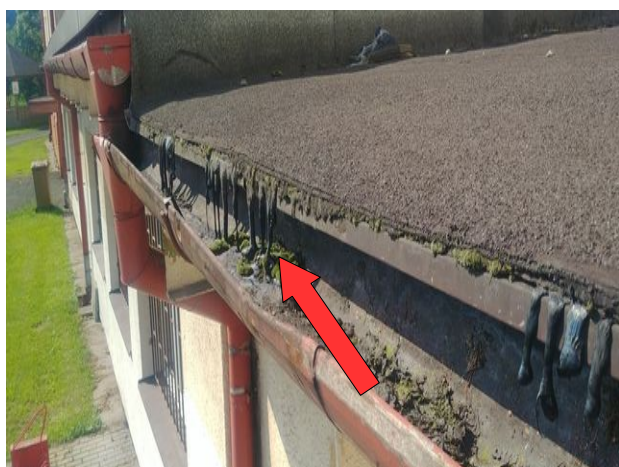
foto /20/ Pohled na stékání asfaltové hmoty povlakové hydroizolace

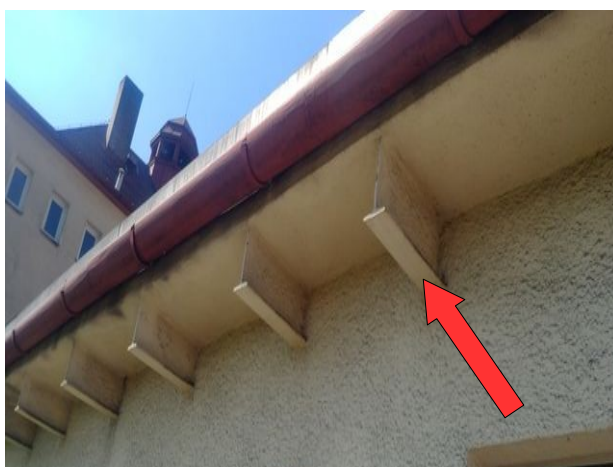
foto /21/ Pohled na prostupující ocelové válcované nosné profily
