BĚŽNÁ PROHLÍDKA

Objekt: Lávka pro pěší

Lokalizace: Přes potok Stavový u E11

Název objektu: LÁVKA Z UL. B. NĚMCOVÉ (dle HMP Lávka u domova Seniorů)

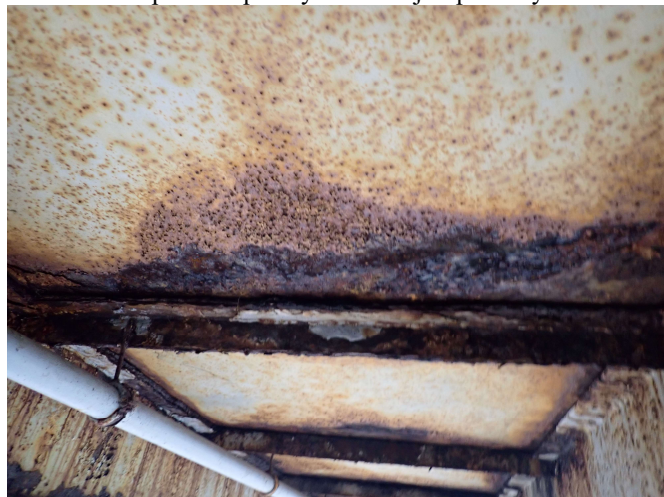
- 3.1 Podélníky bez deformací – nátěr se loupe, výrazná hloubková koroze nad úložnými plochami, s výrazným korozním úbytkem, nátěrem celoplošně prochází koroze.
- 3.2 Příčníky silně korodují listovou korozi, koncový příčník OP1 je z 80% zkorodovaný.

5.2 Pochozí plechy na spodní straně mají silný korozní úbytek, na několika místech jsou plechy vyměněny

Zkorodované pochozí plechy a korodující příčníky

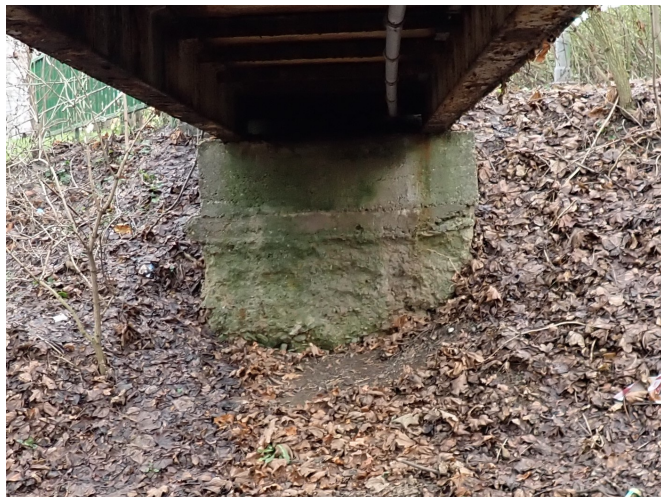
PO 2

- 2.1.3 Bez zjevných statických poruch a deformací.
- 2.2 PO2 : 2.2.1 Betonová podpěra je suchá plochy jsou mírně zelené od působení mikroorganismů.
- 2.2.2 Povrch je nepravidelný od nekvalitního bednění, byla vylívána pravděpodobně přímo do vykopané rýhy, nad terénem jsou viditelné velké frakce kameniva vystupující z povrchu, beton je mírně zvětralý.

- 2.2.3 Bez zjevných statických poruch a deformací.
- 2.2.4 Odhalený betonový povrch na křídlech je zvětralý, od úložného prahu na levé straně dochází po pracovní spáře k rozpadu betonu.

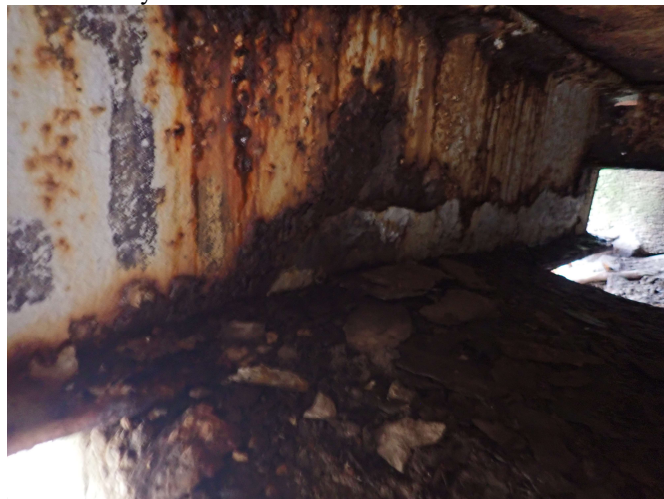
Uložení lávky na PO2

- 2.2.5 Olámané nároží pod uložením profilů NK.
- 2.3 PO3 : 2.3.1 Betonová podpěra je suchá plochy jsou mírně zelené od působení mikroorganismů.
- 2.3.2 Olámané nároží pod uložením profilů NK

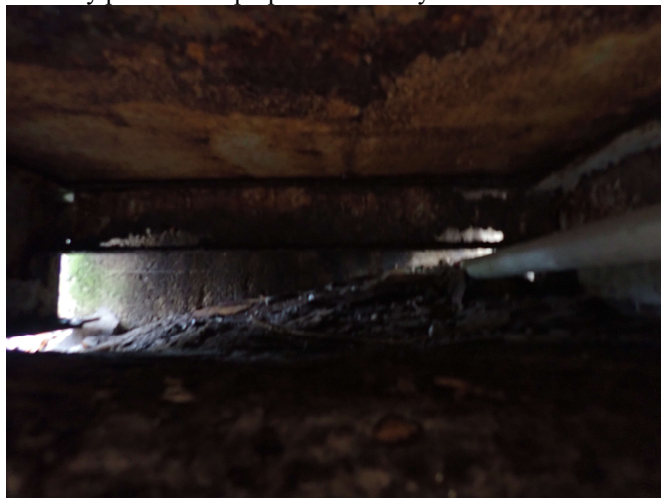
Koncový příčník u Op1 prokorodovaný skrz
