D. Fotodokumentace

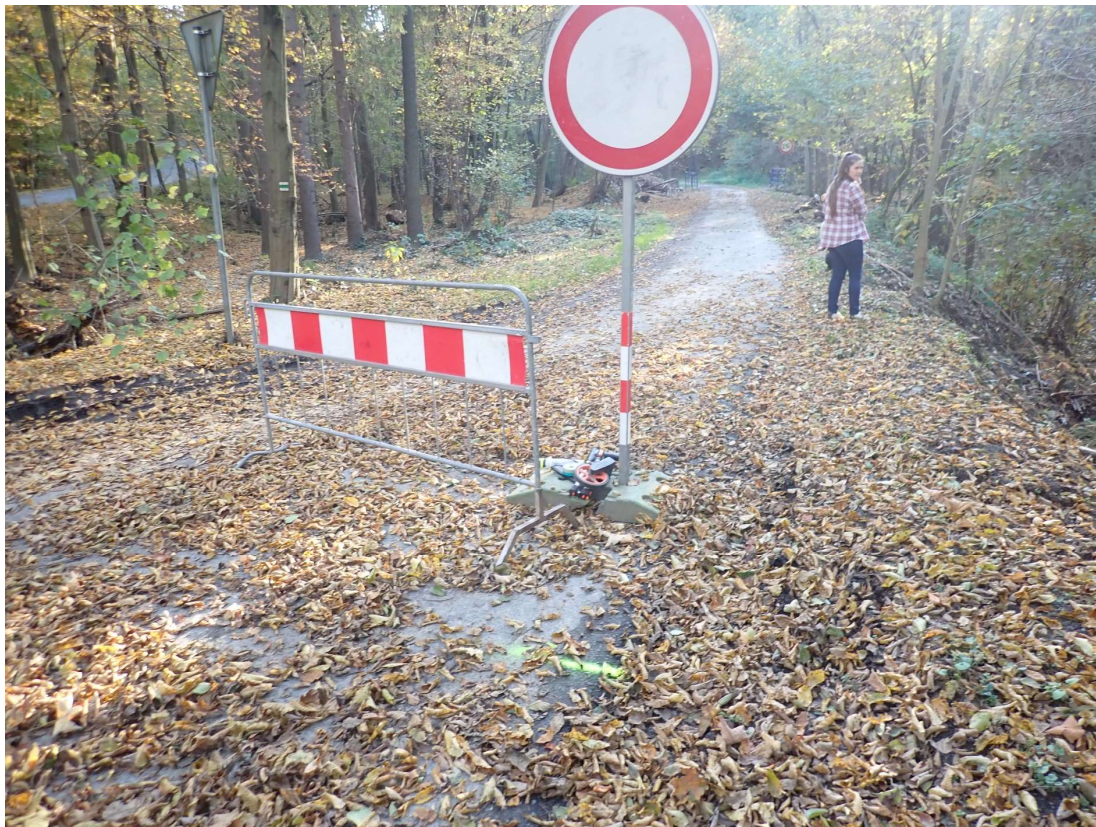
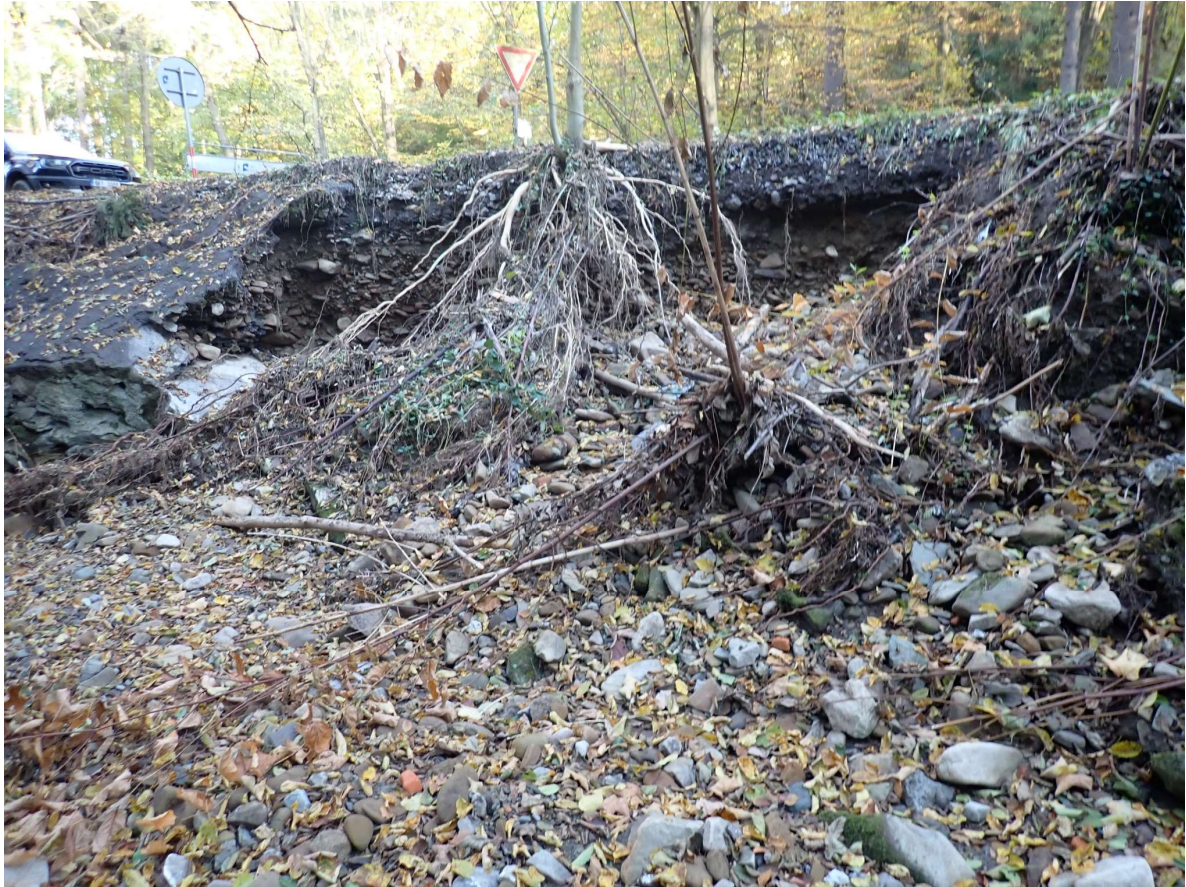
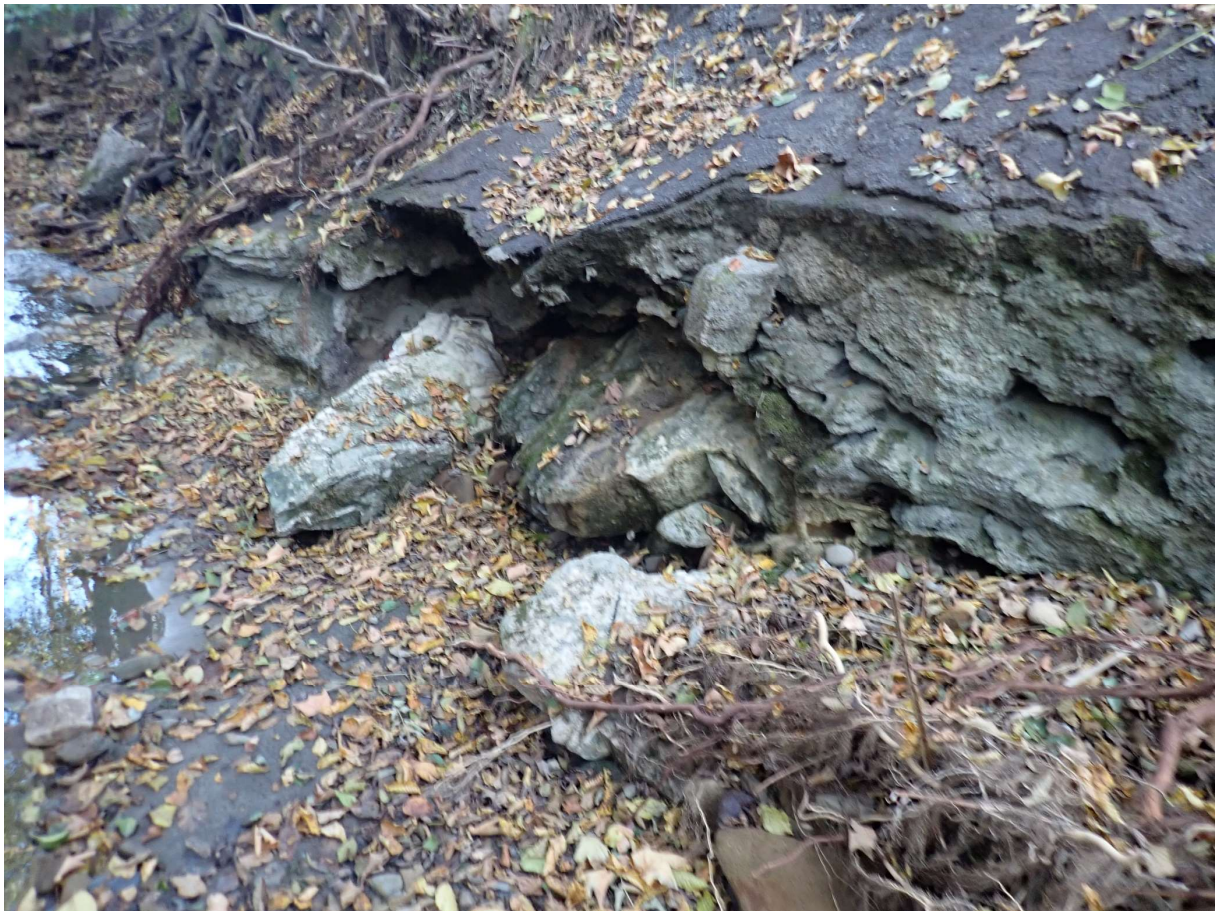
1. nátrž staničení 0-17m

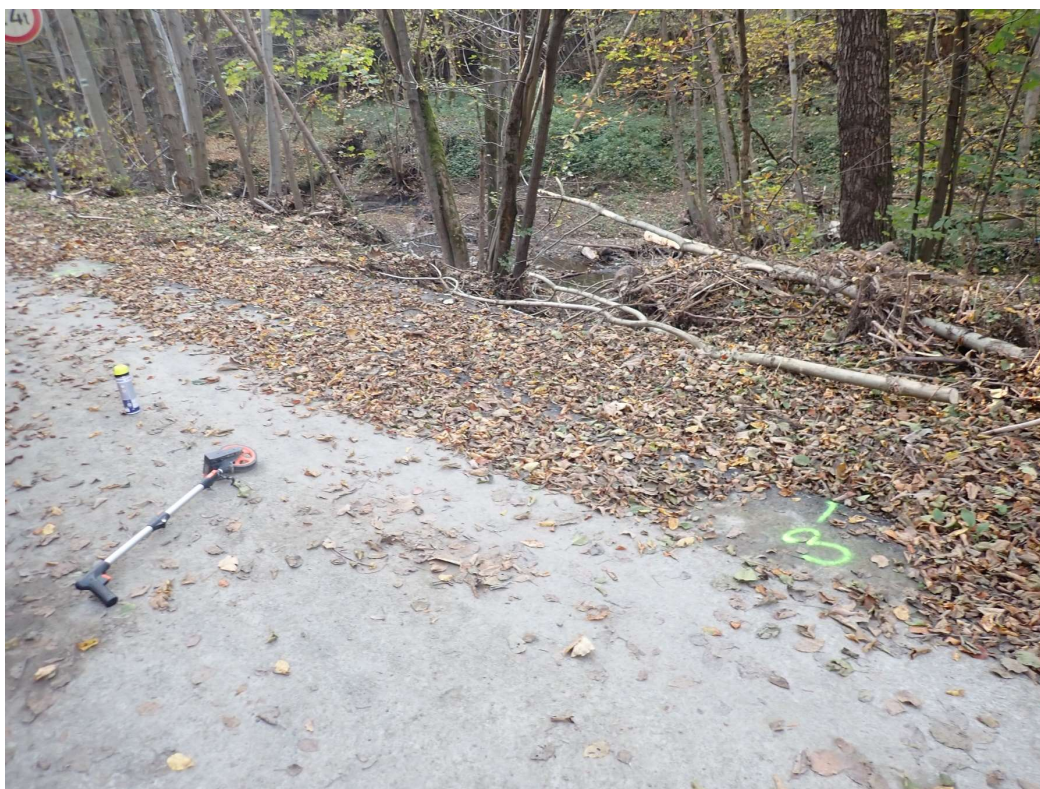
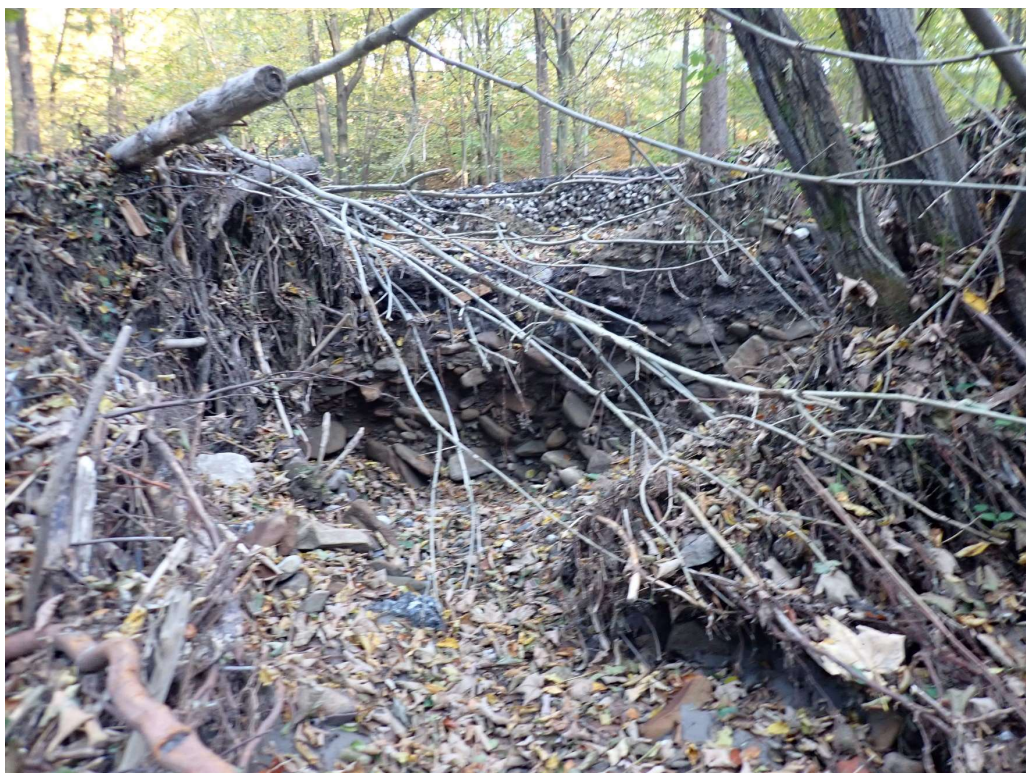
2) Nátrž staníčení 32,3-38,8

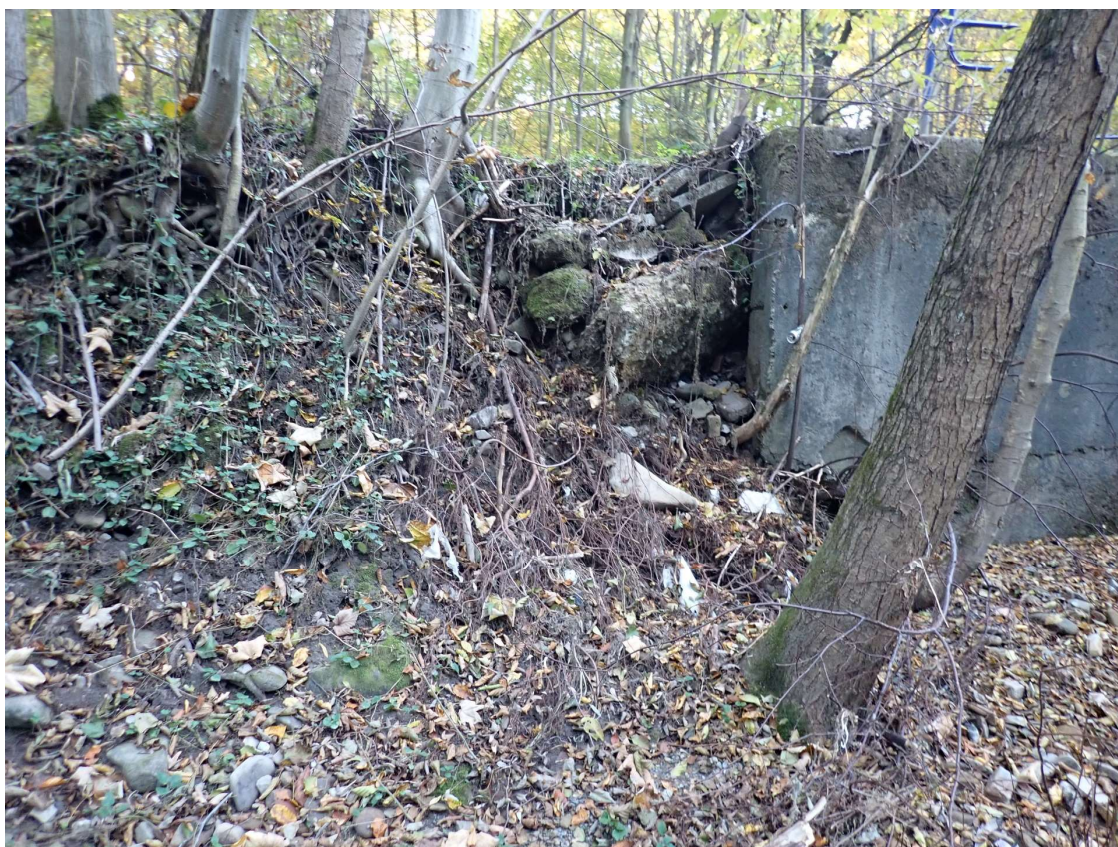
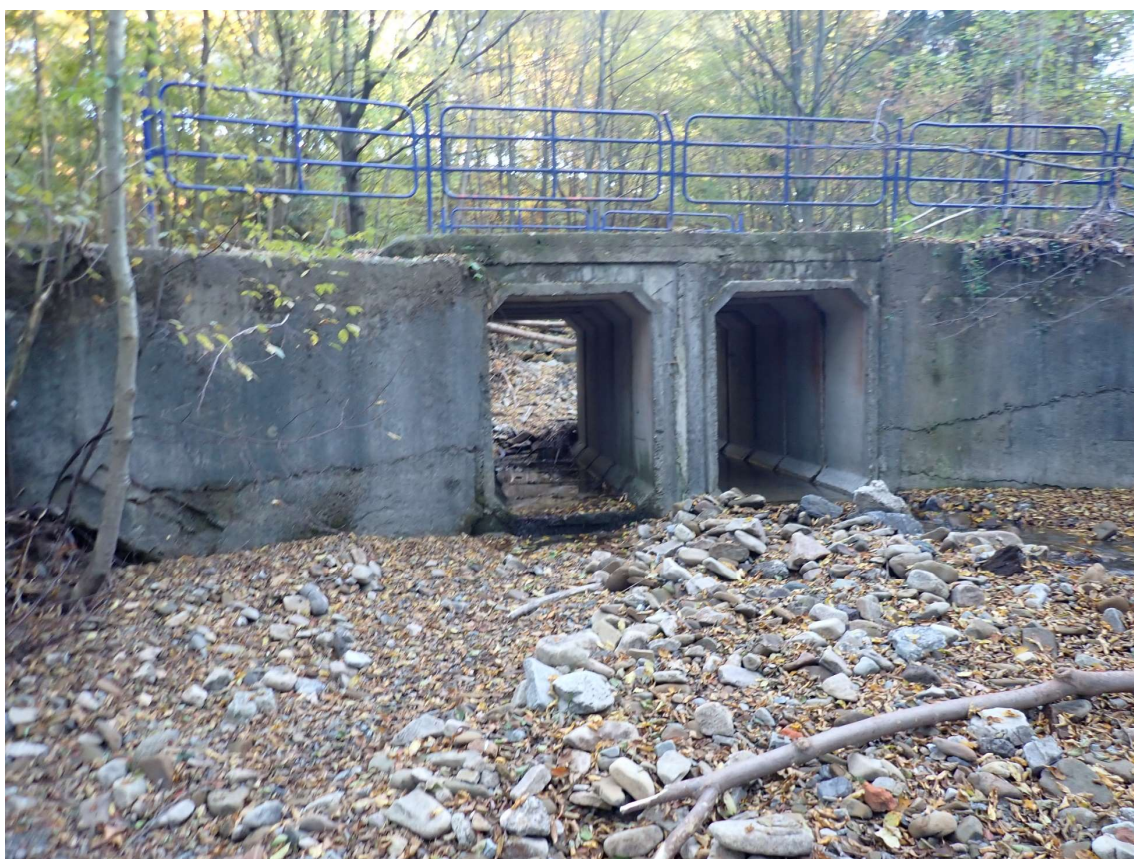
3) most XI-1m staníčení 49,1 -55,5 – špatné založení mostního křídla a zemního tělesa.

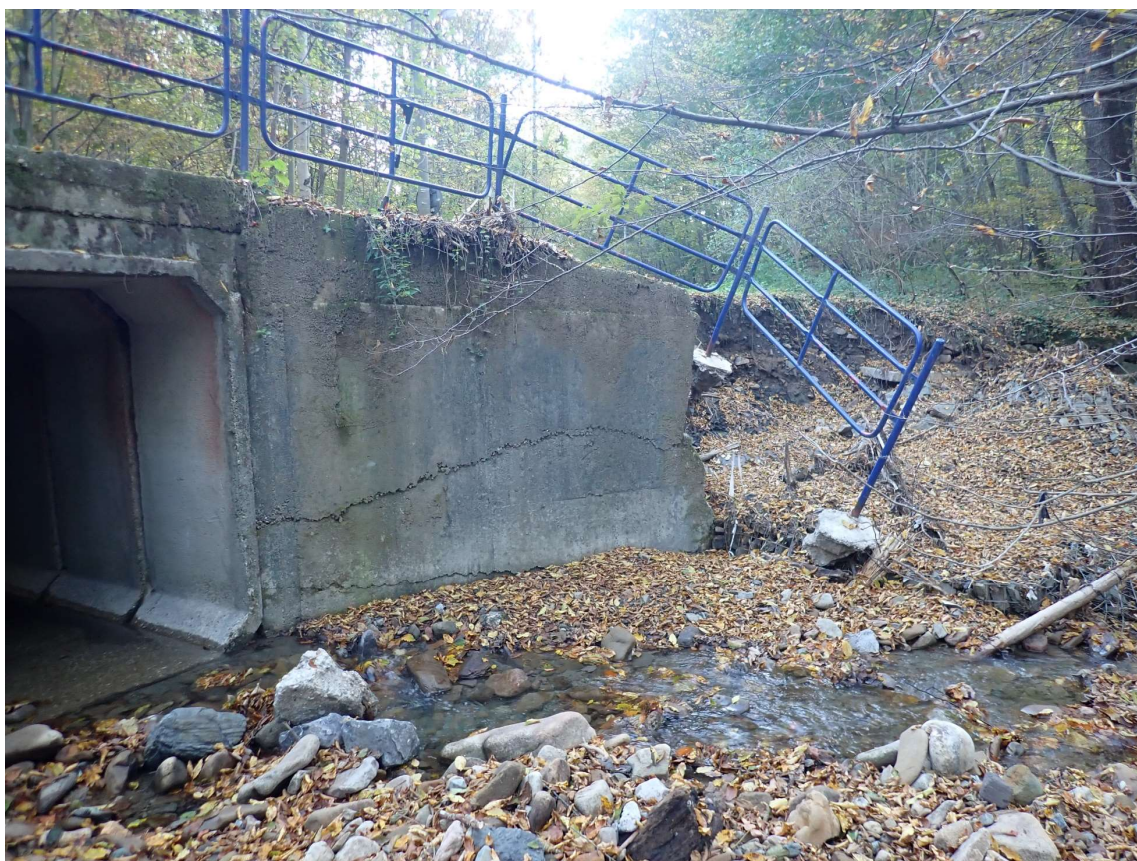
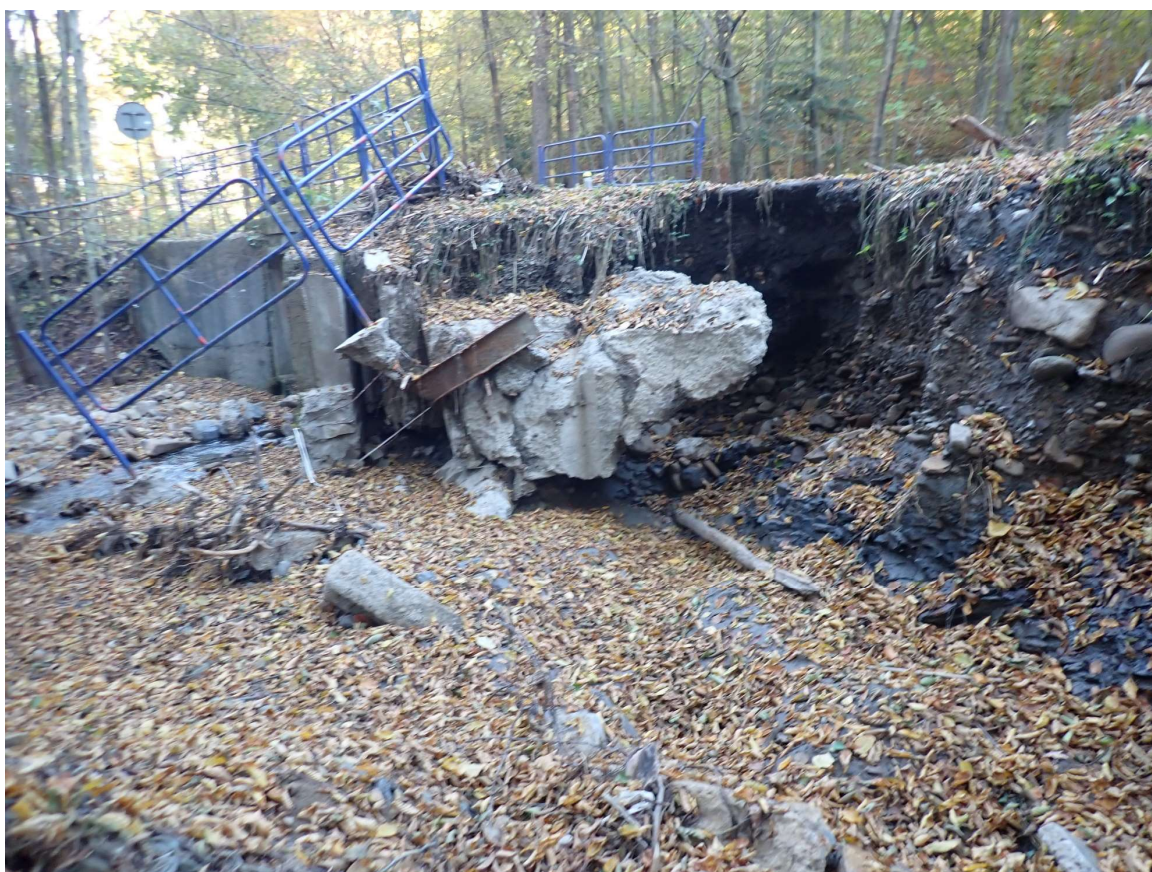
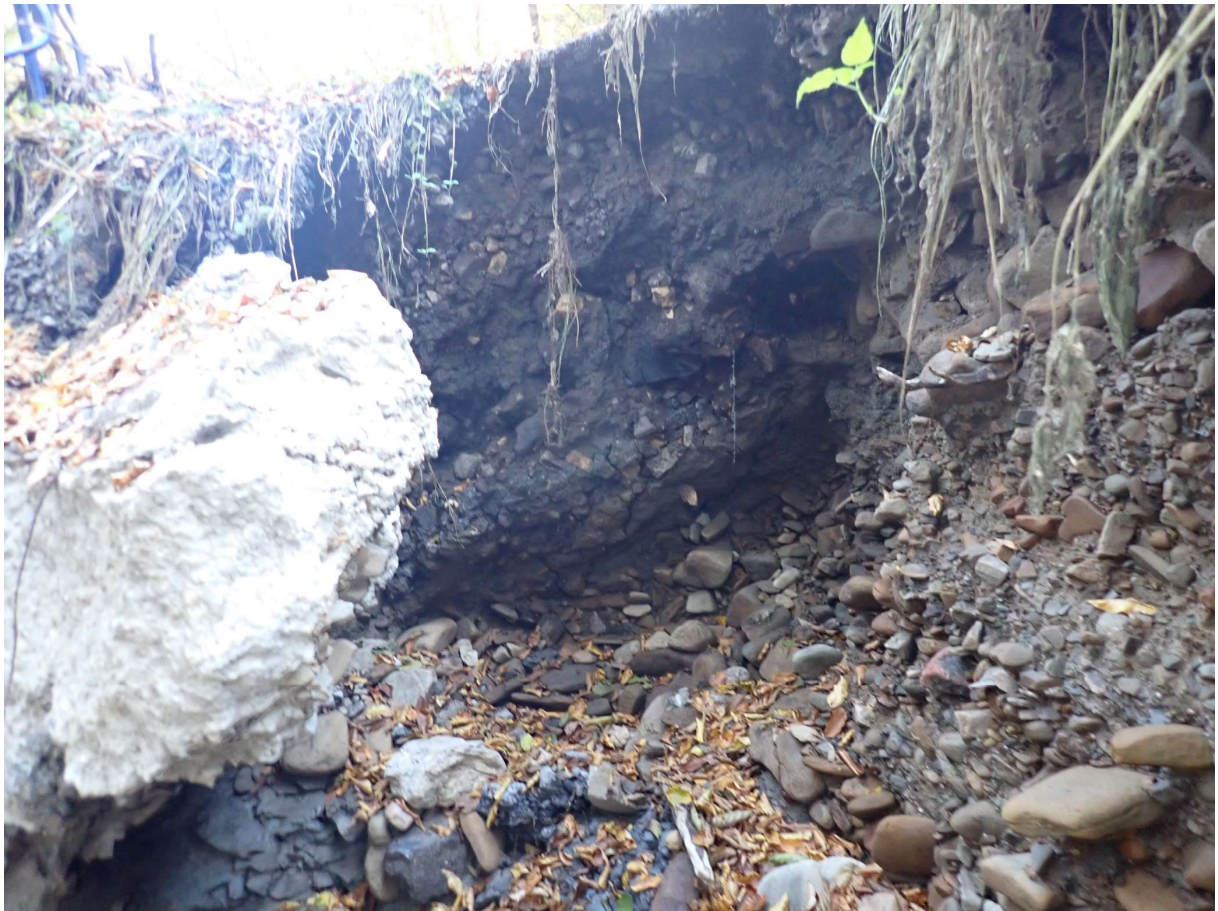
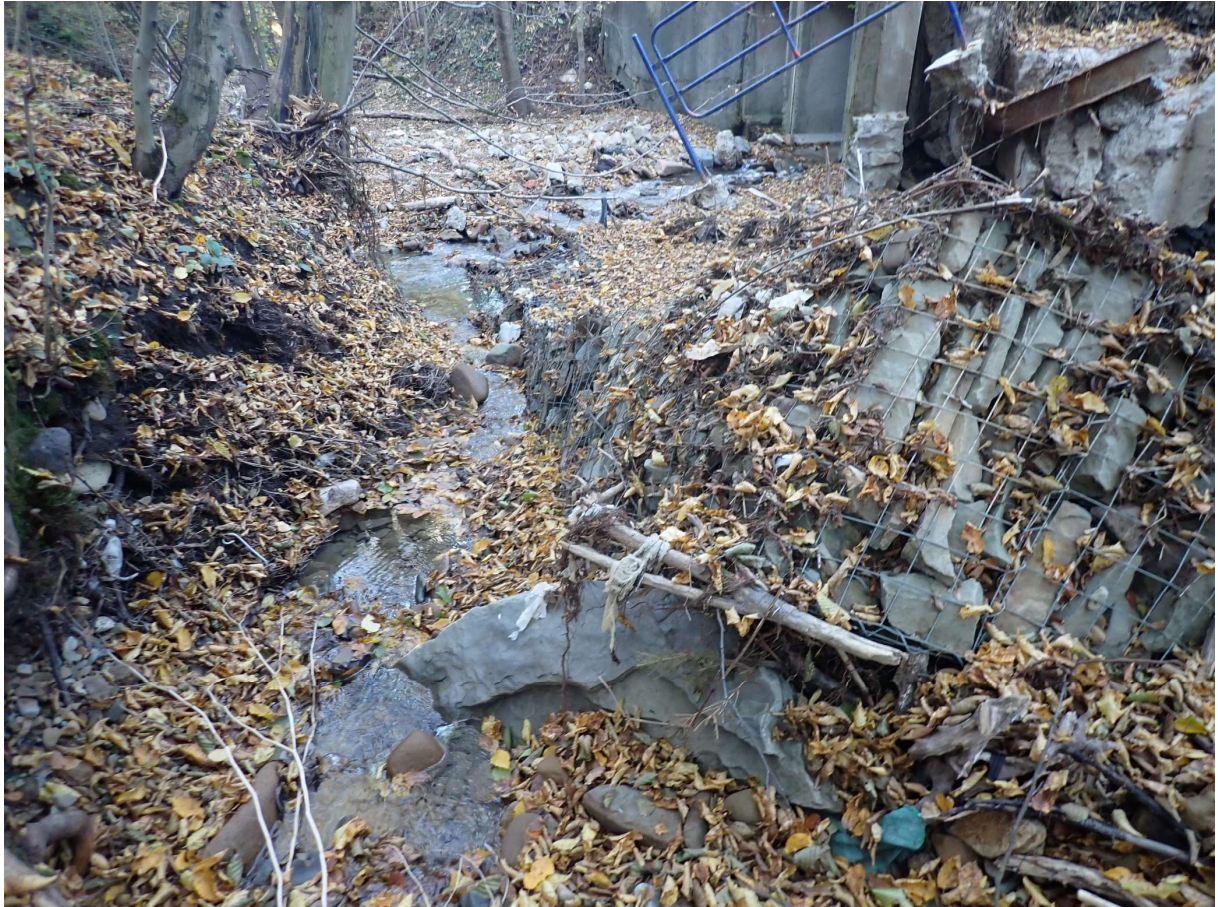
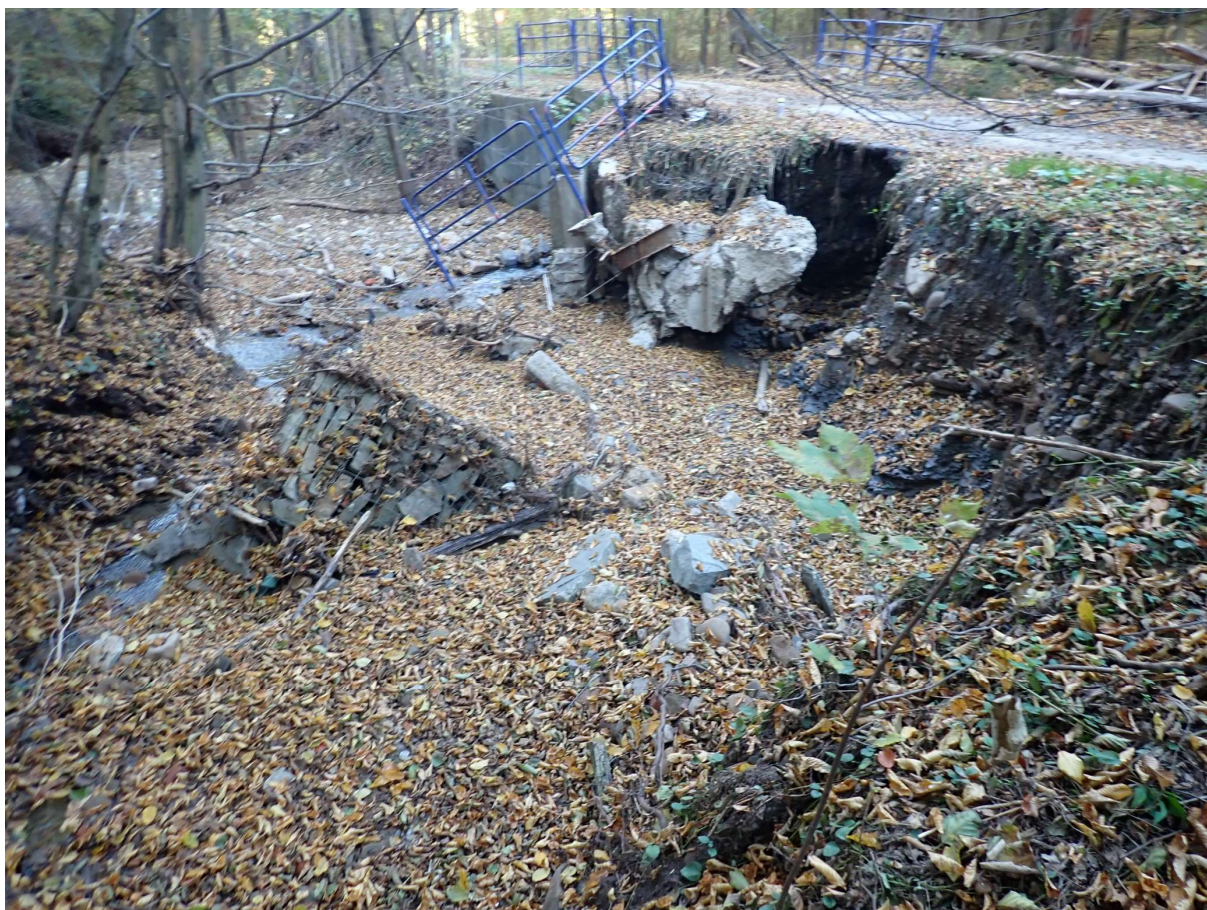
4) Zborcená opěrná zeď Staníčení 55,5-64,6

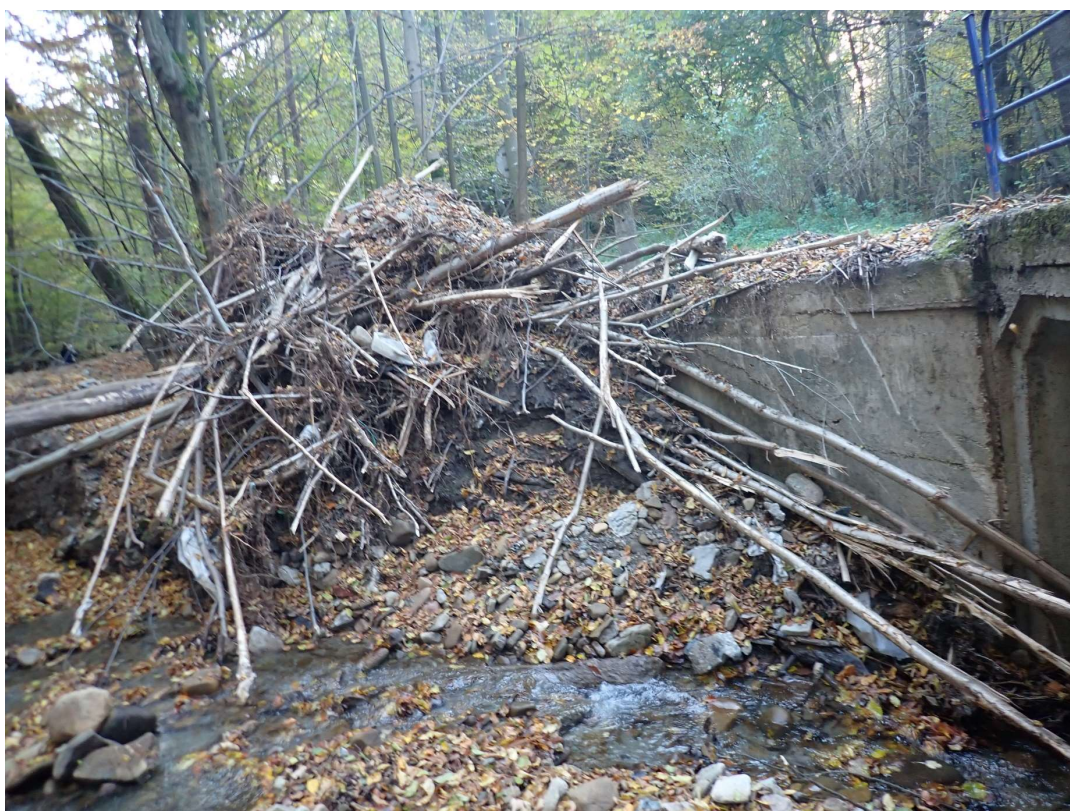
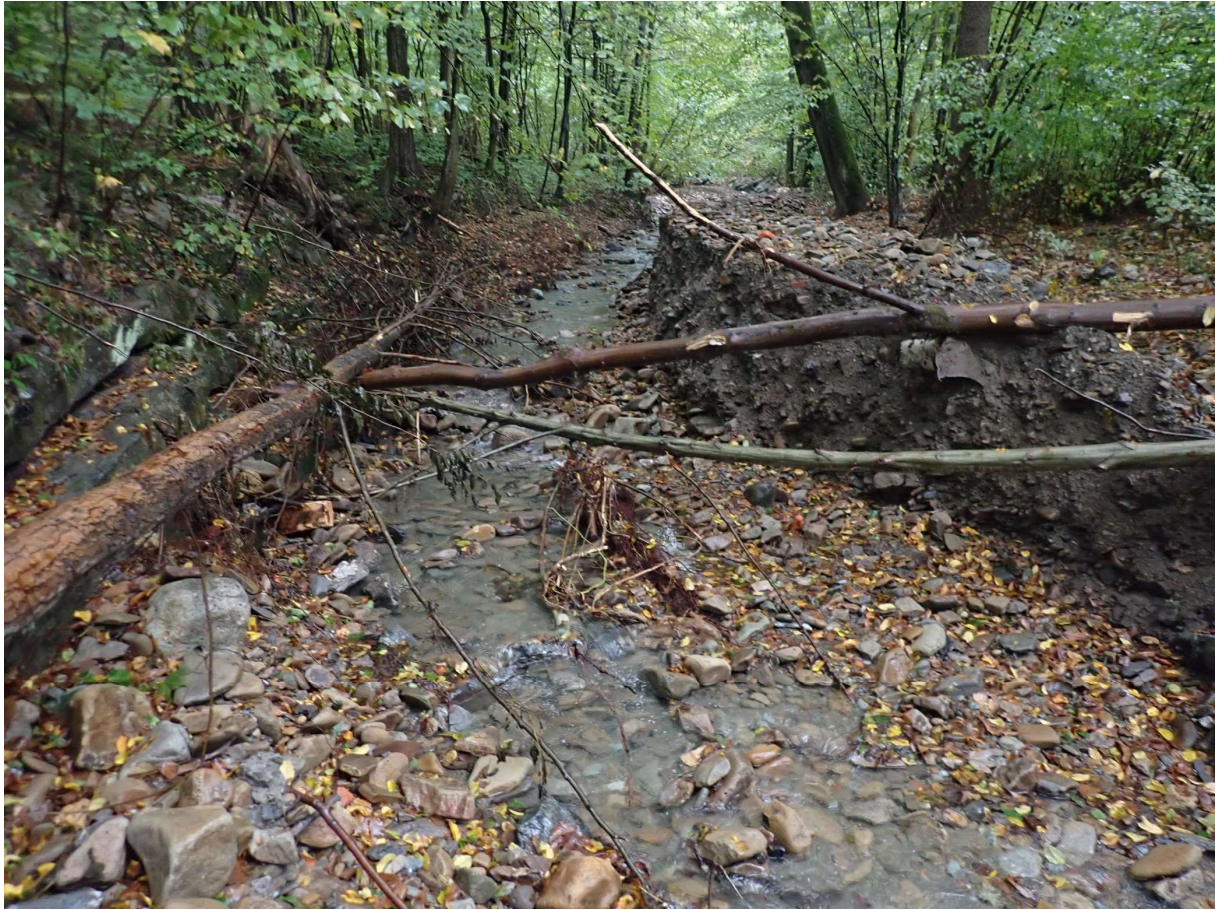
Nátok- Dřevní naplaveniny a štěrkové lavice před nátokem.
