„REKONSTRUKCE ULIČNÍHO STROMOŘADÍ NA UL.LIDICKÉ – PRAVÁ  
STRANA“

Projekt pro realizaci díla

Město Třinec, Jablunkovská 160, 739 61 Třinec

Duben 2012

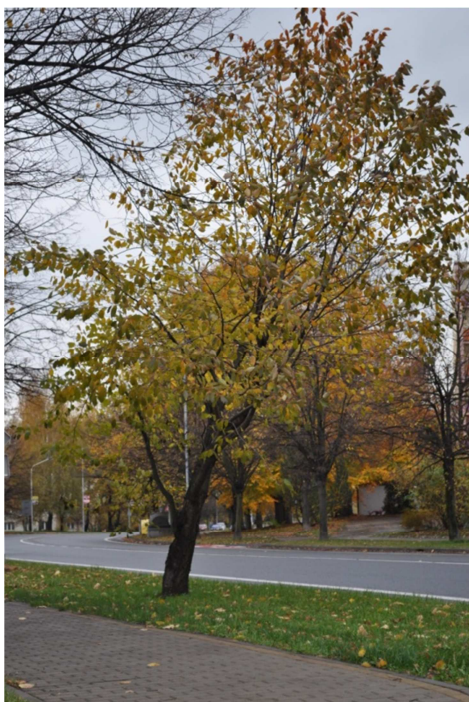
pohled na jižní začátek ulice Lidické od části s rodinnými domy až přes sídliště Terasa ke kruhovému objezdu, alej začíná jednou třešní ptačkou ke kácení a pokračuje lípami

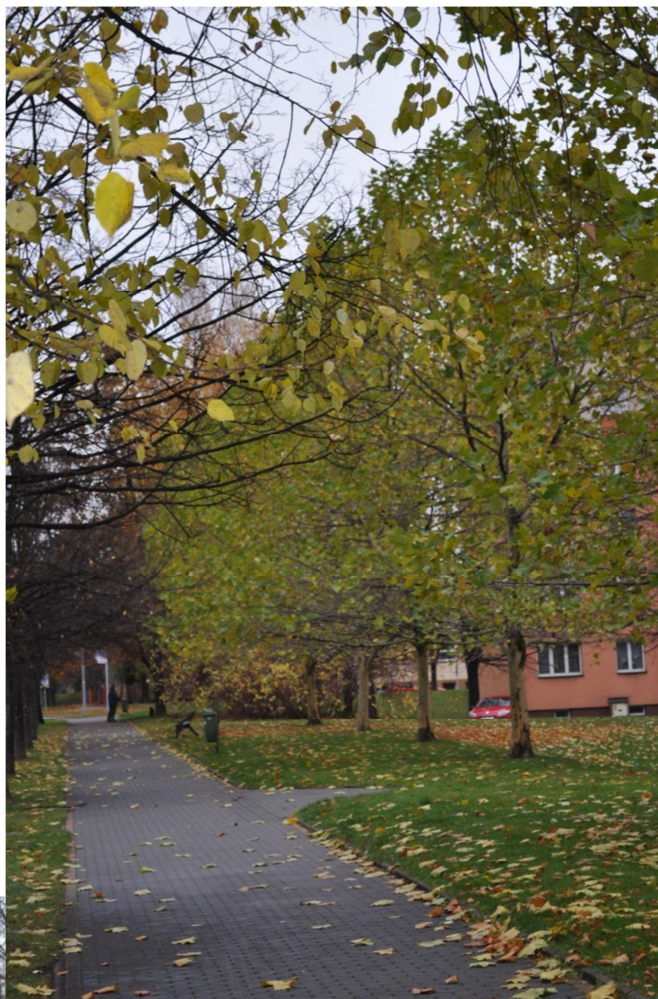
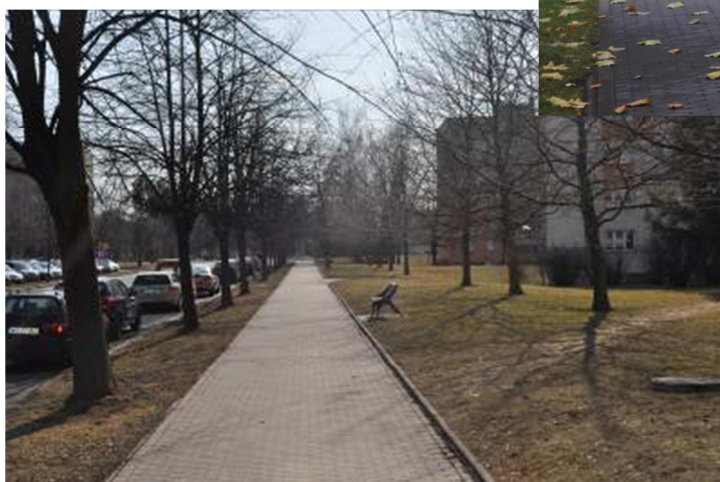
pohled zpět na jižní část procházející sídlištěm Terasa, jedná se o část s novými chodníky a patrná i alej Platanů mezi chodníkem a domy.

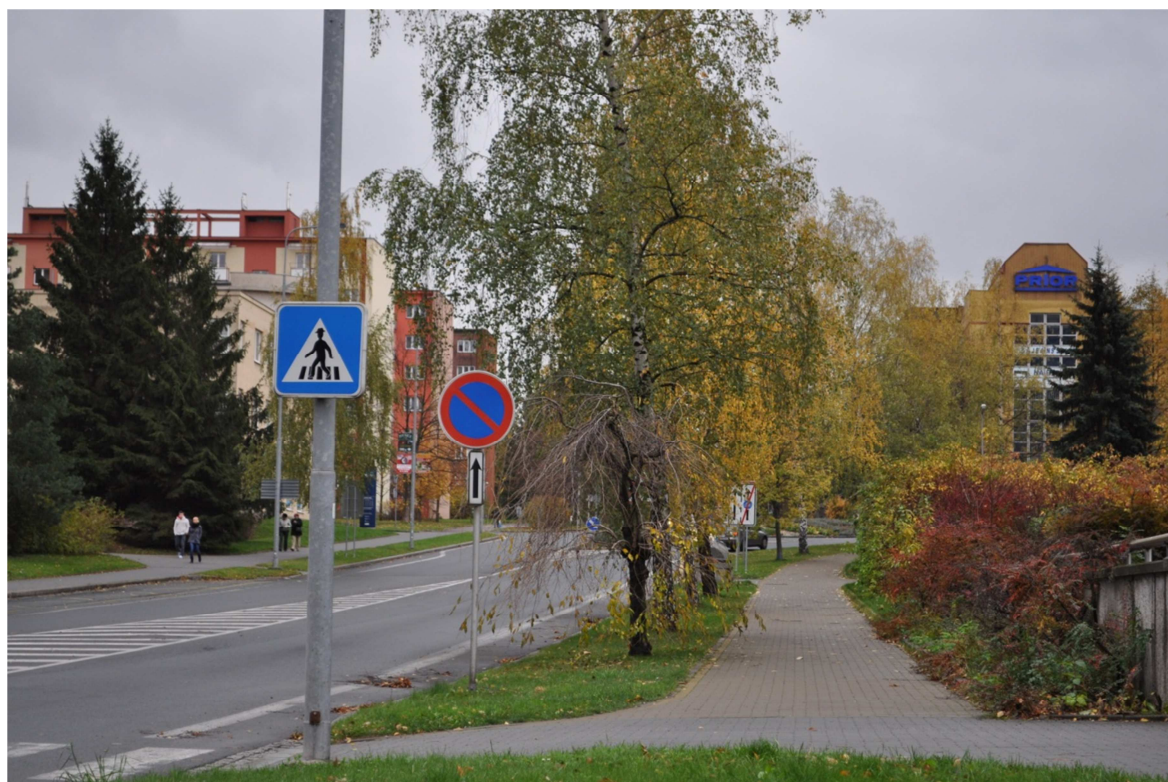
Pohled ze severu ke kruhovému objezdu, v popředí převislá sakura ke kácení a za ní krásné břízy,

Mezi břízami je i jedna sakura *Prunus subhirtella* 'Pendula', která je navržena na odstranění z důvodu poškození mechanického.

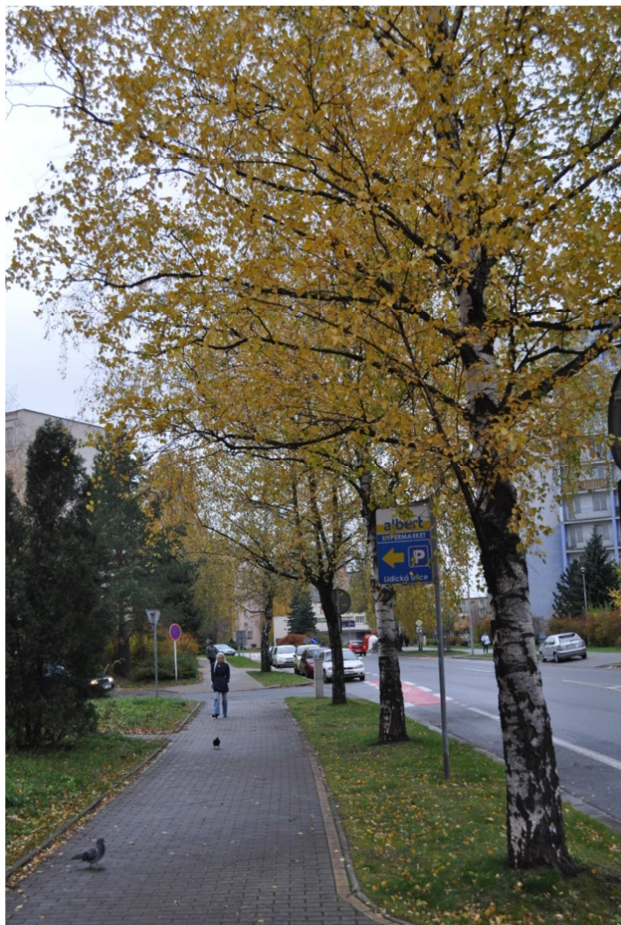
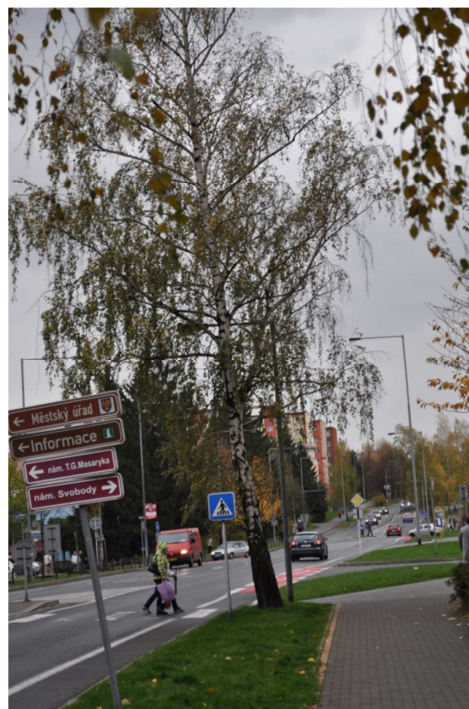
Část za centrem směrem k severu.  
Jsou zde patrné nové výsadby na  
pravé straně.  
Nakloněná bříza ke kácení v centru  
města na obrázku v pravo nahoře.

Zajímavé je zjištění, že nejsou v dobrém stavu novější výsadby dřevin, které jsou velmi nakloněné a mají nerovnoměrnou korunu. I vitalita těchto dřevin je velmi omezena.
