Geologický a technický profil vrtu						
Zpracovatel: Ing. Michaela Kuřová			Odpovědný řešitel: Ing. Michaela Kuřová			
Místo: obec Třinec a k.ú. Nebory, p.č. 1361/4 Průzkumný vrt: VS-1 (H = 2,0 m p.t.) Souřadnice (S-JTSK, B.p.v.): X = 1121151, Y = 448418, Z = 342 m n.m.					Datum: 10.12.2020	
					Podzemní voda	
Hloubka (m)	Geologický řez	Odběr vzorku	Litologický popis hornin	Třída dle ČSN 73 1001	naražená	ustálená
0,00

Fotodokumentace vrtu	
Zpracovatel: Ing. Michaela Kuřová	Odpovědný řešitel: Ing. Michaela Kuřová
Místo: obec Třinec a k.ú. Nebory, p.č. 1361/4 Průzkumný vrt: VS-1 (H = 2,0 m p.t.) Souřadnice (S-JTSK, B.p.v.): X = 1121151, Y = 448418, Z = 342 m n.m.	Datum: 10.12.2020

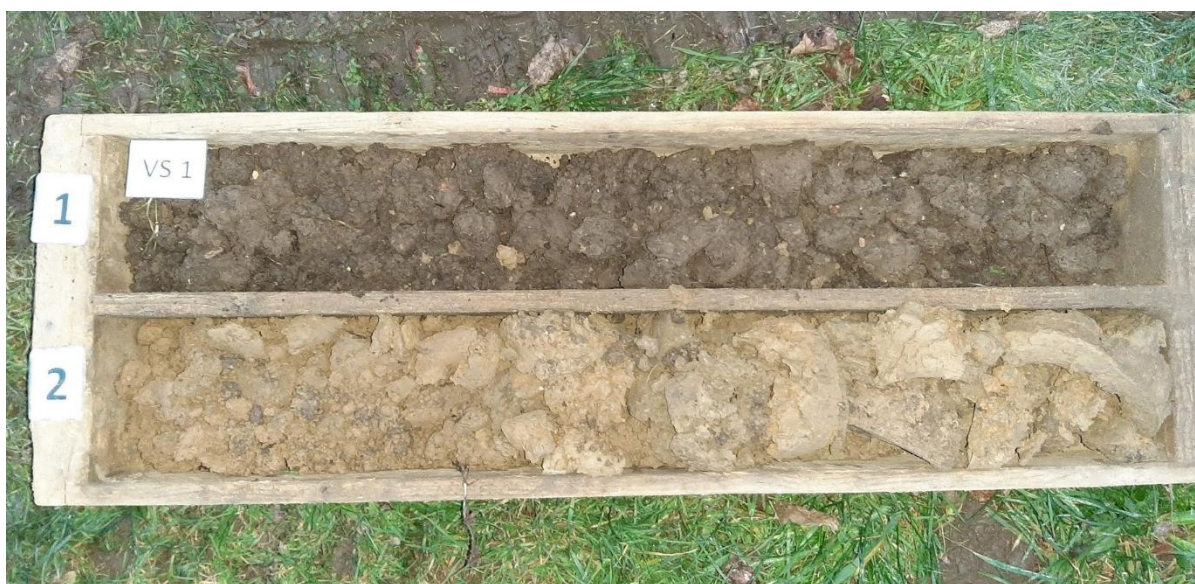
Hlína štěrkovitá tmavě hnědé barvy, měkké konzistence, vlhká	F1 (MG)

Jíl s nízkou plasticitou hnědé barvy, měkké konzistence, vlhký	F6 (CL)

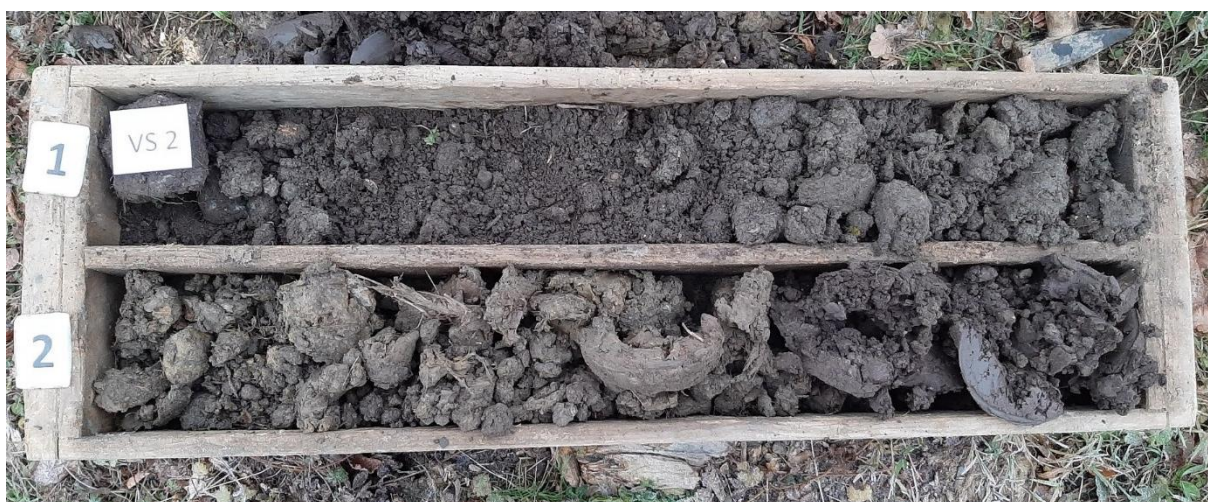
Hlína štěrkovitá tmavě hnědé barvy, měkké konzistence, vlhká	F1 (MG)		
1,00

Jíl s nízkou plasticitou tmavě hnědé až černé barvy, měkké konzistence, vlhký	F6 (CL)		
2,00

Fotodokumentace vrtu	
Zpracovatel: Ing. Michaela Kuřová	Odpovědný řešitel: Ing. Michaela Kuřová
Místo: obec Třinec a k.ú. Nebory, p.č. 1361/4 Průzkumný vrt: VS-2 (H = 2,0 m p.t.) Souřadnice (S-JTSK, B.p.v.): X = 1121120, Y = 448377, Z = 338 m n.m.	Datum: 10.12.2020

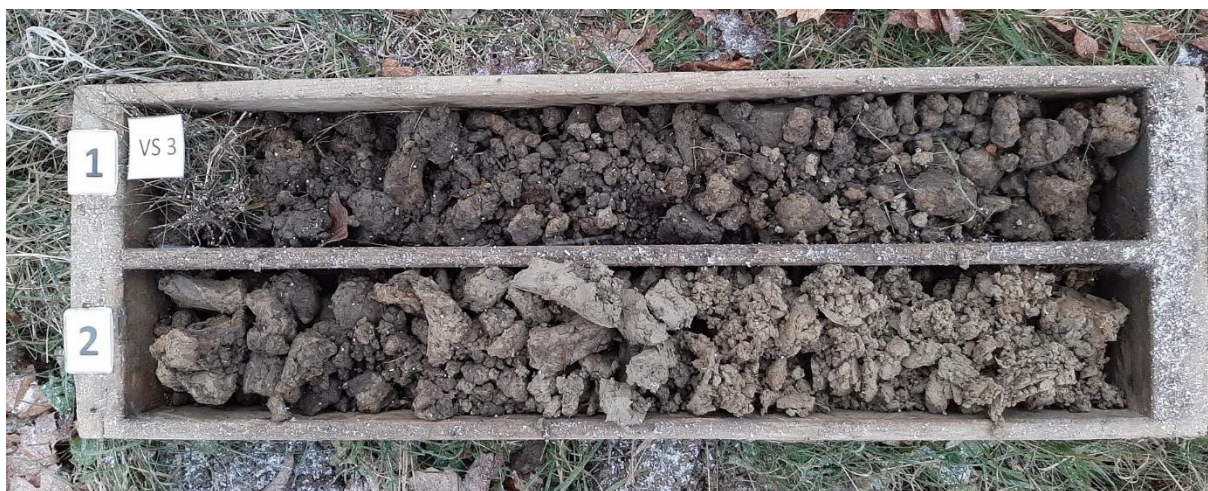
Ornice			
0,30			Jíl s nízkou plasticitou tmavě hnědé až černé barvy, měkké konzistence, vlhký	F6 (CL)		
1,00			Jíl s nízkou plasticitou zeleno hnědé barvy, smouhovitý, měkké konzistence, vlhký	F6 (CL)		
2,00

Fotodokumentace vrtu		
Zpracovatel: Ing. Michaela Kuřová		Odpovědný řešitel: Ing. Michaela Kuřová
Místo: obec Třinec a k.ú. Nebory, p.č. 1361/4 Průzkumný vrt: VS-3 (H = 2,0 m p.t.) Souřadnice (S-JTSK, B.p.v.): X = 1121014, Y = 448308, Z = 335 m n.m.		Datum: 10.12.2020

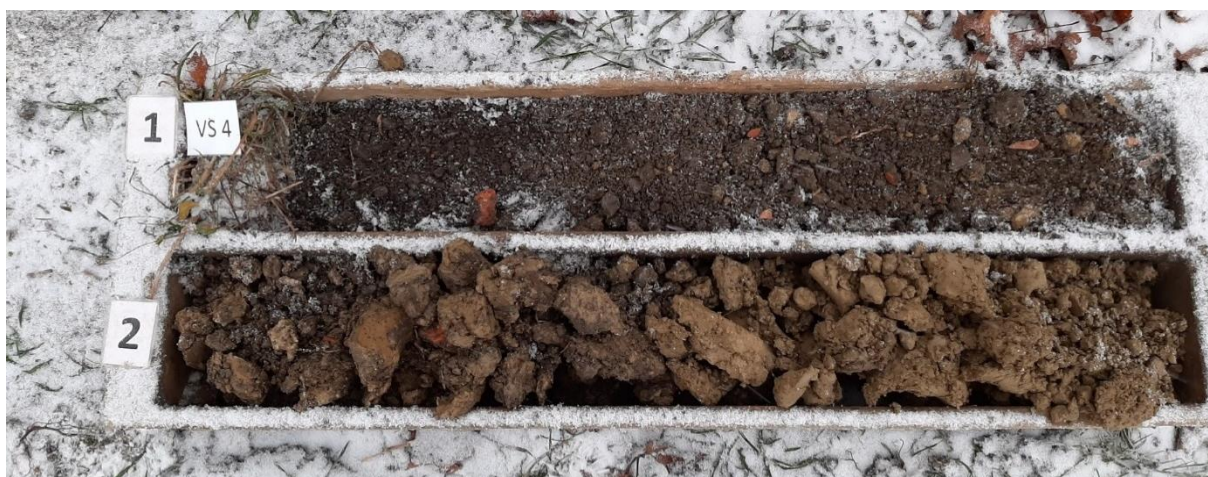
Ornice			
0,30			Navážka – hlína se šterkem, cihly	X		
1,00			Jíl s nízkou plasticitou hnědé barvy, měkké konzistence, vlhký	F6 (CL)		
2,00

Fotodokumentace vrtu	
Zpracovatel: Ing. Michaela Kuřová	Odpovědný řešitel: Ing. Michaela Kuřová
Místo: obec Třinec a k.ú. Nebory, p.č. 1361/4 Průzkumný vrt: VS-4 (H = 2,0 m p.t.) Souřadnice (S-JTSK, B.p.v.): X = 1120958, Y = 448278, Z = 335 m n.m.	Datum: 10.12.2020
