Zakázka: HS122154126

**ZÁVĚREČNÁ ZPRÁVA**  
**DIAGNOSTIKA LÁVKY VI-2L**  
**LÁVKA PRO PĚŠÍ PŘES ŘEKU OLŠI K NEMOCNICI V TŘINCI - LYŽBICE**

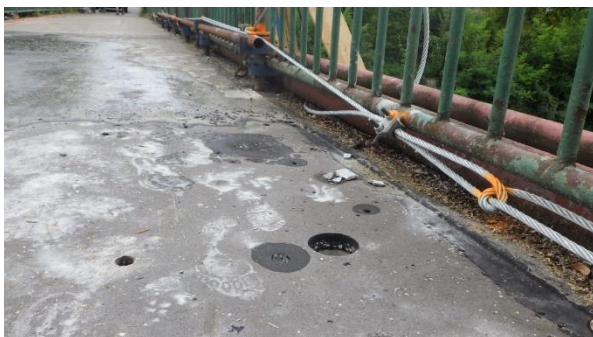
**Foto P1.2.1.1**

Sonda s označením SV1 byla provedena do mostního svršku ve 2. poli 480 mm od vnější hrany římsy ve směru staničení vlevo a 5500 mm od osy pilíře P2. Poloha sondy je zakreslena ve schématu P1.1.1 této přílohy. Sonda byla po jejím provedení a zdokumentování zapravena vhodným sanačním materiálem s omezeným smršťováním.

Skladba sondy:	litý asfalt	10 mm
	asfaltobeton (měkký)	20 mm
	železobetonová monolitická římsa	100 mm
	vývrt z nosné konstrukce (MPD nosník)	115 mm

Pohled na provedené místo sondy za účelem ověření skladby mostního svršku s označením SV1

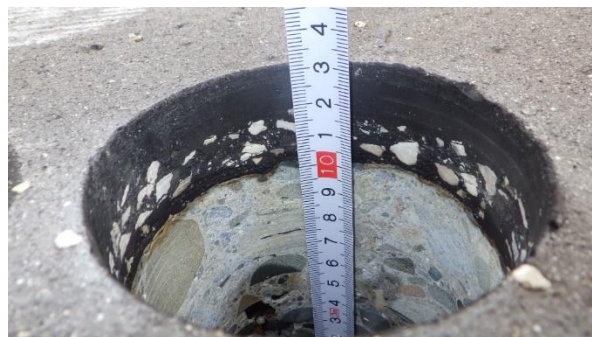
**Foto P1.2.1.2**

Měření tloušťky jednotlivých vrstev skladby mostního svršku v sondě SV1 vtaženého od horního líce nosné konstrukce tvořené v místě sondy MPD nosníkem

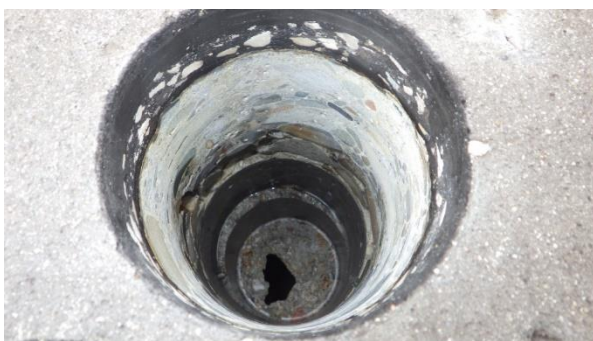
**Foto P1.2.1.3**

Detailní foto provedené sondy SV1 po vyjmutí všech dílčích fragmentů jednotlivých vrstev mostního svršku

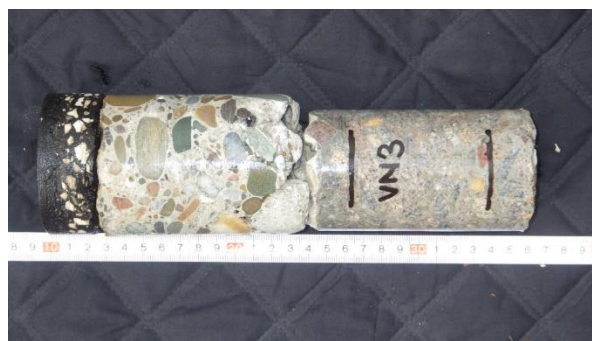
**Foto P1.2.1.4**

Foto skladby mostního svršku sondy SV1 včetně provedeného odběru vzorku betonu z nosné konstrukce s označením vzorku VN3

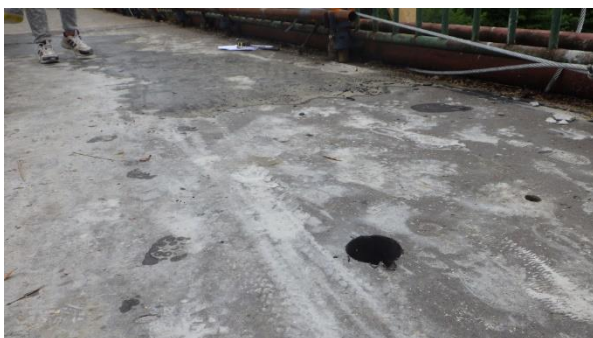
**Foto P1.2.2.1**

Sonda s označením SV2 byla provedena do mostního svršku ve 2. poli 1130 mm od vnější hrany římsy ve směru staničení vlevo a 5500 mm od osy pilíře P2. Poloha sondy je zakreslena ve schématu P1.1.1 této přílohy. Sonda byla po jejím provedení a zdokumentování zapravena vhodným sanačním materiálem s omezeným smršťováním.

Skladba sondy:	litý asfalt	30 mm
	asfaltobeton (měkký)	30 mm
	železobetonová prefa deska	70 mm

Pohled na provedené místo sondy za účelem ověření skladby mostního svršku s označením SV1

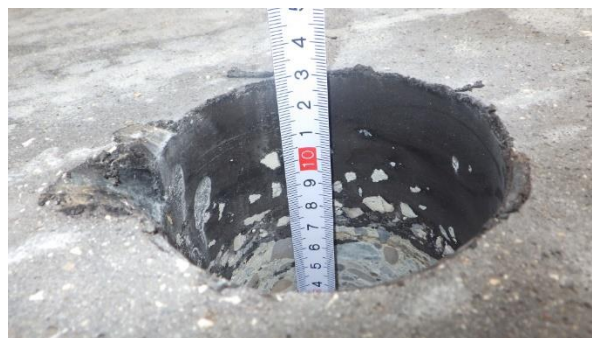
**Foto P1.2.2.2**

Měření tloušťky jednotlivých vrstev skladby mostního svršku v sondě SV2 včetně určení tloušťky prefabrikovaného mostovkového panelu

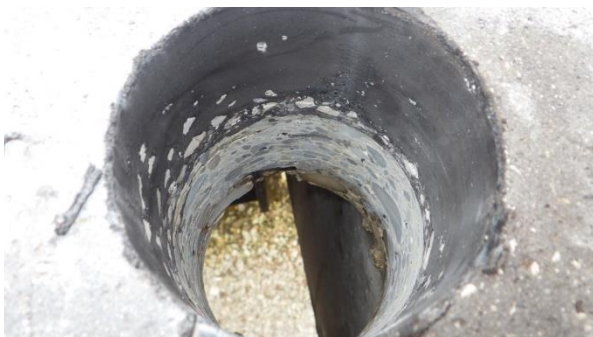
**Foto P1.2.2.3**

Detailní foto provedené sondy SV2 po vyjmutí všech dílčích fragmentů jednotlivých vrstev mostního svršku (v průvrtu viditelná boční stěna MPD nosníku)

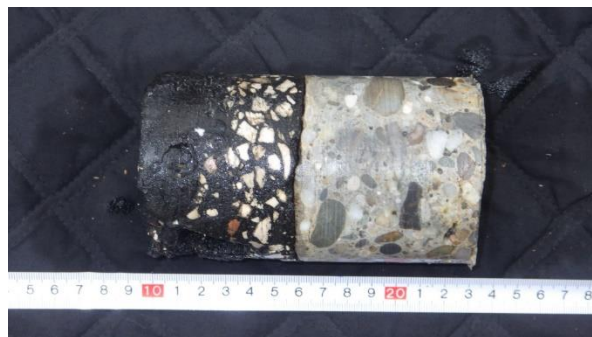
**Foto P1.2.2.4**

Foto skladby mostního svršku sondy SV2 včetně provedení odběru vzorku betonu prefabrikovaného mostovkového panelu ze kterého je provedeno určení informativní pevnosti v tlaku

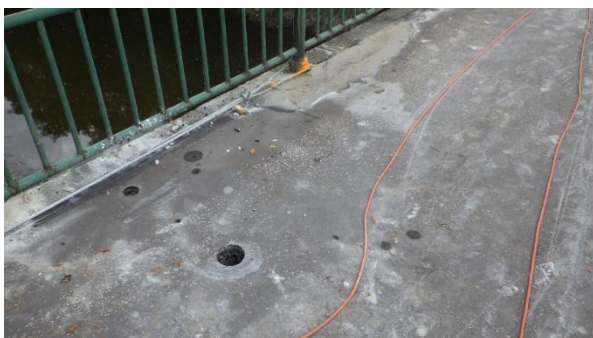
**Foto P1.2.3.1**

Sonda s označením SV3 byla provedena do mostního svršku ve 2. poli 1020 mm od vnější hrany římsy ve směru staničení vpravo a 9900 mm od osy pilíře P2. Poloha sondy je zakreslena ve schématu P1.1.1 této přílohy. Sonda byla po jejím provedení a zdokumentování zapravena vhodným sanačním materiálem s omezeným smršťováním.

Skladba sondy:	litý asfalt	10 mm
	asfaltobeton (měkký)	45 / 55 mm
	železobetonová římsa / železobetonová prefa deska	80 / 70 mm

Pohled na provedené místo sondy za účelem ověření skladby mostního svršku s označením SV3 se zacílením sondy na nalezení rozhraní mezi uložením prefa desek na MPD nosníku a železobetonovou římsou

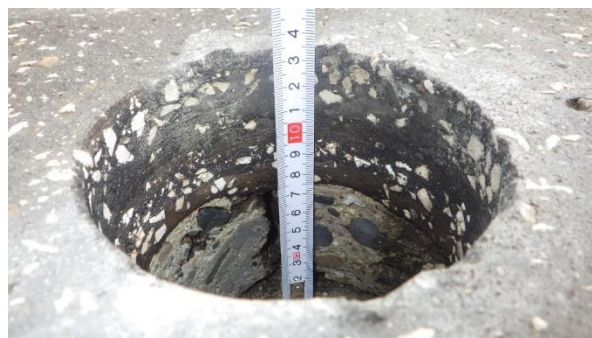
**Foto P1.2.3.2**

Měření tloušťky jednotlivých vrstev skladby mostního svršku v sondě SV3 od horního líce MPD nosníku

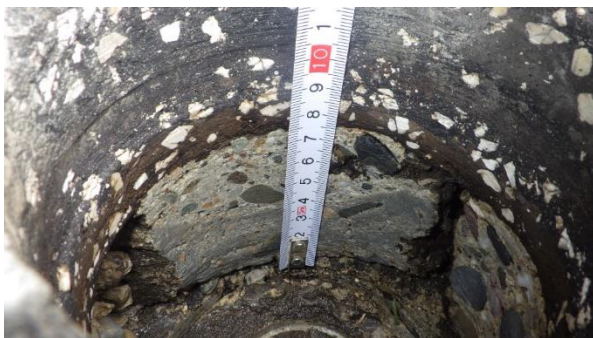
**Foto P1.2.3.3**

Detailní foto viditelné mezery mezi prefabrikovanou železobetonovou deskou a železobetonovou monolitickou římsou s měřením tloušťky prefabrikované desky

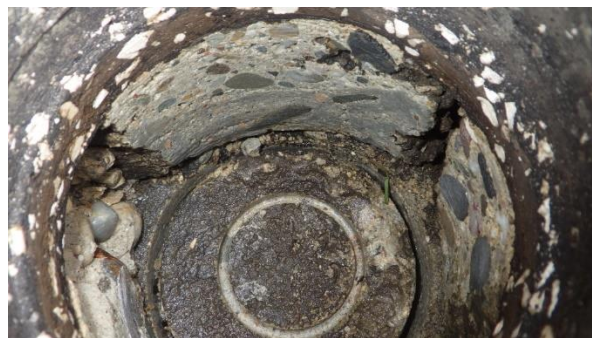
**Foto P1.2.3.3**

Detailní foto viditelné mezery mezi prefabrikovanou železobetonovou deskou a železobetonovou monolitickou římsou

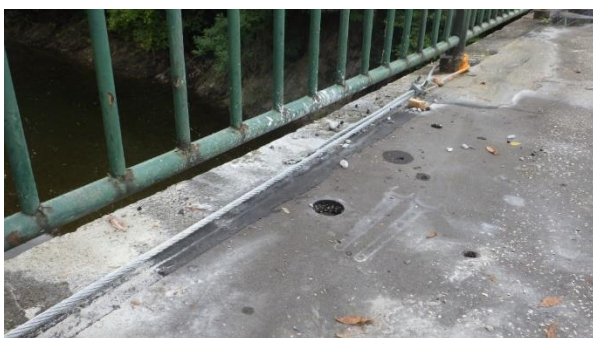
**Foto P1.2.4.1**

Sonda s označením SV4 byla provedena do mostního svršku ve 2. poli 380 mm od vnější hrany římsy ve směru staničení vpravo a 5500 mm od osy pilíře P2. Poloha sondy je zakreslena ve schématu P1.1.1 této přílohy. Sonda byla po jejím provedení a zdokumentování zapravena vhodným sanačním materiálem s omezeným smršťováním.

Skladba sondy:	litý asfalt	10 mm
	asfaltobeton (měkký)	20 mm
	železobetonová monolitická římsa	95 mm
	vývrt z nosné konstrukce (MPD nosník)	100 mm

Pohled na provedené místo sondy za účelem ověření skladby mostního svršku s označením SV4

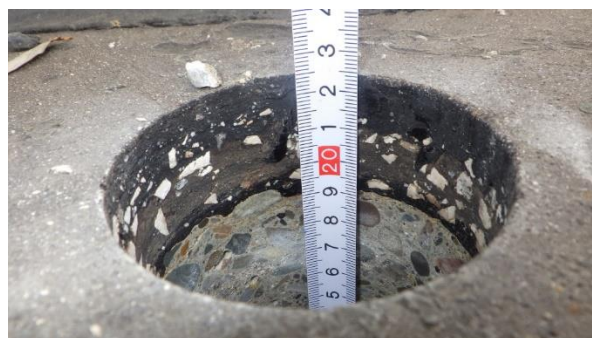
**Foto P1.2.4.2**

Měření tloušťky jednotlivých vrstev skladby mostního svršku v sondě SV4 (měřeno od dna sondy v místě vyjmutého vzorku betonu z MPD nosníku)

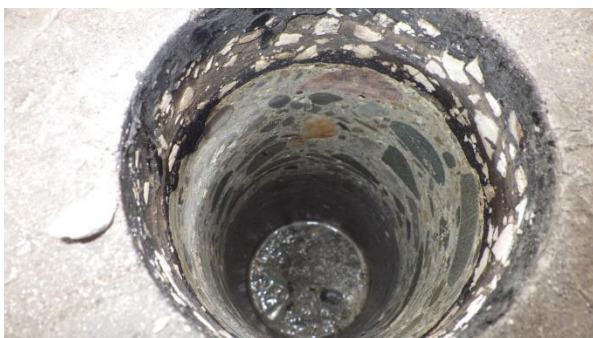
**Foto P1.2.4.3**

Detailní foto provedené sondy SV4 po vyjmutí všech dílčích fragmentů jednotlivých vrstev mostního svršku

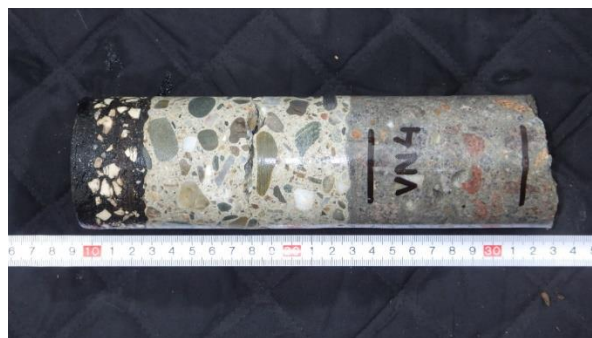
**Foto P1.2.4.4**

Foto skladby mostního svršku sondy SV4 včetně provedeného odběru vzorku betonu z nosné konstrukce s označením vzorku VN4

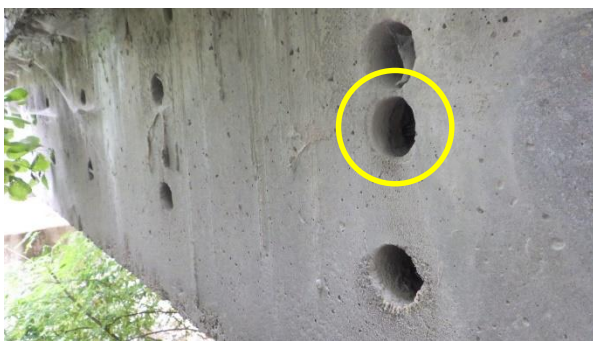
**Foto P2.2.1.1**

Sonda s označením K-1 za účelem zjištění aktuálního stavu předpínací výztuže vybraného kabelu byla provedena z bočního líce levého nosníku v krajním poli č. 1, u opěry OP1, ve vzdálenosti 500 mm od čela nosníku a 400 mm od jeho spodní hrany. Poloha sondy je zakreslena do schématu P2.1.1 této přílohy. Sonda byla po jejím provedení a zdokumentování zapravena vhodným sanačním materiálem s omezeným smršťováním.

Nález:	<ul style="list-style-type: none"> <li>- sonda z bočního líce (dle dostupné dobové PD zvedaný kabel č. 2)</li> <li>- kabelový kanálek bez chráničky</li> <li>- kabelový kanálek dobře částečně nedoinjektovaný</li> <li>- injektážní hmota suchá</li> <li>- povrch předpínacích drátů se zvýšenou korozí bez jakýchkoliv známek oslabení průřezu jednotlivých drátů</li> <li>- krytí nejbližších předpínacích drátů od bočního líce nosníku 50 mm</li> <li>- v místě sondy zjištěna hloubka karbonatce betonu maximálně 3 mm</li> </ul>
--------	---

Pohled na provedené místo sondy s označením K-1 k předpínací výztuži v blízkosti uložení nosníku na opěru OP1 v poli č. 1.

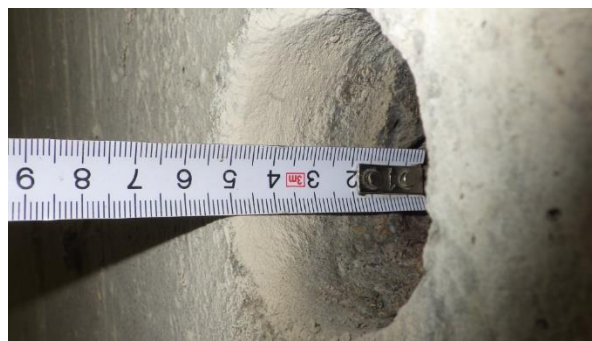
**Foto P2.2.1.2**

Měření krycích vrstev betonu k bočnímu líci nosníku od nejbližších předpínacích drátů.

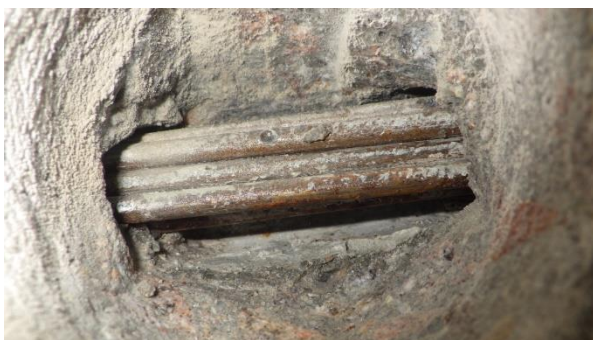
**Foto P2.2.1.3**

Detailní foto otevřené sondy s odstraněnou injektážní hmotou, s předpínacími dráty bez poškození, povrch drátů s běžnou povrchovou korozí (bez oslabení průřezu).

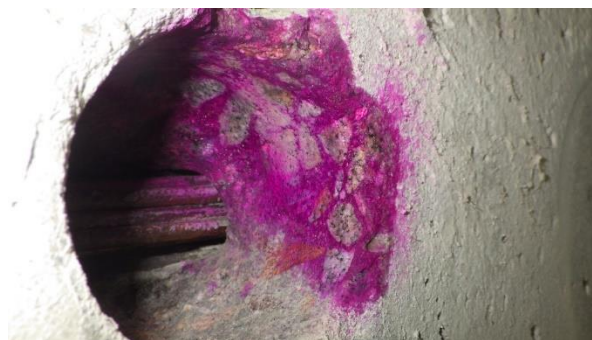
**Foto P2.2.1.4**

Detailní foto ostění sondy s provedeným fenolftaleinovým testem pro určení hloubky karbonatce betonu v okolí sondy.

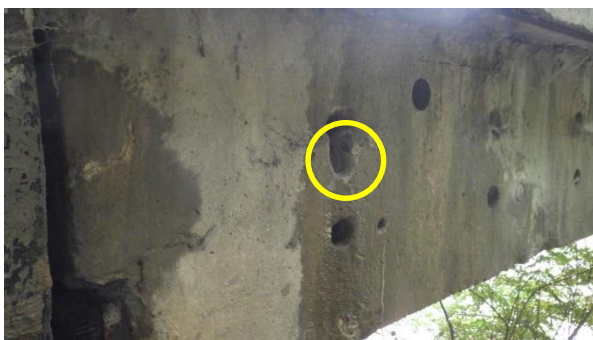
**Foto P2.2.2.1**

- sonda z bočního líce (dle dostupné dobové PD zvedaný kabel č. 2)
- kabelový kanálek bez chráničky
- kabelový kanálek dobře zainjektovaný
- injektážní hmota suchá
- povrch předpínacích drátů s mírnou povrchovou korozí bez jakýchkoliv známek oslabení průřezu jednotlivých drátů
- krytí nejbližších předpínacích drátů od bočního líce nosníku 55 mm
- v místě sondy zjištěna hloubka karbonatce betonu maximálně 2 mm

Pohled na provedené místo sondy s označením K-2 k předpínací výztuži v blízkosti uložení nosníku na opěru OP1 v poli č. 1.

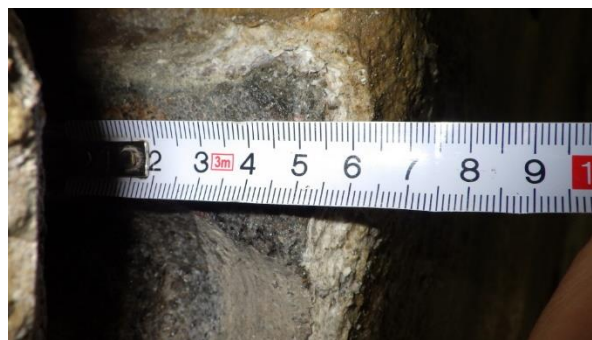
**Foto P2.2.2.2**

Měření krycích vrstev betonu k bočnímu líci nosníku od nejbližších předpínacích drátů.

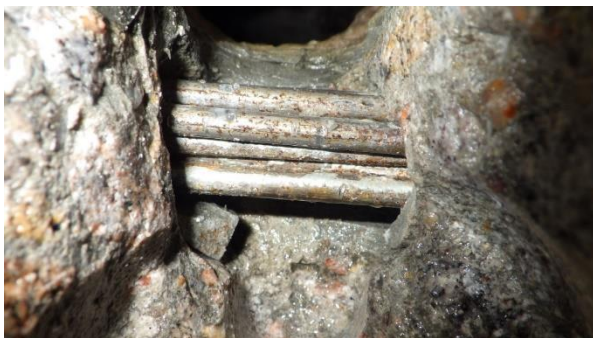
**Foto P2.2.2.3**

Detailní foto otevřené sondy s odstraněnou injektážní hmotou, s předpínacími dráty bez poškození, povrch drátů s mírnou povrchovou korozí (bez oslabení průřezu).

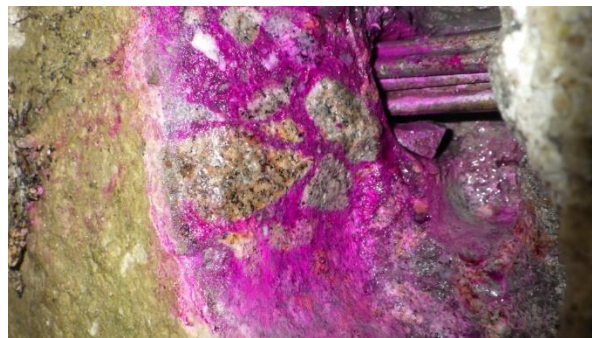
**Foto P2.2.2.4**

Detailní foto ostění sondy s provedeným fenolftaleinovým testem pro určení hloubky karbonatce betonu v okolí sondy.

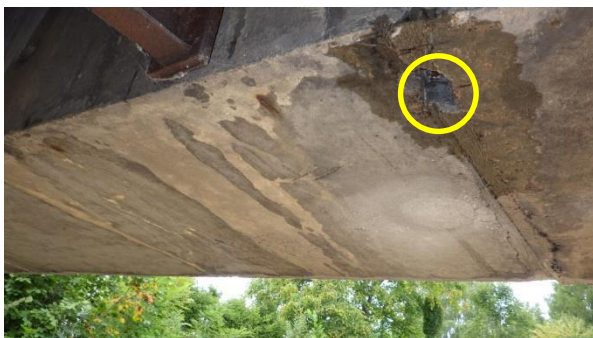
**Foto P2.2.3.1**

- sonda ze spodního líce ve spáře mezi segmenty (dle dostupné dobové PD spodní kabel č. 3)
- kabelový kanálek ve spáře tvořen krepovanou ocelovou chráničkou
- chránička s běžnou povrchovou korozí
- kabelový kanálek dobře zainjektovaný
- injektážní hmota suchá
- povrch předpínacích drátů s běžnou povrchovou korozí bez jakýchkoliv známek oslabení průřezu jednotlivých drátů
- krytí nejbližších předpínacích drátů od bočního líce nosníku 45 mm
- v místě sondy zjištěna hloubka karbonatace betonu maximálně 2 mm

Pohled na provedené místo sondy s označením K-3 k předpínací výztuži ve spáře mezi segmenty nosníku, blízce pilíři P2.

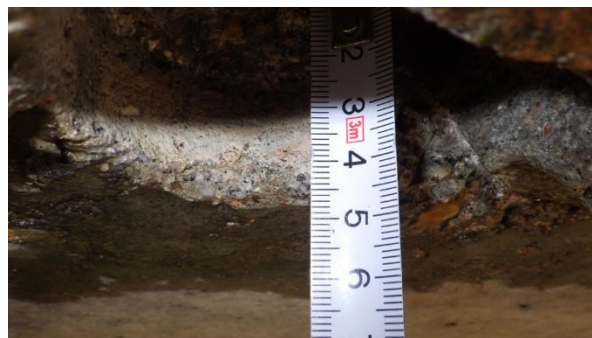
**Foto P2.2.3.2**

Měření krycích vrstev betonu ke spodnímu líci nosníku od nejbližších předpínacích drátů.

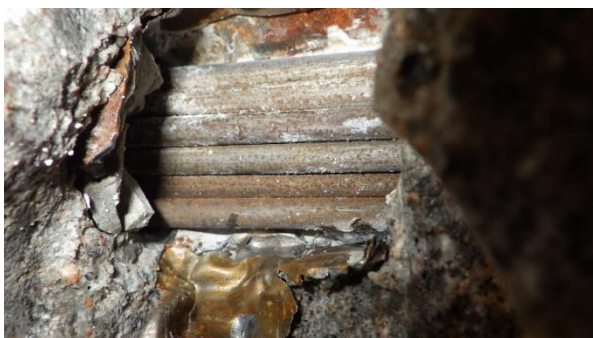
**Foto P2.2.3.3**

Detailní foto otevřené sondy s odstraněnou chráničkou a injektážní hmotou, s předpínacími dráty bez poškození, povrch drátů s běžnou povrchovou korozí (bez oslabení průřezu).

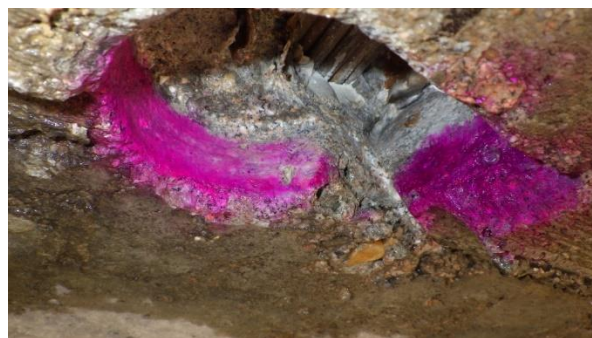
**Foto P2.2.3.4**

Detailní foto ostění sondy s provedeným fenoltaleinovým testem pro určení hloubky karbonatace betonu v okolí sondy.

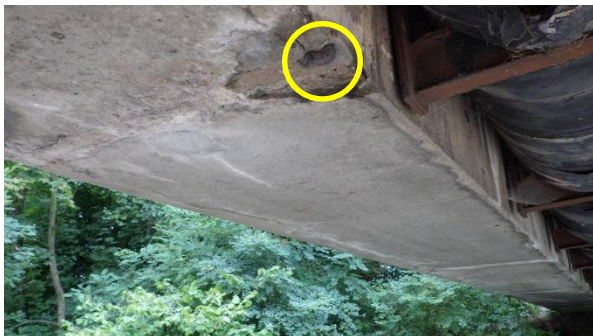
**Foto P2.2.4.1**

- sonda ze spodního líce ve spáře mezi segmenty (dle dostupné dobové PD spodní kabel č. 3)
- kabelový kanálek ve spáře tvořen krepovanou ocelovou chráničkou
- chránička s běžnou povrchovou korozí
- kabelový kanálek dobře zainjektovaný
- injektážní hmota suchá
- povrch předpínacích drátů s běžnou povrchovou korozí bez jakýchkoliv známek oslabení průřezu jednotlivých drátů
- krytí nejbližších předpínacích drátů od bočního líce nosníku 50 mm
- v místě sondy zjištěna hloubka karbonatace betonu maximálně 2 mm

Pohled na provedené místo sondy s označením K-4 k předpínací výztuži ve spáře mezi segmenty nosníku, blízce pilíři P2.

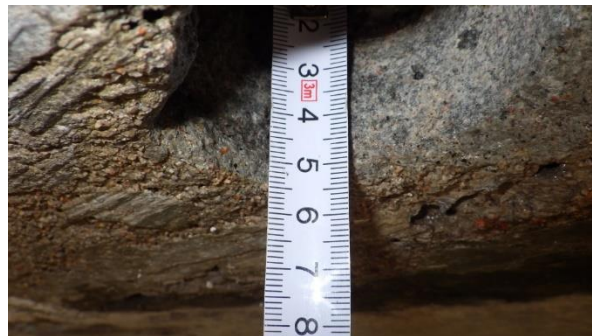
**Foto P2.2.4.2**

Měření krycích vrstev betonu ke spodnímu líci nosníku od nejbližších předpínacích drátů.

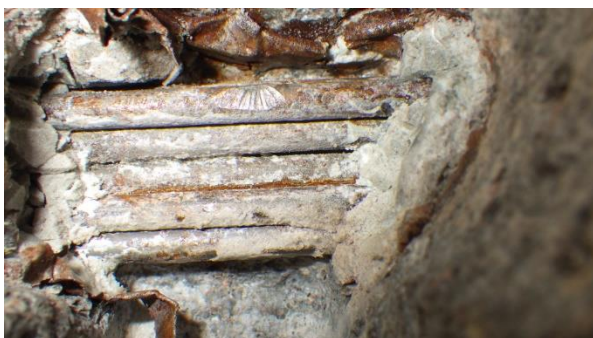
**Foto P2.2.4.3**

Detailní foto otevřené sondy s odstraněnou chráničkou a injektážní hmotou, s předpínacími dráty bez poškození, povrch drátů s běžnou povrchovou korozí (bez oslabení průřezu).

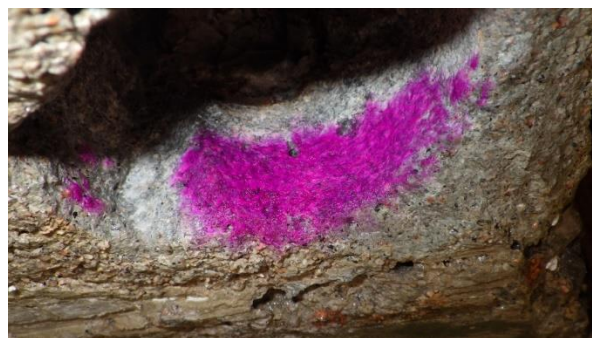
**Foto P2.2.4.4**

Detailní foto ostění sondy s provedeným fenolftaleinovým testem pro určení hloubky karbonatace betonu v okolí sondy.

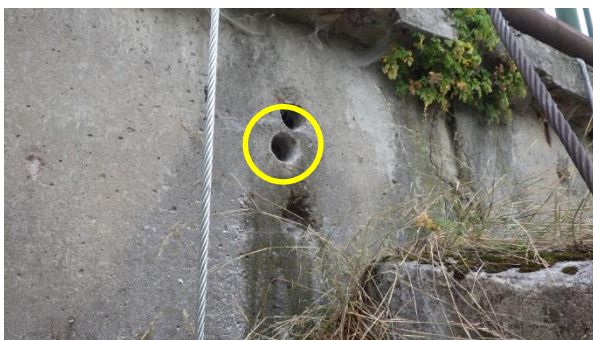
**Foto P2.2.5.1**

- sonda z bočního líce (dle dostupné dobové PD zvedaný kabel č. 2)
- kabelový kanálek bez chráničky
- kabelový kanálek dobře zainjektovaný
- injektážní hmota suchá
- povrch předpínacích drátů s mírnou povrchovou korozí bez jakýchkoliv známek oslabení průřezu jednotlivých drátů
- krytí nejbližších předpínacích drátů od bočního líce nosníku 55 mm
- v místě sondy zjištěna hloubka karbonatace betonu maximálně 2 mm

Pohled na provedené místo sondy s označením K-5 k předpínací výztuži v blízkosti uložení nosníku na pilíř P2 v poli č. 2.

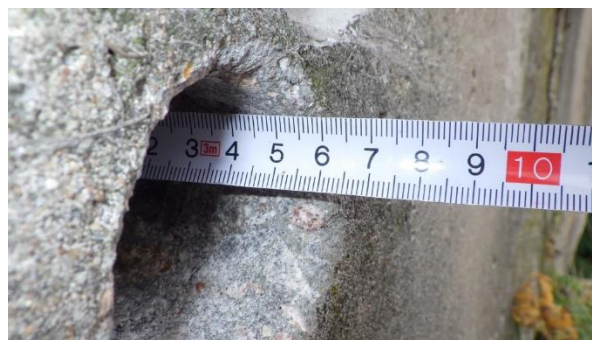
**Foto P2.2.5.2**

Měření krycích vrstev betonu k bočnímu líci nosníku od nejbližších předpínacích drátů.

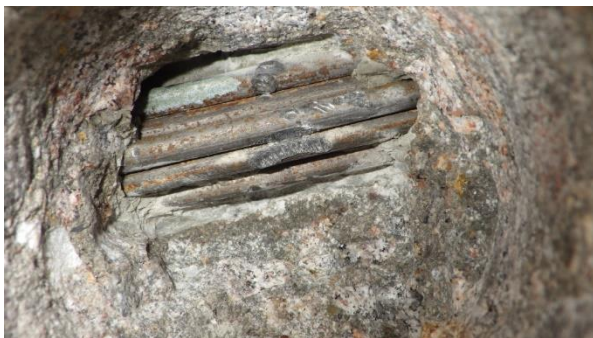
**Foto P2.2.5.3**

Detailní foto otevřené sondy s odstraněnou injektážní hmotou, s předpínacími dráty bez poškození, povrch drátů s mírnou povrchovou korozí (bez oslabení průřezu).

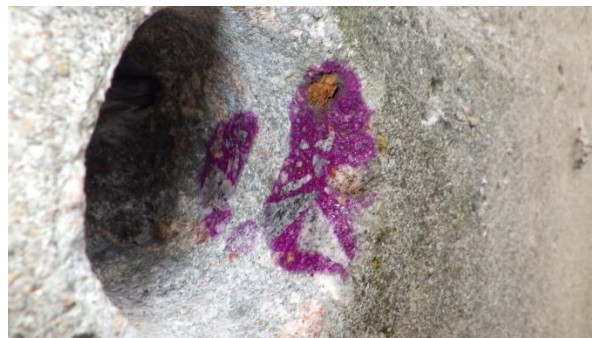
**Foto P2.2.5.4**

Detailní foto ostění sondy s provedeným fenolftaleinovým testem pro určení hloubky karbonatace betonu v okolí sondy.

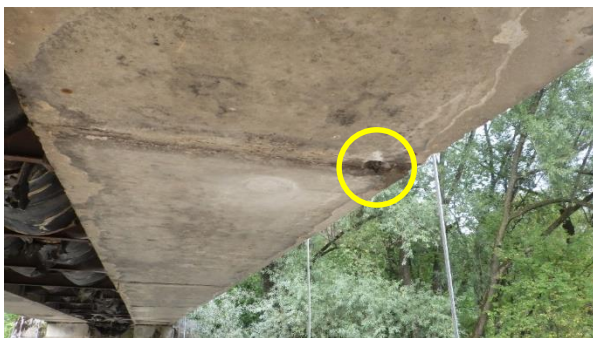
**Foto P2.2.6.1**

- sonda ze spodního líce ve spáře mezi segmenty (dle dostupné dobové PD spodní kabel č. 3)
- kabelový kanálek ve spáře tvořen krepovanou ocelovou chráničkou
- chránička s běžnou povrchovou korozí
- kabelový kanálek zainjektován částečně (horní část kanálku nezainjektována)
- injektážní hmota suchá
- povrch předpínacích drátů s mírnou povrchovou korozí bez jakýchkoliv známek oslabení průřezu jednotlivých drátů
- krytí nejbližších předpínacích drátů od bočního líce nosníku 50 mm
- v místě sondy zjištěna hloubka karbonatace betonu maximálně 3 mm

Pohled na provedené místo sondy s označením K-6 k předpínací výztuži ve spáře mezi segmenty nosníku, blízce pilíři P2.

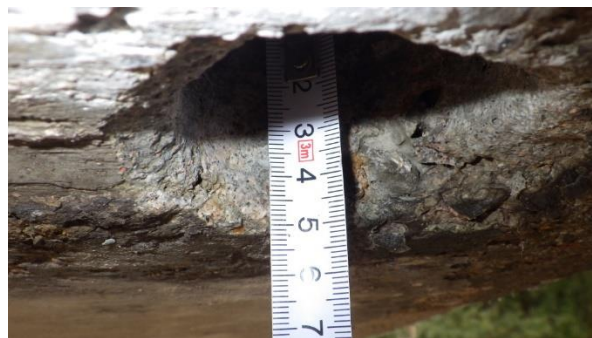
**Foto P2.2.6.2**

Měření krycích vrstev betonu ke spodnímu líci nosníku od nejbližších předpínacích drátů.

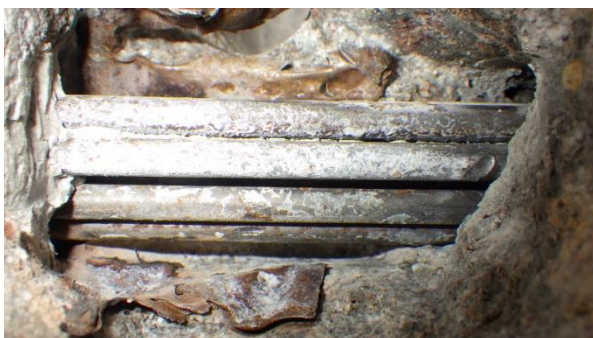
**Foto P2.2.6.3**

Detailní foto otevřené sondy s odstraněnou chráničkou a injektážní hmotou, s předpínacími dráty bez poškození, povrch drátů s mírnou povrchovou korozí (bez oslabení průřezu).

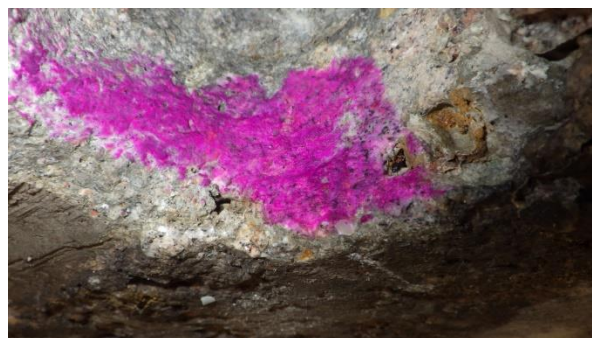
**Foto P2.2.6.4**

Detailní foto ostění sondy s provedeným fenolftaleinovým testem pro určení hloubky karbonatace betonu v okolí sondy.

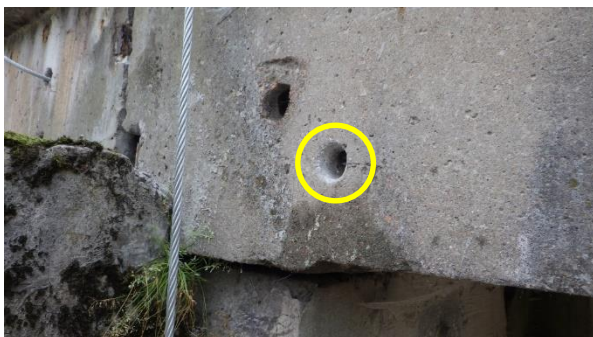
**Foto P2.2.7.1**

- sonda z bočního líce (dle dostupné dobové PD spodní kabel č. 3)
- kabelový kanálek bez chráničky
- kabelový kanálek zainjektován částečně (zainjektováno cca 80 % průřezové plochy kanálku)
- injektážní hmota suchá
- povrch předpínacích drátů bez koroze, nebo jakýchkoliv známek oslabení průřezu jednotlivých drátů
- krytí nejbližších předpínacích drátů od bočního líce nosníku 45 mm
- v místě sondy zjištěna hloubka karbonatce betonu maximálně 2 mm

Pohled na provedené místo sondy s označením K-7 k předpínací výztuži v blízkosti uložení nosníku na pilíři P3 v poli č. 2.

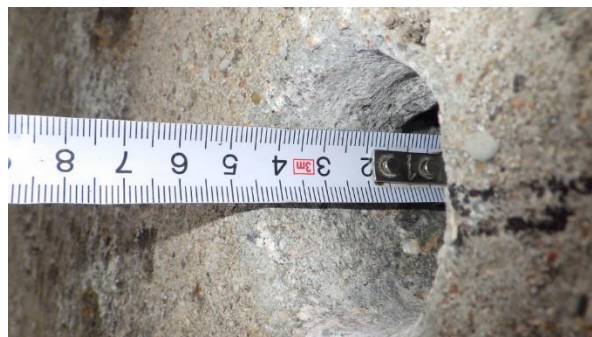
**Foto P2.2.7.2**

Měření krycích vrstev betonu k bočnímu líci nosníku od nejbližších předpínacích drátů.

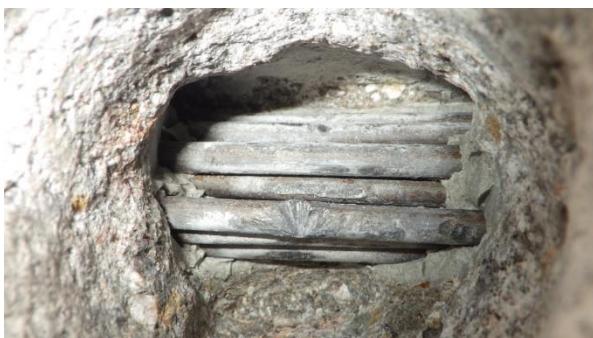
**Foto P2.2.7.3**

Detailní foto otevřené sondy s odstraněnou injektážní hmotou, s předpínacími dráty bez poškození, povrch drátů bez koroze (bez oslabení průřezu).

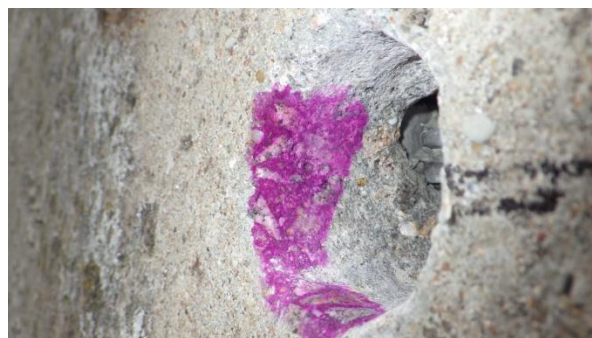
**Foto P2.2.7.4**

Detailní foto ostění sondy s provedeným fenolftaleinovým testem pro určení hloubky karbonatce betonu v okolí sondy.

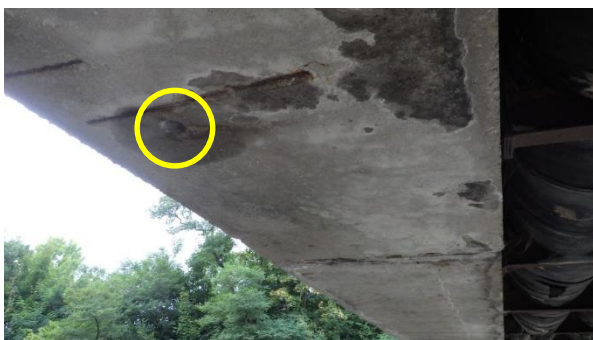
**Foto P2.2.8.1**

- sonda ze spodního líce (dle dostupné dobové PD spodní kabel č. 4)
- kabelový kanálek bez chráničky
- kabelový kanálek dobře zainjektovaný
- injektážní hmota suchá
- povrch předpínacích drátů bez koroze, nebo jakýchkoliv známek oslabení průřezu jednotlivých drátů
- krytí nejbližších předpínacích drátů od bočního líce nosníku 55 mm
- v místě sondy zjištěna hloubka karbonatace betonu maximálně 3 mm

Pohled na provedené místo sondy s označením K-8 k předpínací výztuži v blízkosti uložení nosníku na pilíř P3 v poli č. 2.

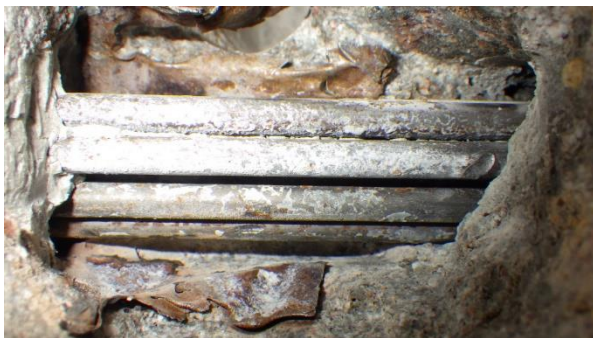
**Foto P2.2.8.3**

Detailní foto otevřené sondy s odstraněnou injektážní hmotou, s předpínacími dráty bez poškození, povrch drátů bez koroze (bez oslabení průřezu).

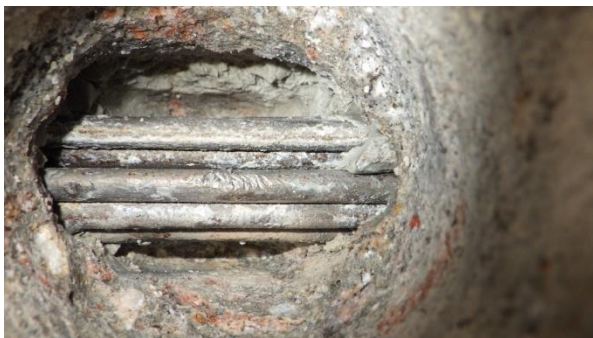
**Foto P2.2.9.3**

Detailní foto otevřené sondy s odstraněnou injektážní hmotou, s předpínacími dráty bez poškození, povrch drátů bez koroze (bez oslabení průřezu).

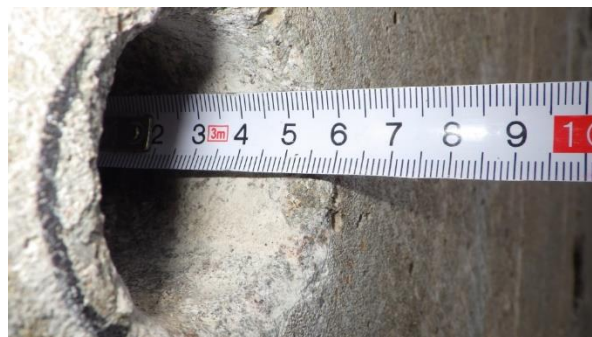
**Foto P2.2.10.1**

- sonda z bočního líce (dle dostupné dobové PD spodní kabel č. 3)
- kabelový kanálek bez chráničky
- kabelový kanálek zainjektován částečně (horní část kanálku nezainjektována)
- injektážní hmota suchá
- povrch předpínacích drátů s mírně zvýšenou povrchovou korozí, avšak bez jakýchkoliv známek oslabení průřezu jednotlivých drátů
- krytí nejbližších předpínacích drátů od bočního líce nosníku 60 mm
- v místě sondy zjištěna hloubka karbonatace betonu maximálně 2 mm

Pohled na provedené místo sondy s označením K-10 k předpínací výztuži v blízkosti uložení nosníku na pilíř P3 v poli č. 3.

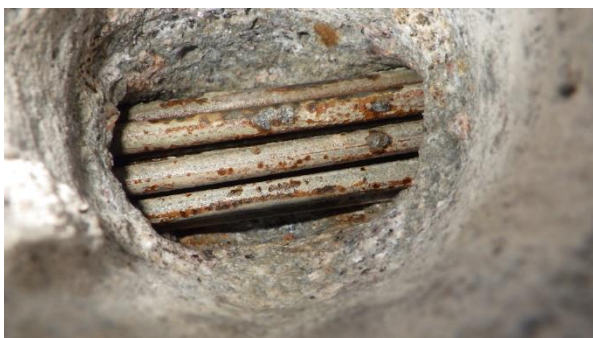
**Foto P2.2.10.3**

Detailní foto otevřené sondy s odstraněnou injektážní hmotou, s předpínacími dráty bez poškození, povrch drátů s mírně zvýšenou povrchovou korozí (bez oslabení průřezu).

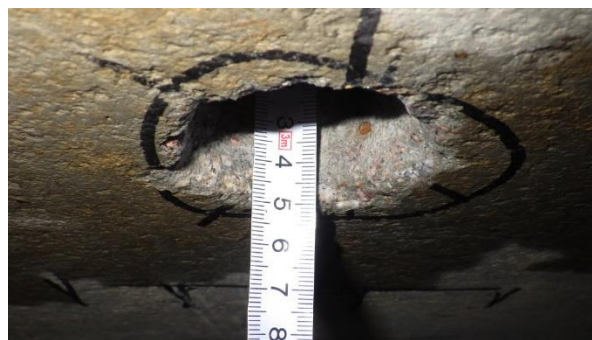
**Foto P2.2.11.1**

- sonda ze spodního líce (dle dostupné dobové PD spodní kabel č. 5)
- kabelový kanálek bez chráničky
- kabelový kanálek dobře zainjektovaný
- injektážní hmota suchá
- povrch předpínacích drátů bez koroze, bez jakýchkoliv známek oslabení průřezu jednotlivých drátů
- krytí nejbližších předpínacích drátů od bočního líce nosníku 55 mm
- v místě sondy zjištěna hloubka karbonatace betonu maximálně 2 mm

Pohled na provedené místo sondy s označením K-11 k předpínací výztuži v blízkosti uložení nosníku na pilíř P3 v poli č. 3.

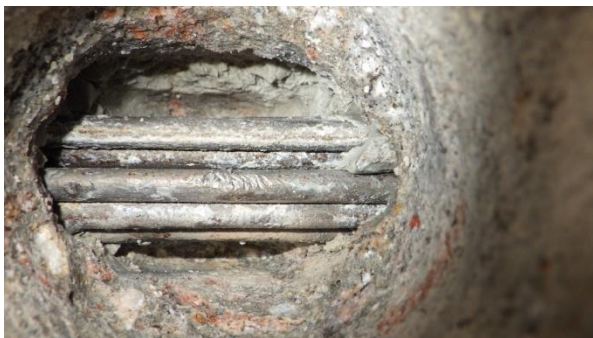
**Foto P2.2.11.3**

Detailní foto otevřené sondy s odstraněnou injektážní hmotou, s předpínacími dráty bez poškození, povrch drátů s mírnou povrchovou korozí (bez oslabení průřezu).

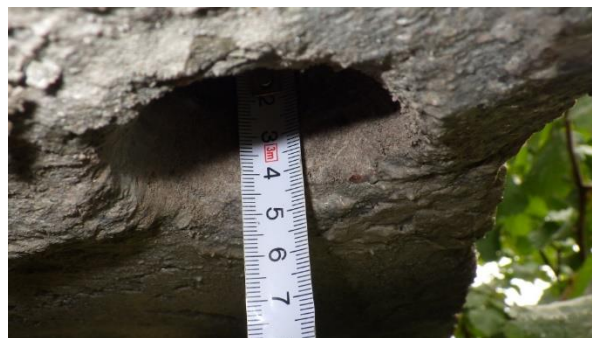
**Foto P2.2.12.1**

Nálezy:	<ul style="list-style-type: none"> <li>- sonda ze spodního líce ve spáře mezi segmenty (dle dostupné dobové PD spodní kabel č. 3)</li> <li>- kabelový kanálek ve spáře tvořen krepovanou ocelovou chráničkou</li> <li>- chránička zkorodovaná</li> <li>- kabelový kanálek nedokonale zainjektovaný</li> <li>- injektážní hmota suchá</li> <li>- povrch předpínacích drátů s výraznější korozí, avšak bez rozsáhlejších úbytků průřezové plochy jednotlivých drátů výztuže</li> <li>- krytí nejbližších předpínacích drátů od bočního líce nosníku 45 mm</li> <li>- v místě sondy zjištěna hloubka karbonatce betonu maximálně 3 mm</li> </ul>
---------	---

Pohled na provedené místo sondy s označením K-12 k předpínací výztuži ve spáře mezi segmenty nosníku, u opěry OP4.

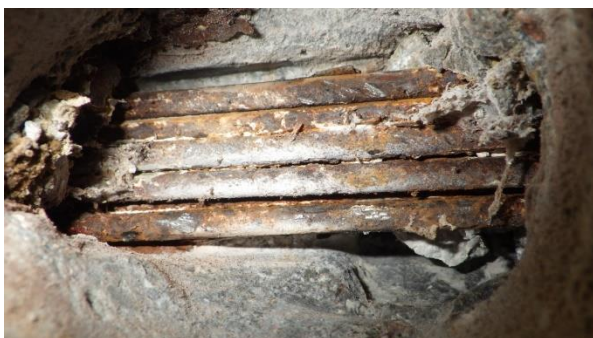
**Foto P2.2.12.3**

Detailní foto otevřené sondy s odstraněnou chráničkou a injektážní hmotou, s předpínacími dráty bez poškození, povrch drátů s výraznější korozí (s mírným úbytkem průřezové plochy drátů výztuže).

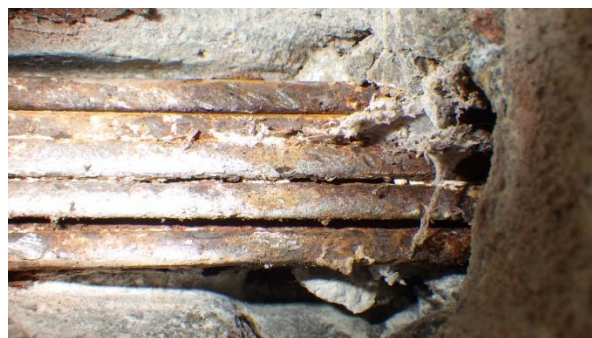
**Foto P2.2.12.4**

Detailní foto otevřené sondy s odstraněnou chráničkou a injektážní hmotou, s předpínacími dráty bez poškození, povrch drátů s výraznější korozí (s mírným úbytkem průřezové plochy drátů výztuže).

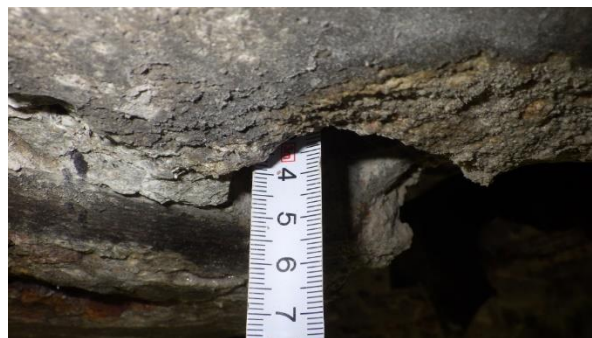
**Foto P2.2.13.1**

- sonda ze spodního líce ve spáře mezi segmenty (dle dostupné dobové PD spodní kabel č. 3)
- kabelový kanálek ve spáře tvořen krepovanou ocelovou chráničkou
- chránička bez koroze
- kabelový kanálek dobře zainjektovaný
- injektážní hmota suchá
- povrch předpínacích drátů s mírnou povrchovou korozí, bez jakýchkoliv známek oslabení průřezu jednotlivých drátů
- krytí nejbližších předpínacích drátů od bočního líce nosníku 45 mm
- v místě sondy zjištěna hloubka karbonatace betonu maximálně 2 mm

Pohled na provedené místo sondy s označením K-13 k předpínací výztuži ve spáře mezi segmenty nosníku, u opěry OP4.

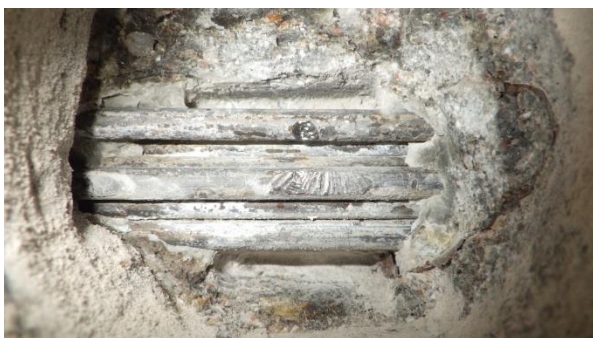
**Foto P2.2.13.3**

Detailní foto otevřené sondy s odstraněnou injektážní hmotou, s předpínacími dráty bez poškození, povrch drátů s mírnou povrchovou korozí (bez oslabení průřezu).

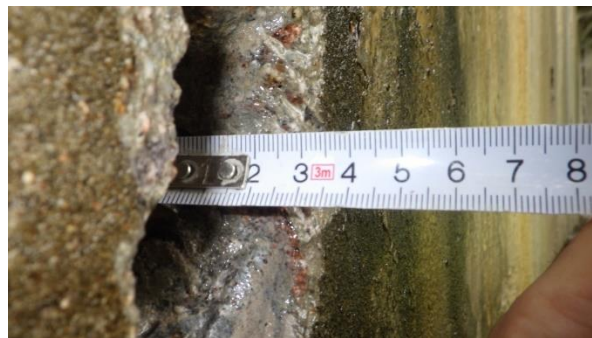
**Foto P2.2.14.1**

- v místě sondy nalezeny dva kabely předpínací výztuže
- sonda z bočního líce (dle dostupné dobové PD spodní kabely č. 2 a 3)
- kabelové kanálky bez chráničky
- kabelový kanálek kabelu č. 2 zainjektován částečně (horní část kanálku nezainjektována)
- kabelový kanálek kabelu č. 3 dobře zainjektovaný
- injektážní hmota obou kanálků suchá
- povrch předpínacích drátů obou kabelů s mírnou povrchovou korozí, bez známek oslabení průřezu jednotlivých drátů
- krytí nejbližších předpínacích drátů kabelu č.2 od bočního líce nosníku 25 mm
- krytí nejbližších předpínacích drátů kabelu č.3 od bočního líce nosníku 55 mm
- v místě sondy zjištěna hloubka karbonatce betonu maximálně 3 mm

Pohled na provedené místo sondy s označením K-14 k předpínací výztuži v blízkosti uložení nosníku na pilíř P3 v poli č. 3.

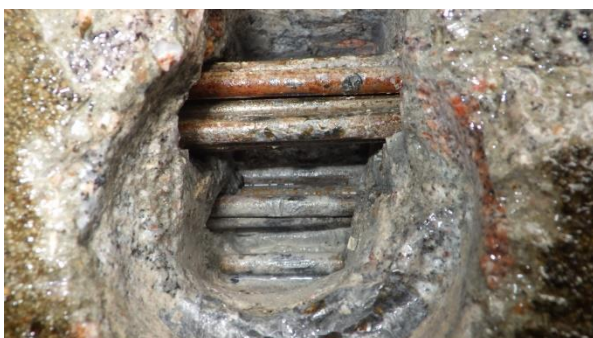
**Foto P2.2.14.3**

Detailní foto otevřené sondy s odstraněnou injektážní hmotou, s předpínacími dráty bez poškození, povrch drátů s mírnou povrchovou korozí (bez oslabení průřezu).

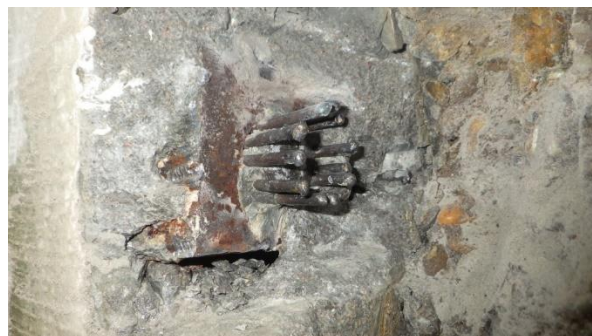
**Foto P2.3.1.1**

- sodnou kontrolováno kotvení spodního vnějšího kabelu (dle dostupné dobové PD kotevní oblasti vnějšího kabelu č.3)
- povrch betonu v místě sondy potečený, s inkrustací
- dobetonávka čela nosníku soudržná, bez rozsáhlejší degradace
- krytí desky kotevní oblasti z boku 20 mm
- krytí drátů předpínací výztuže z čela 25 mm
- kotevní deska s velmi mírnou povrchovou korozí
- přesah drátů za kotvou 30 mm
- okolí kuželíku kotvy zainjektováno
- v místě sondy zjištěna hloubka karbonatce betonu maximálně 15 mm

Pohled na provedené místo sondy s označením KT-1 ke kotevní oblasti předpínací výztuže z čela levého nosníku při uložení nosníku na opěru OP1.

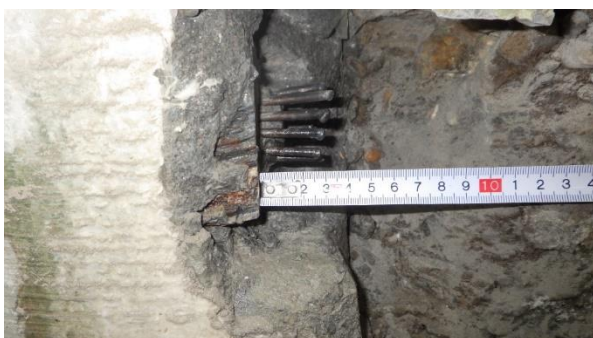
**Foto P2.3.1.2**

Detailní foto provedené sondy s odstraněnou dobetonávkou čela nosníku, s obnaženou kotevní deskou, kotevním kuželíkem a volnými dráty předpínací výztuže před kotvou.

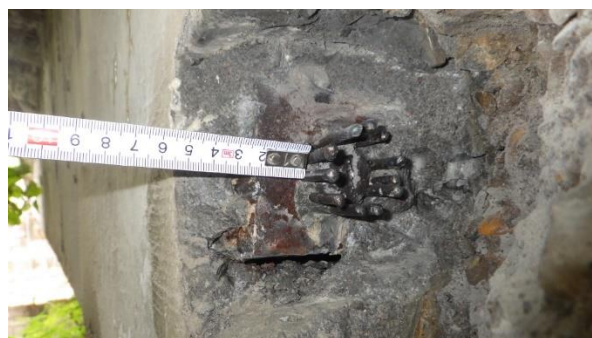
**Foto P2.3.1.3**

Měření krycích vrstev betonu k čelu nosníku od kotevní desky.

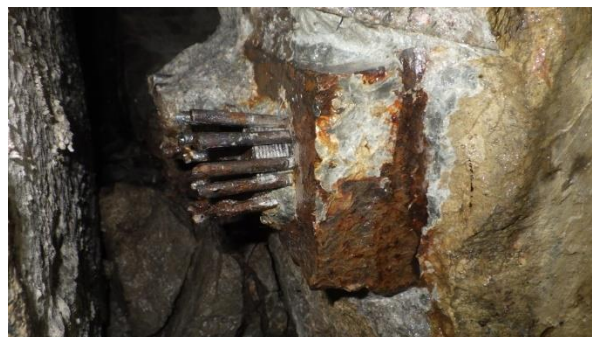
**Foto P2.3.2.1**

- sondou kontrolováno kotvení spodního vnějšího kabelu (dle dostupné dobové PD kotevní oblasti vnějšího kabelu č.3)
- povrch betonu v místě sondy potečený, s lokální inkrustací
- dobetonávka čela nosníku soudržná, bez rozsáhlejší degradace
- krytí desky kotevní oblasti z boku 20 mm
- krytí drátů předpínací výztuže z čela 5 mm
- kotevní deska s výraznější povrchovou korozí
- přesah drátů za kotvou 35 mm
- okolí kuželíku kotvy zainjektováno
- v místě sondy zjištěna hloubka karbonatce betonu maximálně 12 mm

Pohled na provedené místo sondy s označením KT-2 ke kotevní oblasti předpínací výztuže z čela pravého nosníku při uložení nosníku na opěru OP1.

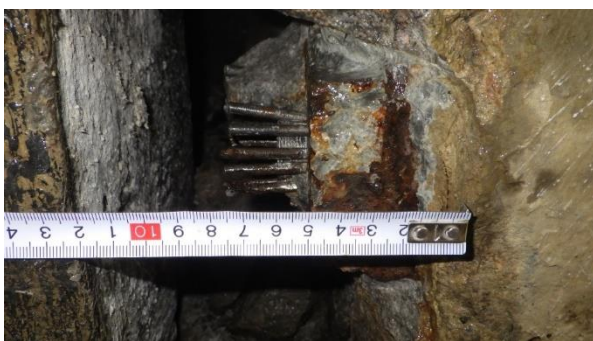
**Foto P2.3.2.2**

Detailní foto provedené sondy s odstraněnou dobetonávkou čela nosníku, s obnaženou kotevní deskou, kotevním kuželíkem a volnými dráty předpínací výztuže před kotvou.

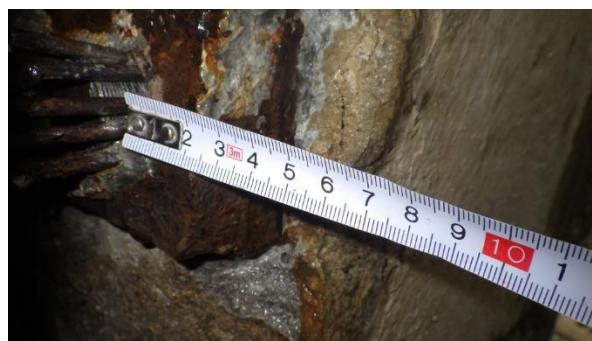
**Foto P2.3.2.3**

Měření krycích vrstev betonu k čelu nosníku.

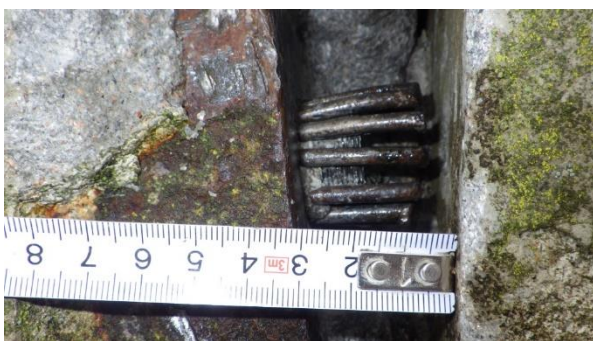
**Foto P2.3.3.2**

Detailní foto provedené sondy s odstraněnou dobetonávkou čela nosníku, s obnaženou kotevní deskou, kotevním kuželíkem a volnými dráty předpínací výztuže před kotvou.

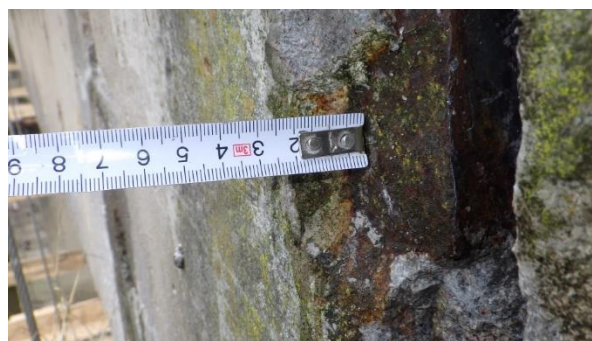
**Foto P2.3.3.3**

Měření krycích vrstev betonu k čelu nosníku.

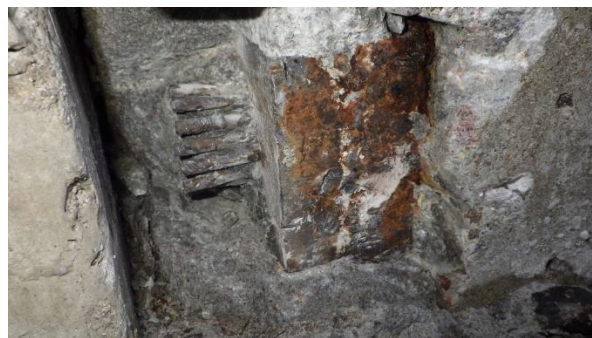
**Foto P2.3.4.1**

- sondou kontrolováno kotvení spodního vnějšího kabelu (dle dostupné dobové PD kotevní oblasti vnějšího kabelu č.3)
- povrch betonu v místě sondy suchý, bez inkrustací
- dobetonávka čela nosníku soudržná, bez rozsáhlejší degradace
- krytí desky kotevní oblasti z boku 20 mm
- krytí drátů předpínací výztuže z čela 20 mm
- kotevní deska s mírnou povrchovou korozí
- přesah drátů za kotvou 25 mm
- okolí kuželíku kotvy zainjektováno
- v místě sondy zjištěna hloubka karbonatce betonu maximálně 10 mm
- hloubka karbonatce betonu z boku nosníku dosahující až ke kotevní desce

Pohled na provedené místo sondy s označením KT-4 ke kotevní oblasti předpínací výztuže z čela levého nosníku, v poli č. 2 při uložení nosníku na pilíř P3.

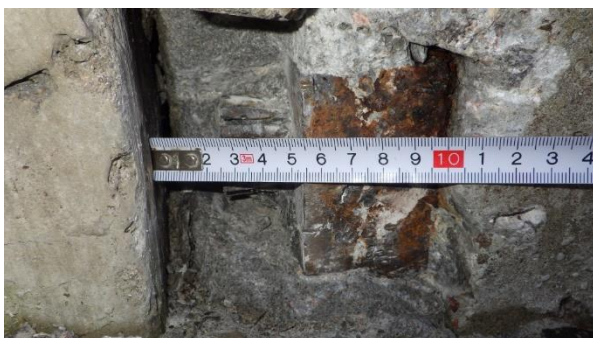
**Foto P2.3.4.2**

Detailní foto provedené sondy s odstraněnou dobetonávkou čela nosníku, s obnaženou kotevní deskou, kotevním kuželíkem a volnými dráty předpínací výztuže před kotvou.

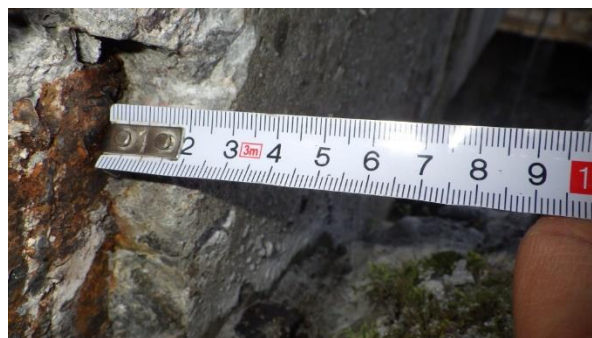
**Foto P2.3.4.3**

Měření krycích vrstev betonu od čela nosníku ke kotevní desce.

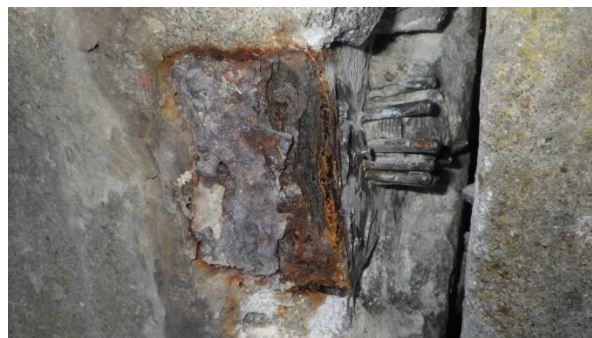
**Foto P2.3.5.1**

- sondou kontrolováno kotvení zvedaného kabelu (dle dostupné dobové PD kotevní oblast kabelu č.2)
- povrch betonu v místě sondy potečený, s lokální inkrustací
- dobetonávka čela nosníku v místě sondy odražená, nesoudržná
- krytí desky kotevní oblasti z boku 5 mm
- krytí drátů předpínací výztuže z čela 10 mm
- kotevní deska s výraznější šupinkovou korozí
- přesah drátů za kotvou 20 mm
- okolí kuželíku kotvy zainjektováno
- hloubka karbonatce betonu z boku nosníku dosahující až ke kotevní desce

Pohled na provedené místo sondy s označením KT-5 ke kotevní oblasti předpínací výztuže z čela levého nosníku, v poli č. 3 při uložení nosníku na pilíř P3.

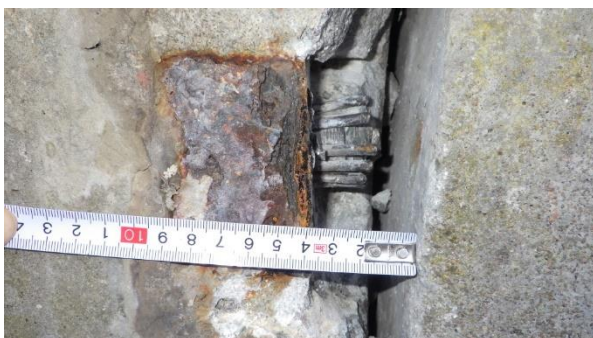
**Foto P2.3.5.2**

Detailní foto provedené sondy s odstraněnou dobetonávkou čela nosníku, s obnaženou kotevní deskou, kotevním kuželíkem a volnými dráty předpínací výztuže před kotvou.

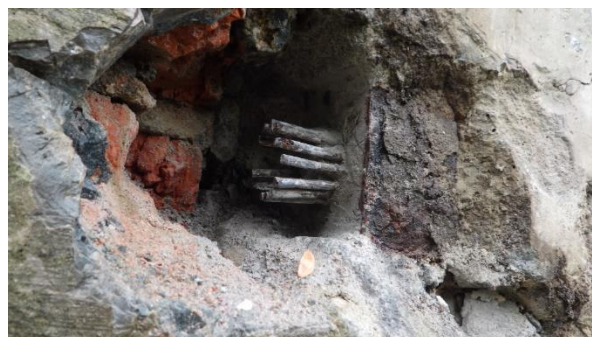
**Foto P2.3.6.1**

- sondou kontrolováno kotvení spodního vnějšího kabelu (dle dostupné dobové PD kotevní oblasti vnějšího kabelu č.3)
- povrch betonu v místě sondy potečený, bez inkrustací
- dobetonávka čela nosníku částečně soudržná, bez rozsáhlejší degradace
- krytí desky kotevní oblasti z boku 15 mm
- krytí drátů předpínací výztuže z čela 10 mm
- kotevní deska s povrchovou korozí
- přesah drátů za kotvou 30 mm
- okolí kuželíku kotvy zainjektováno
- v místě sondy zjištěna hloubka karbonatce betonu maximálně 10 mm

Pohled na provedené místo sondy s označením KT-6 ke kotevní oblasti předpínací výztuže z čela levého nosníku, v poli č. 3 při uložení nosníku na opěru OP4.

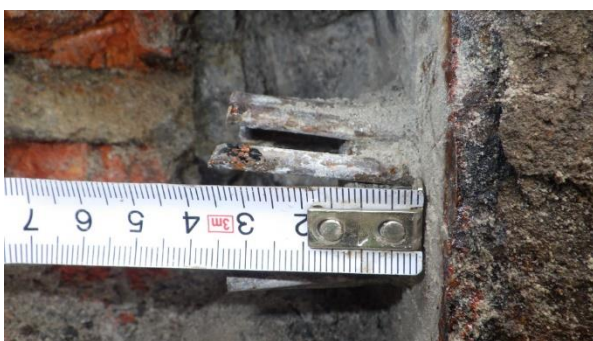
**Foto P2.3.6.2**

Detailní foto provedené sondy s odstraněnou dobetonávkou čela nosníku, s obnaženou kotevní deskou, kotevním kuželíkem a volnými dráty předpínací výztuže před kotvou.

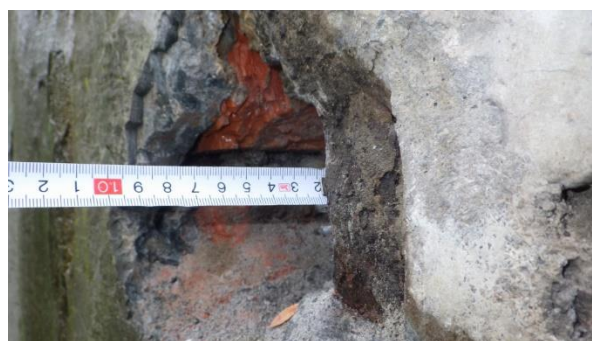
**Foto P2.3.6.3**

Měření krycích vrstev betonu od kotevní desky k čelu nosníku.

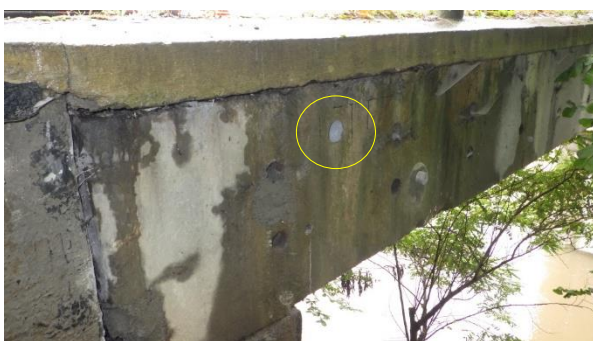
**Foto P2.4.1.1**

Základní údaje o odběru vzorku:	<ul style="list-style-type: none"> <li>- prefabrikovaný beton</li> <li>- hloubka provedeného jádrového návrtu v betonu je 110 mm = tloušťka boční stěny nosníku</li> <li>- při odběru vzorku nebyla porušena žádná výztuž</li> <li>- <b>karbonatace betonu dosahuje do hloubky max. 2 mm</b></li> <li>- povrch nosníku bez omítky, nátěru popř. provedené sanace</li> </ul>
Popis betonu:	<ul style="list-style-type: none"> <li>- struktura betonu je uspokojivá bez výrazných odlišností ve složení receptury betonu (barva po délce vzorku, drsnost betonu na povrchu atd.)</li> <li>- beton s velmi malou porozitou na povrchu odebraného vzorku betonu, póry velikosti do 1 mm</li> <li>- hrubé kamenivo drcené, frakce max. 11 mm, je rovnoměrně rozmístěné po celé délce vyjmutého vzorku betonu</li> <li>- ze vzorku vyrobeno 1 zkušební těleso pro stanovení pevnosti betonu</li> </ul>

Pohled na provedené místo jádrového vývrtu s označením VN1 z vnějšího bočního líce pravého nosníku v poli 1 u opěry OP1

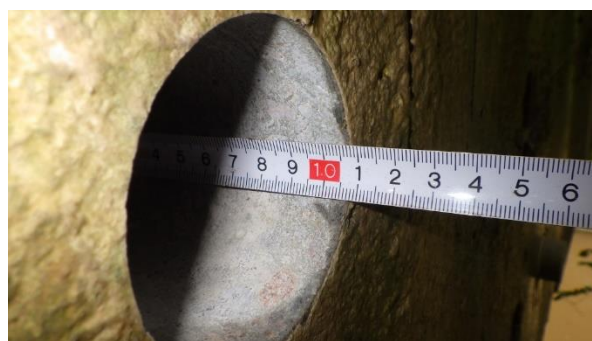
**Foto P2.4.1.2**

Měření celkové hloubky provedeného jádrového vývrtu Ø 65 mm z bočního líce pravého nosníku v poli 1 u opěry OP1

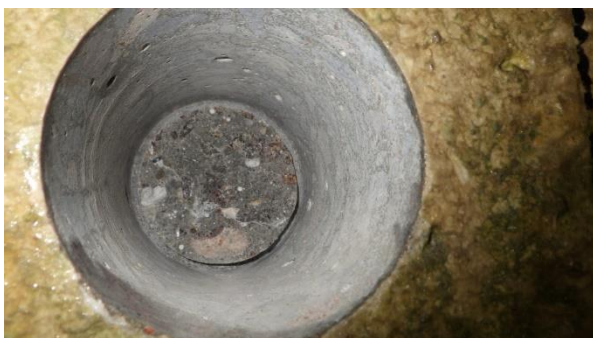
**Foto P2.4.1.3**

Detailní pohled do ostění po vyjmutí provedeného jádrového vývrtu s označením VN1

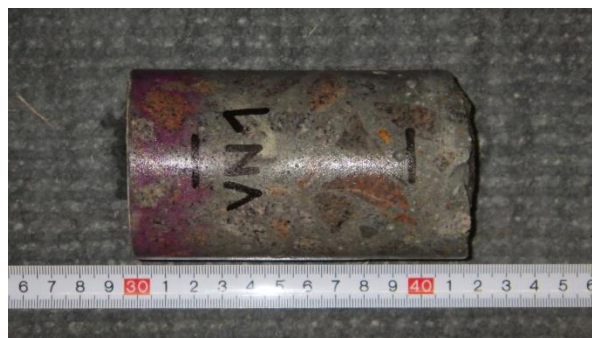
**Foto P2.4.1.4**

Laboratorní foto vzorku s označením VN1 včetně provedeného testu hloubky karbonatace a s vyznačenou polohou zkušební tělesa

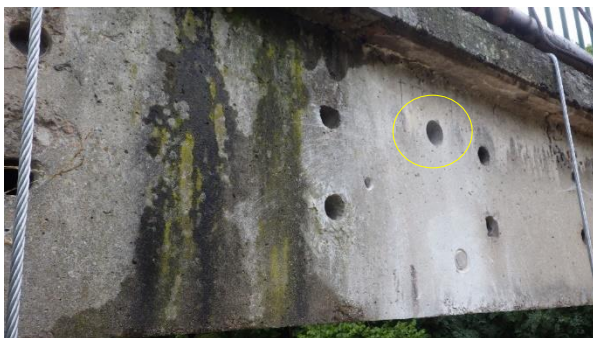
**Foto P2.4.2.1**

Jádrový vývrt s označením VN2 byl odebrán z levého nosníku v poli 1 ve vzdálenosti 1500 mm od čela v uložení na P2 a 470 mm od spodního líce. Poloha sondy je zakreslena ve schématickém půdoryse P2.1.3 této přílohy. Sonda byla po jejím provedení a zdokumentování zapravena vhodným sanačním materiálem s omezeným smršťováním.

Pohled na provedené místo jádrového vývrtu s označením VN2 z vnějšího bočního líce levého nosníku v poli 2 u pilíře P2
