Zakázka: HS122154126

**ZÁVĚREČNÁ ZPRÁVA**  
**DIAGNOSTIKA LÁVKY VI-2L**  
**LÁVKA PRO PĚŠÍ PŘES ŘEKU OLŠI K NEMOCNICI V TŘINCI - LYŽBICE**

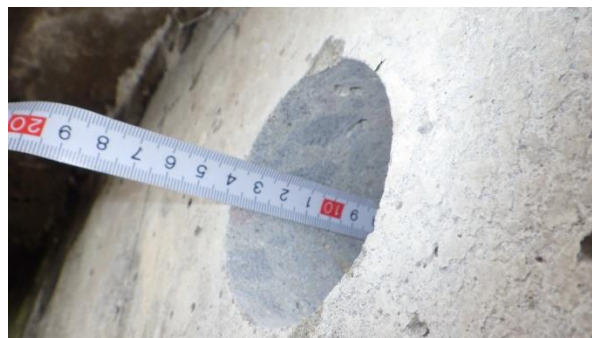
**Foto P2.4.2.2**

Měření celkové hloubky provedeného jádrového vývrtu Ø 65 mm z vnějšího bočního líce levého nosníku v poli 2 u pilíře P2

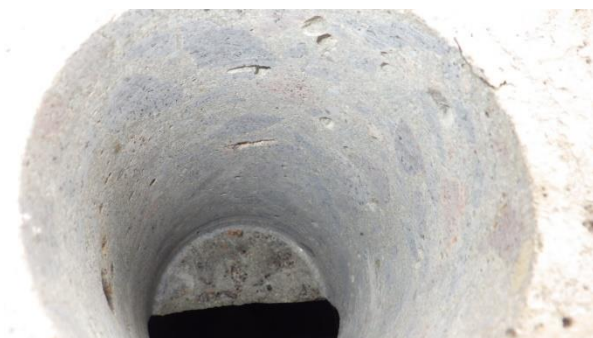
**Foto P2.4.2.3**

Detailní pohled do ostění po vyjmutí provedeného jádrového vývrtu s označením VN2

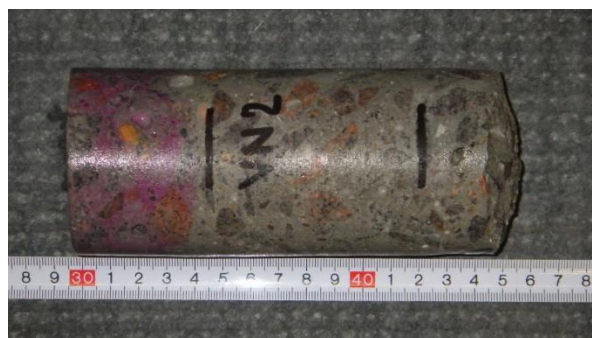
**Foto P2.4.2.4**

Základní údaje o odběru vzorku:	<ul style="list-style-type: none"> <li>- prefabrikovaný beton</li> <li>- hloubka provedeného jádrového návrtu v betonu je 130 mm = tloušťka boční stěny nosníku</li> <li>- při odběru vzorku nebyla porušena žádná výztuž</li> <li>- <b>karbonatace betonu dosahuje do hloubky max. 2 mm</b></li> <li>- povrch nosníku bez omítky, nátěru popř. provedené sanace</li> </ul>
Popis betonu:	<ul style="list-style-type: none"> <li>- struktura betonu je uspokojivá bez výrazných odlišností ve složení receptury betonu (barva po délce vzorku, drsnost betonu na povrchu atd.)</li> <li>- beton s velmi malou porozitou na povrchu odebraného vzorku betonu, póry velikosti do 2 mm</li> <li>- hrubé kamenivo drcené, frakce max. 11 mm, je rovnoměrně rozmístěné po celé délce vyjmutého vzorku betonu</li> <li>- ze vzorku vyrobeno 1 zkušební těleso pro stanovení pevnosti betonu</li> </ul>

Laboratorní foto vzorku s označením VN2 včetně provedeného testu hloubky karbonatace a s vyznačenou polohou zkušební tělesa

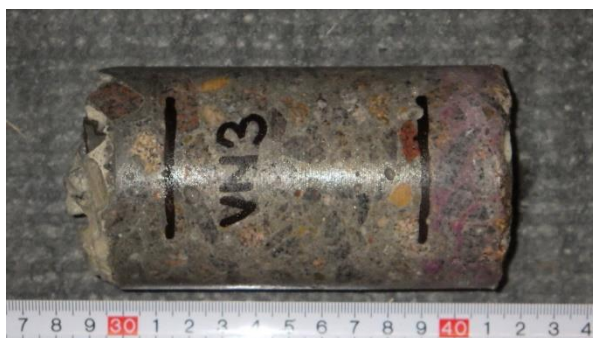
**Foto P2.4.3.1**

Základní údaje o odběru vzorku:	<ul style="list-style-type: none"> <li>- prefabrikovaný beton</li> <li>- hloubka provedeného jádrového návrtníku Ø 65 mm v betonu je u vzorku VN3 115 mm, u vzorku VN4 100 mm</li> <li>- při odběru vzorku nebyla porušena žádná výztuž</li> <li>- <b>karbonatice betonu dosahuje do hloubky max. 2 mm u vzorku VN3 (hloubka karbonatice betonu uvnitř dutiny)</b></li> <li>- u vzorku VN4 hloubka karbonatice bezjišťována</li> <li>- povrch nosníku bez omítky, nátěru popř. provedené sanace</li> </ul>
Popis betonu:	<ul style="list-style-type: none"> <li>- struktura betonu je u obou vzorků uspokojivá bez výrazných odlišností ve složení receptury betonu (barva po délce vzorku, drsnost betonu na povrchu atd.)</li> <li>- beton s velmi malou porozitou na povrchu odebraného vzorku betonu, póry velikosti do 1 mm u obou vzorků</li> <li>- hrubé kamenivo drcené, frakce max. 11 mm, je rovnoměrně rozmístěné po celé délce vyjmutého vzorku betonu</li> <li>- z každého odebraného vzorku vyrobeno 1 zkušební těleso pro stanovení pevnosti betonu</li> </ul>

Laboratorní foto vzorku s označením VN3 včetně provedeného testu hloubky karbonatice a s vyznačenou polohou zkušebního tělesa

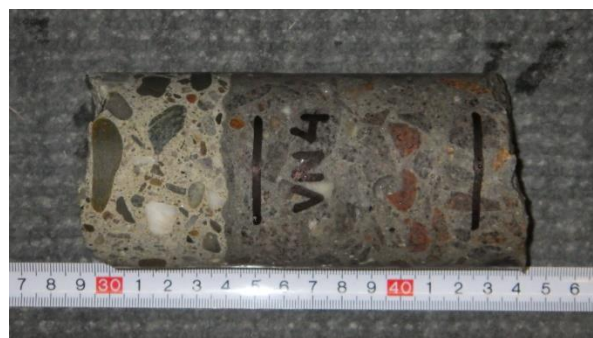
**Foto P2.4.3.2**

Laboratorní foto vzorku s označením VN4 s vyznačenou polohou zkušebního tělesa

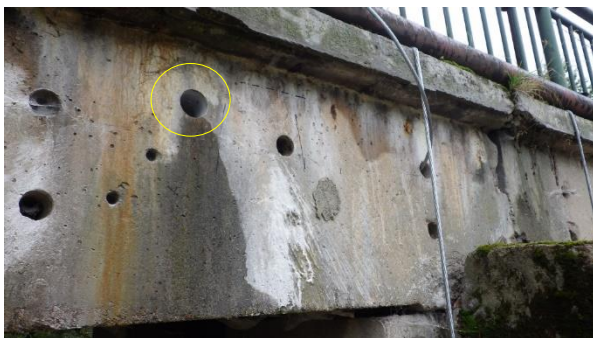
**Foto P2.4.4.1**

Jádrový vývrt s označením VN5 byl odebrán z levého nosníku v poli 3 ve vzdálenosti 1560 mm od čela v uložení na P3 a 500 mm od spodního líce. Poloha sondy je zakreslena ve schématickém půdoryse P2.1.3 této přílohy. Sonda byla po jejím provedení a zdokumentování zapravena vhodným sanačním materiálem s omezeným smršťováním.

Pohled na provedené místo jádrového vývrtu s označením VN5 z vnějšího bočního líce levého nosníku v poli 3 u pilíře P3

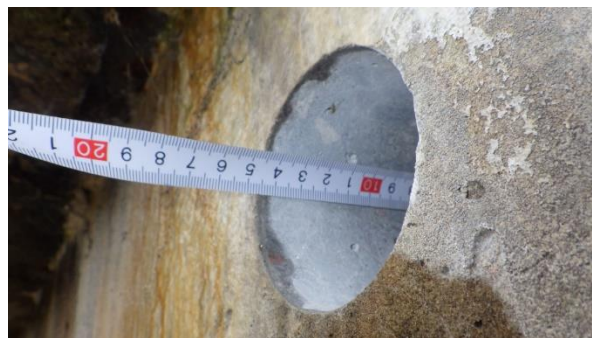
**Foto P2.4.4.2**

Měření celkové hloubky provedeného jádrového vývrtu Ø 65 mm z vnějšího bočního líce levého nosníku v poli 3 u pilíře P3

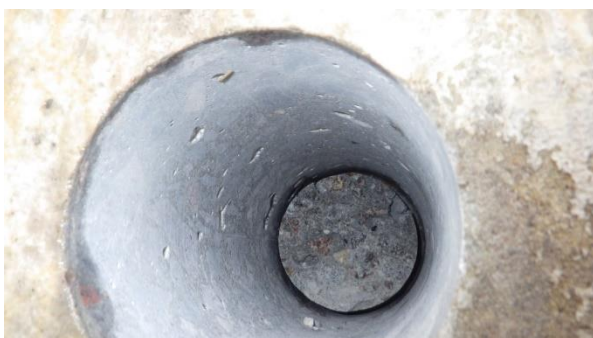
**Foto P2.4.4.3**

Detailní pohled do ostění po vyjmutí provedeného jádrového vývrtu s označením VN5

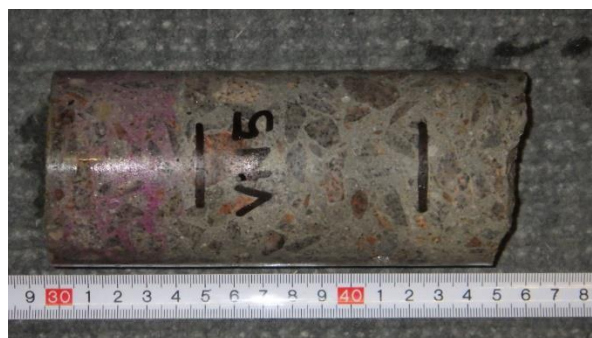
**Foto P2.4.4.4**

Základní údaje o odběru vzorku:	<ul style="list-style-type: none"> <li>- prefabrikovaný beton</li> <li>- hloubka provedeného jádrového návrtu v betonu je 145 mm, odebráno v horní části v rozšíření vnitřním náběhem</li> <li>- při odběru vzorku nebyla porušena žádná výztuž</li> <li>- <b>karbonatace betonu dosahuje do hloubky max. 2 mm</b></li> <li>- povrch nosníku bez omítky, nátěru popř. provedené sanace</li> </ul>
Popis betonu:	<ul style="list-style-type: none"> <li>- struktura betonu je uspokojivá bez výrazných odlišností ve složení receptury betonu (barva po délce vzorku, drsnost betonu na povrchu atd.)</li> <li>- beton s velmi malou porozitou na povrchu odebraného vzorku betonu, póry velikosti do 1 mm</li> <li>- hrubé kamenivo drcené, frakce max. 11 mm, je rovnoměrně rozmístěné po celé délce vyjmutého vzorku betonu</li> <li>- ze vzorku vyrobeno 1 zkušební těleso pro stanovení pevnosti betonu</li> </ul>

Laboratorní foto vzorku s označením VN5 včetně provedeného testu hloubky karbonatace a s vyznačenou polohou zkušební tělesa

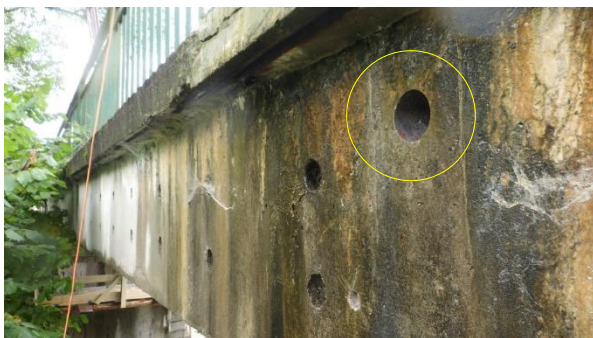
**Foto P2.4.5.1**

Jádrový vývrt s označením VN6 byl odebrán z pravého nosníku v poli 3 ve vzdálenosti 2600 mm od čela v uložení na OP4 a 500 mm od spodního líce. Poloha sondy je zakreslena ve schématickém půdoryse P2.1.3 této přílohy. Sonda byla po jejím provedení a zdokumentování zapravena vhodným sanačním materiálem s omezeným smršťováním.

Pohled na provedené místo jádrového vývrtu s označením VN6 z vnějšího bočního líce pravého nosníku v poli 3 u opěry OP4

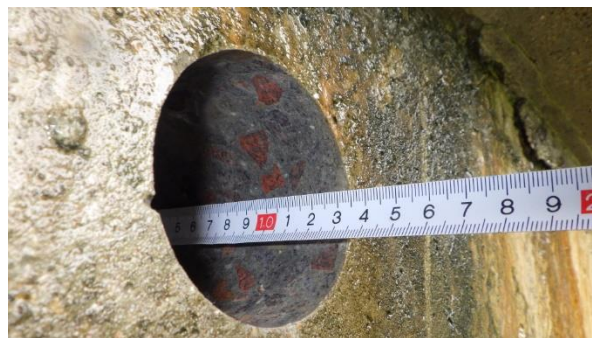
**Foto P2.4.5.2**

Měření celkové hloubky provedeného jádrového vývrtu Ø 65 mm z vnějšího bočního líce pravého nosníku v poli 3 u opěry OP4

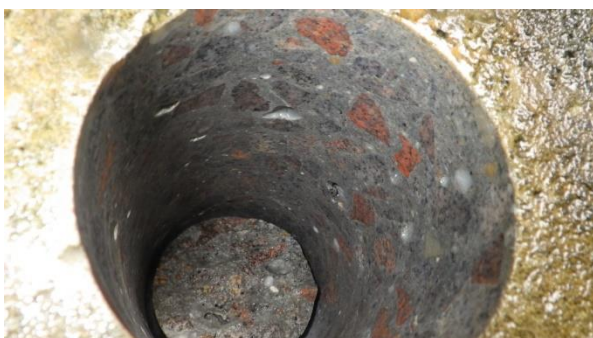
**Foto P2.4.5.3**

Detailní pohled do ostění po vyjmutí provedeného jádrového vývrtu s označením VN6

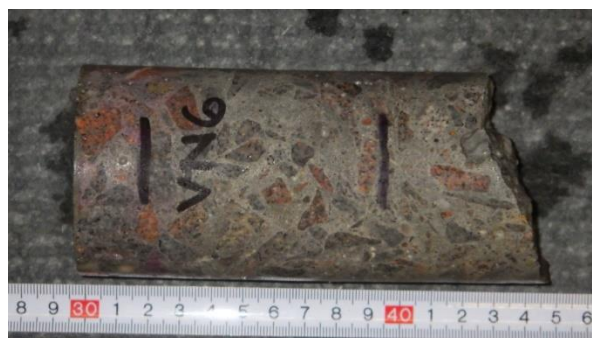
**Foto P2.4.5.4**

Základní údaje o odběru vzorku:	<ul style="list-style-type: none"> <li>- prefabrikovaný beton</li> <li>- hloubka provedeného jádrového návrtu v betonu je 135 mm, odebráno v horní části v rozšíření vnitřním náběhem</li> <li>- při odběru vzorku nebyla porušena žádná výztuž</li> <li>- <b>karbonatace betonu dosahuje do hloubky max. 2 mm</b></li> <li>- povrch nosníku bez omítky, nátěru popř. provedené sanace</li> </ul>
Popis betonu:	<ul style="list-style-type: none"> <li>- struktura betonu je uspokojivá bez výrazných odlišností ve složení receptury betonu (barva po délce vzorku, drsnost betonu na povrchu atd.)</li> <li>- beton s velmi malou porozitou na povrchu odebraného vzorku betonu, póry velikosti do 1 mm</li> <li>- hrubé kamenivo drcené, frakce max. 11 mm, je rovnoměrně rozmístěné po celé délce vyjmutého vzorku betonu</li> <li>- ze vzorku vyrobeno 1 zkušební těleso pro stanovení pevnosti betonu</li> </ul>

Laboratorní foto vzorku s označením VN6 včetně provedeného testu hloubky karbonatace a s vyznačenou polohou zkušebního tělesa

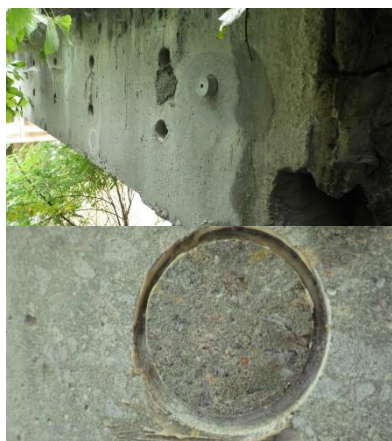
**Foto P2.5.5.1**

Pohled na zkušební oblast odtrhových zkoušek PN1; 1. pole; levý nosník u OP1; boční líc

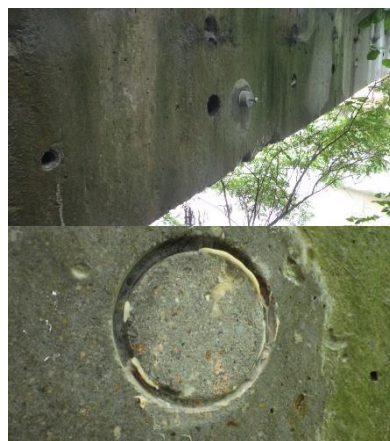
**Foto P2.5.5.2**

Pohled na zkušební oblast odtrhových zkoušek PN2; 1. pole; pravý nosník u OP1; boční líc

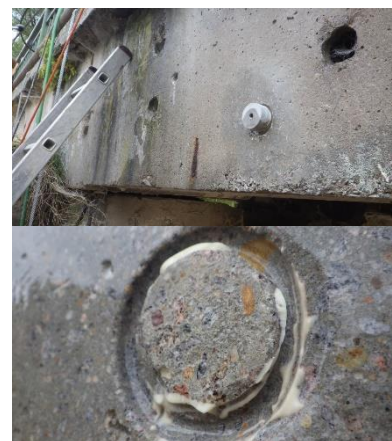
**Foto P2.5.5.3**

Pohled na zkušební oblast odtrhových zkoušek PN3; 1. pole; levý nosník u P2; boční líc

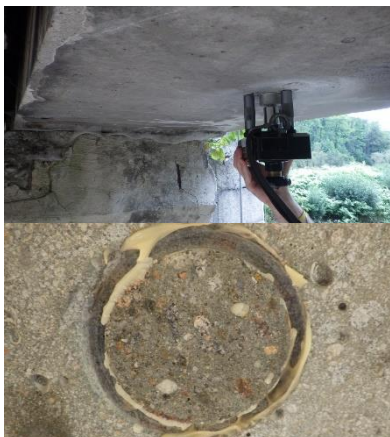
**Foto P2.5.5.4**

Pohled na zkušební oblast odtrhových zkoušek PN4; 1. pole; pravý nosník u P2; spodní líc

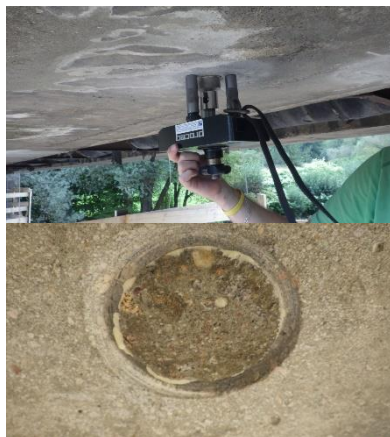
**Foto P2.5.5.5**

Pohled na zkušební oblast odtrhových zkoušek PN5; 2. pole; levý nosník u P2; spodní líc

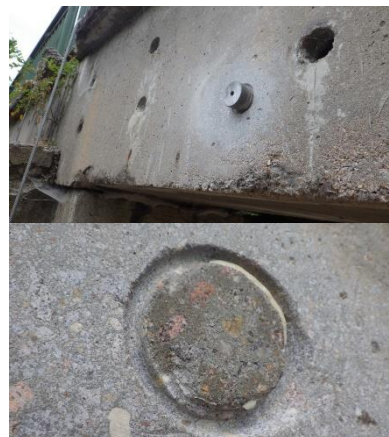
**Foto P2.5.5.6**

Pohled na zkušební oblast odtrhových zkoušek PN6; 2. pole; pravý nosník u P2; boční líc

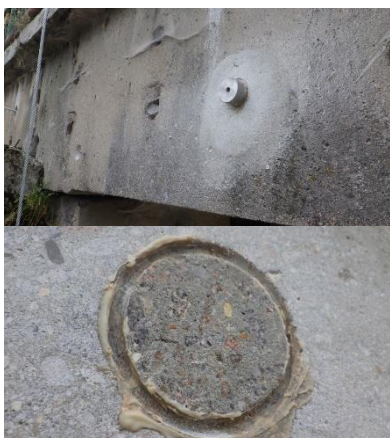
**Foto P2.5.5.7**

Pohled na zkušební oblast odtrhových zkoušek PN7; 2. pole; levý nosník u P3; boční líc

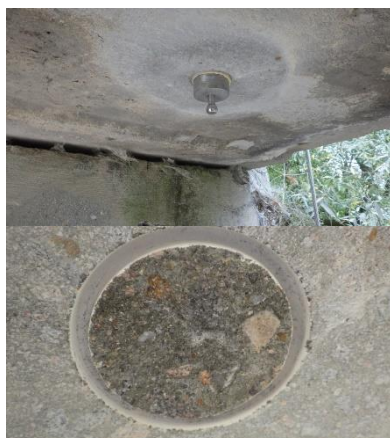
**Foto P2.5.5.8**

Pohled na zkušební oblast odtrhových zkoušek PN8; 2. pole; pravý nosník u P3; spodní líc

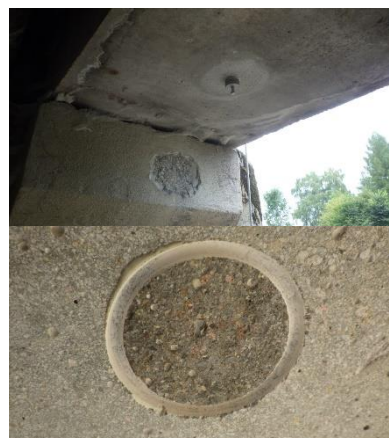
**Foto P2.5.5.9**

Pohled na zkušební oblast odtrhových zkoušek PN9; 3. pole; levý nosník u P3; spodní líc

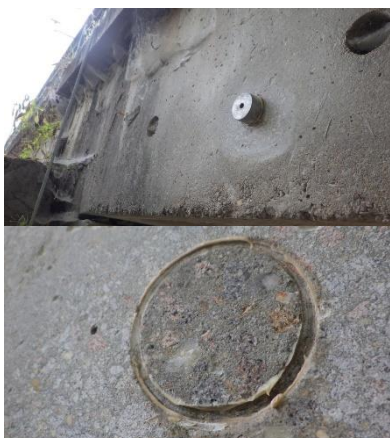
**Foto P2.5.5.10**

Pohled na zkušební oblast odtrhových zkoušek PN10; 3. pole; pravý nosník u P3; boční líc

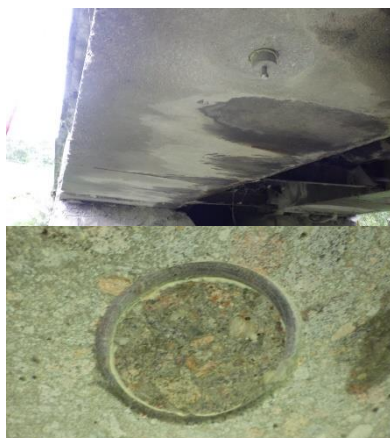
**Foto P2.5.5.11**

Pohled na zkušební oblast odtrhových zkoušek PN11; 3. pole; levý nosník u OP4; spodní líc

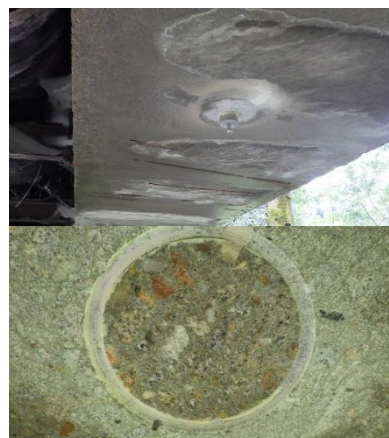
**Foto P2.5.5.12**

Pohled na zkušební oblast odtrhových zkoušek PN12; 3. pole; pravý nosník u OP4; spodní líc

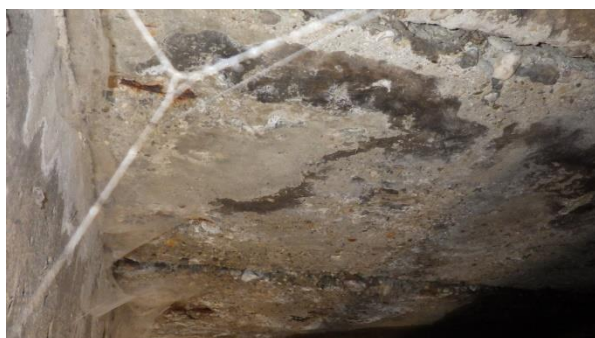
**Foto P2.6.1**

Z fotografií je dále patrný velmi špatný stav desek, kdy prohlídkou je zjištěn velmi špatný stav desek prakticky v celé délce obou krajních polí, kde v extrémních případech je odpadena celá krycí vrstva betonu a na výztužích je patrna velmi výrazná lupénková koroze s předpokladem značných korozních úbytků.

Pohled na spodní líc prefabrikovaných desek ve středním poli s viditelnými místy s odpařenými krycími vrstvami betonu a s tvorbou výluhů na spodním líci desek

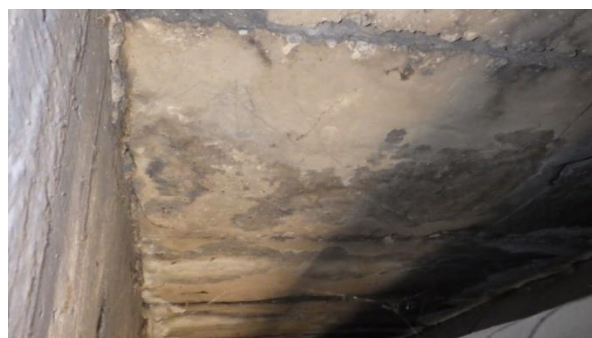
**Foto P2.6.2**

Relativně nepoškozený podhled spodního líce prefabrikovaných desek ve středním poli

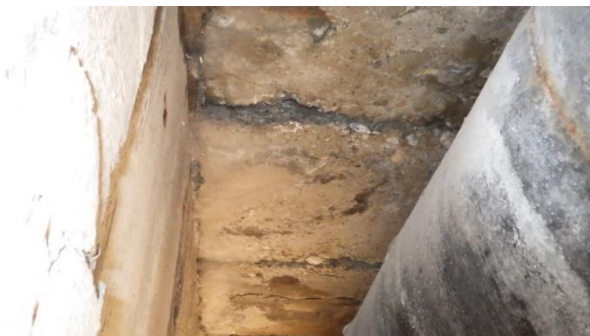
**Foto P2.6.3**

Pohled na spodní líc prefabrikovaných desek ve středním poli s viditelnými místy s odpadenými krycími vrstvami betonu a s tvorbou výluhů na spodním líci desek

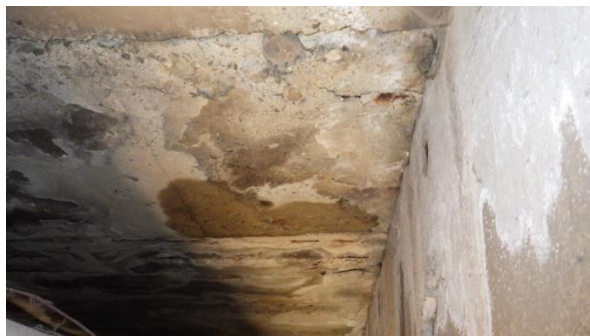
**Foto P2.6.4**

Pohled na spodní líc prefabrikovaných desek ve středním poli s viditelnými místy s odpadenými krycími vrstvami betonu a s tvorbou výluhů na spodním líci desek, viditelné potečení i boční stěny MPD nosníku

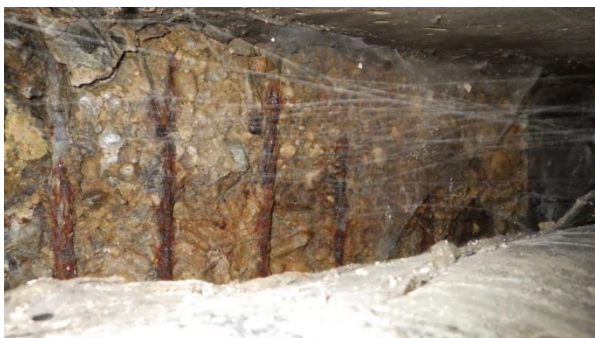
**Foto P2.6.5**

Z celkového hlediska lze vyslovit domněnku, že minimálně 50% všech prefa nosníků je z hlediska únosnosti a životnosti ovlivněna masivními korozivními účinky způsobenými zatékáním vody.

Typicky masivně poškozený spodní líc (podhled) prefabrikovaných desek s odpadenými krycími vrstvami betonu se značně korodujícími výztužemi

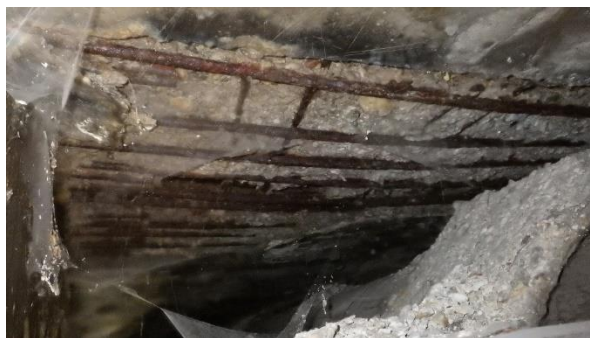
**Foto P2.6.6**

Pohled na celý prefa nosník s odpadenými krycími vrstvami betonu v celé délce prvku s již viditelným oddělením výztuží od betonu tvořící zdánlivě výraznou deformaci prvku, výztuž značně zkorodovaná s předpokládanými výraznými korozními úbytky

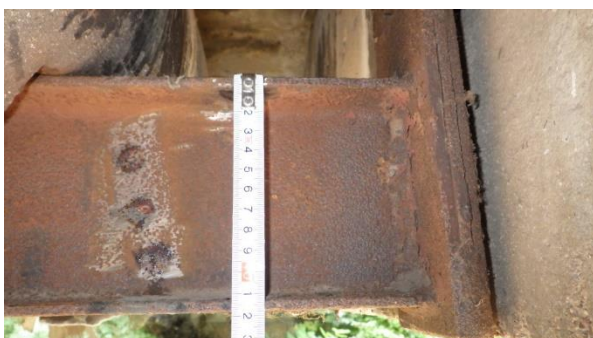
**Foto P2.7.1**  
Měření výšky použitého I profilu

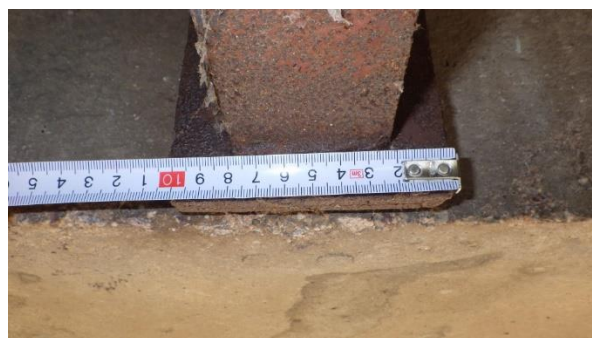
**Foto P2.7.2**  
Měření šířky patní desky I profilu

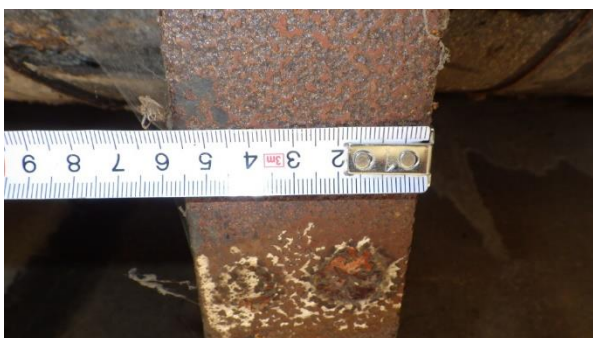
**Foto P2.7.3**  
Měření šířky pásnice I profilu

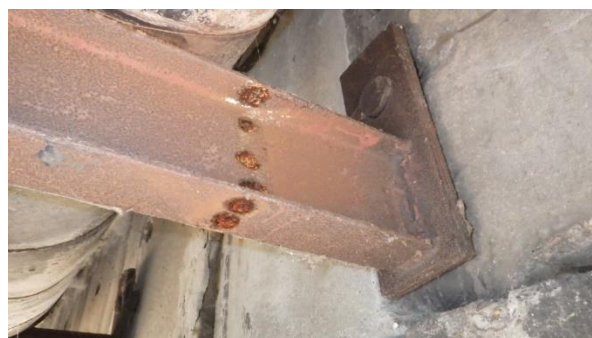
Vlastní I profily jsou stále v uspokojivém stavu, nicméně patní desky přiléhající k bočním stěnám MPD nosníků jsou výrazně více napadeny korozivními účinky a rovněž čepy osazené do MPD nosníků vykazují známky zvýšené koroze, s tím, že je nelze odpovídajícím způsobem z důvodu nepřístupnosti prověřit.

**Foto P2.7.4**  
Pohled na I profil s tečkami po akustickém vazebním prostředku (vazelíně) v místě provedených ultrazvukových tloušťek na obou pásnicích i stojině prvku

V případě výměny stávajícího potrubního vedení se rovněž doporučuje vyměnit stávající ocelové I profily zejména s ohledem na plánovanou životnost objektu po rekonstrukci, kdy tyto prvky jsou místy s tak významnou korozí, že jejich životnost je velmi významně snížena.

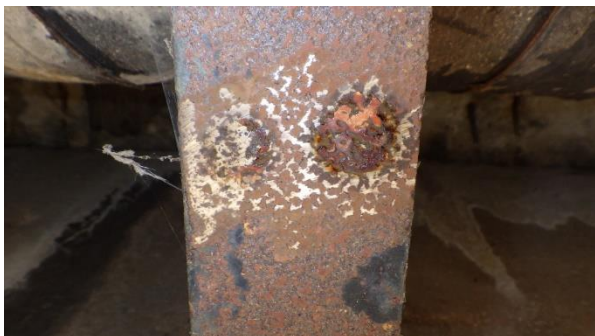
**Foto P2.7.4**

*Nejslabším článkem ocelových závěsů pro potrubní vedení je detail uchycení přes patní plech do trubky osazené v otvorech nosníku, které primárně slouží jako místo provedení příčného sepnutí konstrukce*

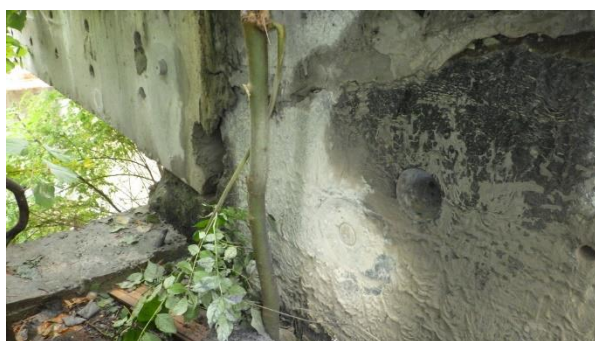
**Foto P3.2.1.1**

Jádrový vývrt s označením V1 byl odebrán z levého křídla opěry OP1 ve vzdálenosti 850 mm od čelního líce nosné konstrukce a 300 mm nad úrovní spodního líce MPD nosníků. Poloha sondy je zakreslena ve schématickém půdoryse P3.1.1 této přílohy. Sonda byla po jejím provedení a zdokumentování zapravena vhodným sanačním materiálem s omezeným smršťováním.

Pohled na provedené místo jádrového vývrtu s označením V1 z levého křídla opěry OP1

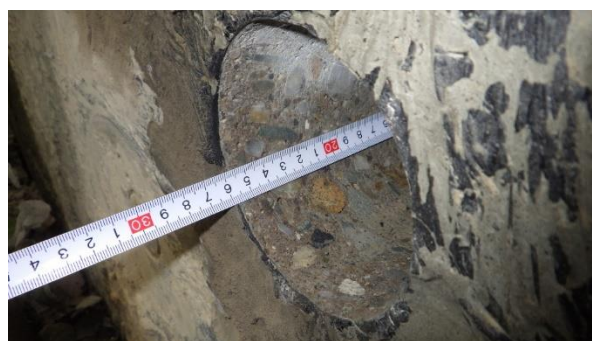
**Foto P3.2.1.2**

Měření celkové hloubky provedeného jádrového vývrtu  $\varnothing$  100 mm s označením V1 z levého křídla opěry OP1

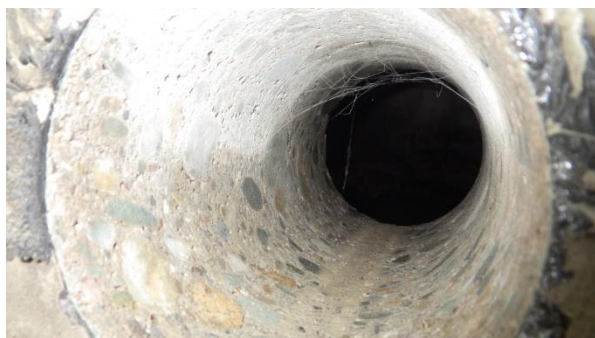
**Foto P3.2.1.3**

Základní údaje o odběru vzorku:	<ul style="list-style-type: none"> <li>- jádrový vývrt <math>\varnothing</math> 100 mm</li> <li>- monolitický beton</li> <li>- hloubka provedeného jádrového návrtu v betonu je 260 mm = tloušťka stěny křídla</li> <li>- při odběru vzorku nebyla porušena žádná výztuž</li> <li>- <b>karbonatace betonu dosahuje do hloubky 2 - 4 mm z obou stran odebraného vzorku betonu</b></li> <li>- konstrukce v místě odebraného vývrtu bez povrchové úpravy</li> </ul>
Popis betonu:	<ul style="list-style-type: none"> <li>- struktura betonu je dobrá bez výrazných odlišností ve složení receptury betonu (barva po délce vzorku, drsnost betonu na povrchu atd.)</li> <li>- beton s menší povrchovou porozitou, póry do 3 mm</li> <li>- hrubé kamenivo těžené, frakce max. 16 mm, je rovnoměrně rozmístěné po celé délce vyjmutého vzorku betonu</li> <li>- ze vzorku vyrobeny 2 zkušební tělesa pro stanovení pevnosti betonu</li> </ul>

Detailní pohled do ostění po vyjmutí provedeného jádrového vývrtu s označením V1 odebraného z levého křídla opěry OP1

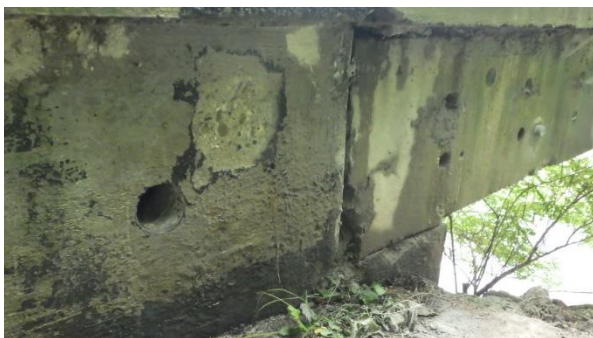
**Foto P3.2.2.1**

Jádrový vývrt s označením V2 byl odebrán z pravého křídla opěry OP1 ve vzdálenosti 600 mm od čelního líce nosné konstrukce a 340 mm nad úrovní spodního líce MPD nosníků. Poloha sondy je zakreslena ve schématickém půdoryse P3.1.1 této přílohy. Sonda byla po jejím provedení a zdokumentování zapravena vhodným sanačním materiálem s omezeným smršťováním.

Základní údaje o odběru vzorku:	<ul style="list-style-type: none"> <li>- jádrový vývrt Ø 100 mm</li> <li>- monolitický beton</li> <li>- hloubka provedeného jádrového návrtu v betonu je 260 mm = tloušťka stěny křídla</li> <li>- při odběru vzorku nebyla porušena žádná výztuž</li> <li>- <b>karbonatace betonu dosahuje do hloubky max. 2 mm z obou stran odebraného vzorku betonu</b></li> <li>- konstrukce v místě odebraného vývrtu bez povrchové úpravy</li> </ul>
Popis betonu:	<ul style="list-style-type: none"> <li>- struktura betonu je dobrá bez výrazných odlišností ve složení receptury betonu (barva po délce vzorku, drsnost betonu na povrchu atd.)</li> <li>- beton s menší povrchovou porozitou, póry do 2 mm</li> <li>- hrubé kamenivo těžené, frakce max. 63 mm, je rovnoměrně rozmístěné po celé délce vyjmutého vzorku betonu</li> <li>- ze vzorku vyrobeny 2 zkušební tělesa pro stanovení pevnosti betonu</li> </ul>

Pohled na provedené místo jádrového vývrtu s označením V2 z pravého křídla opěry OP1

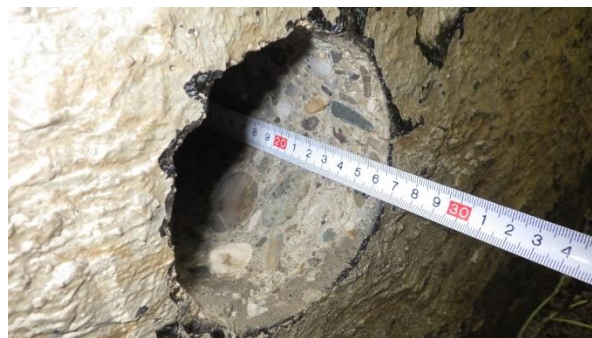
**Foto P3.2.2.2**

Měření celkové hloubky provedeného jádrového vývrtu Ø 100 mm s označením V2 z pravého křídla opěry OP1

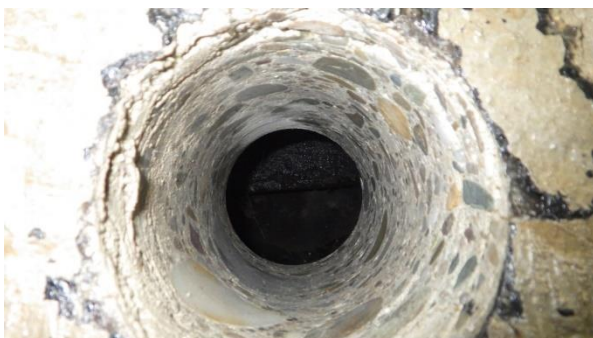
**Foto P3.2.2.3**

Detailní pohled do ostění po vyjmutí provedeného jádrového vývrtu s označením V2 odebraného z pravého křídla opěry OP1

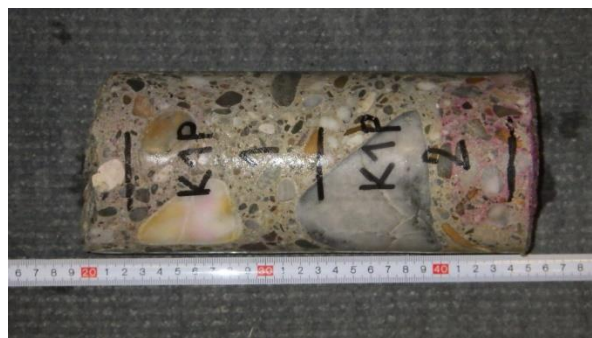
**Foto P3.2.2.4**

Laboratorní foto vzorku s označením V2 (K1P) včetně provedeného testu hloubky karbonatace a s vyznačenou polohou zkušebních těles

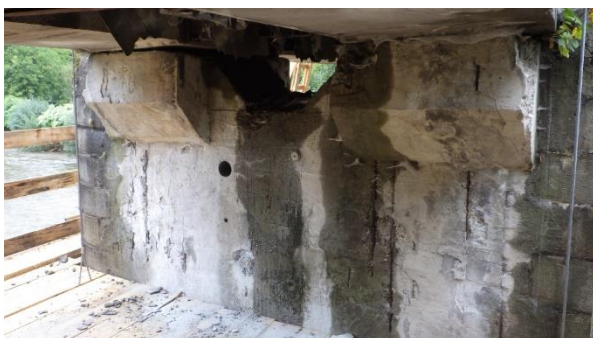
**Foto P3.2.3.1**

Jádrový vývrt s označením V3 byl odebrán z úložného prahu pilíře P2 v pohledu z pole 1 ve vzdálenosti 130 mm od levého náběhu úložného prahu a 780 mm pod úrovní spodního líce MPD nosníků. Poloha sondy je zakreslena ve schématickém půdoryse P3.1.1 této přílohy. Sonda byla po jejím provedení a zdokumentování zapravena vhodným sanačním materiálem s omezeným smršťováním.

Základní údaje o odběru vzorku:	<ul style="list-style-type: none"> <li>- jádrový vývrt <math>\varnothing</math> 100 mm</li> <li>- monolitický beton</li> <li>- hloubka provedeného jádrového návrtu v betonu je 295 mm</li> <li>- při odběru vzorku nebyla porušena žádná výztuž</li> <li>- <b>karbonatace betonu dosahuje do hloubky 2 – 5 mm</b></li> <li>- konstrukce v místě odebraného vývrtu bez povrchové úpravy</li> </ul>
Popis betonu:	<ul style="list-style-type: none"> <li>- struktura betonu je dobrá bez výrazných odlišností ve složení receptury betonu (barva po délce vzorku, drsnost betonu na povrchu atd.)</li> <li>- beton s běžnou povrchovou porozitou, póry do 3 mm</li> <li>- hrubé kamenivo těžené, frakce max. 32 mm, je rovnoměrně rozmístěné po celé délce vyjmutého vzorku betonu</li> <li>- ze vzorku vyrobeny 2 zkušební tělesa pro stanovení pevnosti betonu</li> </ul>

Pohled na provedené místo jádrového vývrtu s označením V3 z úložného prahu pilíře P2

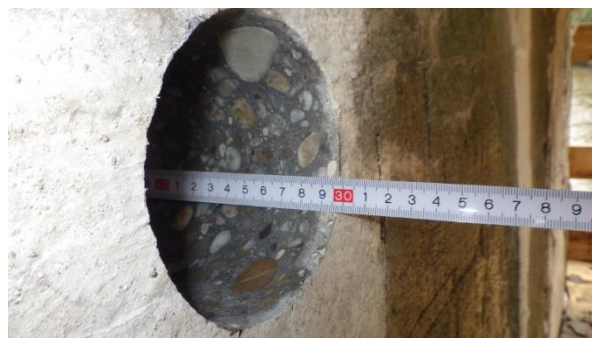
**Foto P3.2.3.2**

Měření celkové hloubky provedeného jádrového vývrtu  $\varnothing$  100 mm s označením V3 z úložného prahu pilíře P2

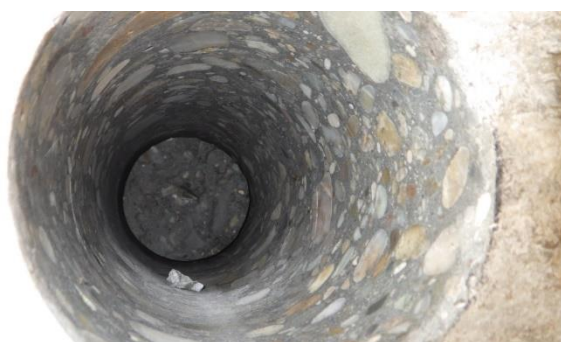
**Foto P3.2.3.3**

Detailní pohled do ostění po vyjmutí provedeného jádrového vývrtu s označením V3 odebraného z úložného prahu pilíře P2

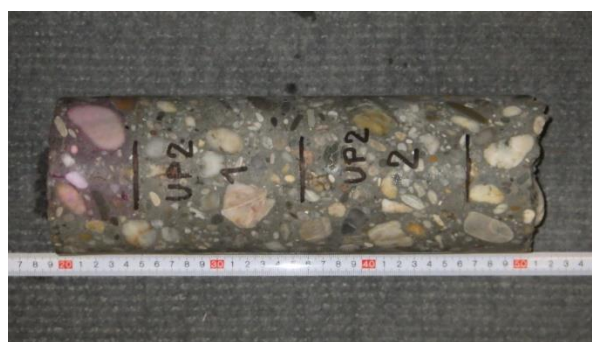
**Foto P3.2.3.4**

Laboratorní foto vzorku s označením V3 (UP2) včetně provedeného testu hloubky karbonatace a s vyznačenou polohou zkušebních těles

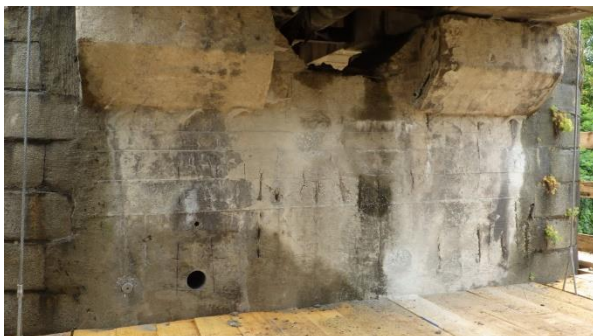
**Foto P3.2.4.1**

Jádrový vývrt s označením V4 byl odebrán z dříku pilíře P2 v pohledu z pole 2 v ose náběhu pod pravým nosníkem a 1600 mm pod úrovní spodního líce MPD nosníků. Poloha sondy je zakreslena ve schématickém půdoryse P3.1.1 této přílohy. Sonda byla po jejím provedení a zdokumentování zapravena vhodným sanačním materiálem s omezeným smršťováním.

Základní údaje o odběru vzorku:	<ul style="list-style-type: none"> <li>- jádrový vývrt Ø 100 mm</li> <li>- monolitický beton</li> <li>- hloubka provedeného jádrového návrtu v betonu je 345 mm</li> <li>- při odběru vzorku nebyla porušena žádná výztuž</li> <li>- <b>karbonatace betonu dosahuje do hloubky 6 – 10 mm</b></li> <li>- konstrukce v místě odebraného vývrtu bez povrchové úpravy</li> </ul>
Popis betonu:	<ul style="list-style-type: none"> <li>- struktura betonu je dobrá bez výrazných odlišností ve složení receptury betonu (barva po délce vzorku, drsnost betonu na povrchu atd.)</li> <li>- beton s běžnou povrchovou porozitou, póry do 4 mm</li> <li>- hrubé kamenivo těžené, frakce max. 32 mm, je rovnoměrně rozmístěné po celé délce vyjmutého vzorku betonu</li> <li>- ze vzorku vyrobeny 2 zkušební tělesa pro stanovení pevnosti betonu</li> </ul>

Pohled na provedené místo jádrového vývrtu s označením V4 z dříku pilíře P2

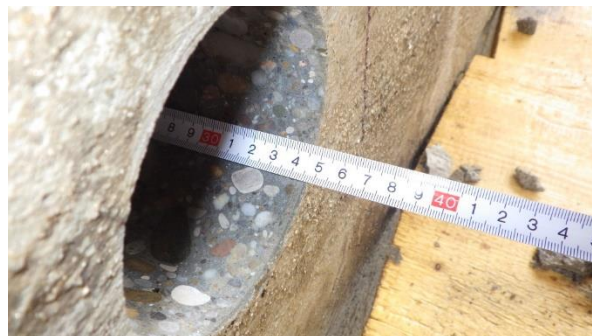
**Foto P3.2.4.2**

Měření celkové hloubky provedeného jádrového vývrtu Ø 100 mm s označením V4 z dříku pilíře P2

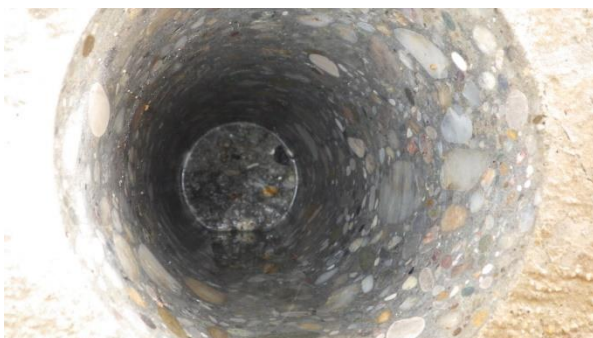
**Foto P3.2.4.3**

Detailní pohled do ostění po vyjmutí provedeného jádrového vývrtu s označením V4 odebraného z dříku pilíře P2

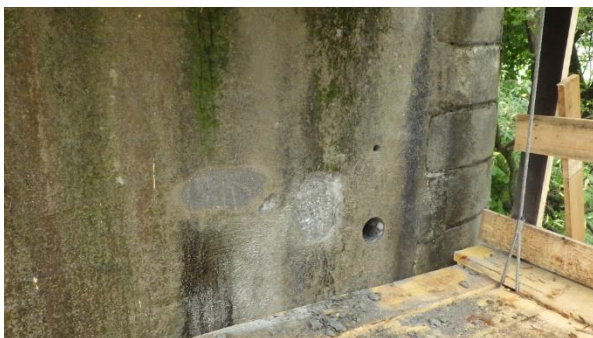
**Foto P3.2.5.1**

Jádrový vývrt s označením V5 byl odebrán z dříku pilíře P3 v pohledu z pole 2 ve vzdálenosti 300 mm od pravé hrany pravého náběhu a 1500 mm pod úroveň spodního líce MPD nosníků. Poloha sondy je zakreslena ve schématickém půdoryse P3.1.2 této přílohy. Sonda byla po jejím provedení a zdokumentování zapravena vhodným sanačním materiálem s omezeným smršťováním.

Základní údaje o odběru vzorku:	<ul style="list-style-type: none"> <li>- jádrový vývrt Ø 100 mm</li> <li>- monolitický beton</li> <li>- hloubka provedeného jádrového návrtu v betonu je 270 mm</li> <li>- při odběru vzorku nebyla porušena žádná výztuž</li> <li>- <b>karbonatace betonu dosahuje do hloubky max. 3 mm</b></li> <li>- konstrukce v místě odebraného vývrtu s omítkou tloušťky 5 mm</li> </ul>
Popis betonu:	<ul style="list-style-type: none"> <li>- struktura betonu je dobrá bez výrazných odlišností ve složení receptury betonu (barva po délce vzorku, drsnost betonu na povrchu atd.)</li> <li>- beton se zvýšenou povrchovou porozitou u povrchu konstrukce s póry až 10 mm (spíše se jedná již o drobnou mezerovitost betonu)</li> <li>- hrubé kamenivo těžené, frakce max. 32 mm, je rovnoměrně rozmístěné po celé délce vyjmutého vzorku betonu</li> <li>- ze vzorku vyrobeny 2 zkušební tělesa pro stanovení pevnosti betonu</li> </ul>

Pohled na provedené místo jádrového vývrtu s označením V5 z dříku pilíře P3

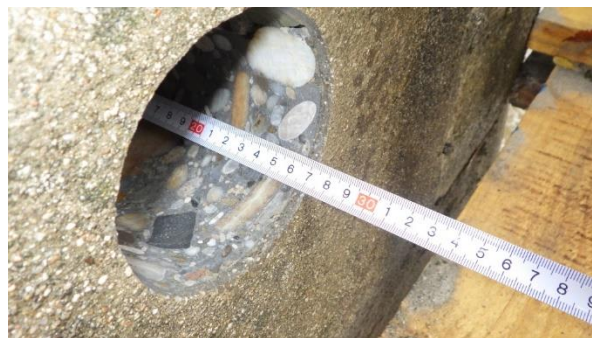
**Foto P3.2.5.2**

Měření celkové hloubky provedeného jádrového vývrtu Ø 100 mm s označením V5 z dříku pilíře P3

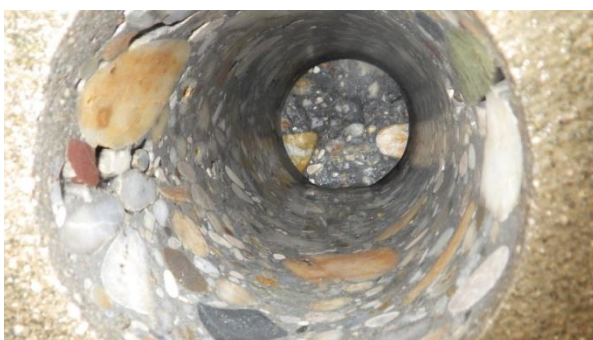
**Foto P3.2.5.3**

Detailní pohled do ostění po vyjmutí provedeného jádrového vývrtu s označením V5 odebraného z dříku pilíře P3

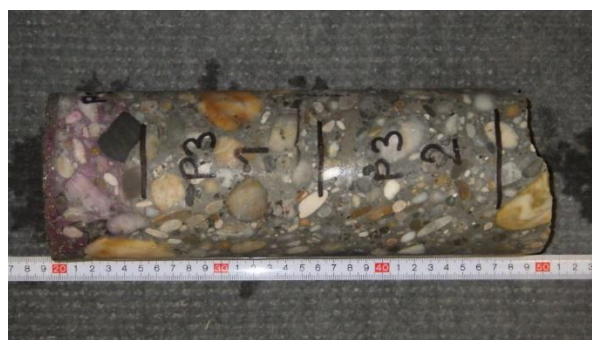
**Foto P3.2.5.4**

Laboratorní foto vzorku s označením V5 (P3) včetně provedeného testu hloubky karbonatace a s vyznačenou polohou zkušebních těles

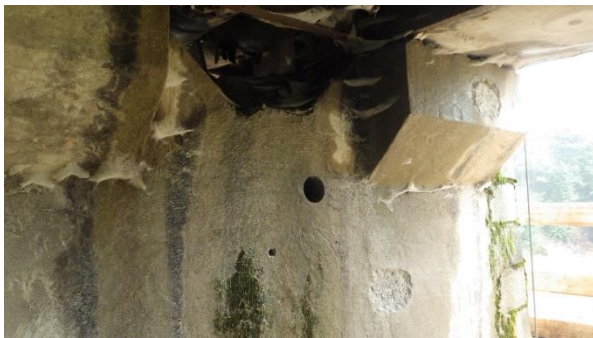
**Foto P3.2.6.1**

Jádrový vývrt s označením V6 byl odebrán z úložného prahu pilíře P3 v pohledu z pole 3 ve vzdálenosti 300 mm od levé hrany levého náběhu a 600 mm pod úrovní spodního líce MPD nosníků. Poloha sondy je zakreslena ve schématickém půdoryse P3.1.2 této přílohy. Sonda byla po jejím provedení a zdokumentování zapravena vhodným sanačním materiálem s omezeným smršťováním.

Základní údaje o odběru vzorku:	<ul style="list-style-type: none"> <li>- jádrový vývrt Ø 100 mm</li> <li>- monolitický beton</li> <li>- hloubka provedeného jádrového návrtu v betonu je 345 mm</li> <li>- v hloubce 75 mm částečně převrtána výztuž</li> <li>- <b>karbonatace betonu dosahuje do hloubky max. 3 mm</b></li> <li>- konstrukce v místě odebraného vývrtu s omítkou tloušťky 5 mm</li> </ul>
Popis betonu:	<ul style="list-style-type: none"> <li>- struktura betonu je dobrá bez výrazných odlišností ve složení receptury betonu (barva po délce vzorku, drsnost betonu na povrchu atd.)</li> <li>- beton s běžnou povrchovou porozitou, póry do 5 mm</li> <li>- hrubé kamenivo těžené, frakce max. 22 mm, je rovnoměrně rozmístěné po celé délce vyjmutého vzorku betonu</li> <li>- ze vzorku vyrobeno 1 zkušební těleso pro stanovení pevnosti betonu</li> </ul>

Pohled na provedené místo jádrového vývrtu s označením V6 z úložného prahu pilíře P3

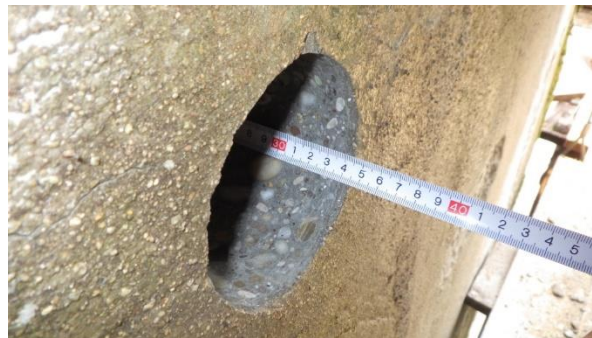
**Foto P3.2.6.2**

Měření celkové hloubky provedeného jádrového vývrtu Ø 100 mm s označením V6 z úložného prahu pilíře P3

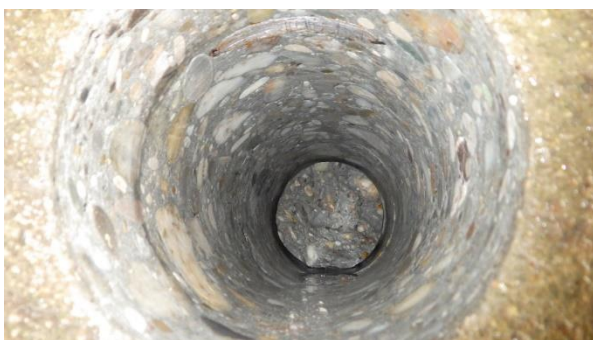
**Foto P3.2.6.3**

Detailní pohled do ostění po vyjmutí provedeného jádrového vývrtu s označením V6 odebraného z úložného prahu pilíře P3

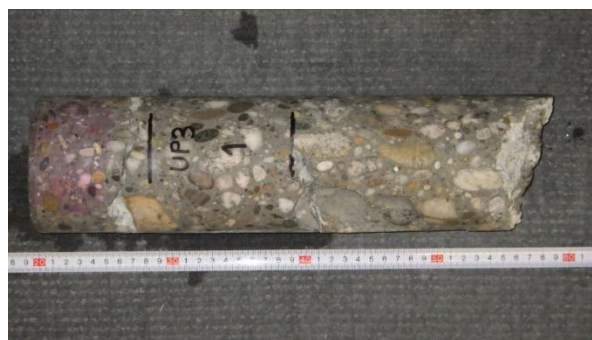
**Foto P3.2.6.4**

Laboratorní foto vzorku s označením V6 (UP3) včetně provedeného testu hloubky karbonatace a s vyznačenou polohou zkušební tělesa

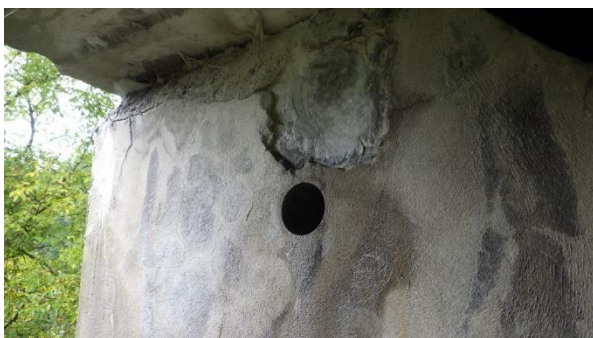
**Foto P3.2.7.1**

Jádrový vývrt s označením V7 byl odebrán z úložného prahu opěry OP4 ve vzdálenosti 800 mm od levé hrany úložného prahu a 400 mm pod úrovní spodního líce MPD nosníků. Poloha sondy je zakreslena ve schématickém půdoryse P3.1.2 této přílohy. Sonda byla po jejím provedení a zdokumentování zapravena vhodným sanačním materiálem s omezeným smršťováním.

Základní údaje o odběru vzorku:	<ul style="list-style-type: none"> <li>- jádrový vývrt Ø 100 mm</li> <li>- monolitický beton</li> <li>- hloubka provedeného jádrového návrtu v betonu je 310 mm</li> <li>- při odběru vzorku nebyla porušena žádná výztuž</li> <li>- <b>karbonatace betonu dosahuje do hloubky 2 - 5 mm</b></li> <li>- konstrukce v místě odebraného vývrtu s omítkou tloušťky 30 mm</li> </ul>
Popis betonu:	<ul style="list-style-type: none"> <li>- struktura betonu je dobrá bez výrazných odlišností ve složení receptury betonu (barva po délce vzorku, drsnost betonu na povrchu atd.)</li> <li>- beton s běžnou povrchovou porozitou, póry do 4 mm</li> <li>- hrubé kamenivo těžené, frakce max. 22 mm, je rovnoměrně rozmístěné po celé délce vyjmutého vzorku betonu</li> <li>- ze vzorku vyrobeny 2 zkušební tělesa pro stanovení pevnosti betonu</li> </ul>

Pohled na provedené místo jádrového vývrtu s označením V7 z úložného prahu opěry OP4

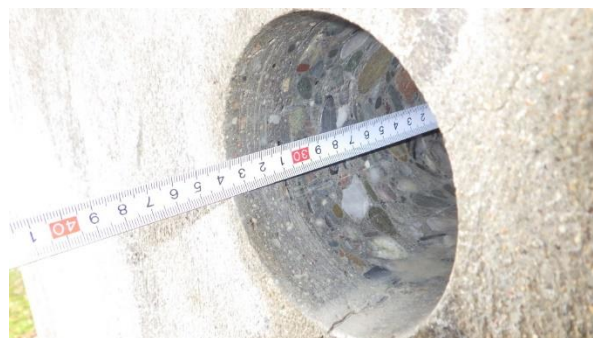
**Foto P3.2.7.2**

Měření celkové hloubky provedeného jádrového vývrtu Ø 100 mm s označením V7 z úložného prahu opěry OP4

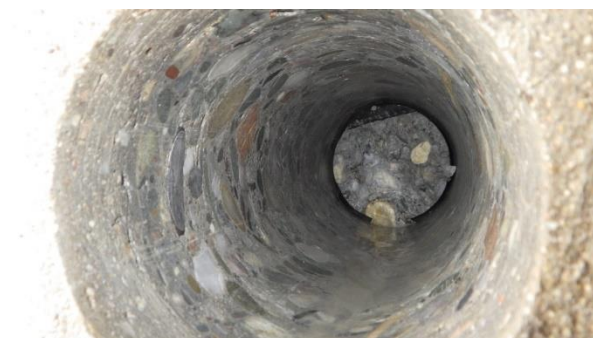
**Foto P3.2.7.3**

Detailní pohled do ostění po vyjmutí provedeného jádrového vývrtu s označením V7 z úložného prahu opěry OP4

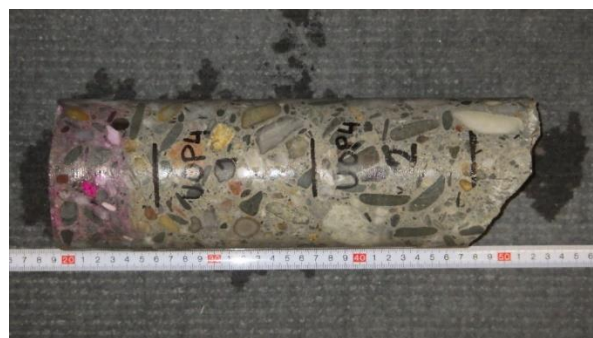
**Foto P3.2.7.4**

Laboratorní foto vzorku s označením V7 (UOP4) včetně provedeného testu hloubky karbonatace a s vyznačenou polohou zkušební tělesa

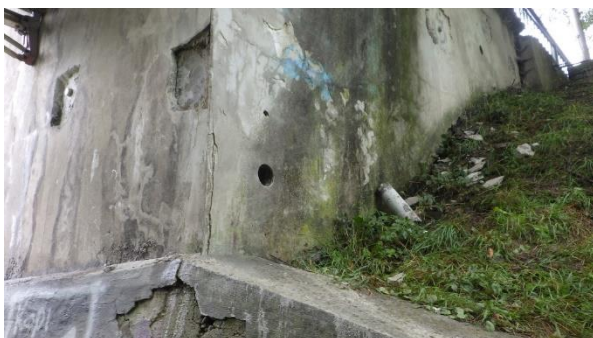
**Foto P3.2.8.1**

Jádrový vývrt s označením V8 byl odebrán z dířku opěry OP4 z pravé strany ve vzdálenosti 360 mm od čela opěry a 2250 mm pod úroveň spodního líce MPD nosníků. Poloha sondy je zakreslena ve schématickém půdoryse P3.1.2 této přílohy. Sonda byla po jejím provedení a zdokumentování zapravena vhodným sanačním materiálem s omezeným smršťováním.

Základní údaje o odběru vzorku:	<ul style="list-style-type: none"> <li>- jádrový vývrt <math>\varnothing</math> 100 mm</li> <li>- monolitický beton</li> <li>- hloubka provedeného jádrového návrtu v betonu je 345 mm</li> <li>- v hloubce 30 mm částečně převrtána svislá výztuž <math>\varnothing</math> 12 mm</li> <li>- <b>karbonatace betonu dosahuje do hloubky 3 - 6 mm</b></li> <li>- konstrukce v místě odebraného vývrtu s omítkou tloušťky 10 mm</li> </ul>
Popis betonu:	<ul style="list-style-type: none"> <li>- struktura betonu je dobrá bez výrazných odlišností ve složení receptury betonu (barva po délce vzorku, drsnost betonu na povrchu atd.)</li> <li>- beton s běžnou povrchovou porozitou, póry do 2 mm</li> <li>- hrubé kamenivo těžené, frakce max. 16 mm, je rovnoměrně rozmístěné po celé délce vyjmutého vzorku betonu</li> <li>- ze vzorku vyrobeny 2 zkušební tělesa pro stanovení pevnosti betonu</li> </ul>

Pohled na provedené místo jádrového vývrtu s označením V8 z dířku opěry OP4

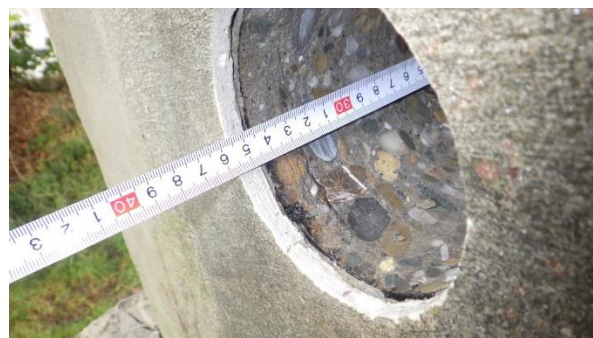
**Foto P3.2.8.2**

Měření celkové hloubky provedeného jádrového vývrtu  $\varnothing$  100 mm s označením V8 z dířku opěry OP4

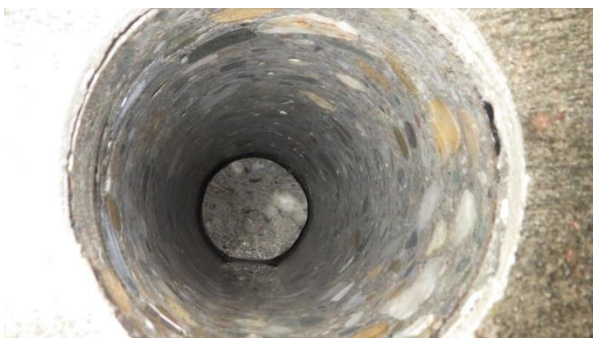
**Foto P3.2.8.3**

Detailní pohled do ostění po vyjmutí provedeného jádrového vývrtu s označením V8 z dířku opěry OP4

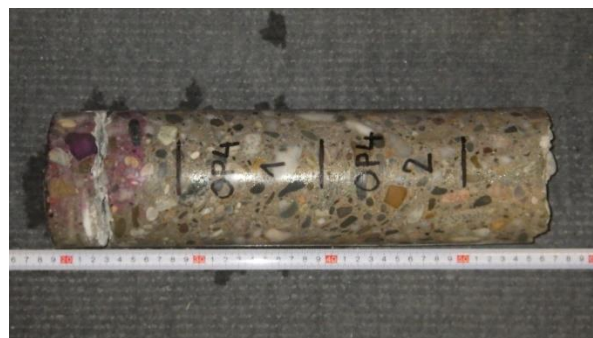
**Foto P3.2.8.4**

Laboratorní foto vzorku s označením V8 (OP4) včetně provedeného testu hloubky karbonatace a s vyznačenou polohou zkušební tělesa

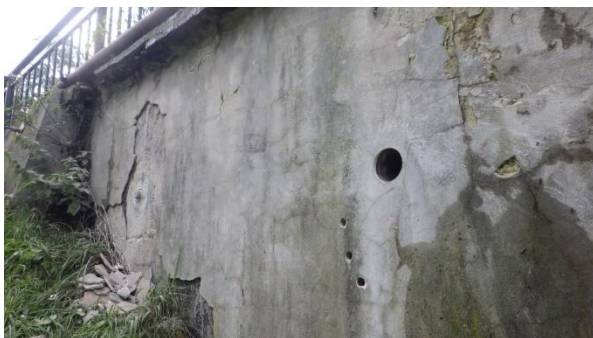
**Foto P3.2.9.1**

Jádrový vývrt s označením V9 byl odebrán z levého křídla opěry OP4 ve vzdálenosti 3050 mm od čela opěry a 150 mm pod úroveň spodního líce MPD nosníků. Poloha sondy je zakreslena ve schématickém půdoryse P3.1.2 této přílohy. Sonda byla po jejím provedení a zdokumentování zapravena vhodným sanačním materiálem s omezeným smršťováním.

Základní údaje o odběru vzorku:	<ul style="list-style-type: none"> <li>- jádrový vývrt <math>\varnothing</math> 100 mm</li> <li>- monolitický beton</li> <li>- hloubka provedeného jádrového návrtu v betonu je 170 mm = tloušťka stěny křídla</li> <li>- v hloubce 30 mm částečně převrtána svislá výztuž <math>\varnothing</math> 12 mm</li> <li>- <b>karbonatace betonu dosahuje do hloubky 4 mm z vnějšího líce a 20 – 25 mm z vnitřního líce</b></li> <li>- konstrukce v místě odebraného vývrtu s omítkou tloušťky 15 mm</li> </ul>
Popis betonu:	<ul style="list-style-type: none"> <li>- struktura betonu je dobrá bez výrazných odlišností ve složení receptury betonu (barva po délce vzorku, drsnost betonu na povrchu atd.)</li> <li>- beton s běžnou povrchovou porozitou, póry do 2 mm</li> <li>- hrubé kamenivo těžené, frakce max. 16 mm, je rovnoměrně rozmístěné po celé délce vyjmutého vzorku betonu</li> <li>- ze vzorku vyrobeno 1 zkušební těleso pro stanovení pevnosti betonu</li> </ul>

Pohled na provedené místo jádrového vývrtu s označením V9 z levého křídla opěry OP4

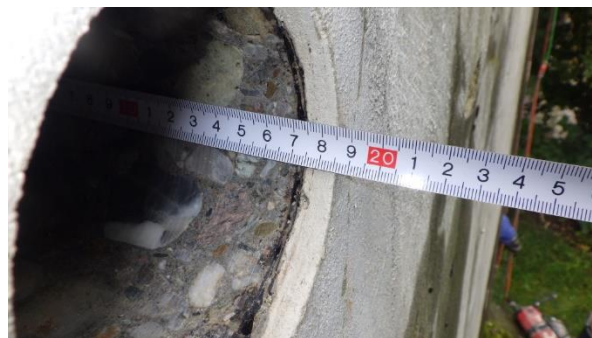
**Foto P3.2.9.2**

Měření celkové hloubky provedeného jádrového vývrtu  $\varnothing$  100 mm s označením V9 z levého křídla opěry OP4

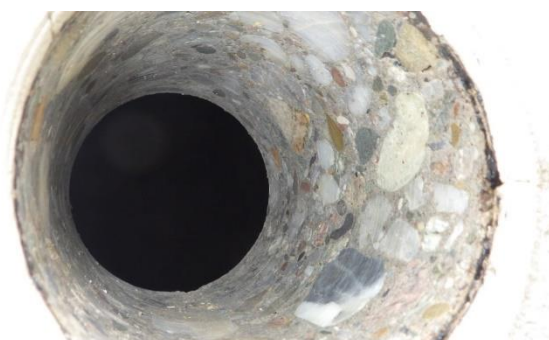
**Foto P3.2.9.3**

Detailní pohled do ostění po vyjmutí provedeného jádrového vývrtu s označením V9 z levého křídla opěry OP4

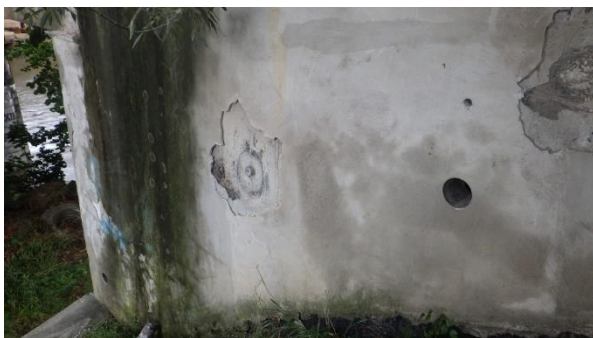
**Foto P3.2.10.1**

Jádrový vývrt s označením V10 byl odebrán z pravého křídla opěry OP4 ve vzdálenosti 3700 mm od čela opěry a 300 mm pod úrovní spodního líce MPD nosníků. Poloha sondy je zakreslena ve schématickém půdoryse P3.1.2 této přílohy. Sonda byla po jejím provedení a zdokumentování zapravena vhodným sanačním materiálem s omezeným smršťováním.

Základní údaje o odběru vzorku:	<ul style="list-style-type: none"> <li>- jádrový vývrt Ø 100 mm</li> <li>- monolitický beton</li> <li>- hloubka provedeného jádrového návrtu v betonu je 170 mm = tloušťka stěny křídla</li> <li>- v hloubce 30 mm částečně převrtána svislá výztuž Ø 12 mm</li> <li>- <b>karbonatace betonu dosahuje do hloubky 8 - 12 mm z vnějšího líce křídla a 20 – 25 mm z vnitřního líce</b></li> <li>- konstrukce v místě odebraného vývrtu s omítkou tloušťky 10 mm</li> </ul>
Popis betonu:	<ul style="list-style-type: none"> <li>- struktura betonu je dobrá bez výrazných odlišností ve složení receptury betonu (barva po délce vzorku, drsnost betonu na povrchu atd.)</li> <li>- beton s běžnou povrchovou porozitou, póry do 2 mm</li> <li>- hrubé kamenivo těžené, frakce max. 16 mm, je rovnoměrně rozmístěné po celé délce vyjmutého vzorku betonu</li> <li>- ze vzorku vyrobeno 1 zkušební těleso pro stanovení pevnosti betonu</li> </ul>

Pohled na provedené místo jádrového vývrtu s označením V10 z pravého křídla opěry OP4

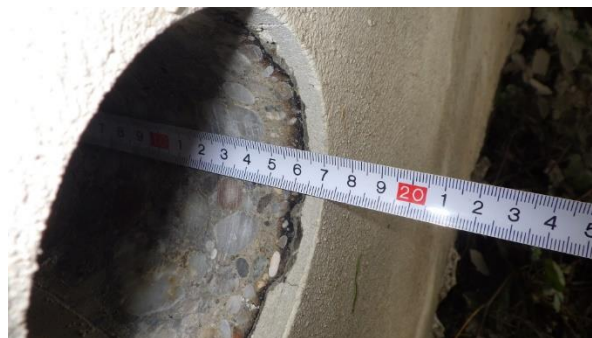
**Foto P3.2.10.2**

Měření celkové hloubky provedeného jádrového vývrtu Ø 100 mm s označením V10 z pravého křídla opěry OP4

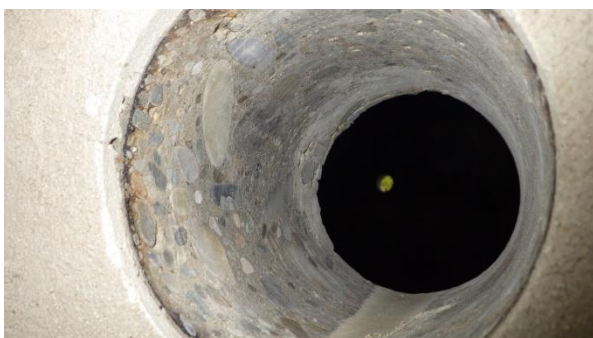
**Foto P3.2.10.3**

Detailní pohled do ostění po vyjmutí provedeného jádrového vývrtu s označením V10 z pravého křídla opěry OP4

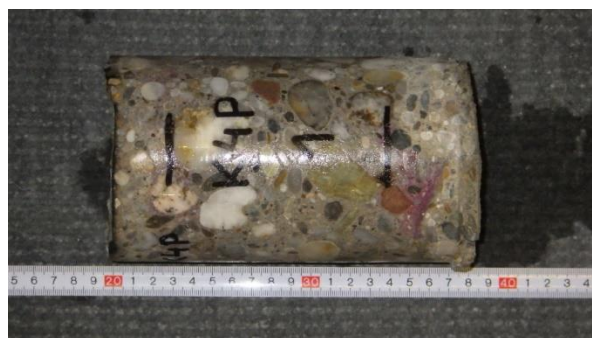
**Foto P3.2.10.4**

Laboratorní foto vzorku s označením V10 (K4P) včetně provedeného testu hloubky karbonatace a s vyznačenou polohou zkušebního tělesa

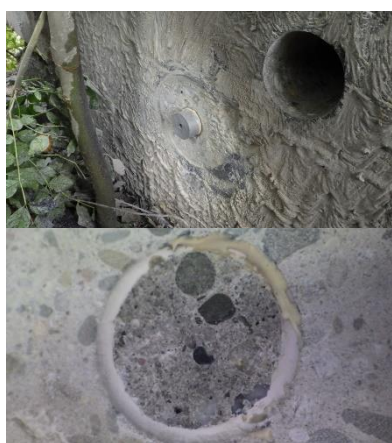
**Foto P3.4.2.1**

Pohled na zkušební oblast odtrhových zkoušek PK1L z levého křídla opěry OP1

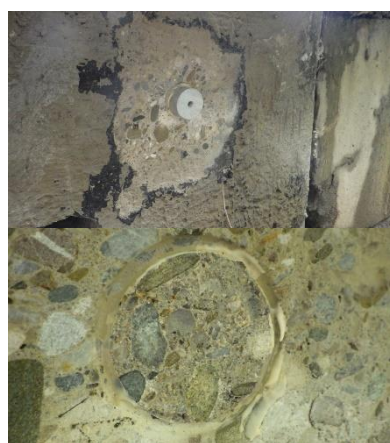
**Foto P3.4.2.2**

Pohled na zkušební oblast odtrhových zkoušek PK1P z pravého křídla opěry OP1

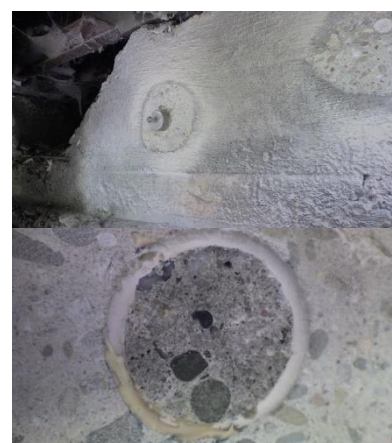
**Foto P3.4.2.3**

Pohled na zkušební oblast odtrhových zkoušek PUOP1 z úložného prahu opěry OP1
