Zakázka: HS122154126

**ZÁVĚREČNÁ ZPRÁVA**  
**DIAGNOSTIKA LÁVKY VI-2L**  
**LÁVKA PRO PĚŠÍ PŘES ŘEKU OLŠI K NEMOCNICI V TŘINCI - LYŽBICE**

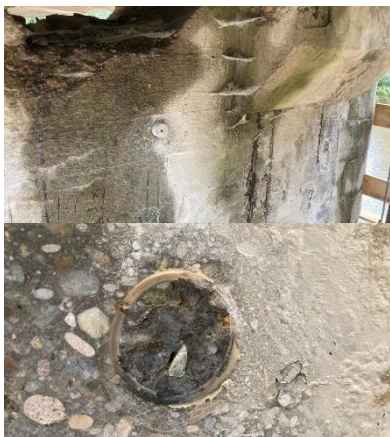
**Foto P3.4.2.4**

Pohled na zkušební oblast  
odtrhových zkoušek  
PUP2 z úložného prahu pilíře P2

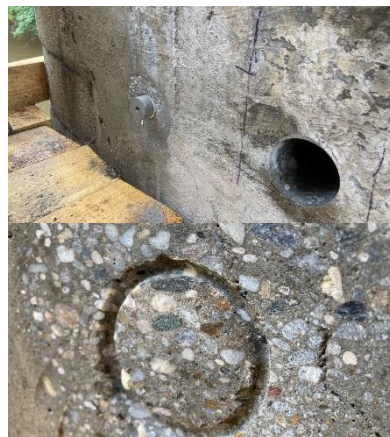
**Foto P3.4.2.5**

Pohled na zkušební oblast  
odtrhových zkoušek PP2 z pilíře P2

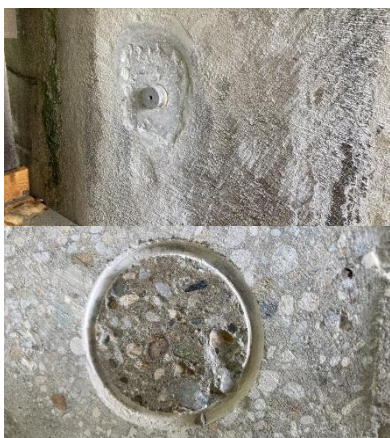
**Foto P3.4.2.6**

Pohled na zkušební oblast  
odtrhových zkoušek  
PUP3 z úložného prahu pilíře P3

U odtrhové zkoušky úložného prahu pilíře P3 je velmi nízká hodnota z důvodu poškození krycích vrstev betonu na rozhraní s betonářskou výztuží.

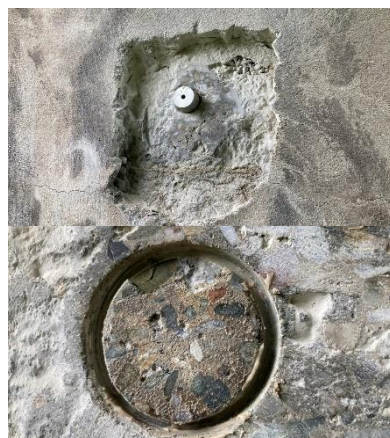
**Foto P3.4.2.7**

Pohled na zkušební oblast  
odtrhových zkoušek PP3 z pilíře P3

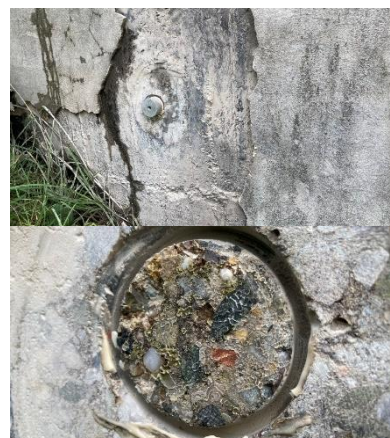
**Foto P3.4.2.8**

Pohled na zkušební oblast  
odtrhových zkoušek POP4 z dřívku  
opěry OP4

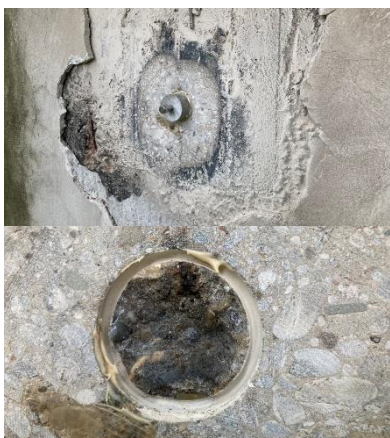
**Foto P3.4.2.9**

Pohled na zkušební oblast  
odtrhových zkoušek PK4L z levého  
křídla opěry OP4

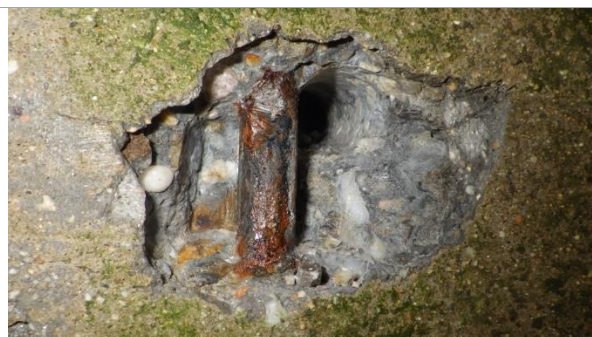
**Foto P3.5.2**

Detail odhalené svislé výztuže se zvýšenou povrchovou korozí, jedná se o výztuž Ø 12 s krytím od povrchu betonu 20 mm
