Třinec-Lyžbice, MK č.74c - ul. Olšová zajištění břehového svahu u č.p. 11

ZÁVĚREČNÁ ZPRÁVA IG PRŮZKUMU

2019 006 A

předběžný IG průzkum

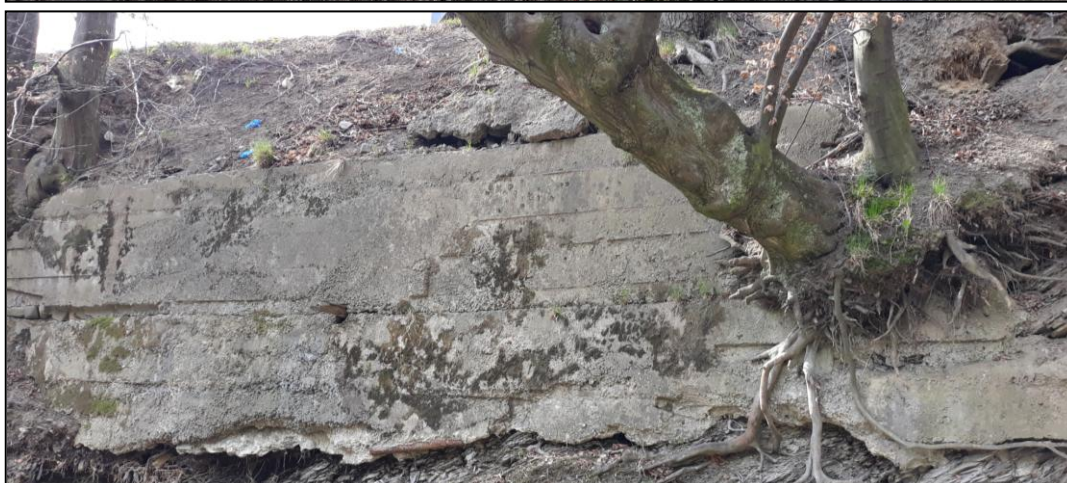
Lokální opěrné zdi

Antropogenní navážky tvoří v zájmové lokalitě jednak konstrukční vrstvy vozovky a dále těleso stávající komunikace (tvořeno štěrkovitými materiály s nepravidelným výskytem balvanité frakce a příměsí antropogenních úlomků). Průzkumem ověřená mocnost navážek činí 1,00m až 1,10m. V návaznosti na antropogenní zásahy v okolí ulice Olšové předpokládáme nepravidelně další výskyt navážek (stávající zástavba, lokální opěrné zdi MK apod.).

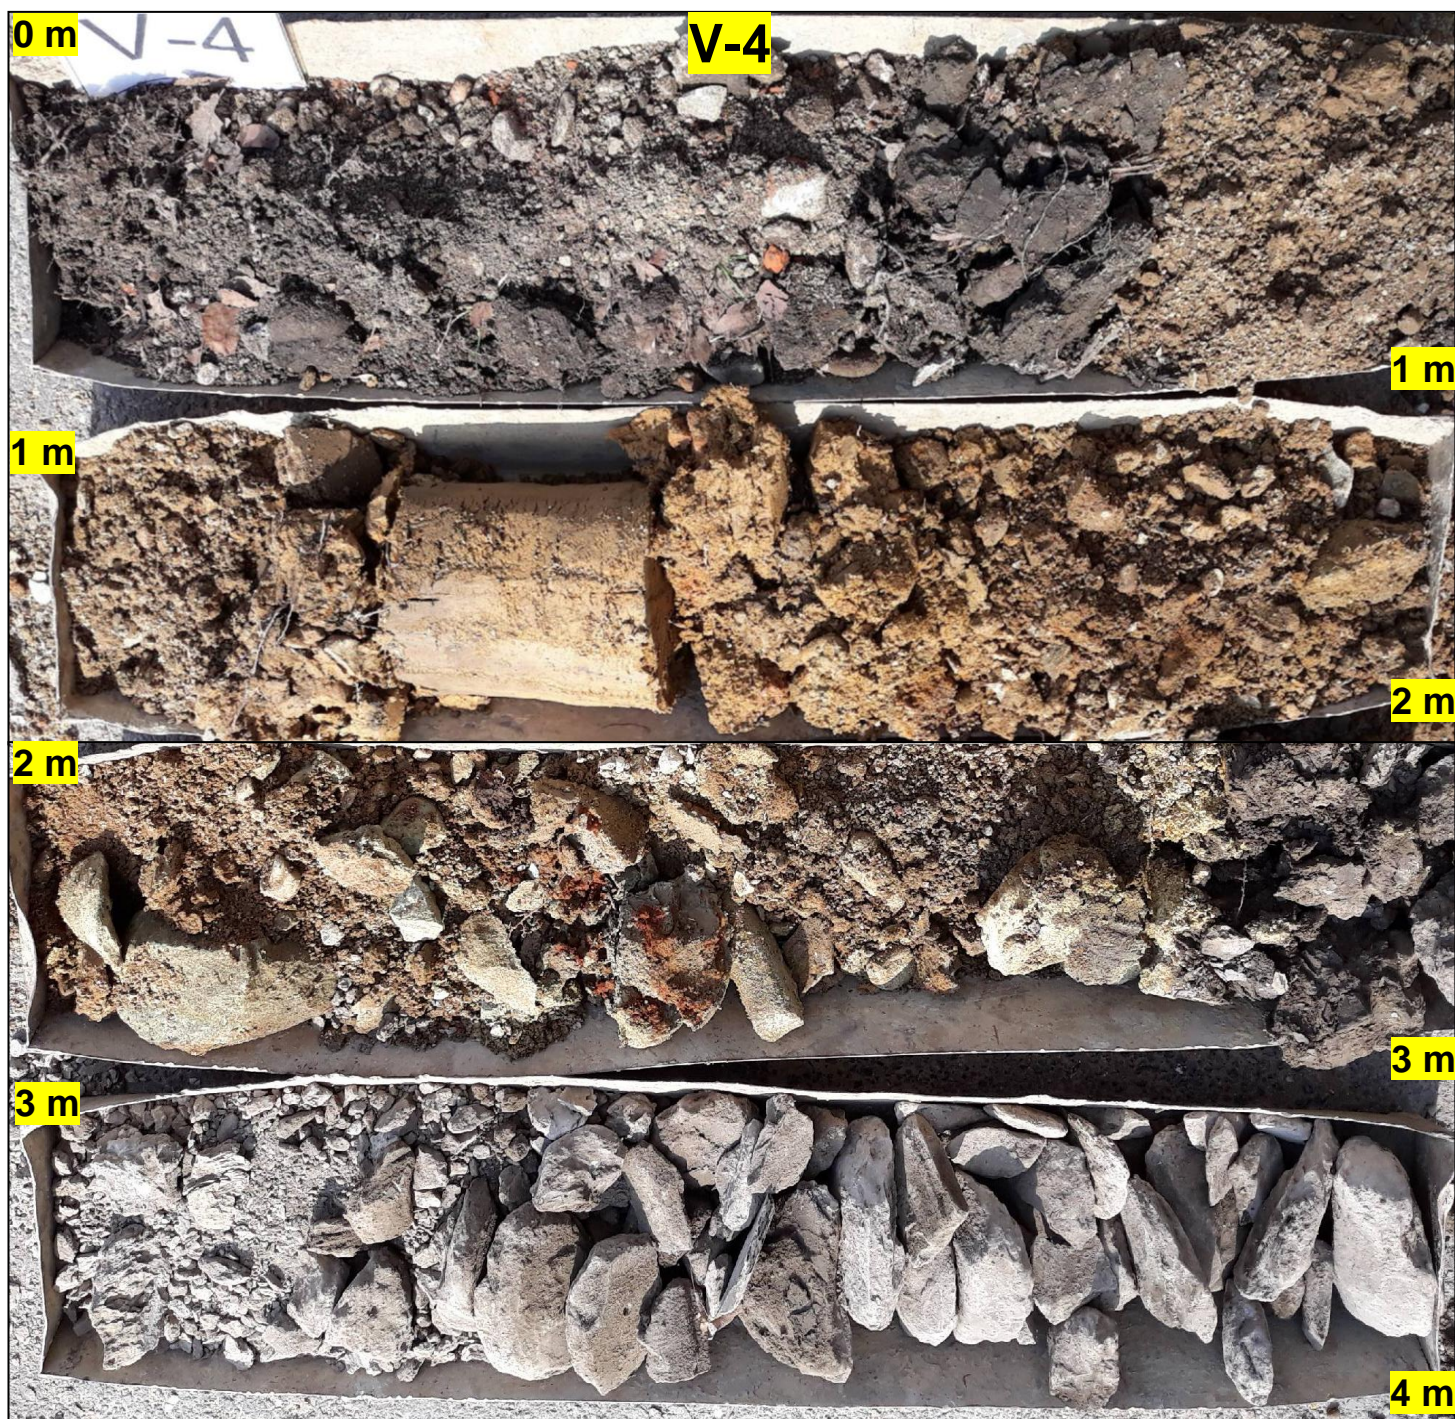
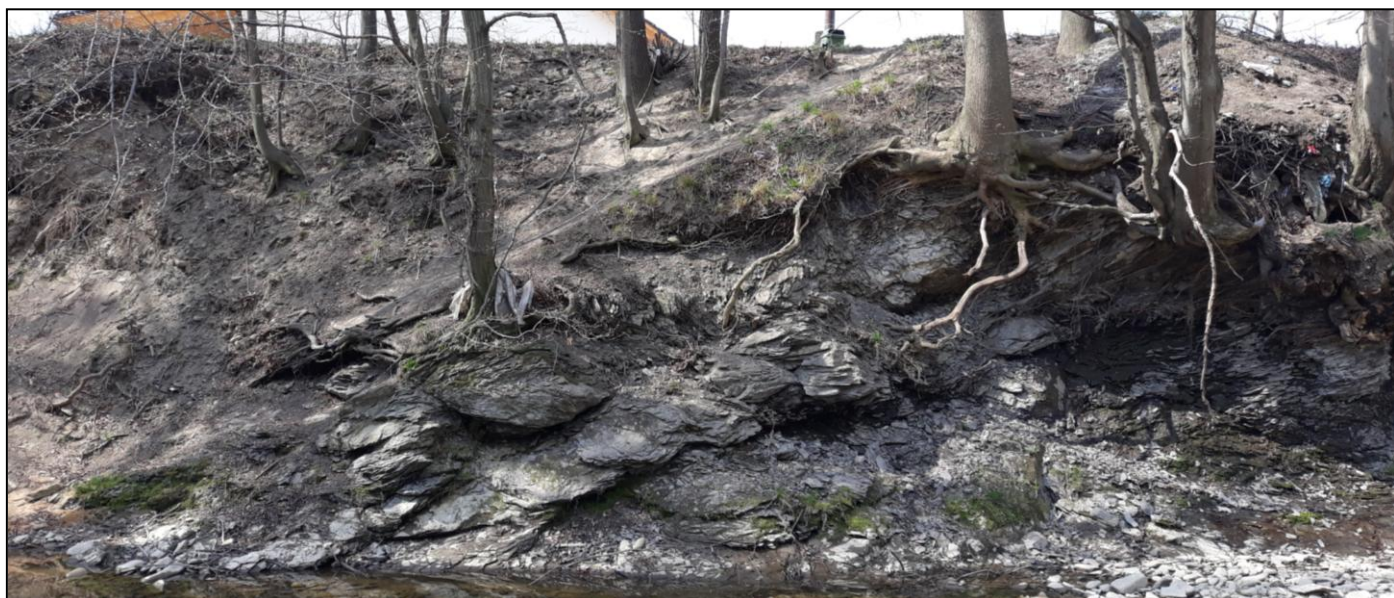
Výchozy podložních hornin v břehovém svahu

Jak je patrné na snímku výchozů podložních hornin v levém nárazovém břehu (viz fotodokumentace v příloze č. 6), je povrch podložního masivu, nerovný, zvlněný. Dané skutečnosti odpovídá nejen v předchozí kapitole již zmíněná proměnlivá mocnost štěrků, ale i zvětralin (0,20-0,90m).

Jak už bylo zmíněno výše, rigidní horniny skalního podloží byly v rámci prohlídky lokality pozorovány také ve výchozech na levém břehu Olše. Vrstvy zvrásněných flyšových hornin zde upadají směrem do svahu říčního břehu s nepravidelným úhlem sklonu vůči niveletě komunikace kolísajícím zhruba mezi 20 až 30° jednak směrem k JJZ, ale také k SSV, místy jsou pak uloženy téměř kolmo vůči rovině komunikace
