Investor :	Statutární město Třinec, Jablunkovská 160, 739 61 Třinec	
Místo stavby :	Obec Třinec, k.ú. Třinec, parc.č. 1310/1, 1310/2, 1310/3, 1310/4,	
Název stavby :		
Vykres :		
ZŠ P. Bezruč, Třinec – rekonstrukce střechy		Datum vypracování : 08 / 2020
		Stupeň dokumentace : DPS
		Číslo zakázky : L2019-44
		Měřítko : 1:100
SESTAVA KROVU ST2+ST6 – Stávající stav		Číslo výkresu : D.03.02

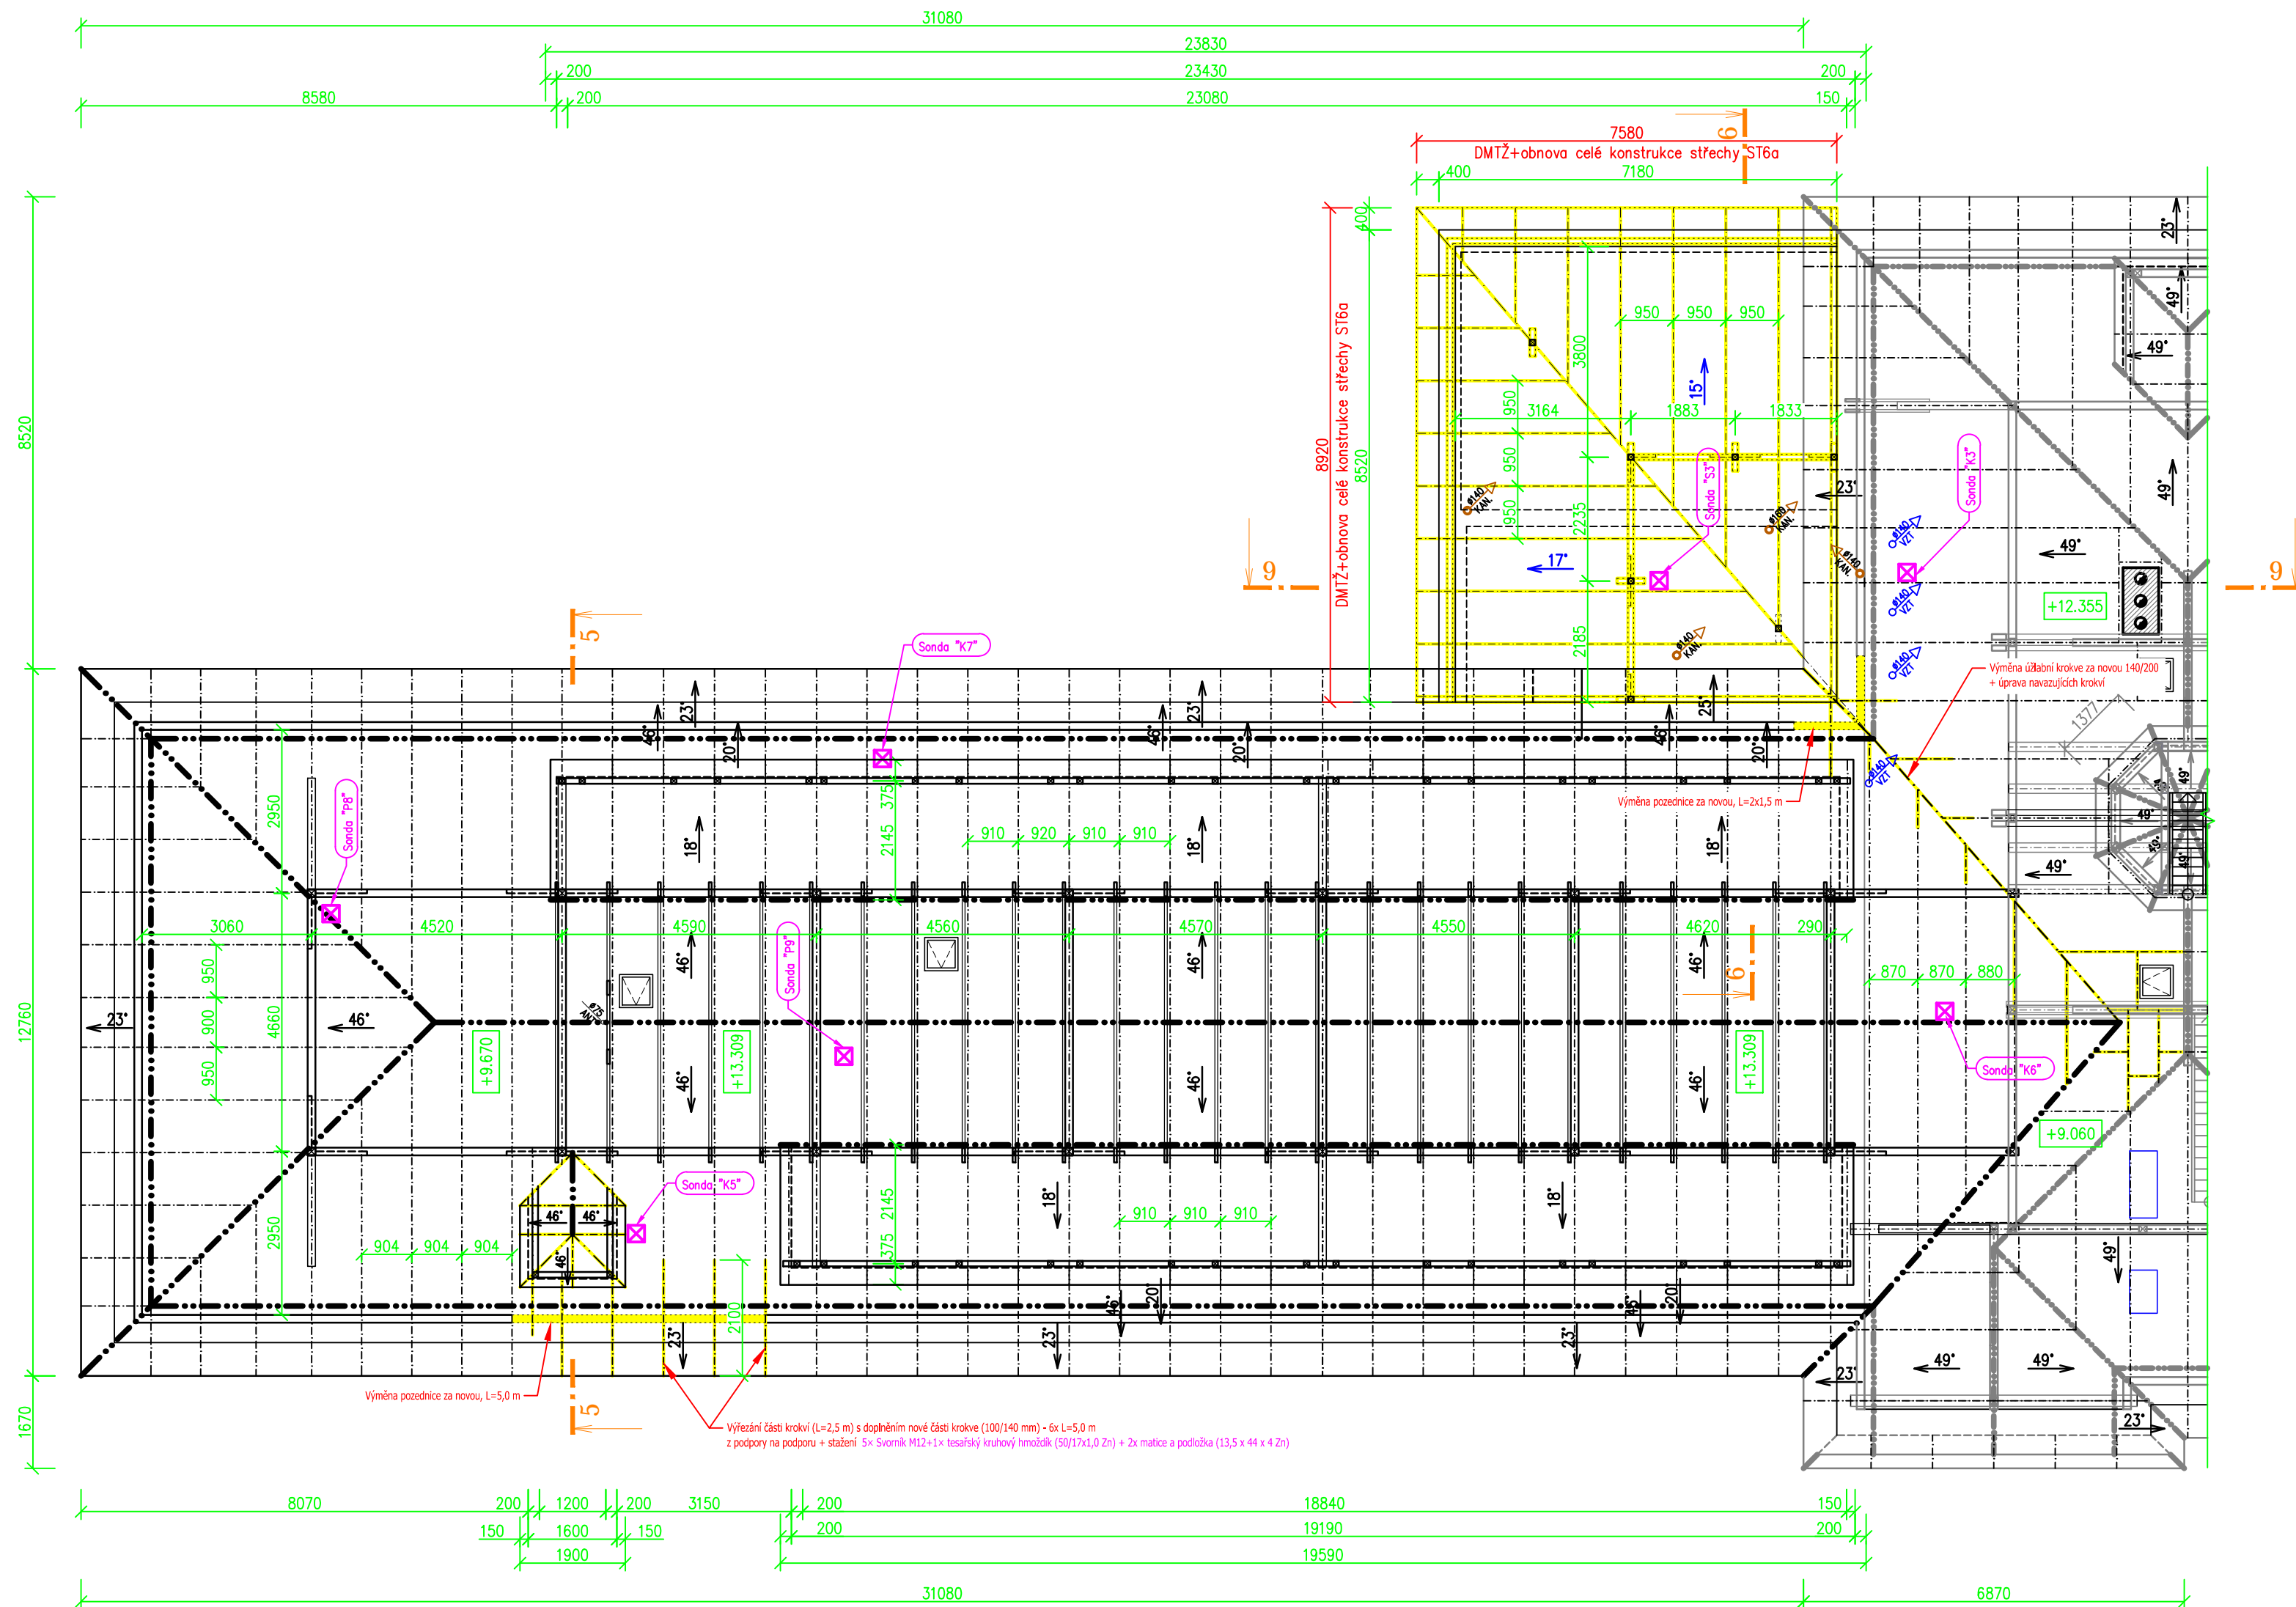
- Po provedení demontáže souvrství střešní krytiny se provede kompletní demontáž konstrukce střechy ST6a
- Provede se DMTŽ krokví valbového vikýře na střeše ST2 s výměnou za nové, včetně úžlabních a nárožních krokví
- Bude provedena kompletní demontáž dřev. námetků KCE krovu s výměnou za nové
- Součástí opravy stávající dřevěné KCE krovu bude výměna poškozených částí pozednice s výměnou navazujících krokví (případně protězování)
- Bude provedena důsledná chemická sanace dřevěné konstrukce krovu viz. TZ
- Provede se řádné očištění celé plochy půdního prostoru ometením a vyklizením ulehle sutě v mezi prostoru u pozednice a okapové římsy

- Výpis demontáže a doplnění KCE krovu viz. Specifikace
- Veškeré konstrukce zakryté a nepřístupné konstrukce jsou kresleny jako domněle dle dobových zvyklostí, při realizaci může dojít k nesrovnalostem, které budou řešeny přímo na místě
