SESTAVA KROVU STŘECHY ST3b

Vypracoval : Projektční kancelář lay-out s.r.o., nám. Svobody 527, 739 61 Třinec mobil: +420 776 213 159 / cieslar@lay-out.cz	
Investor : Statutární město Třinec, Jablunkovská 160, 739 61 Třinec	Datum vypracování : 08 / 2020
Místo stavby : Obec Třinec, k.ú. Třinec, parc.č. 1310/1, 1310/2, 1310/3, 1310/4,	Stupeň dokumentace : DPS
Název stavby : ZŠ P. Bezruče, Třinec – rekonstrukce střechy	Číslo zakázky : L2019-44
Výkres : SESTAVA KROVU ST3 – Stávající stav	Měřítko : 1:100
	Číslo výkresu : D.04.02

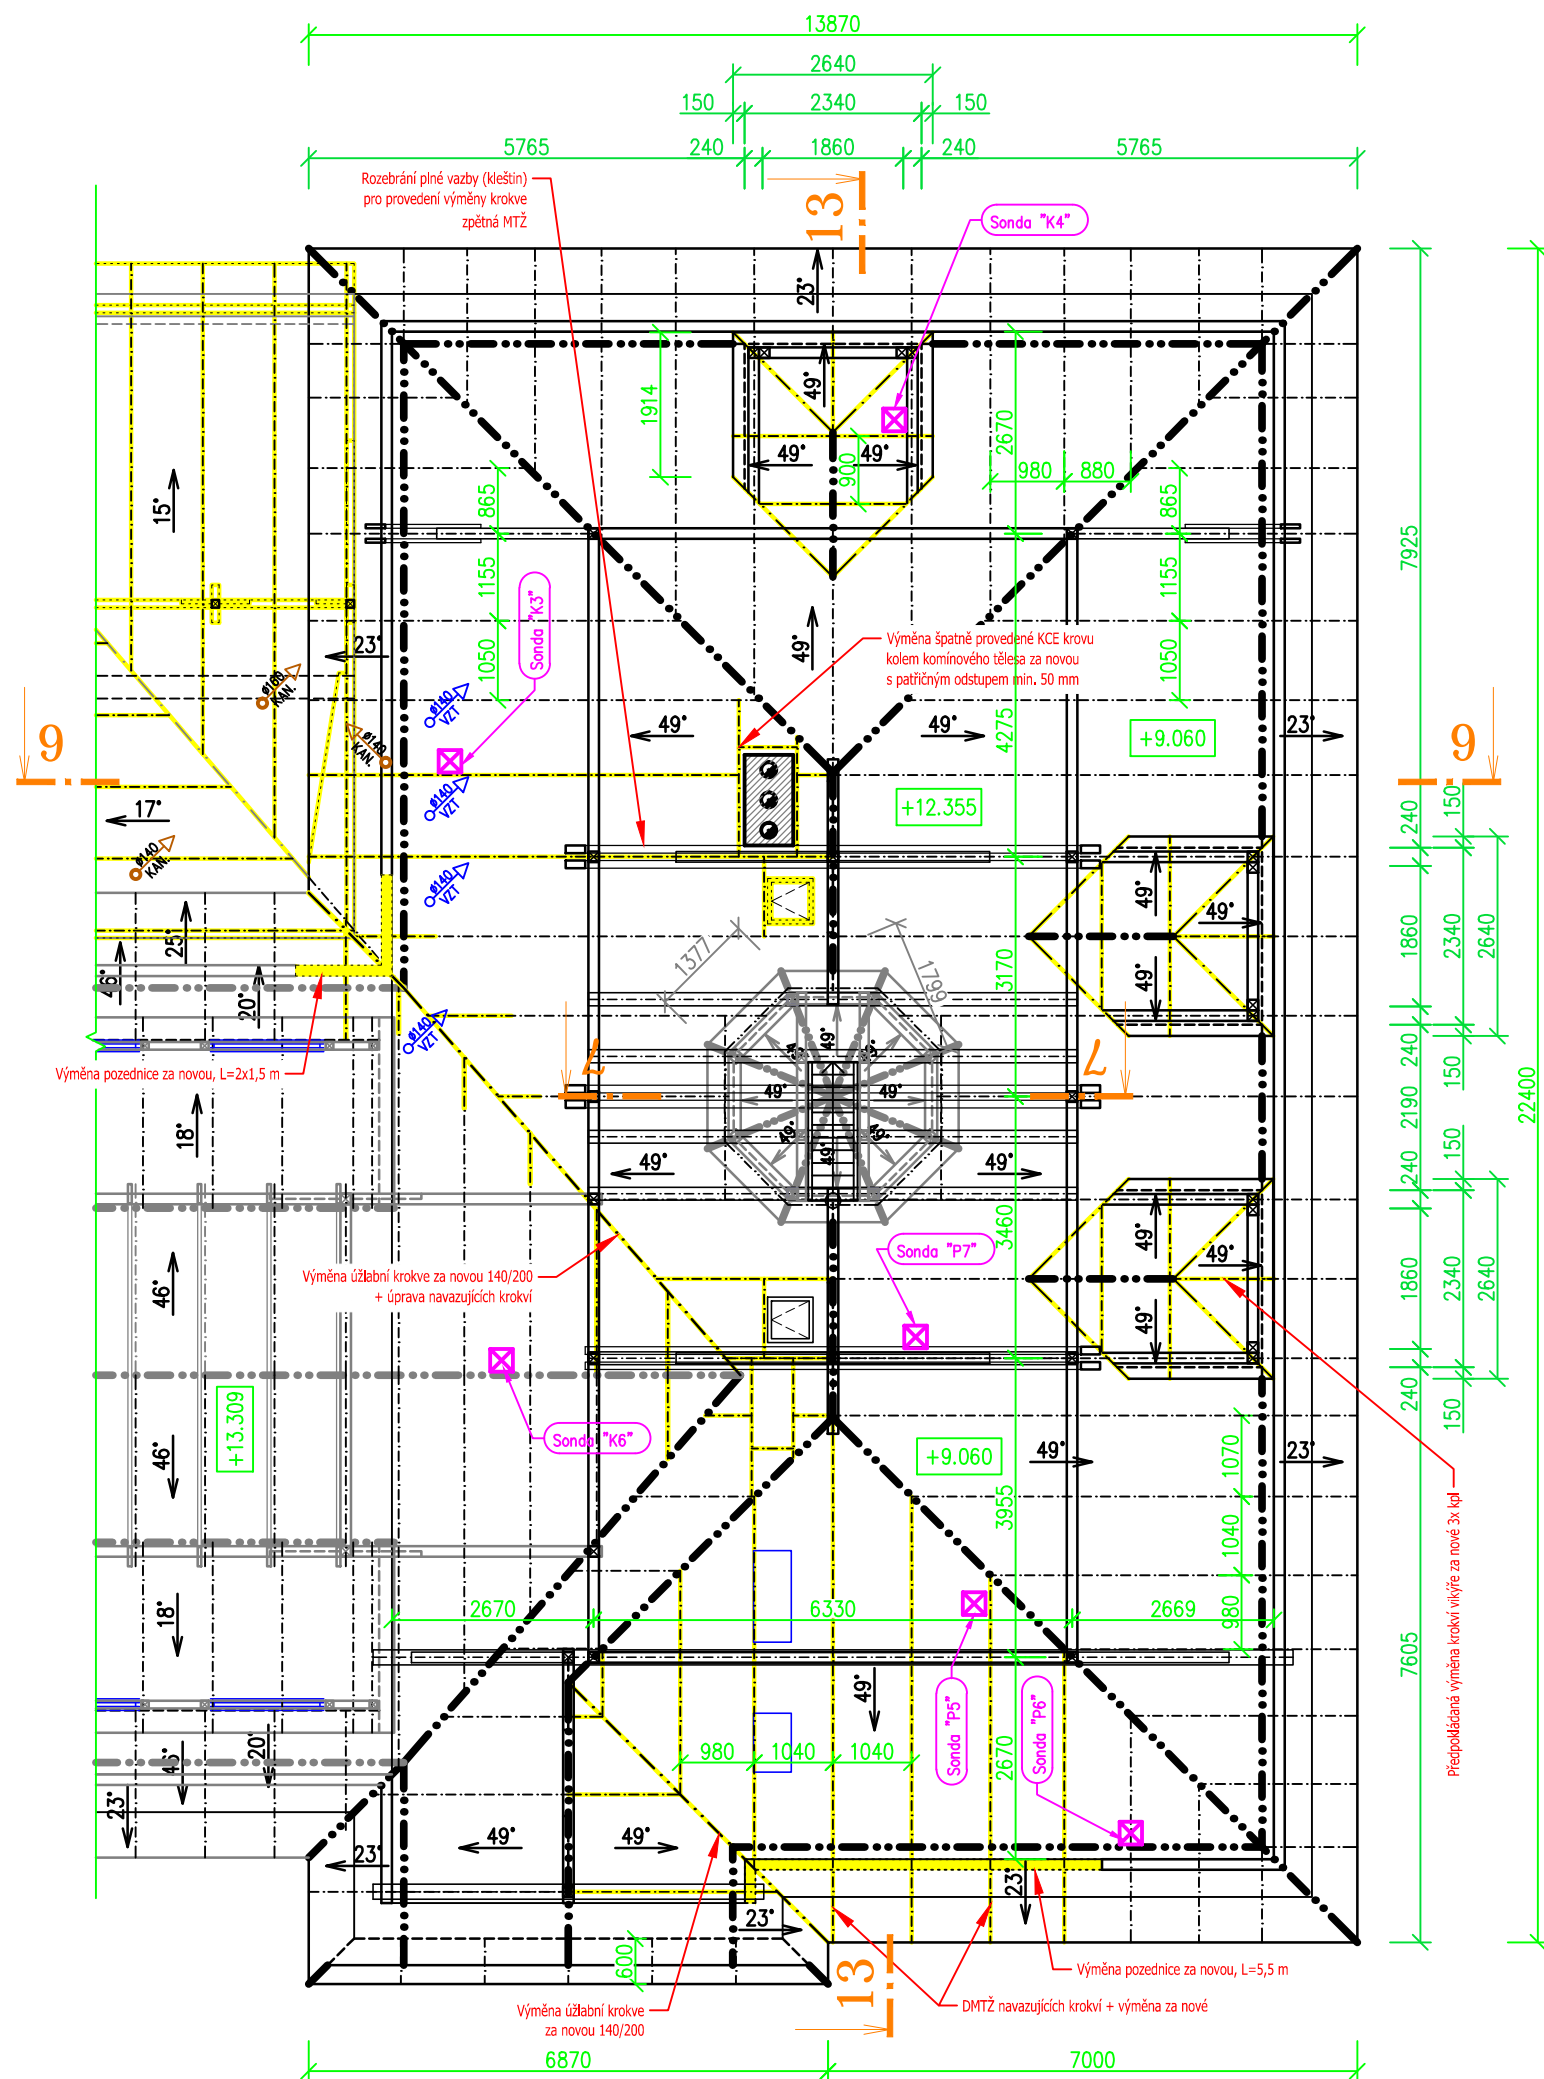
- Po provedení demontáže souvrství střešní krytiny se provede kompletní demontáž konstrukce střechy ST6a
- Provede se DMTŽ krokví vikýřů na střeše ST3a s výměnou za nové, včetně úžlabních a nárožních krokví
- Bude provedena kompletní demontáž dřev. námětků KCE krovu s výměnou za nové
- Součástí opravy stávající dřevěné KCE krovu bude výměna poškozených částí pozednic s výměnou navazujících krokví (případně protézování)
- Bude provedena důsledná chemická sanace dřevěné konstrukce krovu viz. TZ
- Provede se řádné očištění celé plochy půdního prostoru ometením a vyklizením uhlé suti v mezi prostoru u pozednice a okapové římsy

- Výpis demontáže a doplnění KCE krovu viz. Specifikace
- Veškeré konstrukce zakryté a nepřístupné konstrukce jsou kresleny jako domněle dle dobových zvyklostí, při realizaci může dojít k nesrovnalostem, které budou řešeny přímo na místě
