HS 124570212239

ZPRÁVA
o provedené diagnostice mostní konstrukce
ev.č. I/2 přes Tyrku u Třineckých železáren

listopad 2014

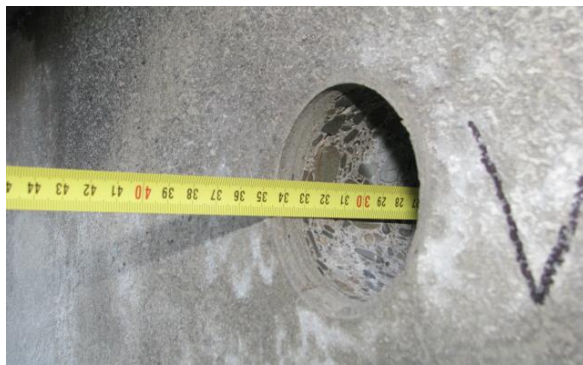
Foto 4.1.1.1

Struktura betonu vzorku odebraného z nosného trámu je dobrá bez známek zvýšené porozity betonu. Hrubá frakce kameniva je dle vizuální kontroly povrchu odebraného vzorku 8 - 16 mm. Z jádrového vývrtu Vt1 byly vyrobeny 4 zkušební tělesa pro stanovení fyzikálně-mechanických parametrů betonu.

Pohled na povrch trámu s odebraným vzorkem betonu Vt1, hloubka vrtu 340 mm

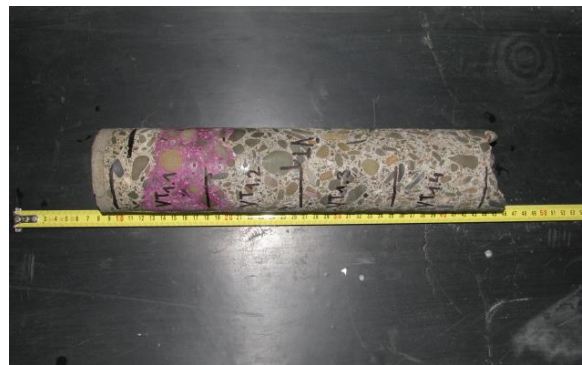
Foto 4.1.1.2

Odebraný jádrový vývrt s označením Vt1 focený v prostorách laboratoře s vyznačenou polohou zkušebních těles a provedenou zkouškou karbonatce betonu

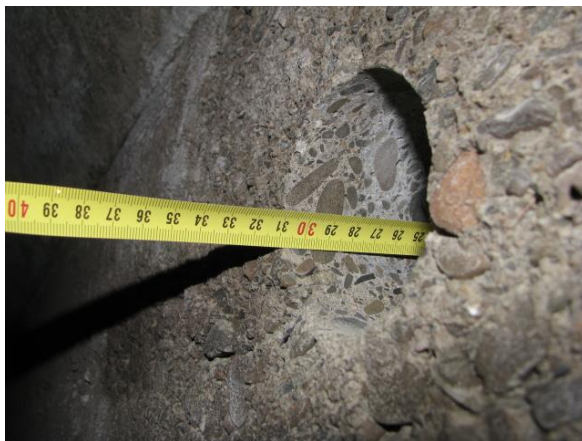
Foto 4.1.2.1

Struktura betonu vzorku odebraného z nosného trámu je dobrá bez známek zvýšené porozity betonu. Hrubá frakce kameniva je dle vizuální kontroly povrchu odebraného vzorku 8 - 16 mm. Z jádrového vývrtu Vt2 byly vyrobeny 3 zkušební tělesa pro stanovení fyzikálně-mechanických parametrů betonu.

Pohled na povrch trámu s odebraným vzorkem betonu Vt2, hloubka vrtu 310 mm

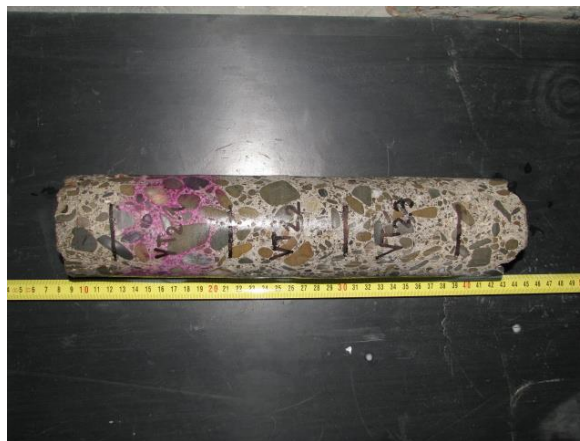
Foto 4.1.2.2

Odebraný jádrový vývrt s označením Vt2 focený v prostorách laboratoře s vyznačenou polohou zkušebních těles a provedenou zkouškou karbonatice betonu

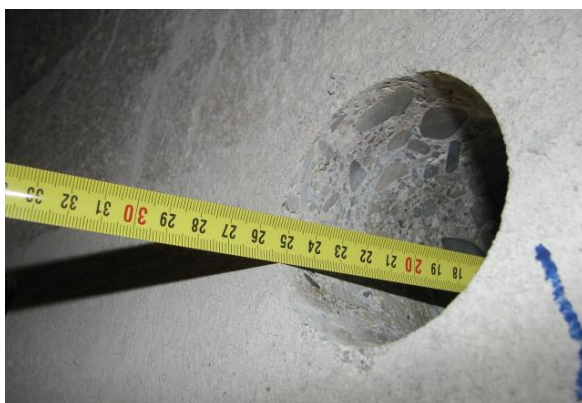
Foto 4.1.3.1

Struktura betonu vzorku odebraného z nosného trámu je dobrá bez známek zvýšené porozity betonu. Hrubá frakce kameniva je dle vizuální kontroly povrchu odebraného vzorku 8 - 16 mm. Z jádrového vývrtu Vt3 byly vyrobeny 2 zkušební tělesa pro stanovení fyzikálně-mechanických parametrů betonu.

Pohled na povrch trámu s odebraným vzorkem betonu Vt3, hloubka vrtu 255 mm

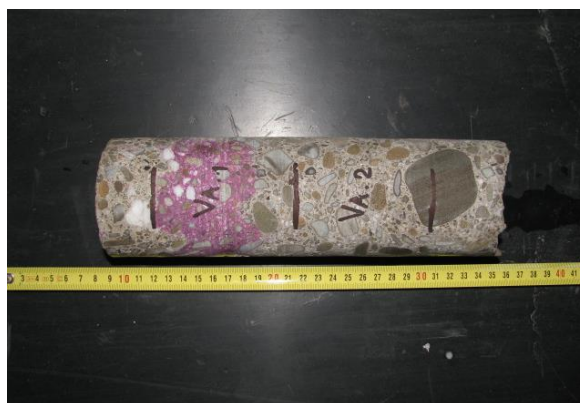
Foto 4.1.3.2

Odebraný jádrový vývrt s označením Vt3 focený v prostorách laboratoře s vyznačenou polohou zkušebních těles a provedenou zkouškou karbonatice betonu

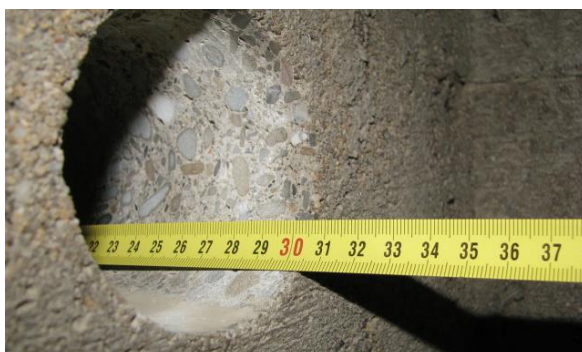
Foto 4.2.1.1

Struktura betonu vzorku odebraného z příčnicku odpovídá betonu použitému v nosných trámech.

Pohled na povrch opěry v místě s odebraným vzorkem betonu Vp.1, hloubka vrtu 305 mm

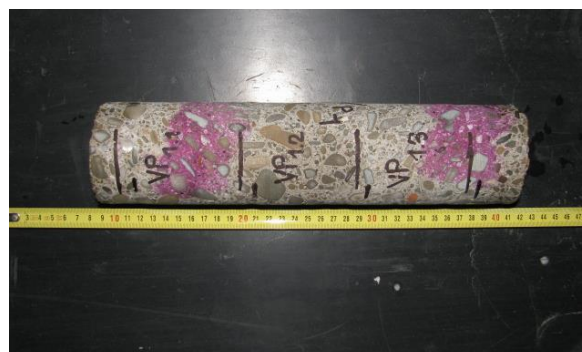
Foto 4.2.1.2

Odebraný jádrový vývrt s označením Vp.1 focený v prostorách laboratoře s vyznačenou polohou zkušebních těles a provedenou zkouškou karbonatace betonu

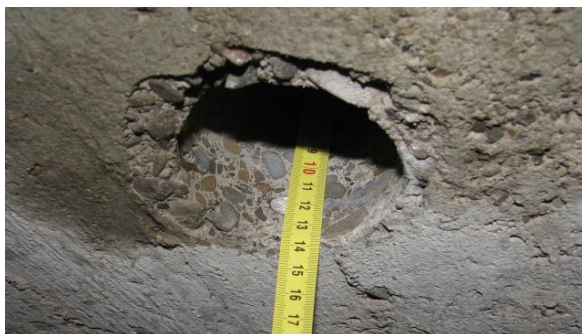
Foto 4.3.1.1

Struktura betonu vzorku odebraného z mostovková desky pod vozovkou je v dobrém stavu. Na povrchu nejsou patrné známky zvýšené porozity. Z odebraného jádrového vývrtu bylo vyrobeno 1 zkušební těleso.

Pohled na povrch trámu s odebraným vzorkem betonu Vs.1, hloubka vrtu 140 mm

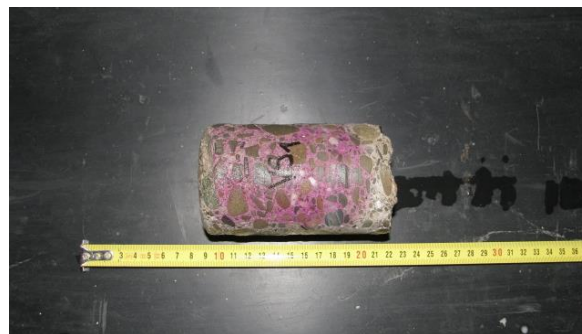
Foto 4.3.1.2

Odebraný jádrový vývrt s označením Vs.1 focený v prostorách laboratoře

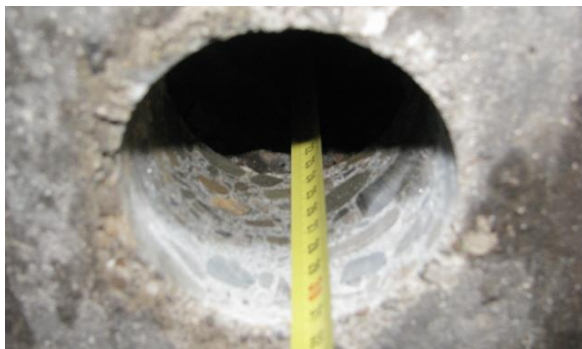
Foto 4.3.2.1

Struktura betonu vzorku odebraného z mostovková desky pod chodníkem je v dobrém stavu. Na povrchu nejsou patrné známky zvýšené porozity. Z odebraného jádrového vývrtu bylo vyrobeno 1 zkušební těleso.

Pohled na povrch trámu s odebraným vzorkem betonu Vs.2, hloubka vrtu 80 mm

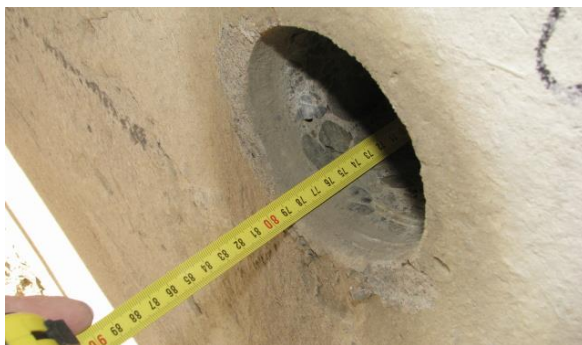
Foto 4.4.1.1

Struktura betonu vzorku odebraného z levé opěry má zhoršenou kvalitu s výskytem vyšší porozity mající za následek zhoršení fyzikálně-mechanických parametrů betonu (pevnosti, nasákavost betonu, objemová hmotnost). Z odebraného jádrového vývrtu byly vyrobeny celkem 4 zkušební tělesa.

Pohled na povrch trámu s odebraným vzorkem betonu Vo.l, hloubka vrtu 790 mm

Z důvodu vysoké porozity betonu opěr zjištěné při odběru vzorků se doporučuje snížit kvalitu betonu o 1 pevnostní třídu na C 12/15 (170).

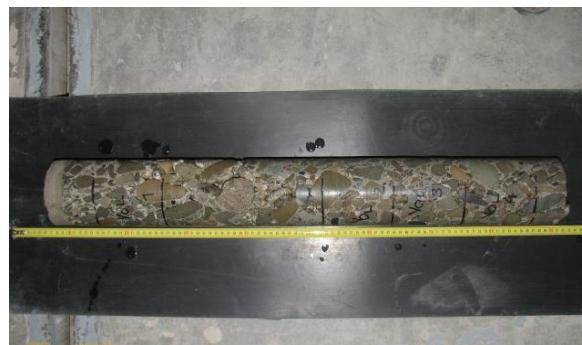
Foto 4.4.1.2

Odebraný jádrový vývrt s označením Vo.l focený v prostorách laboratoře s vyznačenou polohou zkušebních těles

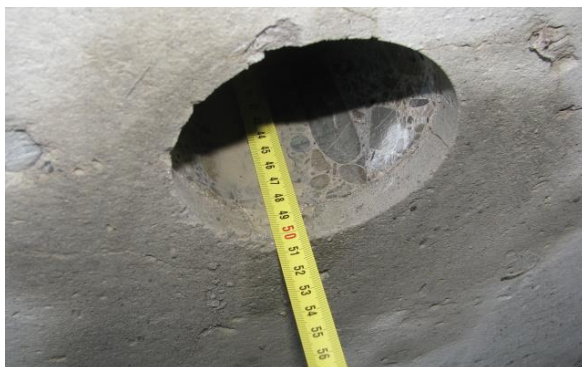
Foto 4.4.2.1

Struktura betonu vzorku odebraného z pravé opěry je totožná se strukturou betonu opěry levé včetně zvýšené porozity a výskytu kavern. Z odebraného jádrového vývrtu byly vyrobeny celkem 2 zkušební tělesa.

Pohled na povrch trámu s odebraným vzorkem betonu Vo.p, hloubka vrtu 510 mm

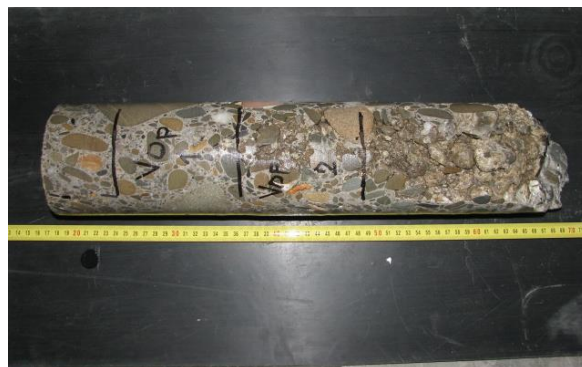
Foto 4.4.2.2

Odebraný jádrový vývrt s označením Vo.p focený v prostorách laboratoře s vyznačenou polohou zkušebních těles

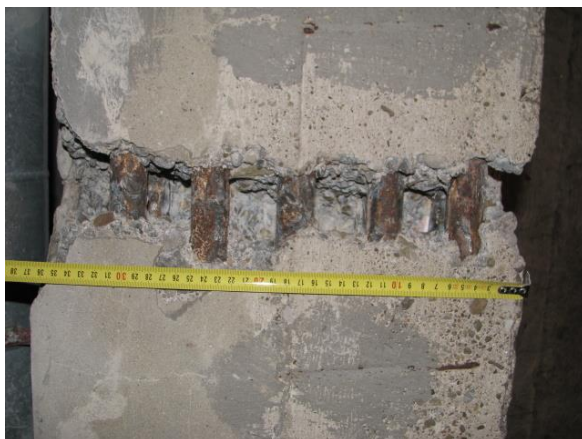
Foto 5.1.1

Pohled na spodní plochu krajního trámu v místě provedeného řezu 4-4' (sonda St. 1a)

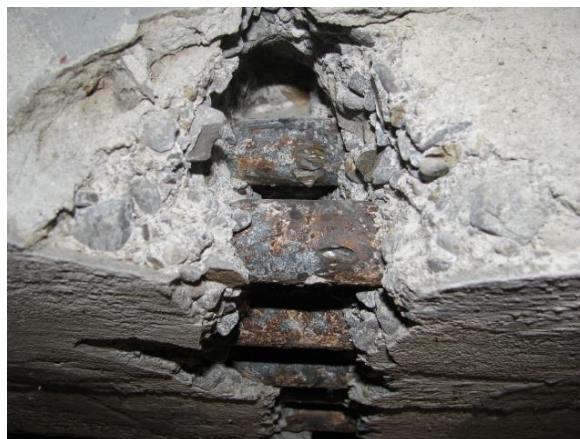
Foto 5.1.2

Detail provedeného vyztužení v místě řezu 4-4' (detailní pohled na vyztužení ve dvou vrstvách)

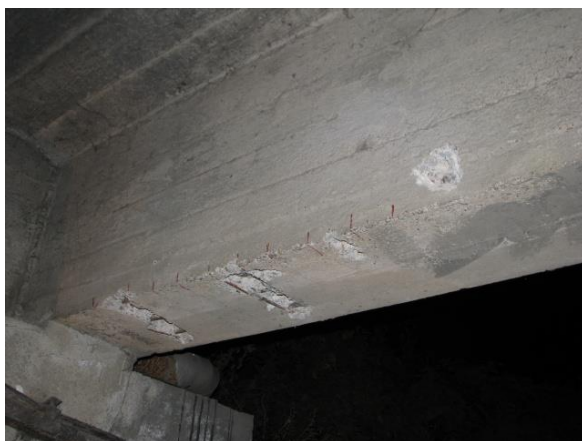
Foto 5.1.3

Celkový pohled na provedené sondy v oblasti uložení krajního nosníku (rozteče a profil třmínků, počet prutů zabíhajících do podpory, počet nalezených ohybů)

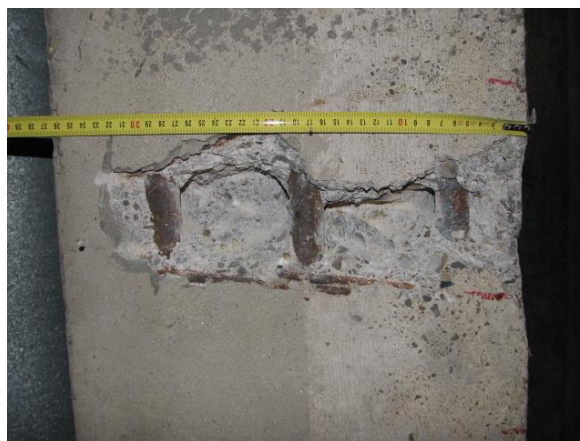
Foto 5.1.4

Sonda 1-1' otevřená cca 550 mm od podpory (hrany krajního příčnicku), v sondě nalezeny 3 průběžné profily hladké výztuže průměru 28 mm

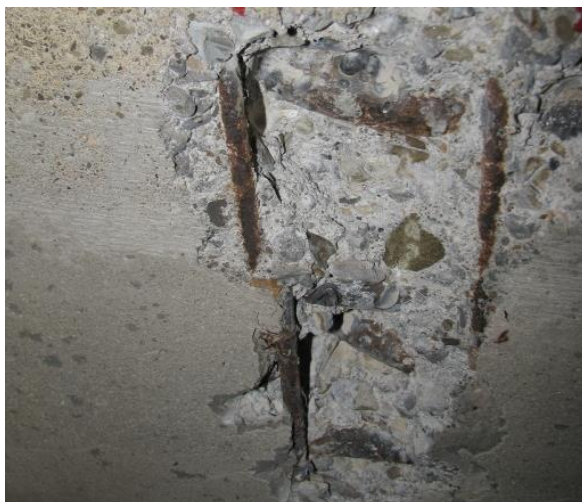
Foto 5.1.5

Sonda 2-2' ve vzdálenosti cca 1000 mm od příčnicku, v sondě nalezeno 5 profilů, z nichž se dva ohýbají k hornímu povrchu

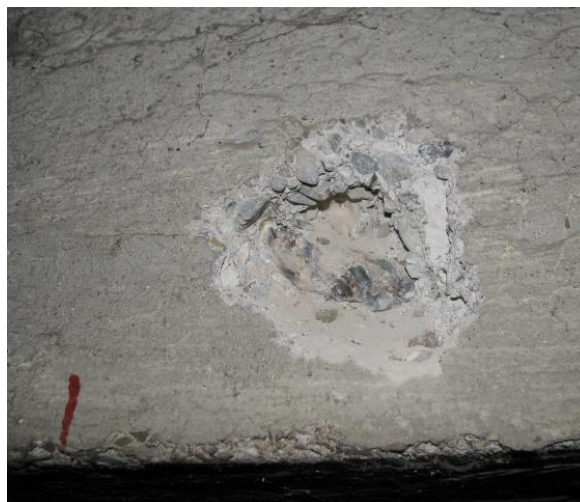
Foto 5.1.6

Detail sondy 3-3' otevřené z boční strany krajního krámu z vnitřního líce. V sondě ve vzdálenosti cca 1580 mm od hrany krajního příčnicku nalezen ohyb krajní výztuže druhé vrstvy

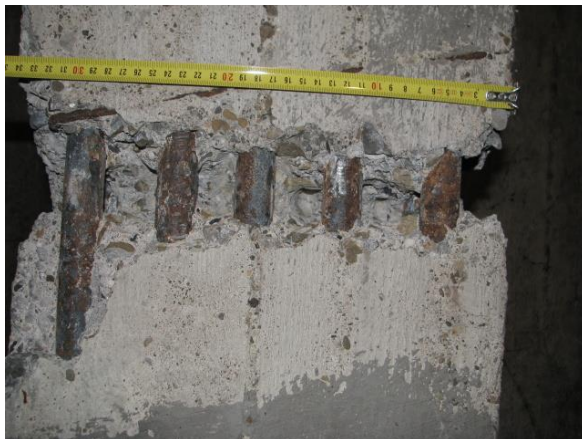
Foto 5.2.1

Pohled na spodní plochu krajního trámu v místě provedeného řezu 2-2' (sonda St.2a)

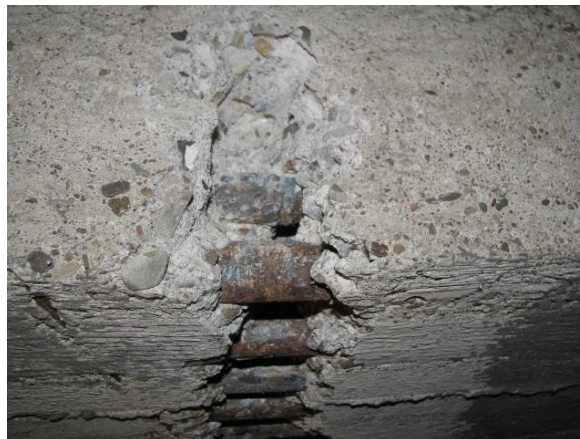
Foto 5.2.2

Detail provedení vyztužení v místě řezu 2-2' (detailní pohled na vyztužení ve dvou vrstvách)

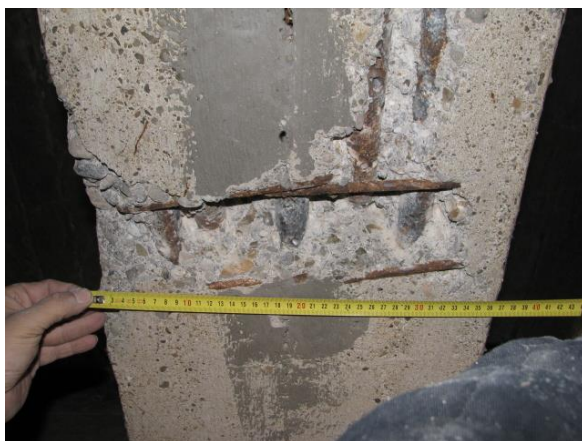
Foto 5.2.3

Celkový pohled na provedené sondy v oblasti uložení krajního nosníku (rozteče a profil třmínků, počet prutů zabíhajících do podpory, počet nalezených ohybů)

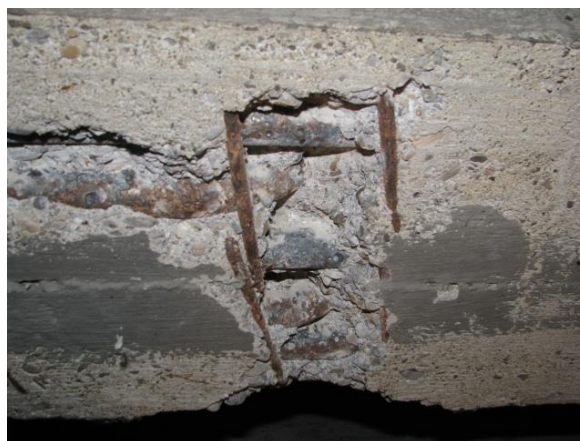
Foto 5.2.4

Sonda otevřená cca 550 mm od podpory (hrany krajního příčniku), v sondě nalezeny 3 průběžné profily hladké výztuže průměru 28 mm

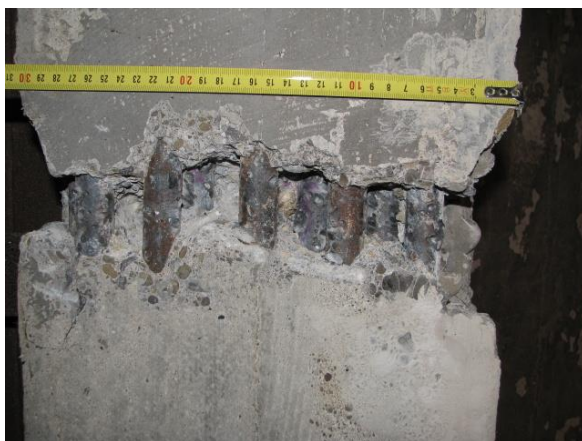
Foto 5.3.1

Pohled na spodní plochu vnitřního trámu pod chodníkem v místě provedené sekané sondy k vyztužení (sonda St.3)

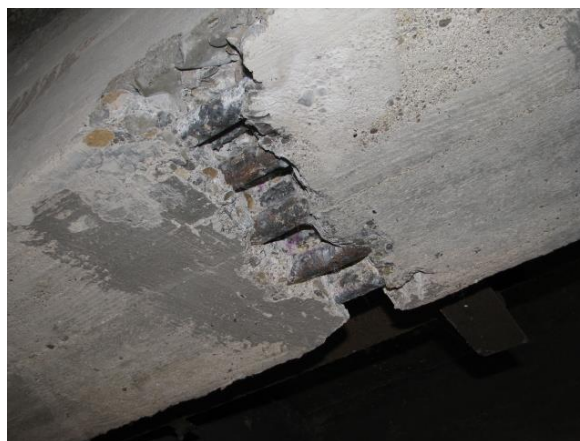
Foto 5.3.2

Šikmý pohled na vyztužení vnitřního trámu pod chodníkem cca uprostřed rozpětí s viditelnými dvěma vrstvami výztuže nad sebou

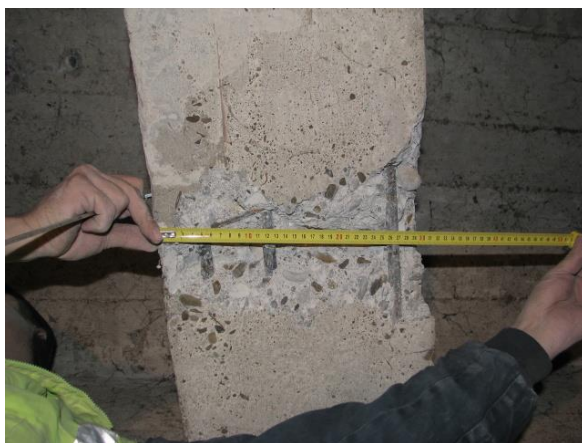
Foto 5.4.1

Pohled na spodní plochu středního příčníku pod vozovkou v místě provedené sekané sondy k vyztužení (sonda Sp.1)

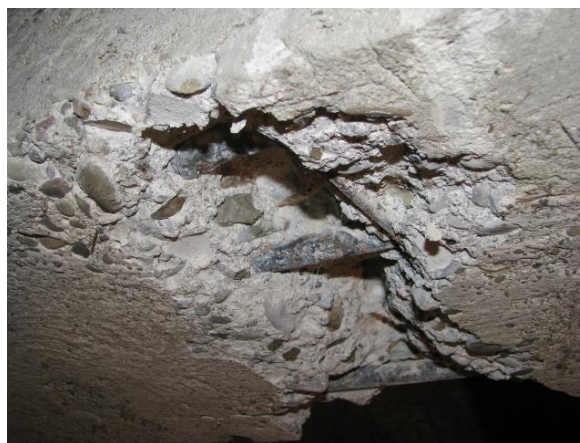
Foto 5.4.2

Šikmý pohled na vyztužení středního příčníku hladkou výztuží $\varnothing 14$ mm v počtu 3 ks

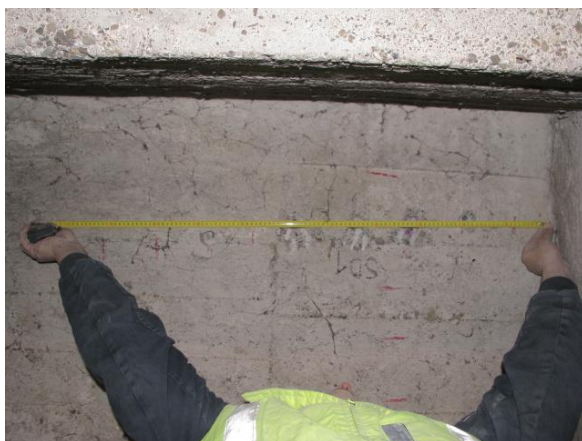
Foto 5.3.1

- výztuž desky $\varnothing 10$ mm (hladká) po 120; 130; 120; 140; 100; 90; 120; 130 mm
- krytí výztuže cca 15 – 20 mm
- rozdělovací výztuž $\varnothing 8$ mm (hladká) po 100; 150; 160; 110 mm
- karbonatace betonu do hloubky 15 – 25 mm

Pohled na povrch mostovkové desky s provedenou profometrickou kontrolou polohy výztuže, odsekáním krycích vrstev vybraných prutů a měřením jednotlivých roztečí výztuží

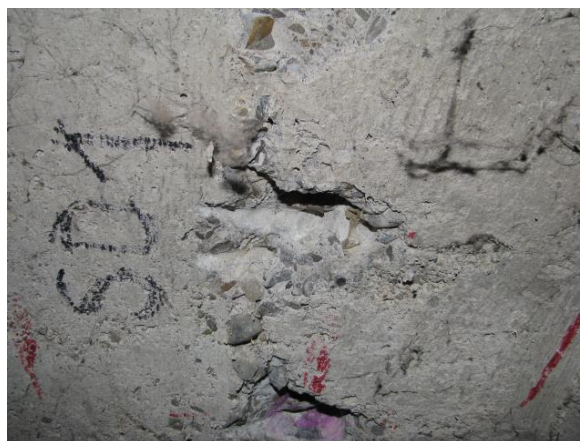
Foto 5.3.2

Sekaná sonda k vyztužení mostovkové desky

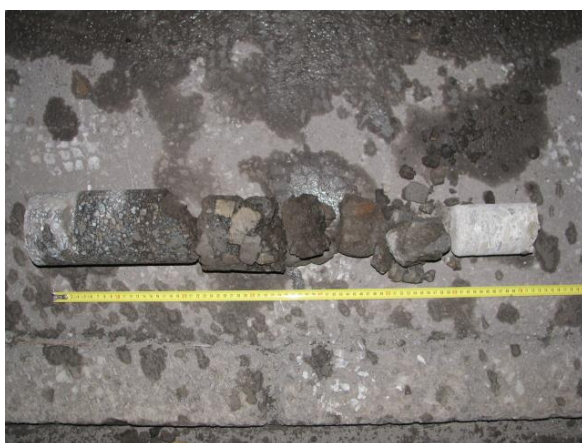
Foto 6.1.1

- 1. vrstva - kvalitní asfalt bez porozity	210 mm
- 2. vrstva – asfalt s výraznou porozitou	150 mm
- 3. vrstva – násyp z hrubého štěrku	200 mm
- 4. vrstva – mostovková deska	140 mm
Celkem	700 mm

Materiál skladby vozovky včetně vzorku z mostovkové desky v místě sondy Vs.1

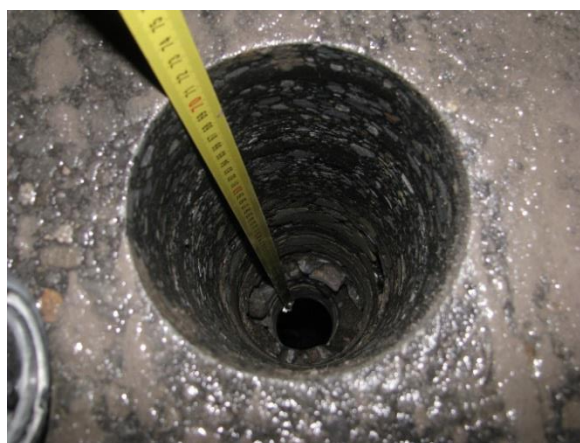
Foto 6.1.2

Pohled do provedené sondy Vs.1 s měřením její celkové hloubky

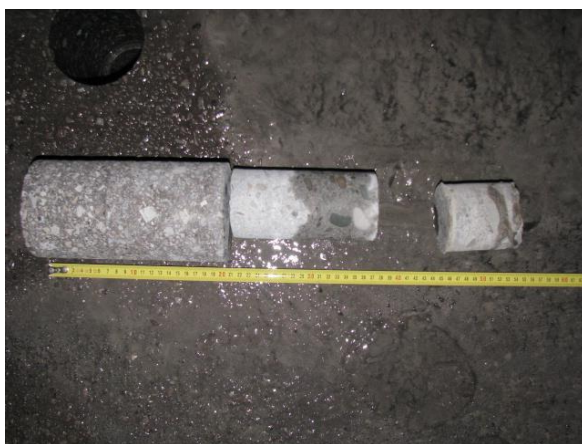
Foto 6.1.1

Materiál skladby chodníku včetně vzorku z mostkovkové desky v místě sondy Vs.2

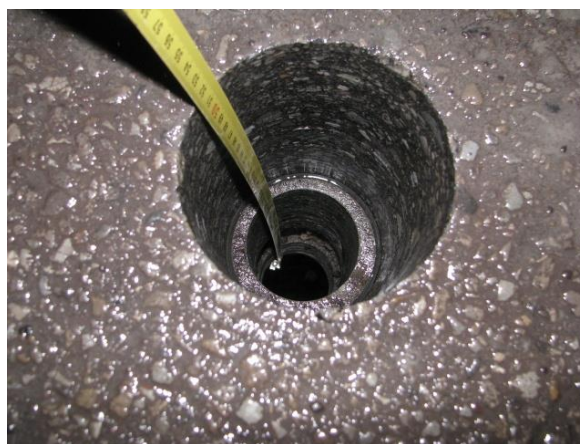
Foto 6.1.2

Pohled do provedené sondy Vs.2 s měřením její celkové hloubky
