**Předběžné posouzení stavby z hlediska výskytu obecně
a zvláště chráněných synantropních druhů živočichů**

Předběžné posouzení

„Demolice personální a lyžařské chaty – Javorový vrch, Třinec“

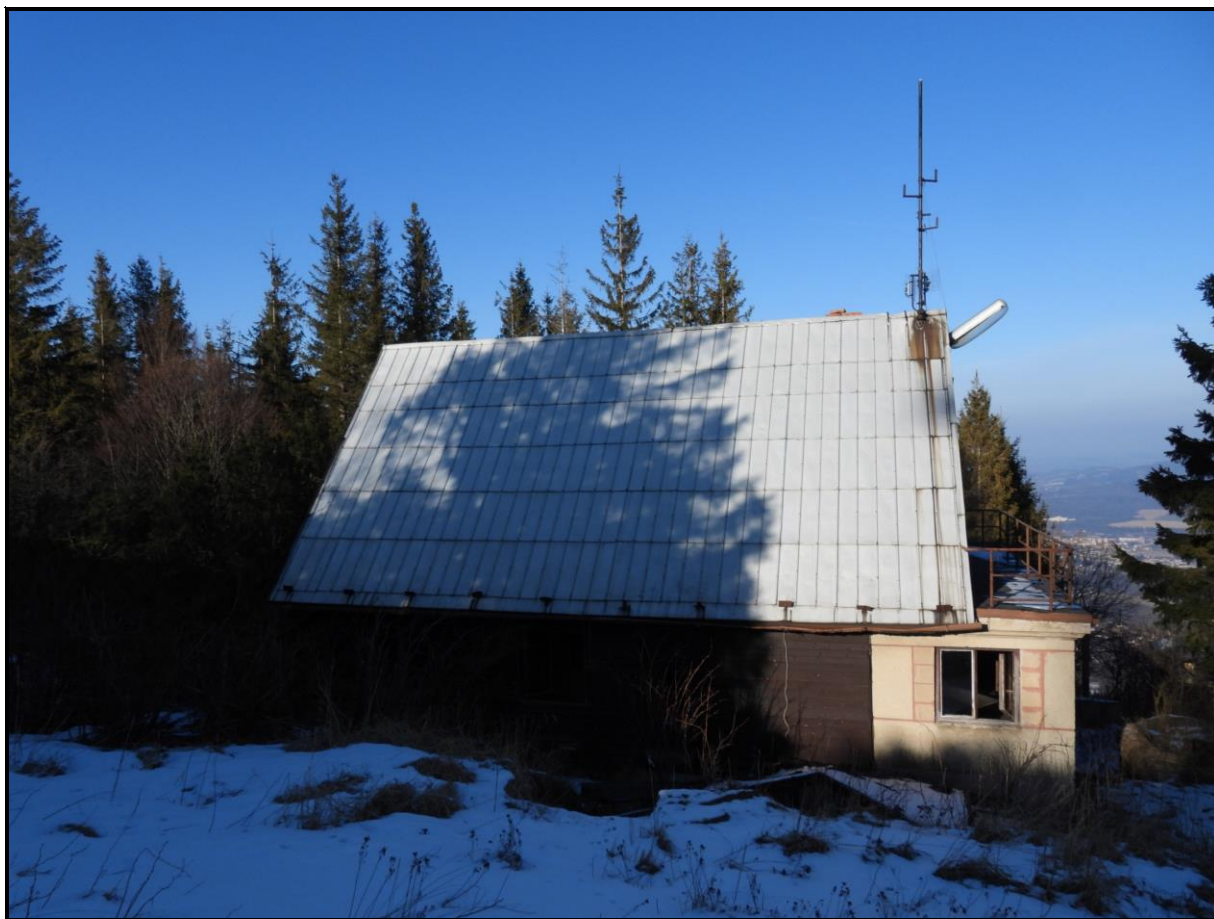
Pohled na objekt (D.02) Lyžařská chata (Únor 2025).

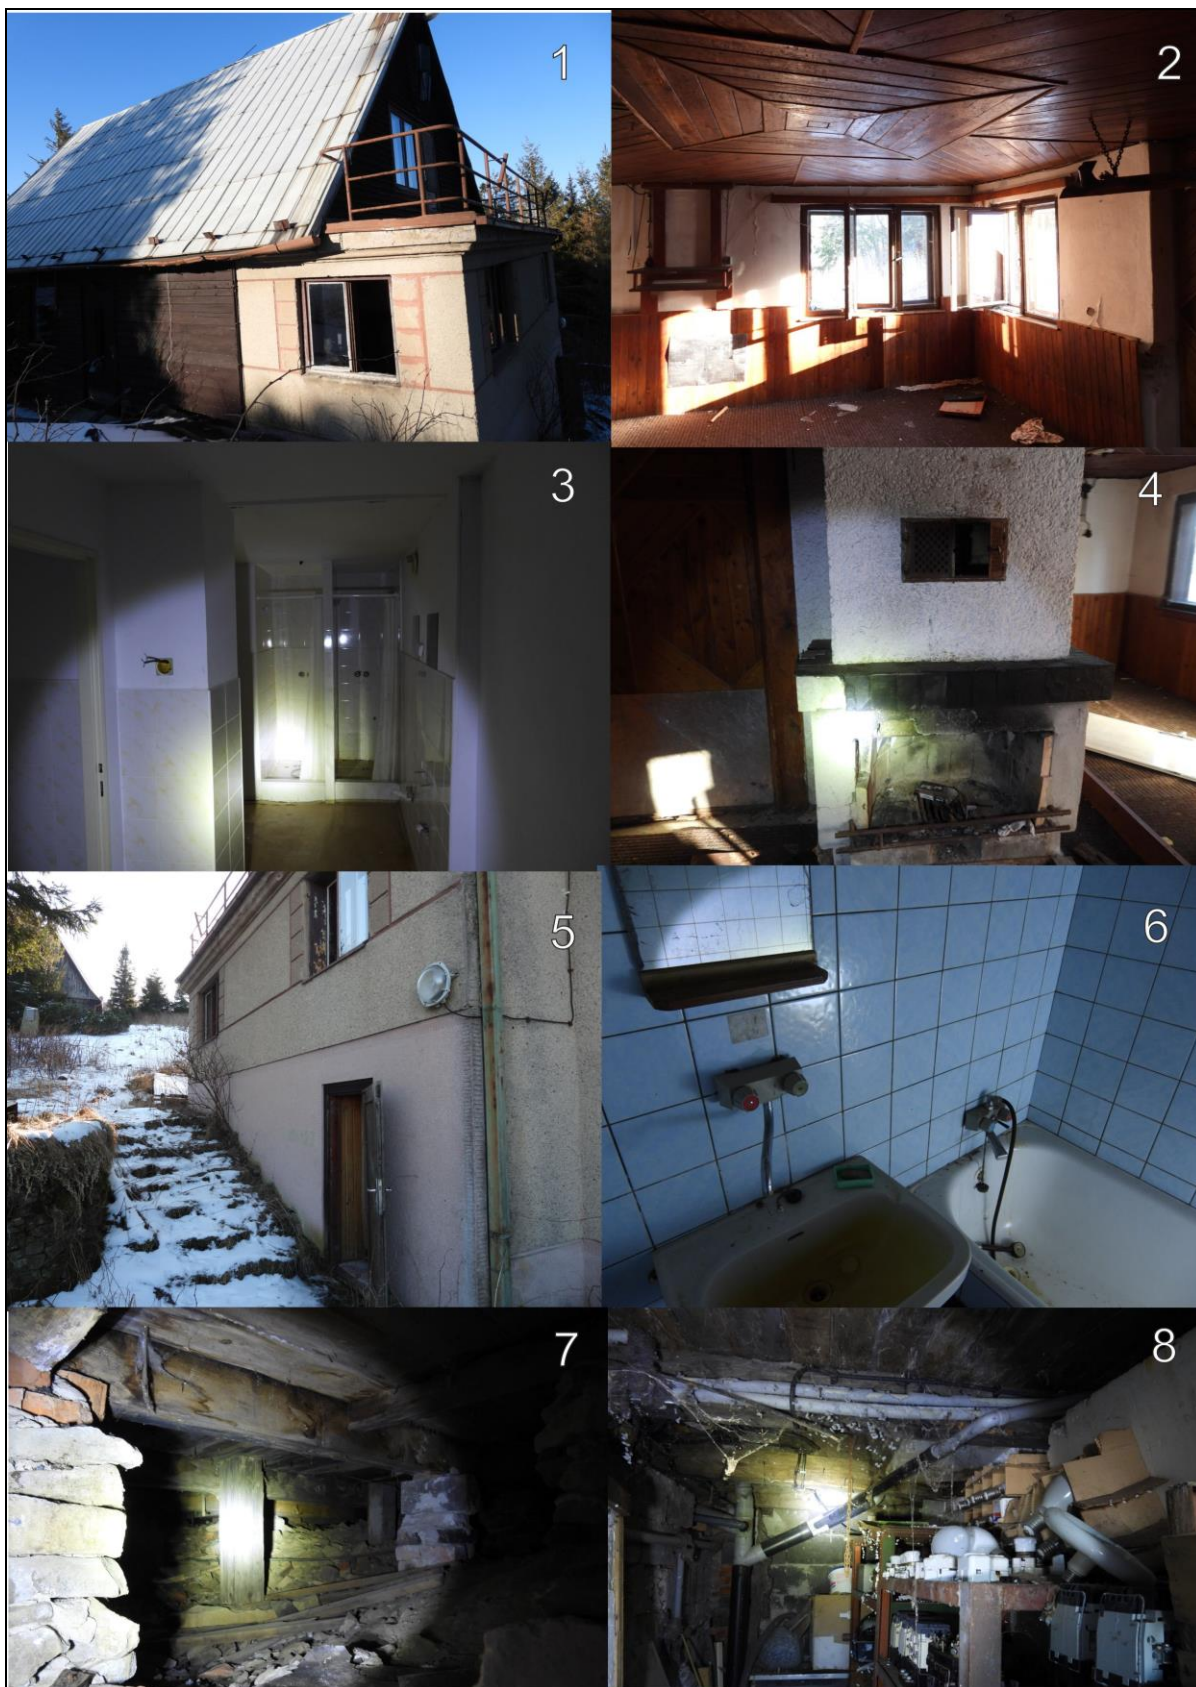
Budova je částečně podsklepená, ve všech prostorech byla provedena kontrola. Některé ze dveří do sklepa jsou otevřené, většina zamčené. Při prohlídce všech dostupných místností, nebyly zaznamenány viditelné pobytové stopy netopýřů či jejich přítomnost **obr. č. 2, pozice 5, 6, 7, 8**.

V přízemí jsou rozbité skleněné výplně mnoha oken, do budovy je tak možné pronikání zvířat **obr. č. 2 pozice 1, 2**.

Obr. č. 2 – poz. 1 – objekt lyžařská chata D.02; **poz. 2, 4** – přízemí, okna jsou otevřená nebo rozbitá; **poz. 3** – prostor koupelen a WC; **poz. 5** – pohled na otevřené dveře do jedné z podsklepených prostor; **poz. 6** – koupelna ve sklepe; **poz. 7** – prostor ve sklepe, jde vidět pod podlahy v přízemí; **poz. 8** – jedna z místností ve sklepe s množstvím materiálů, aktuálně bez přítomnosti netopýrů či jejich pobytových stop (21.2.2025).

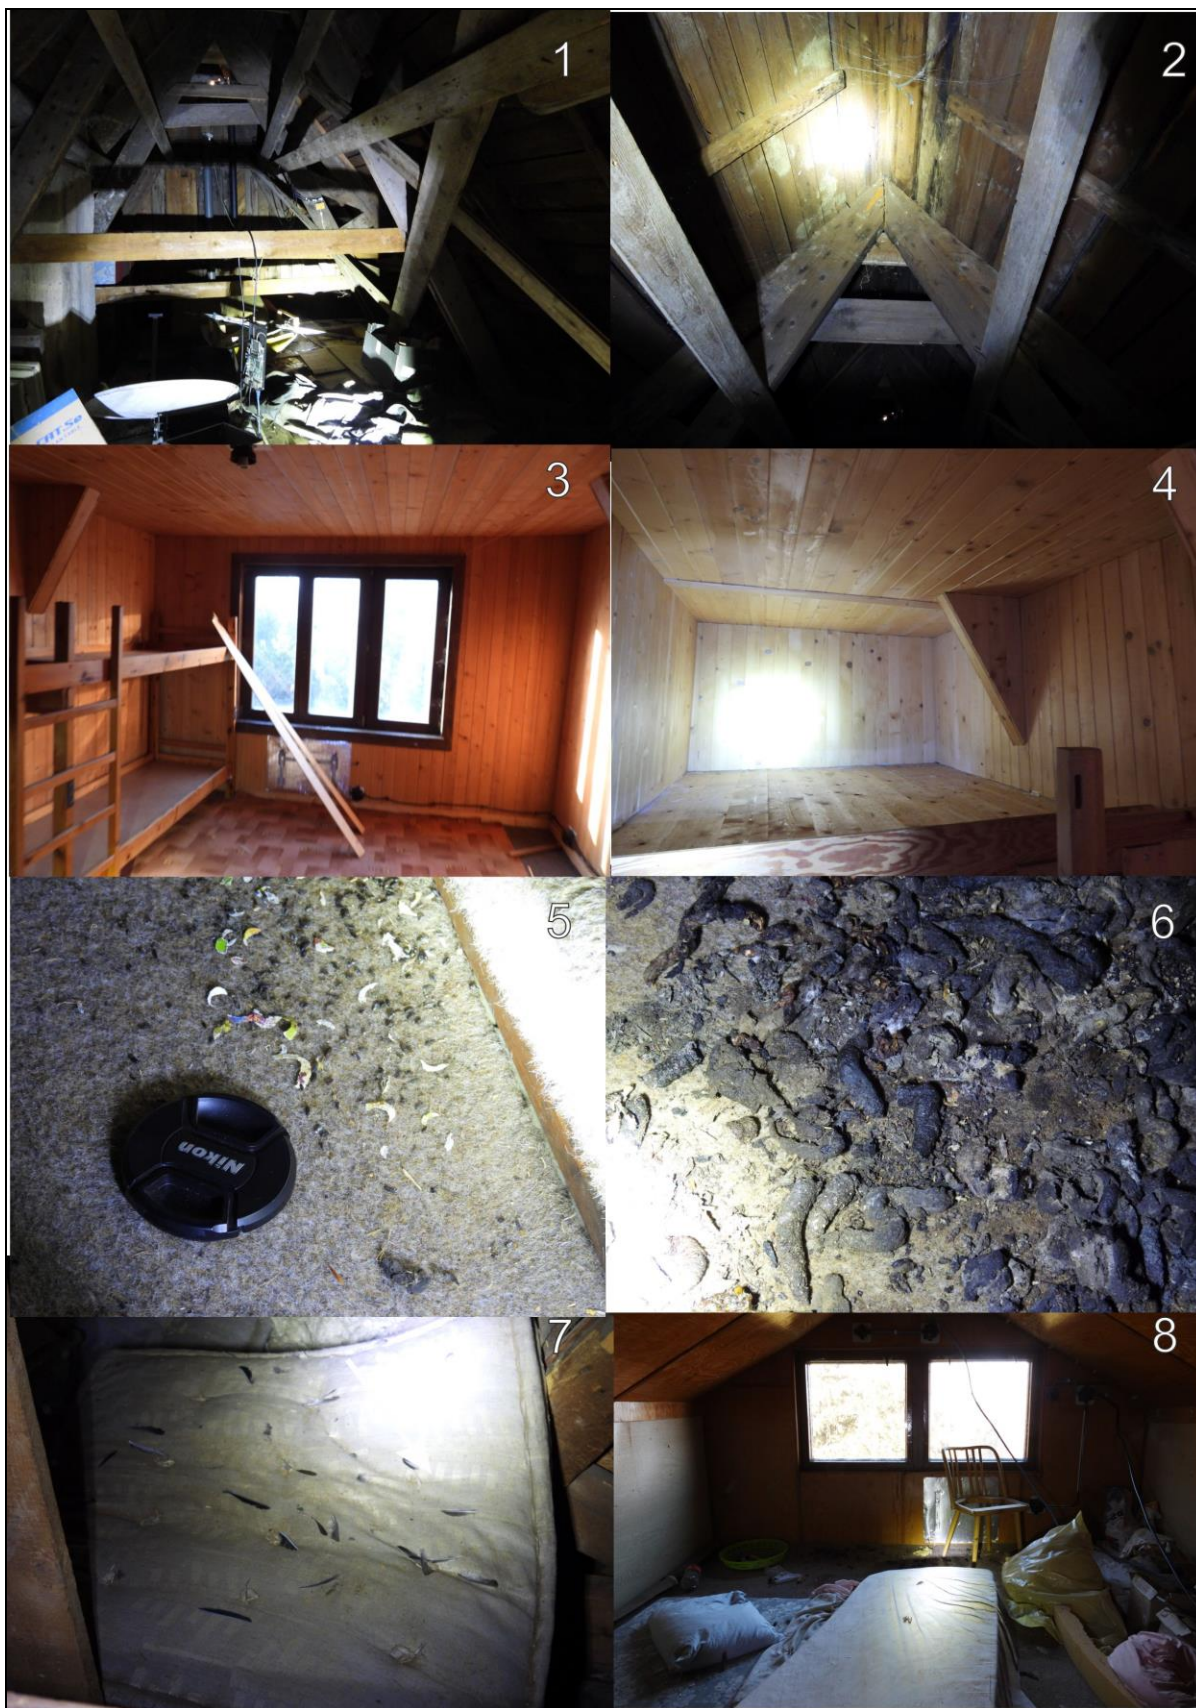
V horních částech objektu byly nalezeny hojné pobytové stopy kuny (*Martes* sp.) – **obr. č. 3, pozice 6**, výskyt této šelmy významně limituje výskyt ostatních synantropních druhů vevnitř objektu – netopýřů a ptáků, příkladem jsou zbytky peří z blíže neurčeného ptáka **obr. č. 3, pozice 5**. Nemá však vliv na živočichy, kteří jsou ukryti v rámci opláštění budovy či jiné úkryty mimo dosah kun.

V rámci půdních prostor, nebyly kromě trusu kun nalezeny pobytové stopy netopýřů či jejich aktuální viditelná přítomnost **obr. č. 3, pozice 1, 2**.

V rámci pokojů v prvním poschodí jsou některá okna rozbitá či otevřená, nicméně přítomnost netopýřů zde nebyla zaznamenána **obr. č. 3, pozice 3, 4**.

V rámci interiéru byly nalezeny hojné trusy hlodavců – **obr. č. 3, pozice 5**.

Dále byly v rámci půdy nalezeny drobná hnízda a zbytky blanokřídlého hmyzu – vosíků (*Polistes* sp.) a vos (*Vespa* sp.).

Obr. č. 3 – poz. 1, 2 – pohled do půdních prostor; poz. 3, 4, 8 – interiér prvního patra, bez zjištěné přítomnosti netopýrů či jejich pobytových stop; poz. 5 – hojný trus hlodavců; poz. 6 – hojný trus kun; poz. 7 – zbytky peří z ptáka, uloveného pravděpodobně kunou (21.2.2025).
