KONTROLNÍ PROTOKOL

Posouzení stavu dřevěné střešní konstrukce statikem mechanická odolnost a stabilita (KPSTADK)

Posuzovaný objekt: **BYTOVÝ DŮM Jablunkovská č. p. 406 - TŘINEC**

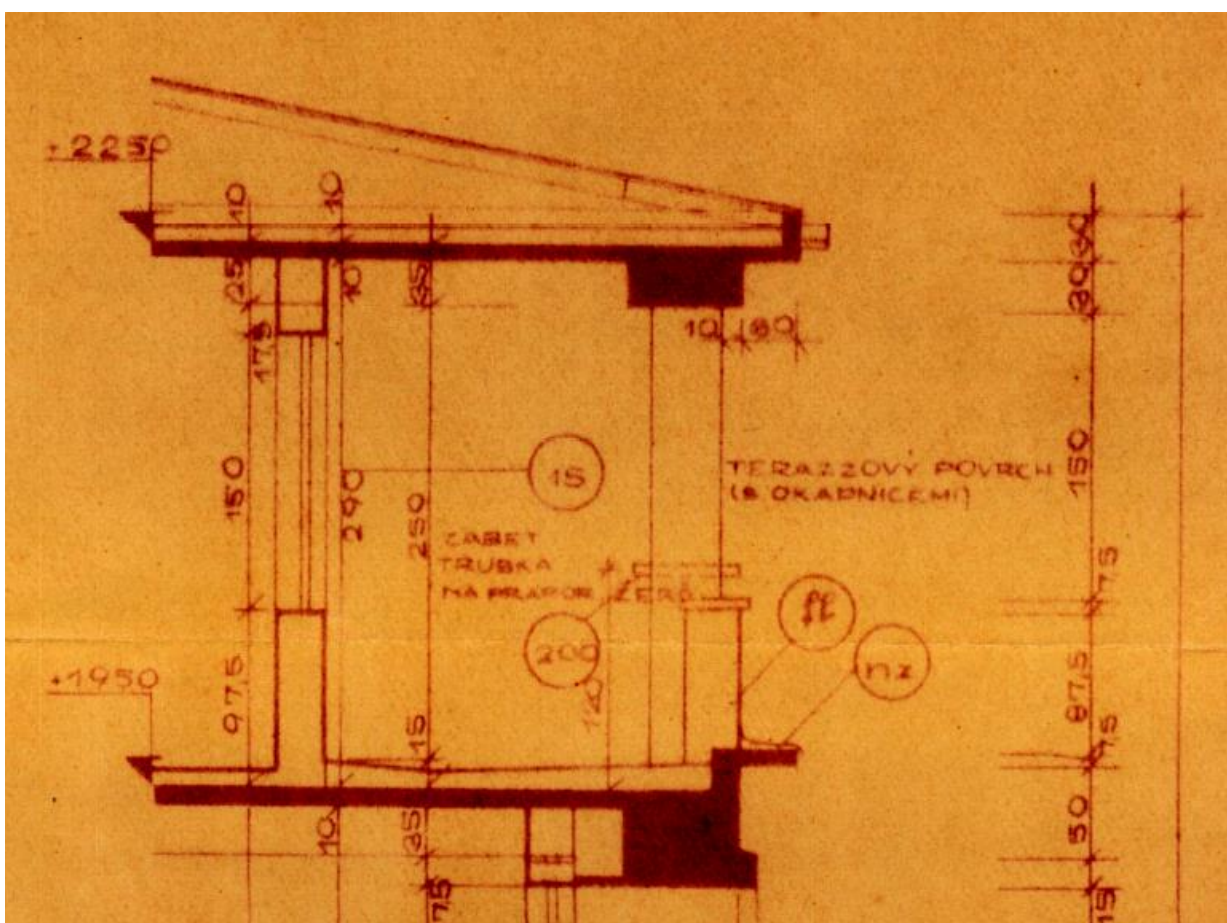
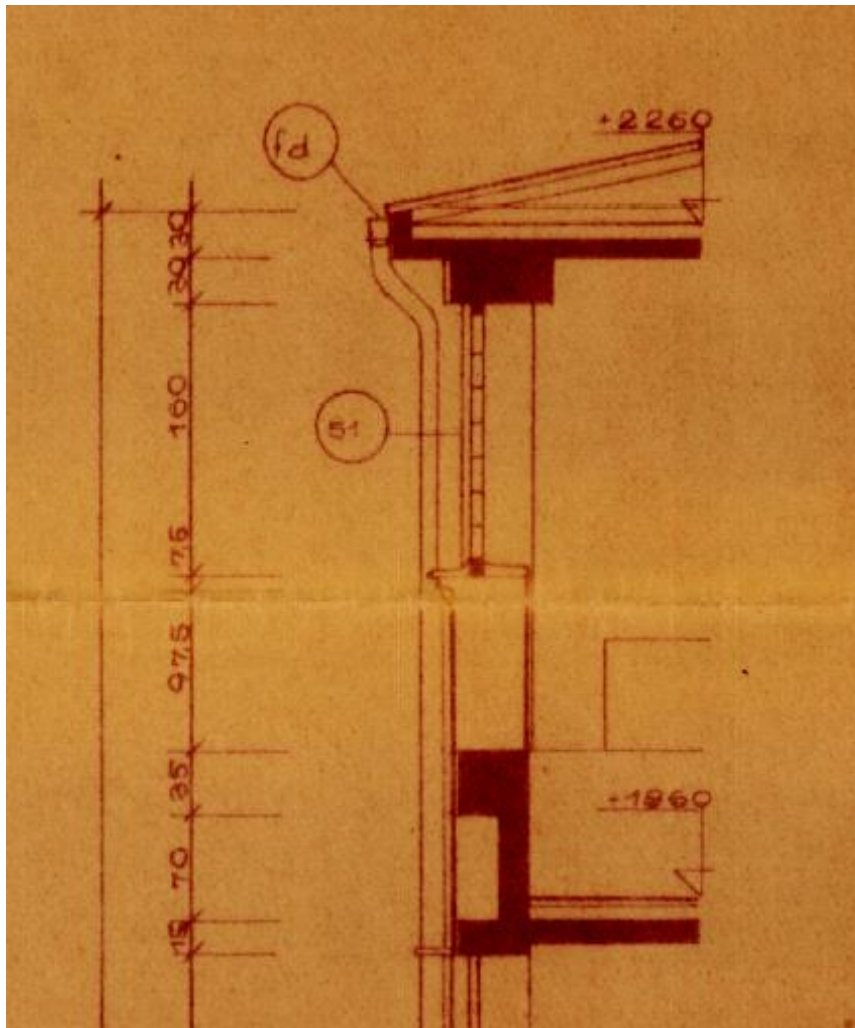
3.3 detaily okapové římsy

Dle tvaru provedení všech vazníků střešní konstrukce byly tyto konstruovány za podmínky jejich „průběžného“ uložení pod dolními průběžnými pásy v místech všech svislic a v detailu u okapové římsy! Takové uložení pomocí podkladků z prken či hranolů dle normy platné v době realizace stavby musí být provedeno v šířce min. 100 mm. Při prohlídce dřevěné konstrukce v půdním výškově omezeném prostoru nebyly nalezeny v místech uložení vazníků kotvící prvky mezi nosnou stropní konstrukcí a dřevěnou konstrukcí střechy! Tyto zajišťují polohu a tvar střechy proti účinkům všech možných kombinací zatížení včetně toho s maximálním sáním větru. **Tento nedostatek považuji za velice závažný a nebezpečný!**

1. Řádné ukotvení dřevěné střešní konstrukce v místech uložení na nosné železobetonové stropní konstrukci nejvyššího podlaží.
2. Zajištění dostatečné vzpěrné pevnosti tzv. svislic vazníků.
3. Doplnění prostorového zavětrování
4. Sanace střešního bednění.
5. Provedení nového střešního pláště včetně okapového systému pro odvedení dešťové vody.
